# 연호고가교외 2개소 정밀안전진단 사                      진                      첩

(03\_범안대교)

2017. 6.

**(주)우림종합엔지니어링**

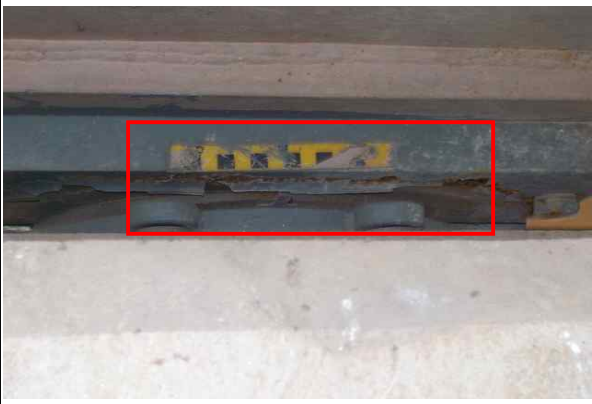
| | | 구 분 | 받침장치 |
|---|---|---|---|
| 위 치 | 받침장치(P1, SH6) | 위 치 | 받침장치(P7, SH3) |
| 사진설명 | 도장들뜸(A=0.6m*0.6m) | 사진설명 | 고무재(셀재) 탈락 |

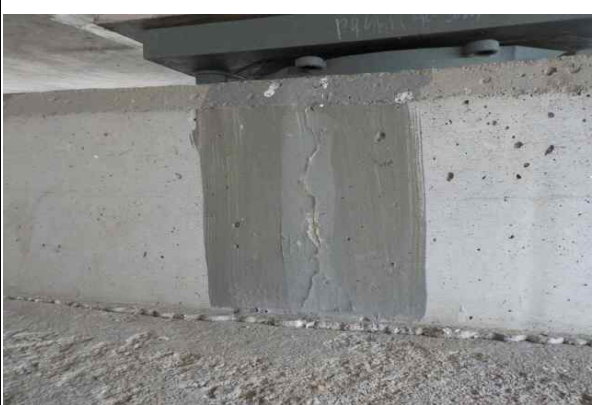
| | | 구 분 | 받침장치 |
|---|---|---|---|
| 위 치 | 받침장치(P9, SH3) | 위 치 | 받침장치(P2, SH2) |
| 사진설명 | 보수재 박리 | 사진설명 | 받침콘크리트 파손 |
