- 01. 과업내용서
- 02. 외관조사망도
- 03. 시험 및 측정 성과표
- 04. 상태평가 결과자료
- 05. 시설물관리대장 사본
- 06. 현황조사 및 외관조사 사진첩
- 07. 사용장비, 기기의 사진
- 08. 사전조사 자료 일체

(2019년도 범안로 시설물 정밀점검)

대구동부순환도로(주)

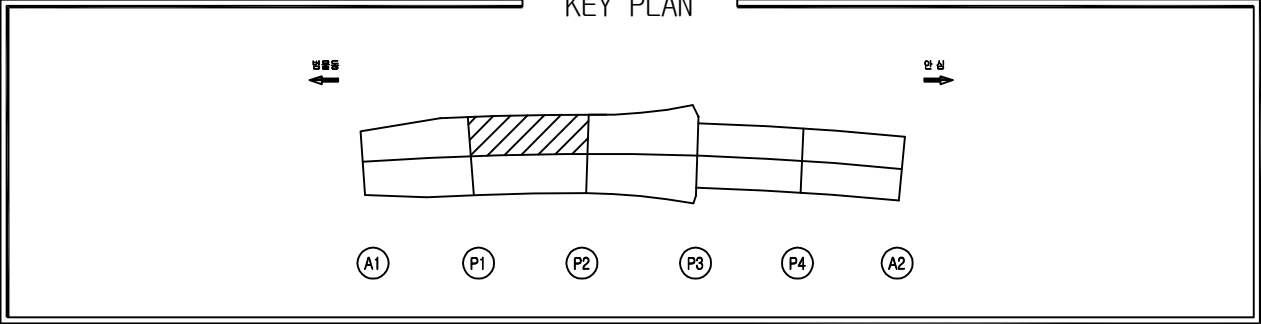
006

| 손상물량표 | | | | | | | | |
|---|---|---|---|---|---|---|---|---|
| 1 | 바닥판하면 | 균열( $C_w \leq 0.2\text{mm}$ ) | 0.10 | 1.00 | 6 | m | 6.00 | 표면처리 |

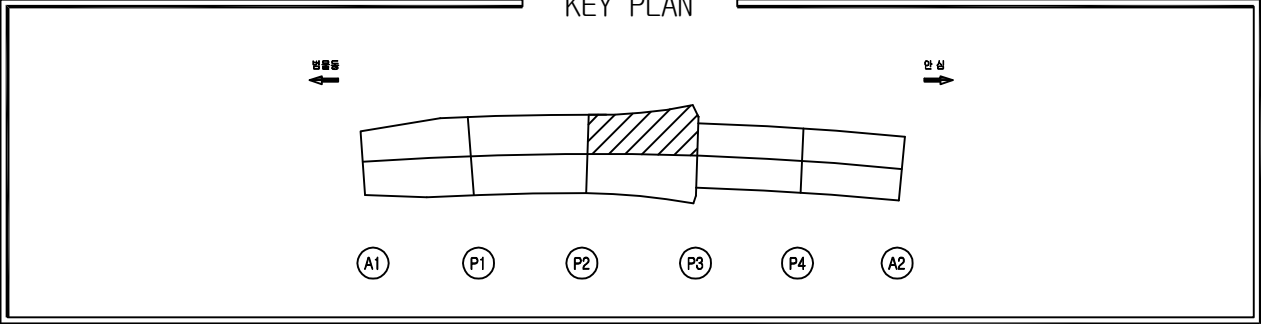
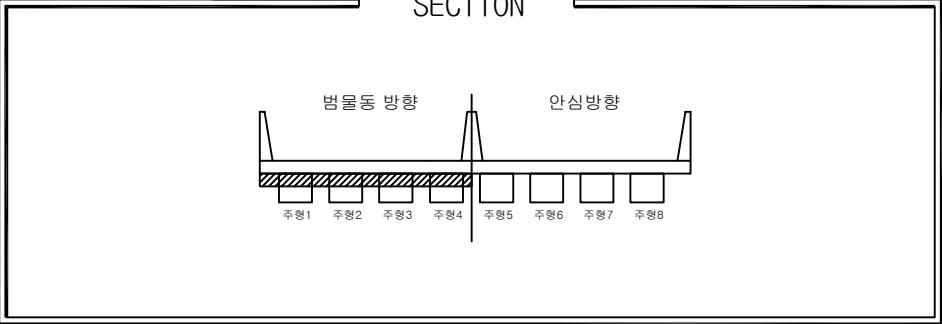
| 번호 | 위치 | 손상내용 | 손상물량 | | | | | 보수보강방안 |
|---|---|---|---|---|---|---|---|---|
| 1 | 바닥판하면 | 균열( $Cw \leq 0.2mm$ ) | 0.20 | 1.00 | 8 | m | 8.00 | 표면처리 |

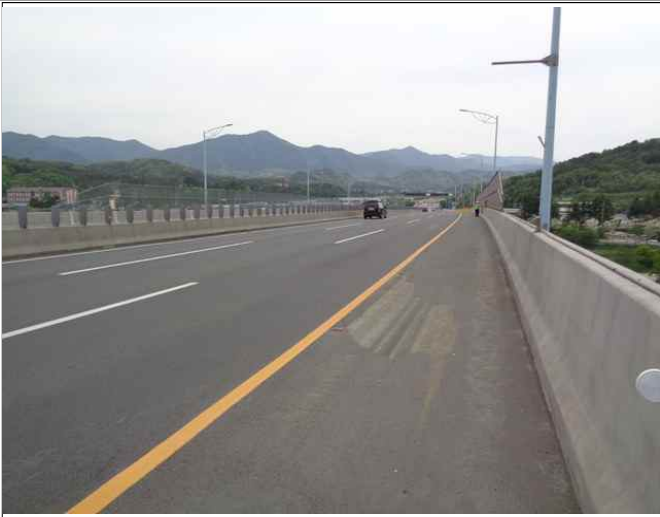
| 내 용 | 상태양호 | 내 용 | 균열부 백태 |

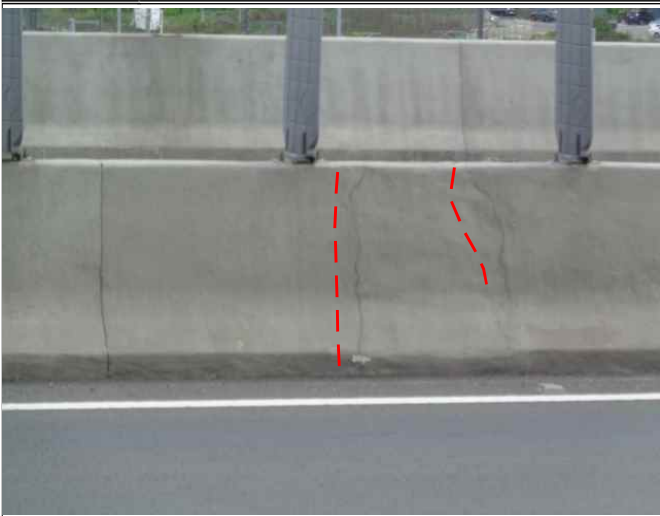
| 내 용 | 균열 CW=0.2mm | 내 용 | 균열 CW=0.2mm |

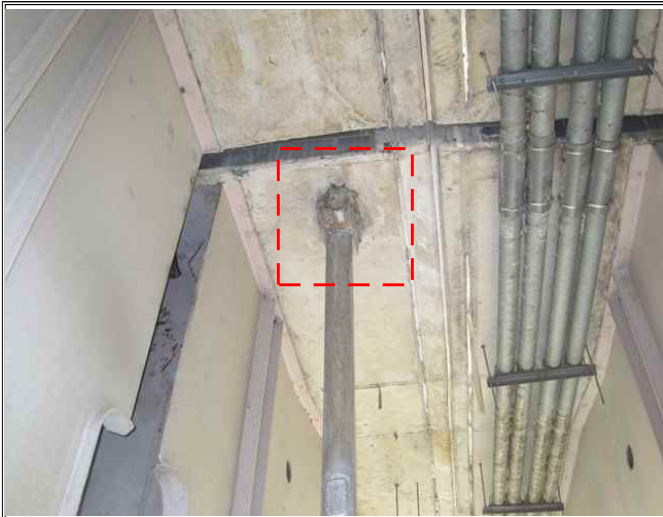
| 위 치 | 배수시설 S3 |

| 내 용 | 배수관 이음부 누수 |

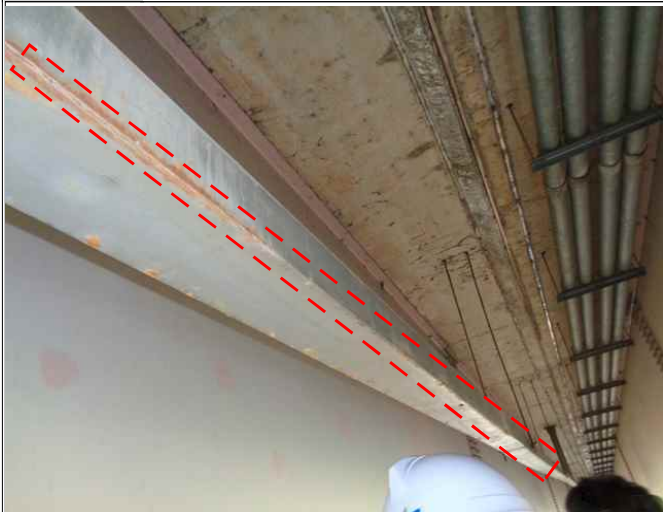
| 위 치 | 배수시설 S3 |

| 내 용 | 배수관 부식 |

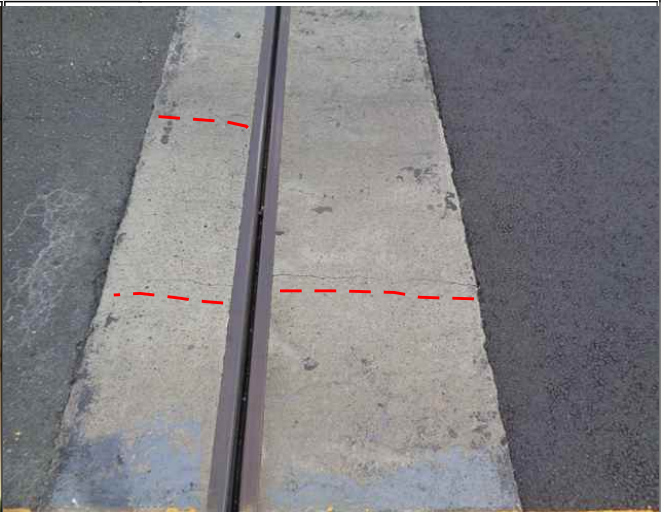
| 위 치 | 신축이음 A1 |

| 내 용 | 후타재 균열 CW=0.2mm |

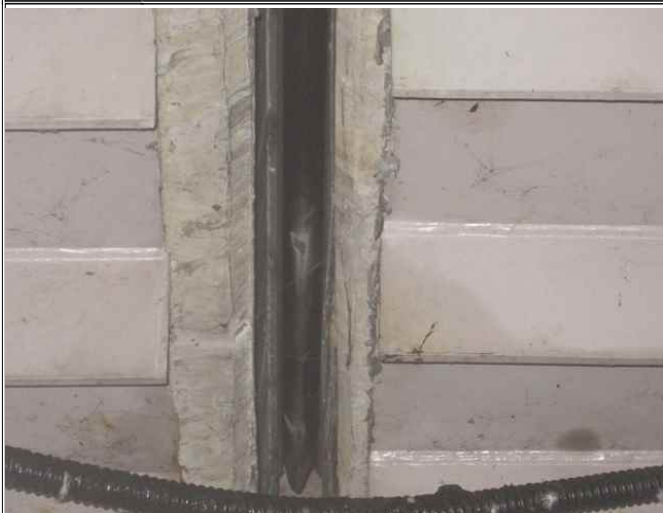
| 위 치 | 신축이음 P3 |

| 내 용 | 하부 고무재 손상 |

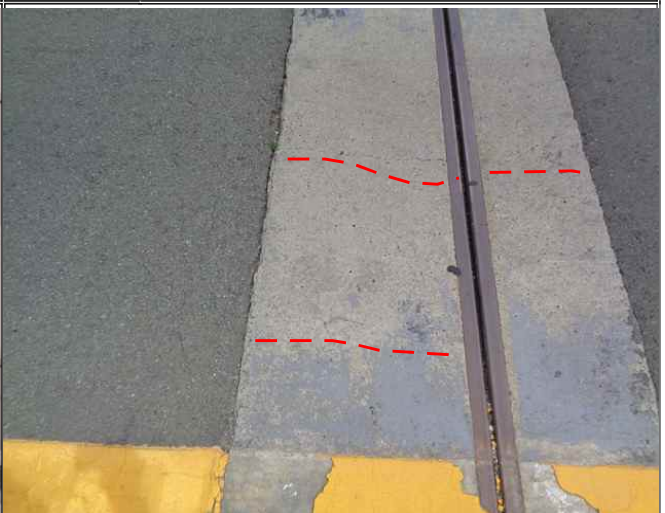
| 위 치 | 신축이음 A2 |

| 내 용 | 후타재 균열 CW=0.2mm |

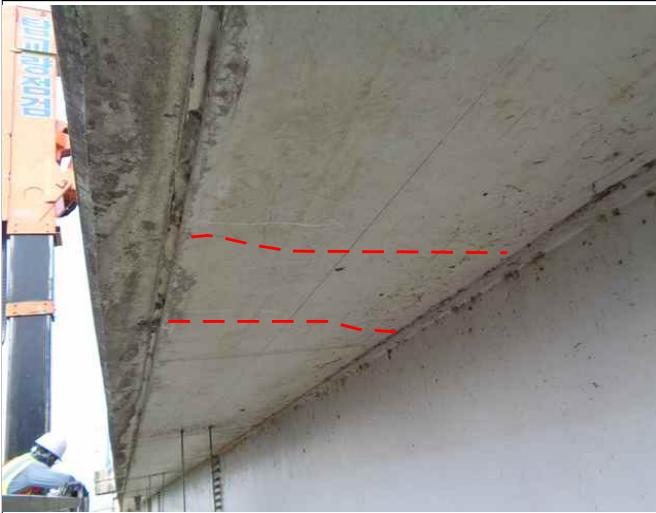
| 내 용 | 컨틸레버 균열 CW=0.1mm | 내 용 | 컨틸레버 균열 CW=0.1mm |

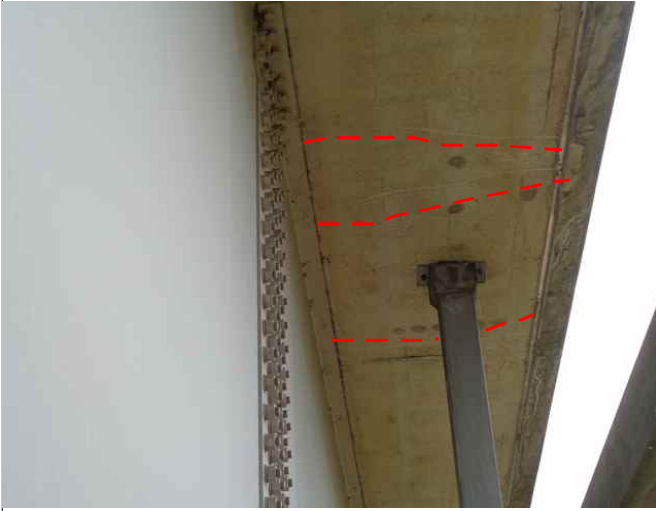
| 위 치 | 바닥판하면 S3 | 위 치 | 바닥판하면 S5 |

| 내 용 | 컨틸레버 균열 CW=0.1mm | 내 용 | 컨틸레버 박락 및 철근노출 |

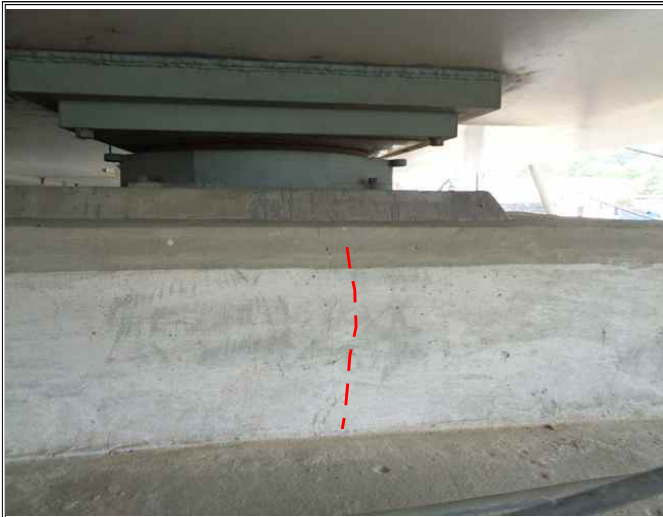
| 위 치 | 교량받침 P1-SH1 |

| 내 용 | 받침콘크리트 균열 CW=0.1mm |

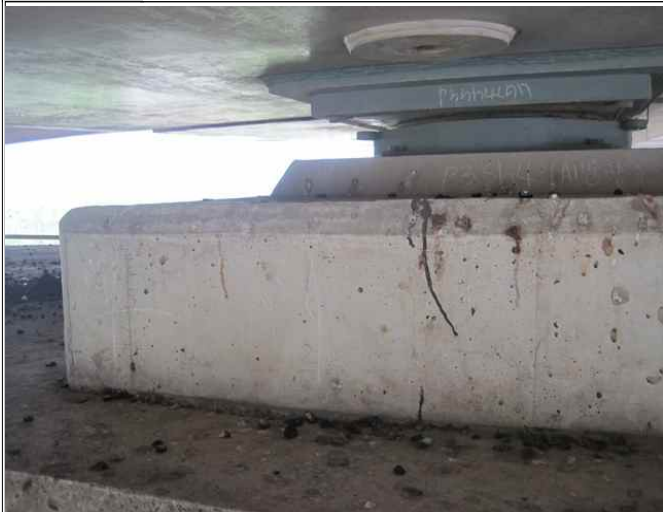
| 위 치 | 교량받침 P3-SH4 |

| 내 용 | 받침콘크리트 균열 CW=0.1mm |

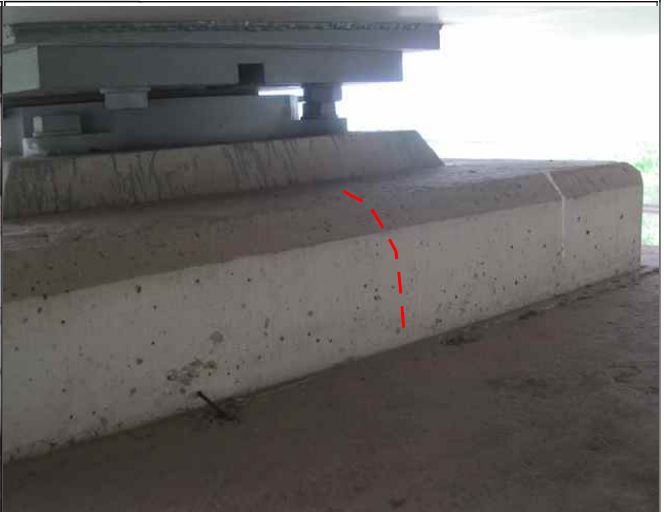
| 위 치 | 교량받침 P4-SH1 |

| 내 용 | 받침콘크리트 균열 CW=0.1mm |

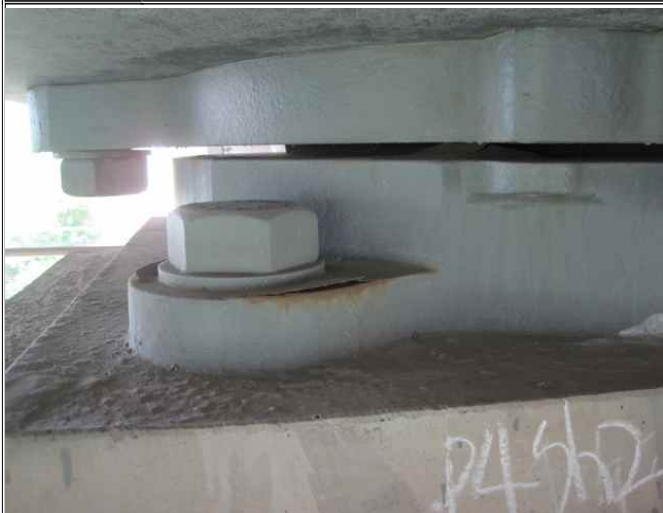
| 위 치 | 교량받침 P4-SH2 |

| 내 용 | Plate도장박리 |

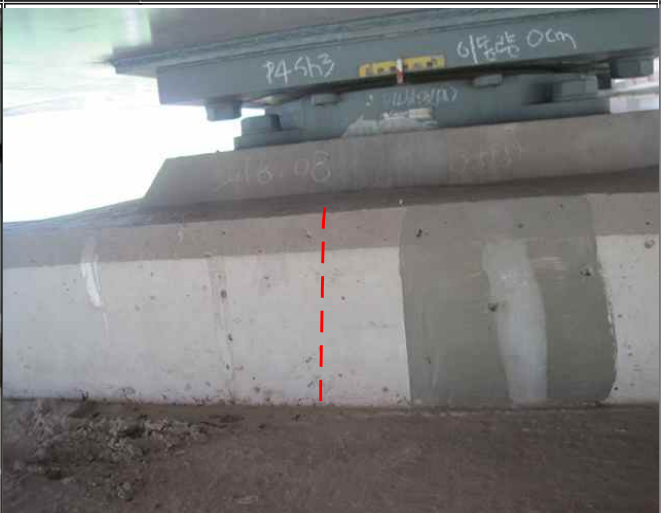
| 위 치 | 교량받침 P4-SH3 |

| 내 용 | 받침콘크리트 균열 CW=0.1mm |

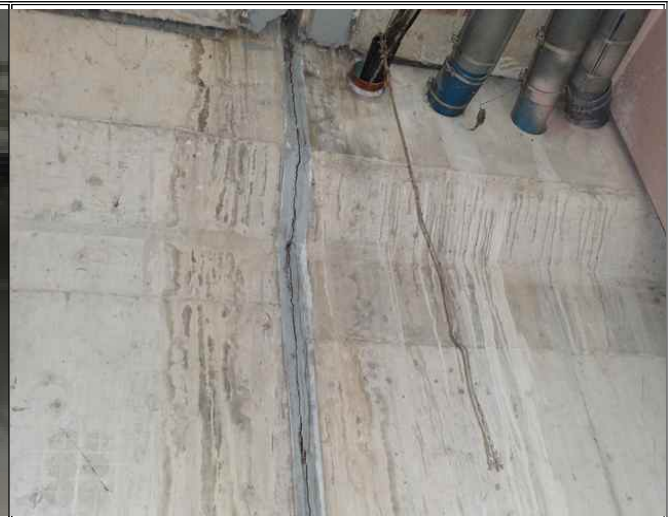
| 위 치 | 교대 A2 |

| 내 용 | 실란트 파손 |

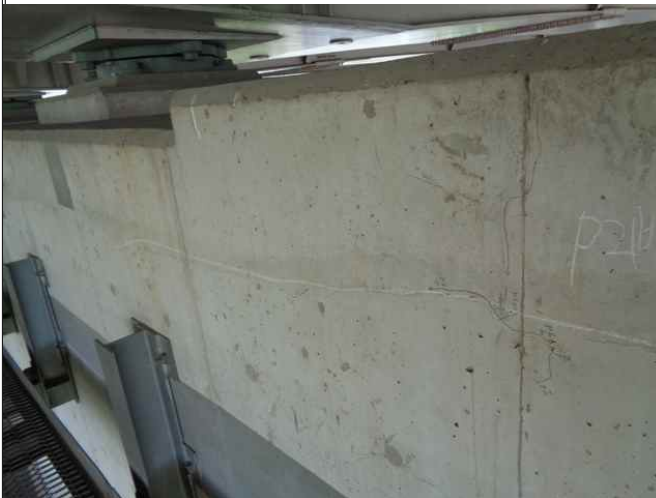
| 위 치 | 교각 P2 |

| 내 용 | 코핑부 균열 CW=0.2mm |

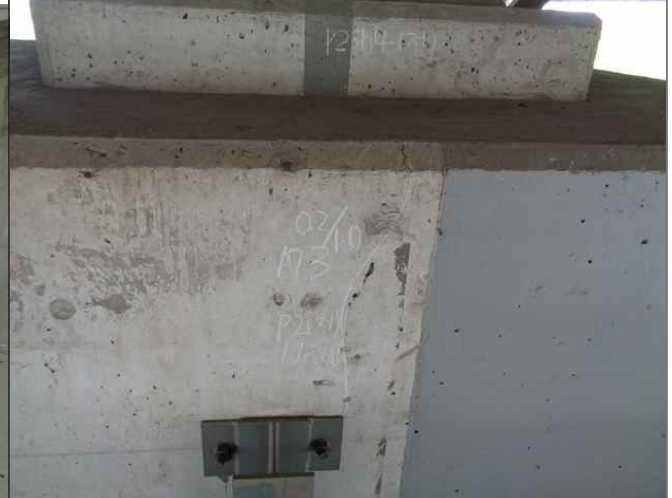
| 위 치 | 교각 P2 |

| 내 용 | 코핑부 균열 CW=0.2mm |

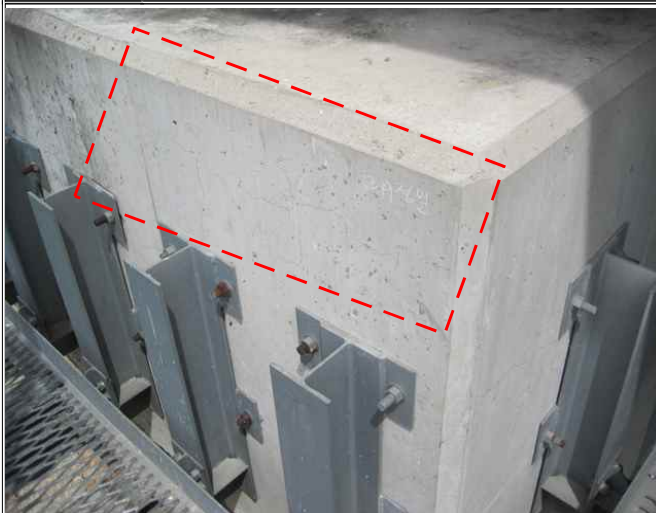
| 위 치 | 교각 P3 |

| 내 용 | 코핑부 망상균열 |

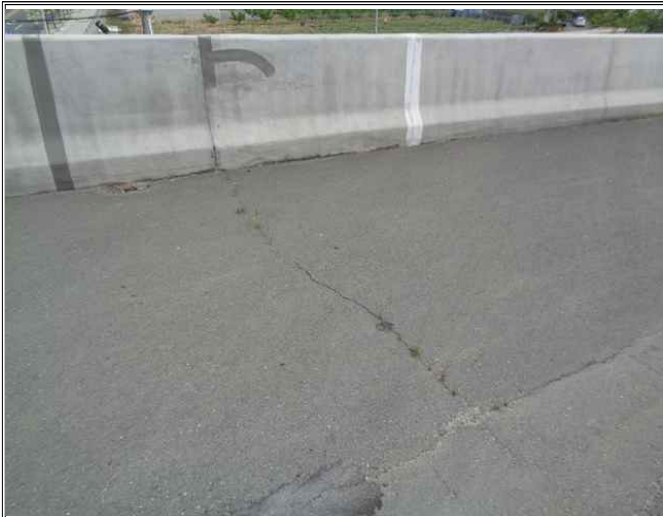
| 위 치 | 교면포장 S1 |

| 내 용 | 아스콘 균열 |

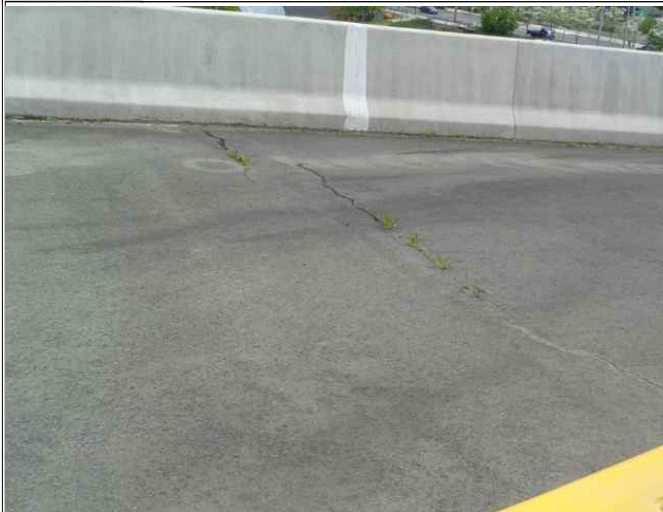
| 위 치 | 교면포장 S3 |

| 내 용 | 아스콘 균열 |

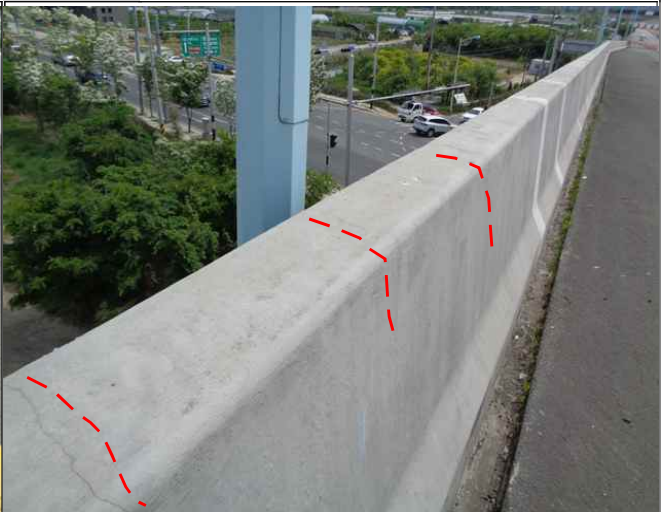
| 위 치 | 방호벽 S1 |

| 내 용 | 균열 CW=0.2mm |

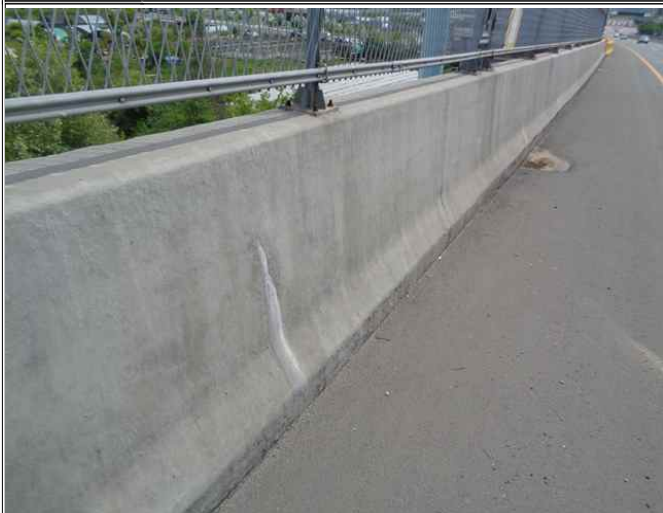
| 위 치 | 방호벽 S2 |

| 내 용 | 백태 |

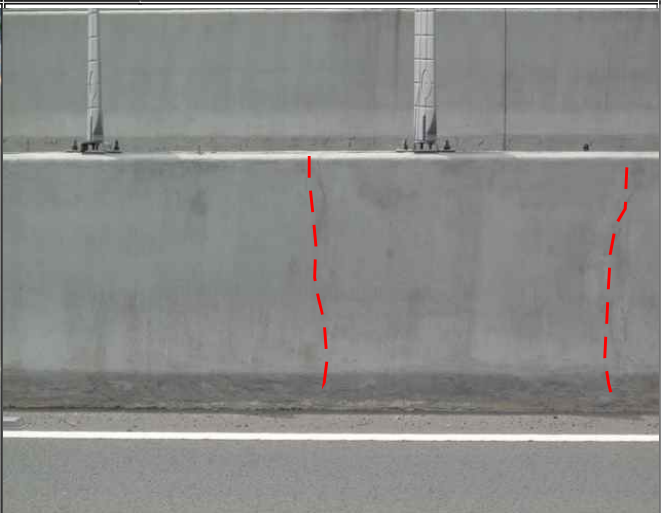
| 위 치 | 방호벽 중분대 S3 |

| 내 용 | 중분대 균열 CW=0.2mm |

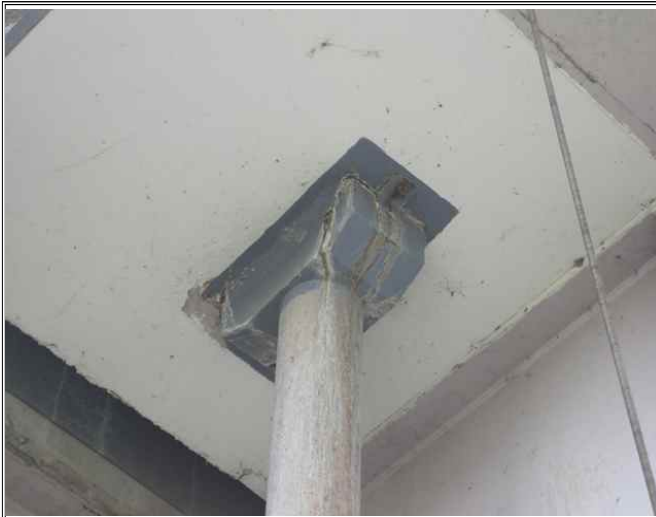
| 위 치 | 배수시설 P3 |

| 내 용 | 배수관 이음부 누수 |

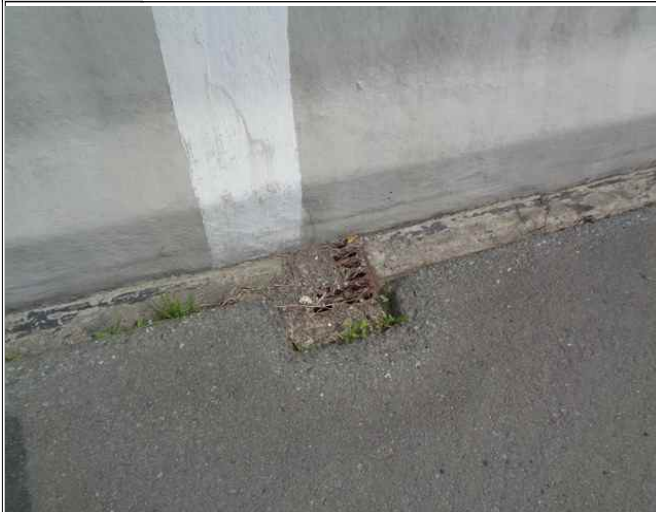
| 위 치 | 배수시설 S2 |

| 내 용 | 배수구 막힘 |

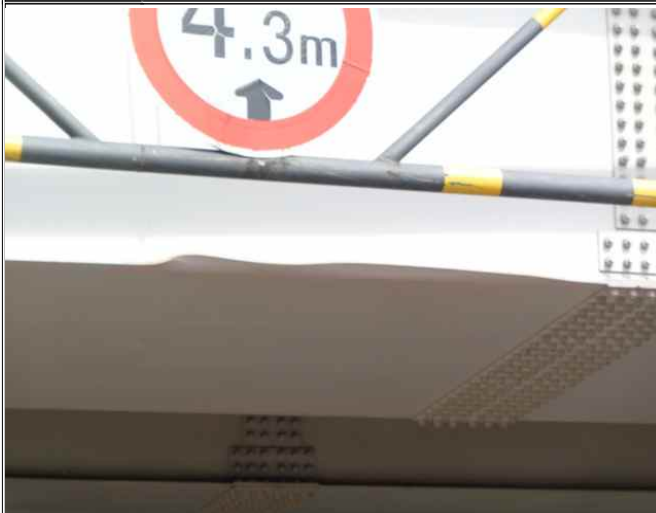
| 위 치 | 거더외부 S1-G4 |

| 내 용 | 강재변형 |

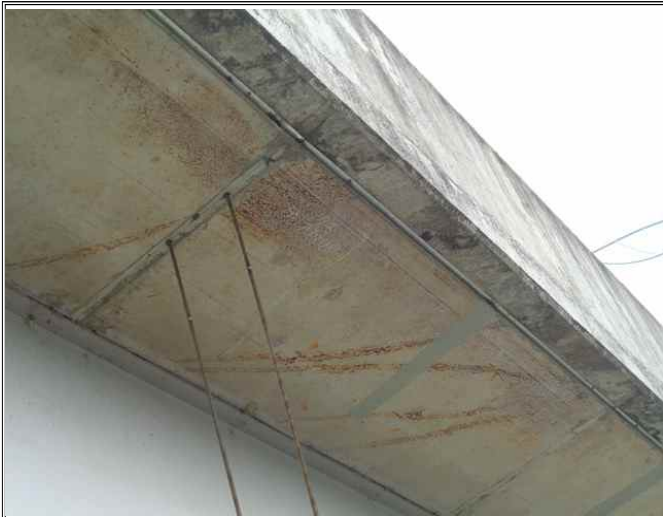
| 위 치 | 바닥판하면 S3 |

| 내 용 | 컨틸레버 균열 CW=0.1mm |

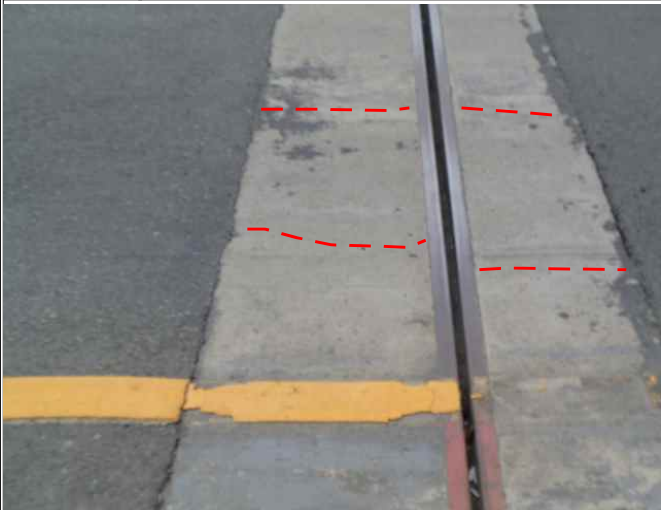
| 위 치 | 신축이음 A1 |

| 내 용 | 후타재 균열 CW=0.1mm |

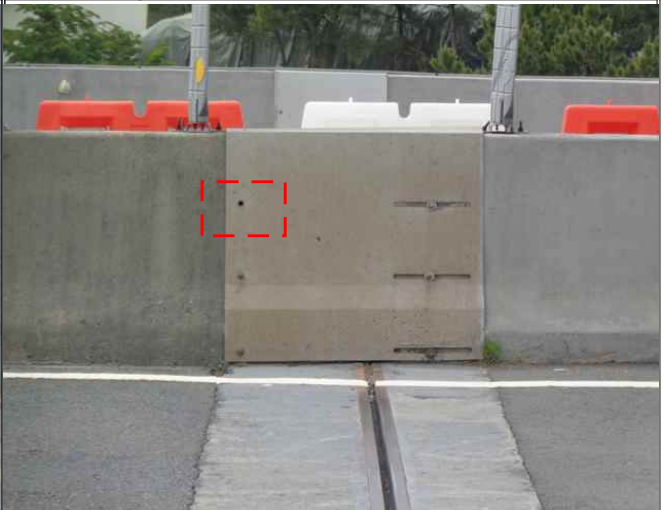
| 위 치 | 신축이음 A1 |

| 내 용 | 차수판 볼트탈락 |

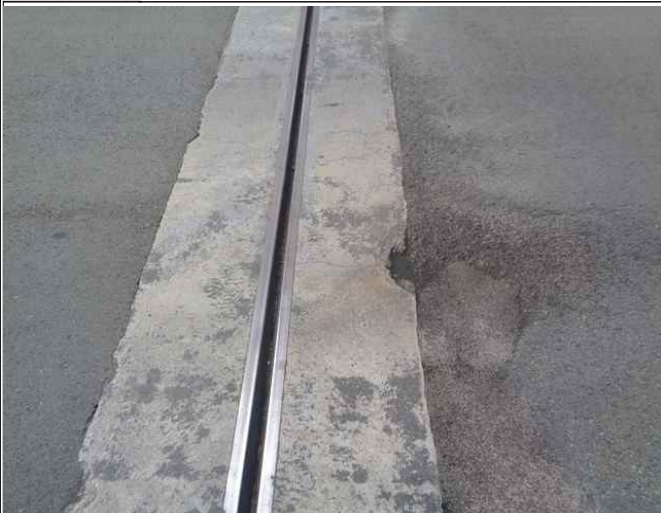
| 위 치 | 신축이음 P3 |

| 내 용 | 후타재 파손 |

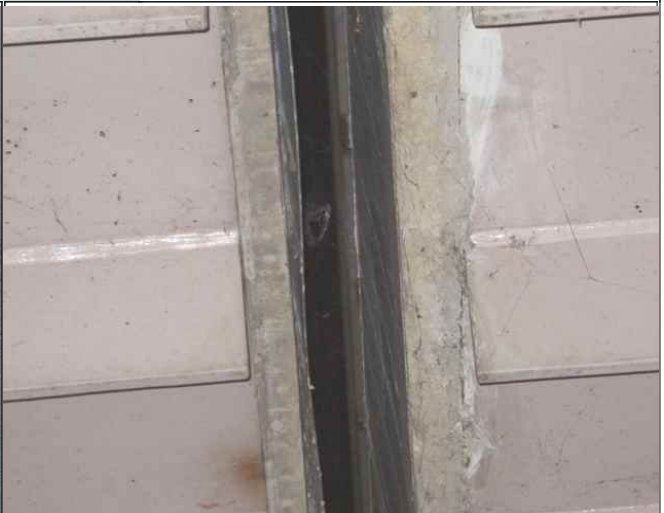
| 위 치 | 신축이음 P3 |

| 내 용 | 하부 고무재 손상 |

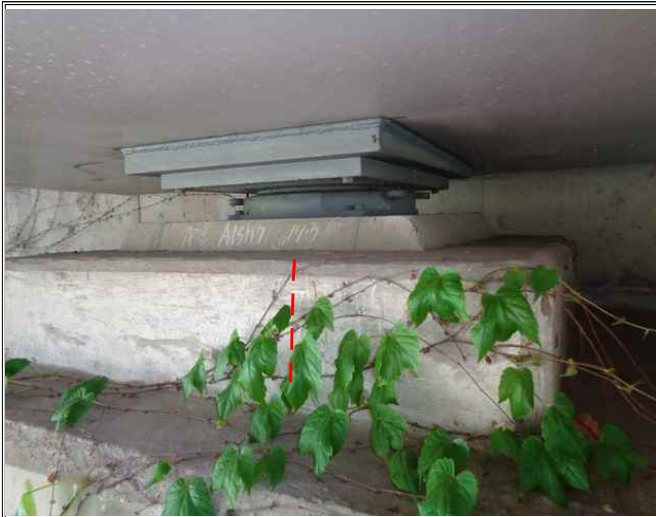
| 위 치 | 교량받침 A1-SH3 |

| 내 용 | 받침콘크리트 균열 CW=0.1mm |

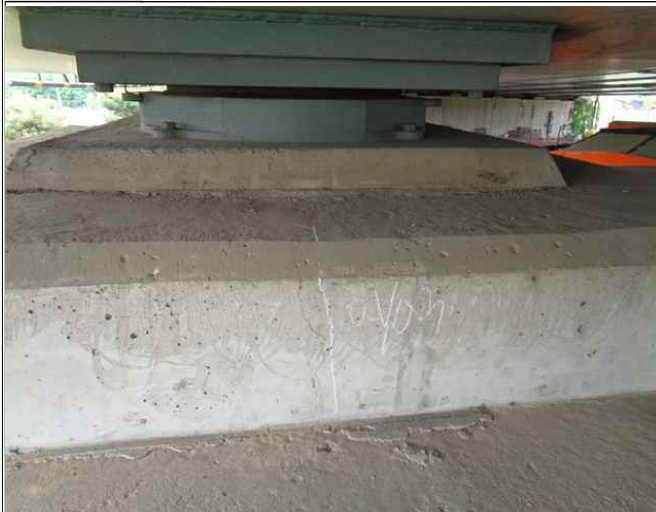
| 위 치 | 교량받침 P1-SH4 |

| 내 용 | 받침콘크리트 균열 CW=0.1mm |

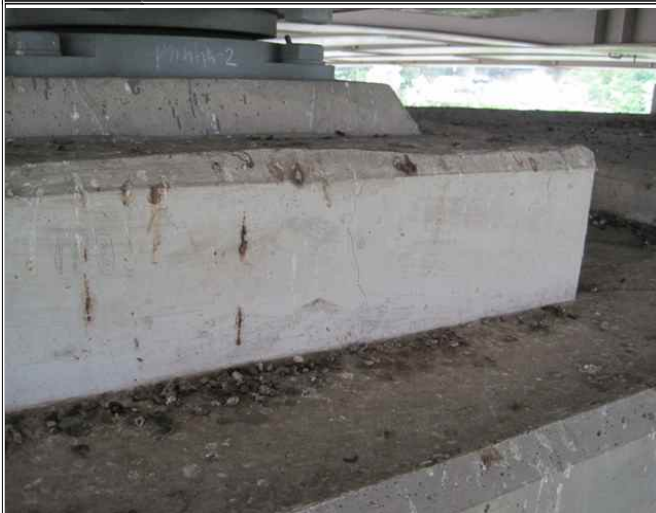
| 위 치 | 교량받침 P3-SH6 |

| 내 용 | 받침콘크리트 균열 CW=0.1mm |

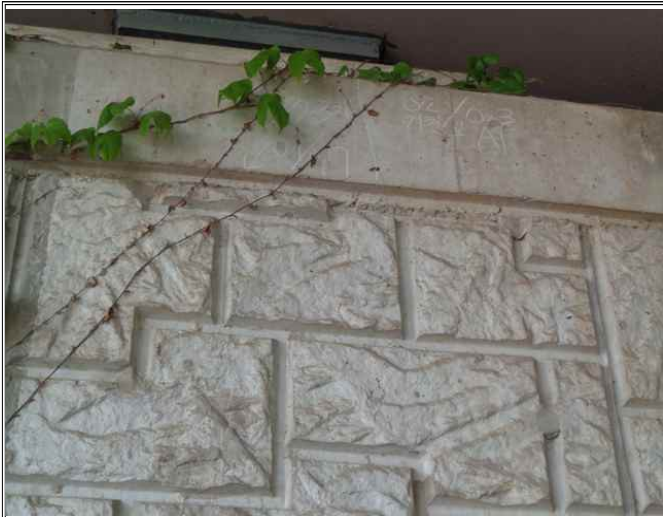
| 위 치 | 교대 A1 |

| 내 용 | 균열 CW=0.2mm |

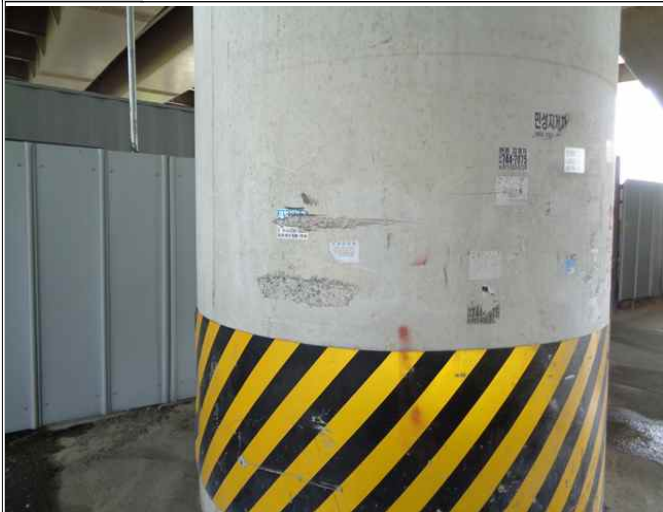
| 위 치 | 교각 P2 |

| 내 용 | 기둥부 균열 |

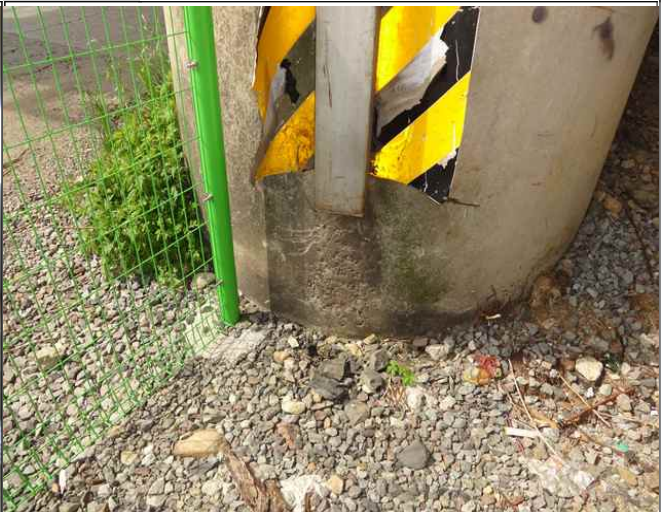
| 위 치 | 교각 P2 |

| 내 용 | 기둥부 재료분리 |

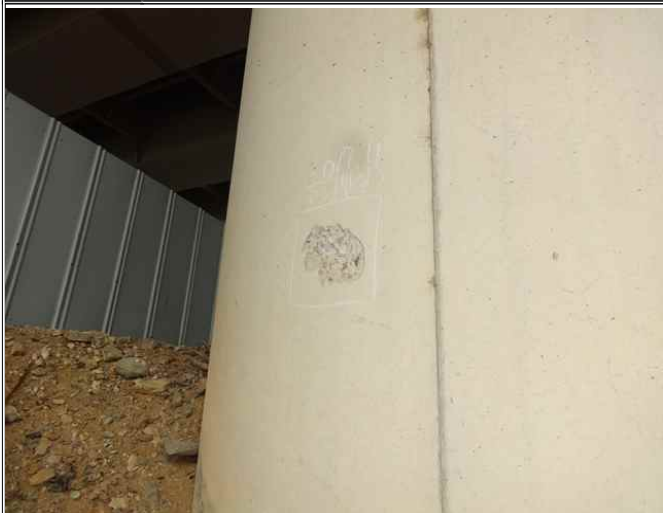
| 위 치 | 교각 P3 |

| 내 용 | 기둥부 파손 |

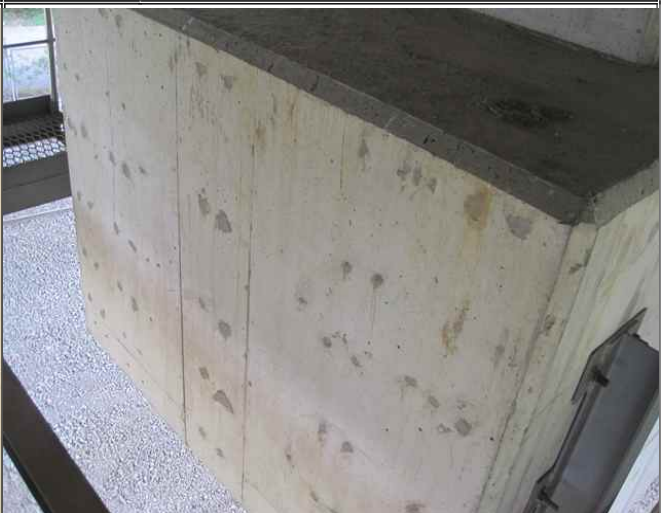
| 위 치 | 교각 P4 |

| 내 용 | 코핑부 망상균열 |
