# 과 업 지 시 서

(2019년도 범안로 시설물 정밀점검)

대구동부순환도로(주)

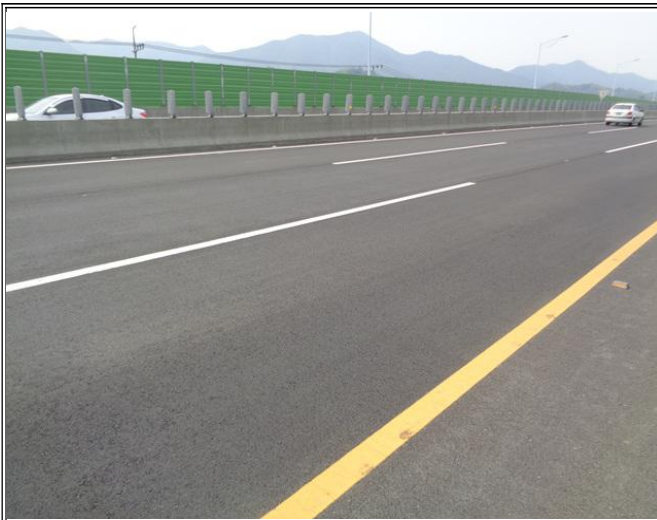
| 위 치 | 교면포장 |

| 내 용 | 상태양호 |

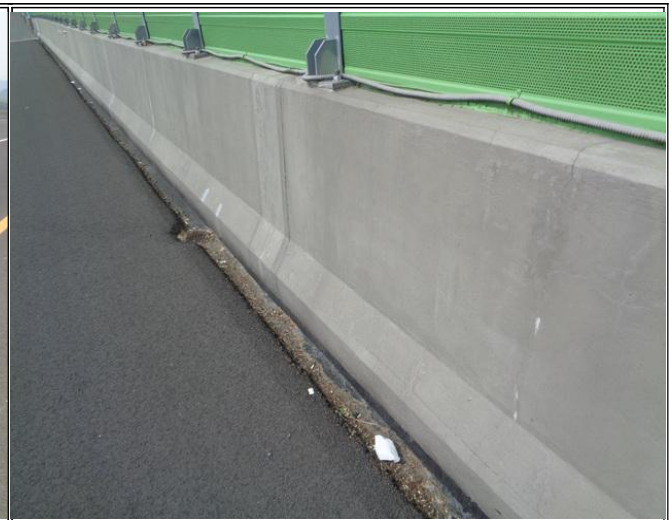
| 위 치 | 방호벽 S1 |

| 내 용 | 백태 |

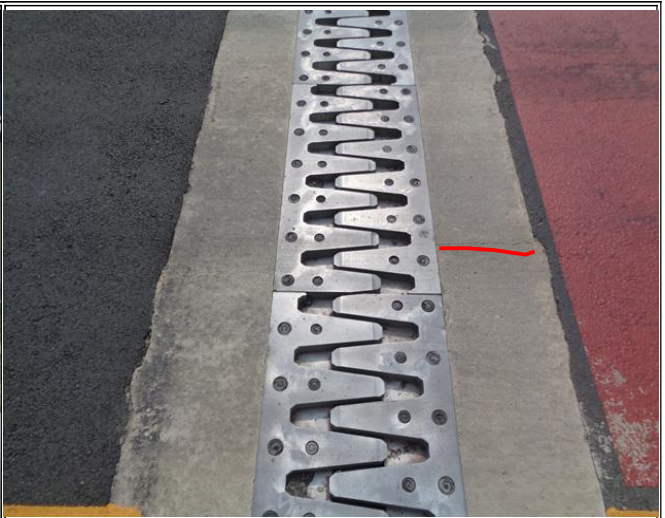
| 위 치 | 신축이음 A1 |

| 내 용 | 후타재 균열 CW=0.2mm |

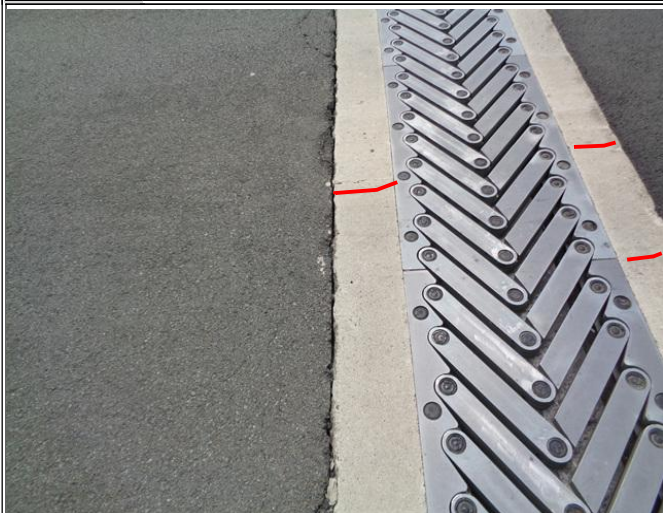
| 위 치 | 신축이음 A2 |

| 내 용 | 후타재 균열 CW=0.2mm |

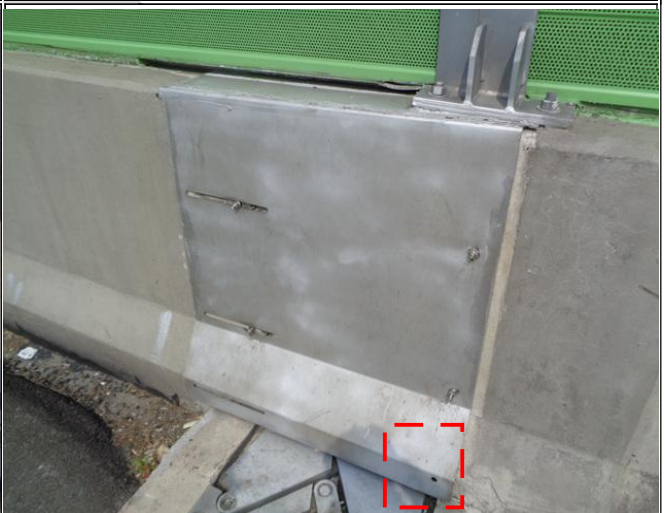
| 위 치 | 신축이음 A2 |

| 내 용 | 차수판 앵커 탈락 |

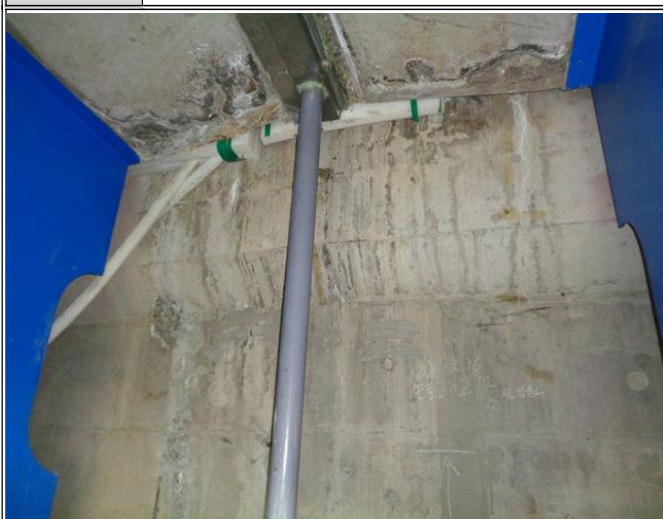
| 위 치 | <A2> 하부 누수흔적 |

| 내 용 | 하부 누수 흔적 |

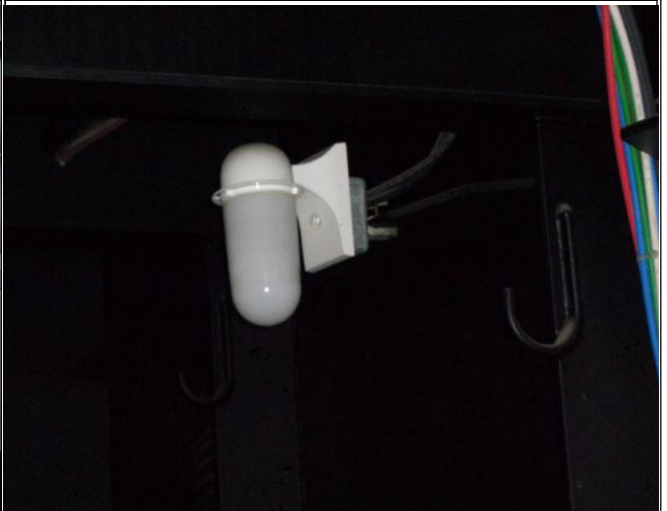
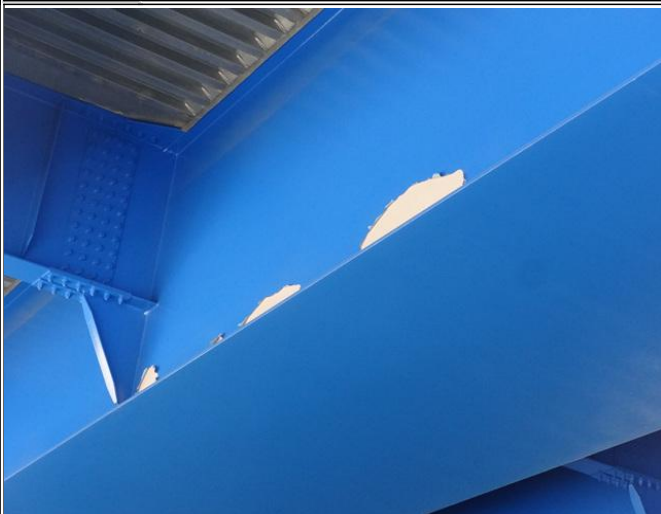
| 위 치 | 거더외부 S8 G2 | 위 치 | 거더외부 S8 G2 |

| 내 용 | 도장박락 | 내 용 | 도장박락 |

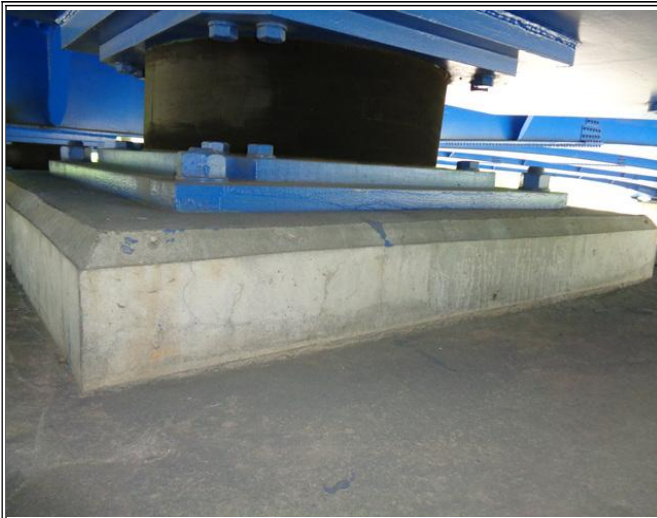
| 위 치 | 교량받침 P2-SH3 |

| 내 용 | 받침콘크리트 균열 CW=0.2mm |

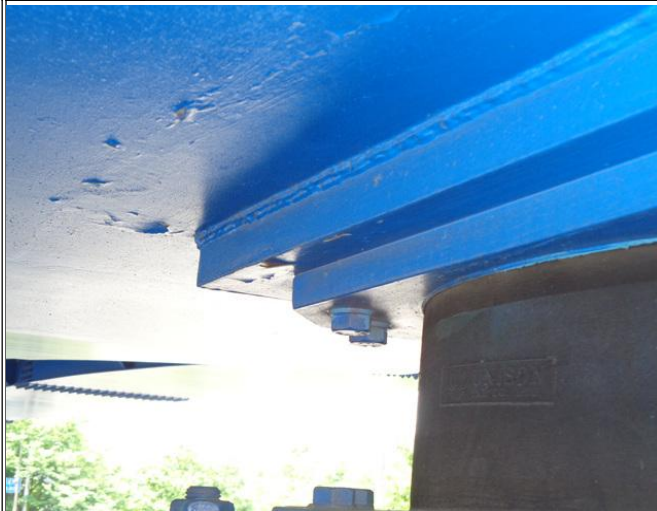
| 위 치 | 교량받침 P4-SH3 |

| 내 용 | Plate 도장박락 |

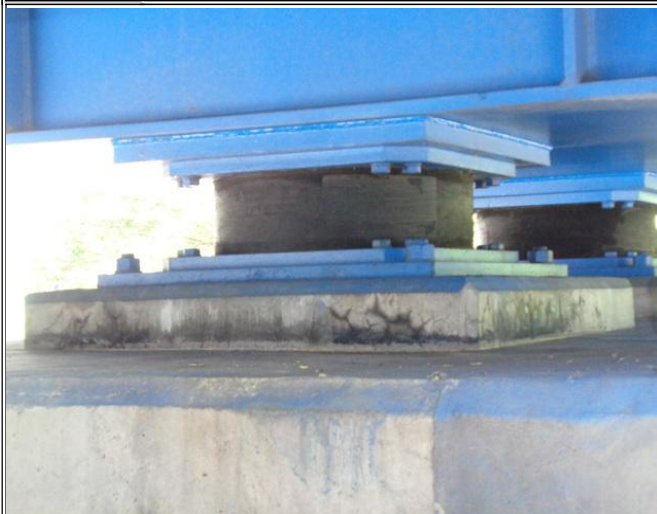
| 위 치 | 교량받침 P4-SH6 |

| 내 용 | 받침콘크리트 망상균열 |

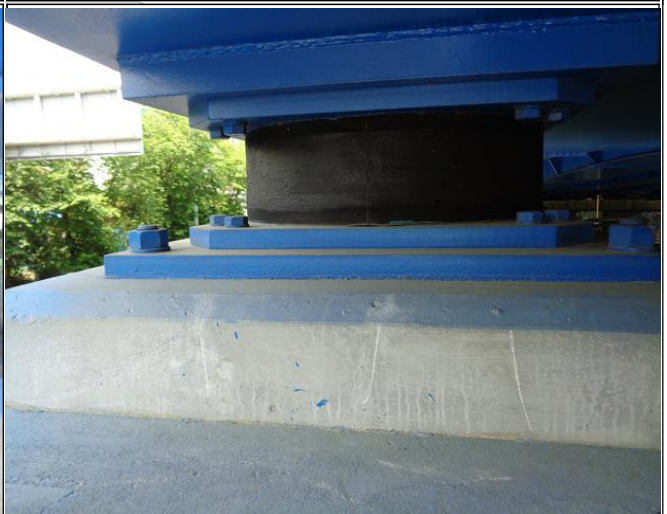
| 위 치 | 교량받침 P7-SH1 |

| 내 용 | <P7-SH1> 받침콘크리트 망상균열 |

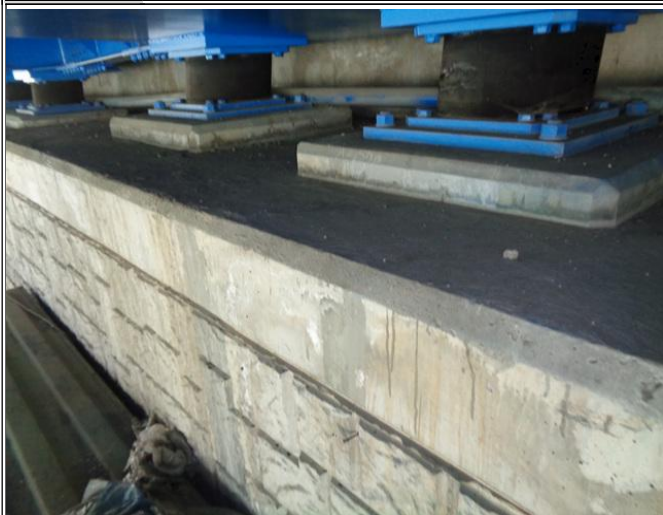
| 위 치 | 교대 A2 |

| 내 용 | 백태 |

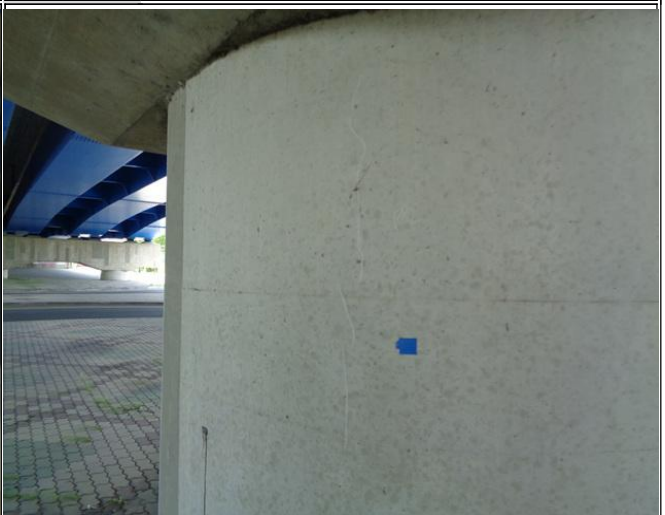
| 위 치 | 교각 P2 |

| 내 용 | 기둥부 균열 CW=0.2mm |

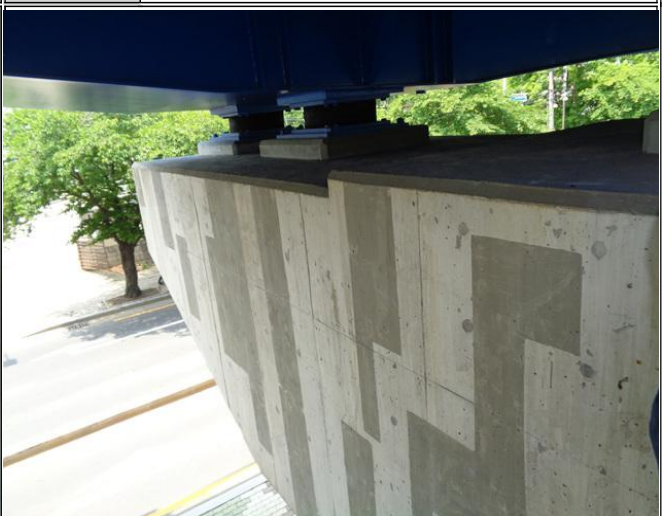
| 위 치 | 교각 P6 |

| 내 용 | 코핑부 망상균열 |

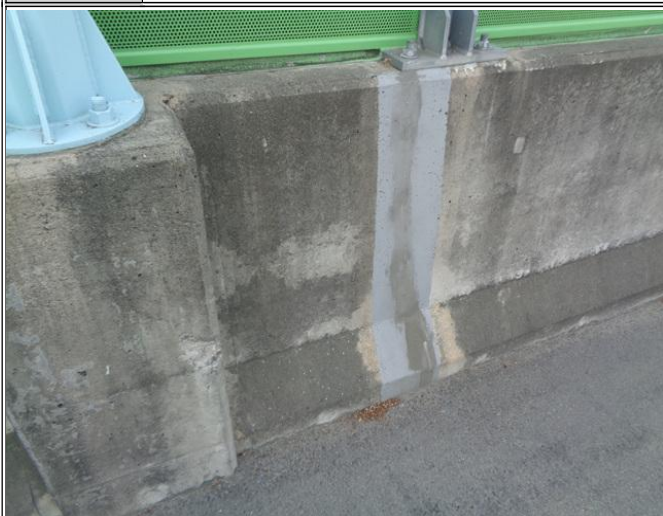
| 위 치 | 방호벽 시점부 램프 |

| 내 용 | 파손 보수 - 양호 |

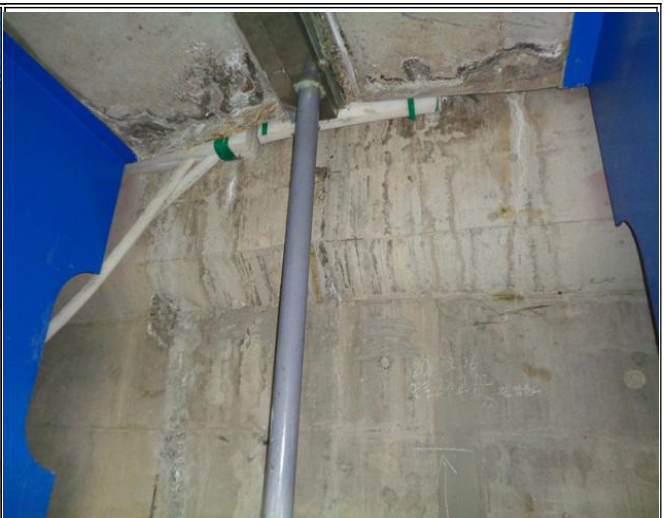
| 위 치 | 신축이음 A1 |

| 내 용 | 하부 누수 흔적 |

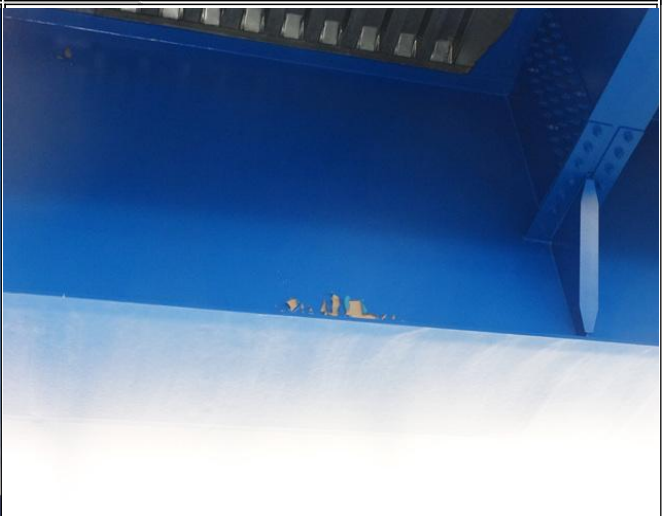
| 위 치 | 거더외부 S8 G2 |

| 내 용 | 도장 박락 |

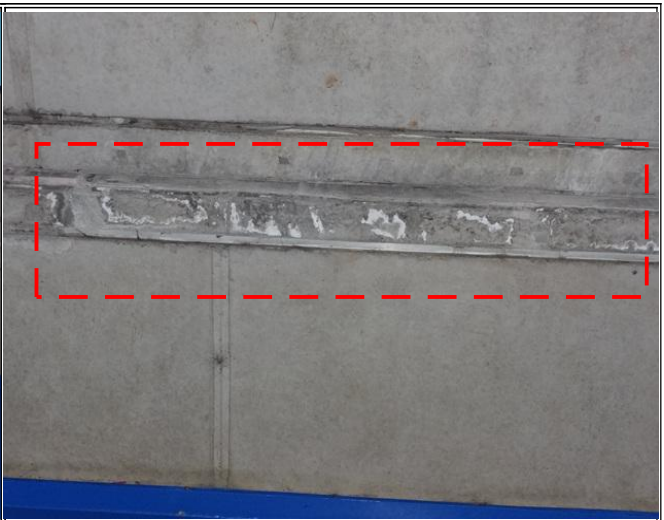
| 위 치 | 바닥판하면 S1 |

| 내 용 | 백태 |

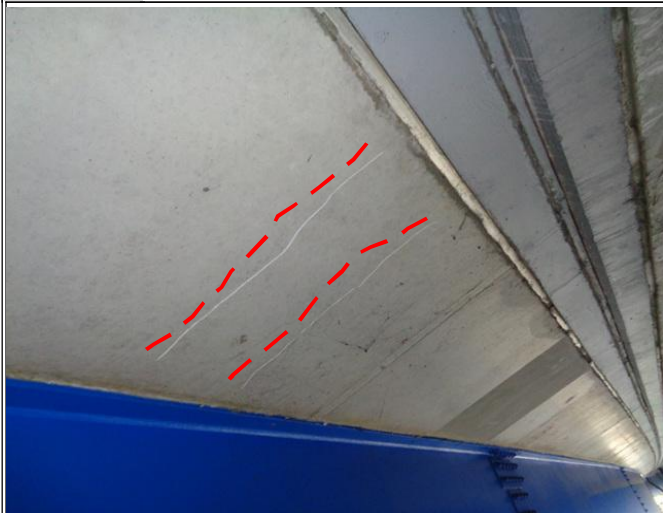
| 위 치 | 바닥판하면 S5 |

| 내 용 | 켄틸레버 균열 CW=0.1mm |

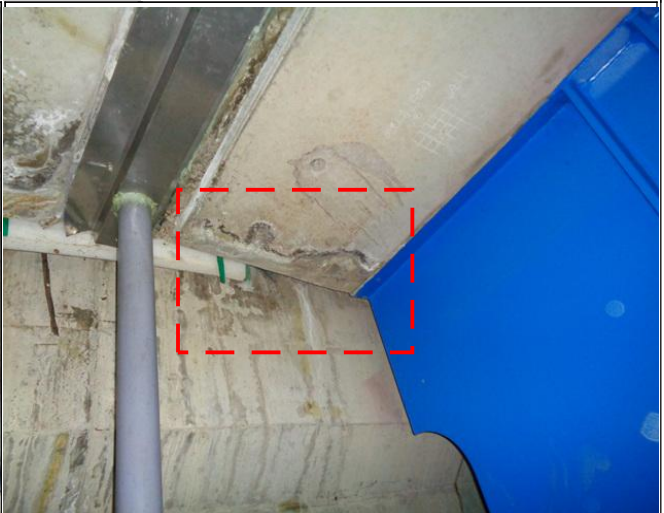
| 위 치 | 바닥판하면 S8 |

| 내 용 | 백태 |

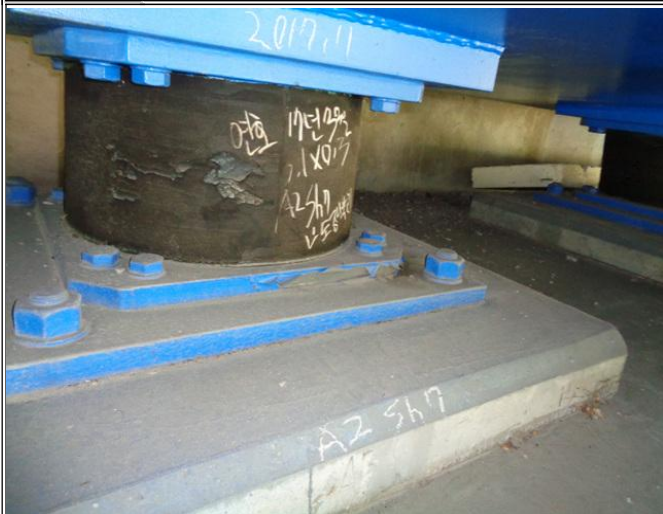
| 위 치 | 교량받침 A2-SH1 |

| 내 용 | Plate 도장박리 |

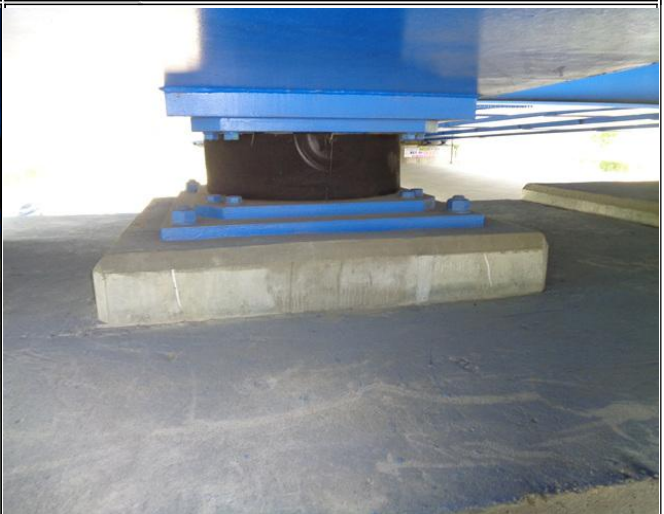
| 위 치 | 교량받침 P1-SH5 |

| 내 용 | 받침콘크리트 균열CW=0.1mm |

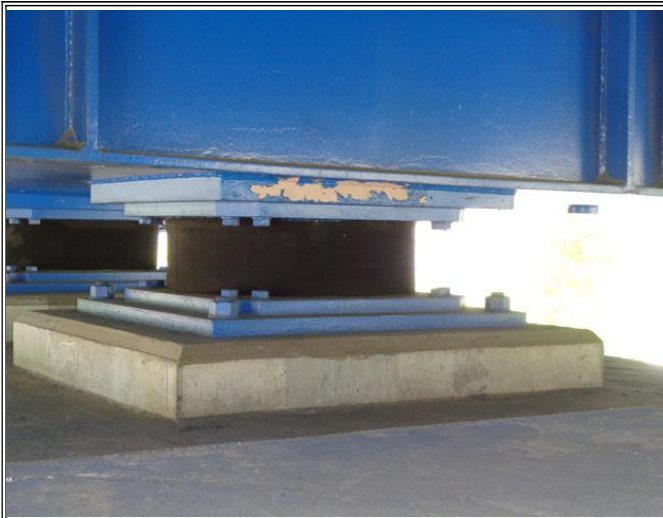
| 위 치 | 교량받침 P2-SH1 |

| 내 용 | Plate 도장박락 |

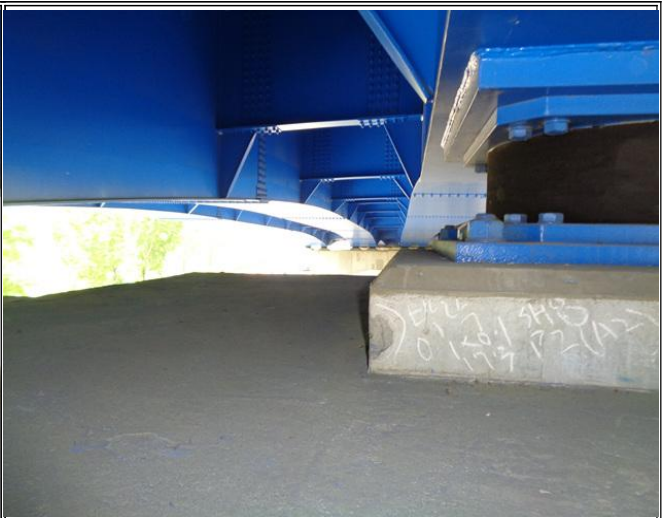
| 위 치 | 교량받침 P2-SH2 |

| 내 용 | 받침콘크리트 박락 |

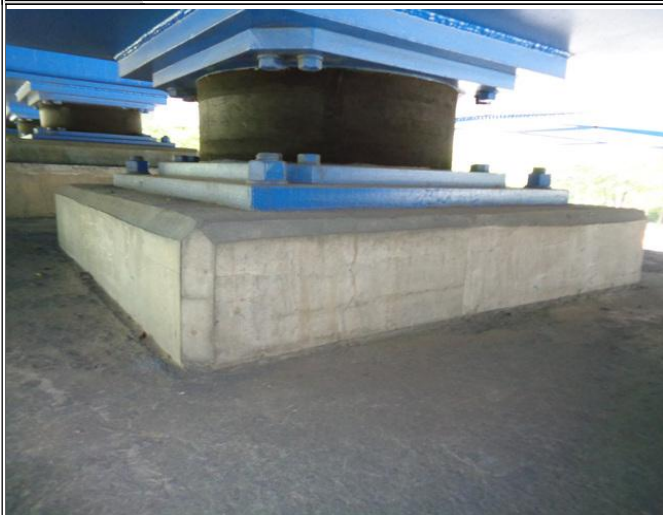
| 위 치 | 교량받침 P3-SH1 |

| 내 용 | 받침콘크리트 균열 CW=0.1mm |

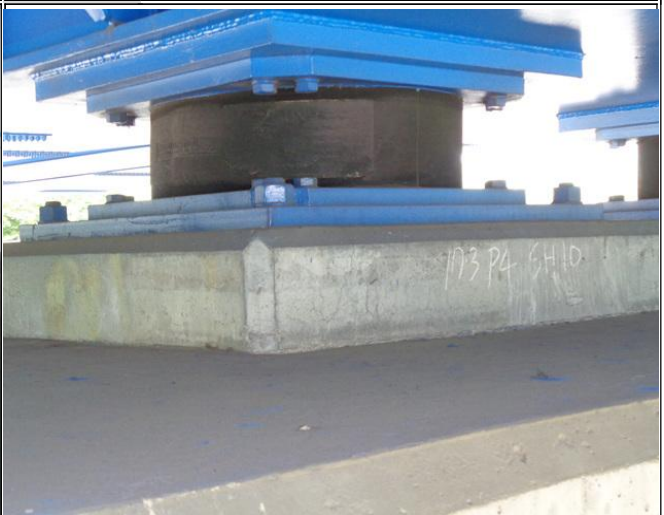
| 위 치 | 교량받침 P4-SH4 |

| 내 용 | 받침콘크리트 균열 CW=0.1mm |

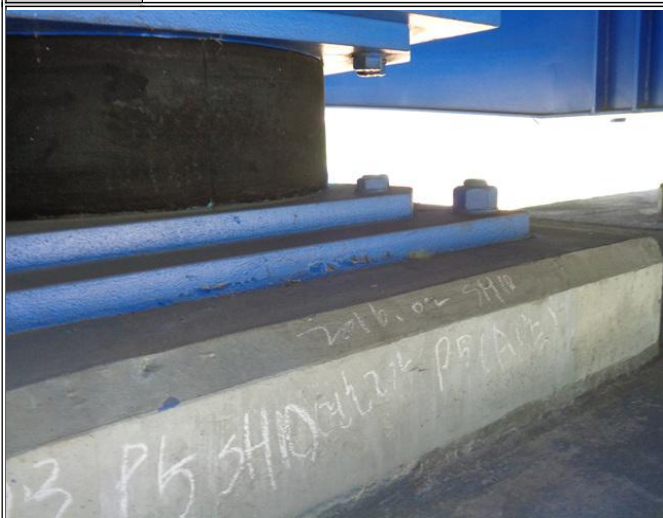
| 위 치 | 교량받침 P5-SH4 |

| 내 용 | Plate 도장박락 |

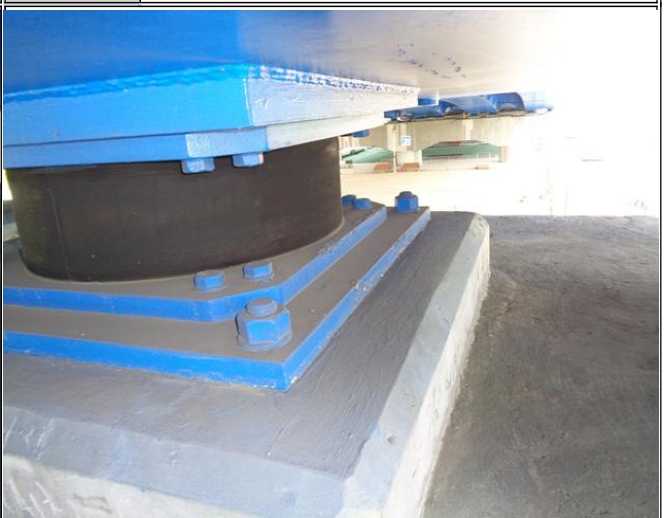
| 위 치 | 교량받침 P6-SH5 |

| 내 용 | Plate 도장박락 |
