## 1. 연호지하차도

# 전 경 사 진

## 2. 삼덕대절토 우측사면

## 현황조사 및 외관조사 사진첩

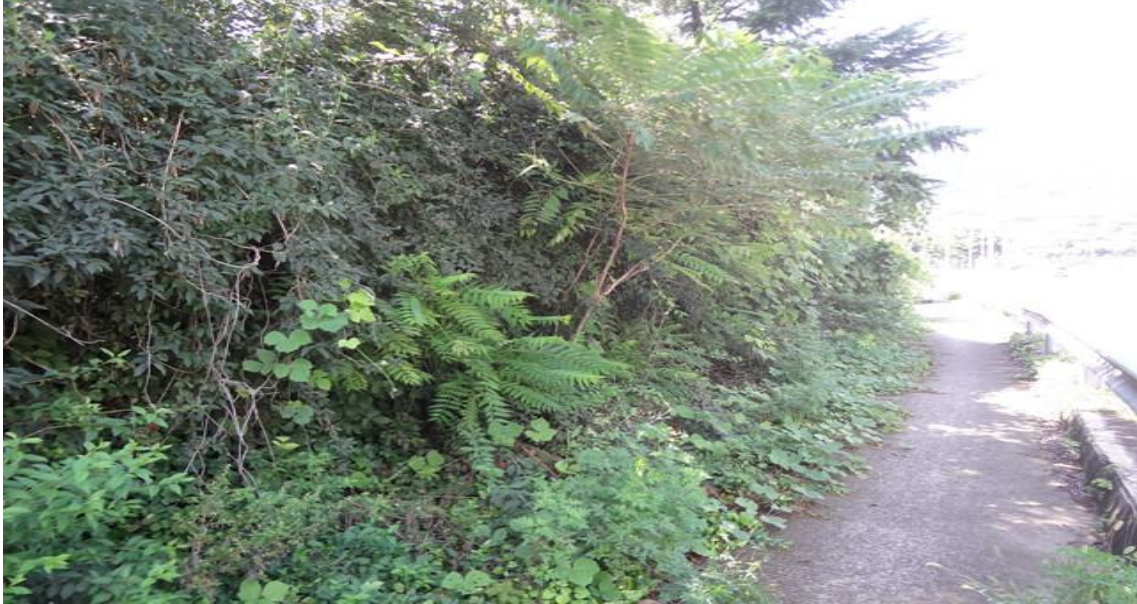
| 현 황 | 하부 수목 전경 |

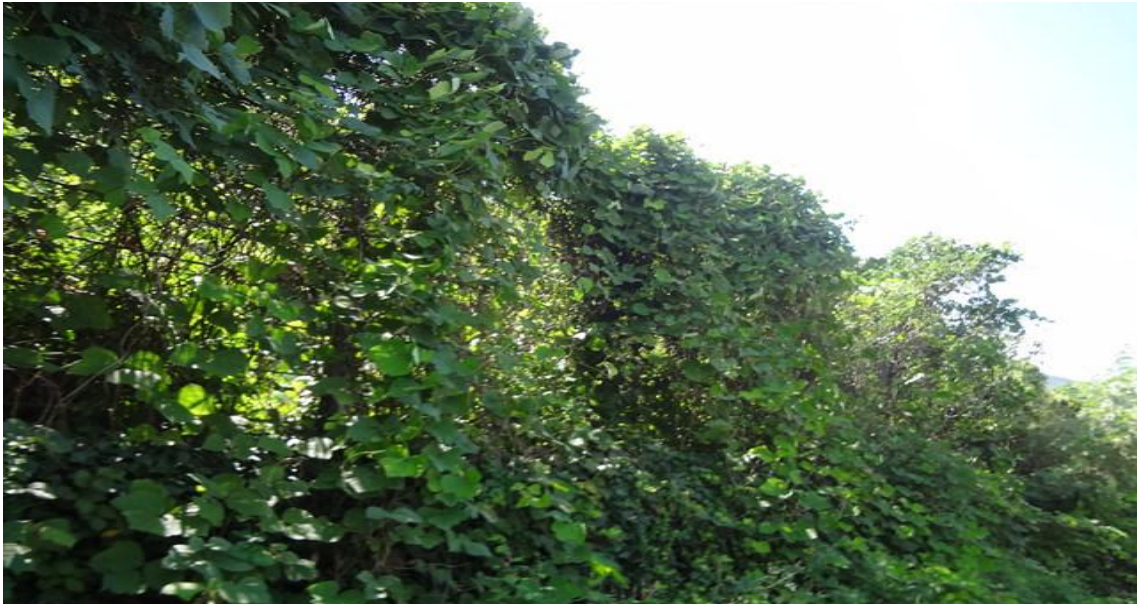
| 현 황 | 하부 수목 전경 |
