**상주영천고속도로 시설물 정기안전점검용역**

**보 고 서**

**< 터널편 >**

**2019. 06**

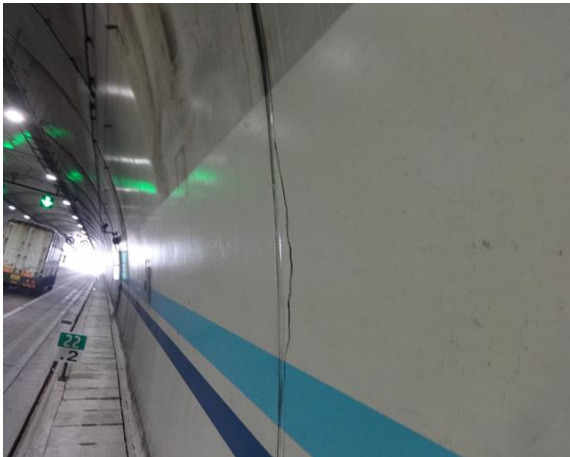
| 위 치 | J84 라이닝 콘크리트 | 위 치 | S96 라이닝 콘크리트 |
| 현 황 | 측벽부 들뜸 (A=0.2m*0.5m) | 현 황 | 측벽부 들뜸 (A=0.2m*0.2m) |

| 구 분 | | 점검 결과 | 조치 필요사항 |
|---|---|---|---|
| | 라 이 닝 | · 조인트부 들뜸 (A=0.32m <sup>2</sup> , 4개소)<br>· 측벽부 균열 및 마감재 들뜸 (L=38.0m, 8개소) | 단면보수<br>균열보수 |

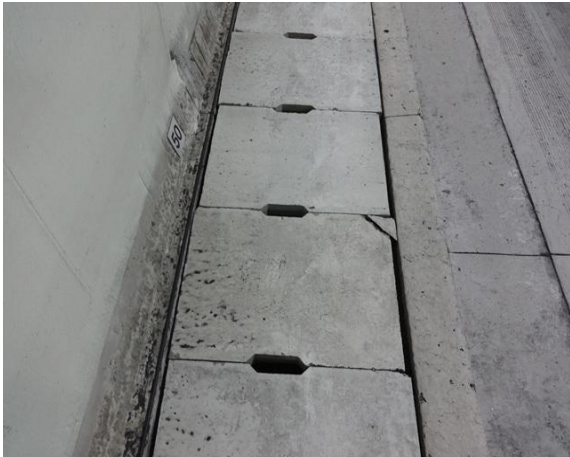
| 위 치 | S50 공동구 | 위 치 | S62 공동구 |
| 현 황 | 덜개 파손(1EA) | 현 황 | 덜개 파손(1EA) |

| 구 분 | | 점검 결과 | 조치 필요사항 |
|---|---|---|---|
| | 공 동 구 | · 균열 (L=3.0m, 2개소)<br>· 덮개 파손 (2개소)<br>· 덮개 탈락 (1개소) | 균열보수<br>주의관찰<br>재설치 |

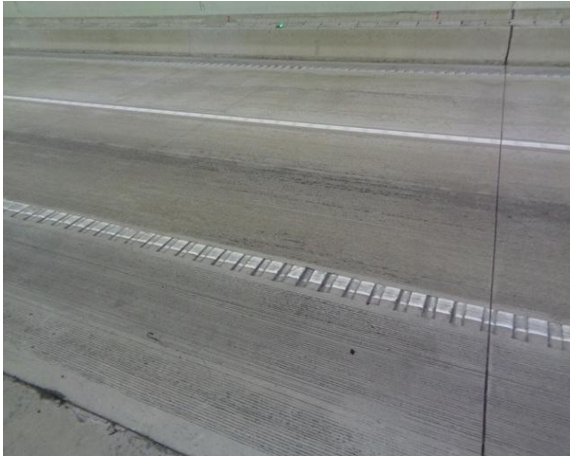
| 위 치 | S48 포장부 | 위 치 | S89 포장부 |
| 현 황 | 마모 (A=3.0m*5.0m) | 현 황 | 마모 (A=3.0m*7.0m) |

| 구 분 | | 점검 결과 | 조치 필요사항 |
|---|---|---|---|
| 터널<br>주변 | 노 면 | · 균열 (L=0.5m)<br>· 마모 (A=36.0m <sup>2</sup> , 2개소) | 균열보수<br>주의관찰 |

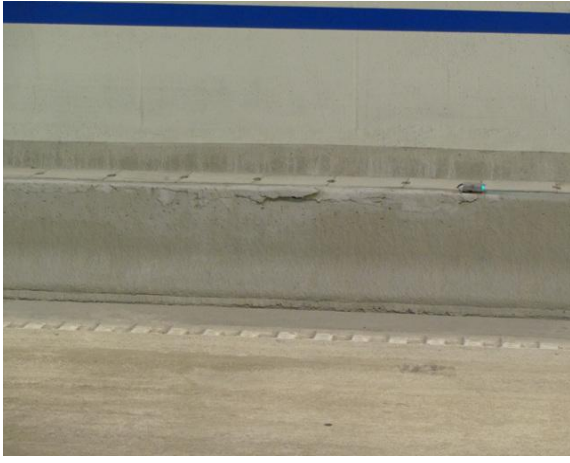
| 위 치 | S3 공동구 | 위 치 | S60 포장부 |
| 현 황 | 파손(A=1.5m*0.2m) | 현 황 | 마모(A=15.0m*3.0m) |

| 구 분 | | 점검 결과 | 조치 필요사항 |
|---|---|---|---|
| | 공 동 구 | · 균열 (L=4.5m, 3개소)<br>· 파손 (A=0.3㎡, 1개소)<br>· 덮개 탈락 (1개소) | 균열보수<br>단면보수<br>재설치 |

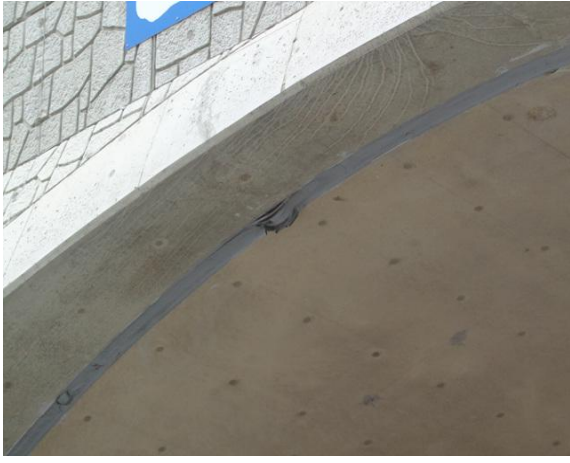
| 위 치 | S1 라이닝 콘크리트 | 위 치 | S20 라이닝 콘크리트 |
| 현 황 | 천단부 실란트 파손(L=0.5m) | 현 황 | 측벽부 망상균열(A=6.0m*2.0m) |

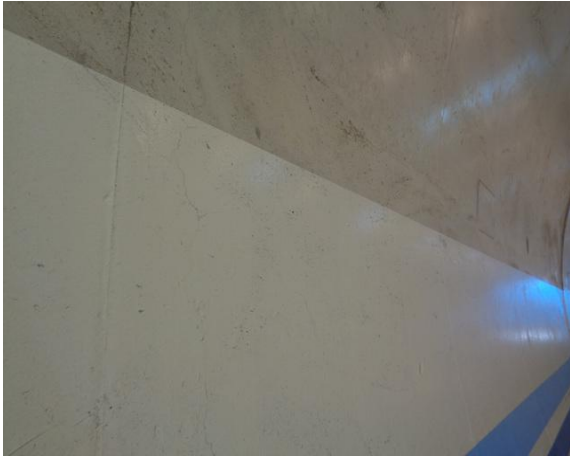
| 위 치 | S9 라이닝 콘크리트 | 위 치 | S15 라이닝 콘크리트 |
| 현 황 | 측벽부 망상균열 (A=6.0m*2.0m) | 현 황 | 측벽부 망상균열 (A=6.0m*2.0m) |

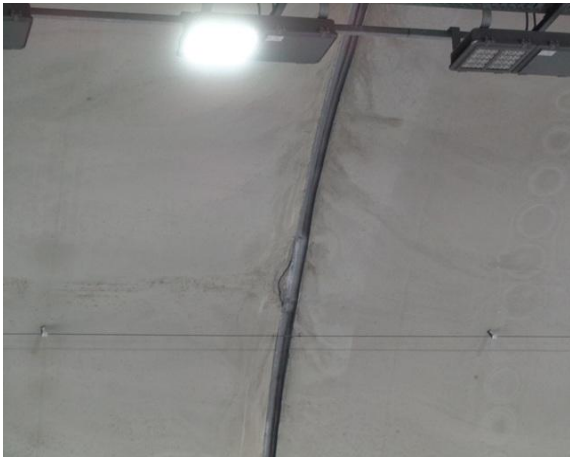
| 위 치 | S18 라이닝 콘크리트 | 위 치 | S30 라이닝 콘크리트 |
| 현 황 | 천단부 들뜸 (A=0.1m*0.3m) | 현 황 | 천단부 들뜸 (A=0.1m*0.5m) |

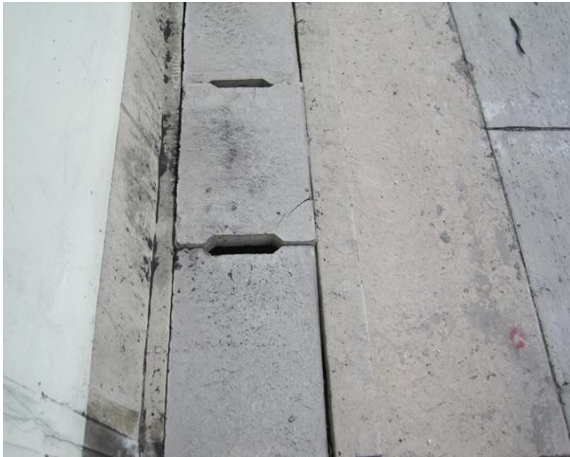
| 위 치 | S19 공동구 | 위 치 | S12 포장부 |
| 현 황 | 덜개 파손(1EA) | 현 황 | 마모 (A=5.0m*3.0m) |

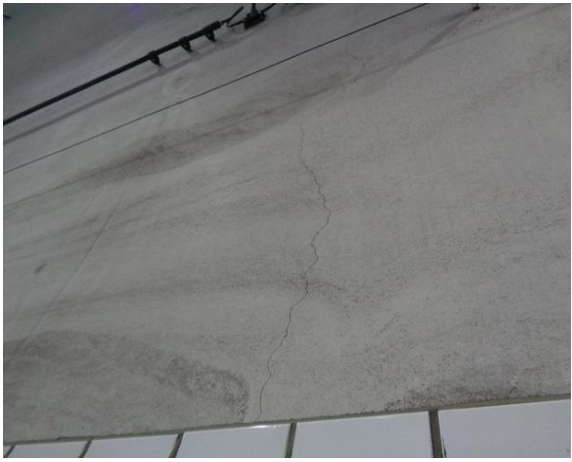
| 위 치 | S23 라이닝 콘크리트 | 위 치 | S48 라이닝 콘크리트 |

| 현 황 | 측벽부 균열(L=2.0m) | 현 황 | 측벽부 들뜸(A=0.1m*0.3m) |

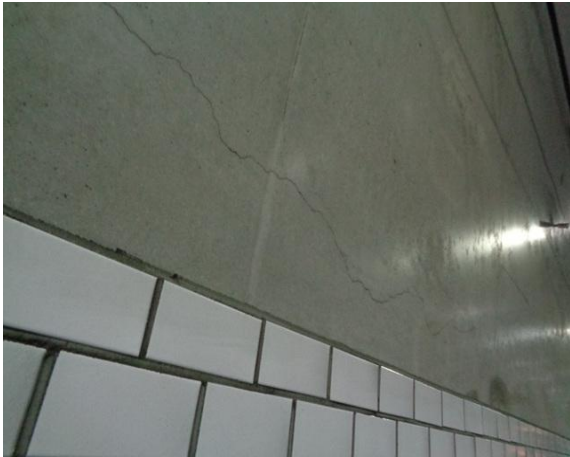
| 위 치 | S112 라이닝 콘크리트 | 위 치 | S170 라이닝 콘크리트 |

| 현 황 | 측벽부 균열(L=5.0m) | 현 황 | 측벽부 균열(L=3.0m) |

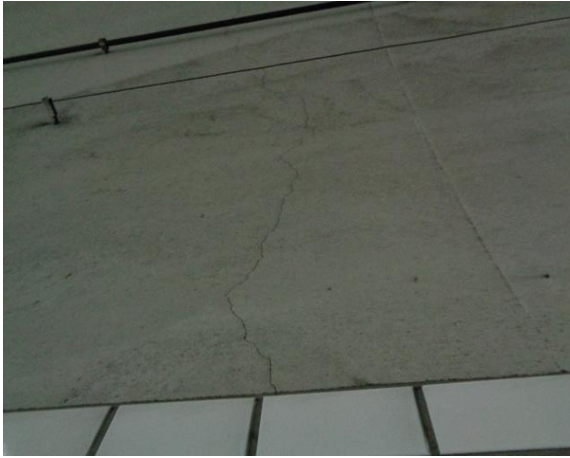
| 위 치 | S170 라이닝 콘크리트 | 위 치 | S184 라이닝 콘크리트 |

| 현 황 | 측벽부 균열(L=3.0m) | 현 황 | 측벽부 균열(L=3.0m) |

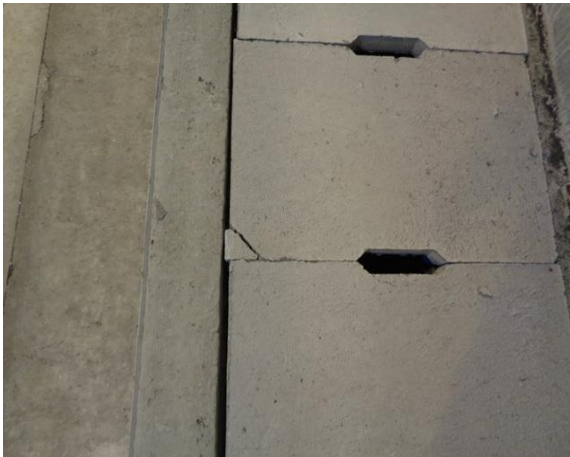
| 위 치 | S4 공동구 | 위 치 | S34 공동구 |

| 현 황 | 덮개 파손(1EA) | 현 황 | 덮개 파손(1EA) |

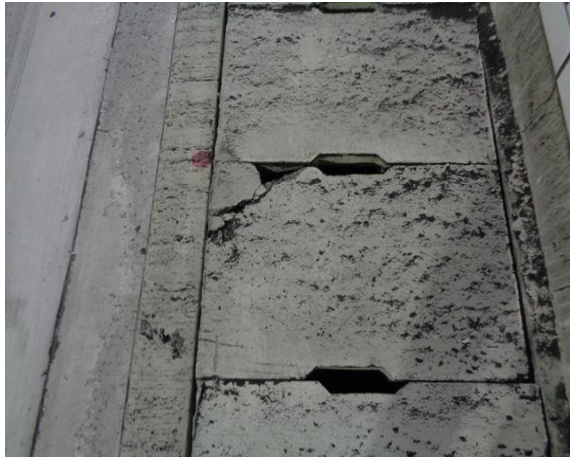
| 위 치 | S35 공동구 | 위 치 | S109 공동구 |

| 현 황 | 덮개 파손(1EA) | 현 황 | 덮개 파손(1EA) |

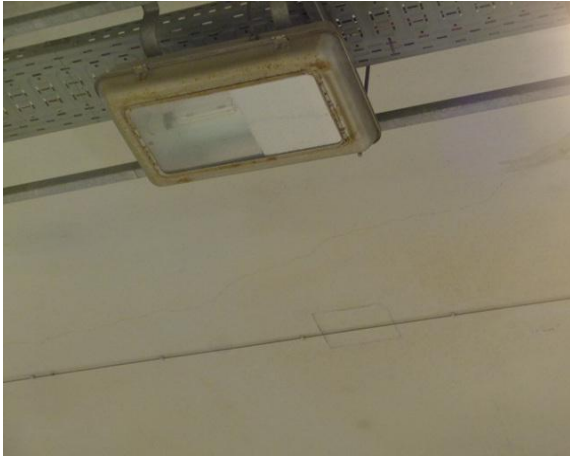
| 위 치 | S4 라이닝 콘크리트 | 위 치 | S6 라이닝 콘크리트 |

| 현 황 | 천단부 균열(L=3.0m) | 현 황 | 측벽부 균열(L=2.0m) |

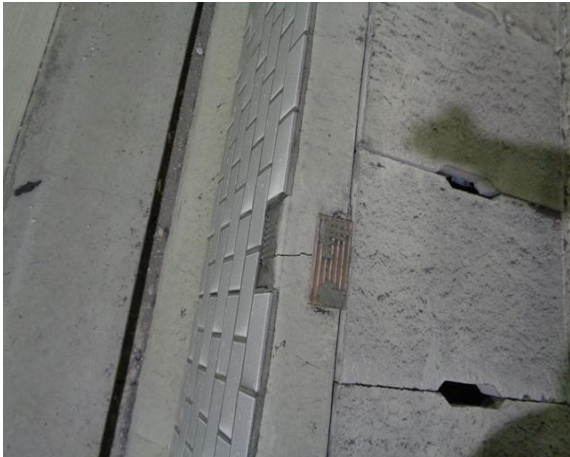
| 위 치 | S48 공동구 | 위 치 | S121 공동구 |

| 현 황 | 측면 타일 탈락(1EA) | 현 황 | 덮개 탈락(1EA) |

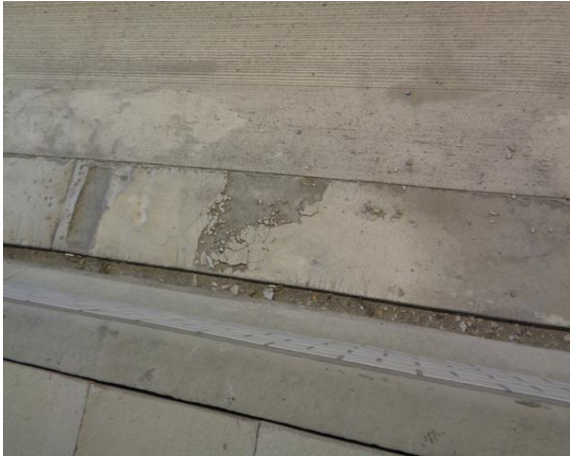
| 위 치 | S3 포장부 | 위 치 | S125 포장부 |

| 현 황 | 갓길측 박락(A=1.0m*1.0m) | 현 황 | 균열(L=10.0m) |

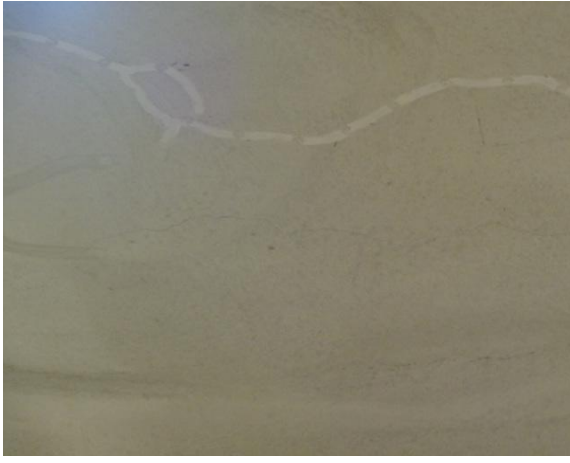
| 위 치 | S6 라이닝 콘크리트 | 위 치 | S16 라이닝 콘크리트 |

| 현 황 | 천단부 균열(L=3.0m) | 현 황 | 측벽부 망상균열(A=6.0m*2.0m) |

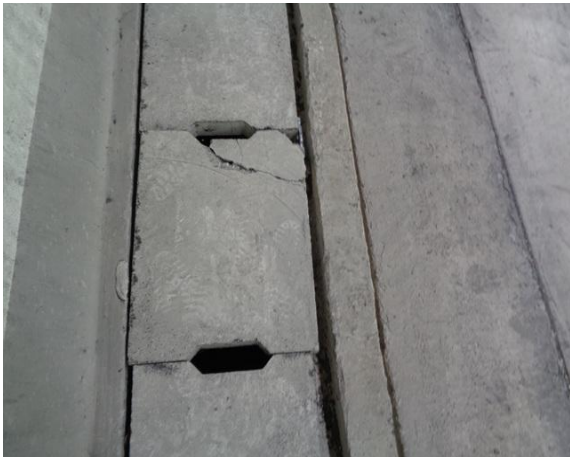
| 위 치 | S11 공동구 | 위 치 | S14 포장부 |

| 현 황 | 뚫개 파손(1EA) | 현 황 | 마모(A=5.0m*3.0m) |

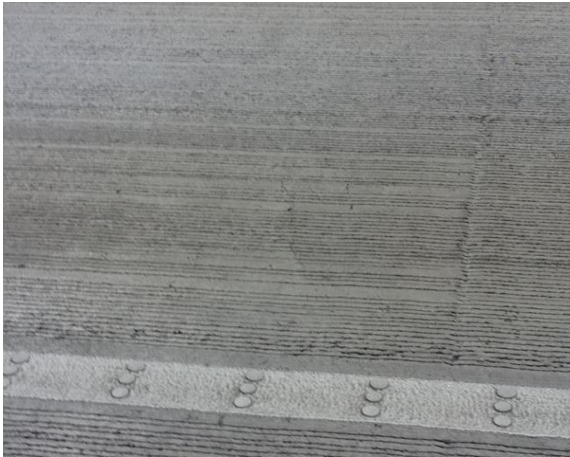
| 위 치 | S34 포장부 | 위 치 | S42 포장부 |

| 현 황 | 마모(A=5.0m*3.0m) | 현 황 | 마모(A=5.0m*3.0m) |

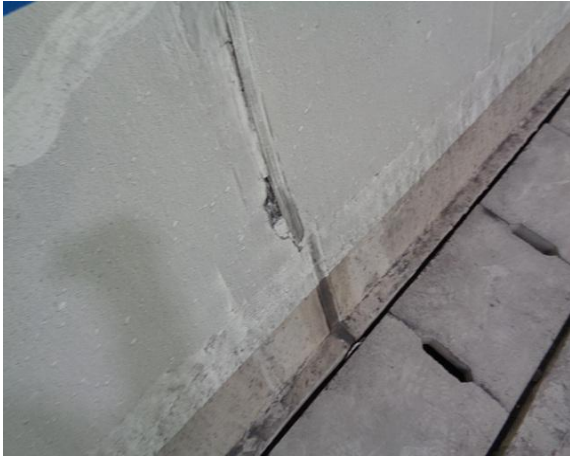
| 위 치 | S19 라이닝 콘크리트 | 위 치 | S33 라이닝 콘크리트 |

| 현 황 | 측벽부 박락(A=0.1m*0.3m) | 현 황 | 측벽부 망상균열(A=1.0m*3.0m) |

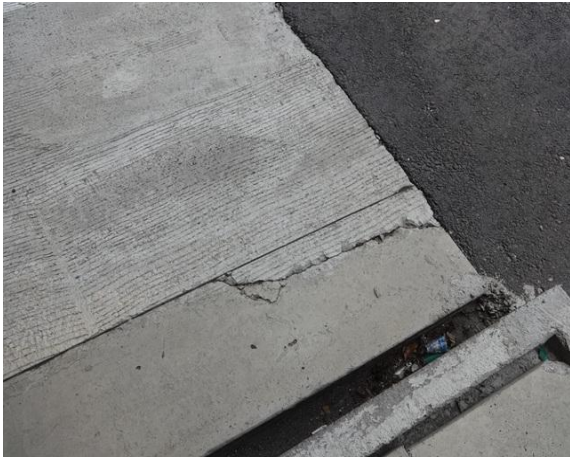
| 위 치 | S48 포장부 | 위 치 | S32 부대시설 |

| 현 황 | 파손 (A=0.1m*0.3m) | 현 황 | 델리네이트 파손 (1EA) |

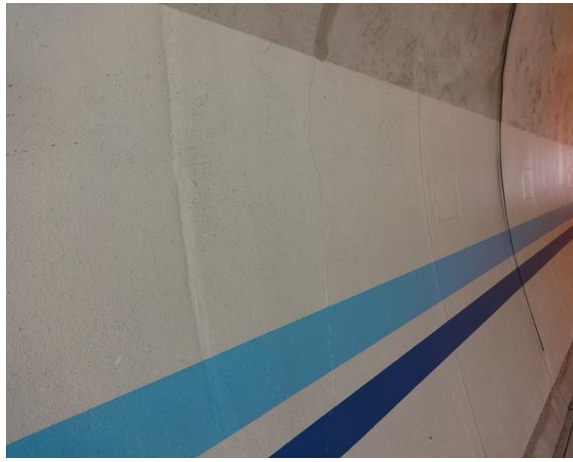
| 위 치 | S11 라이닝 콘크리트 | 위 치 | S20 라이닝 콘크리트 |

| 현 황 | 측벽부 균열(L=3.0m) | 현 황 | 측벽부 균열(L=3.0m) |

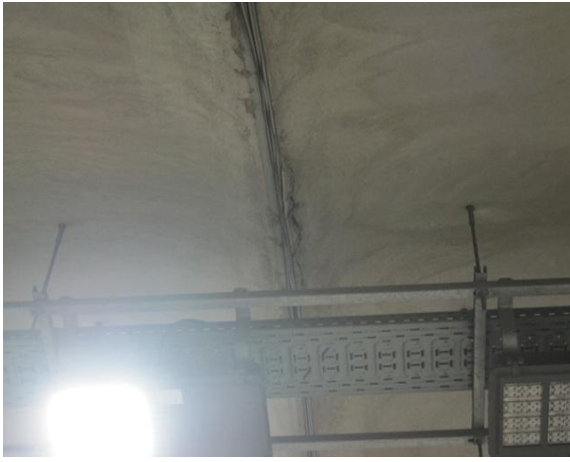
| 위 치 | J37 라이닝 콘크리트 | 위 치 | J48 라이닝 콘크리트 |

| 현 황 | 천단부 들뜸(A=0.1m*0.3m) | 현 황 | 천단부 들뜸(A=0.1m*0.3m) |

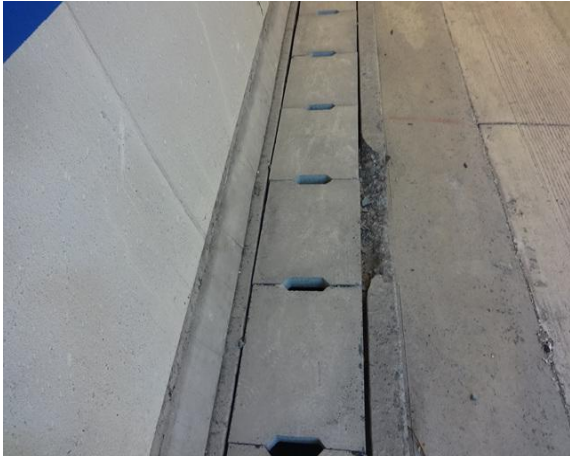
| 위 치 | S10 공동구 | 위 치 | S5 배수시설 |

| 현 황 | 파손(A=0.2m*0.5m) | 현 황 | 배수구 막힘(1EA) |

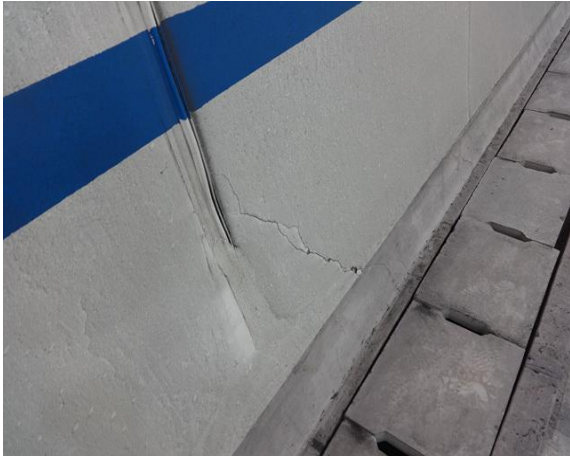
| 위 치 | S18 라이닝 콘크리트 | 위 치 | S25 라이닝 콘크리트 |

| 현 황 | 측벽부 균열(L=1.0m) | 현 황 | 측벽부 마감재 들뜸(A=0.3m*0.5m) |

| NO | 구 분 | 손상 현황 | 단 위 | 합 계 | 보수공법 | 비 고 |
|---|---|---|---|---|---|---|
| 2 | 라 이 닝 | 균열 | m<br>(개소) | 4.0<br>(2) | 균열보수 | |

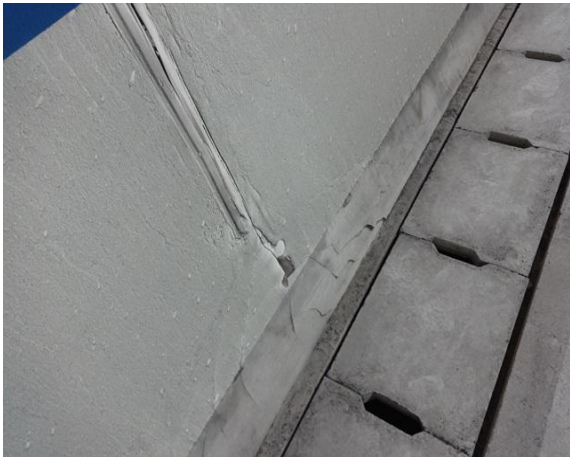
| 위 치 | S37 라이닝 콘크리트 | 위 치 | S40 라이닝 콘크리트 |

| 현 황 | 측벽부 마감재 들뜸(A=0.2m*0.2m) | 현 황 | 측벽부 균열(L=3.0m) |

| 구 분 | | 점검 결과 | 조치 필요사항 |
|---|---|---|---|
| | 라 이 닝 | · 조인트부 들뜸 및 파손 (A=0.45m <sup>2</sup> , 3개소)<br>· 균열 (L=4.0m, 2개소)<br>· 마감재 들뜸 (A=0.19m <sup>2</sup> , 2개소) | 단면보수<br>균열보수<br>주의관찰 |

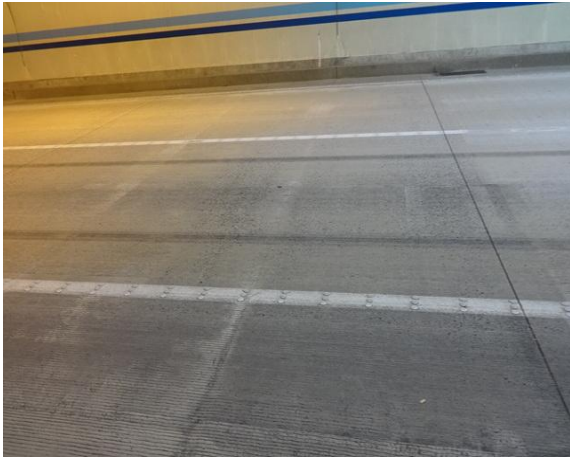
| 위 치 | S11 포장부 | 위 치 | S21 포장부 |

| 현 황 | 마모(A=5.0m*3.0m) | 현 황 | 스폴링(A=0.08m²) |

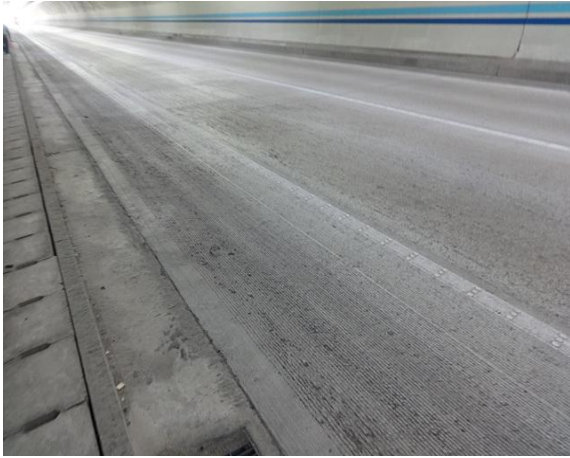
| 위 치 | S32 포장부 | 위 치 | S37 포장부 |

| 현 황 | 마모(A=5.0m*3.0m) | 현 황 | 마모(A=5.0m*3.0m) |

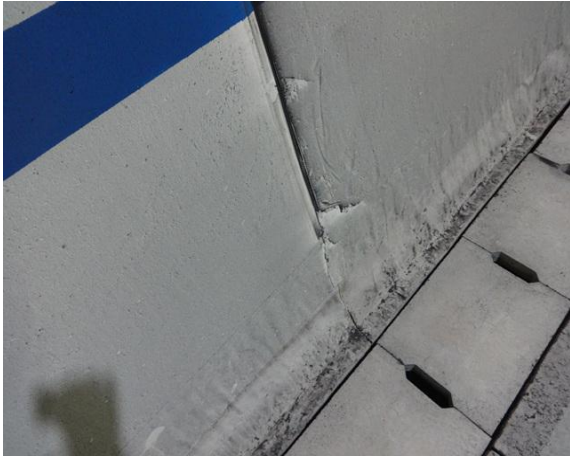
| 위 치 | J26 라이닝 콘크리트 | 위 치 | S27 라이닝 콘크리트 |

| 현 황 | 측벽부 마감재 들뜸(A=0.03m <sup>2</sup> ) | 현 황 | 측벽부 균열(L=1.5m) |

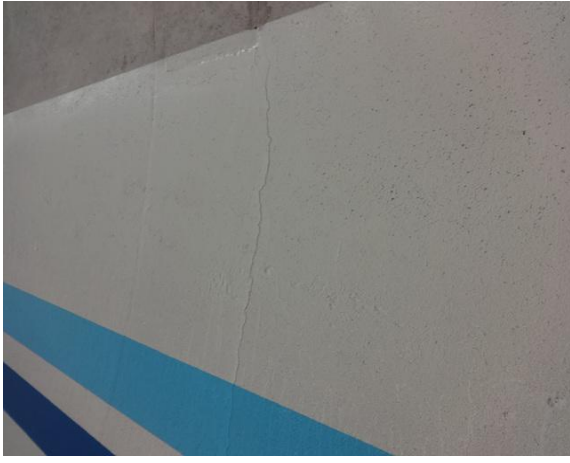
| 위 치 | S9 라이닝 콘크리트 | 위 치 | S26 라이닝 콘크리트 |

| 현 황 | 측벽부 균열(L=3.0m) | 현 황 | 측벽부 마감재 들뜸(A=0.09m²) |

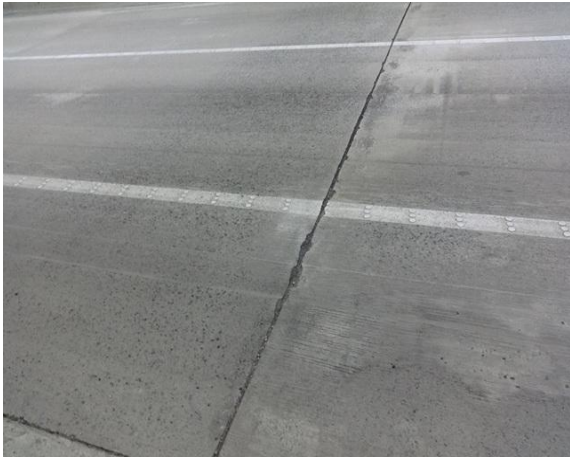
| 위 치 | S36 포장부 | 위 치 | S38 포장부 |

| 현 황 | 스켈링 (A=0.1m*0.2m) | 현 황 | 마모 (A=6.0m*5.0m) |
