시설물 정기안전점검용역  
상주영천고속도로

**상주영천고속도로 시설물 정기안전점검용역**

**보 고 서**

**점검기관 : [주]명성엔지니어링**

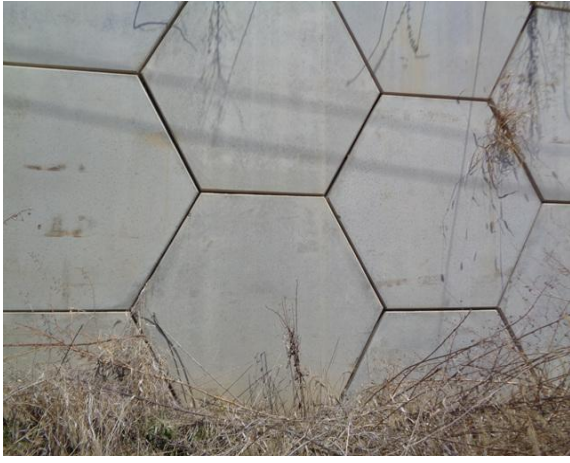
| 위 치 | STA 20.85k 패널 전면부 | 위 치 | STA 20.97k 패널 전면부 |
| 현 황 | 파손(A=0.1m*0.1m) | 현 황 | 파손(A=0.1m*0.1m) |

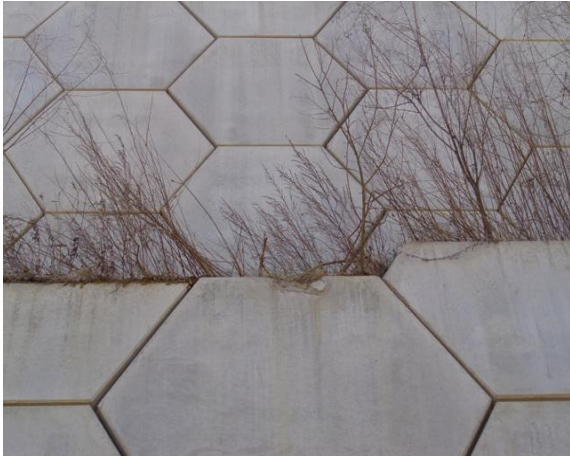
| 위 치 | STA 25.70k 패널 전면부 | 위 치 | STA 25.71k 패널 전면부 |

| 현 황 | 파손(A=0.1m*0.2m) | 현 황 | 파손(A=0.1m*0.2m) |

| 구 분 | 점검 결과 | 조치 필요사항 |
|---|---|---|
| 점검자 의견 | 패널식옹벽2에 대한 점검결과, 주요 손상으로는 패널 전면부 파손이 국부적으로 발생한 것으로 조사되었다. 기 발생한 손상부는 내구성 확보 차원의 보수가 필요할 것으로 판단된다. | |

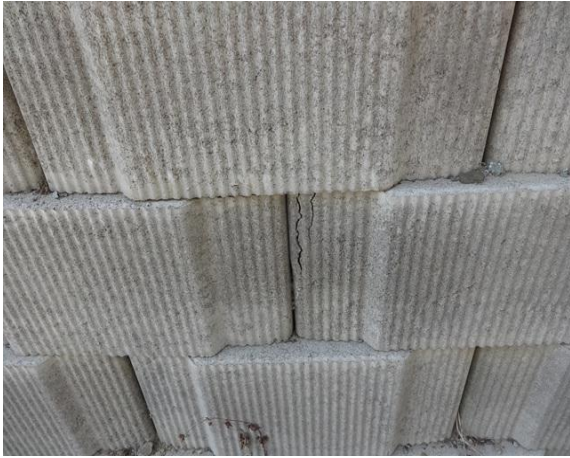
| 위 치 | 시점측 블록 전면부 | 위 치 | 중앙측 블록 전면부 |

| 현 황 | 파손(A=0.1m*0.1m) | 현 황 | 파손(A=0.1m*0.1m) |

| 구 분 | 점검 결과 | 조치 필요사항 |
|---|---|---|
| 점검자 의견 | 블럭식옹벽3에 대한 점검결과, 블럭 전면부 국부적인 백화현상 및 파손, 배수로 이물질 퇴적이 조사되었다. 기 발생된 손상의 경우 주의관찰 및 구조물의 내구성 증진을 위한 보수가 필요할 것으로 판단된다. | |

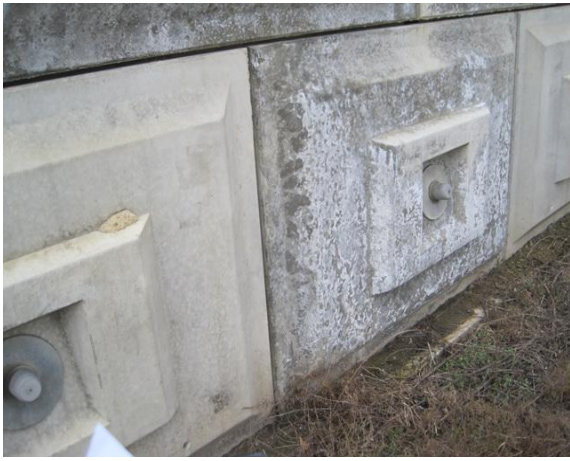
| 위 치 | STA 31.34k 패널 전면부 | 위 치 | STA 31.38k 패널 전면부 |

| 현 황 | 들뜸(A=0.3m*1.5m) | 현 황 | 파손(A=0.1m*0.1m) |

| 구 분 | 점검 결과 | 조치 필요사항 |
|---|---|---|
| 점검자 의견 | 패널식옹벽5에 대한 점검결과, 주요 손상으로는 패널 전면부 파손 및 들뜸, 앵커캡 파손, 배수로 균열 등이 국부적으로 발생한 것으로 조사되었다. 기 발생한 손상부는 내구성 확보 차원의 보수, 재설치 등의 조치가 필요하다. | |

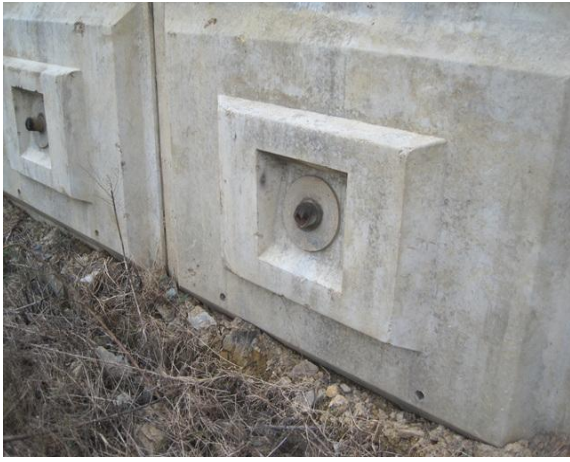
| 위 치 | STA 31.39k 패널 전면부 | 위 치 | STA 31.39k 패널 전면부 |

| 현 황 | 앵커캡 파손(1EA) | 현 황 | 파손(A=0.1m*0.2m) |

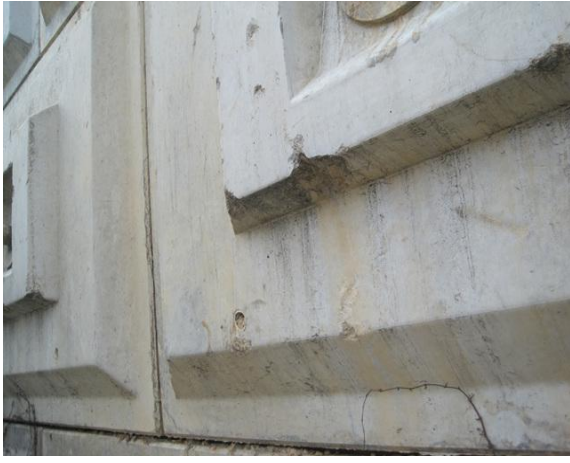
| 위 치 | STA 31.39k 패널 전면부 | 위 치 | STA 31.39k 패널 전면부 |

| 현 황 | 파손(A=0.3m*0.3m) | 현 황 | 앵커캡 파손(1EA) |

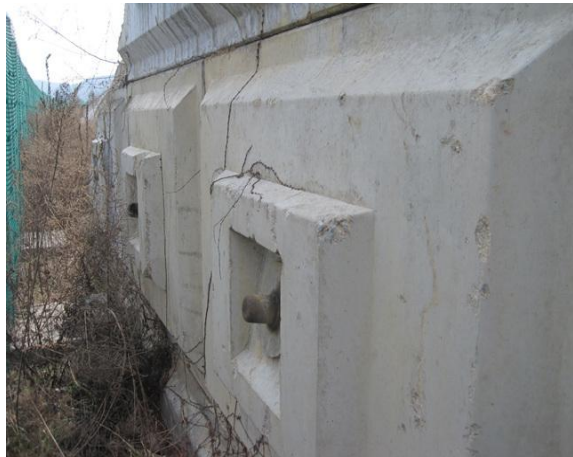
| 위 치 | STA 31.39k 패널 전면부 | 위 치 | STA 31.40k 패널 전면부 |

| 현 황 | 파손(A=0.3m*0.3m) | 현 황 | 앵커캡 파손(1EA) |

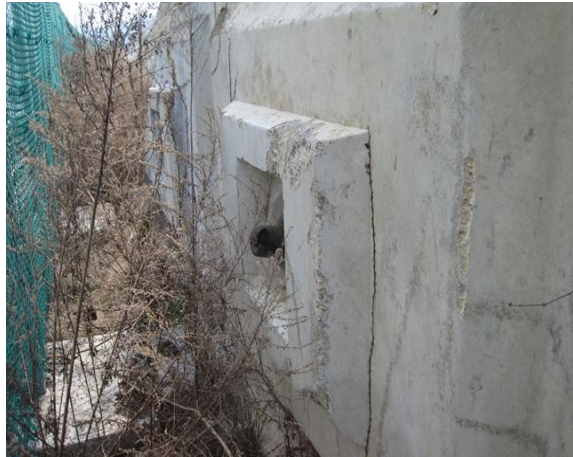
| 위 치 | STA 31.40k 패널 전면부 | 위 치 | STA 31.40k 패널 전면부 |

| 현 황 | 파손(A=0.3m*1.5m) | 현 황 | 파손(A=0.5m*0.3m) |

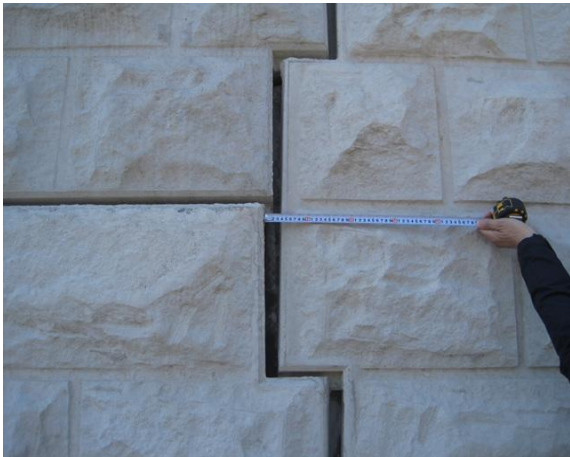
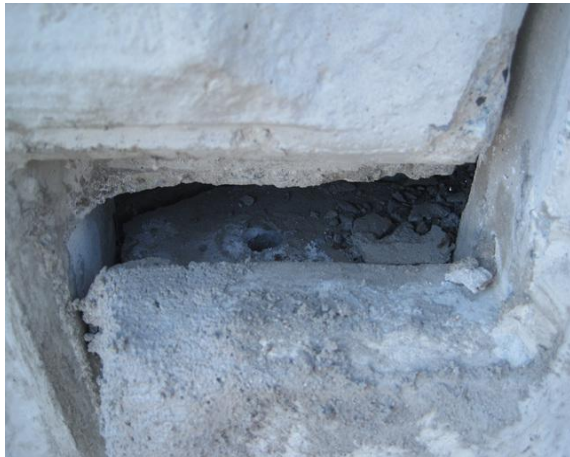
| 위 치 | STA 49.33k 패널 전면부 | 위 치 | STA 49.33k 패널 전면부 |

| 현 황 | 이격 (L=5.0m) | 현 황 | 이격 (L=5.0m) |

| 구 분 | 점검 결과 | 조치 필요사항 |
|---|---|---|
| 점검자 의견 | 패널식옹벽8에 대한 점검결과, 패널 전면부 식생 및 이격, 파손, 배수로 균열, 체수가 조사되었다. 기 손상부의 경우 구조물의 내구성 증진을 위한 보수 등의 조치가 필요할 것으로 판단된다. | |

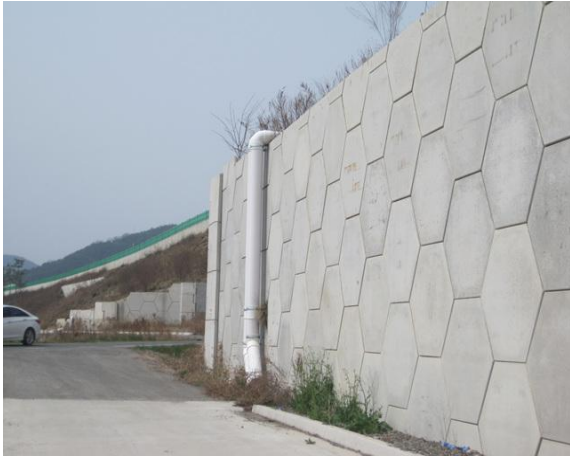
| 위 치 | 배수시설 | 위 치 | STA 63.78k 배수시설 |

| 현 황 | 유도배수관 전경 | 현 황 | 유도배수관 하부 물받이 미설치 |

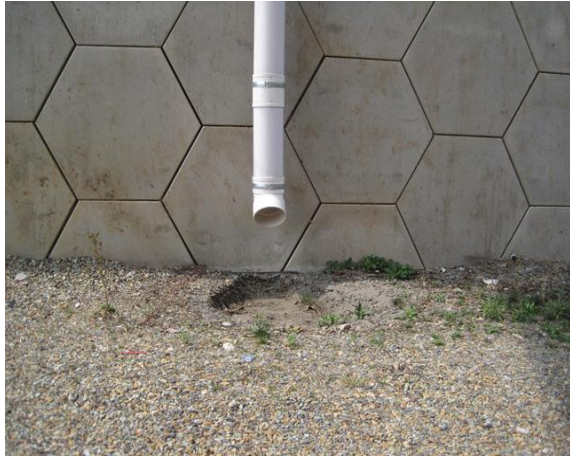
| 구 분 | 점검 결과 | 조치 필요사항 |
|---|---|---|
| 점검자 의견 | 패널식옹벽12에 대한 외관조사 결과, 패널 전면부 파손, 유도배수관 하부 물받이 미설치가 국부적으로 발생한 것으로 조사되었다. 기 발생한 손상부는 내구성 확보 차원의 보수가 필요할 것으로 판단된다. 또한 패널 일부구간에서 경미한 배부름이 조사되었으며, 기 손상부의 경우 추후 정밀안전점검시 정확한 계측을 통한 손상의 정도 및 진전 파악 등의 유지관리가 필요할 것으로 판단된다. | |

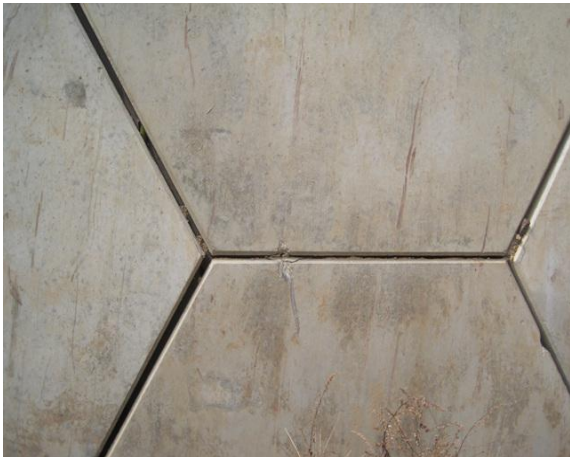
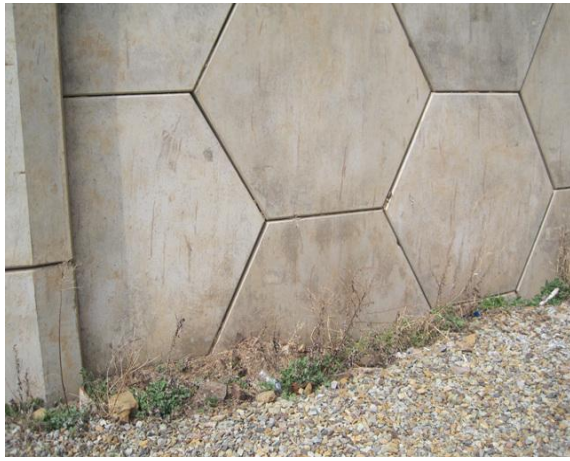
| 위 치 | STA 63.78k 패널 전면부 | 위 치 | STA 63.78k 패널 전면부 |

| 현 황 | 파손(A=0.1m*0.1m) | 현 황 | 파손(A=0.1m*0.1m) |

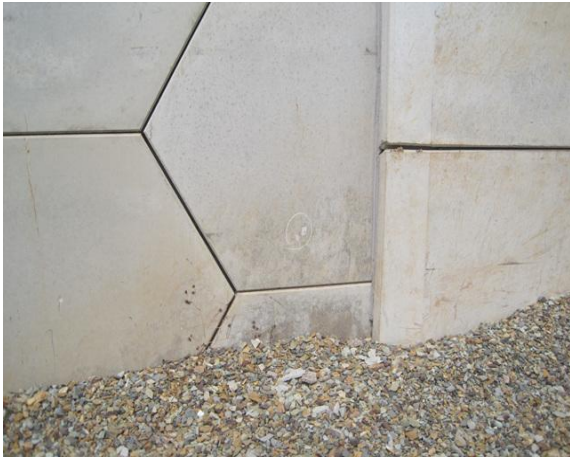
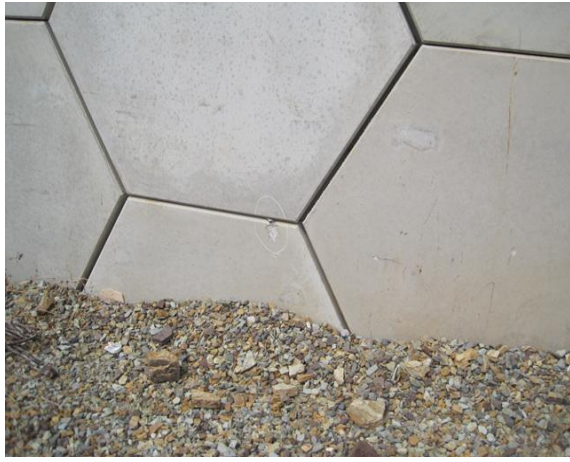
| 위 치 | STA 63.78k 패널 전면부 | 위 치 | STA 63.78k 패널 전면부 |

| 현 황 | 파손(A=0.1m*0.1m) | 현 황 | 파손(A=0.1m*0.1m) |

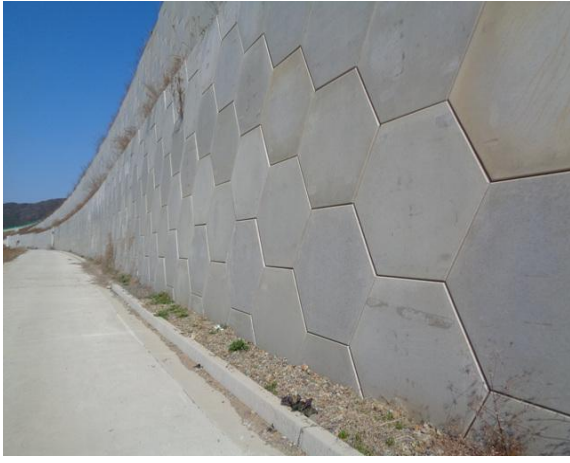
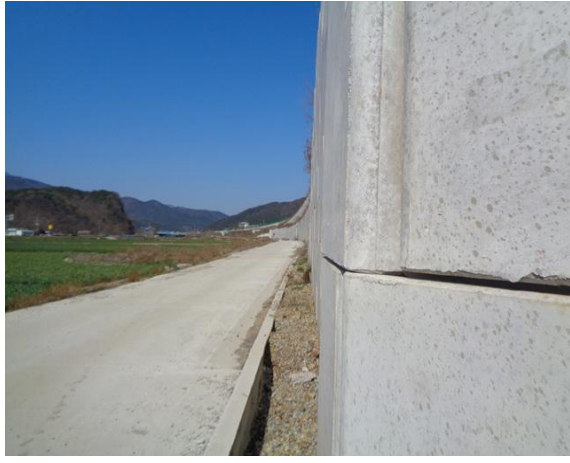
| 위 치 | STA 63.75k 패널 전면부 | 위 치 | STA 63.75k 패널 전면부 |

| 현 황 | 배부름 | 현 황 | 배부름 |

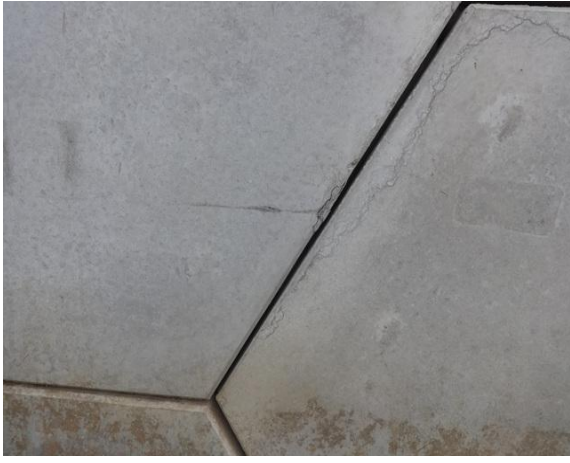
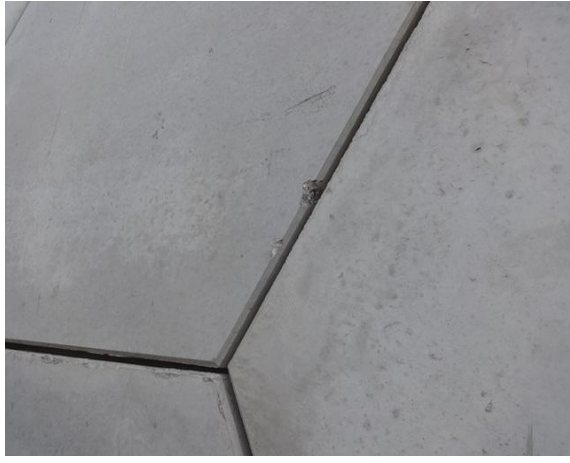
| 위 치 | STA 73.14k 패널 전면부 | 위 치 | STA 73.15k 패널 전면부 |

| 현 황 | 파손(A=0.1m*0.1m) | 현 황 | 파손(A=0.1m*0.1m) |

| 구 분 | 점검 결과 | 조치 필요사항 |
|---|---|---|
| 점검자 의견 | 패널식옹벽13에 대한 외관조사 결과, 패널 전면부 파손, 배수로 균열 및 파손이 국부적으로 발생한 것으로 조사되었다. 기 발생한 손상부는 내구성 확보 차원의 보수가 필요할 것으로 판단된다. | |

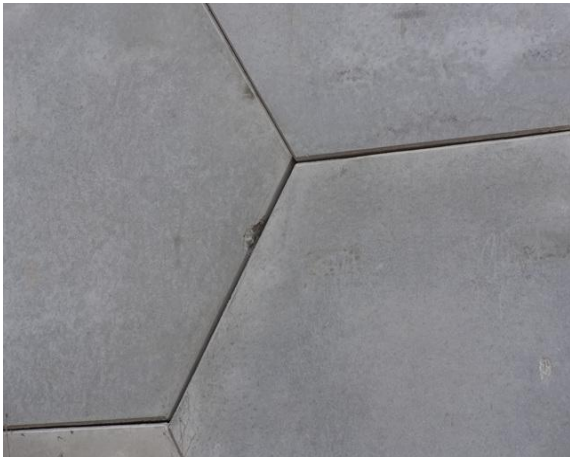
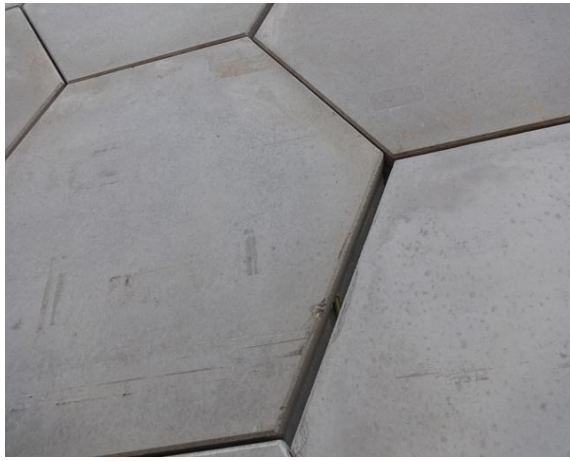
| 위 치 | STA 73.16k 패널 전면부 | 위 치 | STA 73.18k 패널 전면부 |

| 현 황 | 파손(A=0.1m*0.1m) | 현 황 | 파손(A=0.1m*0.2m) |

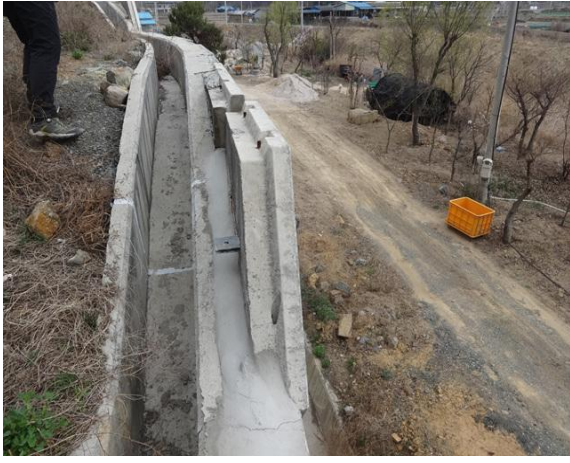
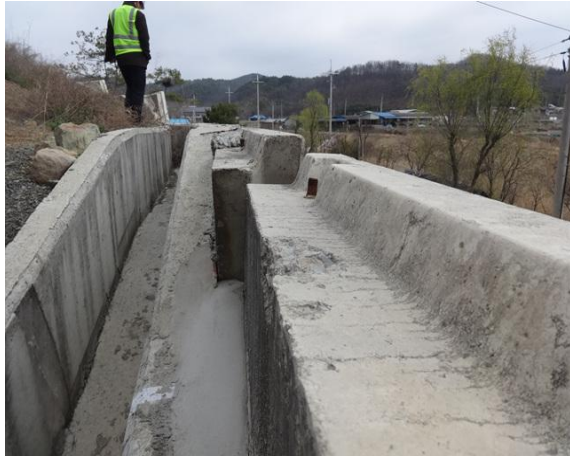
| 위 치 | STA 75.48k 패널 접합부 | 위 치 | STA 75.48k 패널 접합부 |

| 현 황 | 상부 기울음(1EA) | 현 황 | 상부 기울음(1EA) |

| 구 분 | 점검 결과 | 조치 필요사항 |
|---|---|---|
| 점검자 의견 | 패널식옹벽14에 대한 외관조사 결과, 패널 전면부 파손, 접합부 기울음, 옹벽 상면 균열 및 파손, 배수로 파손 등이 조사되었다. 특히 기존 손상이었던 패널 접합부 이격 보수부의 경우 재이격이 발생된 것으로 확인되었으며, 조치가 필요할 것으로 판단된다. 또한, 패널 접합부 상부 기울음의 경우 주기적인 주의관찰을 통한 손상의 진전 여부 파악 등의 유지관리가 요망된다. | |

| 구 분 | 점검 결과 | 조치 필요사항 |
|---|---|---|
| 옹벽 상태 | <ul style="list-style-type: none"> <li>· 패널 접합부 이격 및 재이격 (L=4.5m, 3개소)</li> <li>· 상면 균열 (L=1.0m, 2개소)</li> <li>· 상면 파손 (A=0.3m*2.0m)</li> <li>· 패널 전면부 파손 (A=0.08m<sup>2</sup>, 7개소)</li> <li>· 패널 접합부 상부 기울음 (1개소)</li> </ul> | 주입보수<br>주의관찰<br>단면보수<br>단면보수<br>정비 |

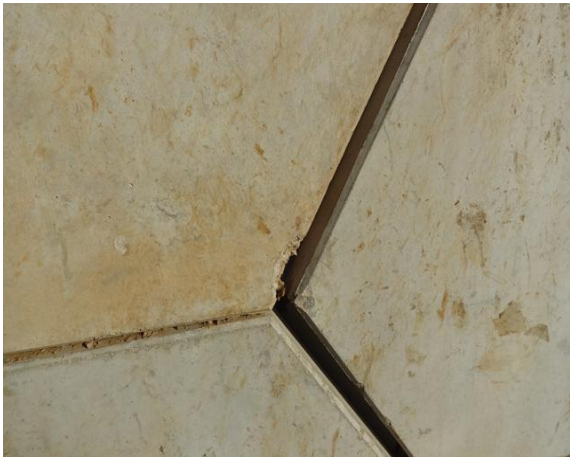
| 위 치 | STA 75.48k 패널 전면부 | 위 치 | STA 75.49k 패널 접합부 |

| 현 황 | 파손(A=0.1m*0.1m) | 현 황 | 이격(L=1.0m) |

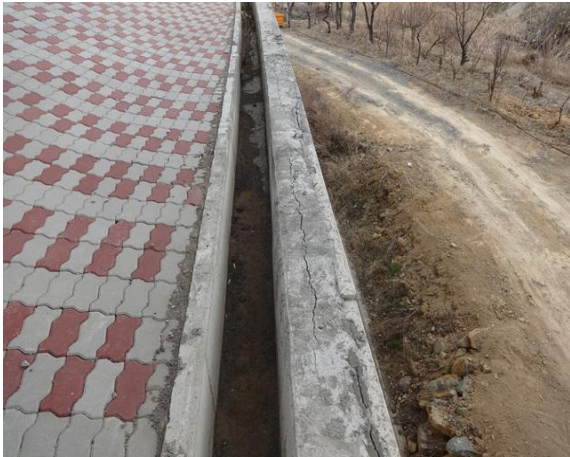
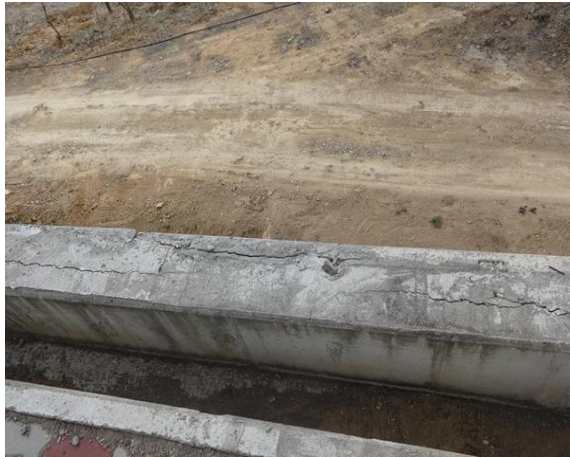
| 위 치 | STA 75.52k 옹벽 상면 | 위 치 | STA 75.52k 옹벽 상면 |

| 현 황 | 파손(A=0.3m*2.0m) | 현 황 | 파손(A=0.3m*2.0m) |

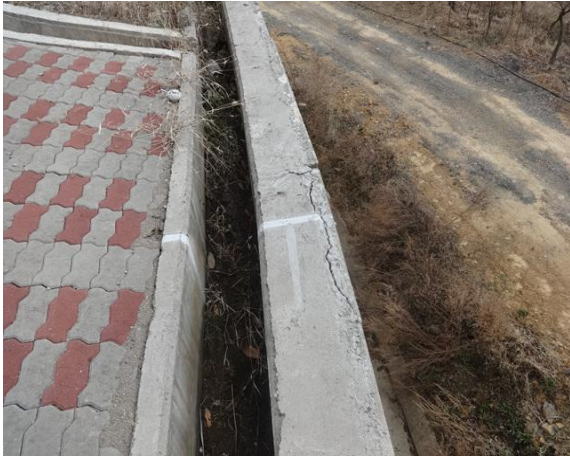
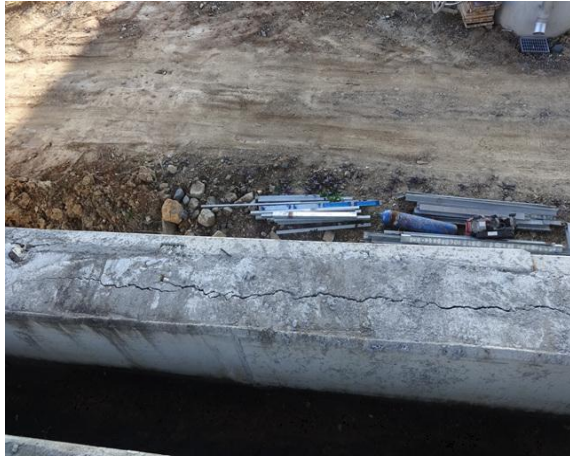
| 위 치 | STA 75.52k 옹벽 상면 | 위 치 | STA 75.52k 옹벽 상면 |

| 현 황 | 파손(A=0.2m*1.0m) | 현 황 | 파손(A=1.5m*0.2m) |

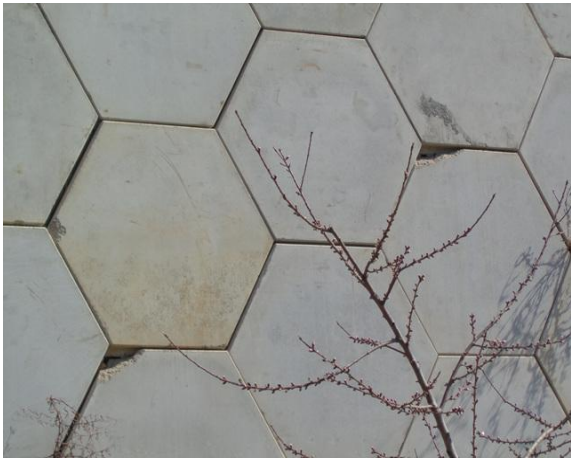
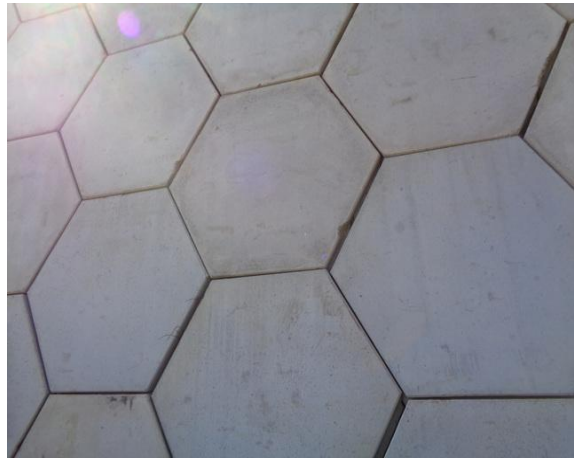
| 위 치 | STA 78.95k 패널 전면부 | 위 치 | STA 78.96k 패널 전면부 |

| 현 황 | 파손(A=0.1m*0.2m*2EA) | 현 황 | 파손(A=0.1m*0.1m) |

| 구 분 | 점검 결과 | 조치 필요사항 |
|---|---|---|
| 점검자 의견 | 패널식옹벽15에 대한 점검결과, 패널 전면부 파손, 배수로 균열 및 파손 등이 국부적으로 발생한 것으로 조사되었으며, 기 발생한 손상부는 내구성 확보 차원의 보수가 필요한 상태이다. | |

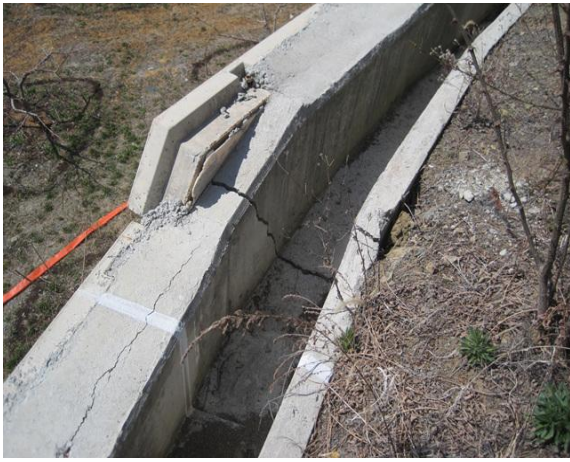
| 위 치 | STA 78.97k 배수로 | 위 치 | STA 78.97k 배수로 |

| 현 황 | 이격 (L=1.5m) | 현 황 | 파손 (A=0.5m*0.5m) |

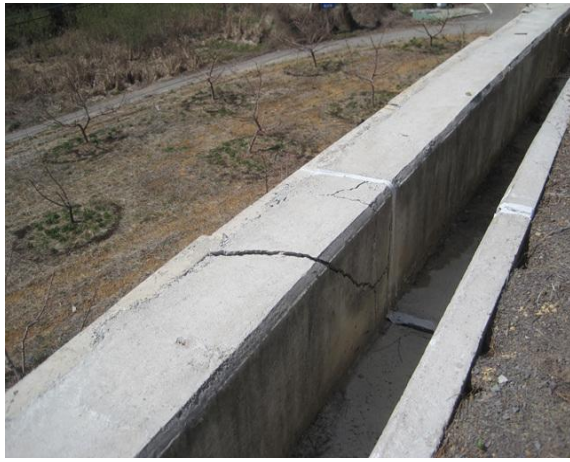
| 구 분 | 점검 결과 | 조치 필요사항 |
|---|---|---|
| 배수 시설 | <ul style="list-style-type: none"> <li>배수로 파손 (A=0.38m<sup>2</sup>, 4개소)</li> <li>배수로 이격 (L=1.0m, 2개소)</li> <li>배수로 균열 (L=2.0m, 4개소)</li> </ul> | 단면보수<br>주입보수<br>균열보수 |
