# 하 자 보 고 서

〈 1공구 〉

2019. 06

상주영천고속도로주식회사

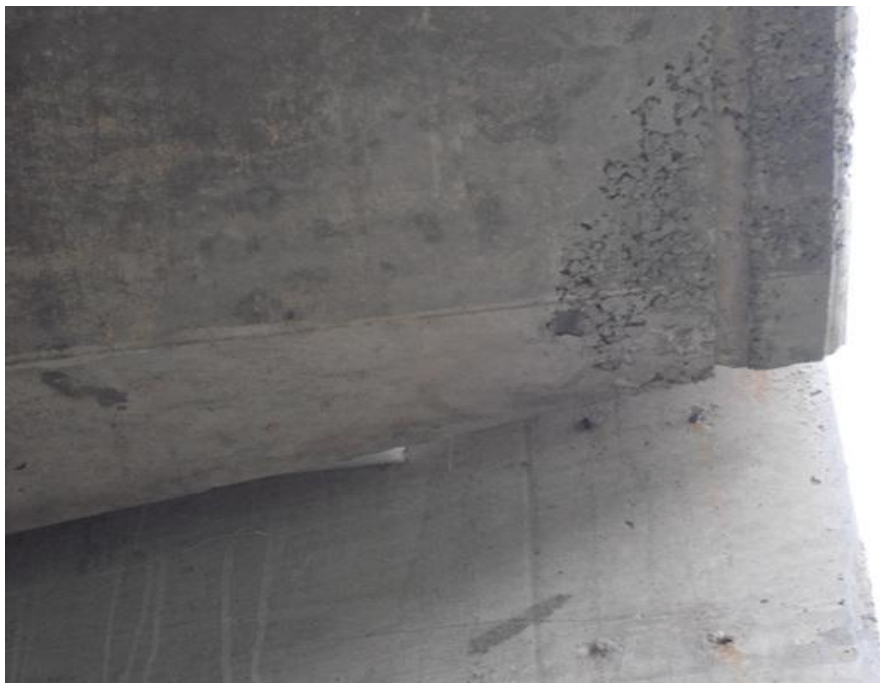
| 사진번호 | 1-BR1-2 | 위 치 | 낙동JCT교 영천방향 |

| 내 용 | STA 0.53k 바닥판하면 S1 재료분리 A=0.08㎡ | | |

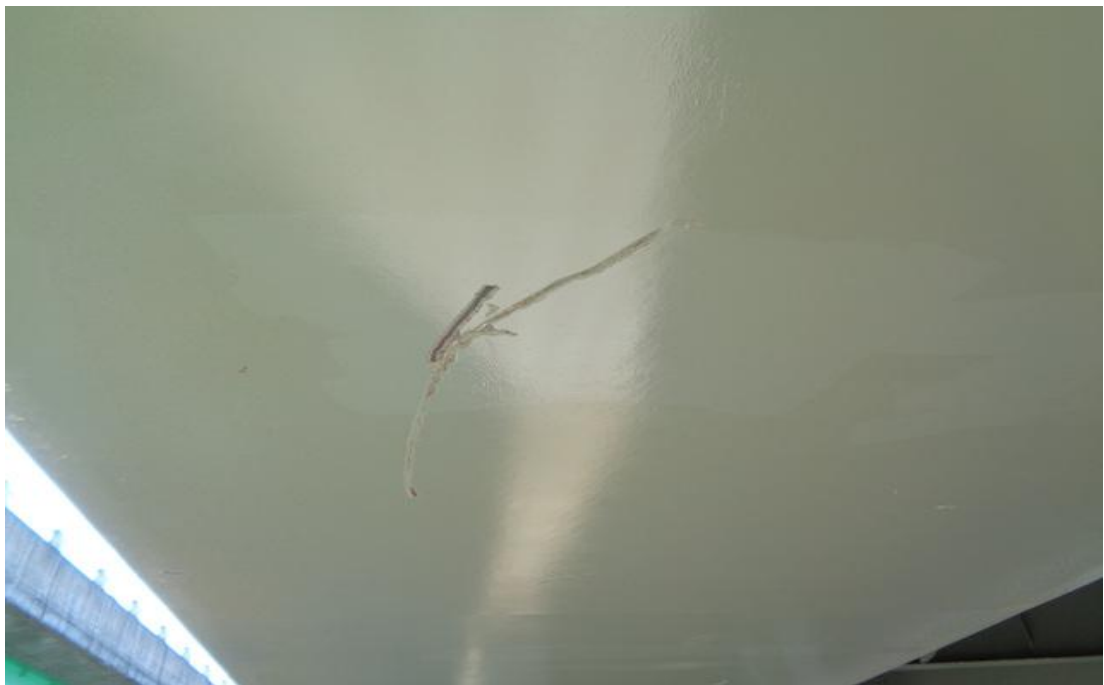
| 사진번호 | 1-BR1-4 | 위 치 | 낙동JCT교 상주방향 |

| 내 용 | STA 0.52k 거더외부 S3 G2 도장손상 A=0.15㎡ | | |

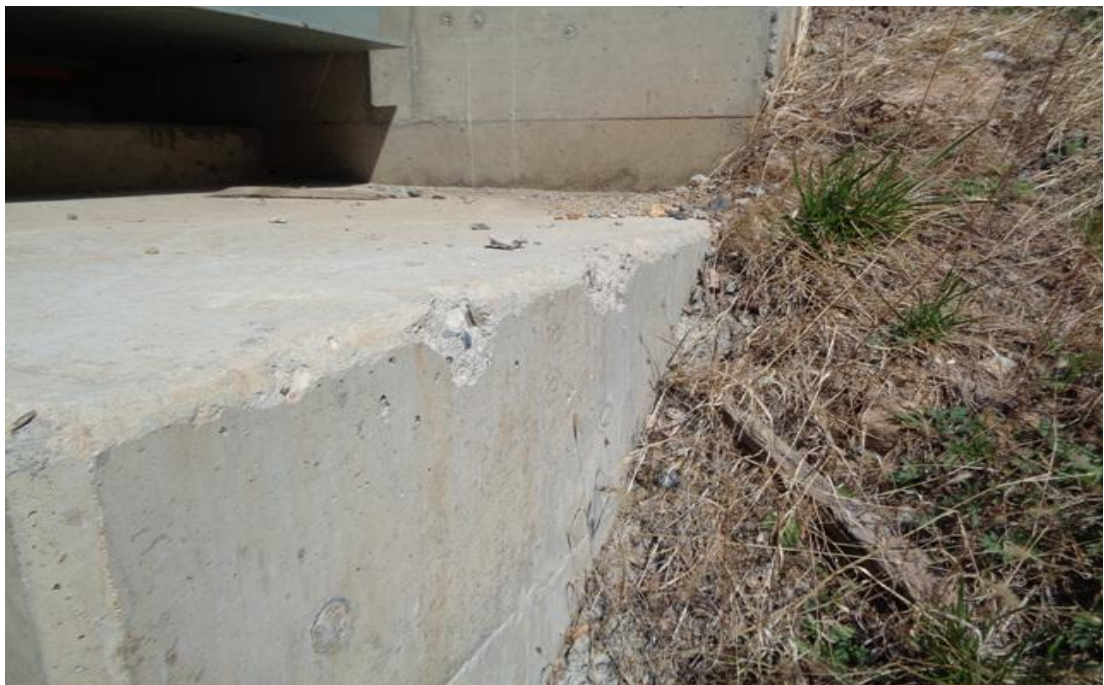
| 사진번호 | 1-BR1-6 | 위 치 | 낙동JCT교 영천방향 |

| 내 용 | STA 0.53k 교대 A2 콘크리트 파손 A=0.02㎡ | | |

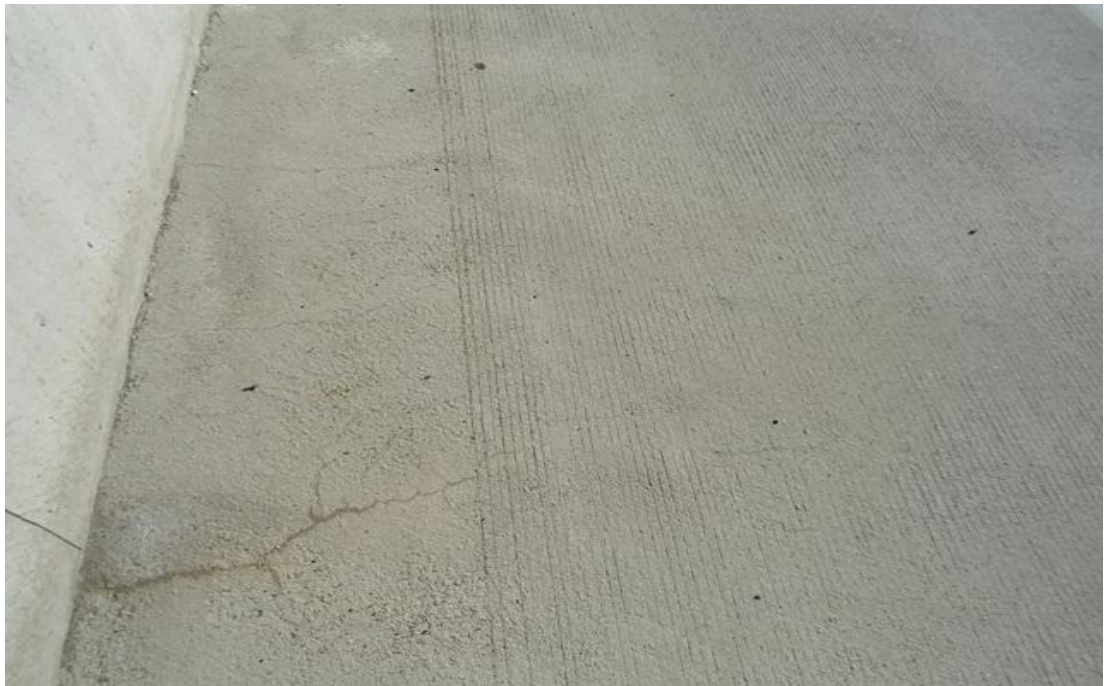
| 사진번호 | 1-BR2-1 | 위 치 | 상촌교 상주방향, 영천방향 |

| 내 용 | STA 2.72k 교면포장 S1~S11 균열 L=186.60m | | |

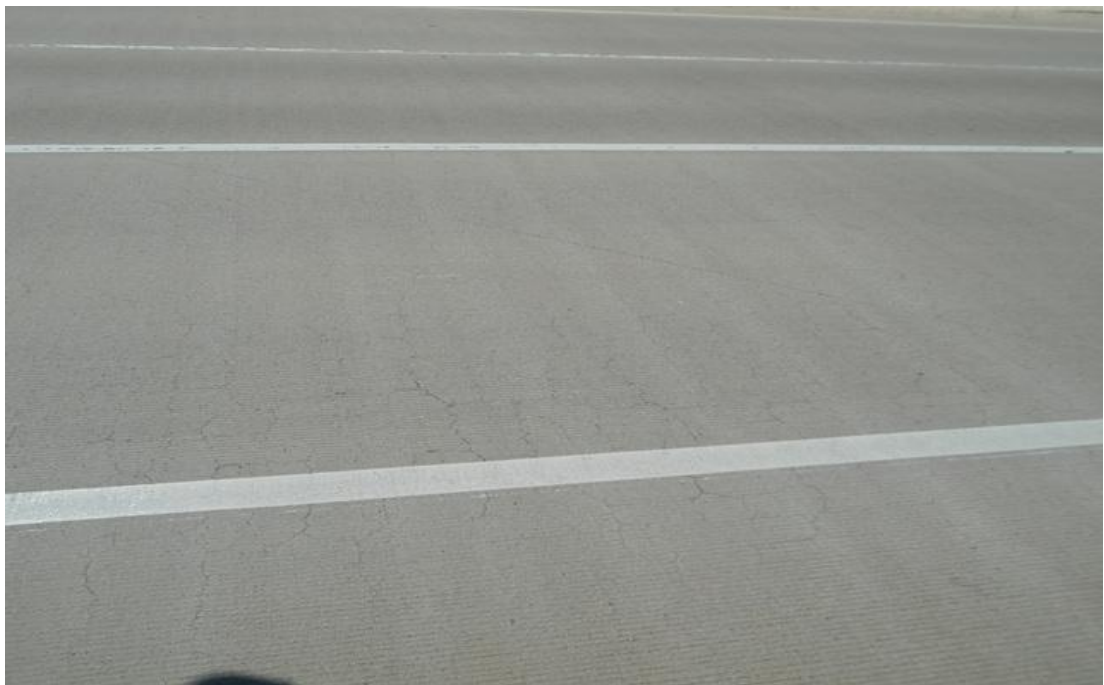
| 사진번호 | 1-BR2-2 | 위 치 | 상촌교 상주방향, 영천방향 |

| 내 용 | STA 2.72k 교면포장 S1~S11 망상균열 A=202.5㎡ | | |

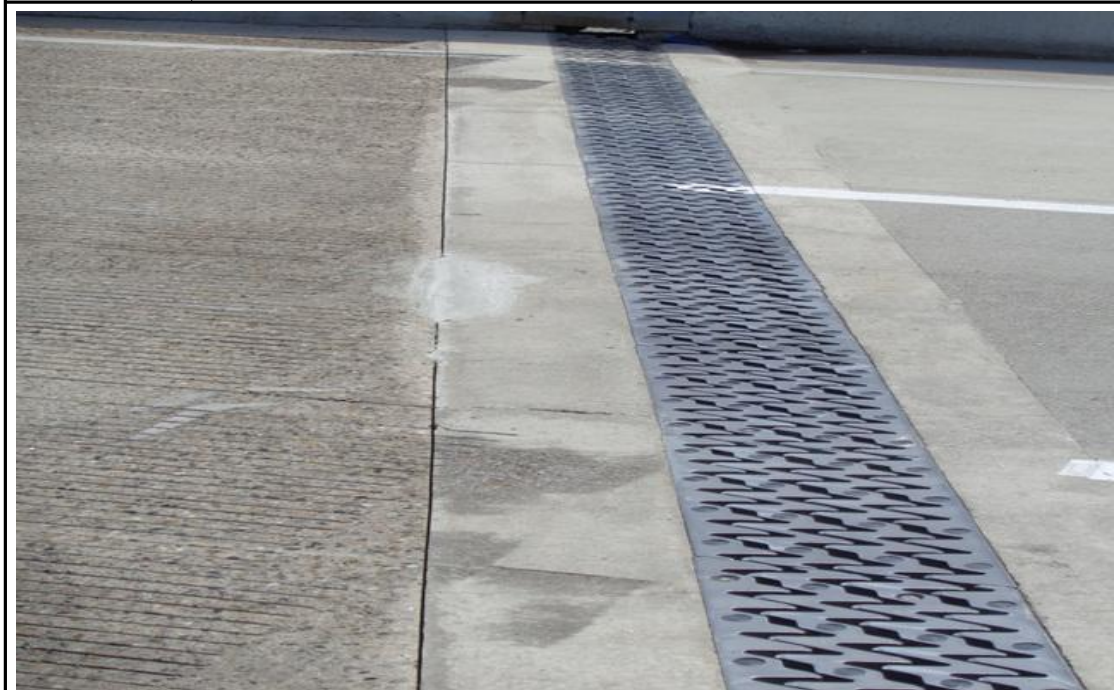
| 사진번호 | 1-BR2-4 | 위 치 | 상촌교 상주방향 |

| 내 용 | STA 3.16k 신축이음 A2 후타재파손 A=0.35㎡ | | |

| 내 용 | 조치후 | | |

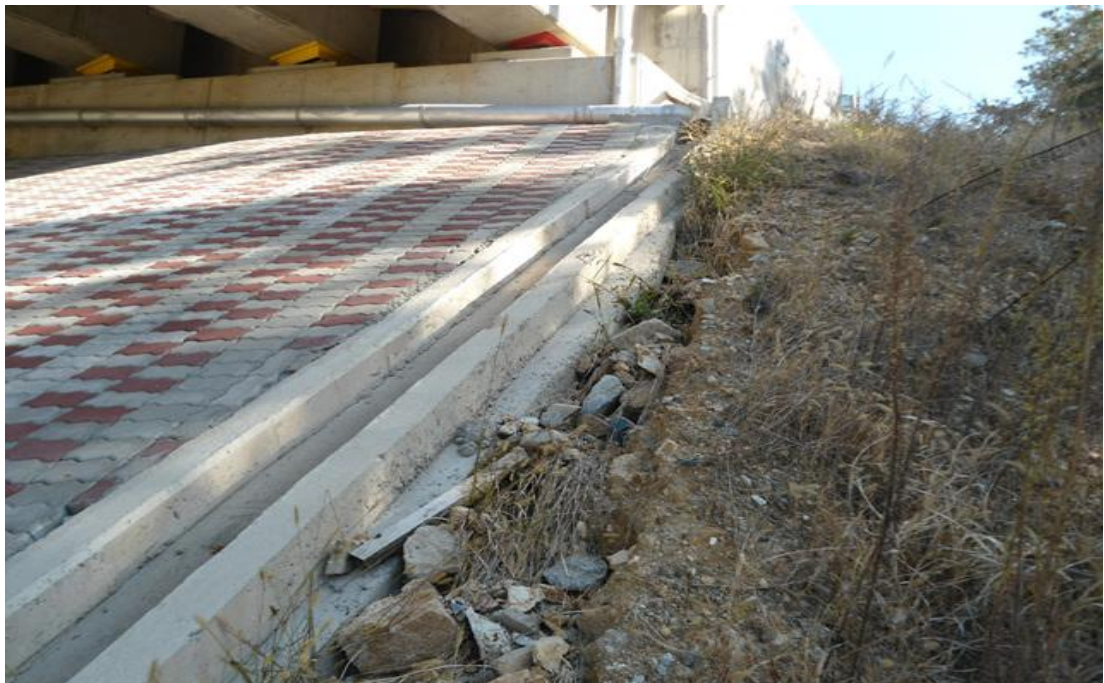
| 사진번호 | 1-BR2-6 | 위 치 | 상촌교 영천방향 |

| 내 용 | STA 3.16k 교대 A2 법면 세굴 A=200.0㎡ | | |

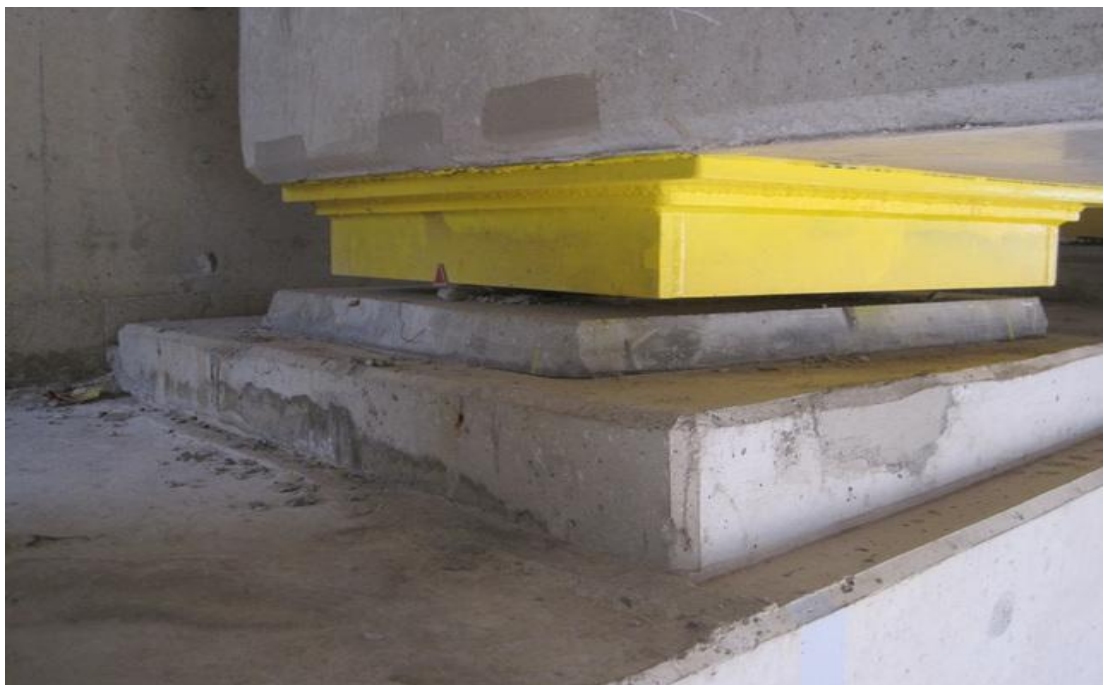
| 사진번호 | 1-BR2-10 | 위 치 | 상촌교 영천방향 |

| 내 용 | STA 2.72k 교량받침 A1 무수축물탈 들뜸 및 파손 A=0.03㎡ | | |

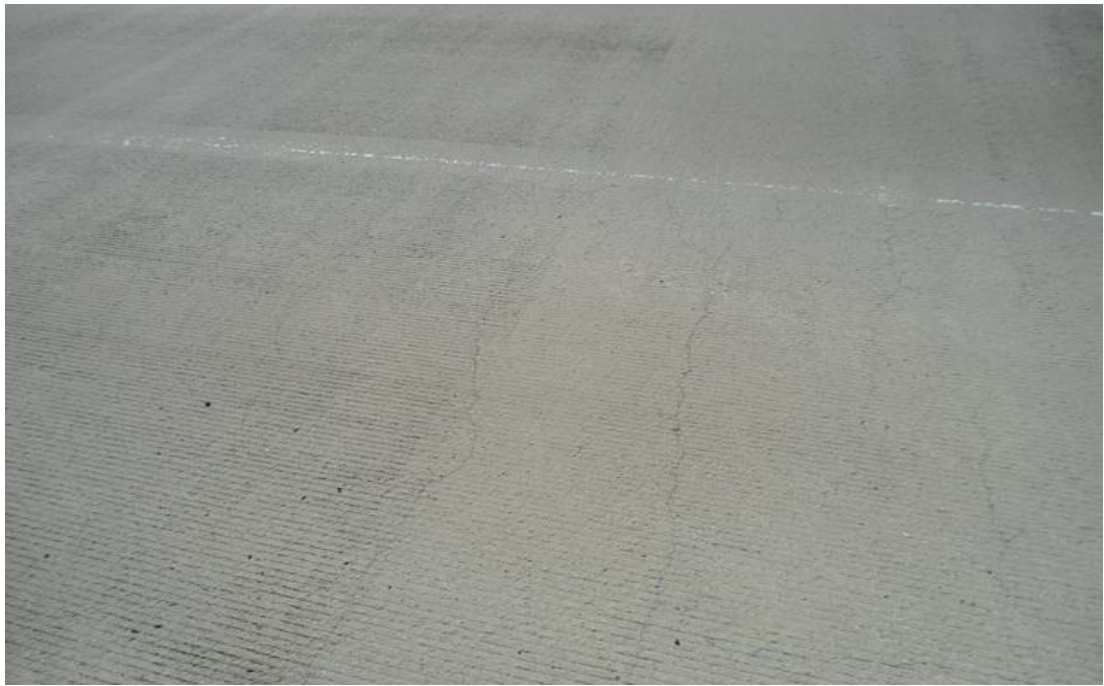
| 사진번호 | 1-BR3-1 | 위 치 | 양지교 상주방향 |

| 내 용 | STA 4.01k 교면포장 S1~S5 균열 L=4.0m | | |

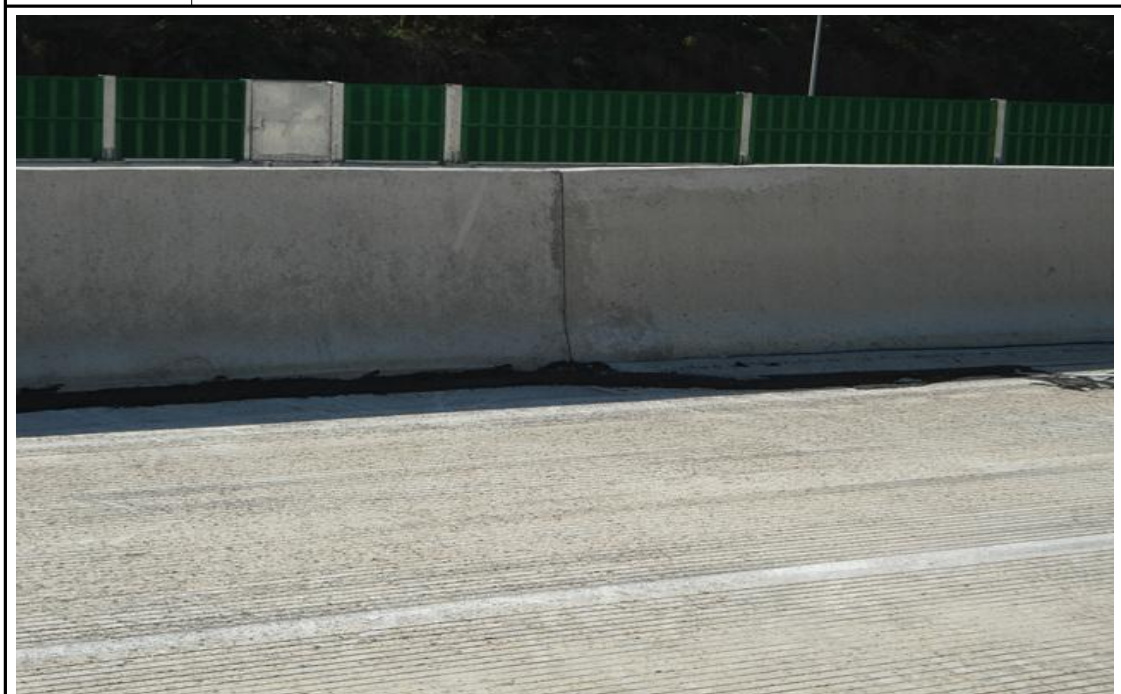
| 사진번호 | 1-BR3-3 | 위 치 | 양지교 상주방향 |

| 내 용 | 교면포장 S1~S5 콘크리트 파손 L=225.0m | | |

| 내 용 | 조치후 | | |

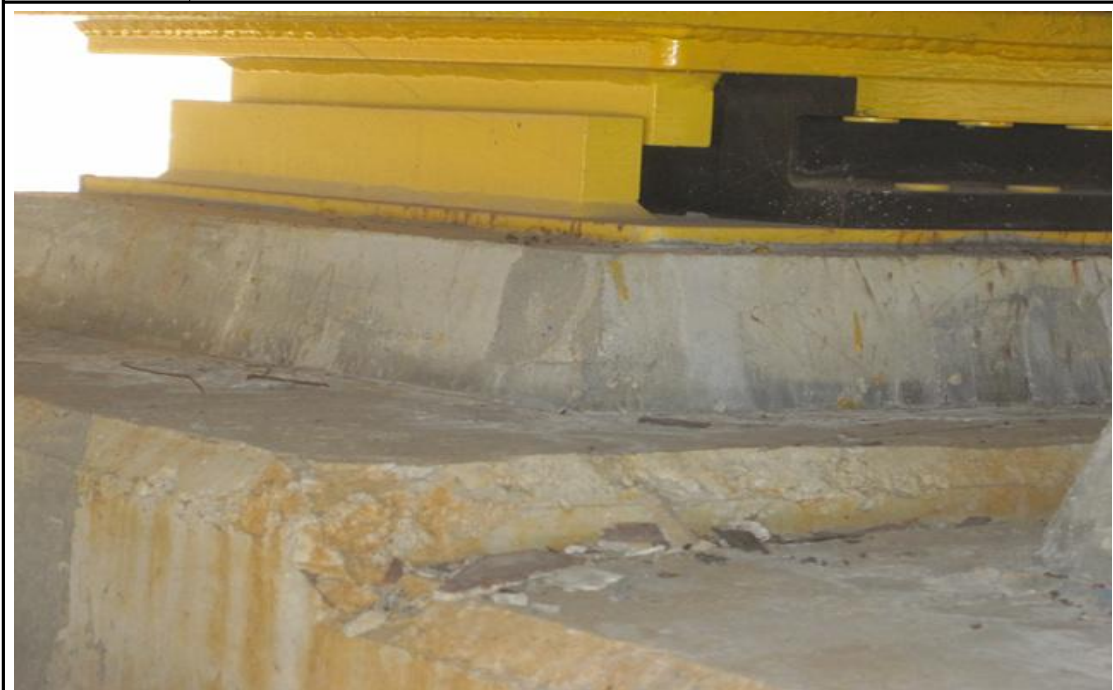
| 사진번호 | 1-BR3-13 | 위 치 | 양지교 상주방향 |

| 내 용 | STA 4.18k 교량받침 P4 몰탈파손 $A=0.02\text{m}^2$ | | |

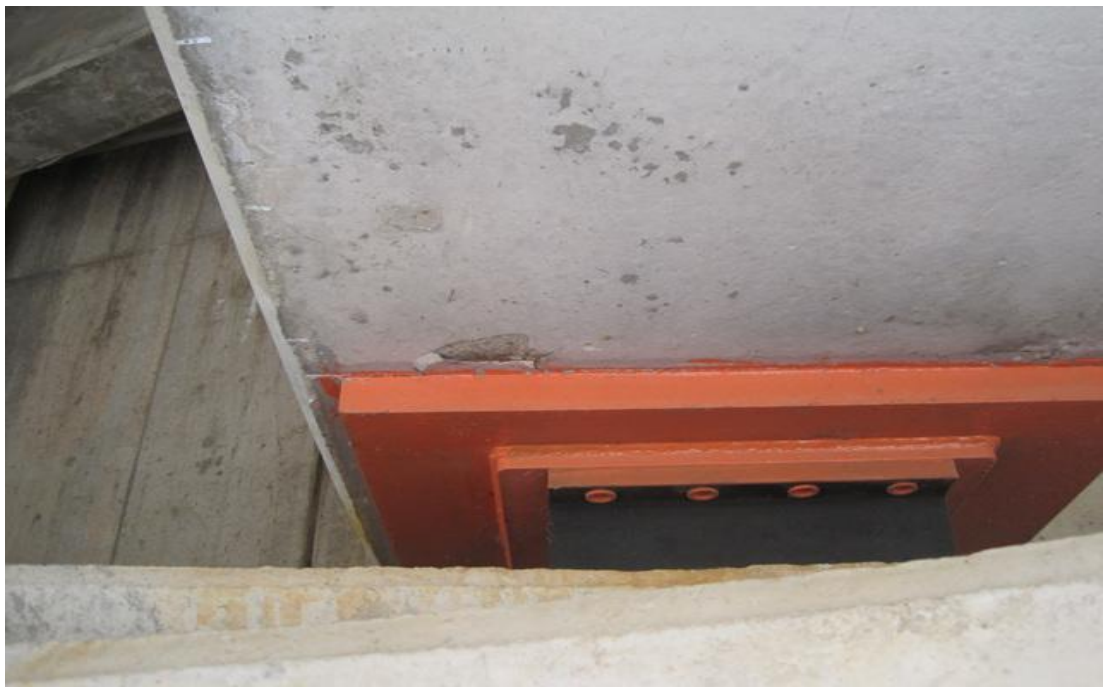
| 사진번호 | 1-BR3-17 | 위 치 | 양지교 영천방향 |

| 내 용 | STA 4.24k 거더 S5 콘크리트 파손 A=0.01 m <sup>2</sup> | | |

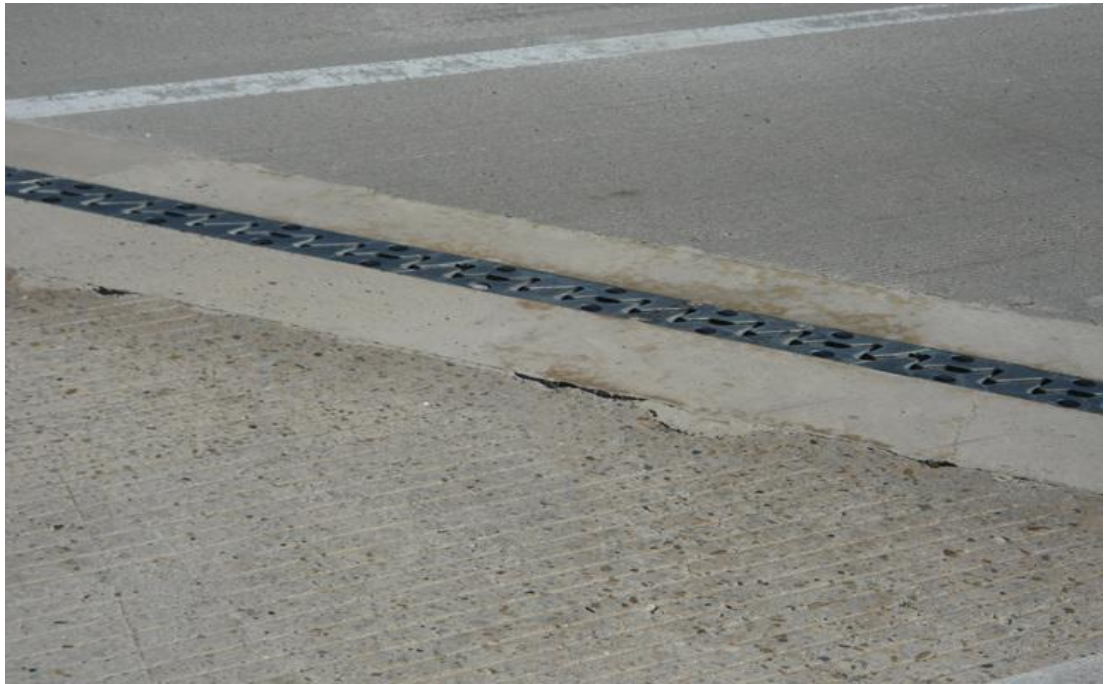
| 사진번호 | 1-BR4-1 | 위 치 | 장곡교 영천방향 |

| 내 용 | STA 5.58k 교면포장 A1 접속슬래브 파손 A=0.02㎡ | | |

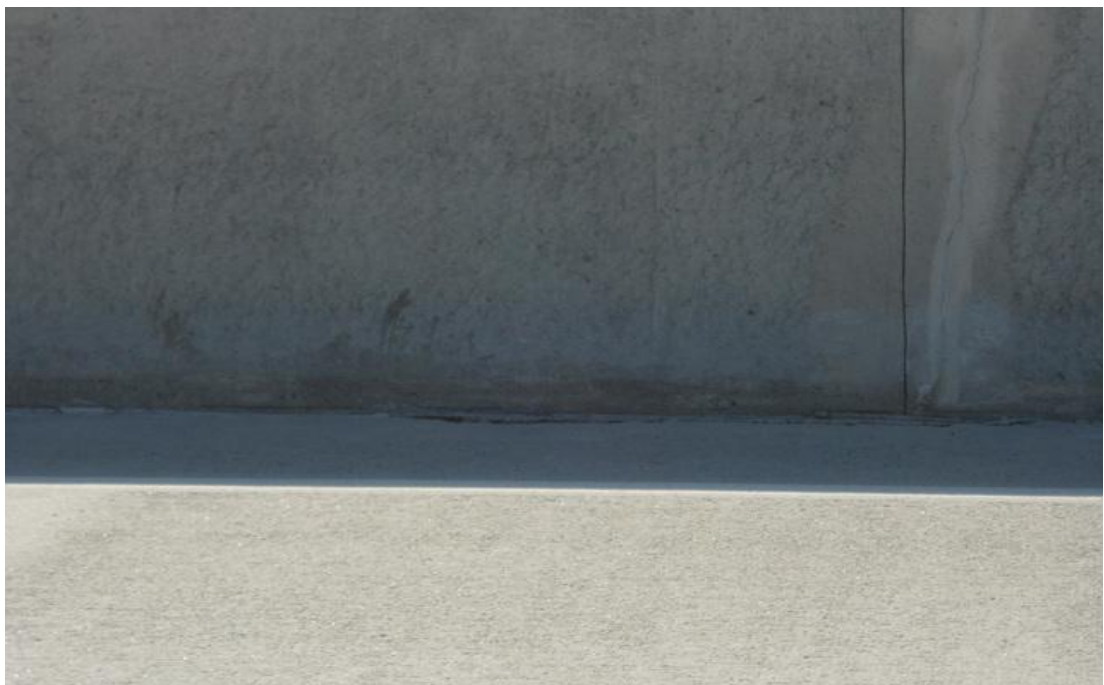
| 사진번호 | 1-BR4-2 | 위 치 | 장곡교 상주방향 |

| 내 용 | STA 5.71k 교면포장 S3 콘크리트 파손 A=2.6㎡ | | |

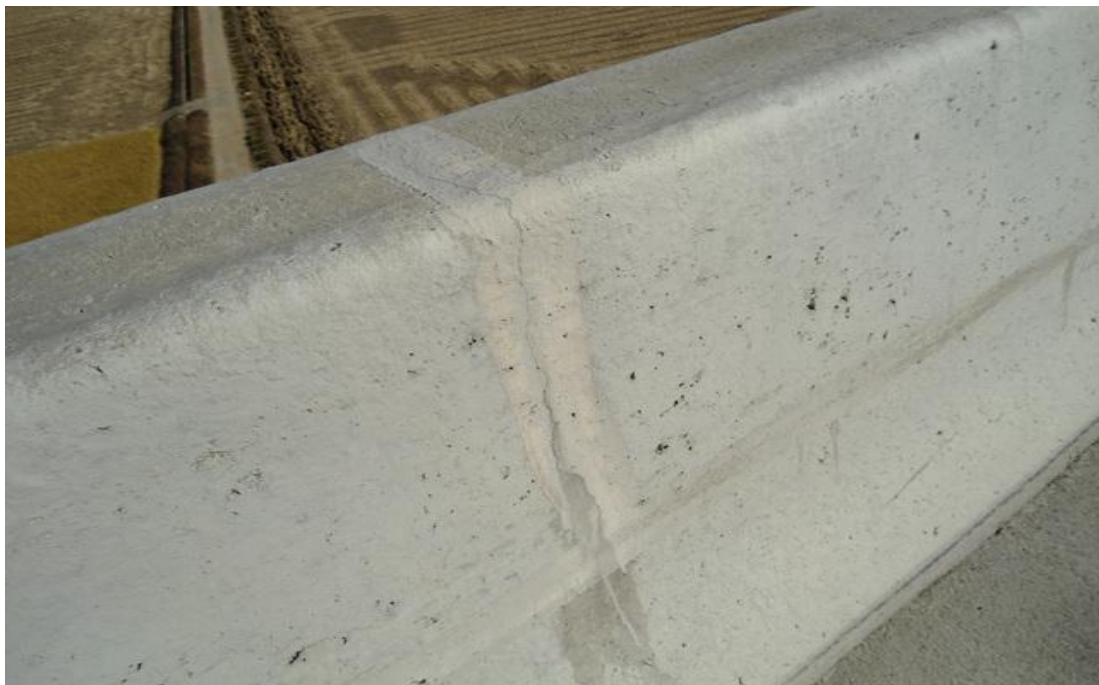
| 사진번호 | 1-BR4-4 | 위 치 | 장곡교 상주방향, 영천방향 |

| 내 용 | STA 5.58k 방호벽 S1~S6 재균열 L=19.6m | | |

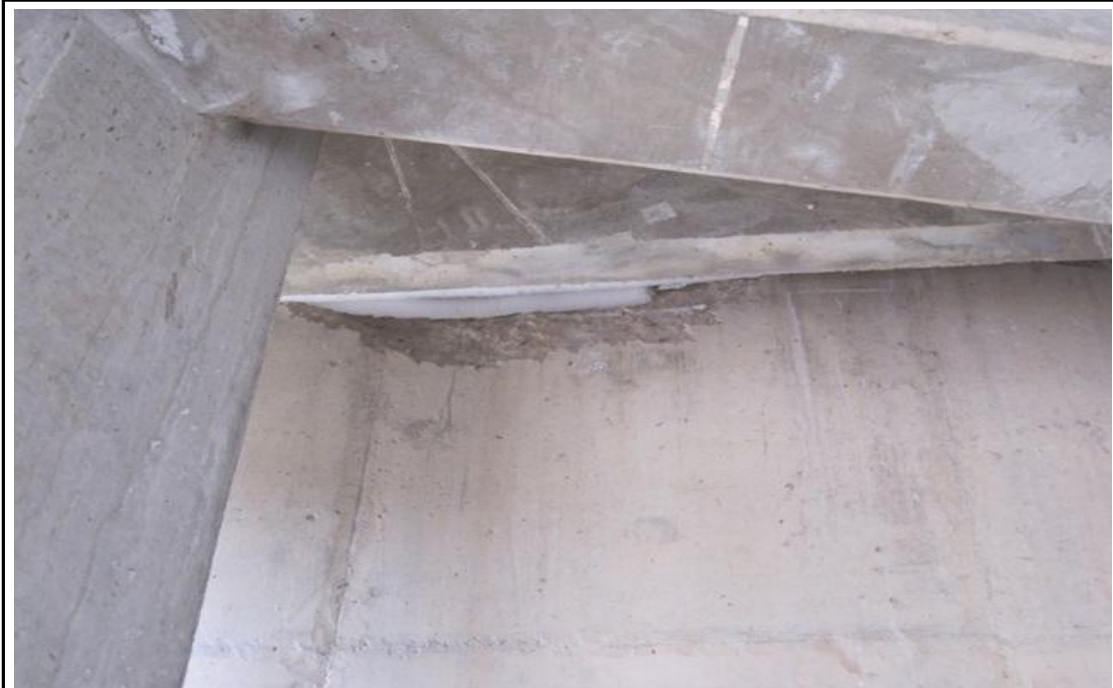
| 사진번호 | 1-BR4-7 | 위 치 | 장곡교 영천방향 |

| 내 용 | STA 5.58k 교대 A1 콘크리트 파손 A=0.15㎡ | | |

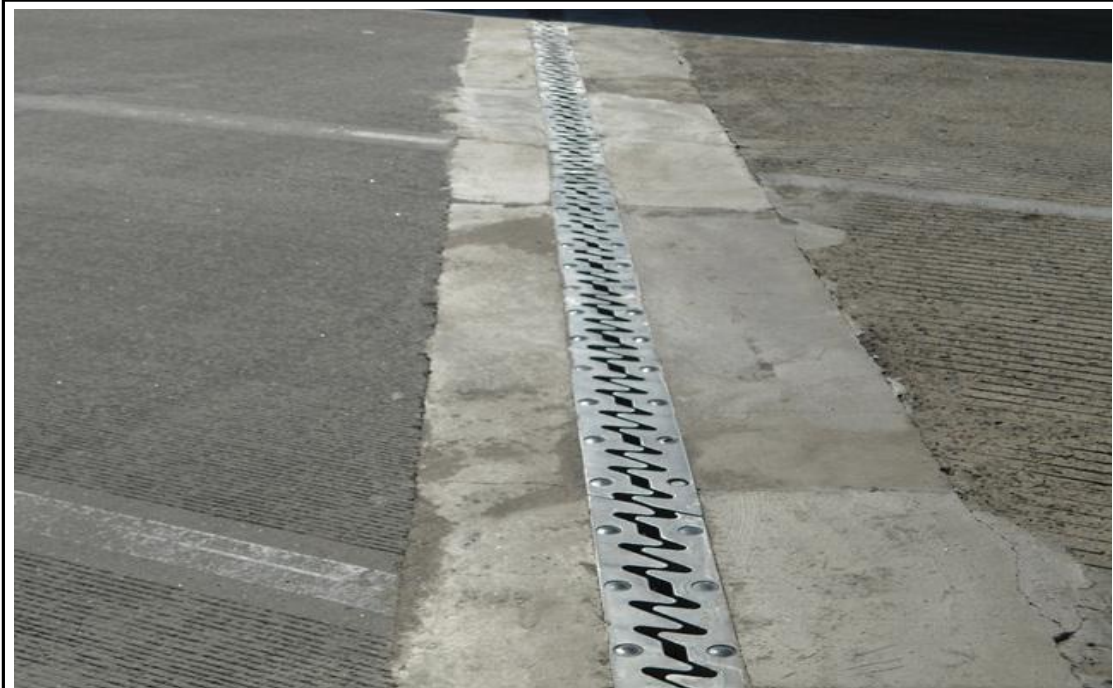
| 사진번호 | 1-BR4-6 | 위 치 | 장곡교 상주방향 |

| 내 용 | 신축이음 A1 후타재 파손 A=0.04㎡ | | |

| 내 용 | 조치후 | | |

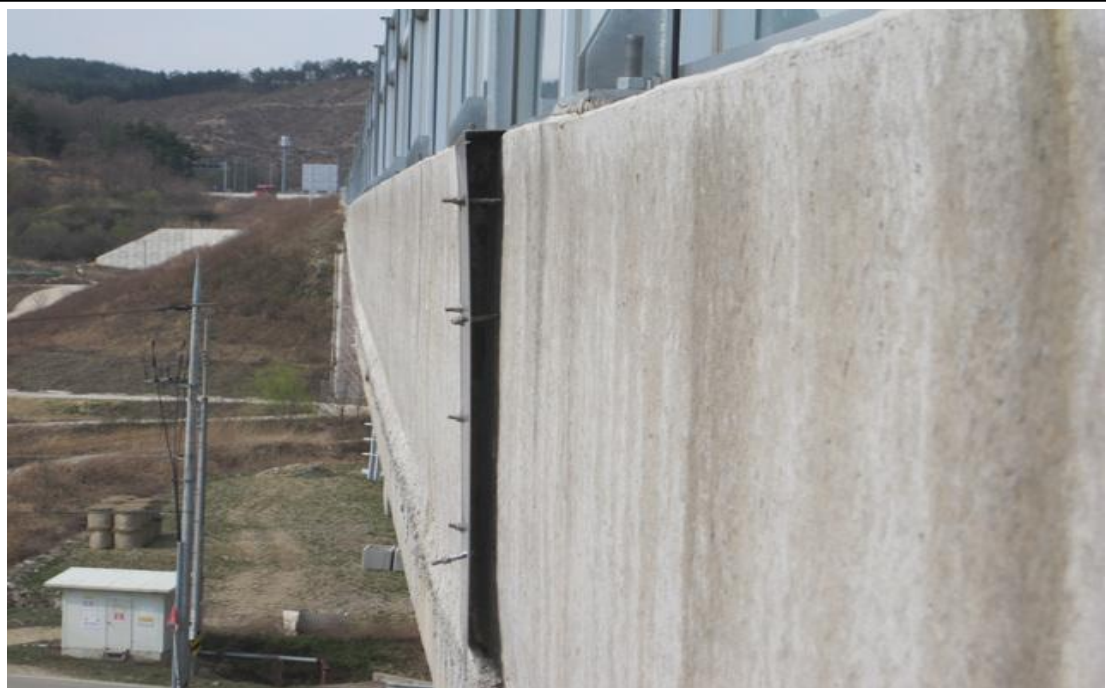
| 사진번호 | 1-BR4-13 | 위 치 | 장곡교 영천방향 |

| 내 용 | STA 5.85k 신축이음 A2 차수판 볼트 체결불량 4EA | | |

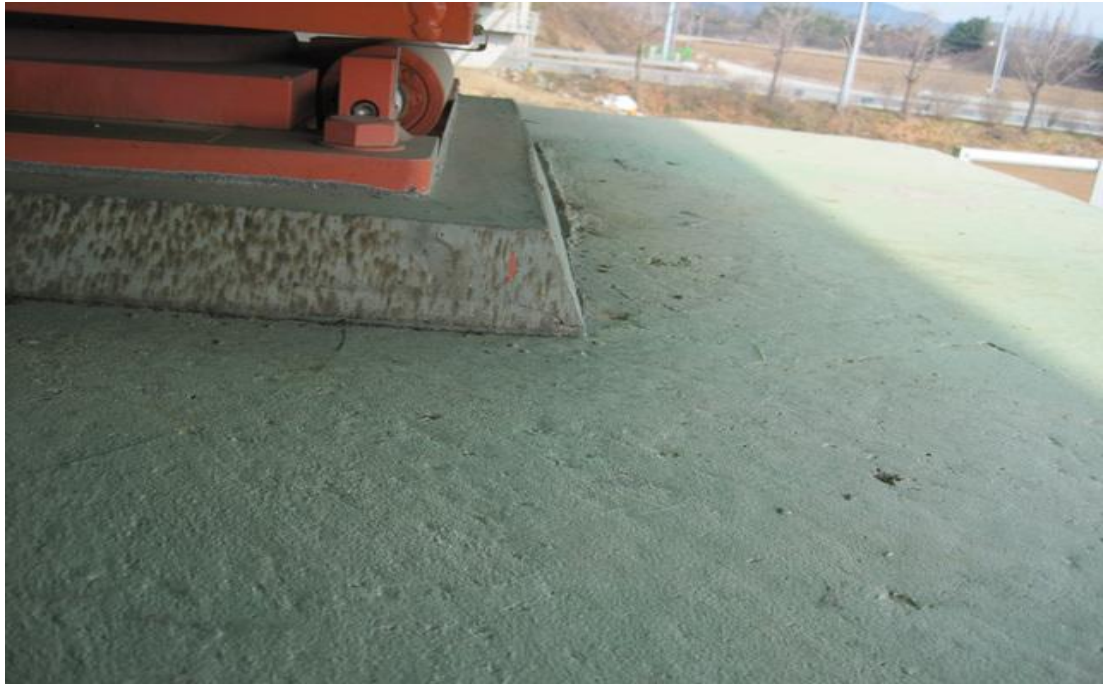
| 사진 번호 | 1-BR5-1 | 위 치 | 낙동강대교 |

| 내 용 | STA 6.60k 교량받침 P2 무수축물탈 들뜸 A=0.01㎡ | | |

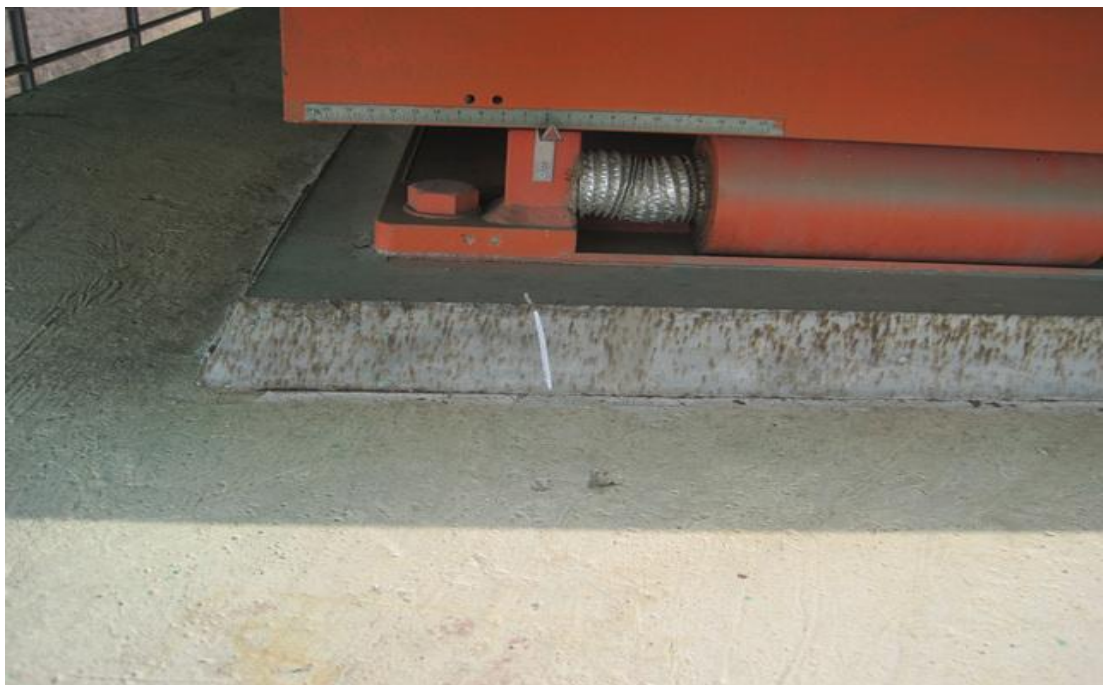
| 사진 번호 | 1-BR5-2 | 위 치 | 낙동강대교 |

| NO | 시설물명 | 방향 | 시설물<br>번호 | 위치 | 부재 | 내용 | 단<br>위 | 수량 | 하<br>자<br>담<br>보<br>채<br>임<br>기<br>간 | 조<br>치<br>방<br>법 | 발생 | 공종 | 하자형태 | 사진<br>번호 | 종별 |
|---|---|---|---|---|---|---|---|---|---|---|---|---|---|---|---|
| 72 | 낙동강대교 | - | BR5 | P3<br>STA6.66k | 교량받침 | 무수축물탈<br>균열 | m | 0.30 | 2 | 하자 | 2019상 | 교량 | 균열0.3<br>mm미만 | 2 | 1종 |

| 내 용 | STA 6.66k 교량받침 P3 무수축물탈 균열 L=0.3m | | |

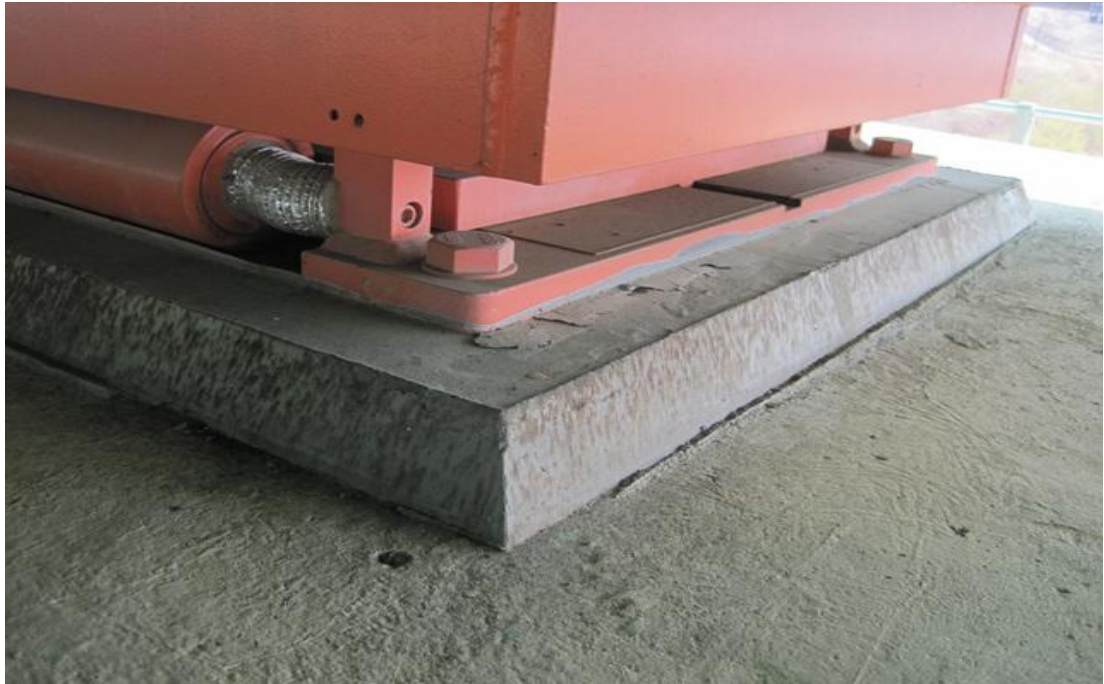
| 사진번호 | 1-BR5-3 | 위 치 | 낙동강대교 |

| 내 용 | STA 6.66k 교량받침 P3 무수축물탈 들뜸 A=0.05m <sup>2</sup> | | |

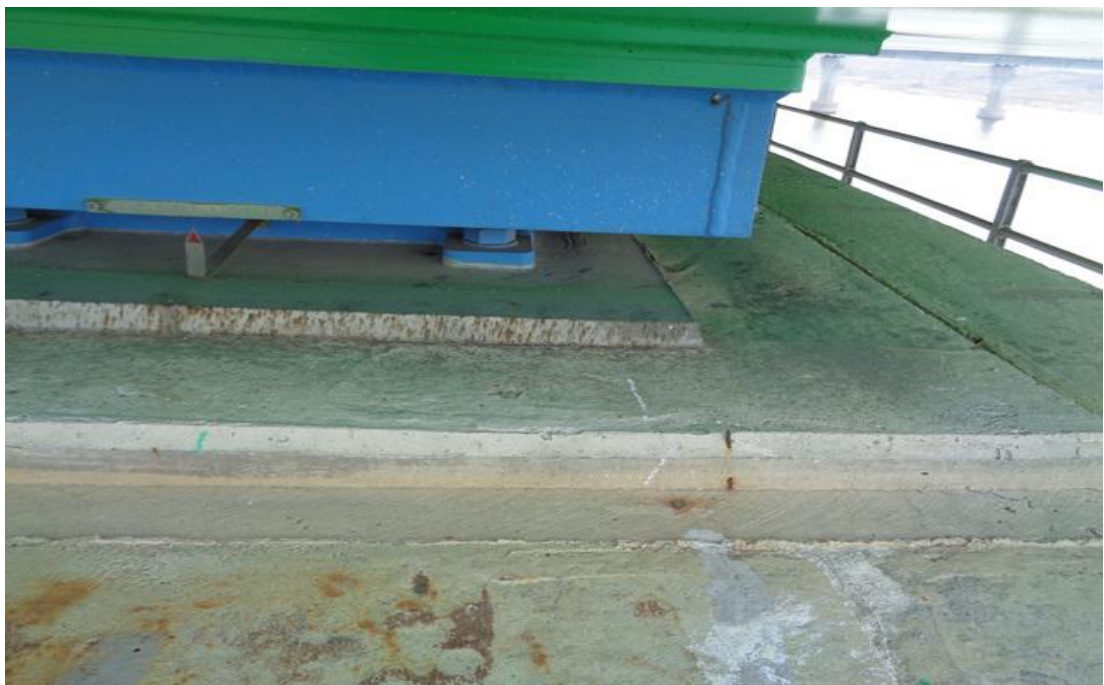
| 사진번호 | 1-BR5-4 | 위 치 | 낙동강대교 |

| NO | 시설물명 | 방향 | 시설물<br>번호 | 위치 | 부재 | 내용 | 단<br>위 | 수량 | 하<br>자<br>담<br>보<br>채<br>입<br>기<br>간 | 조<br>치<br>방<br>법 | 발생 | 공종 | 하자형태 | 사진<br>번호 | 종별 |
|---|---|---|---|---|---|---|---|---|---|---|---|---|---|---|---|
| 74 | 낙동강대교 | - | BR5 | P5<br>STA6.78k | 교량받침 | 받침콘크리<br>트 균열 | m | 0.20 | 2 | 하자 | 2019상 | 교량 | 균열0.3<br>mm미만 | 4 | 1종 |

| 내 용 | STA 6.78k 교량받침 P5 받침콘크리트 균열 L=0.2m | | |

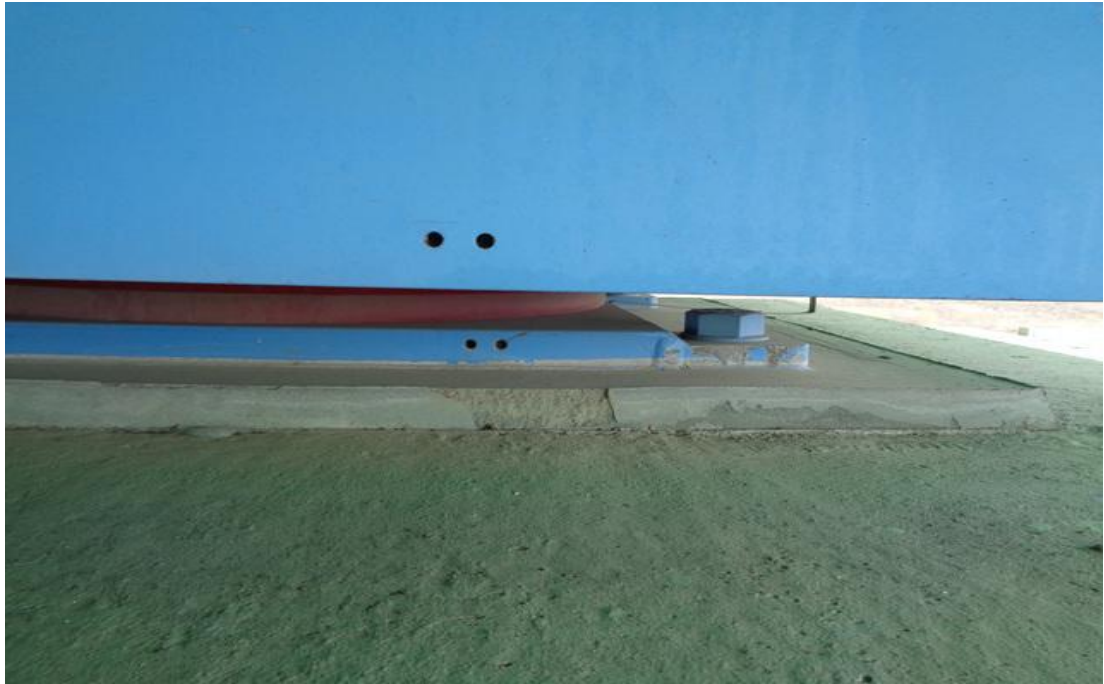
| 사진 번호 | 1-BR5-5 | 위 치 | 낙동강대교 |

| 내 용 | STA 6.85k 교량받침 P6 무수축물탈 박락 A=0.02㎡ | | |

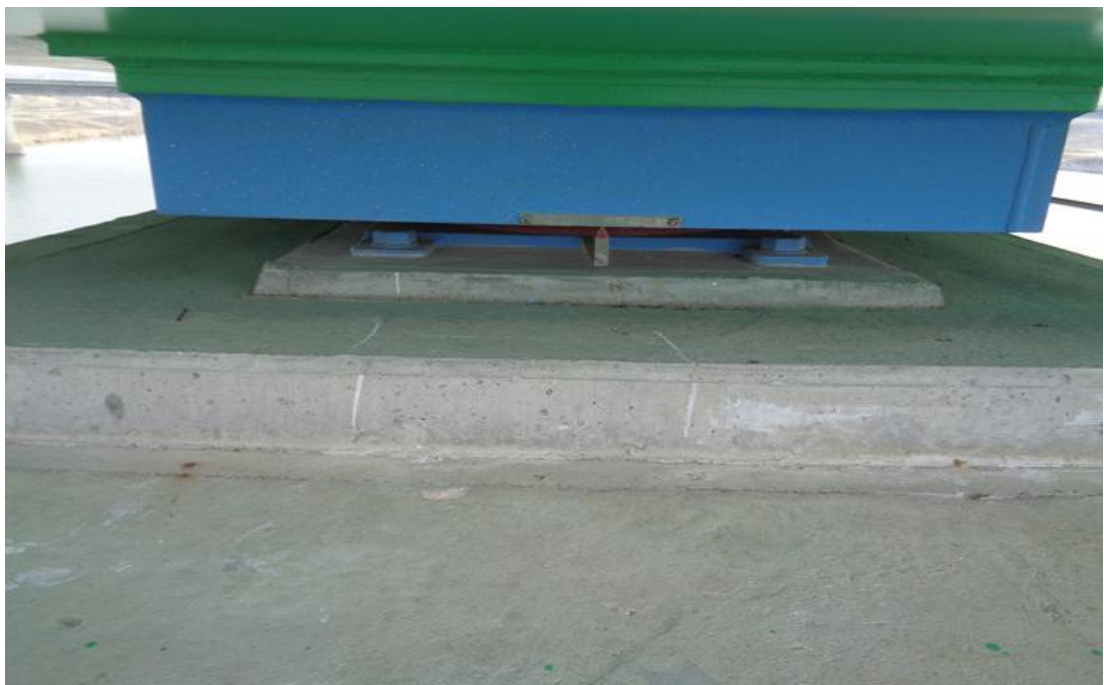
| 사진 번호 | 1-BR5-6 | 위 치 | 낙동강대교 |

| NO | 시설물명 | 방향 | 시설물<br>번호 | 위치 | 부재 | 내용 | 단<br>위 | 수량 | 하<br>자<br>담<br>보<br>채<br>입<br>기<br>간 | 조<br>치<br>방<br>법 | 발생 | 공종 | 하자형태 | 사진<br>번호 | 종별 |
|---|---|---|---|---|---|---|---|---|---|---|---|---|---|---|---|
| 76 | 낙동강대교 | - | BR5 | P6<br>STA6.85k | 교량받침 | 받침콘크리<br>트 균열 | m | 0.60 | 2 | 하자 | 2019상 | 교량 | 균열0.3<br>mm미만 | 6 | 1종 |

| 내 용 | STA 6.85k 교량받침 P6 받침콘크리트 균열 L=0.6m | | |

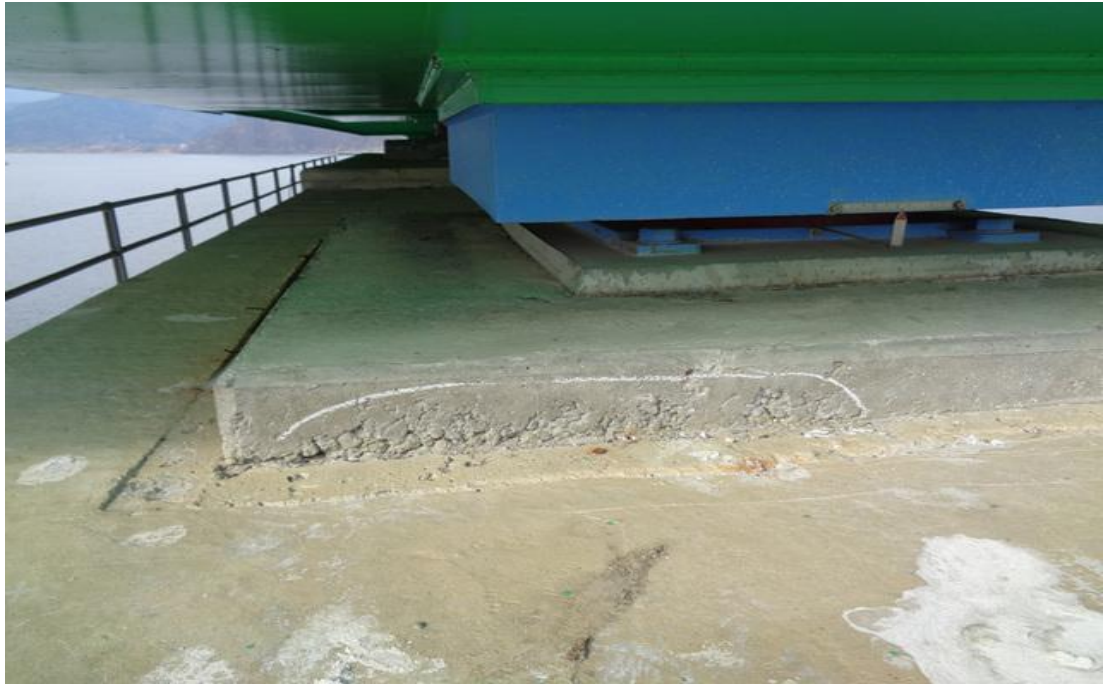
| 사진 번호 | 1-BR5-9 | 위 치 | 낙동강대교 |

| NO | 시설물명 | 방향 | 시설물<br>번호 | 위치 | 부재 | 내용 | 단<br>위 | 수량 | 하<br>자<br>담<br>보<br>채<br>입<br>기<br>간 | 조<br>치<br>방<br>법 | 발생 | 공종 | 하자형태 | 사진<br>번호 | 종별 |
|---|---|---|---|---|---|---|---|---|---|---|---|---|---|---|---|
| 79 | 낙동강대교 | - | BR5 | P7<br>STA6.92k | 교량받침 | 재료분리 | ㎡ | 0.08 | 2 | 하자 | 2017하 | 교량 | 콘크리트<br>손상 | 9 | 1종 |

| 내 용 | STA 6.92k 교량받침 P7 재료분리 A=0.08㎡ | | |

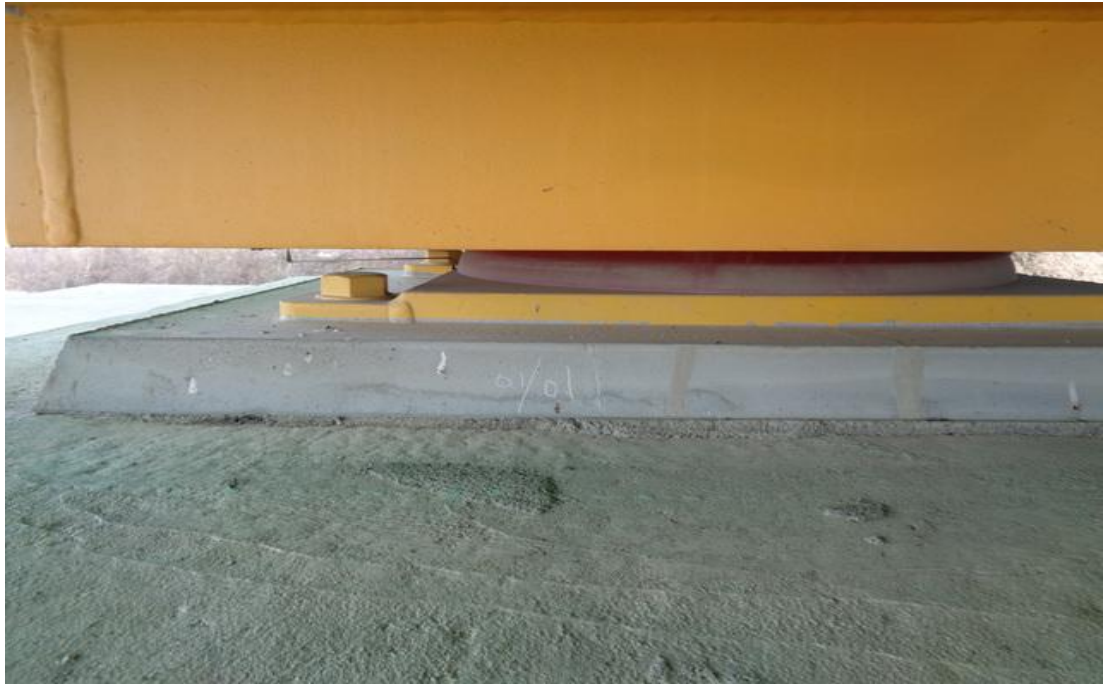
| 사진 번호 | 1-BR5-11 | 위 치 | 낙동강대교 |

| NO | 시설물명 | 방향 | 시설물<br>번호 | 위치 | 부재 | 내용 | 단<br>위 | 수량 | 하<br>자<br>담<br>보<br>채<br>입<br>기<br>간 | 조<br>치<br>방<br>법 | 발생 | 공종 | 하자형태 | 사진<br>번호 | 종별 |
|---|---|---|---|---|---|---|---|---|---|---|---|---|---|---|---|
| 81 | 낙동강대교 | - | BR5 | P11<br>STA7.17k | 교량받침 | 무수축몰탈<br>균열 | m | 0.10 | 2 | 하자 | 2019상 | 교량 | 균열0.3<br>mm미만 | 11 | 1종 |

| 내 용 | STA 7.17k 교량받침 P11 무수축몰탈 균열 L=0.1m | | |

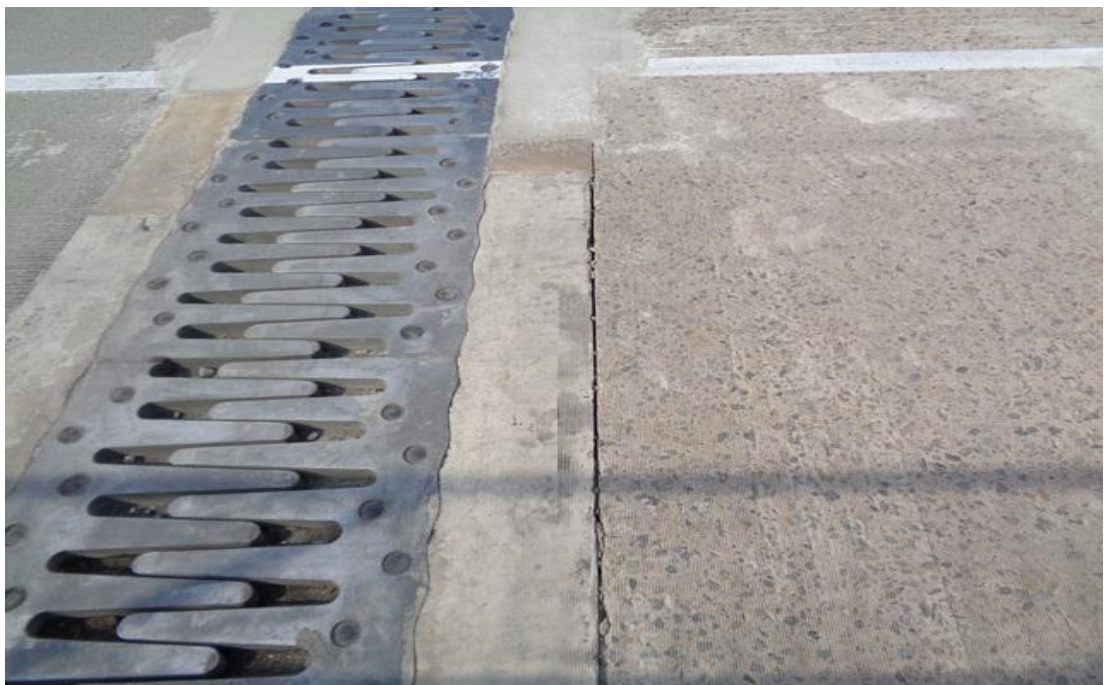
| 내 용 | STA 6.47k 신축이음 A1 후타재 접속부 이격 T=0.5cm | | |

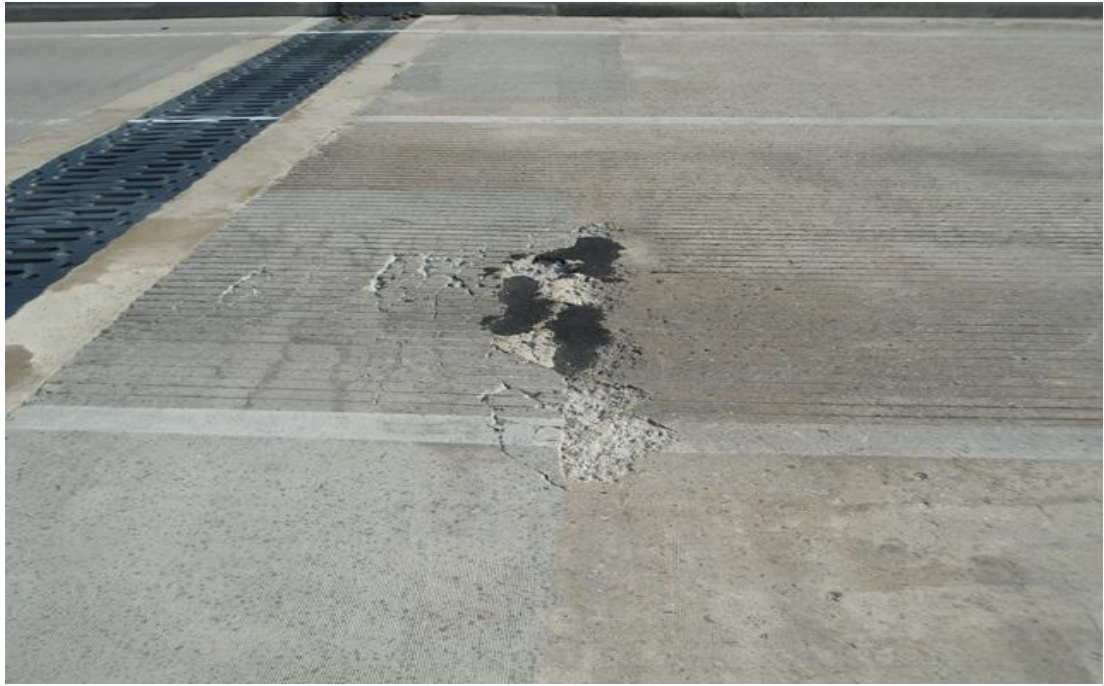
| 사진 번호 | 1-BR5-12 | 위 치 | 낙동강대교 영천방향 |

| 내 용 | STA 7.24k 교면포장 A2 접속부 콘크리트 파손 A=0.75㎡ | | |

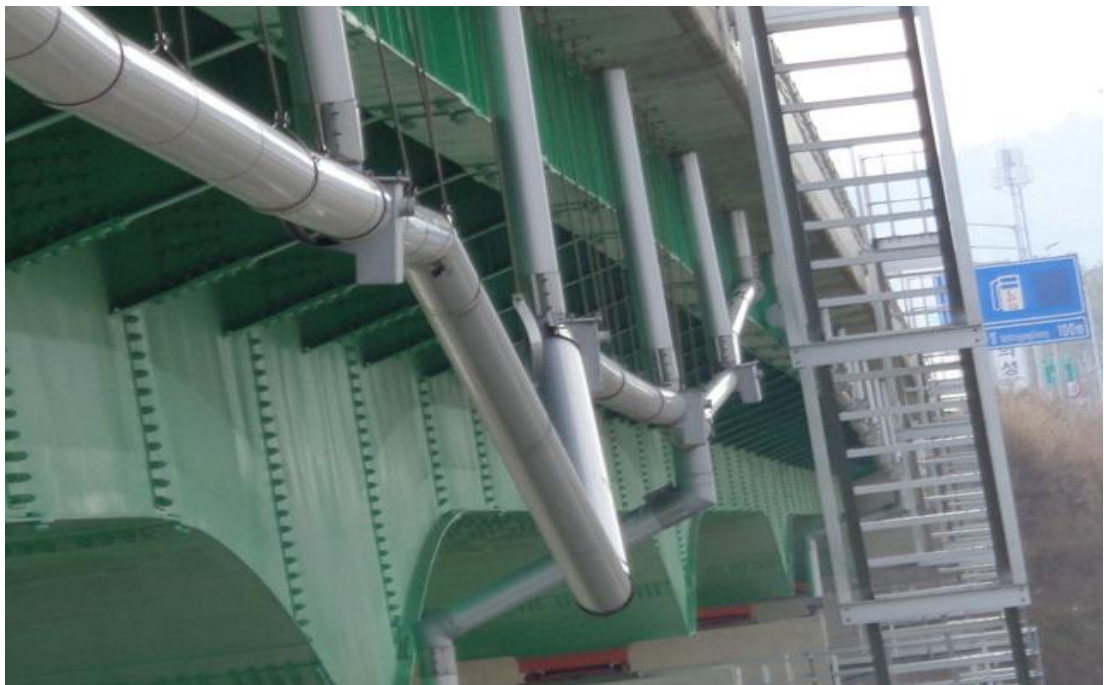
| 사진번호 | 1-BR-19 | 위 치 | 낙동강대교 상주방향, 영천방향 |

| 내 용 | STA 6.70k 배수시설 S4, S8 배수관 탈락 2EA | | |
