# 하 자 보 고 서

〈 1공구 〉

2019. 06

상주영천고속도로주식회사

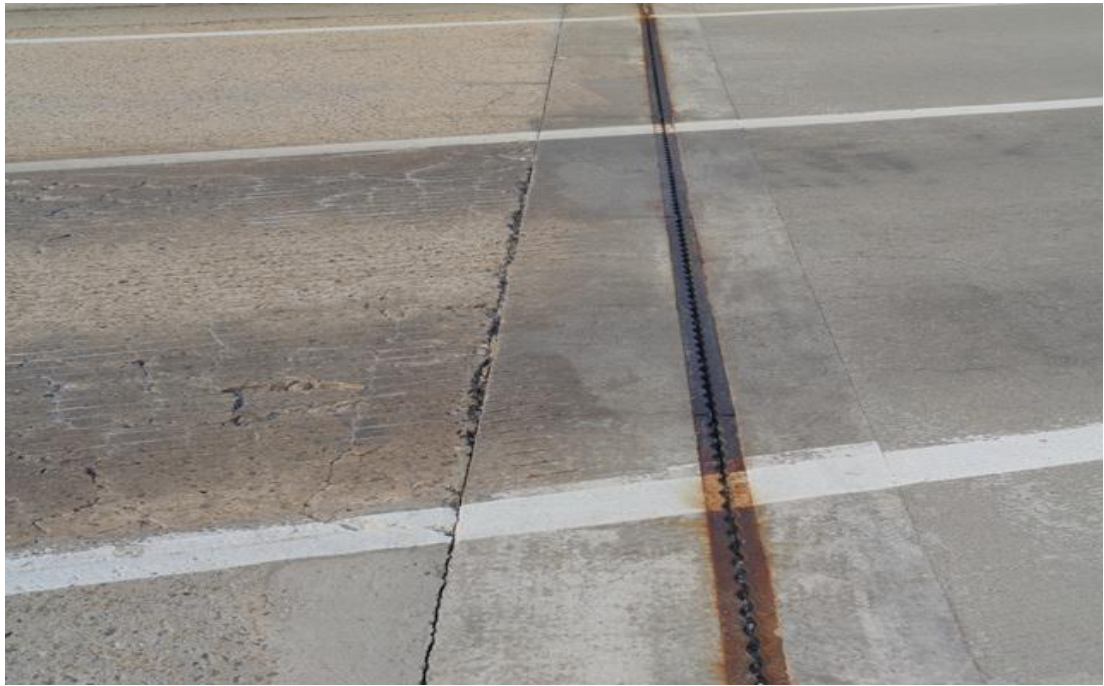
| 사진번호 | 1-1 | 위 치 | 승곡교 영천방향 |

| 내 용 | STA 0.02k 교면포장 S1 접속부 콘크리트 파손 A=0.7㎡ | | |

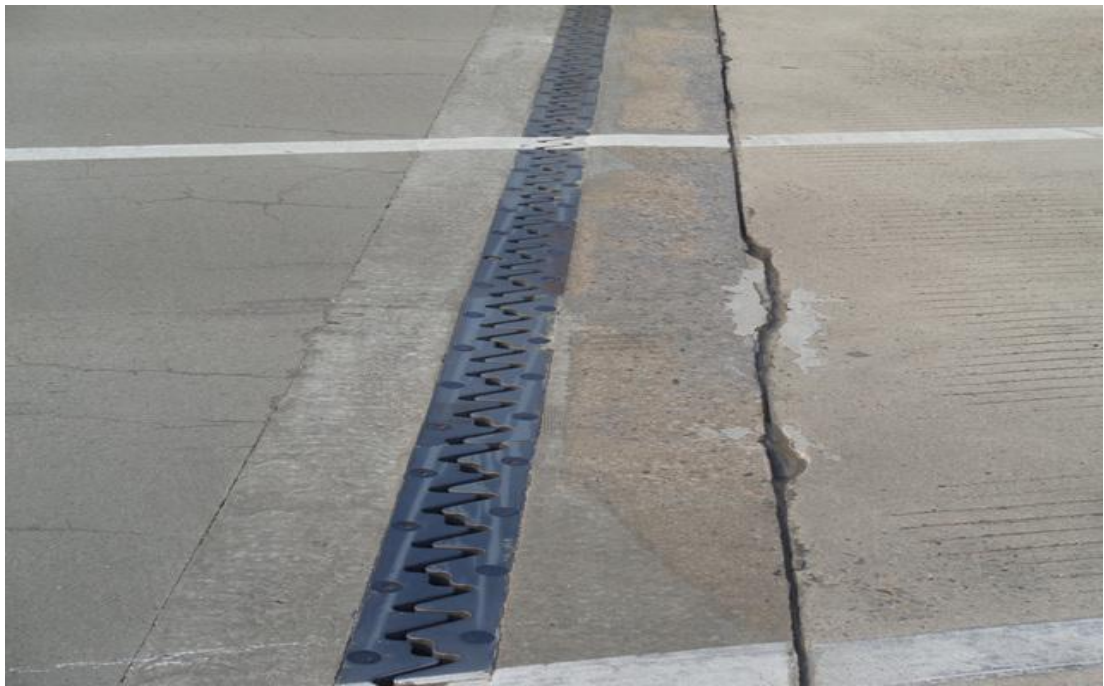
| 사진번호 | 1-2 | 위 치 | 승곡교 영천방향 |

| 내 용 | STA 0.11k 교면포장 S3 접속부 콘크리트 파손 A=0.4㎡ | | |

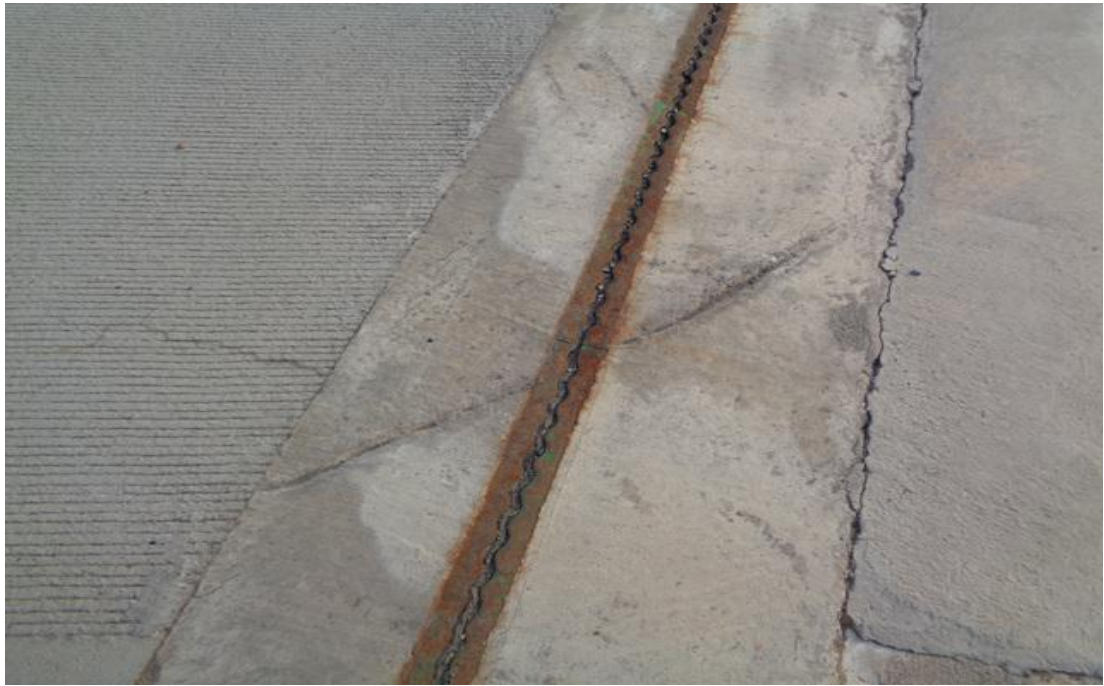
| 사진번호 | 1-3 | 위 치 | 승곡교 상주방향 |

| 내 용 | STA 0.02k 신축이음 A1 후타재 균열 A=0.1㎡ | | |

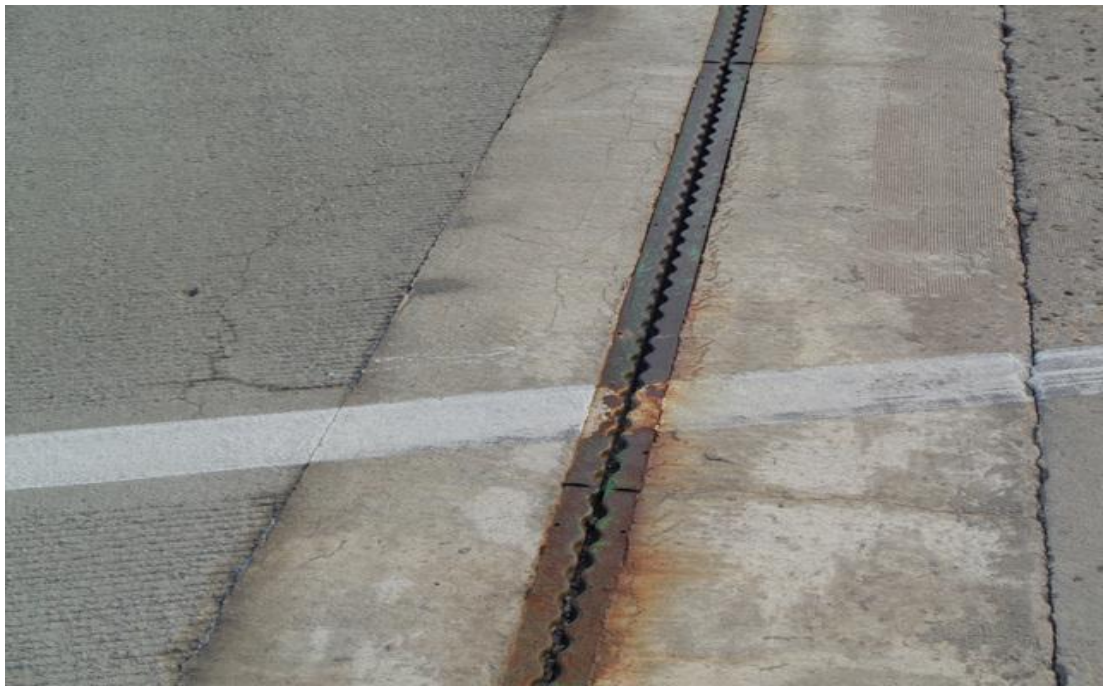
| 사진번호 | 1-4 | 위 치 | 승곡교 상주방향 |

| NO | 시설물명 | 방향 | 시설물<br>번호 | 위치 | 부재 | 내용 | 단<br>위 | 수량 | 하<br>자<br>담<br>보<br>채<br>임<br>기<br>간 | 조<br>치<br>방<br>법 | 발생 | 공종 | 하자형태 | 사진<br>번호 | 종별 |
|---|---|---|---|---|---|---|---|---|---|---|---|---|---|---|---|
| 94 | 승곡교 | 상주 | - | A1<br>STA0.02k | 신축이음 | 후타재<br>망상균열 | m² | 0.30 | 2 | 하자 | 2019상 | 교량 | 망상균열 | 4 | 기타종 |

| 내 용 | STA 0.02k 신축이음 A1 후타재 망상균열 A=0.3㎡ | | |

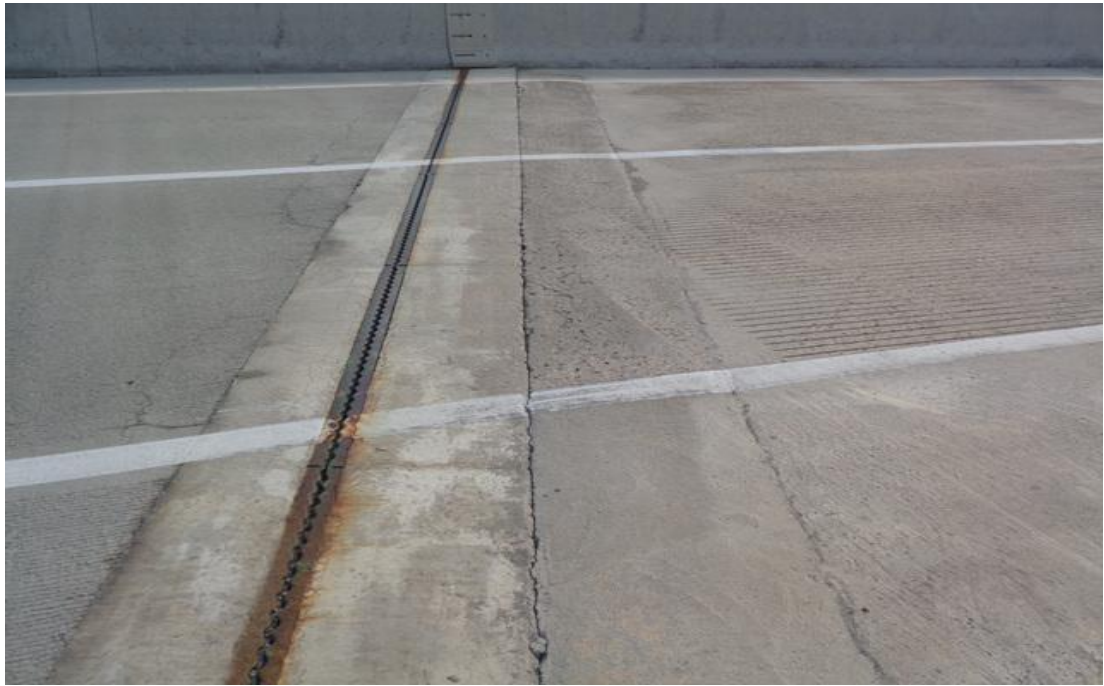
| 사진번호 | 1-5 | 위 치 | 승곡교 상주방향 |

| 내 용 | STA 0.02k 신축이음 A1 후타재 접속부 이격 T=0.5cm | | |

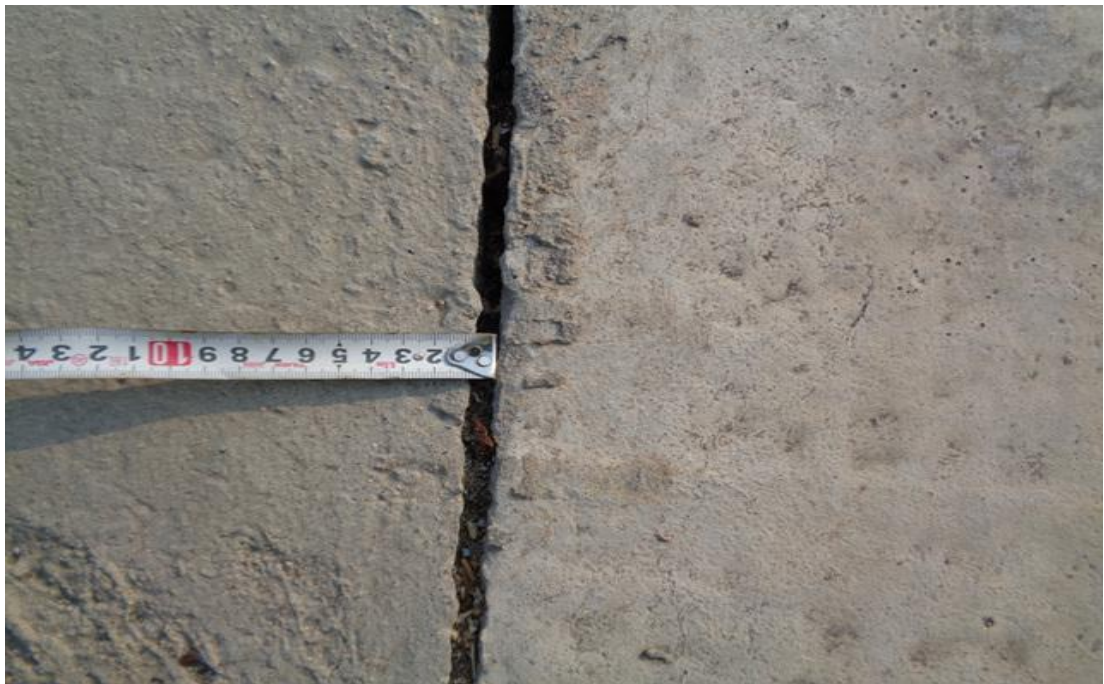
| 사진번호 | 1-6 | 위 치 | 승곡교 상주방향 |

| 내 용 | STA 0.11k 신축이음 A2 후타재 접속부 이격 T=1.0cm | | |

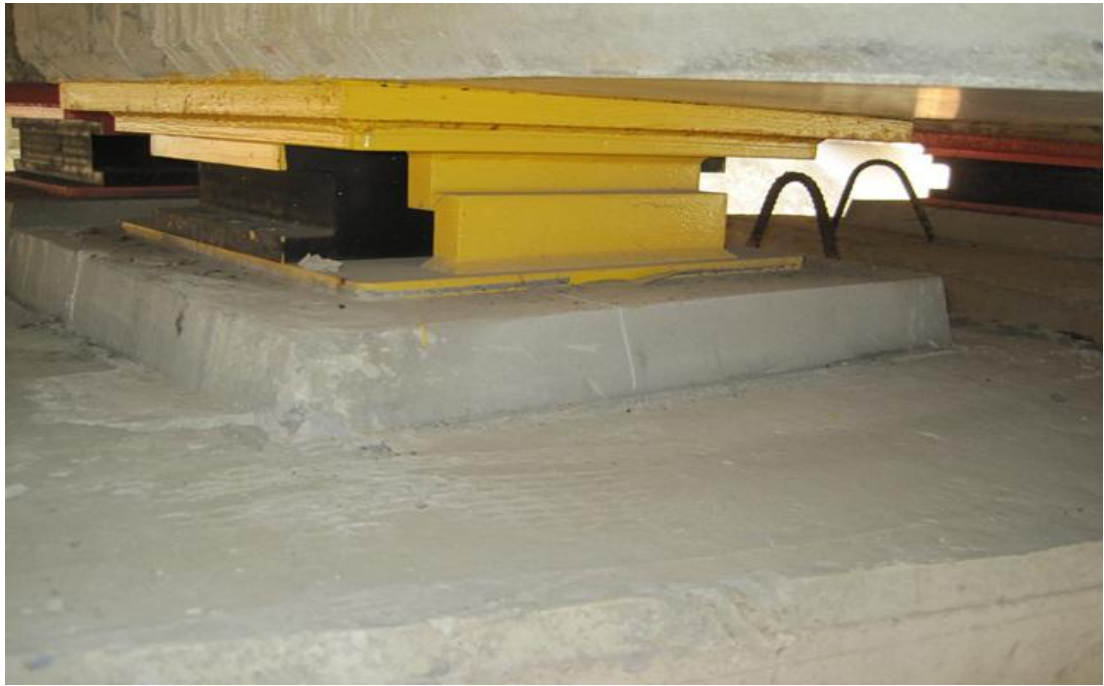
| 사진번호 | 1-7 | 위 치 | 승곡교 상주방향, 영천방향 |

| 내 용 | STA 0.05k 교량받침 P1 무수축물탈 균열 L=4.1m | | |

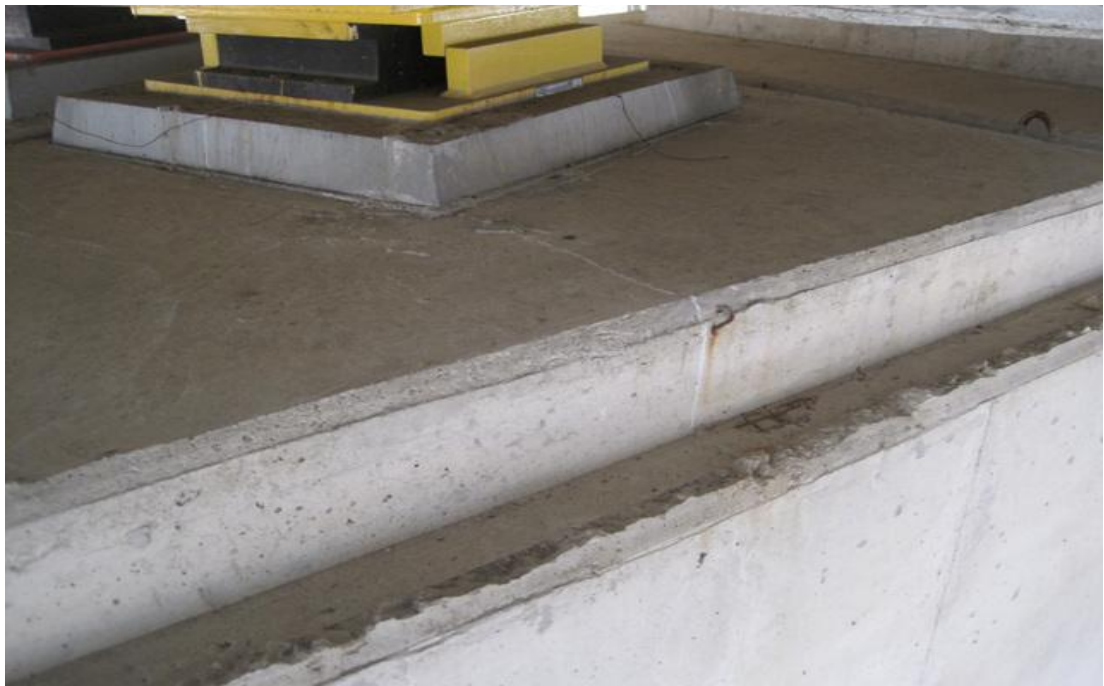
| 사진번호 | 1-8 | 위 치 | 승곡교 상주방향, 영천방향 |

| 내 용 | STA 0.05k 교량받침 P1 받침콘크리트 균열 L=1.8m | | |

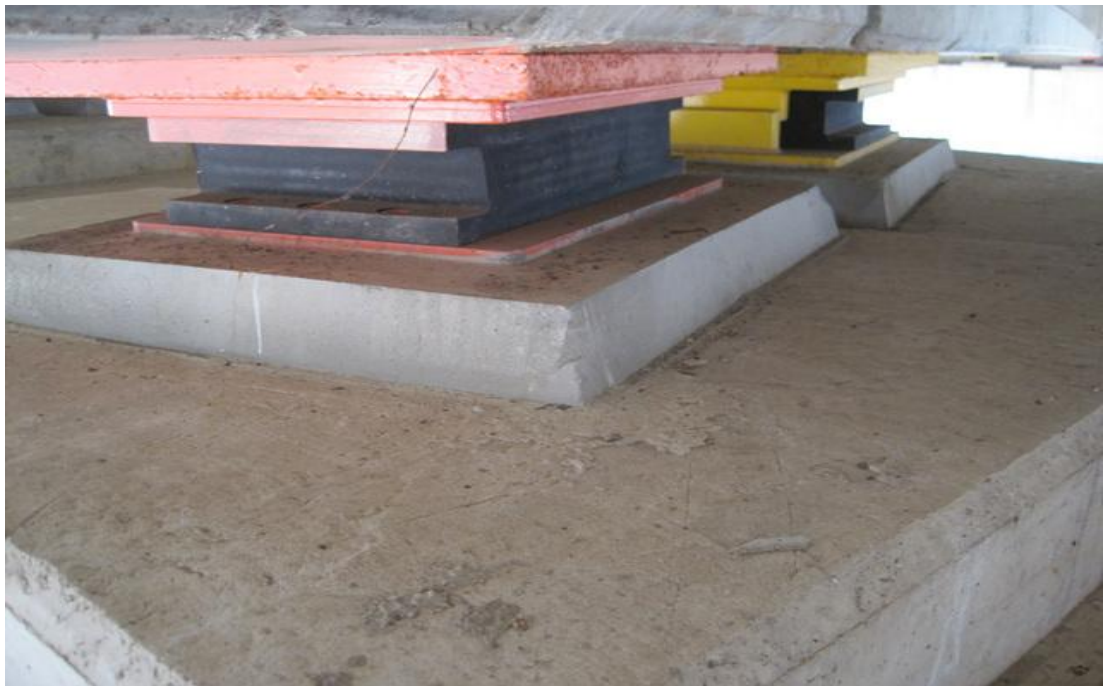
| 사진번호 | 1-9 | 위 치 | 승곡교 상주방향, 영천방향 |

| 내 용 | STA 0.05k 교량받침 P1 무수축물탈 파손 A=0.02㎡ | | |

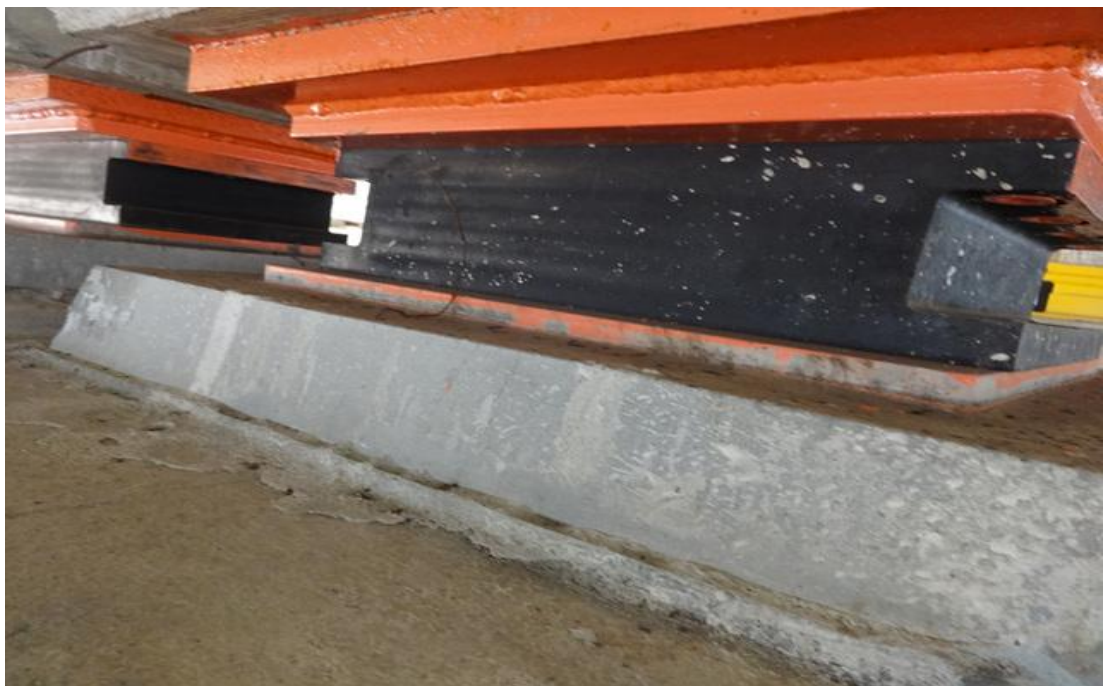
| 사진번호 | 1-10 | 위 치 | 승곡교 상주방향, 영천방향 |

| NO | 시설물명 | 방향 | 시설물<br>번호 | 위치 | 부재 | 내용 | 단<br>위 | 수량 | 하<br>자<br>담<br>보<br>채<br>임<br>기<br>간 | 조<br>치<br>방<br>법 | 발생 | 공종 | 하자형태 | 사진<br>번호 | 종별 |
|---|---|---|---|---|---|---|---|---|---|---|---|---|---|---|---|
| 100 | 승곡교 | 상주<br>영천 | - | P2<br>STA0.09k | 교량받침 | 무수축몰탈<br>균열 | m | 2.20 | 2 | 하자 | 2019상 | 교량 | 균열0.3<br>mm미만 | 10 | 기타종 |

| 내 용 | STA 0.09k 교량받침 P2 무수축물탈 균열 L=2.2m | | |

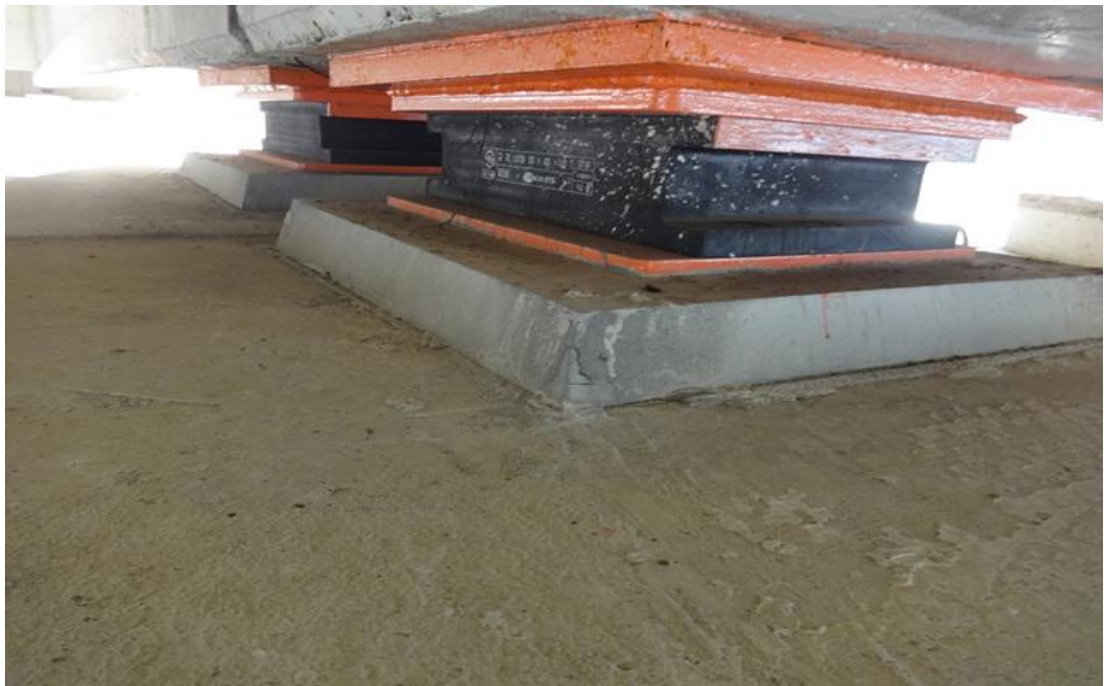
| 사진번호 | 1-12 | 위 치 | 승곡교 상주방향, 영천방향 |

| 내 용 | STA 0.09k 교량받침 P2 무수축물탈 들뜸 A=0.04m² | | |

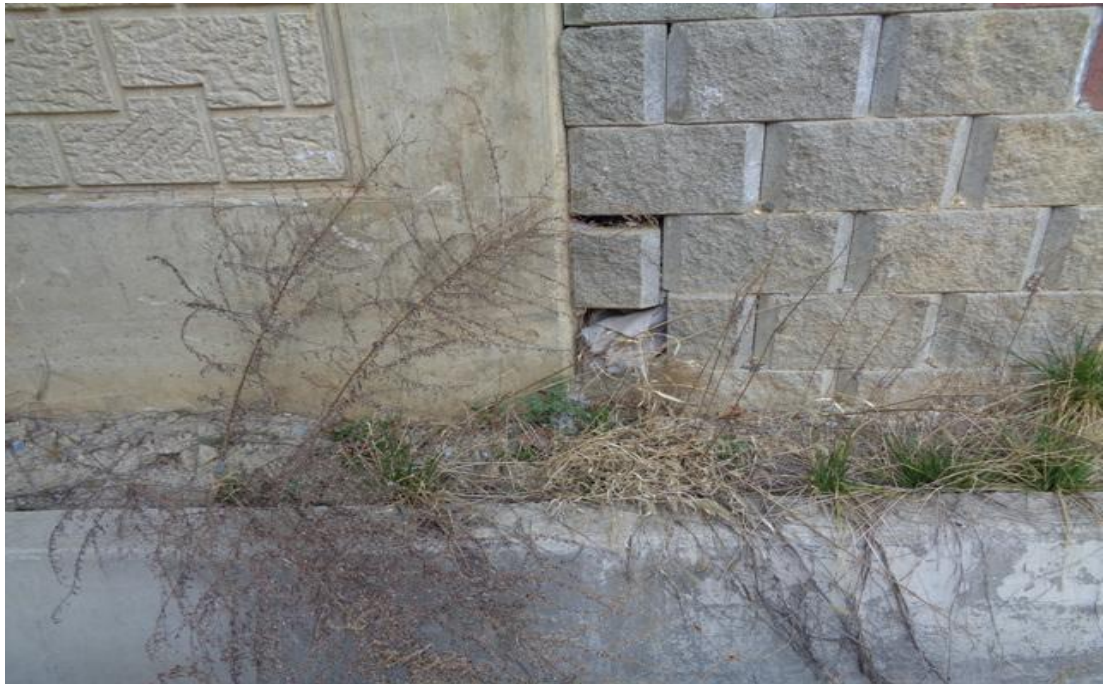
| 사진번호 | 1-1 | 위 치 | 낙동JCT R-C1교 |

| 내 용 | 낙동JCT연결로 교대 A2 옹벽 보강토블럭 파손 2EA | | |

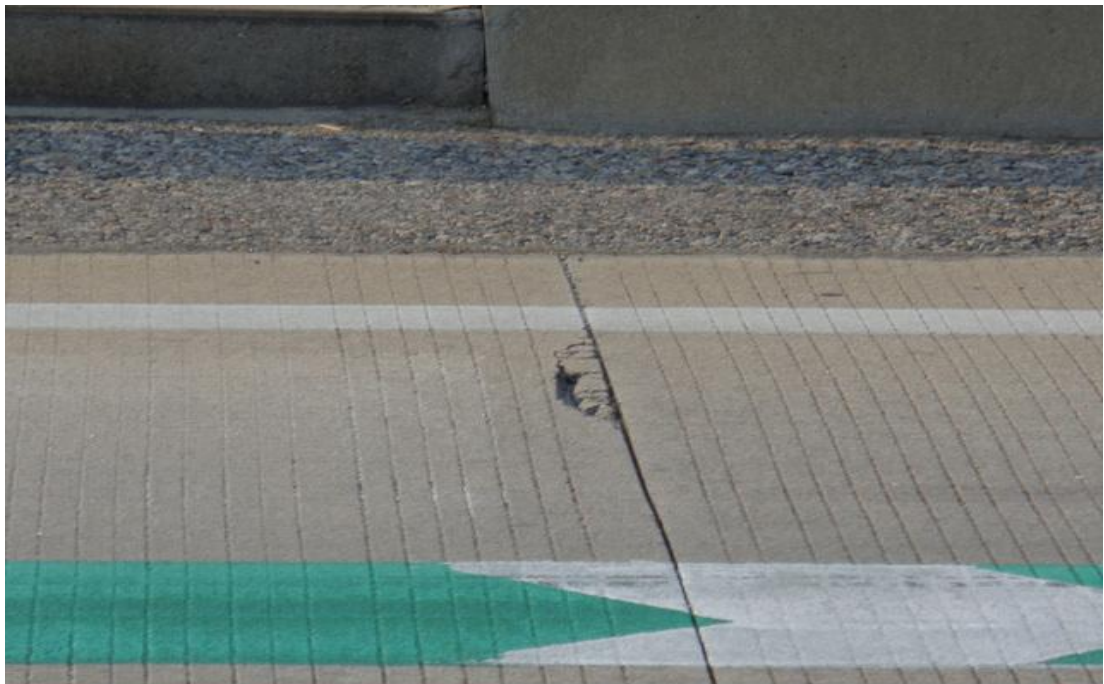
| 사진번호 | 1-2 | 위 치 | 낙동JCT R-C1교 |

| 내 용 | 낙동JCT연결로 교면포장 S1 콘크리트 파손 A=0.7㎡ | | |

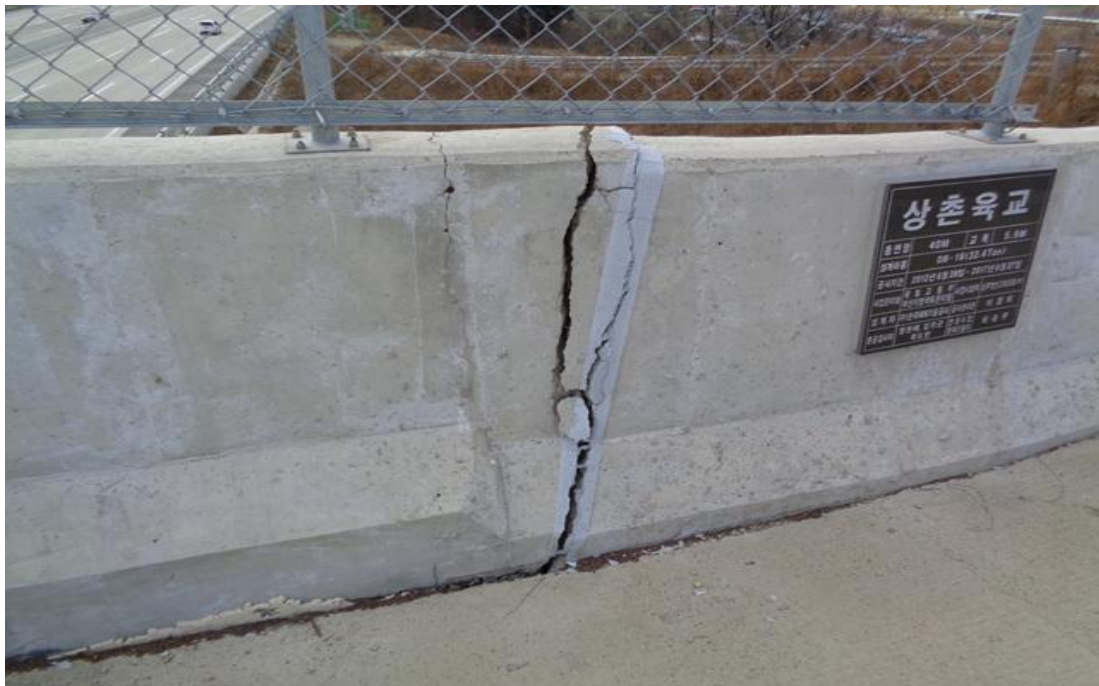
| 사진번호 | 1-1 | 위 치 | 상촌육교 |

| 내 용 | STA 1.54k 방호벽 S1 시점측 파손 A=1.0㎡ | | |

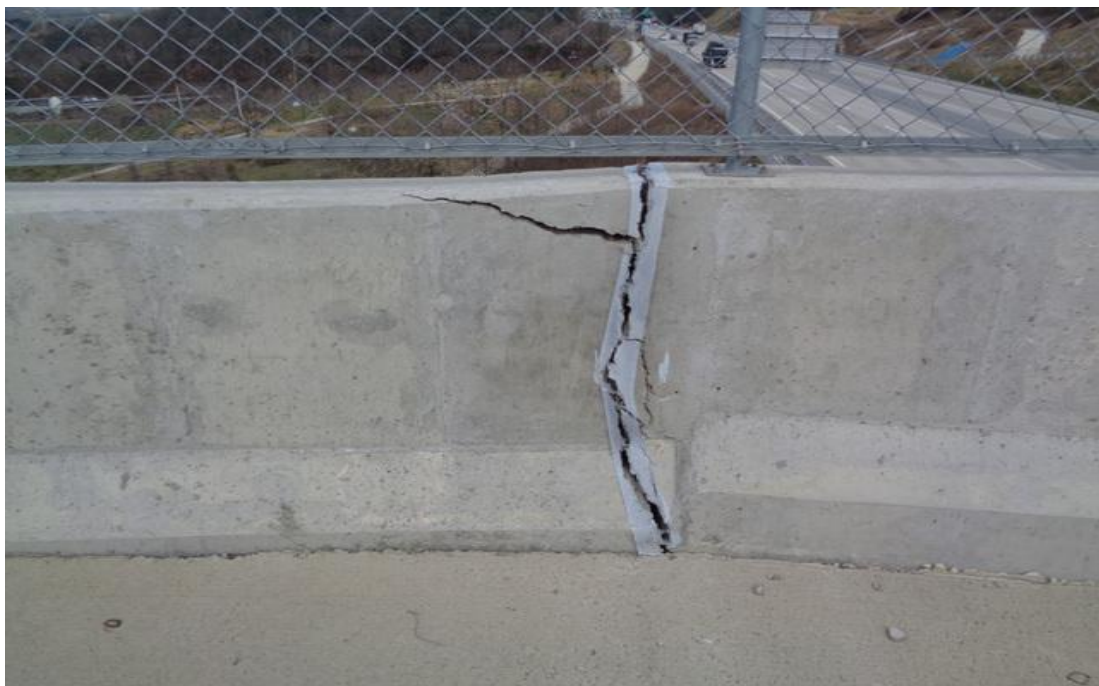
| 사진번호 | 1-2 | 위 치 | 상촌육교 |

| 내 용 | STA 1.54k 방호벽 S1 종점측 파손 A=1.0㎡ | | |

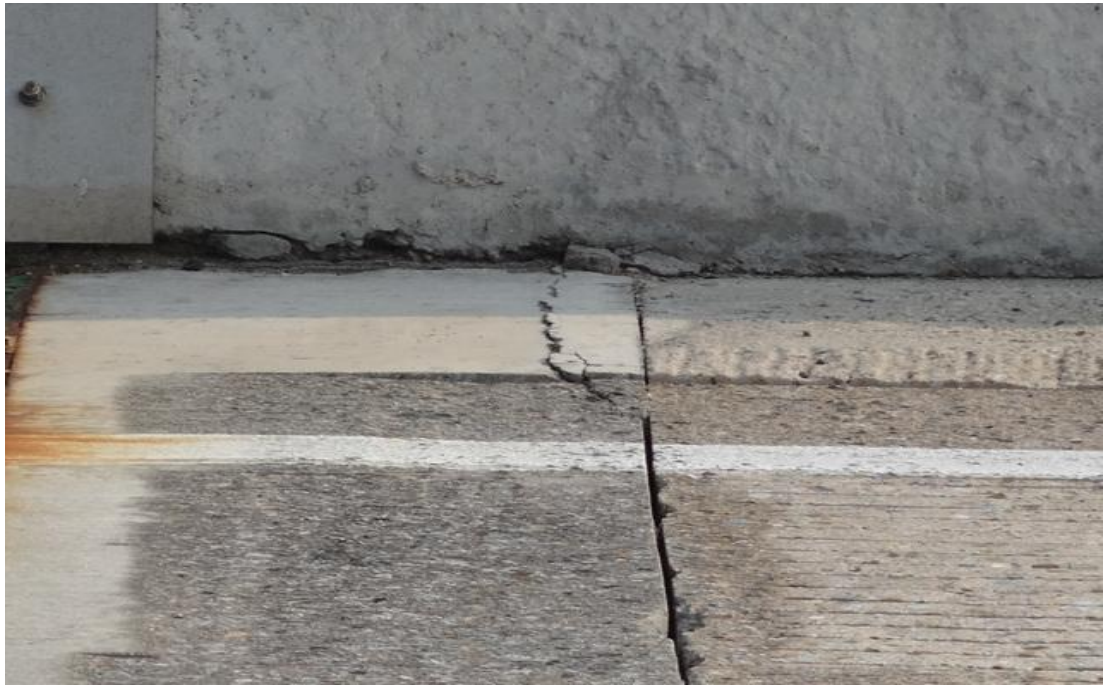
| 사진번호 | 1-1 | 위 치 | 상원교 상주방향 |

| 내 용 | STA 0.65k 신축이음 A1 후타재 들뜸 A=0.06㎡ | | |

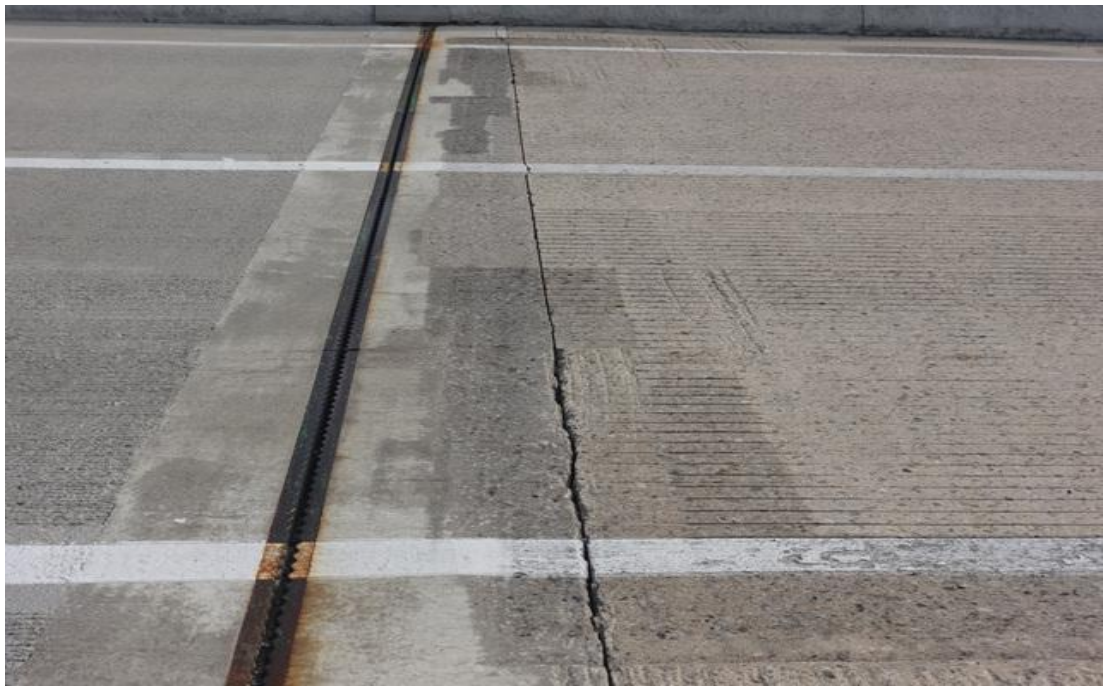
| 사진번호 | 1-2 | 위 치 | 상원교 상주방향 |

| 내 용 | STA 0.65k 신축이음 A1 후타재 보수미흡 A=2.5㎡ | | |

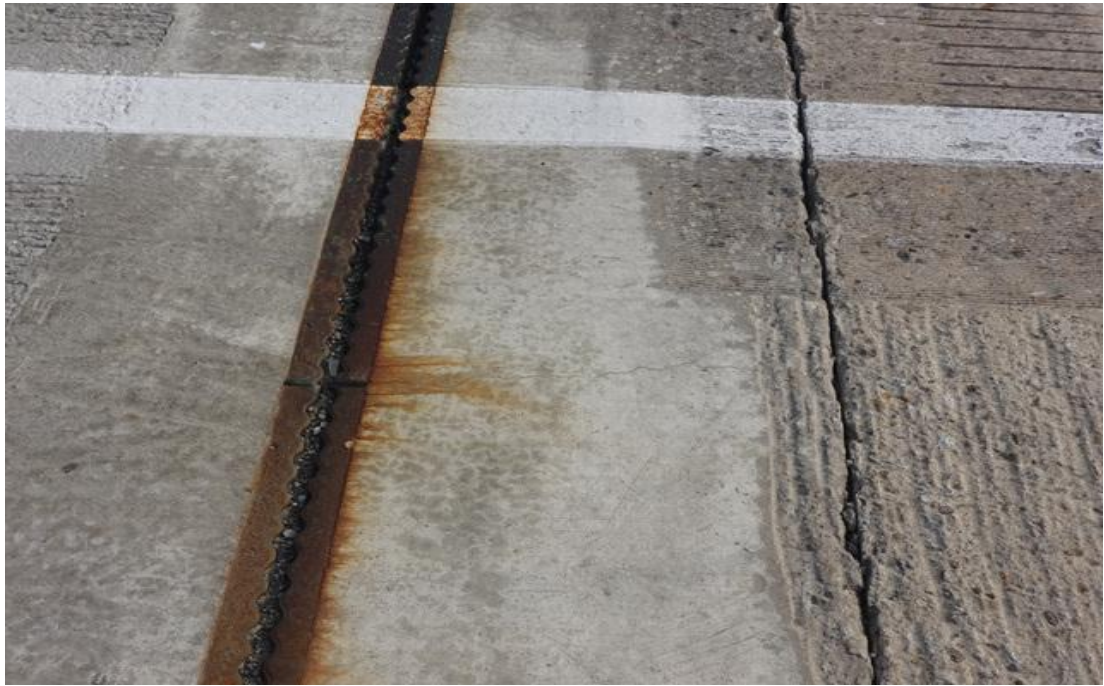
| 사진번호 | 1-3 | 위 치 | 상원교 상주방향 |

| NO | 시설물명 | 방향 | 시설물<br>번호 | 위치 | 부재 | 내용 | 단<br>위 | 수량 | 하<br>자<br>담<br>보<br>채<br>임<br>기<br>간 | 조<br>치<br>방<br>법 | 발생 | 공종 | 하자형태 | 사진<br>번호 | 종별 |
|---|---|---|---|---|---|---|---|---|---|---|---|---|---|---|---|
| 109 | 상원교 | 상주 | - | A1<br>STA0.65k | 신축이음 | 후타재 균열 | m | 1.50 | 2 | 하자 | 2019상 | 교량 | 균열0.3<br>mm미만 | 3 | 기타종 |

| 내 용 | STA 0.65k 신축이음 A1 후타재 균열 L=1.5m | | |

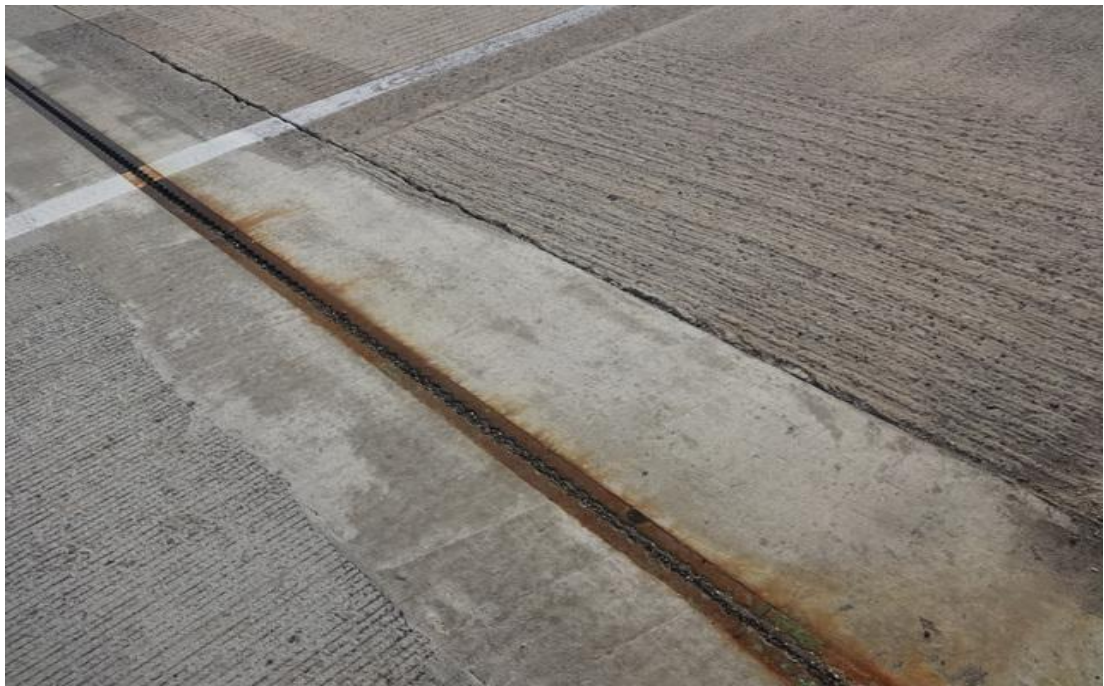
| 사진번호 | 1-4 | 위 치 | 상원교 상주방향 |

| NO | 시설물명 | 방향 | 시설물<br>번호 | 위치 | 부재 | 내용 | 단<br>위 | 수량 | 하<br>자<br>담<br>보<br>채<br>임<br>기<br>간 | 조<br>치<br>방<br>법 | 발생 | 공종 | 하자형태 | 사진<br>번호 | 종별 |
|---|---|---|---|---|---|---|---|---|---|---|---|---|---|---|---|
| 110 | 상원교 | 상주 | - | A1<br>STA0.65k | 신축이음 | 후타재<br>망상균열 | m² | 1.00 | 2 | 하자 | 2019상 | 교량 | 망상균열 | 4 | 기타종 |

| 내 용 | STA 0.65k 신축이음 A1 후타재 망상균열 A=1.0㎡ | | |

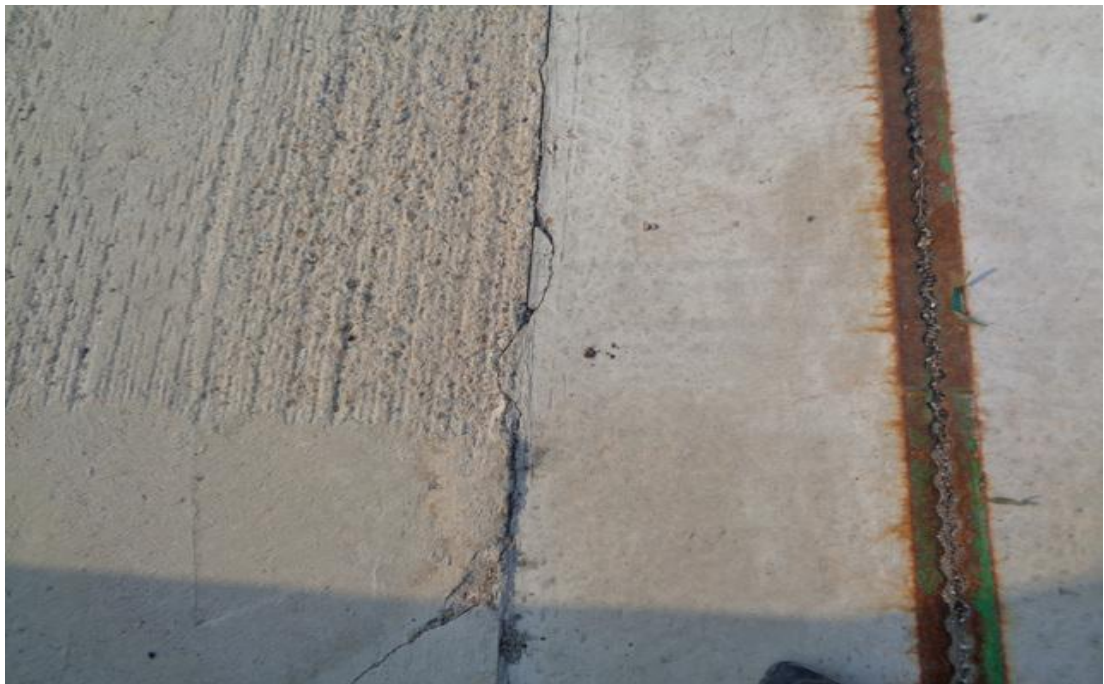
| 사진번호 | 1-6 | 위 치 | 상원교 영천방향 |

| 내 용 | STA 0.65k 신축이음 A1 후타재 들뜸 A=0.02㎡ | | |

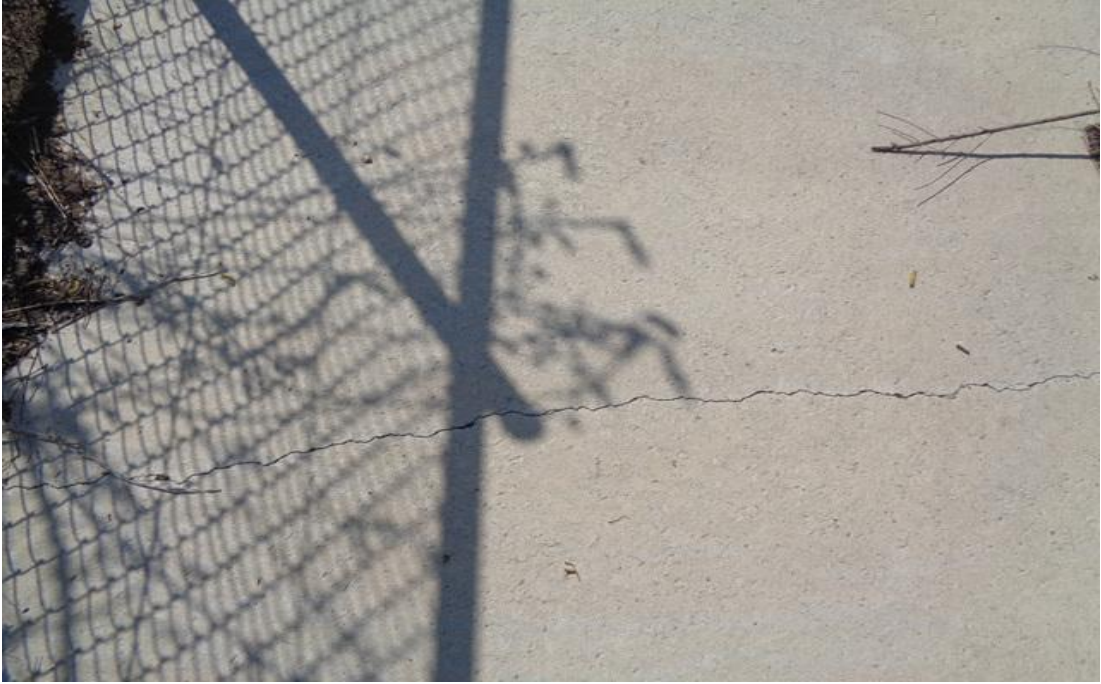
| 사진번호 | 1-SL2-1 | 위 치 | 상주절토2 |

| NO | 시설물명 | 방향 | 시설물<br>번호 | 위치 | 부재 | 내용 | 단<br>위 | 수량 | 하<br>자<br>담<br>보<br>채<br>임<br>기<br>간 | 조<br>치<br>방<br>법 | 발생 | 공종 | 하자형태 | 사진<br>번호 | 종별 |
|---|---|---|---|---|---|---|---|---|---|---|---|---|---|---|---|
| 115 | 상주절토2 | 상주 | SL2 | 상주절토2<br>STA2.45k | 소단배수로 | 균열 | m | 27.00 | 2 | 하자 | 2017하 | 사면 | 균열 | 1 | 2종 |

| 내 용 | STA 2.45k 소단배수로 균열 L=27.0m | | |

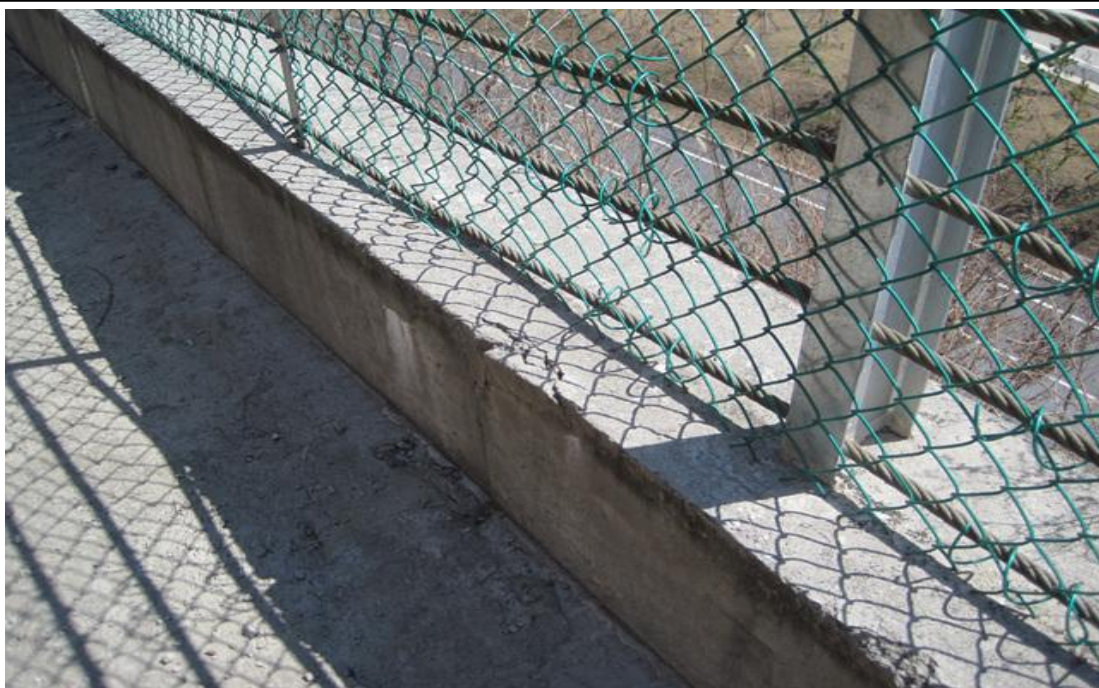
| 사진번호 | 1-SL3-2 | 위 치 | 상주절토3 |

| 내 용 | STA 3.78k 소단배수로 파손 A=0.05㎡ | | |

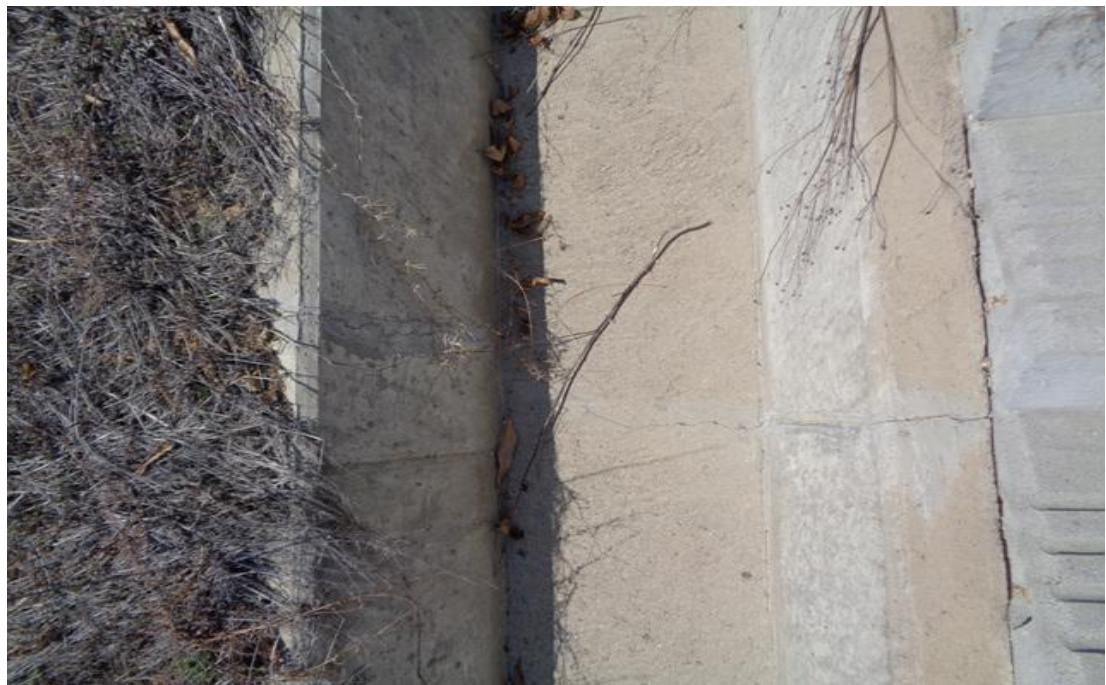
| 사진번호 | 1-SL5-2 | 위 치 | 상주절토5 |

| 내 용 | STA 4.62k 산마루측구 균열 L=3.0m | | |
