# 하 자 보 고 서

〈 2공구 〉

2019. 06

상주영천고속도로주식회사

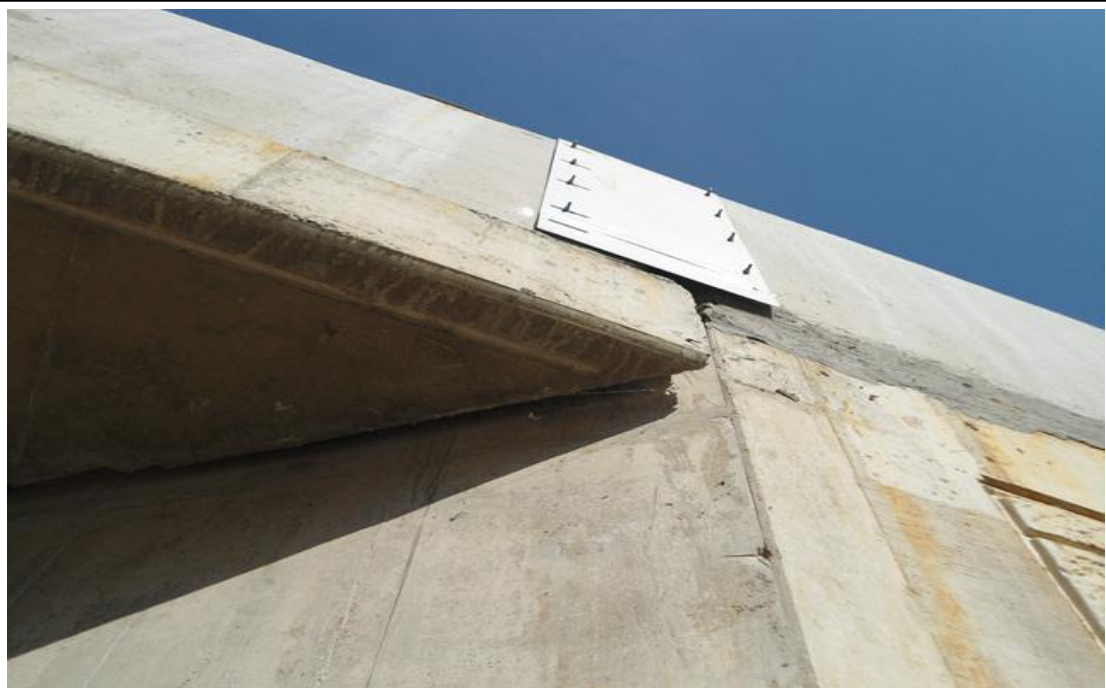
| 사진번호 | 2-BR6-1 | 위 치 | 신개교 상주방향 |

| 내 용 | 조치후 | | |

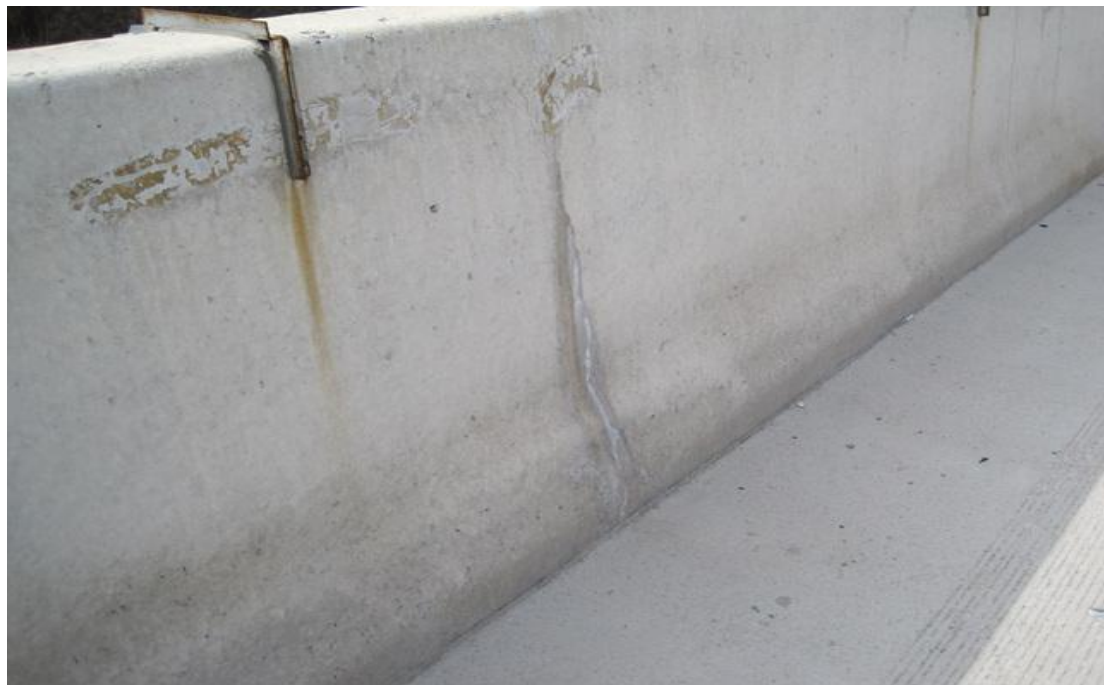
| 사진번호 | 2-BR6-3 | 위 치 | 신개교 영천방향 |

| 내 용 | STA 9.65k 방호벽 S1 균열부 백태 A=0.1㎡ | | |

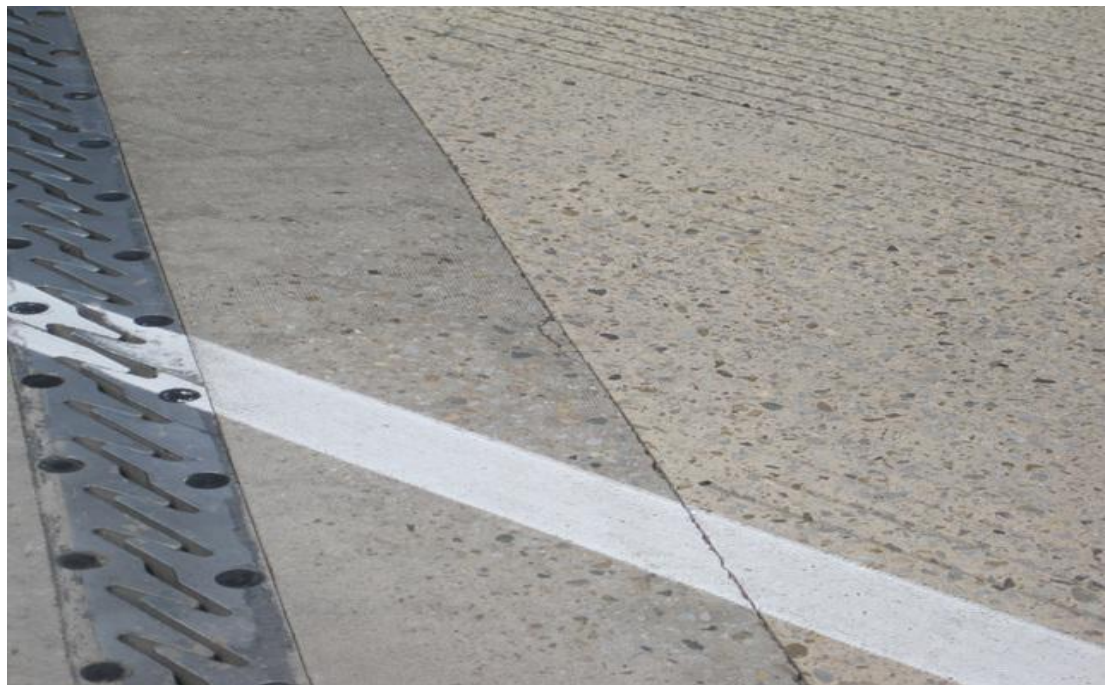
| 사진번호 | 2-BR6-7 | 위 치 | 신개교 영천방향 |

| 내 용 | STA 9.65k 신축이음 A2 후타재 파손 A=0.01 m <sup>2</sup> | | |

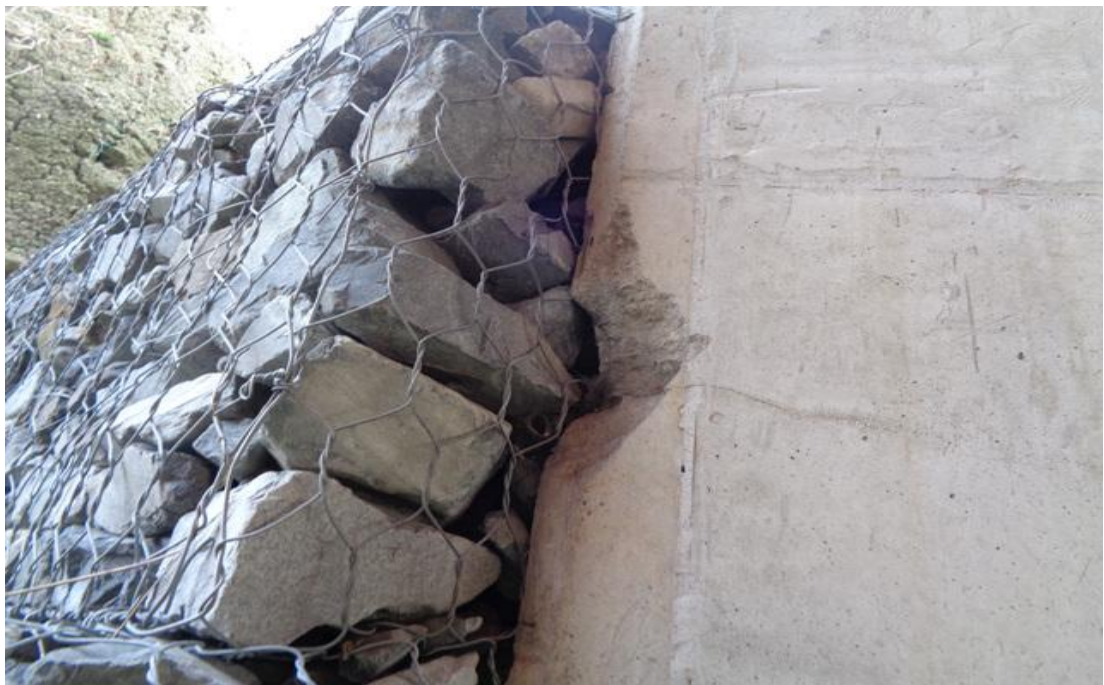
| 사진번호 | 2-BR6-9 | 위 치 | 신개교 상주방향 |

| 내 용 | STA 9.65k 교대 A2 파손 A=0.09㎡ | | |

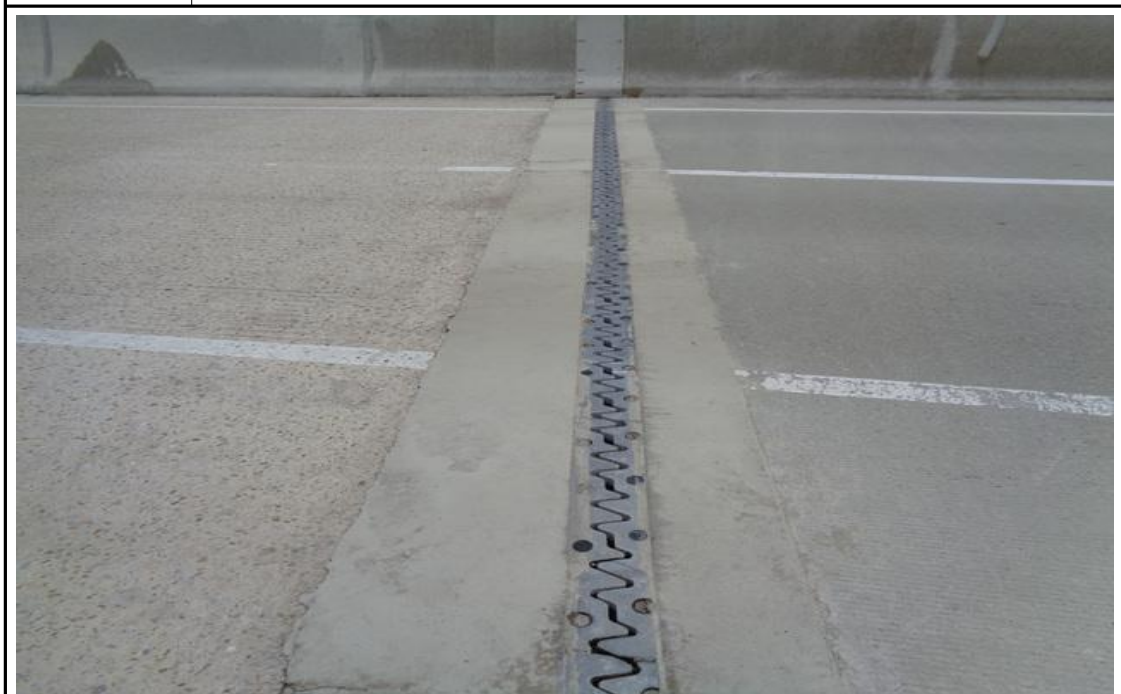
| 사진번호 | 2-BR7-1 | 위 치 | 월가교 영천방향 |

| 내 용 | 조치후 | | |

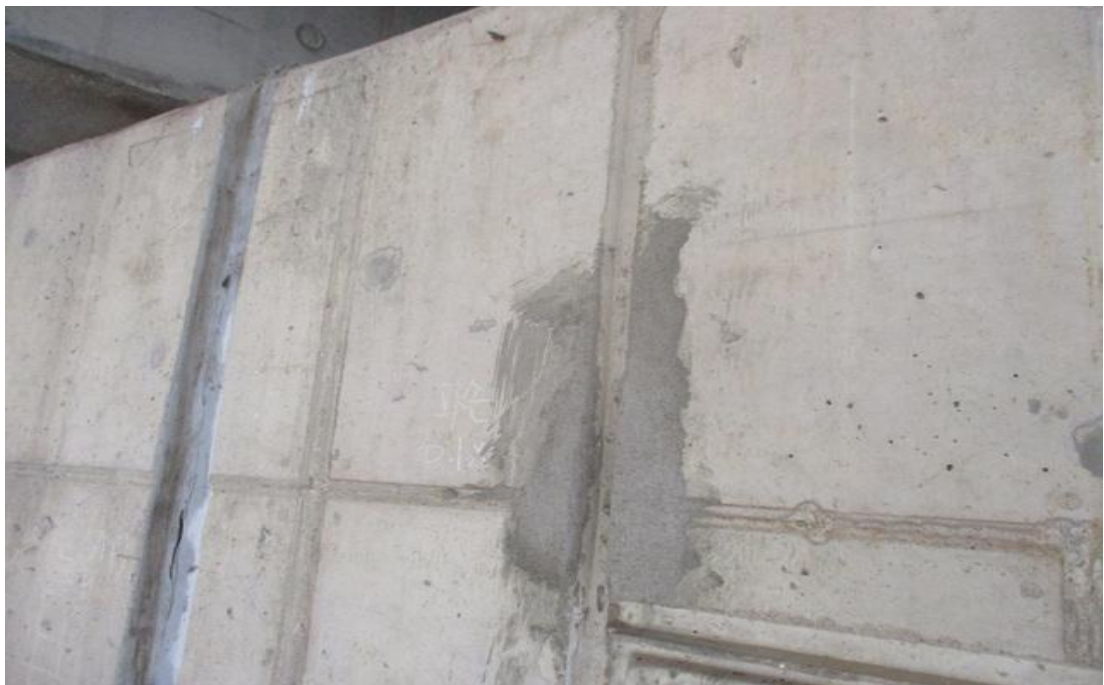
| 사진번호 | 2-BR7-9 | 위 치 | 월가교 상주방향 |

| 내 용 | 조치후 | | |

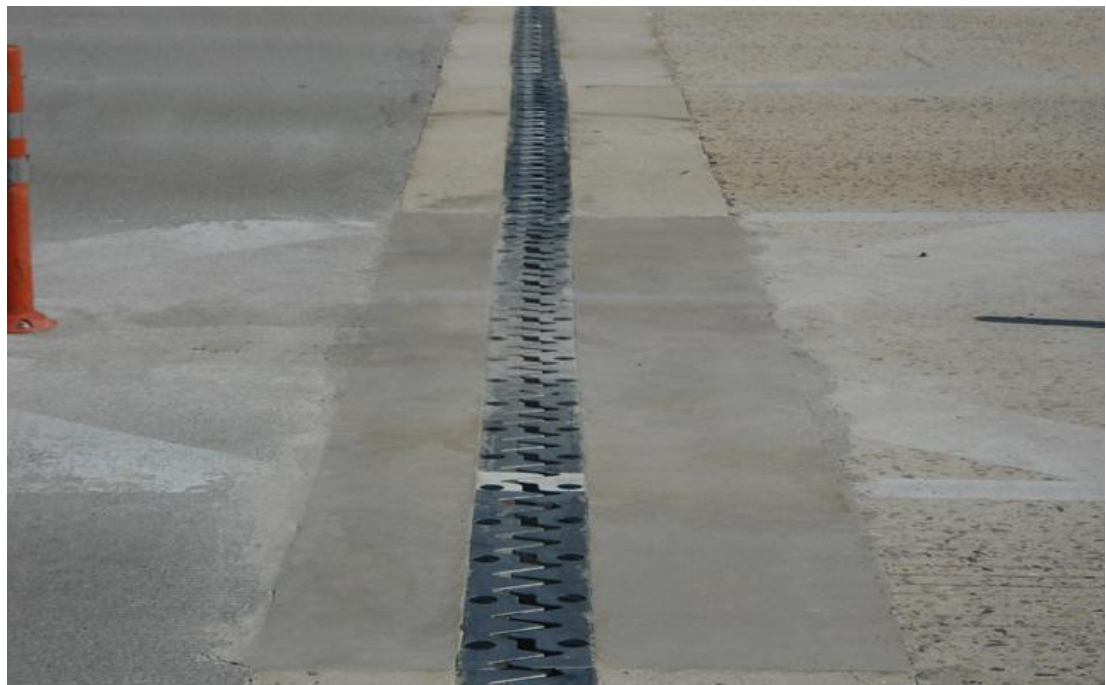
| 사진번호 | 2-1 | 위 치 | 용내교 영천방향 |

| 내 용 | 조치후 | | |

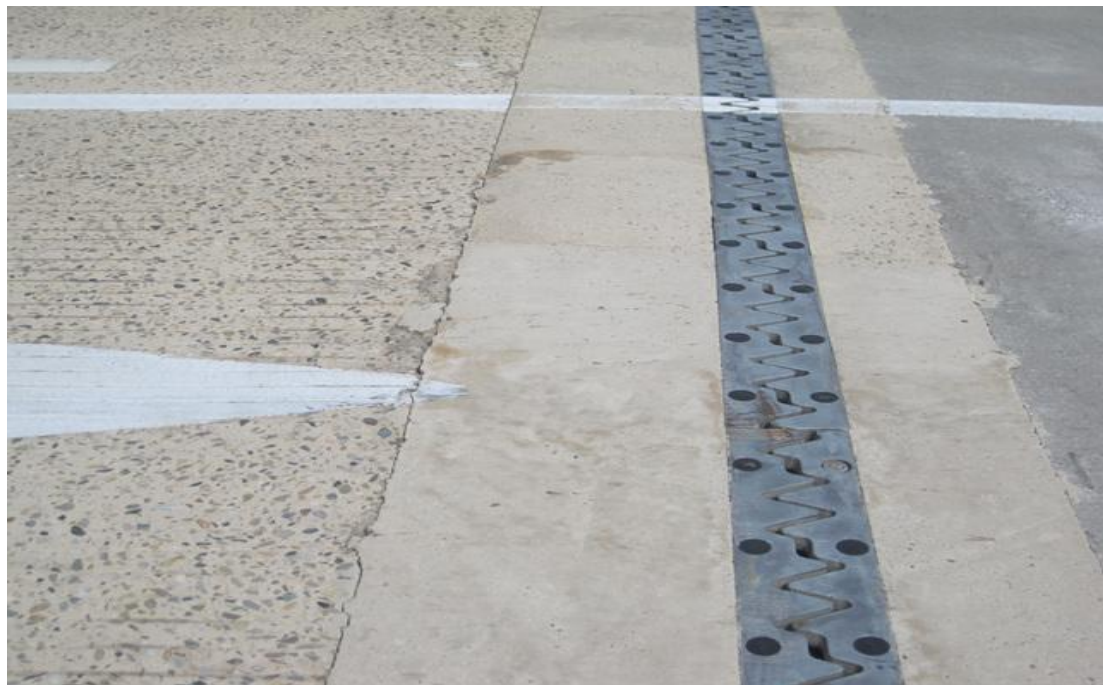
| 사진번호 | 2-5 | 위 치 | 용내교 상주방향, 영천방향 |

| 내 용 | STA 7.43k 신축이음 A1 후타재 균열 L=12.1m | | |

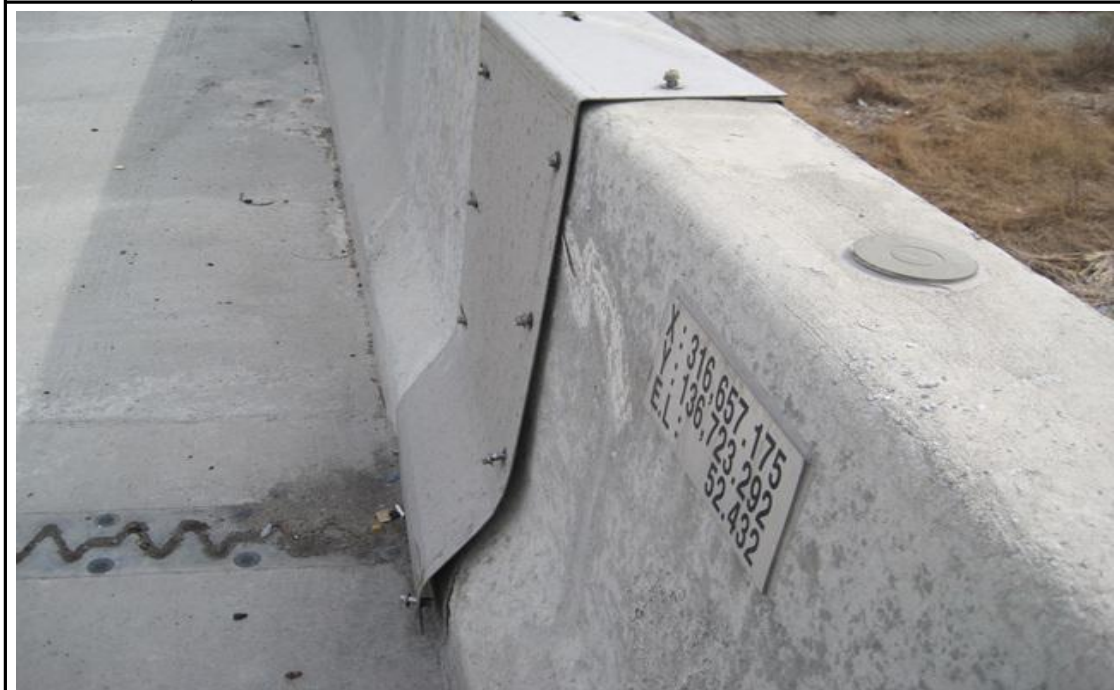
| 사진번호 | 2-9 | 위 치 | 용내교 영천방향 |

| 내 용 | STA 7.43k 신축이음 A1 차수판 볼트 체결불량 4EA | | |

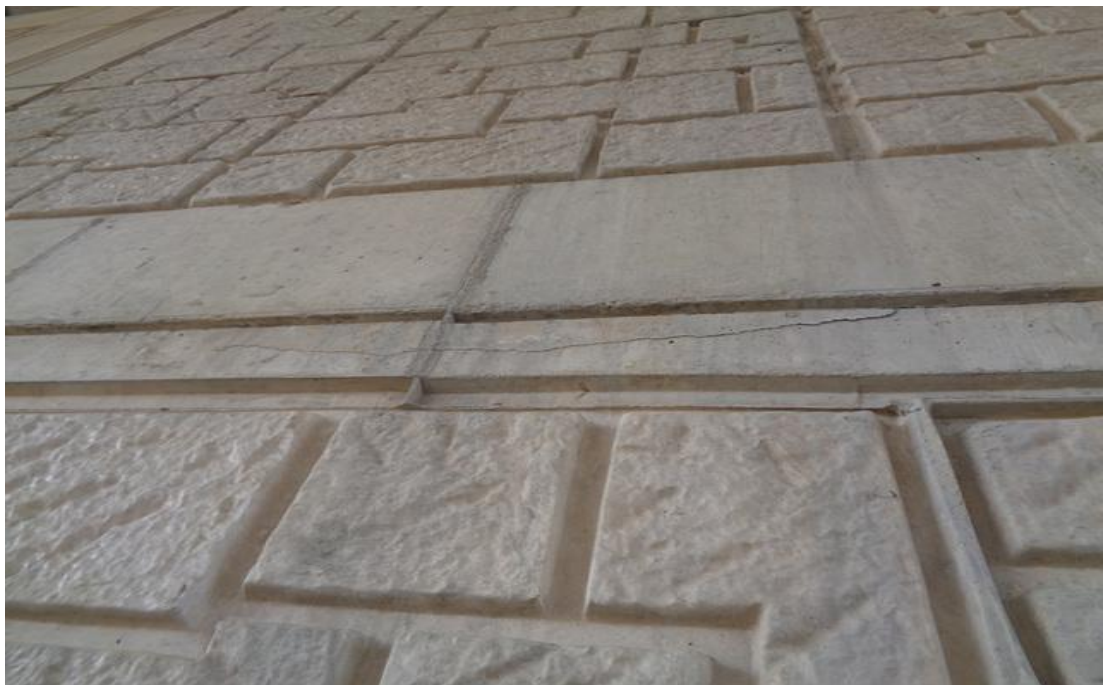
| 사진번호 | 2-11 | 위 치 | 용내교 상주방향 |

| 내 용 | STA 7.43k 교대 A1 균열 L=0.4m | | |

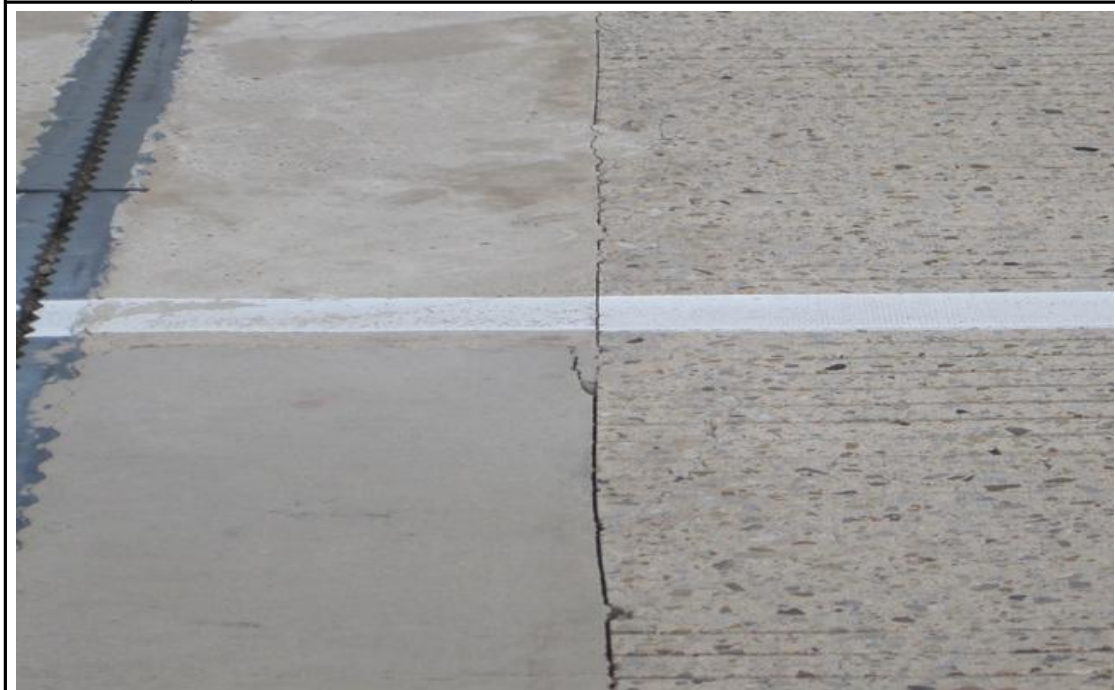
| 사진번호 | 2-4 | 위 치 | 용산교 영천방향 |

| 내 용 | STA 8.79k 신축이음 A2 후타재 파손 A=0.02㎡ | | |

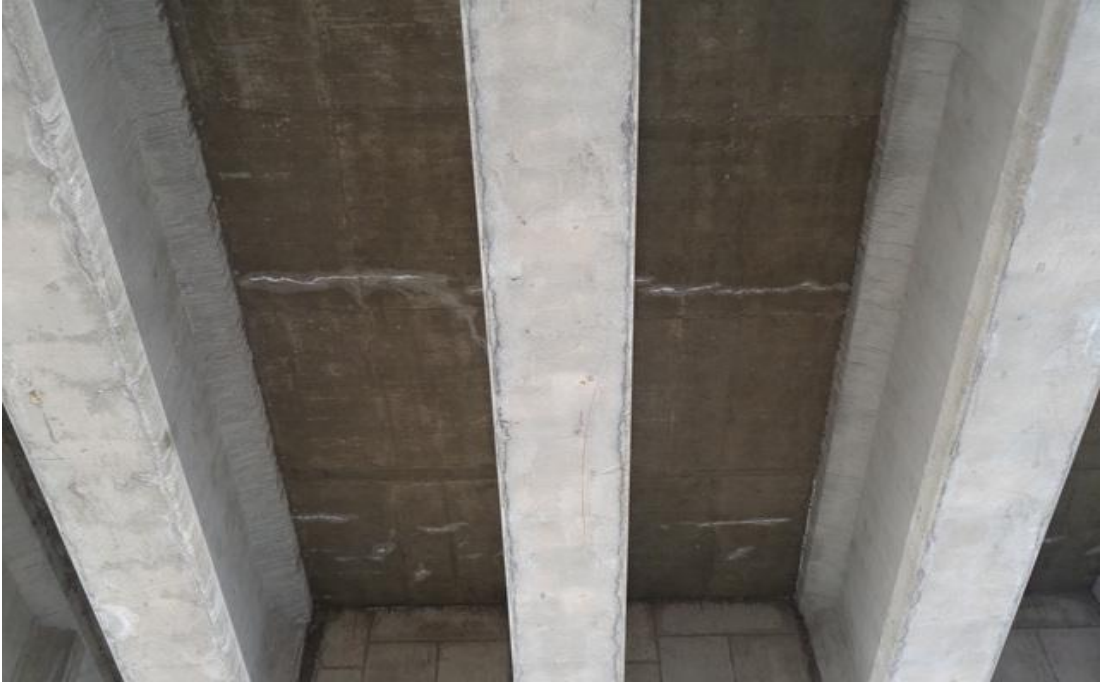
| 사진번호 | 2-5 | 위 치 | 용산교 상주방향 |

| 내 용 | STA 8.73k 바닥판하면 S1 균열부 백태 A=3.0㎡ | | |

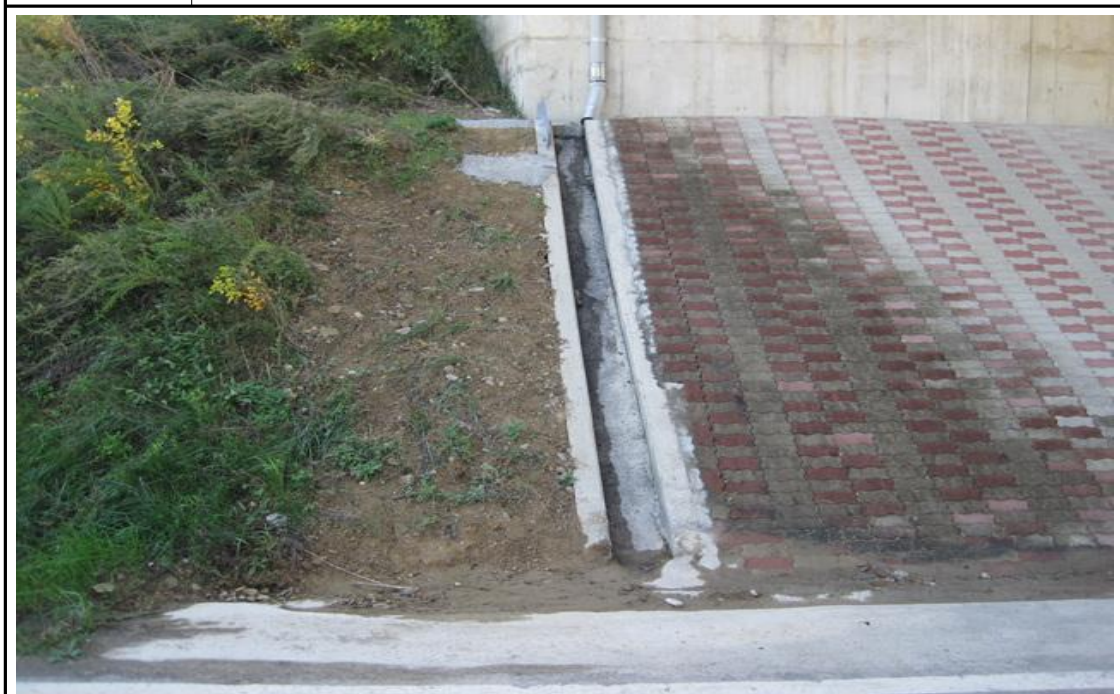
| 사진번호 | 2-1 | 위 치 | 신천교 상주방향 |

| 내 용 | 조치후 | | |

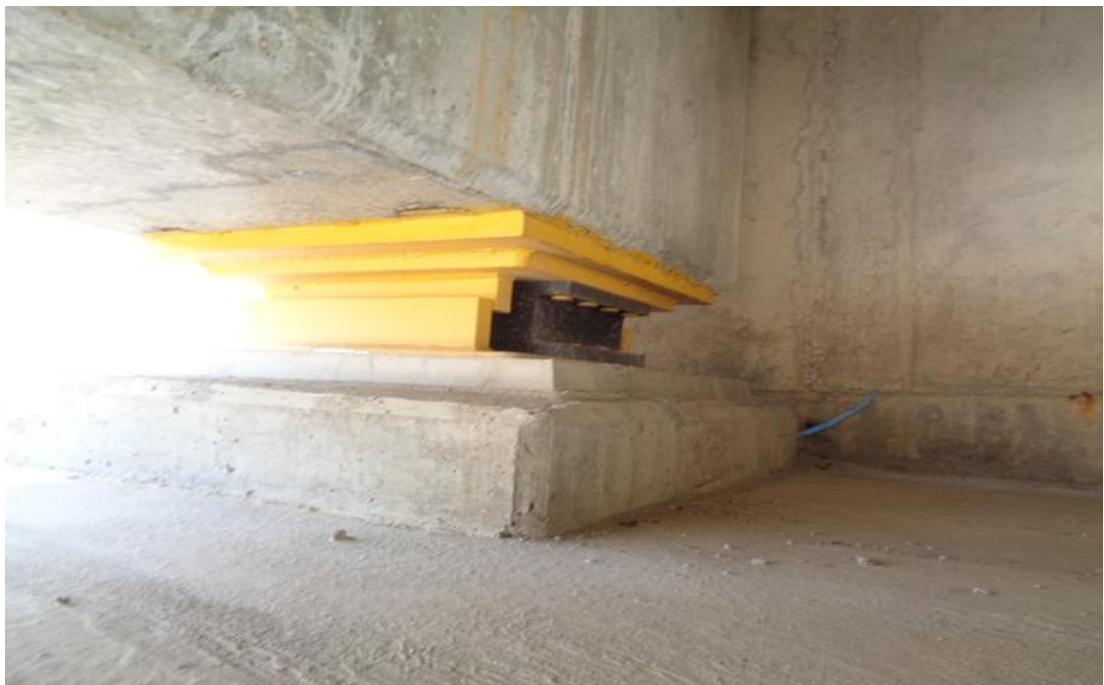
| 사진번호 | 2-6 | 위 치 | 도개IC교 상주방향 |

| 내 용 | STA 12.14k 교량받침 A2 무수축몰탈 균열 L=0.6m | | |

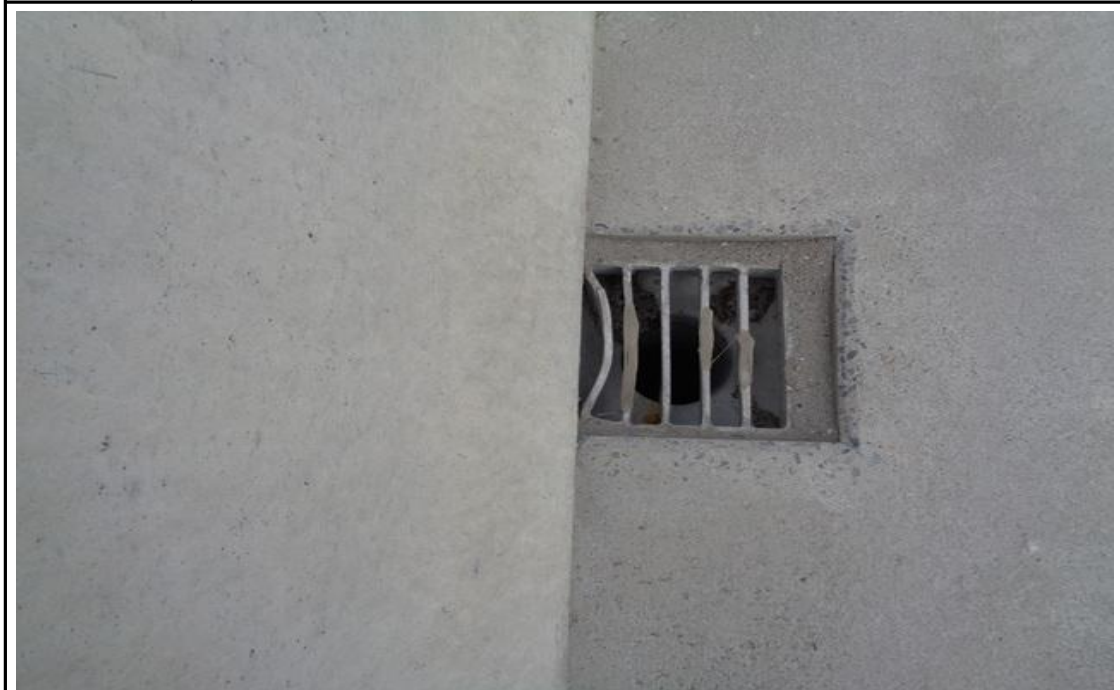
| 사진번호 | 2-6 | 위 치 | 도개IC R-A2교 국도방향 |

| 내 용 | 도개IC진출로 배수시설 S1 배수구 그레이팅 변형 1EA | | |

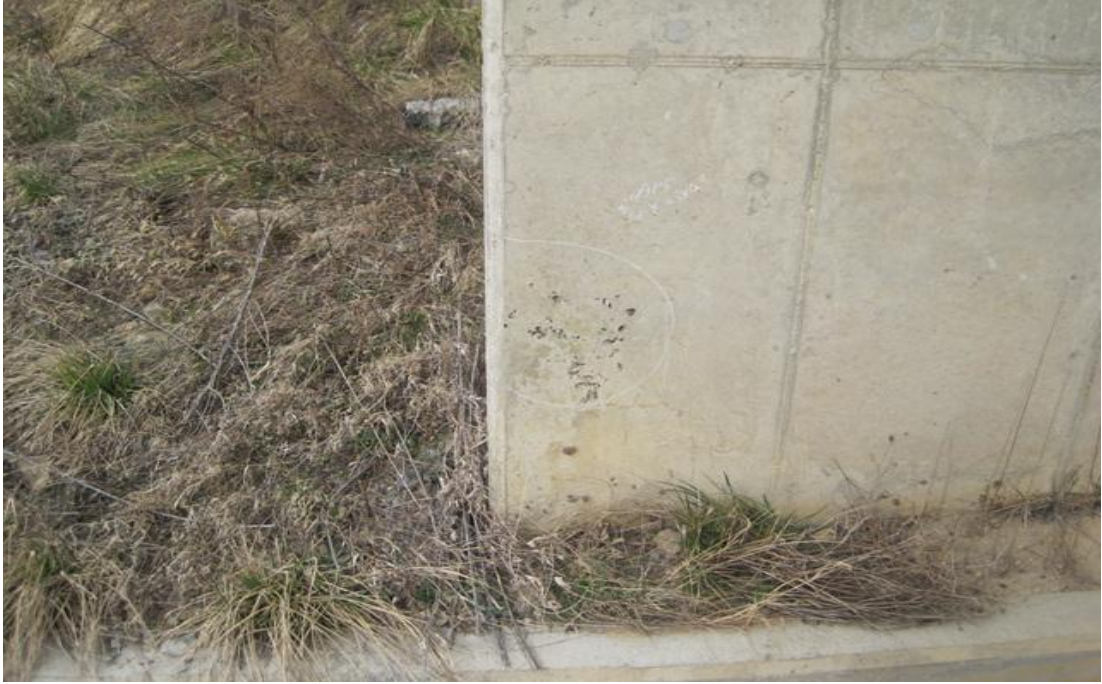
| 사진번호 | 2-3 | 위 치 | 도개IC R-D교 |

| 내 용 | 도개IC진출로 교대 A2 재료분리 A=0.09㎡ | | |

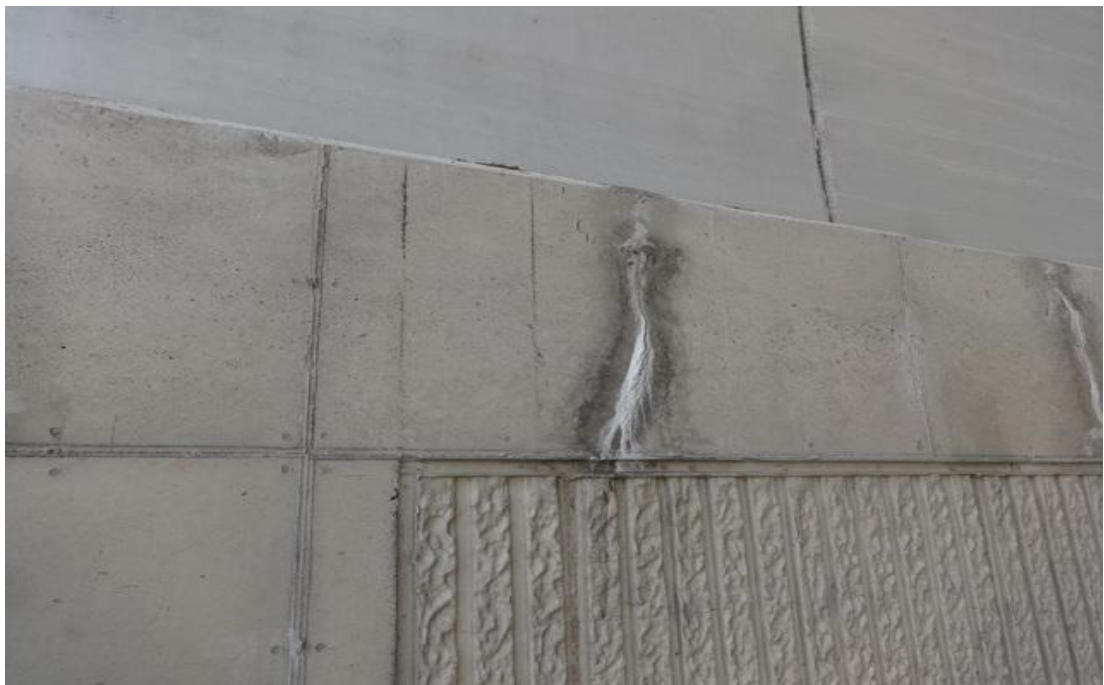
| 사진번호 | 2-2 | 위 치 | 일선육교 영천방향 |

| 내 용 | STA 15.18k 교대 A1 백태 A=0.5㎡ | | |
