# 하 자 보 고 서

〈 3공구 〉

2019. 06

상주영천고속도로주식회사

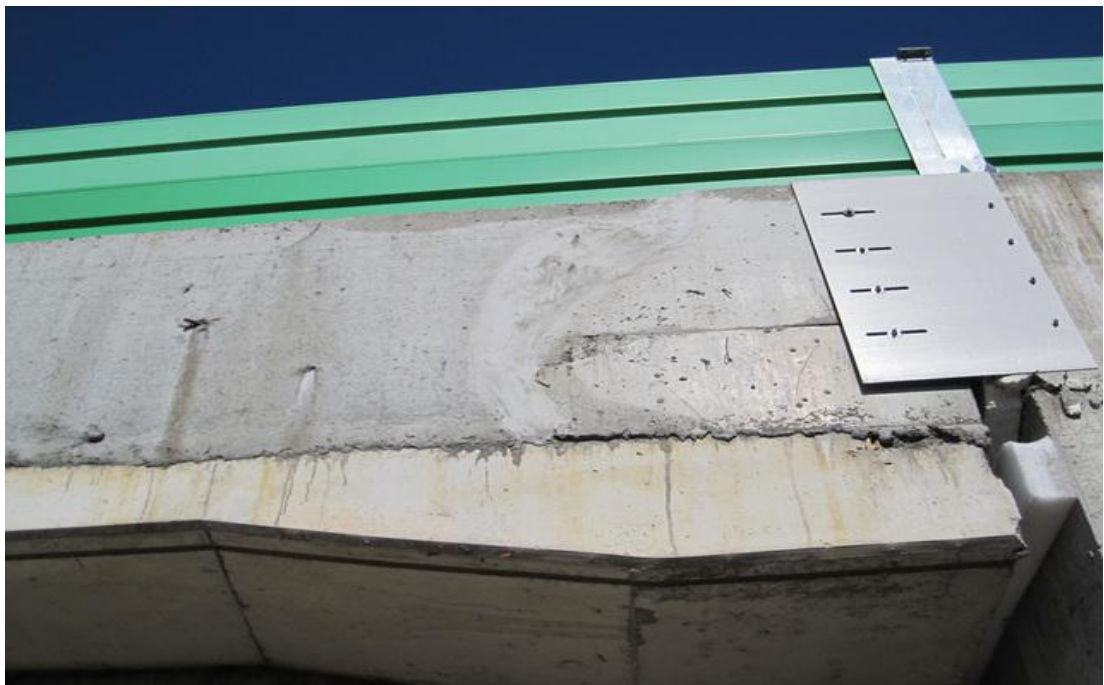
| 사진번호 | 3-BR8-1 | 위 치 | 도개교 영천방향 |

| 내 용 | 방호벽 S9 재료분리 A=0.6㎡ | | |

| 내 용 | 조치후 | | |

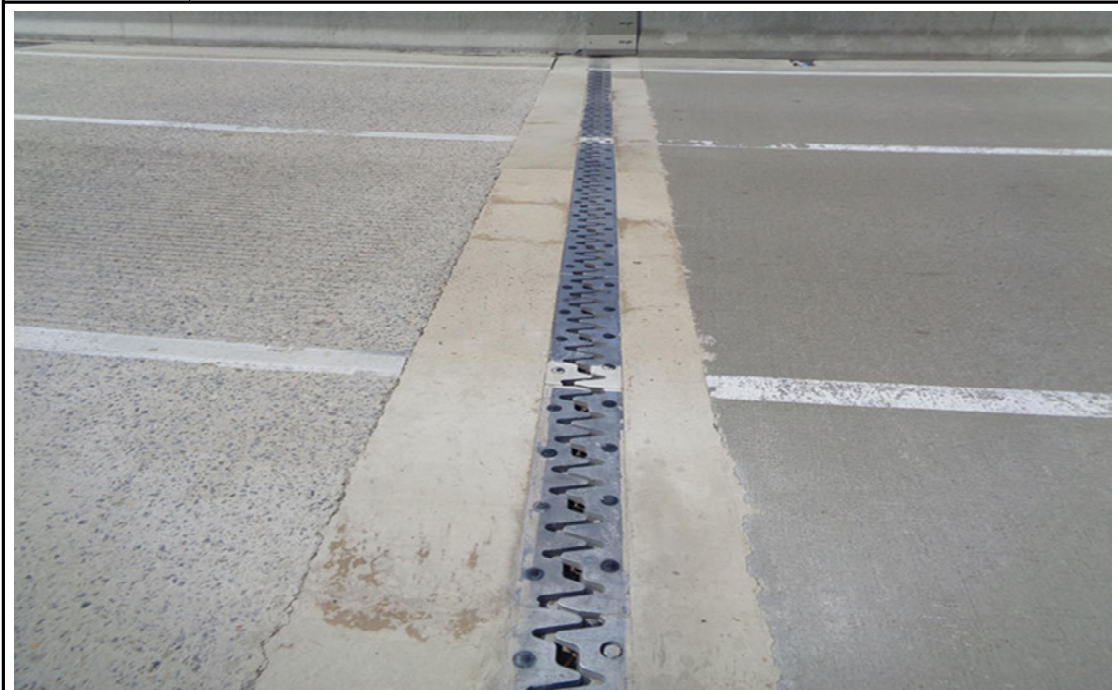
| 사진번호 | 3-BR8-2 | 위 치 | 도개교 상주방향 |

| 내 용 | 신축이음 A2 후타재파손 A=0.05㎡ | | |

| 내 용 | 조치후 | | |

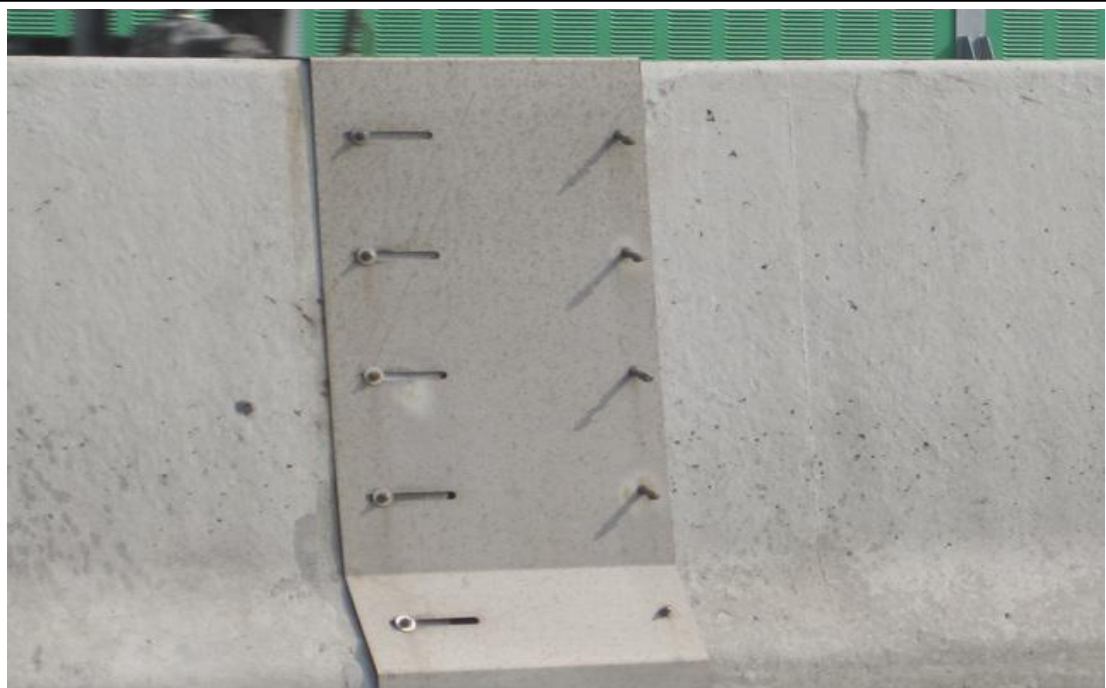
| 사진번호 | 3-BR8-6 | 위 치 | 도개교 영천방향 |

| 내 용 | STA 16.49k 신축이음 P3 차수판 볼트 체결불량 4EA | | |

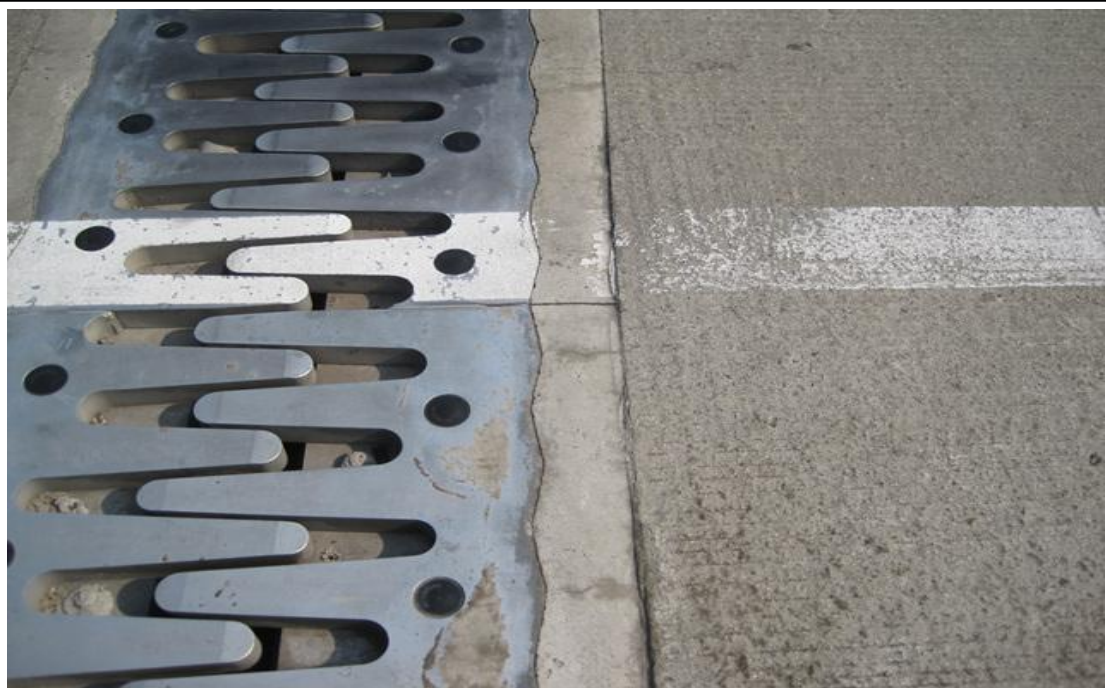
| 사진번호 | 3-BR8-8 | 위 치 | 도개교 영천방향 |

| 내 용 | STA 16.62k 신축이음 P6 후타재 균열 L=2.0m | | |

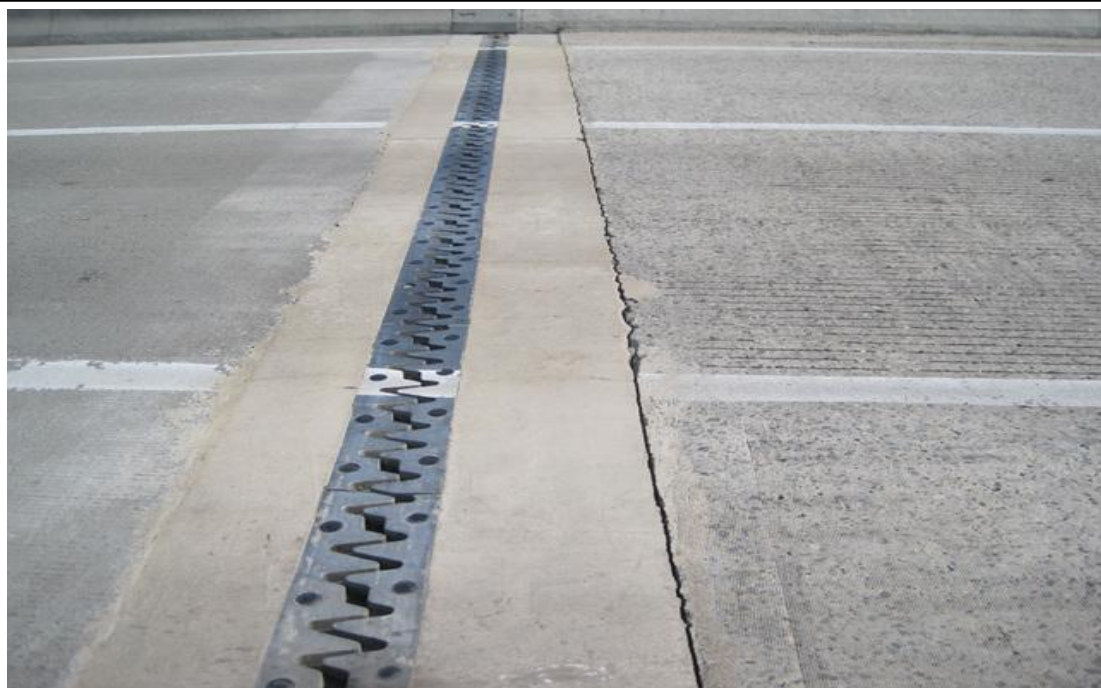
| 사진번호 | 3-BR8-10 | 위 치 | 도개교 영천방향 |

| 내 용 | STA 16.76k 신축이음 A2 후타재 접속부 이격 T=2.0cm | | |

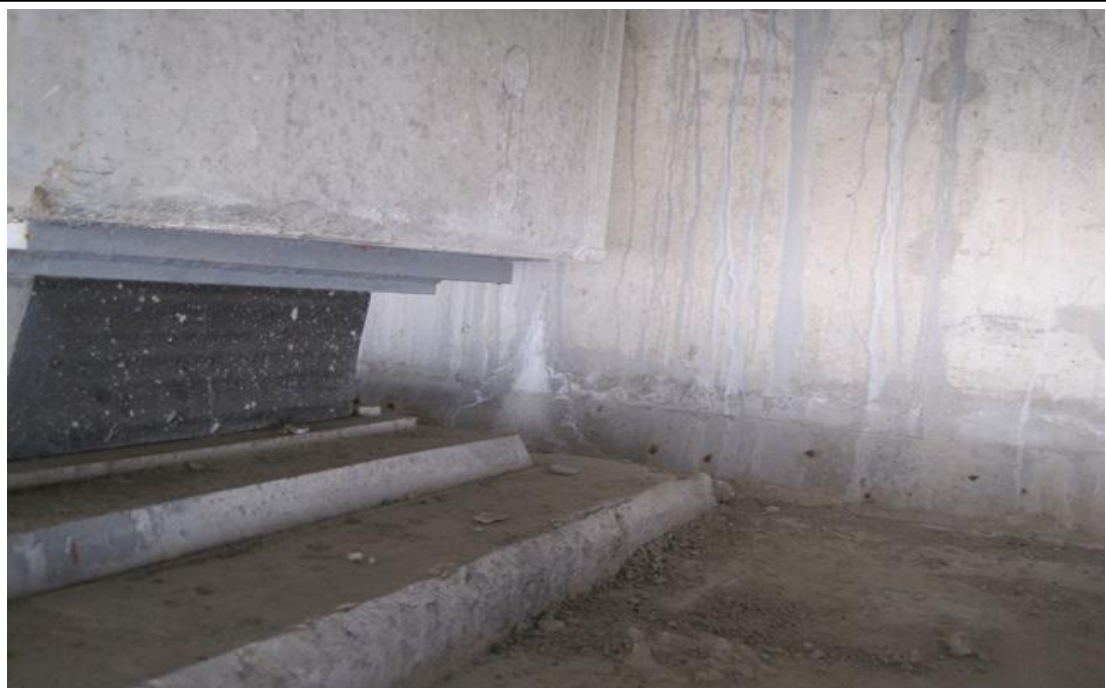
| 사진번호 | 3-BR8-14 | 위 치 | 도개교 상주방향, 영천방향 |

| 내 용 | STA 16.76k 교대 A2 백태 A=0.3㎡ | | |

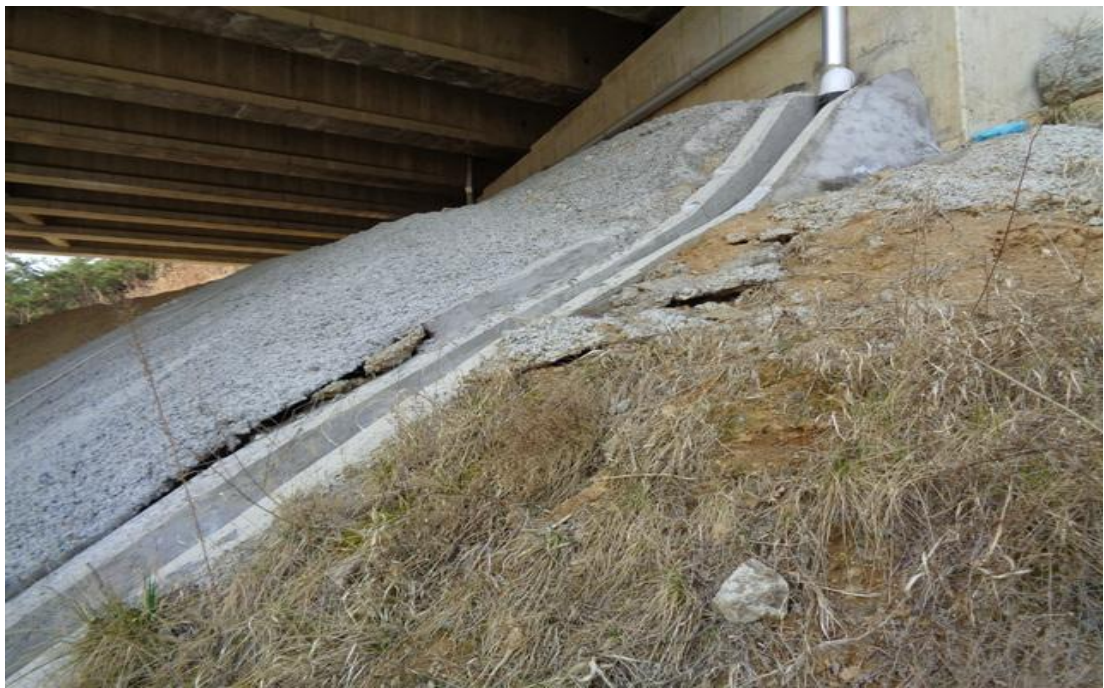
| 사진번호 | 3-BR8-15 | 위 치 | 도개교 상주방향 |

| 내 용 | STA 16.36k 교대 A1 법면 세굴, 슛크리트 들뜸 및 파손 | | |

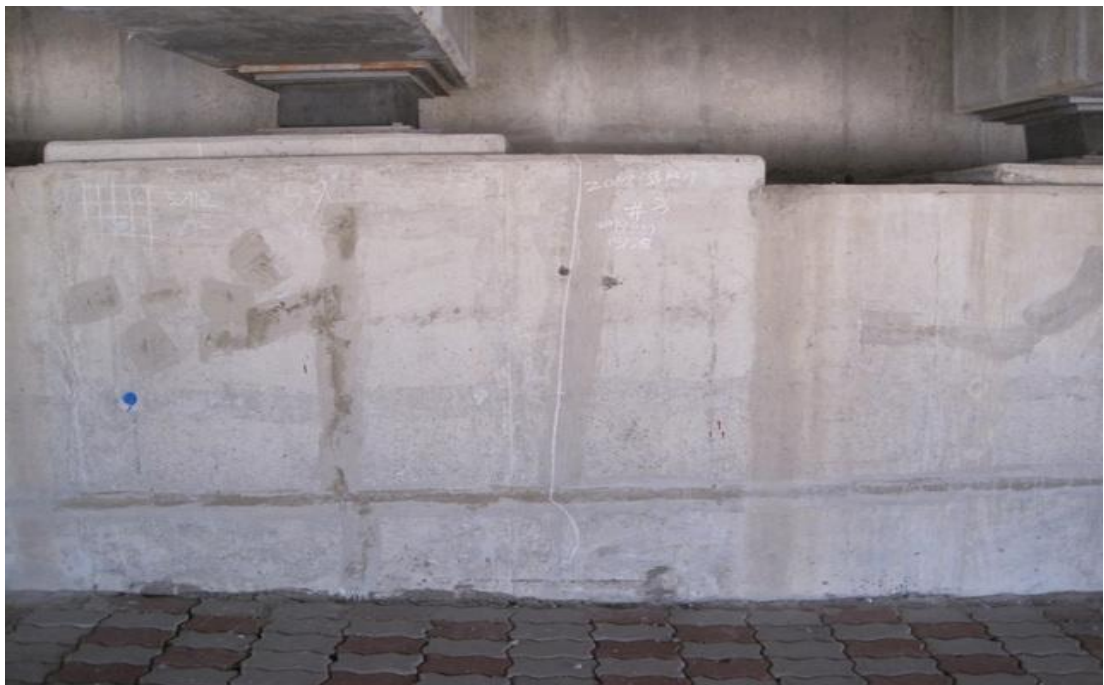
| 사진번호 | 3-BR8-16 | 위 치 | 도개교 상주방향, 영천방향 |

| 내 용 | STA 16.76k 교대 A2 균열 L=11.0m | | |

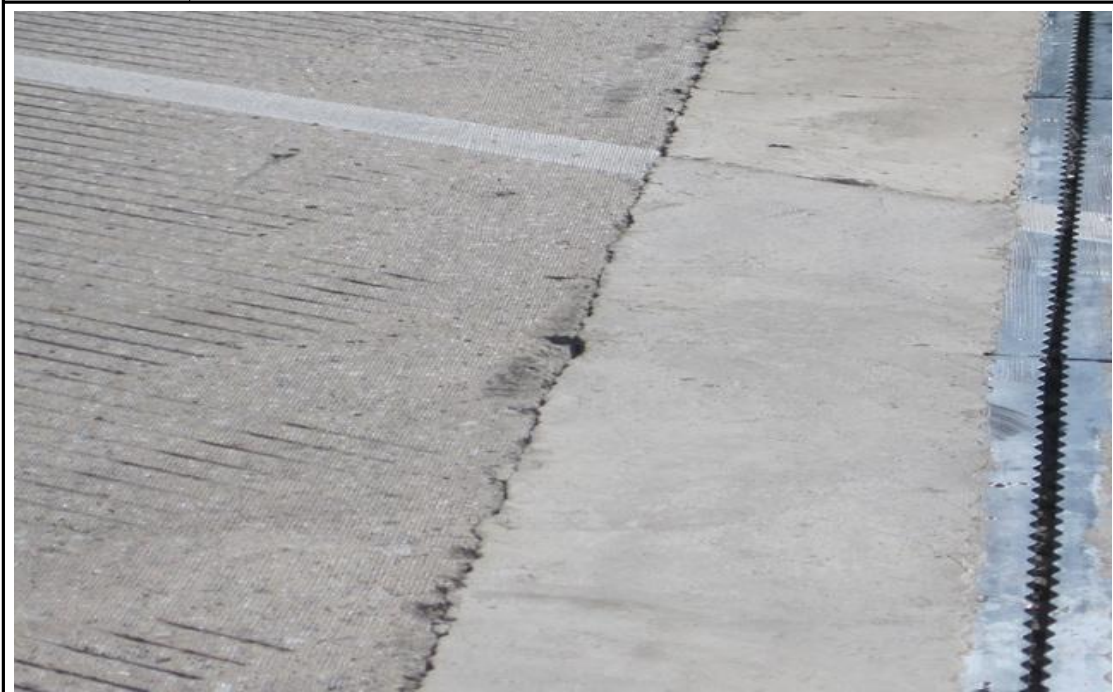
| 사진번호 | 3-BR9-2 | 위 치 | 신계교 상주방향 |

| 내 용 | STA 28.94k 교면포장 S5 접속슬래브 파손 A=0.04 m <sup>2</sup> | | |

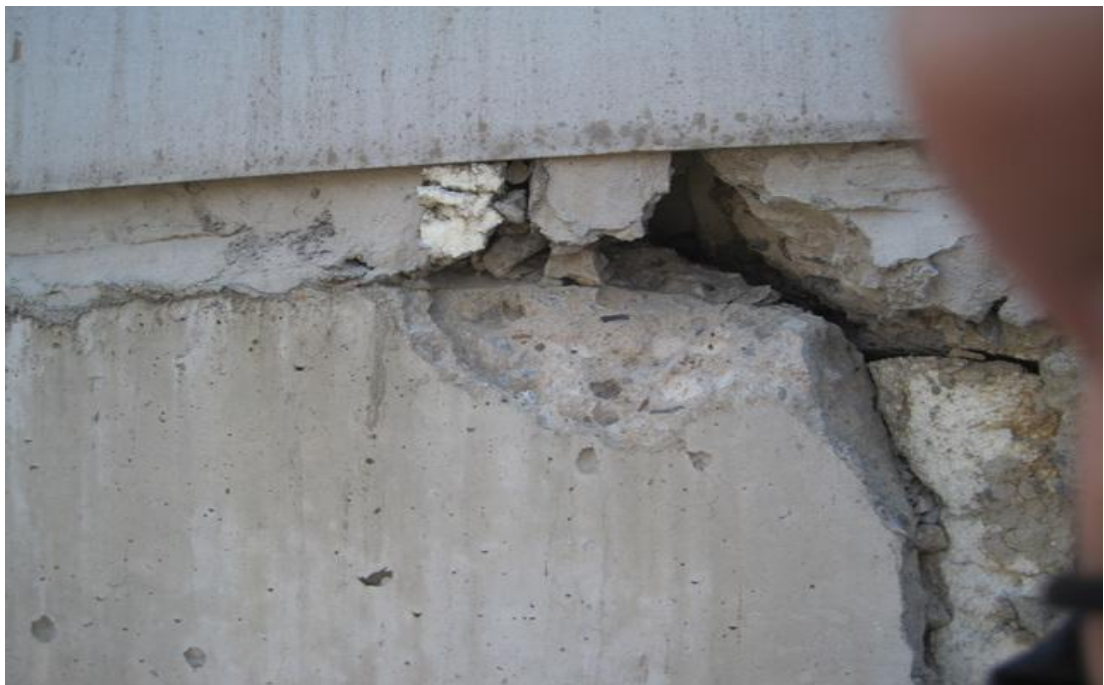
| 사진번호 | 3-BR9-5 | 위 치 | 신계교 상주방향, 영천방향 |

| 내 용 | STA 28.89k 바닥판 S3, S4 콘크리트 파손 A=0.26㎡ | | |

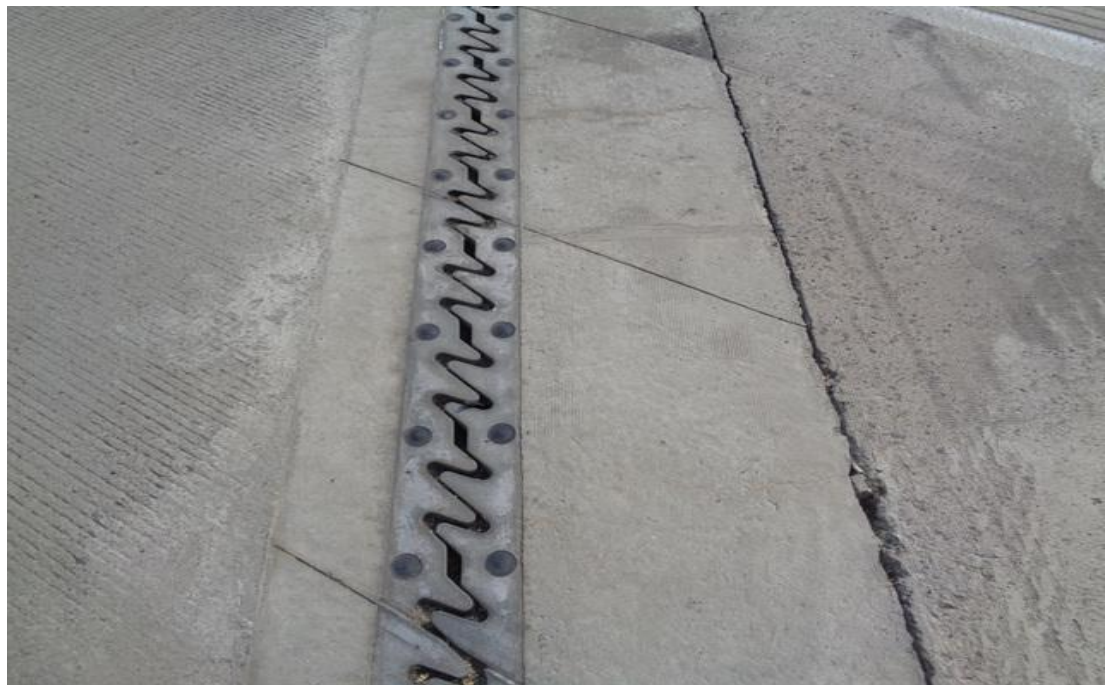
| 사진번호 | 3-BR9-7 | 위 치 | 신계교 상주방향 |

| 내 용 | STA 28.77k 신축이음 A1 후타재 균열 L=1.6m | | |

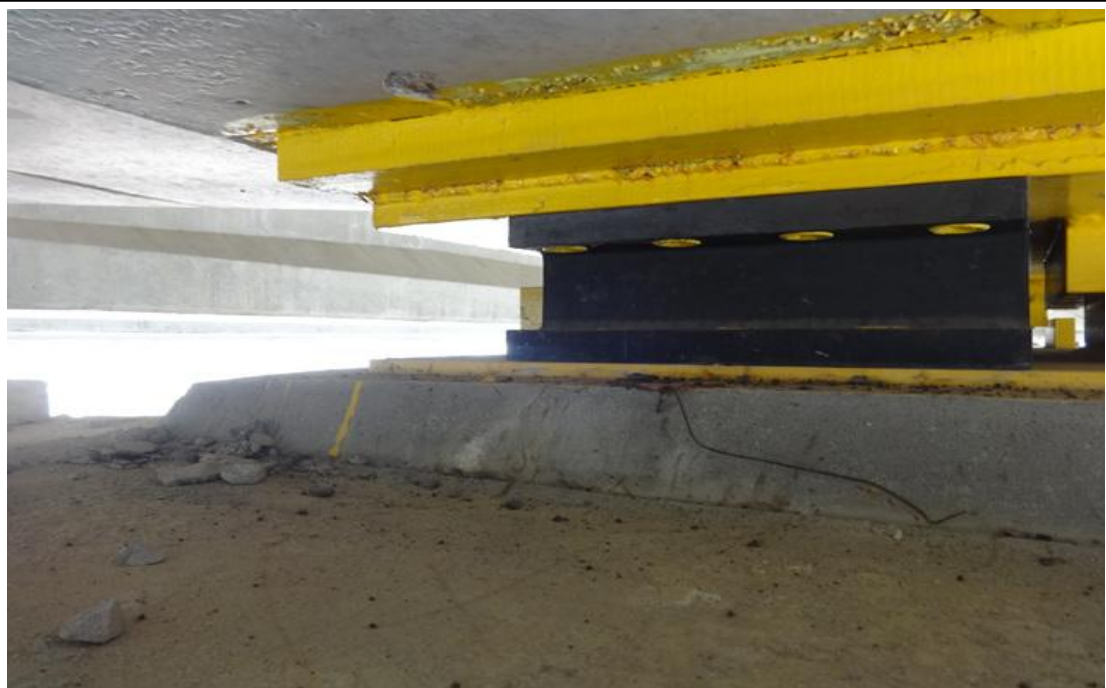
| 사진번호 | 3-BR9-11 | 위 치 | 신계교 |

| 내 용 | STA 28.81k 교량받침 P1 무수축물탈 균열 L=0.3m | | |

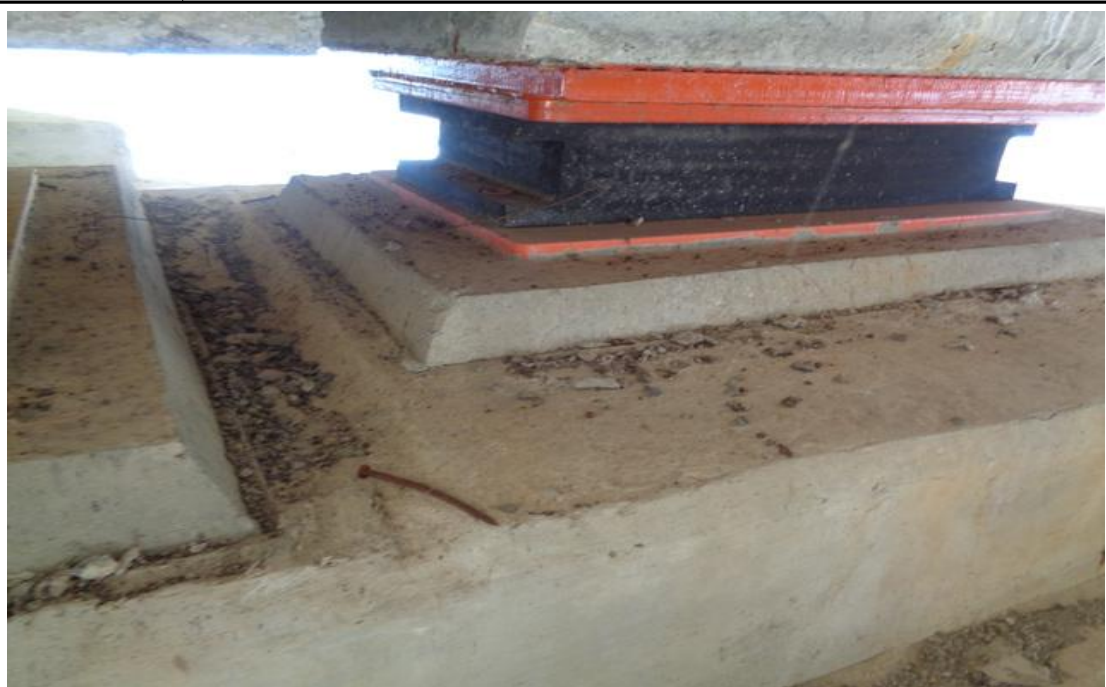
| 사진번호 | 3-BR9-17 | 위 치 | 신계교 |

| 내 용 | STA 28.90k 교량받침 P4 무수축물탈 균열 L=0.1m | | |

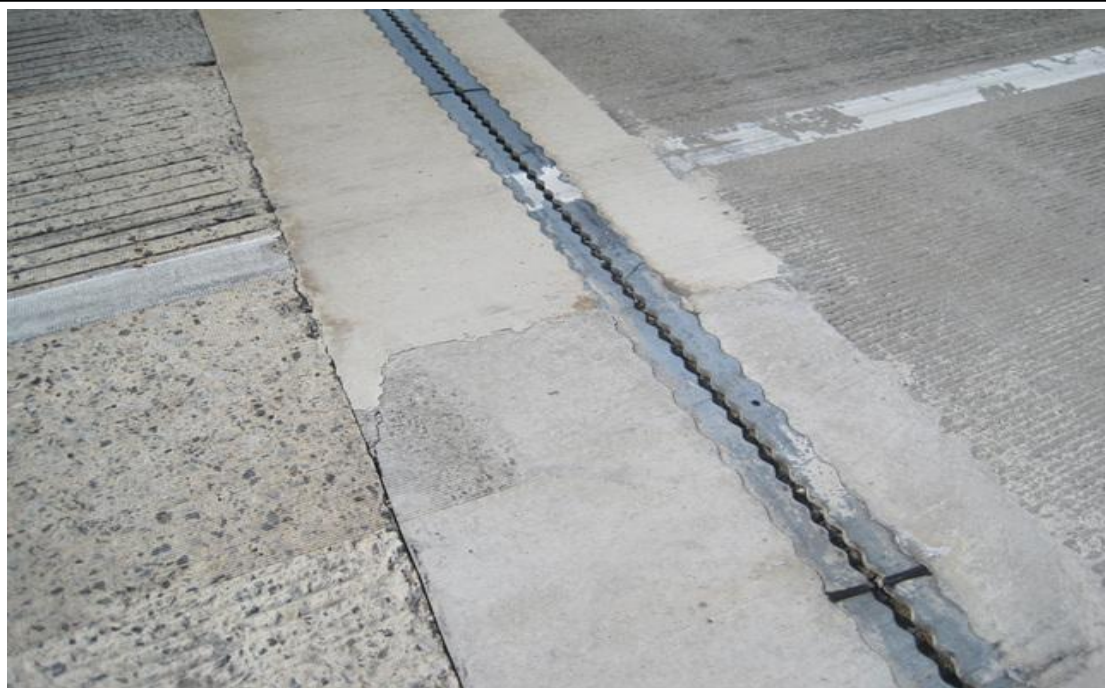
| 사진번호 | 3-4 | 위 치 | 다곡2교 상주방향 |

| 내 용 | STA 18.53k 신축이음 A2 후타재 들뜸 A=0.03㎡ | | |

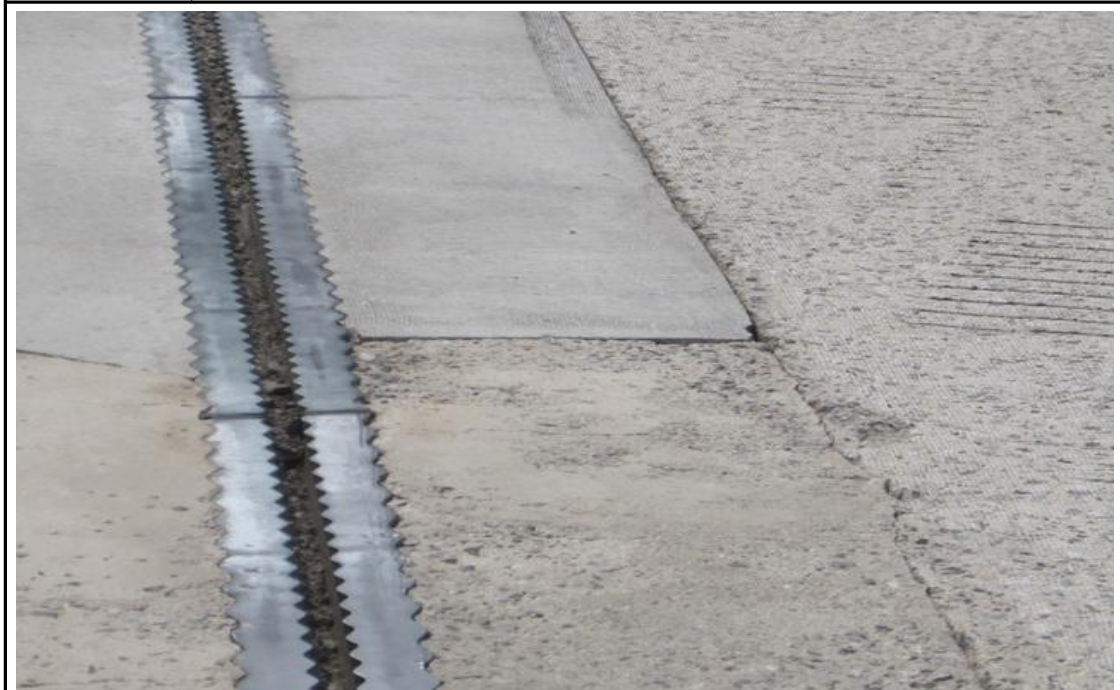
| 사진번호 | 3-2 | 위 치 | 달산2교 상주방향 |

| NO | 시설물명 | 방향 | 시설물<br>번호 | 위치 | 부재 | 내용 | 단<br>위 | 수<br>량 | 하자<br>담보<br>책임<br>기간 | 조치<br>방법 | 발생 | 공<br>종 | 하자형태 | 사진<br>번호 | 종<br>별 |
|---|---|---|---|---|---|---|---|---|---|---|---|---|---|---|---|
| 44 | 달산2교 | 상주 | - | A1<br>STA24.14k | 신축이음 | 후타재<br>재료분리 | m² | 0.08 | 2 | 하자 | 2019상 | 교량 | 콘크리트<br>손상 | 2 | 기타종 |

| 내 용 | STA 24.14k 신축이음 A1 후타재 재료분리 A=0.08㎡ | | |

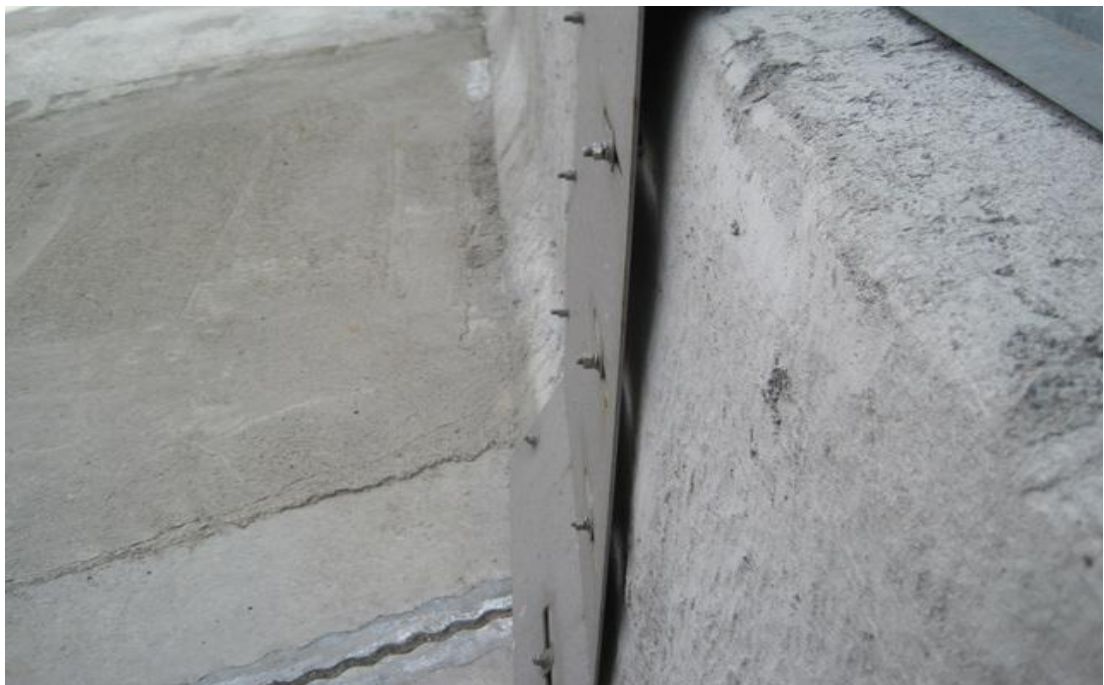
| 사진번호 | 3-8 | 위 치 | 달산2교 영천방향 |

| 내 용 | STA 24.18k 신축이음 A2 차수판 볼트 체결불량 2EA | | |

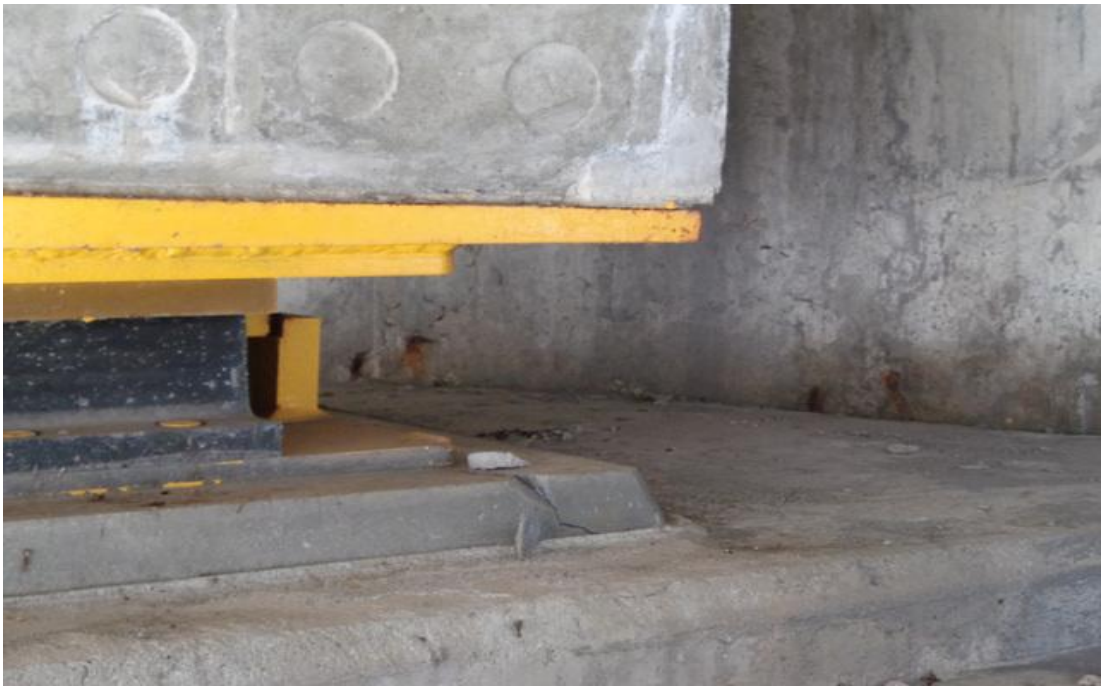
| 사진번호 | 3-11 | 위 치 | 달산2교 영천방향 |

| 내 용 | STA 24.18k 교량받침 A2 무수축물탈 파손 A=0.02㎡ | | |

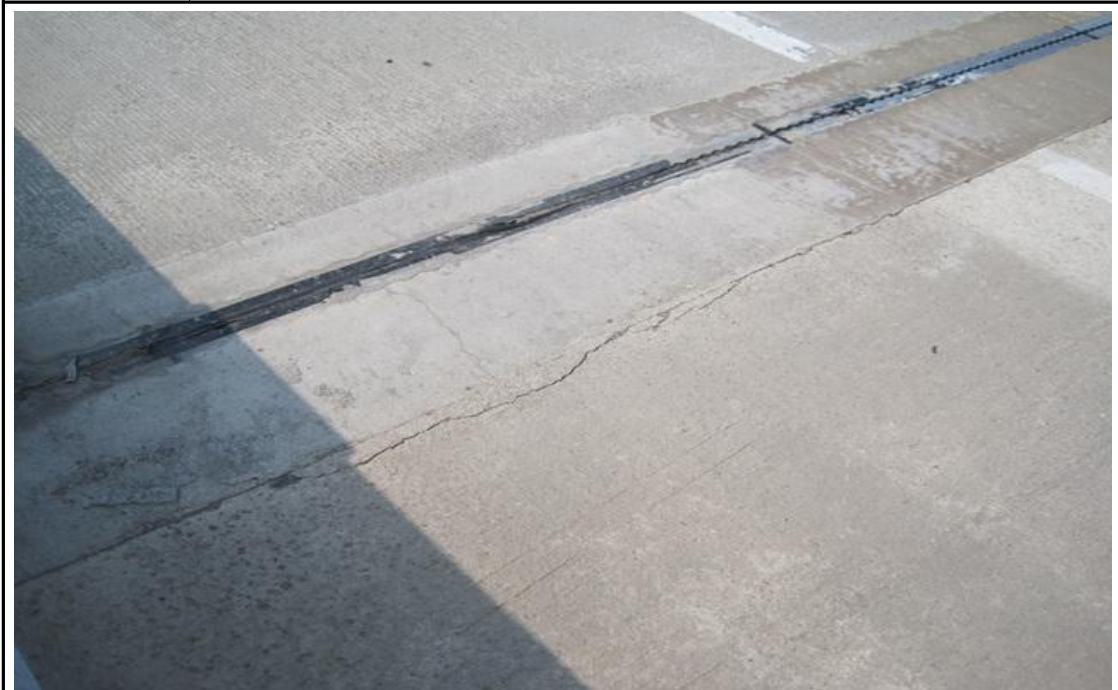
| 사진번호 | 3-2 | 위 치 | 달산1교 영천방향 |

| 내 용 | STA 26.20k 교면포장 S1 접속부 파손 A=0.15㎡ | | |

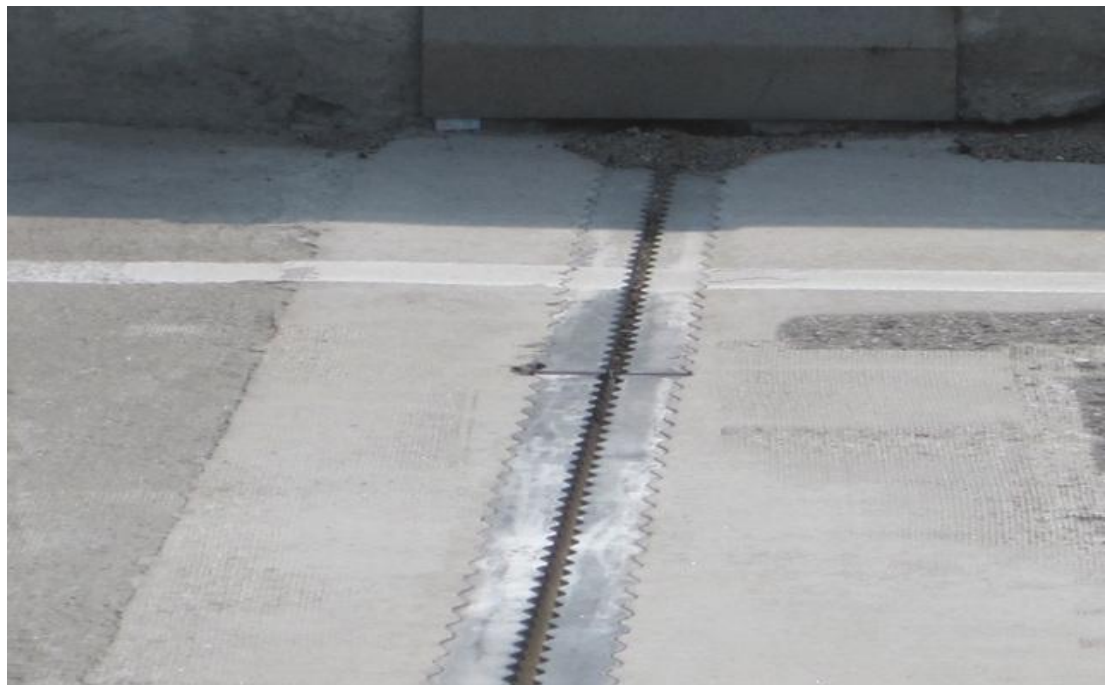
| 사진번호 | 3-4 | 위 치 | 달산1교 상주방향 |

| 내 용 | STA 26.20k 신축이음 A1 후타재 파손 A=0.01㎡ | | |

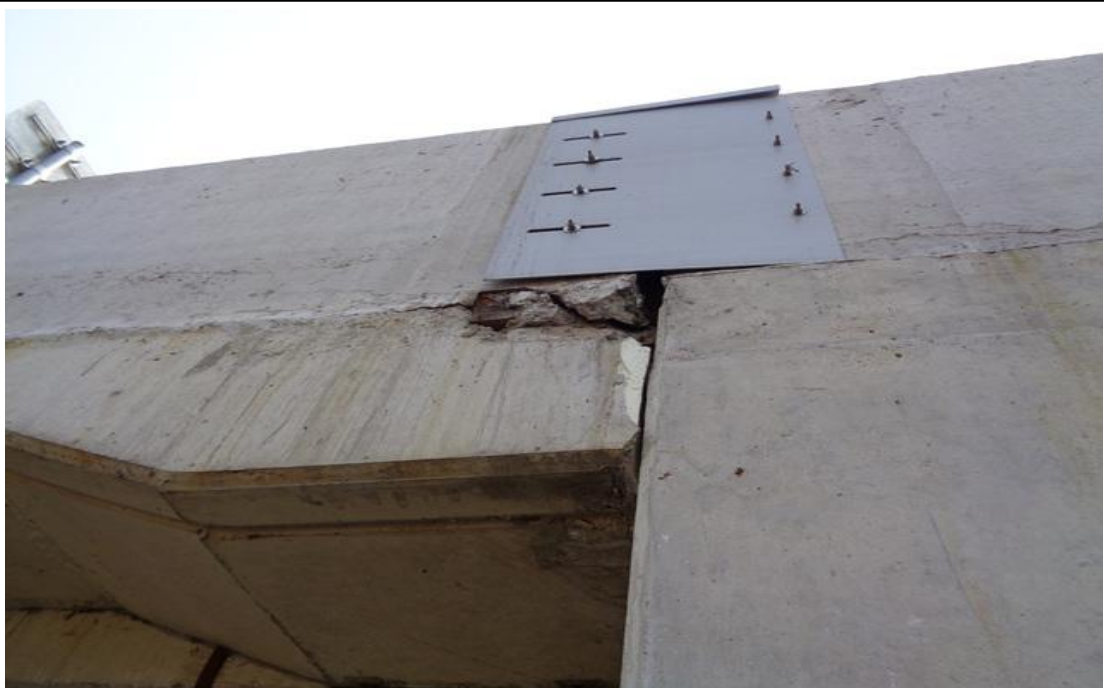
| 사진번호 | 3-8 | 위 치 | 달산1교 상주방향 |

| 내 용 | STA 26.20k 바닥판 S1 파손 A=0.15㎡ | | |

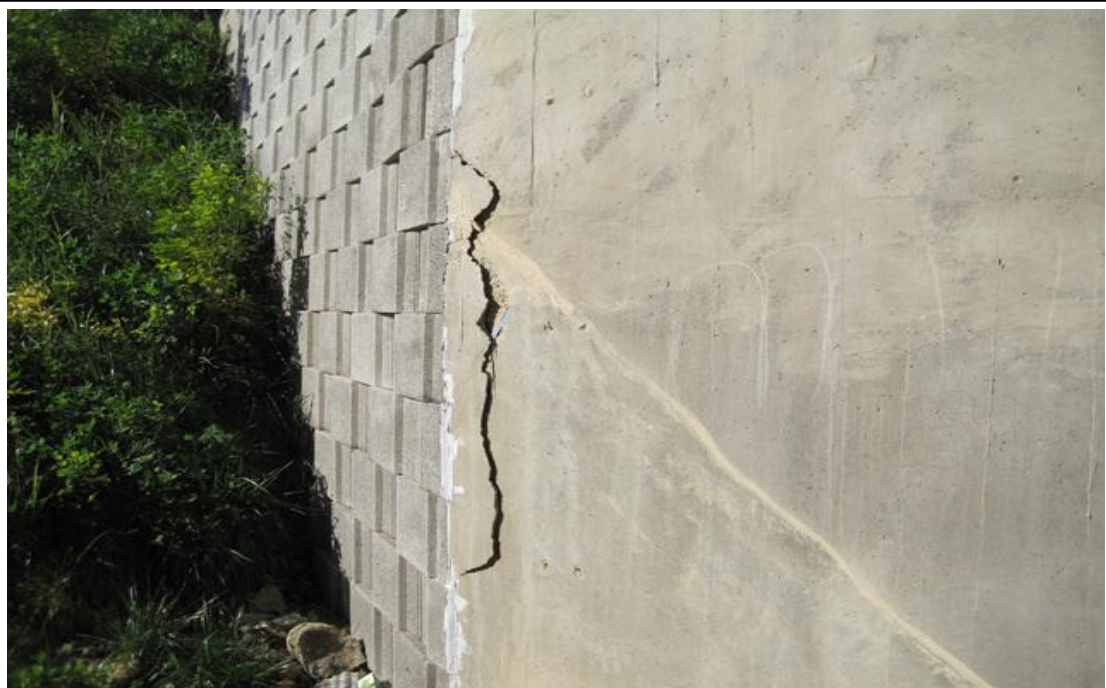
| 사진번호 | 3-2 | 위 치 | 개량교 영천방향 |

| 내 용 | STA 28.49k 교대 A1 파손 A=0.3㎡ | | |

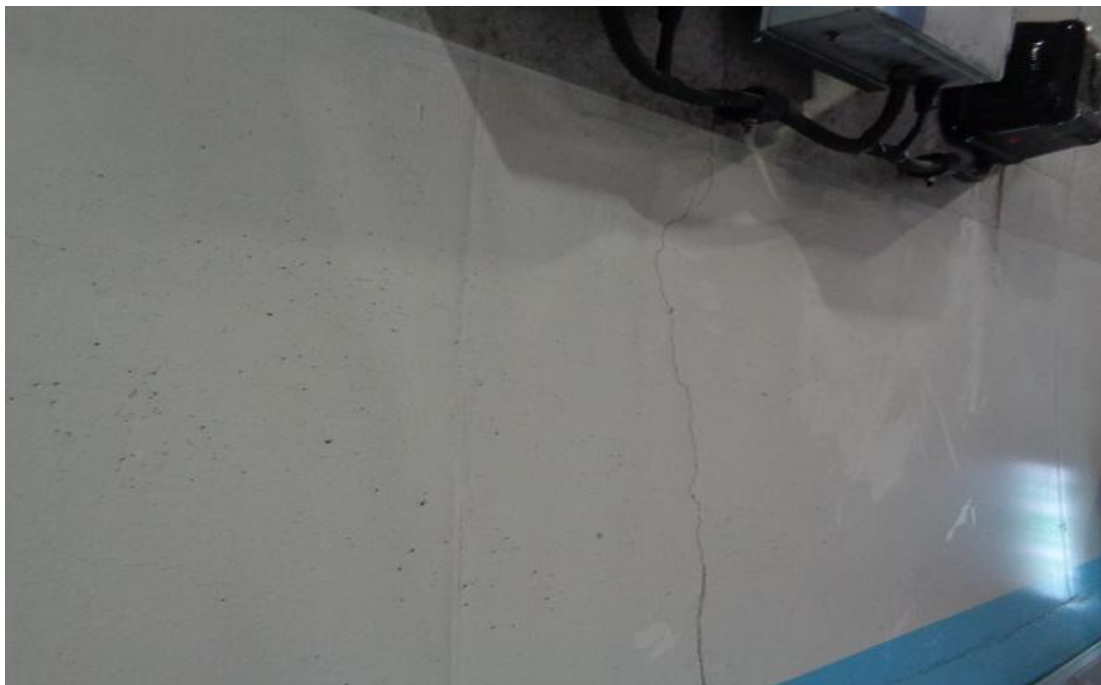
| 사진번호 | 3-T1-2 | 위 치 | 군위터널 상주방향 |

| NO | 시설물명 | 방향 | 시설물<br>번호 | 위치 | 부재 | 내용 | 단<br>위 | 수<br>량 | 하<br>자<br>담<br>보<br>책<br>임<br>기<br>간 | 조<br>치<br>방<br>법 | 발<br>생 | 공<br>종 | 하<br>자<br>형<br>태 | 사<br>진<br>번<br>호 | 종<br>별 |
|---|---|---|---|---|---|---|---|---|---|---|---|---|---|---|---|
| 65 | 군위터널 | 상주 | T1 | S35~99<br>STA22.85k | 라이닝 | 균열 | m | 38.00 | 10 | 하자 | 2018하 | 터널 | 균열0.3<br>mm이상 | 2 | 2종 |

| 내 용 | STA 22.85k 라이닝콘크리트 S35~S99 균열 L=38.0m | | |

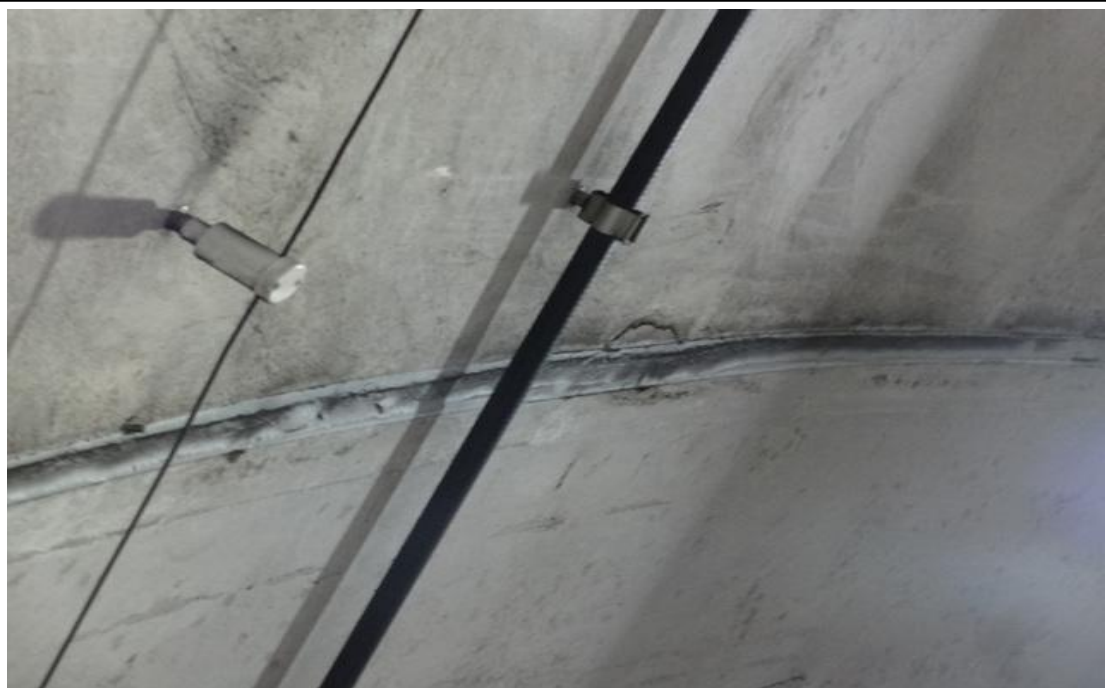
| 사진번호 | 3-T1-4 | 위 치 | 군위터널 영천방향 |

| 내 용 | STA 22.75k 라이닝콘크리트 S26~S91 조인트부 들뜸 A=1.14㎡ | | |

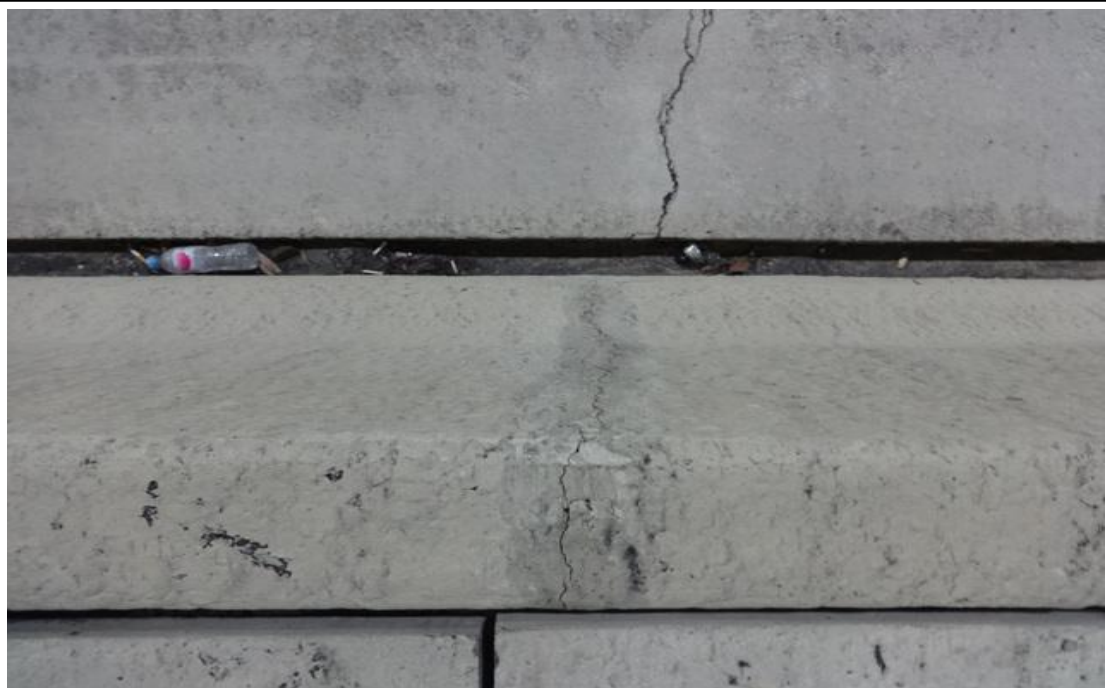
| 사진번호 | 3-T1-6 | 위 치 | 군위터널 영천방향 |

| 내 용 | STA 22.80k 공동구 S97~S99 균열 L=4.5m | | |

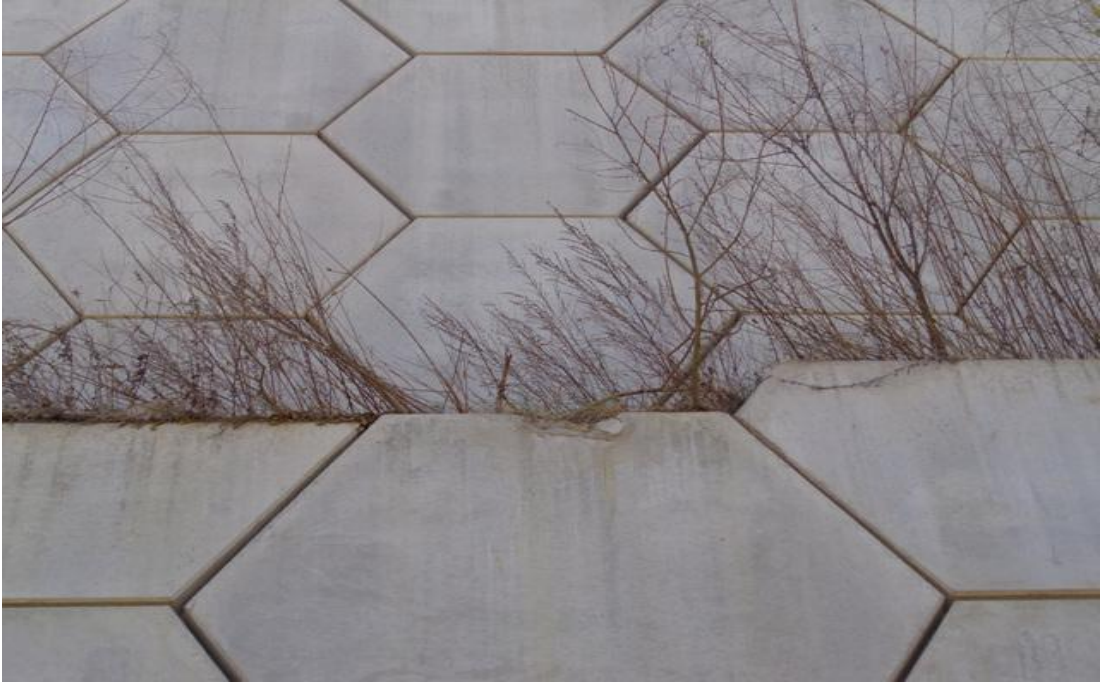
| 사진번호 | 3-RW2-1 | 위 치 | 패널식옹벽2 상주방향 |

| 내 용 | STA 25.62k 전면부 패널 파손 A=0.14㎡ | | |

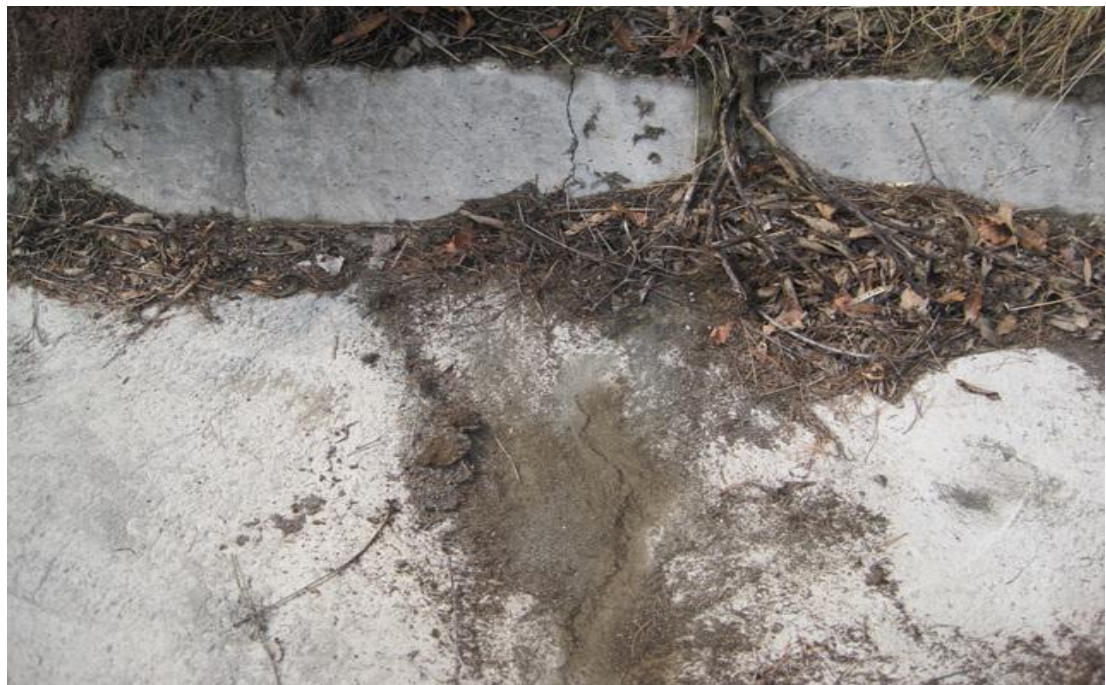
| 사진번호 | 3-SL12-2 | 위 치 | 영천절토12 |

| 내 용 | STA 16.88k 소단배수로 이격 L=1.5m | | |

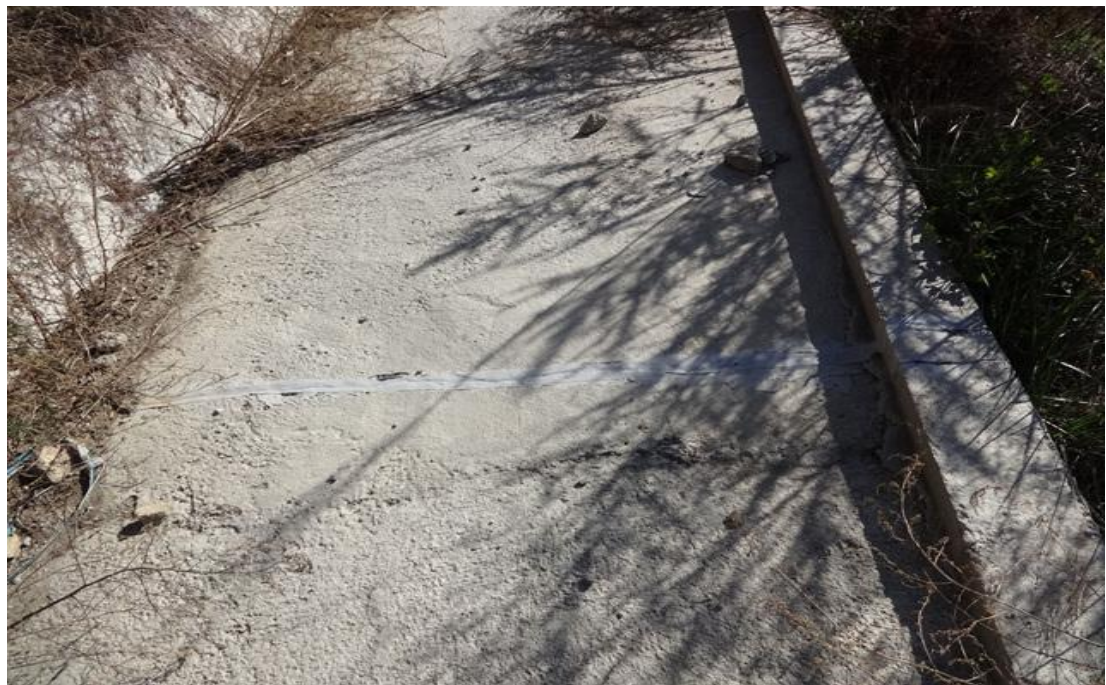
| 사진번호 | 3-SL13-1 | 위 치 | 상주절토13 |

| 내 용 | 소단배수로 균열 L=54.0m | | |

| 내 용 | 조치후 | | |

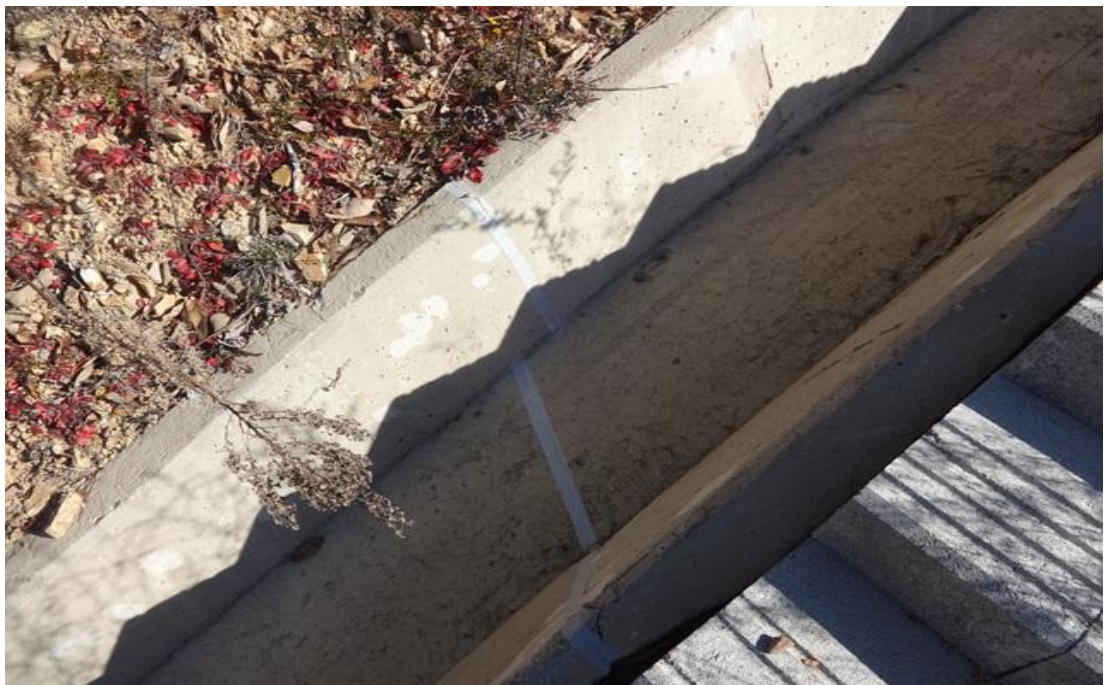
| 사진번호 | 3-SL14-2 | 위 치 | 상주절토14 |

| 내 용 | 산마루측구 균열 L=7.5m | | |

| 내 용 | 조치후 | | |

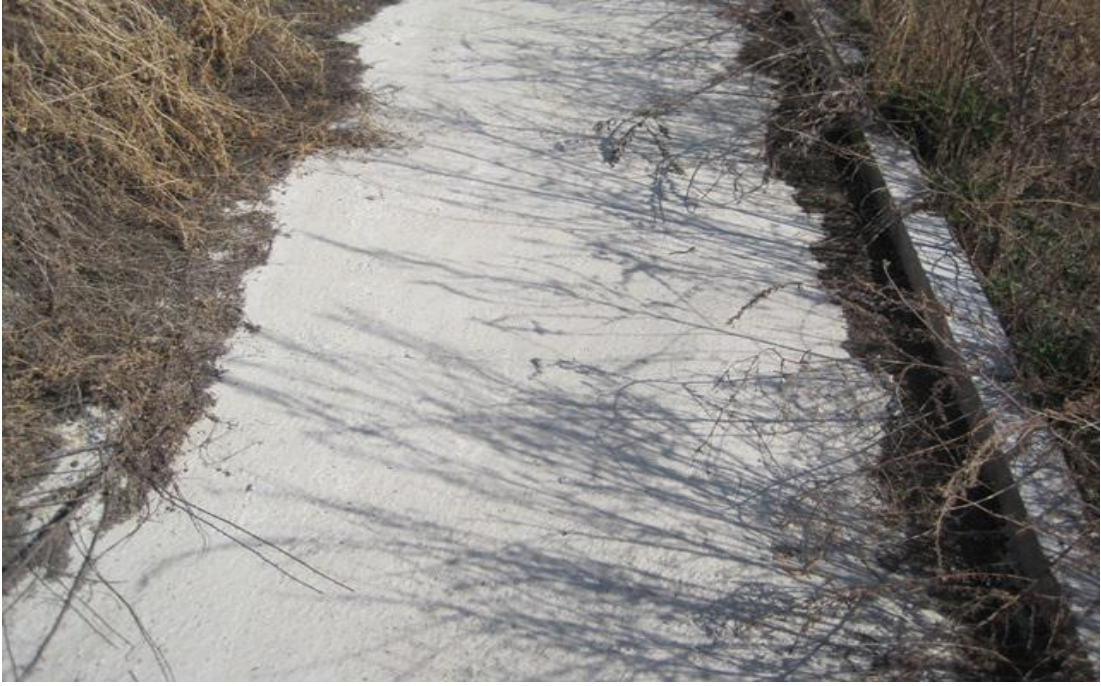
| 사진번호 | 3-SL16-2 | 위 치 | 상주절토16 |

| NO | 시설물명 | 방향 | 시설물<br>번호 | 위치 | 부재 | 내용 | 단<br>위 | 수량 | 하자<br>담보<br>책임<br>기간 | 조치<br>방법 | 발생 | 공종 | 하자형태 | 사진<br>번호 | 종별 |
|---|---|---|---|---|---|---|---|---|---|---|---|---|---|---|---|
| 81 | 상주절토16 | 상주 | SL16 | 상주절토16<br>STA22.00k | 소단배수로 | 균열 | m | 12.50 | 2 | 하자 | 2018상 | 사면 | 균열 | 1 | 2종 |

| 내 용 | STA 22.00k 소단배수로 균열 L=12.5m | | |
