# 하 자 보 고 서

〈 3공구 〉

2019. 06

상주영천고속도로주식회사

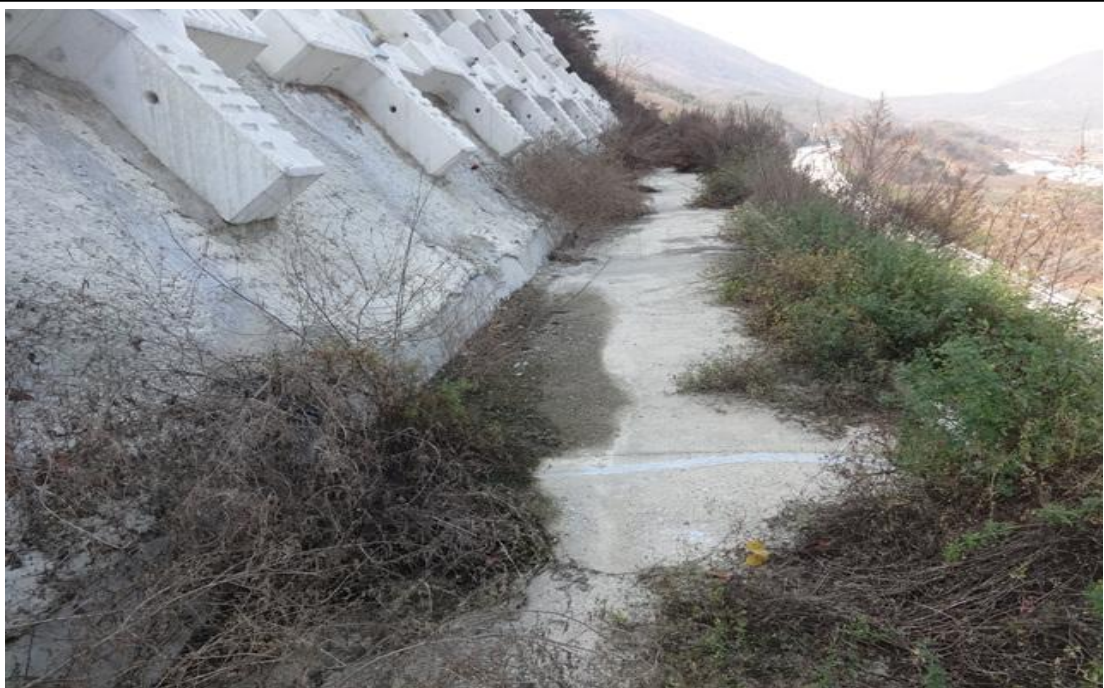
| 사진번호 | 3-SL19-2 | 위 치 | 영천절토19 |

| 내 용 | 소단배수로 종방향균열 L=5.5m | | |

| 내 용 | 조치후 | | |

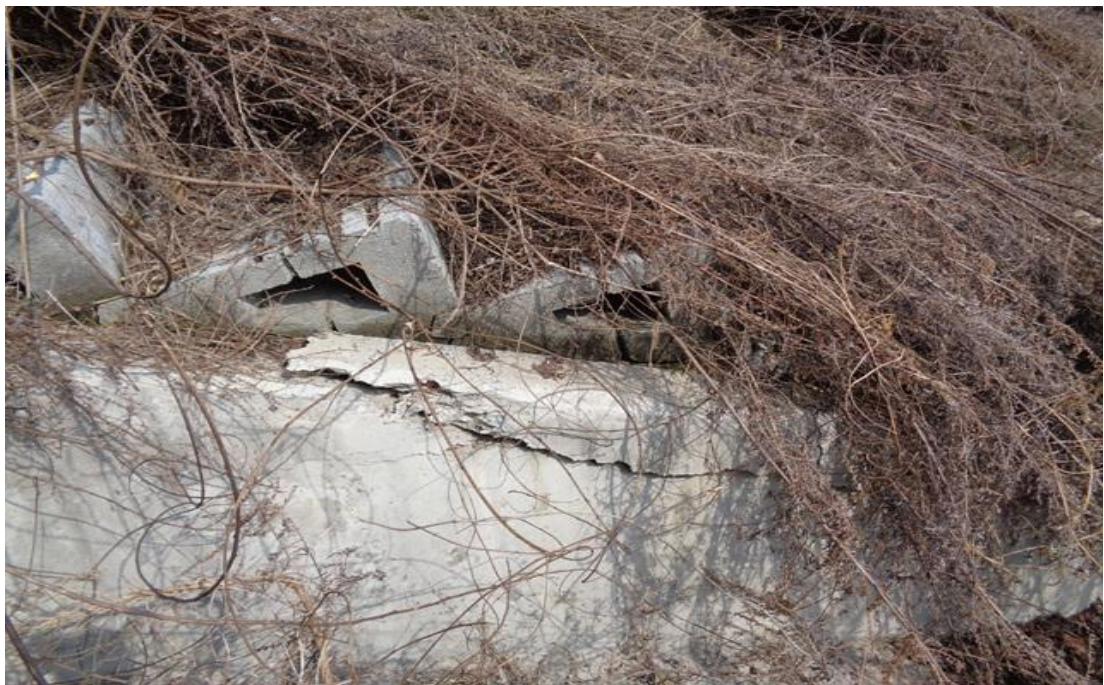
| 사진번호 | 3-SL19-3 | 위 치 | 영천절토19 |

| 내 용 | STA 24.90k 산마루측구 파손 A=0.3㎡ | | |

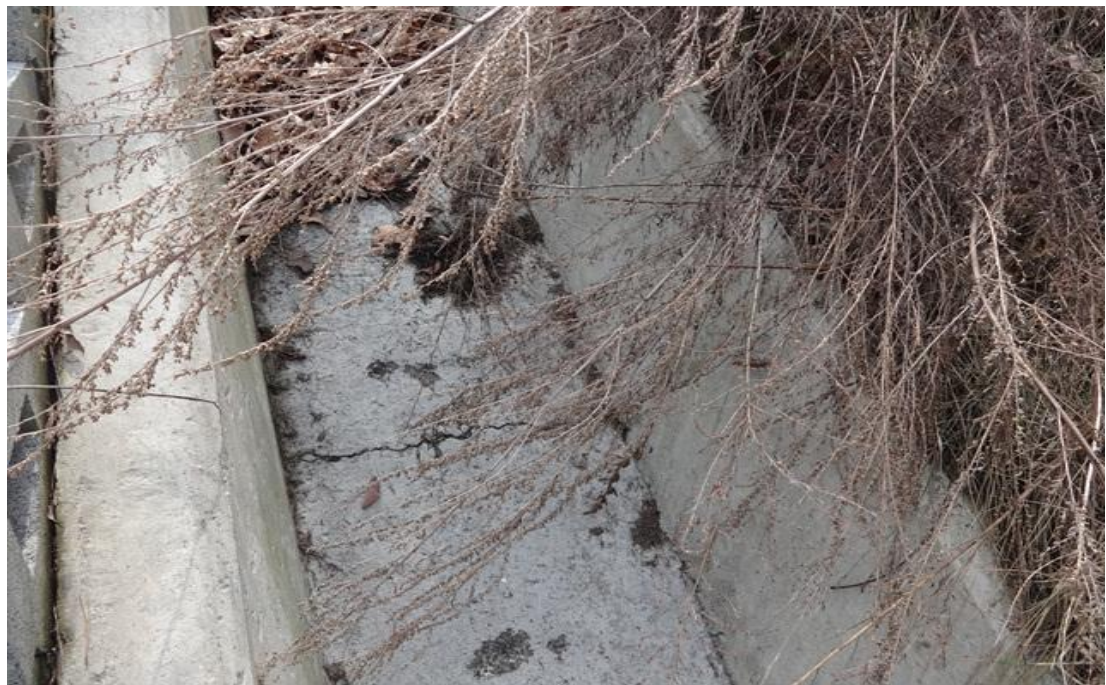
| 사진번호 | 3-SL20-2 | 위 치 | 영천절토20 |

| NO | 시설물명 | 방향 | 시설물<br>번호 | 위치 | 부재 | 내용 | 단<br>위 | 수량 | 하자<br>담보<br>책임<br>기간 | 조치<br>방법 | 발생 | 공종 | 하자형태 | 사진<br>번호 | 종별 |
|---|---|---|---|---|---|---|---|---|---|---|---|---|---|---|---|
| 91 | 영천절토20 | 영천 | SL20 | 영천절토20<br>STA26.07k | 산마루측구 | 균열 | m | 1.00 | 2 | 하자 | 2017하 | 사면 | 균열 | 2 | 2종 |

| 내 용 | STA 26.03k 산마루측구 균열 L=1.0m | | |

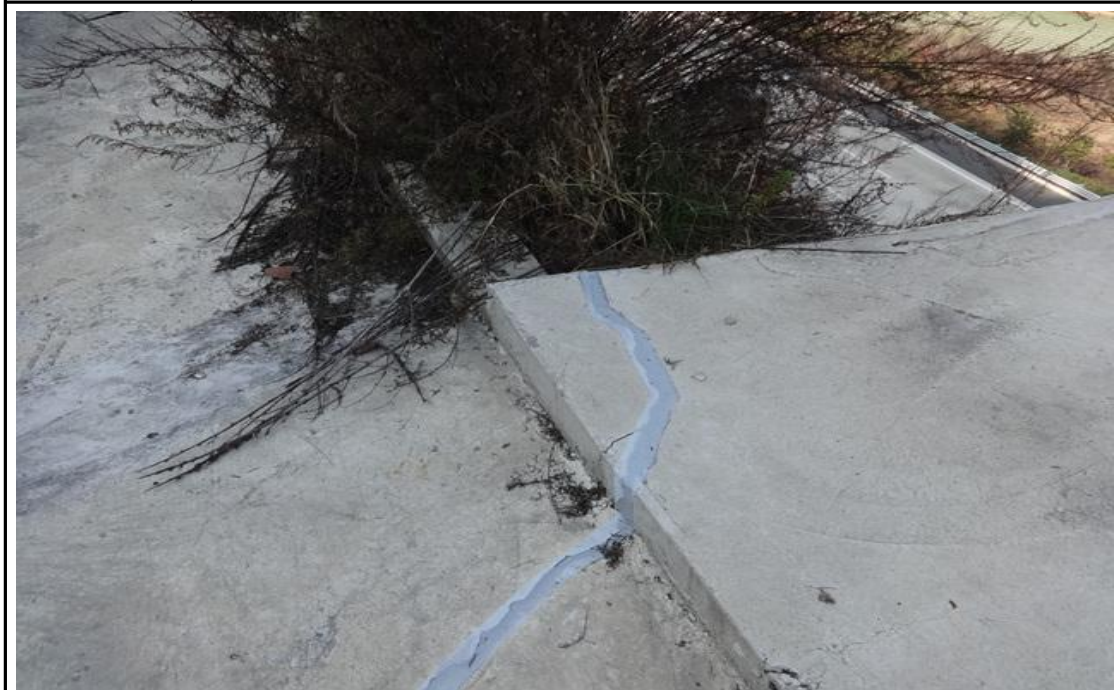
| 사진번호 | 3-SL20-3 | 위 치 | 영천절토20 |

| 내 용 | 계단식옹벽 파손 A=0.25㎡ | | |

| 내 용 | 조치후 | | |

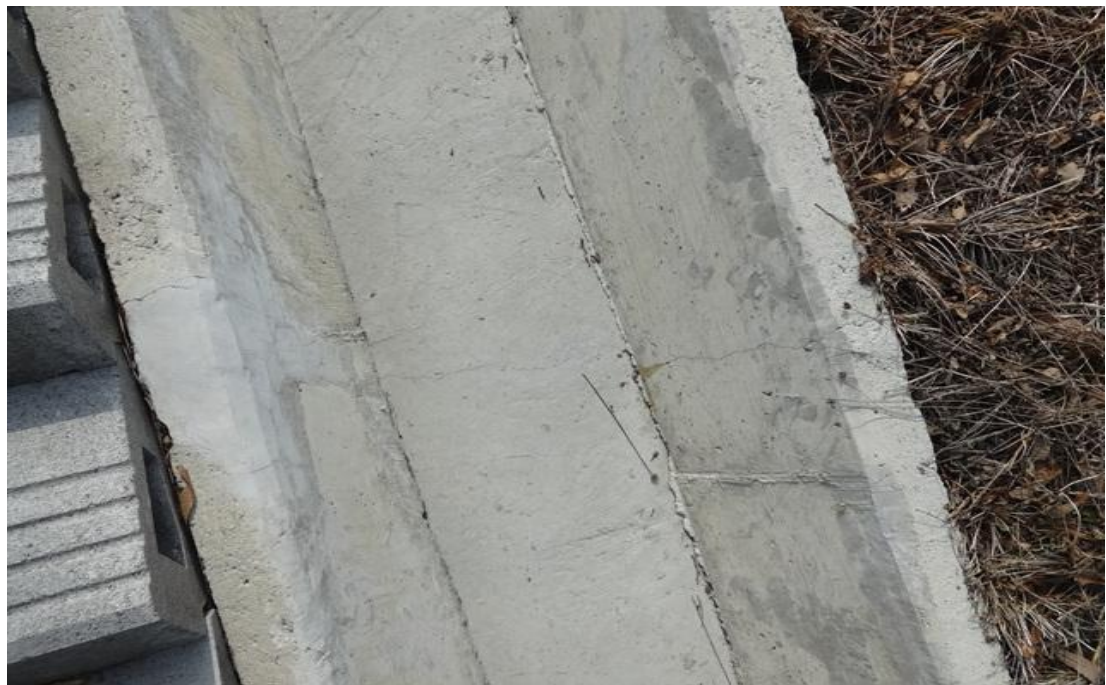
| 사진번호 | 3-SL21-2 | 위 치 | 영천절토21 |

| NO | 시설물명 | 방향 | 시설물<br>번호 | 위치 | 부재 | 내용 | 단위 | 수량 | 하자<br>담보<br>기간 | 조치<br>방법 | 발생 | 공종 | 하자형태 | 사진<br>번호 | 종별 |
|---|---|---|---|---|---|---|---|---|---|---|---|---|---|---|---|
| 95 | 영천절토21 | 영천 | SL21 | 영천절토21<br>STA26.66k | 산마루측구 | 균열 | m | 2.50 | 2 | 하자 | 2017하 | 사면 | 균열 | 2 | 2종 |

| 내 용 | STA 26.66k 산마루측구 균열 L=2.5m | | |

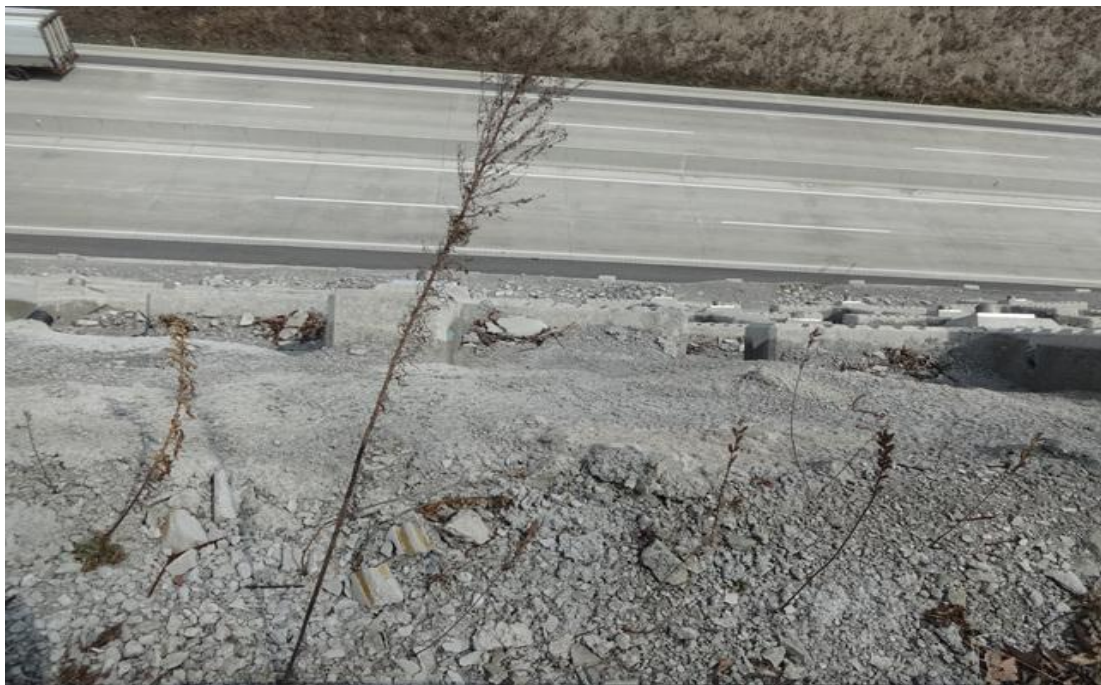
| 사진번호 | 3-SL22-2 | 위 치 | 영천절토22 |

| 내 용 | STA 27.50k 슛크리트 들뜸 A=24.0㎡ | | |
