# 하 자 보 고 서

〈 5공구 〉

2019. 06

상주영천고속도로주식회사

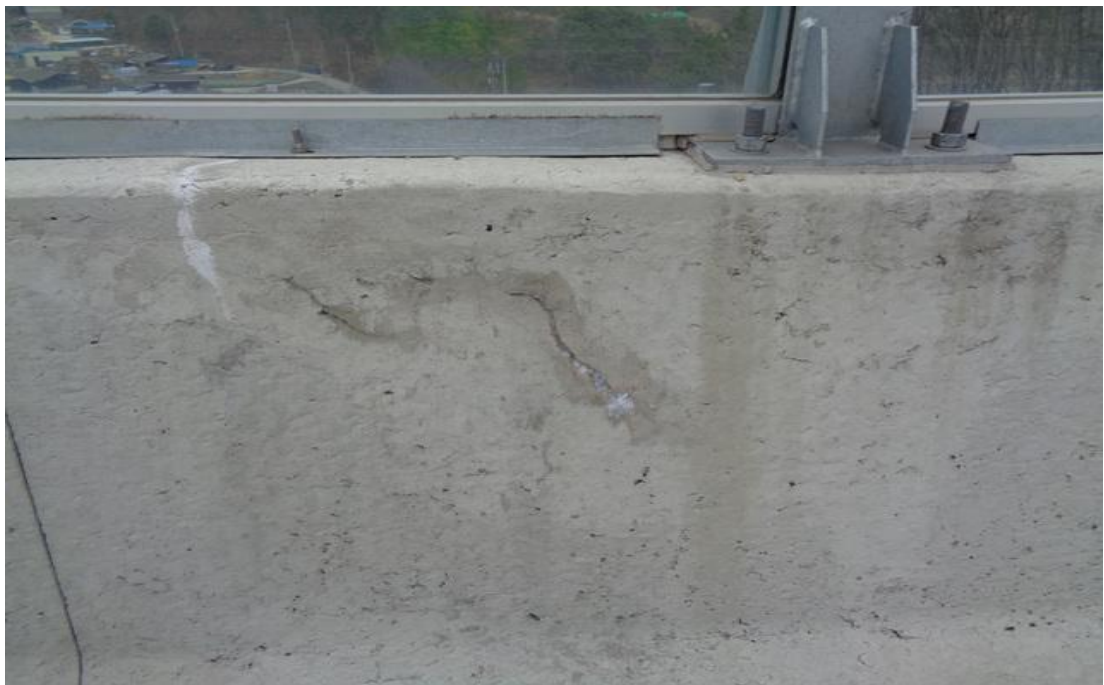
| 사진번호 | 5-BR11-2 | 위 치 | 오로교 상주방향, 영천방향 |

| 내 용 | STA 36.95k 방호벽 S1~S11 균열부 백태 A=0.6㎡ | | |

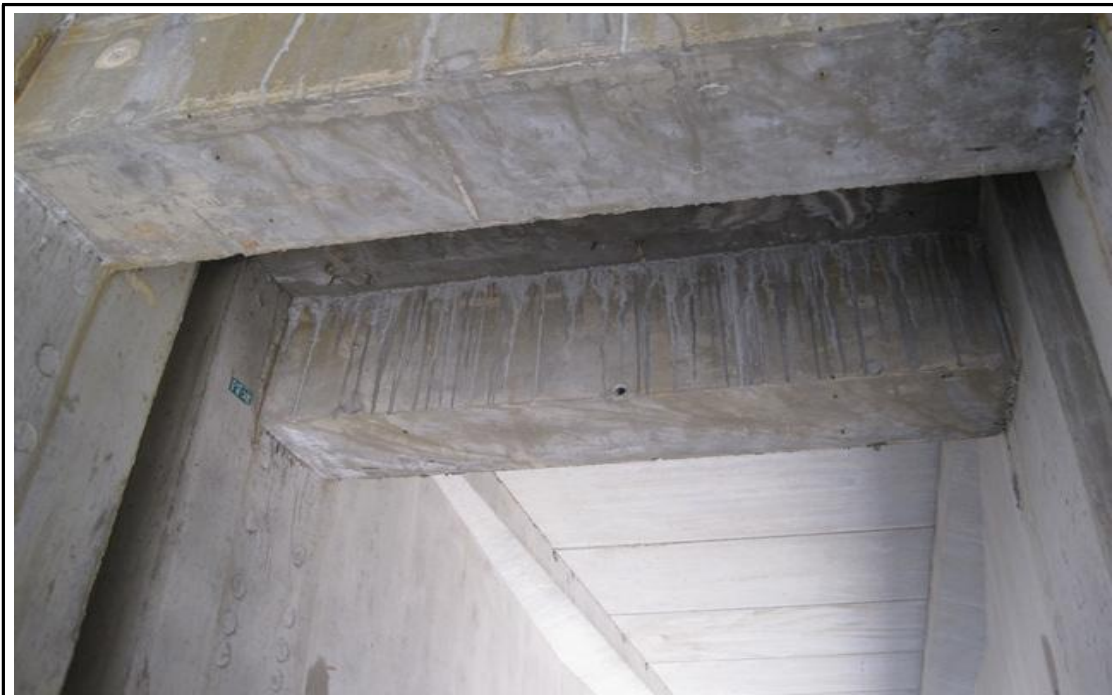
| 사진번호 | 5-BR11-3 | 위 치 | 오로교 상주방향, 영천방향 |

| 내 용 | STA 36.84k 가로보 S1~S11 백태 A=19.8㎡ | | |

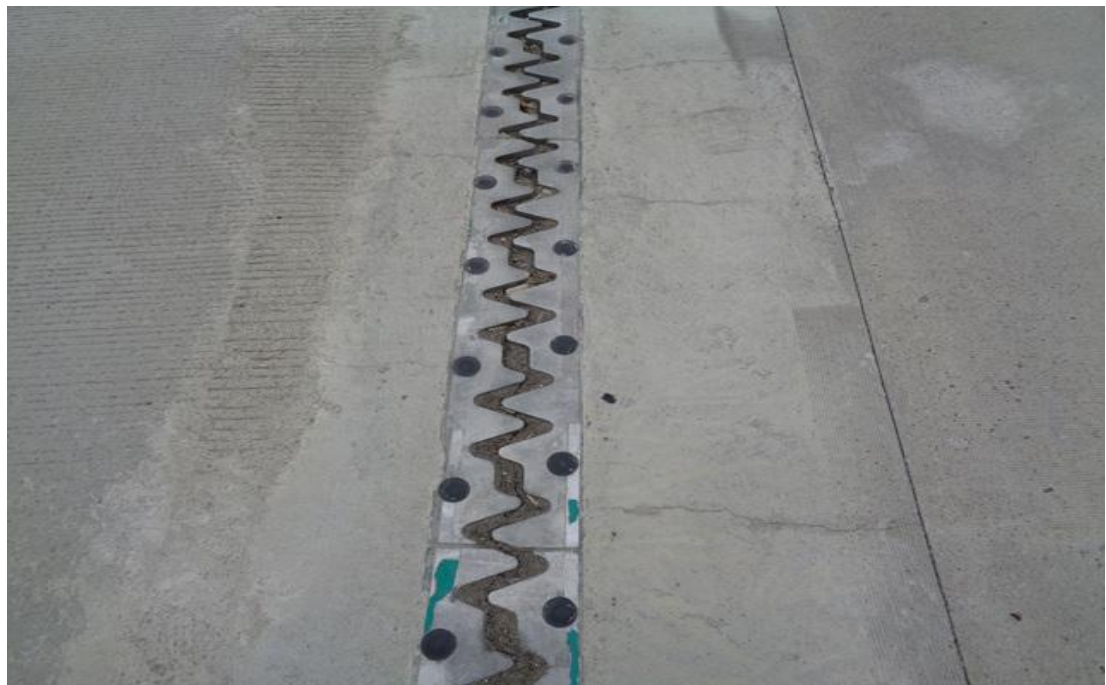
| 사진번호 | 5-BR11-5 | 위 치 | 오로교 상주방향, 영천방향 |

| 내 용 | STA 36.76k 신축이음 A1 후타재 균열 L=15.2m | | |

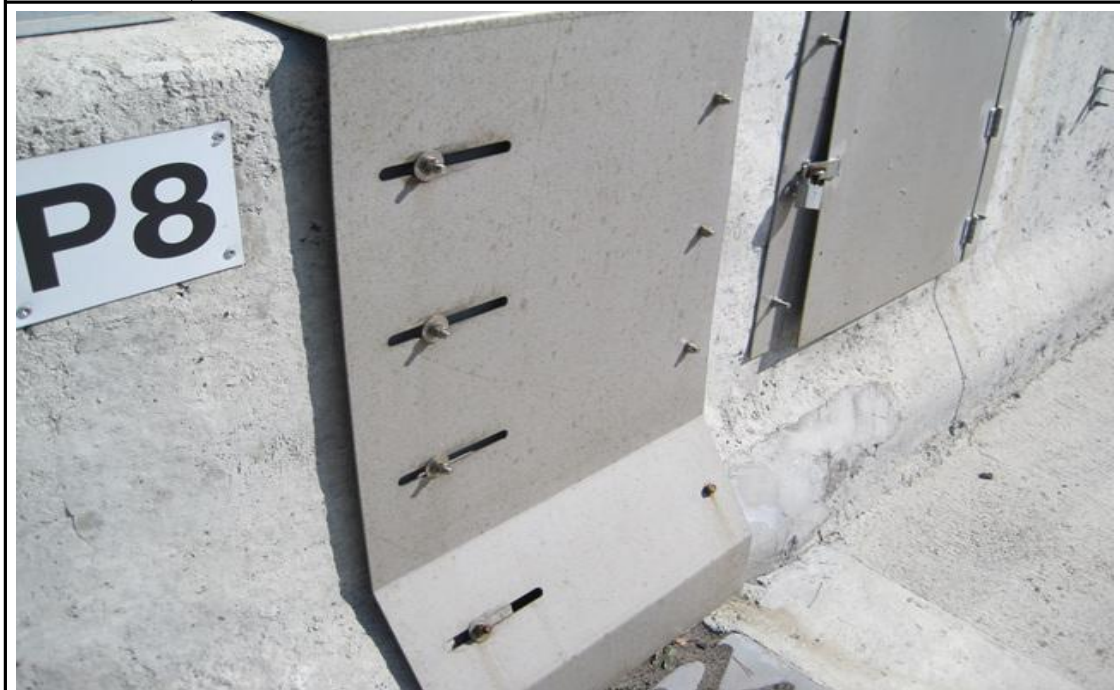
| 사진번호 | 5-BR11-4 | 위 치 | 오로교 상주방향, 영천방향 |

| 내 용 | 신축이음 S1~S11 차수판 볼트체결 불량 13개소 | | |

| 내 용 | 조치후 | | |

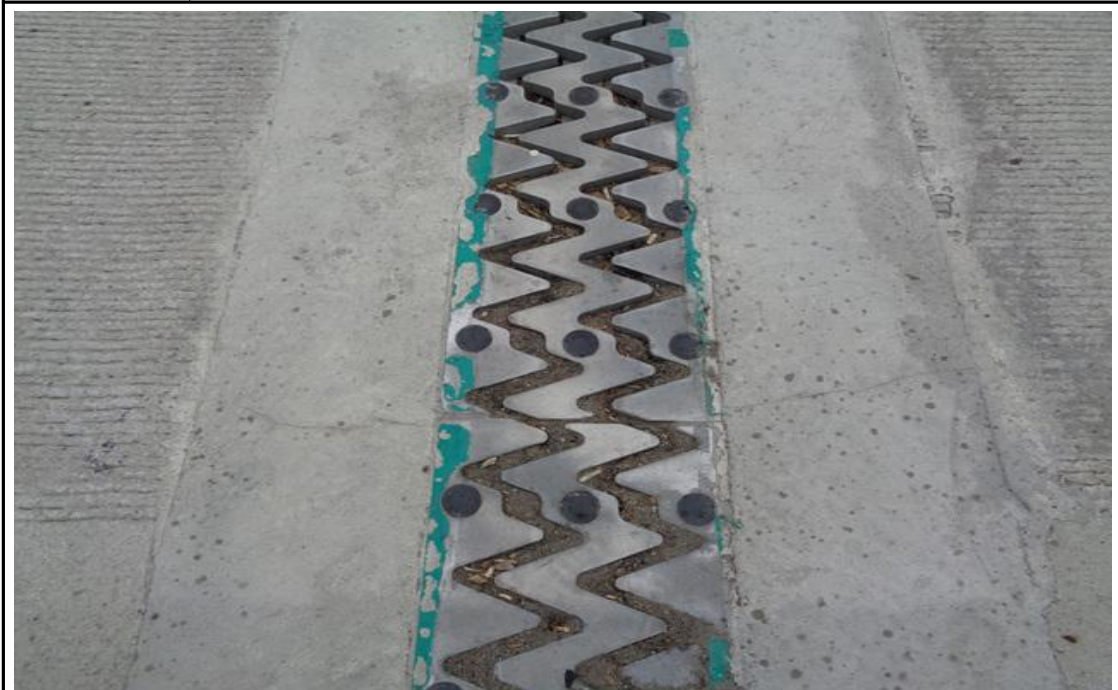
| 사진번호 | 5-BR11-7 | 위 치 | 오로교 상주방향, 영천방향 |

| 내 용 | STA 37.04k 신축이음 P8 후타재 균열 L=15.0m | | |

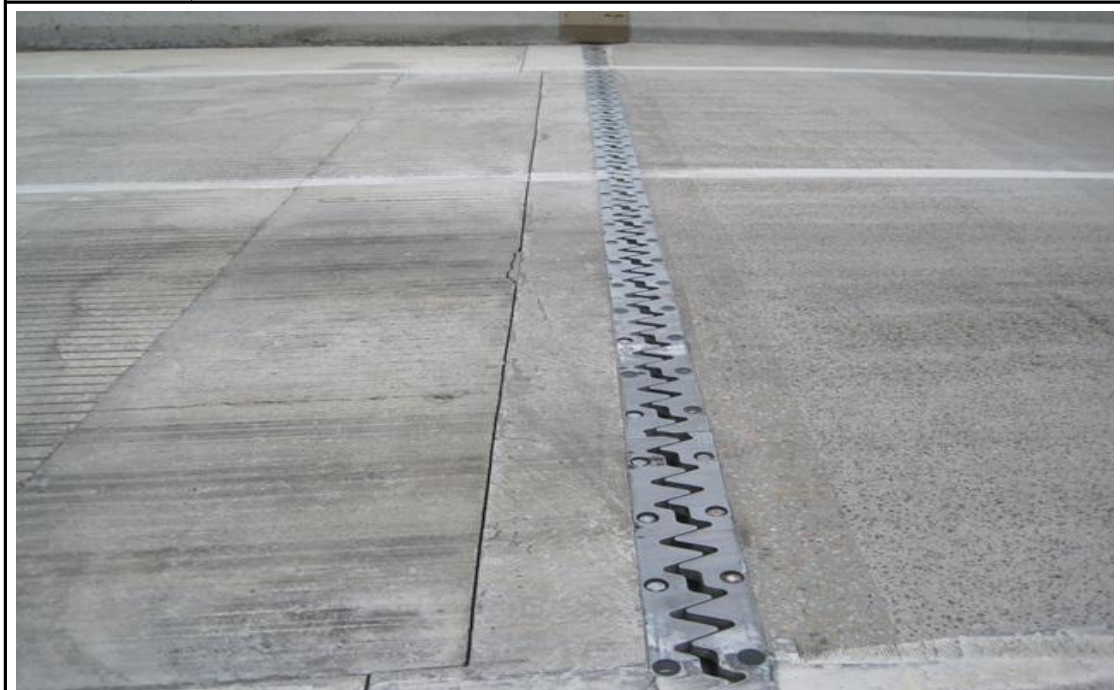
| 사진번호 | 5-BR11-9 | 위 치 | 오로교 영천방향 |

| 내 용 | STA 36.76k 신축이음 A1 후타재 접속부 이격 T=0.5cm | | |

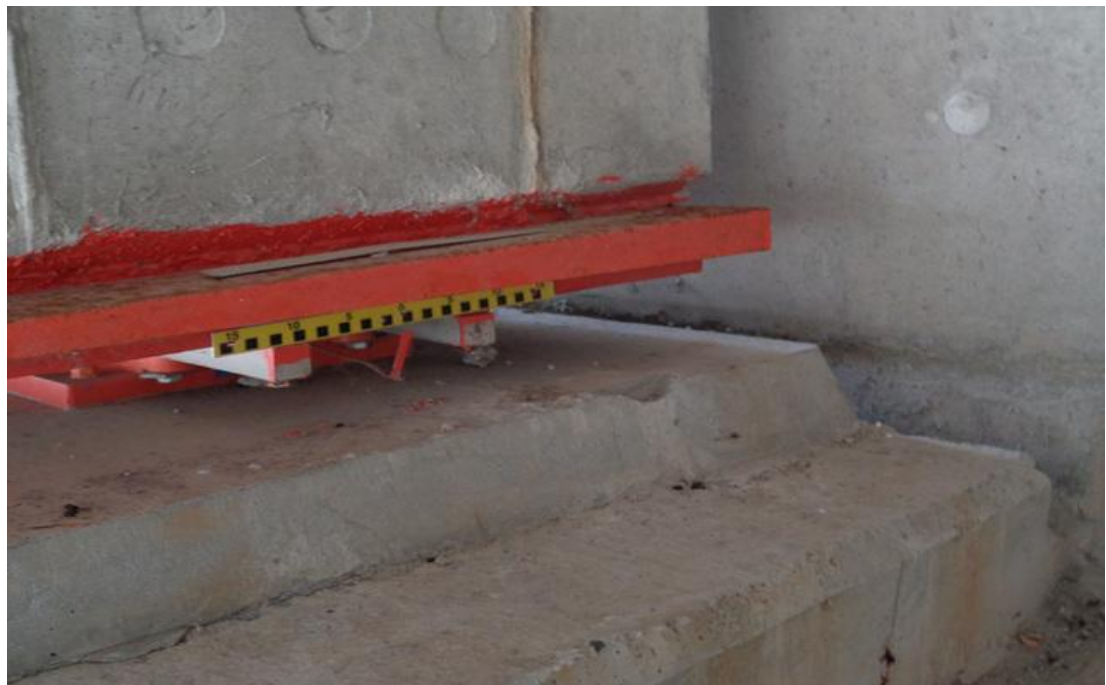
| 사진번호 | 5-BR11-11 | 위 치 | 오로교 상주방향 |

| 내 용 | STA 36.76k 교량받침 A1 무수축물탈 파손 A=0.01㎡ | | |

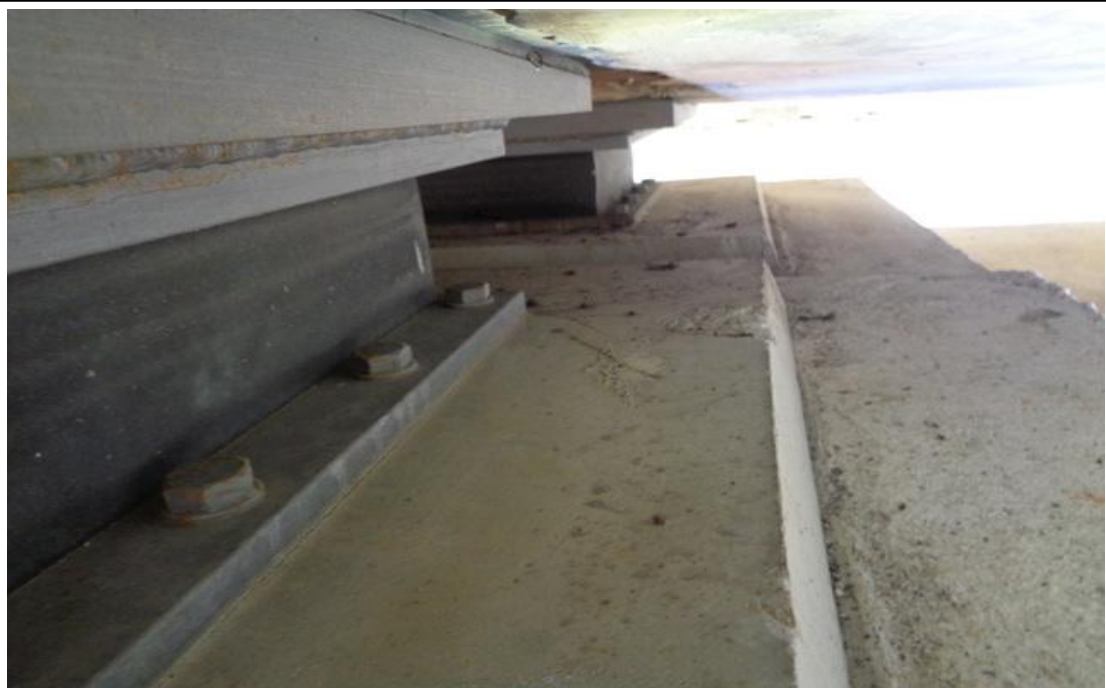
| 사진번호 | 5-BR11-13 | 위 치 | 오로교 상주방향, 영천방향 |

| 내 용 | STA 36.79k 교량받침 P1 무수축몰탈 들뜸 및 파손 A=0.15㎡ | | |

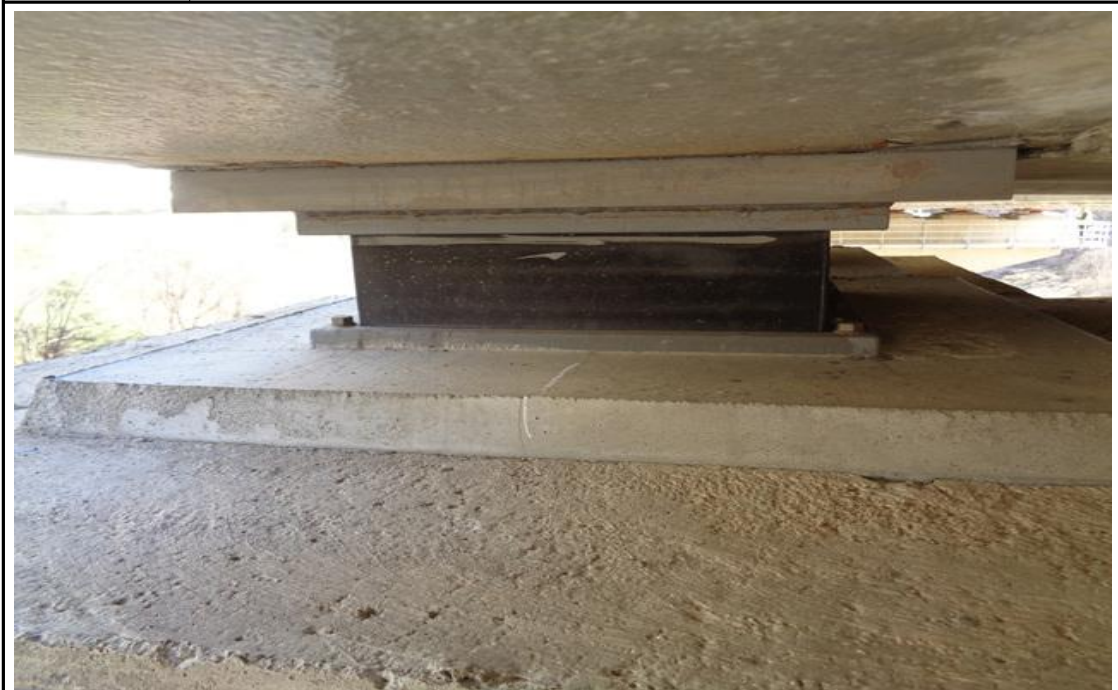
| 사진번호 | 5-BR11-15 | 위 치 | 오로교 상주방향, 영천방향 |

| 내 용 | STA 36.83k 교량받침 P2 무수축몰탈 균열 L=3.2m | | |

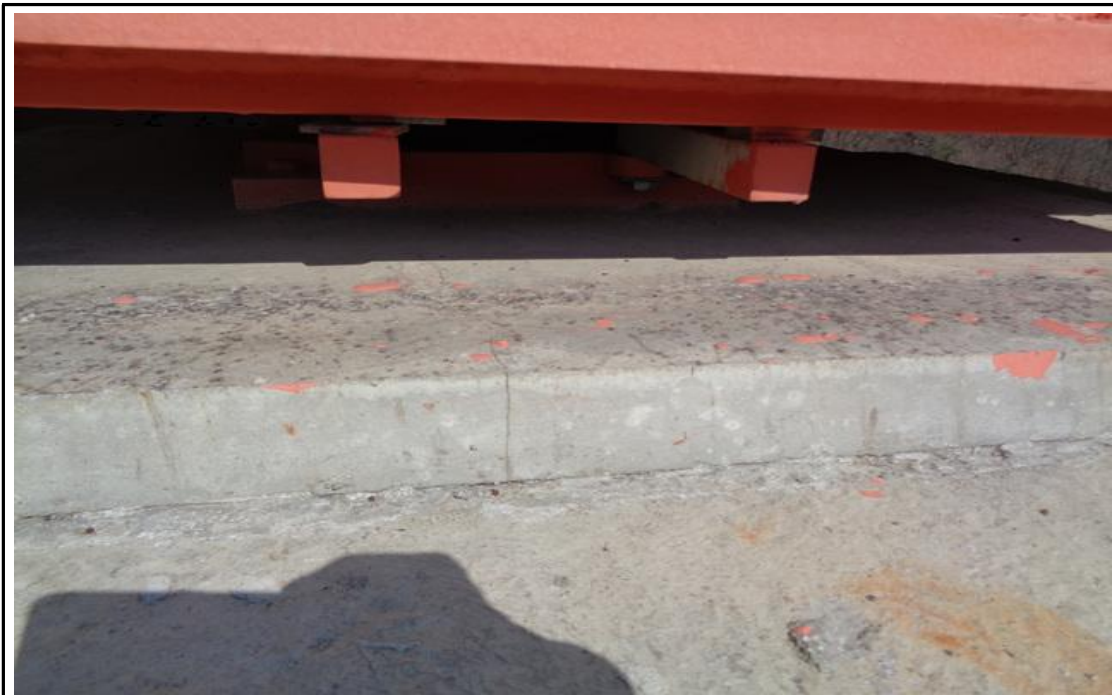
| 사진번호 | 5-BR11-16 | 위 치 | 오로교 상주방향, 영천방향 |

| 내 용 | STA 36.86k 교량받침 P3 무수축몰탈 균열 L=2.6m | | |

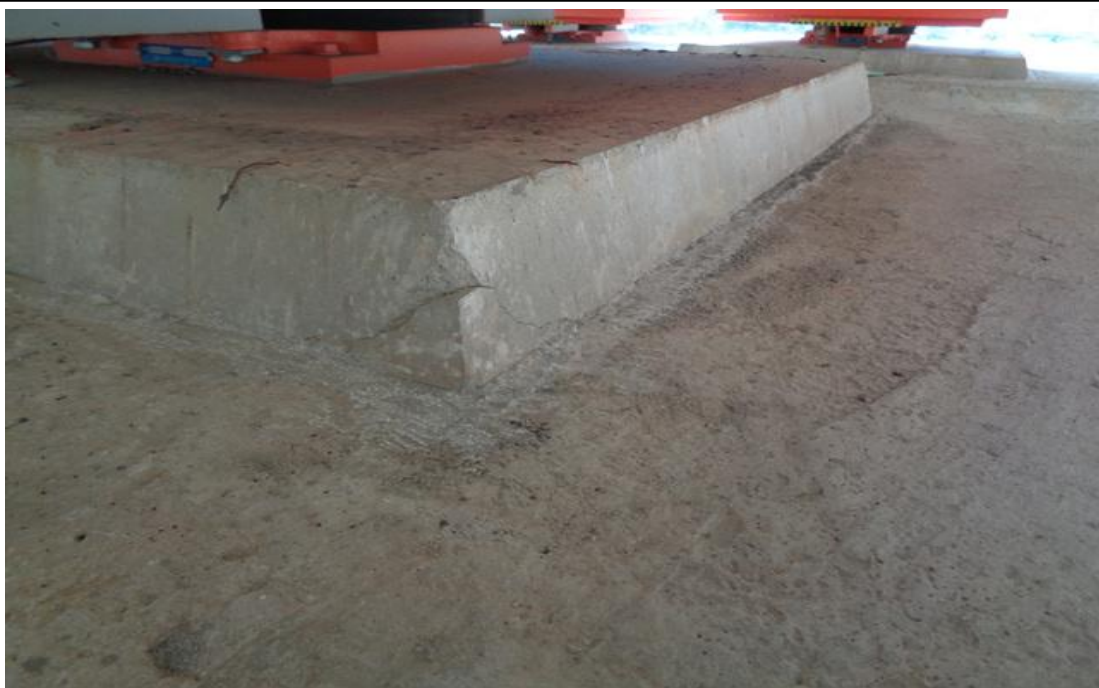
| 사진번호 | 5-BR11-17 | 위 치 | 오로교 상주방향, 영천방향 |

| 내 용 | STA 36.86k 교량받침 P3 무수축몰탈 들뜸 A=0.04㎡ | | |

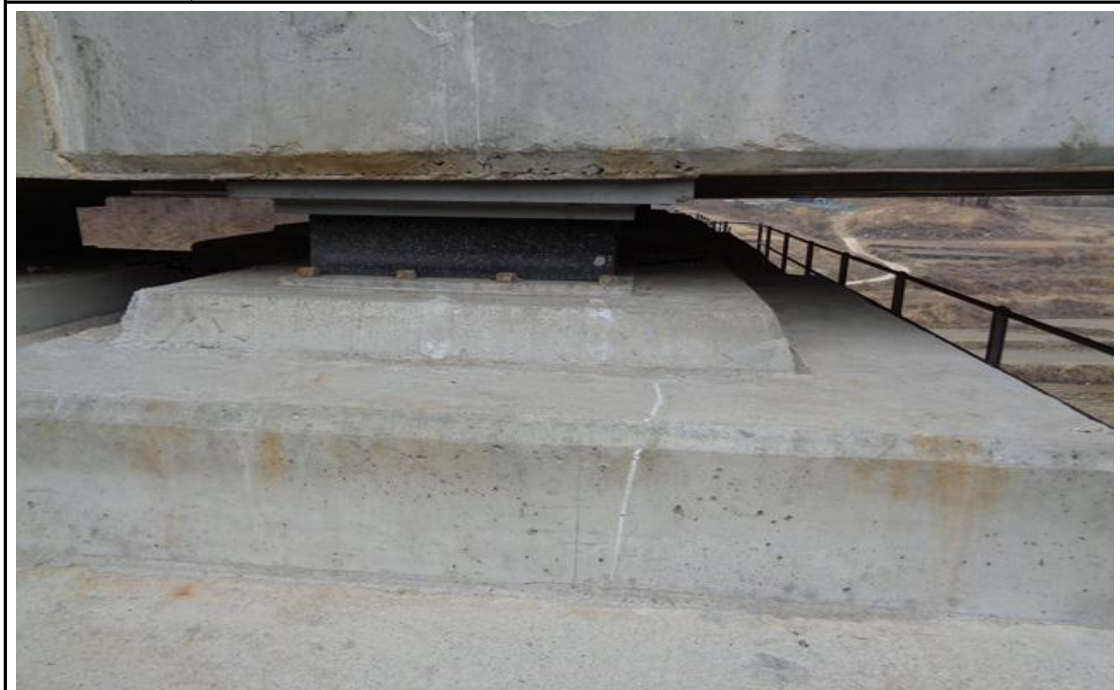
| 사진번호 | 5-BR11-19 | 위 치 | 오로교 상주방향 |

| 내 용 | STA 36.90k 교량받침 P4 받침콘크리트 균열 L=0.3m | | |

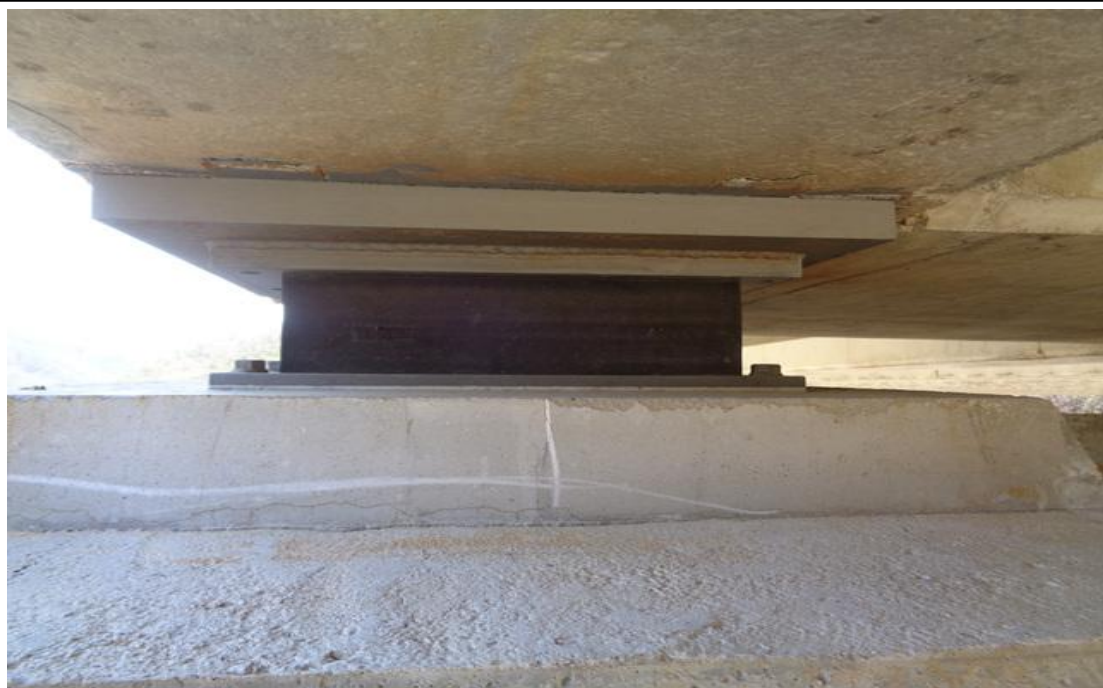
| 사진번호 | 5-BR11-21 | 위 치 | 오로교 상주방향, 영천방향 |

| 내 용 | STA 36.97k 교량받침 P6 무수축물탈 균열 L=5.0m | | |

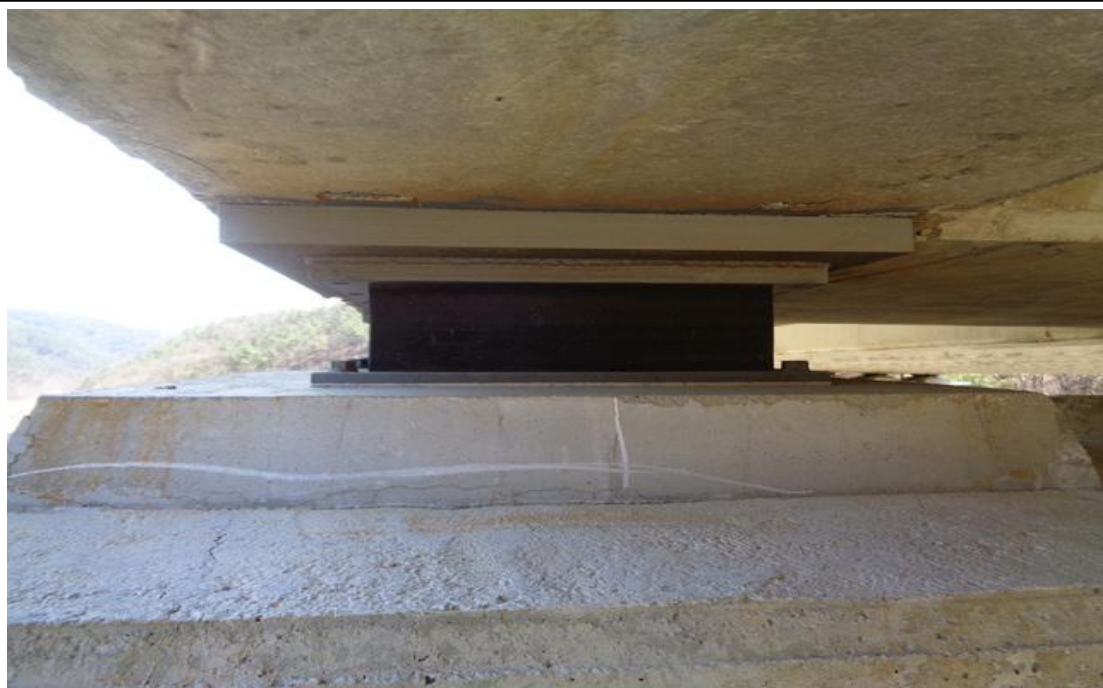
| 사진번호 | 5-BR11-23 | 위 치 | 오로교 상주방향 |

| 내 용 | STA 36.97k 교량받침 P6 무수축물탈 들뜸 A=0.05㎡ | | |

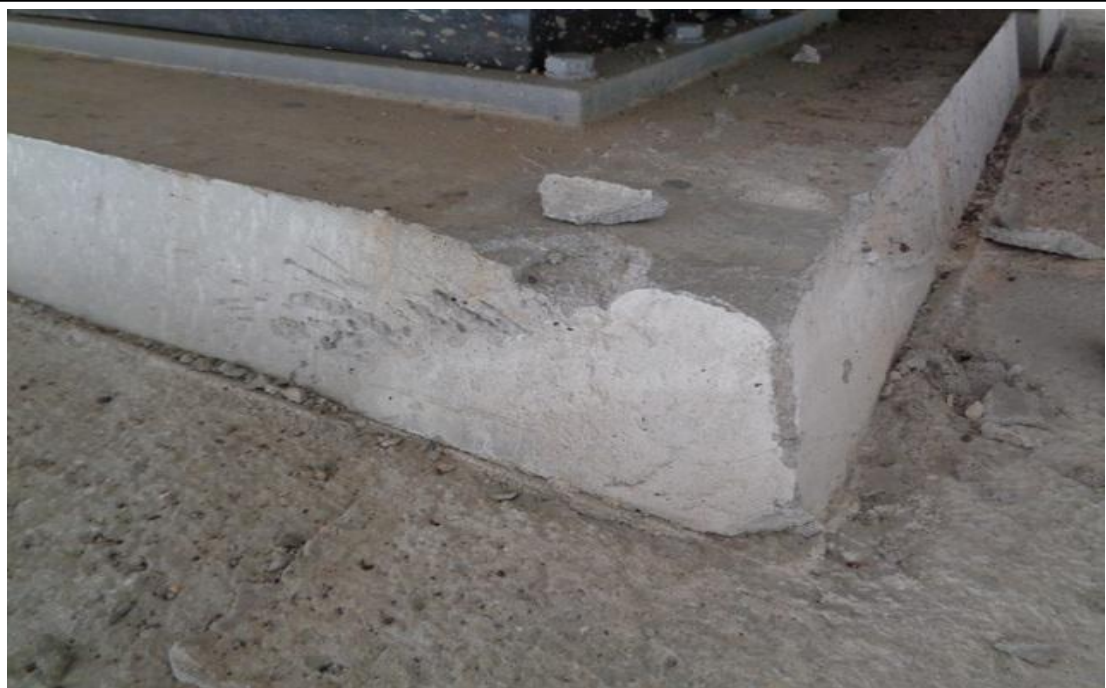
| 사진번호 | 5-BR11-25 | 위 치 | 오로교 영천방향 |

| 내 용 | STA 37.00k 교량받침 P7 무수축몰탈 박락 A=0.01㎡ | | |

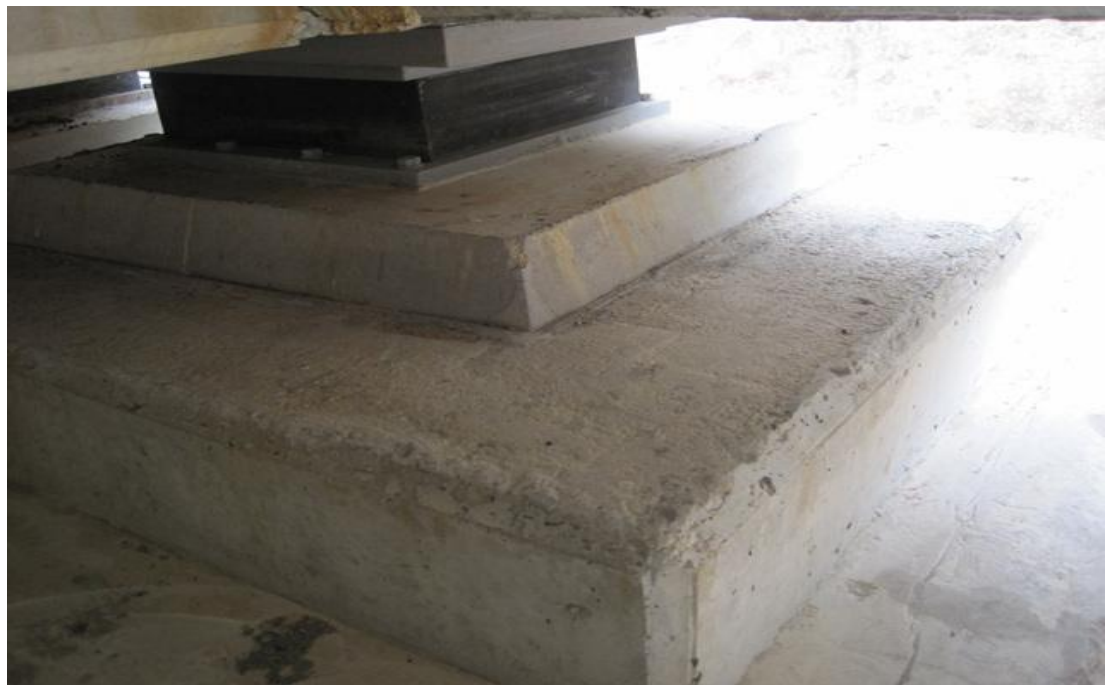
| 사진번호 | 5-BR11-27 | 위 치 | 오로교 영천방향 |

| 내 용 | STA 37.07k 교량받침 P9 무수축몰탈 들뜸 A=0.6㎡ | | |

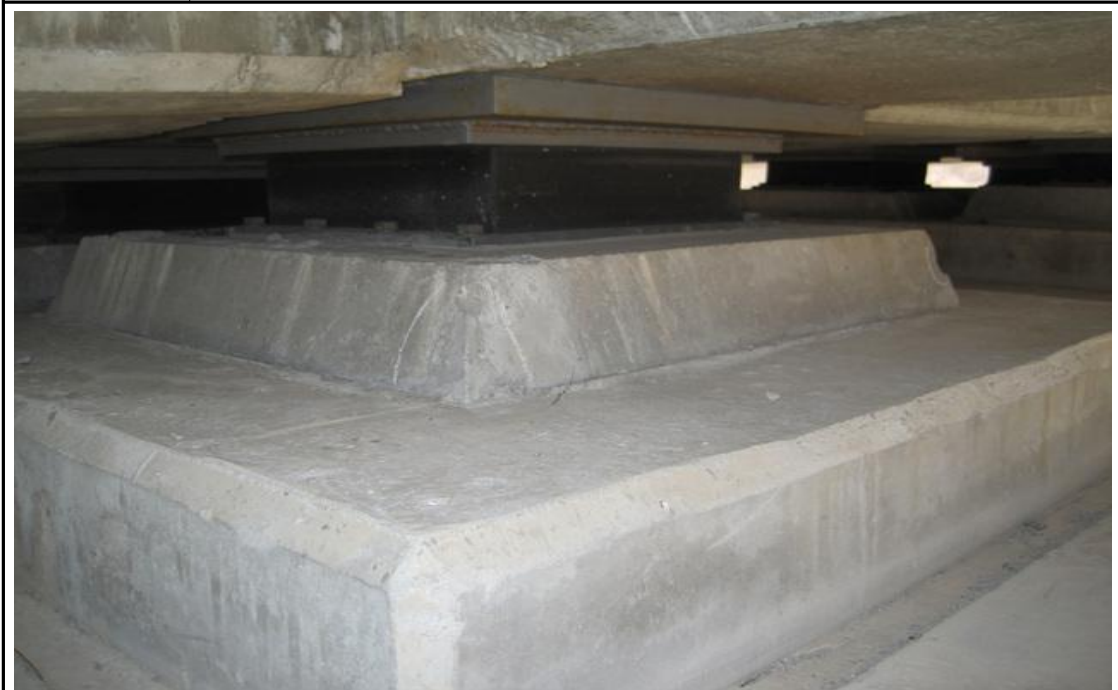
| 사진번호 | 5-BR11-29 | 위 치 | 오로교 상주방향, 영천방향 |

| 내 용 | STA 37.11k 교량받침 P10 무수축물탈 들뜸 및 파손 A=0.16㎡ | | |

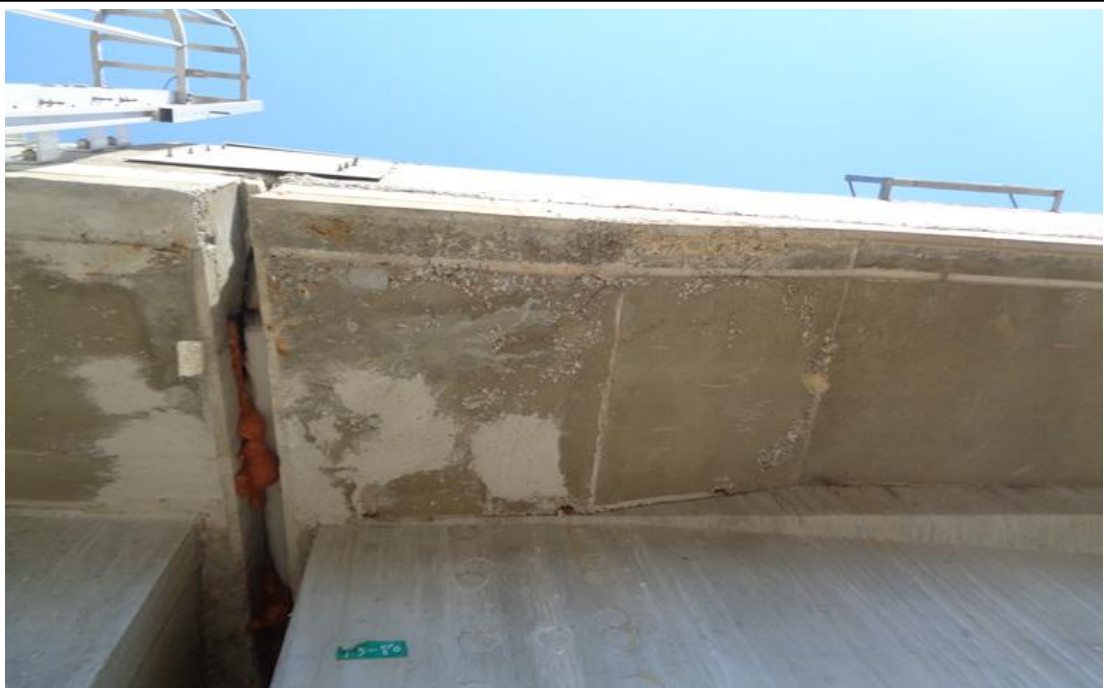
| 사진번호 | 5-BR11-31 | 위 치 | 오로교 영천방향 |

| 내 용 | STA 36.87k 바닥판 S4 재료분리 A=0.3㎡ | | |

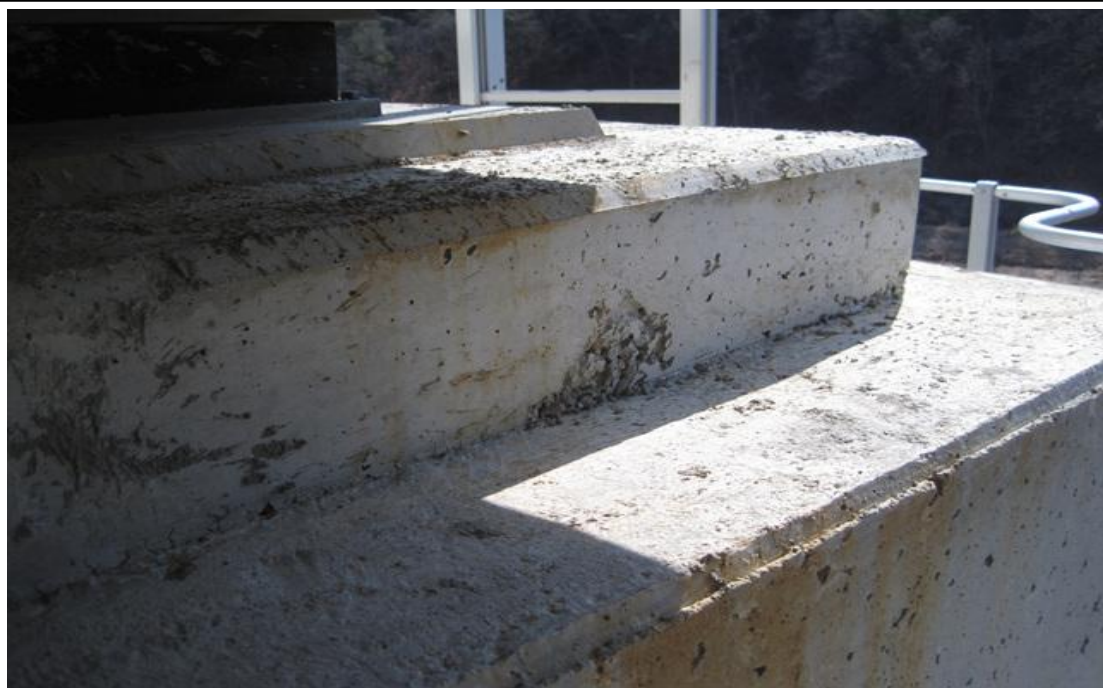
| 사진번호 | 5-BR11-33 | 위 치 | 오로교 영천방향 |

| 내 용 | STA 36.90k 교량받침 P4 받침콘크리트 재료분리 A=0.17㎡ | | |

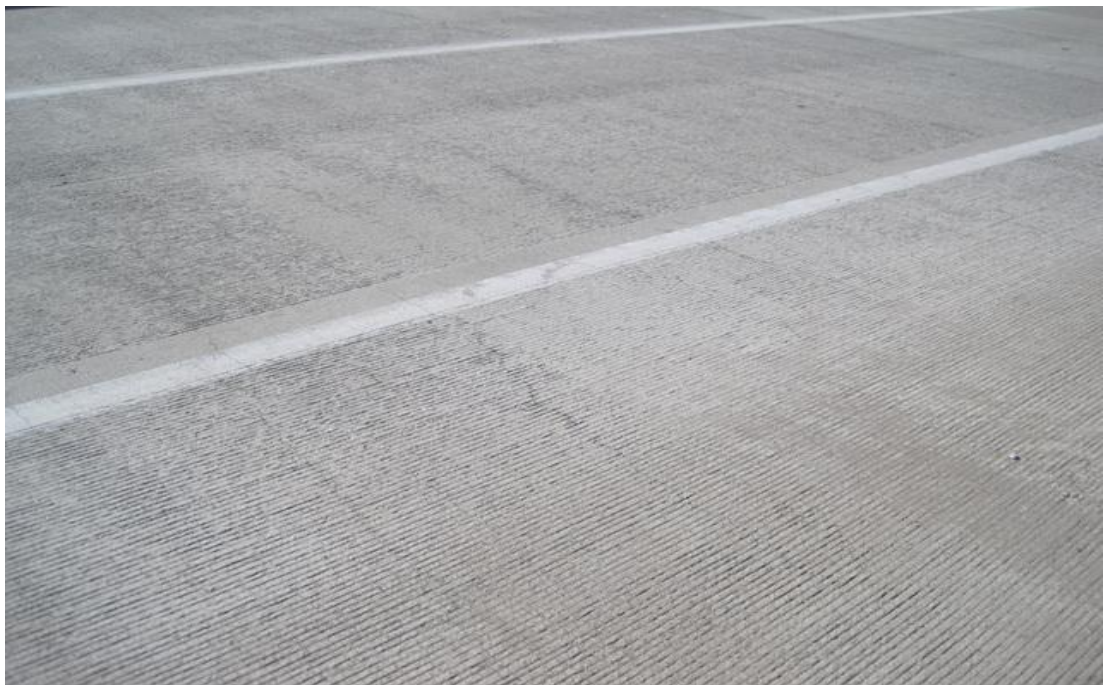
| 사진번호 | 5-BR12-2 | 위 치 | 오실교 상주방향, 영천방향 |

| 내 용 | STA 37.80k 교면포장 S1~S7 망상균열 A=350.0㎡ | | |

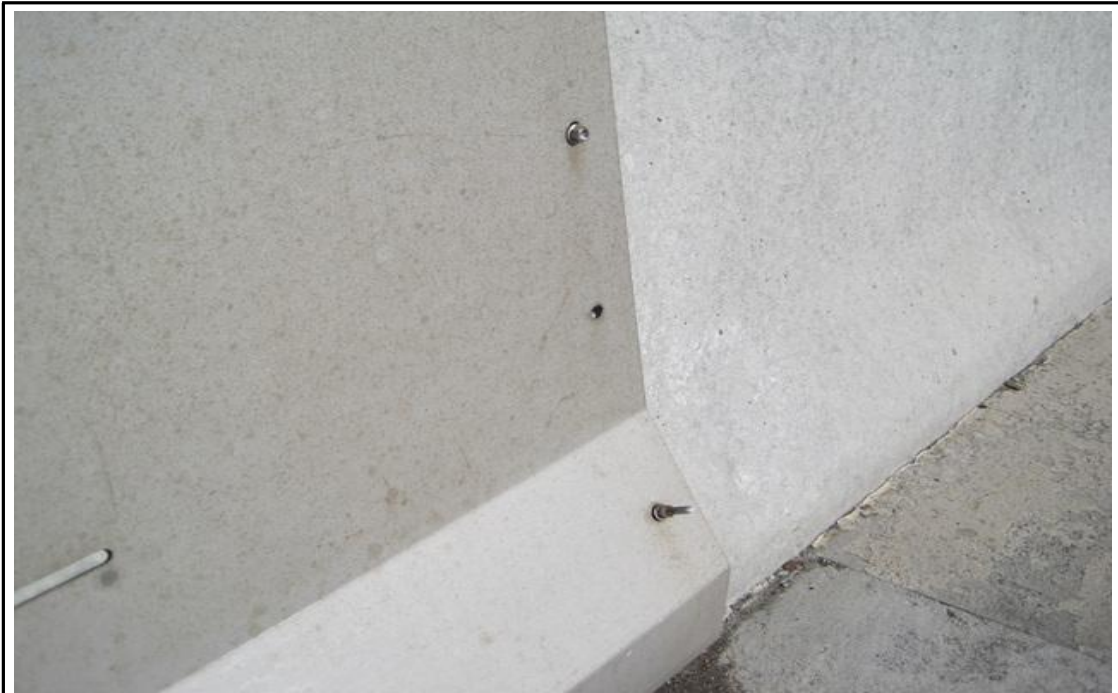
| 사진번호 | 5-BR12-3 | 위 치 | 오실교 상주방향, 영천방향 |

| 내 용 | STA 37.90k 신축이음 S1~S7 차수판 볼트 체결 불량 7EA | | |

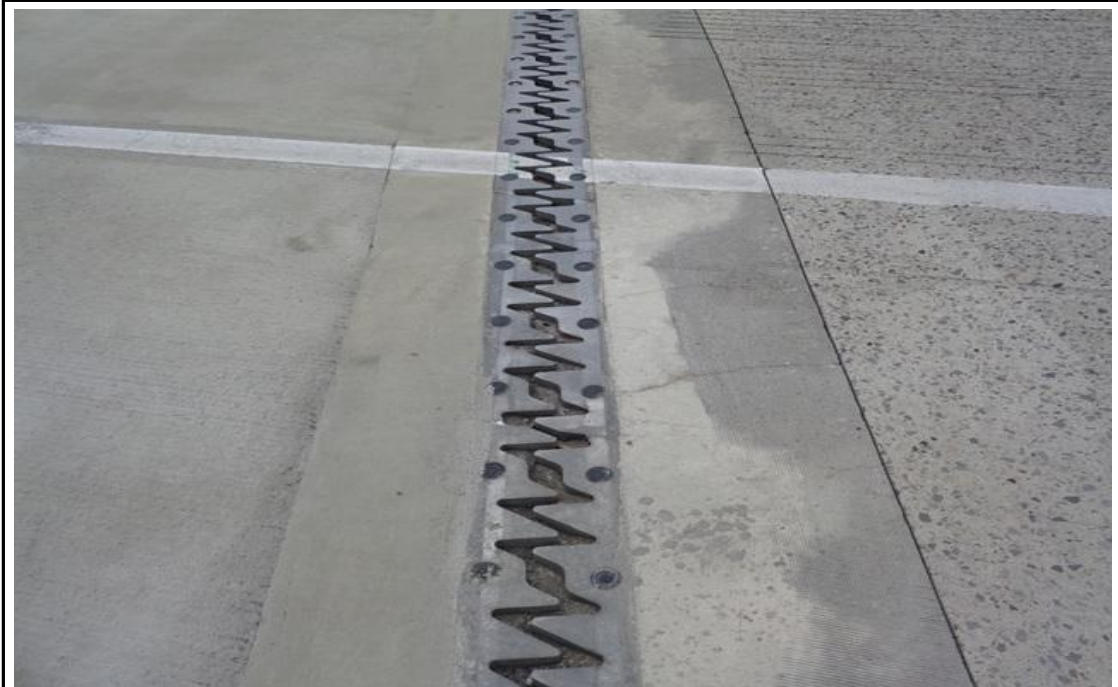
| 사진번호 | 5-BR12-4 | 위 치 | 오실교 상주방향, 영천방향 |

| 내 용 | STA 37.74k 신축이음 A1 후타재 균열 L=12.8m | | |

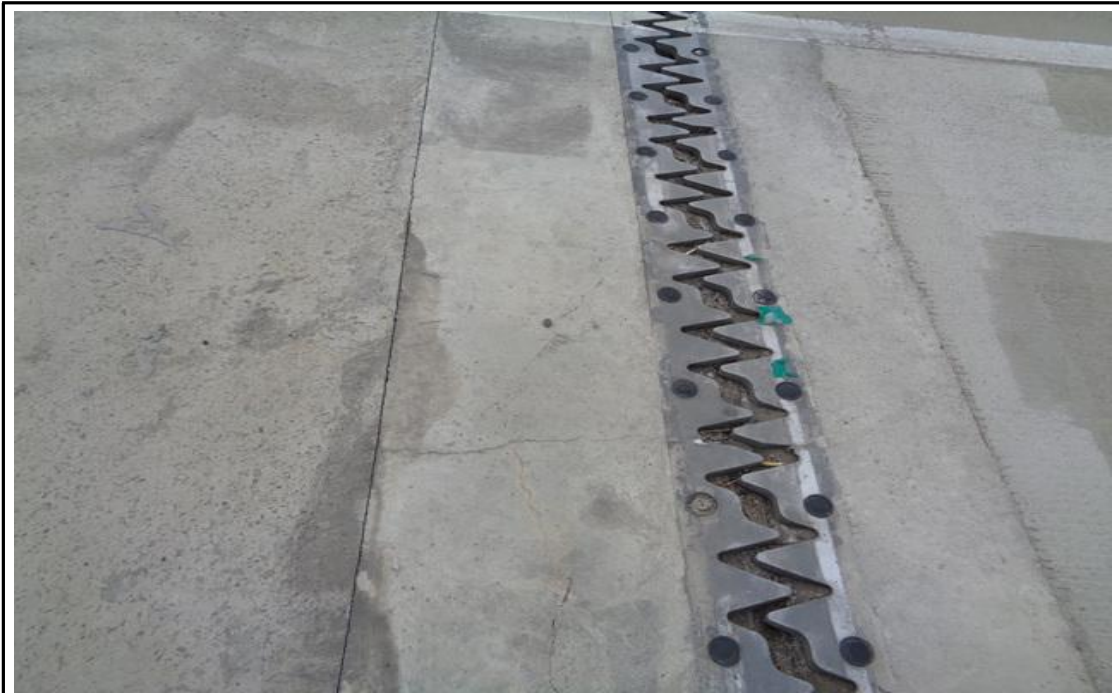
| 사진번호 | 5-BR12-5 | 위 치 | 오실교 상주방향, 영천방향 |

| 내 용 | STA 38.02k 신축이음 A2 후타재 균열 L=16.4m | | |

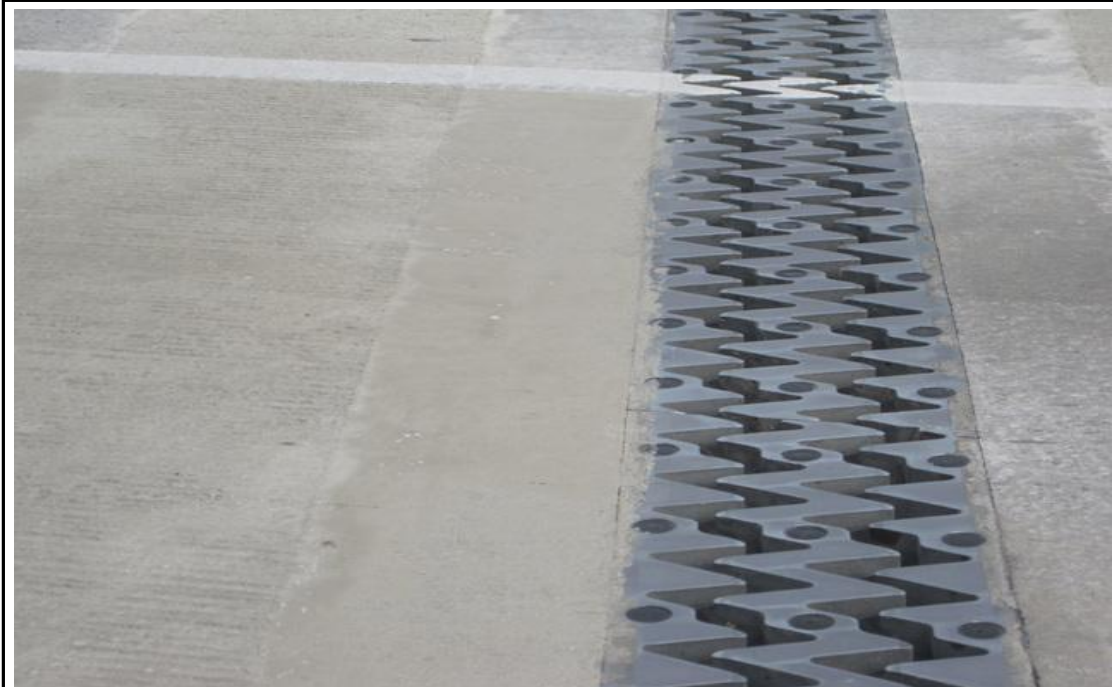
| 사진번호 | 5-BR12-6 | 위 치 | 오실교 영천방향 |

| 내 용 | STA 37.90k 신축이음 P4 후타재 균열 L=3.5m | | |

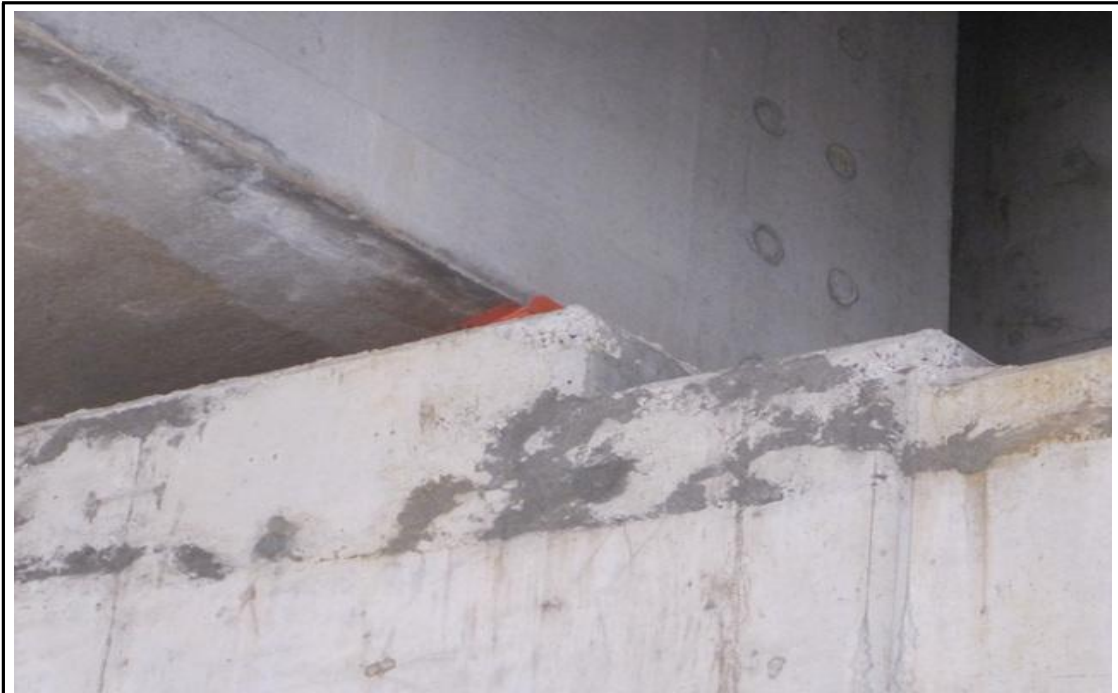
| 사진번호 | 5-BR12-7 | 위 치 | 오실교 영천방향 |

| 내 용 | STA 37.74k 교량받침 A1 받침콘크리트 재료분리 A=0.01㎡ | | |

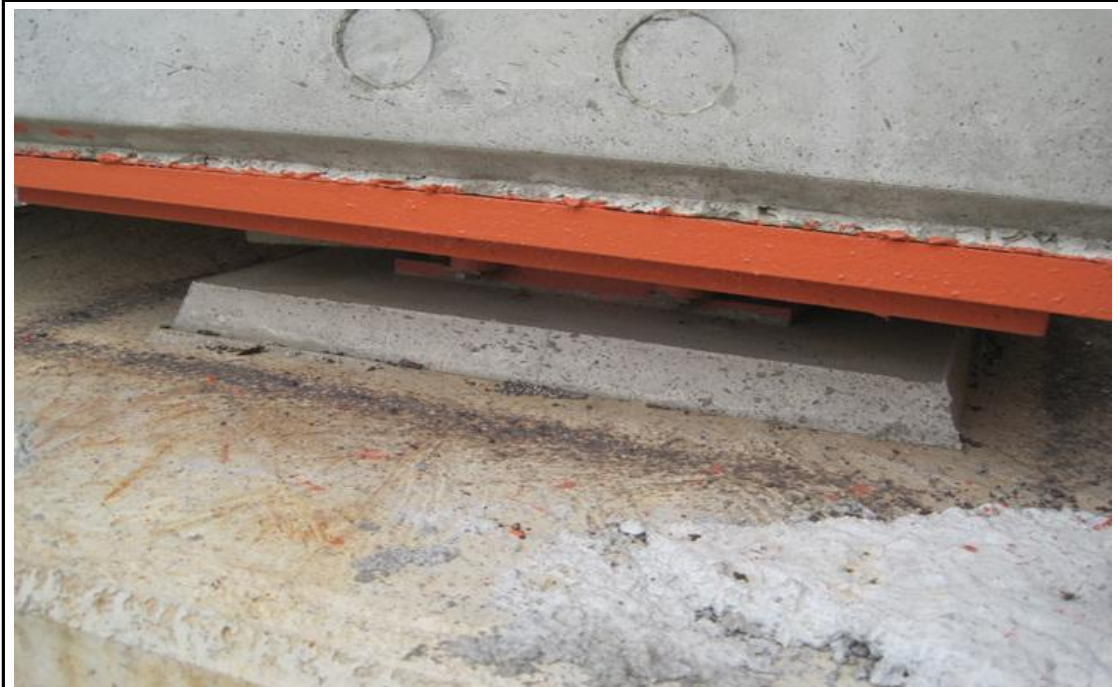
| 사진번호 | 5-BR12-8 | 위 치 | 오실교 영천방향 |

| 내 용 | STA 38.02k 교량받침 A2 무수축몰탈 균열 L=0.4m | | |

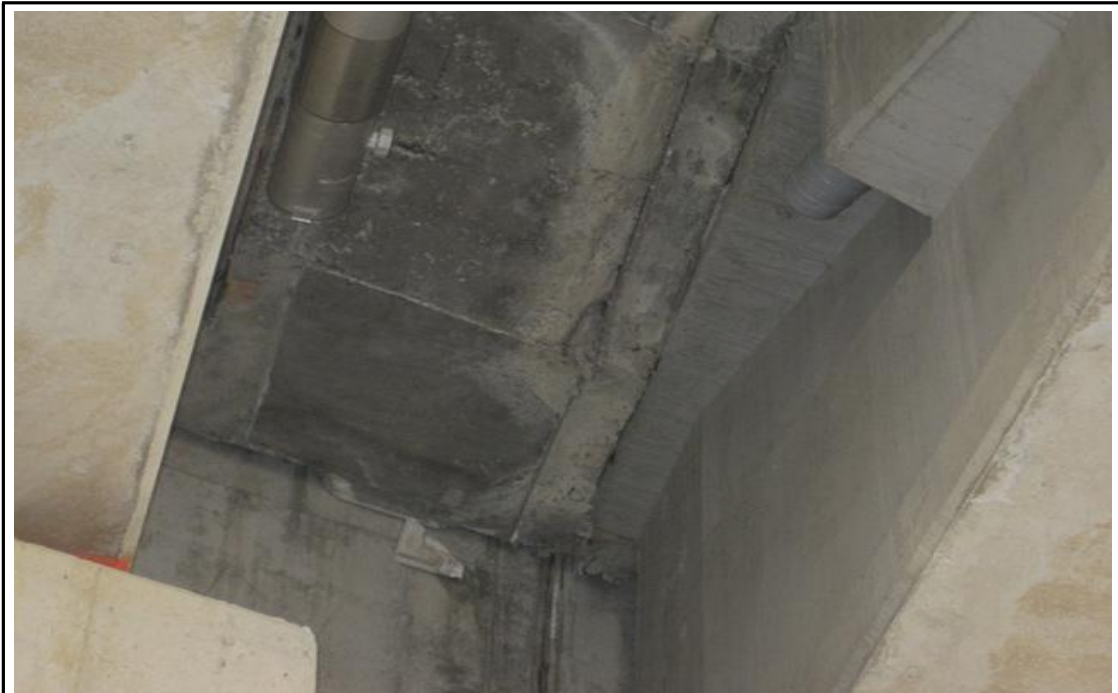
| 사진번호 | 5-BR12-9 | 위 치 | 오실교 영천방향 |

| 내 용 | STA 37.74k 바닥판 S1 들뜸 A=0.03㎡ | | |

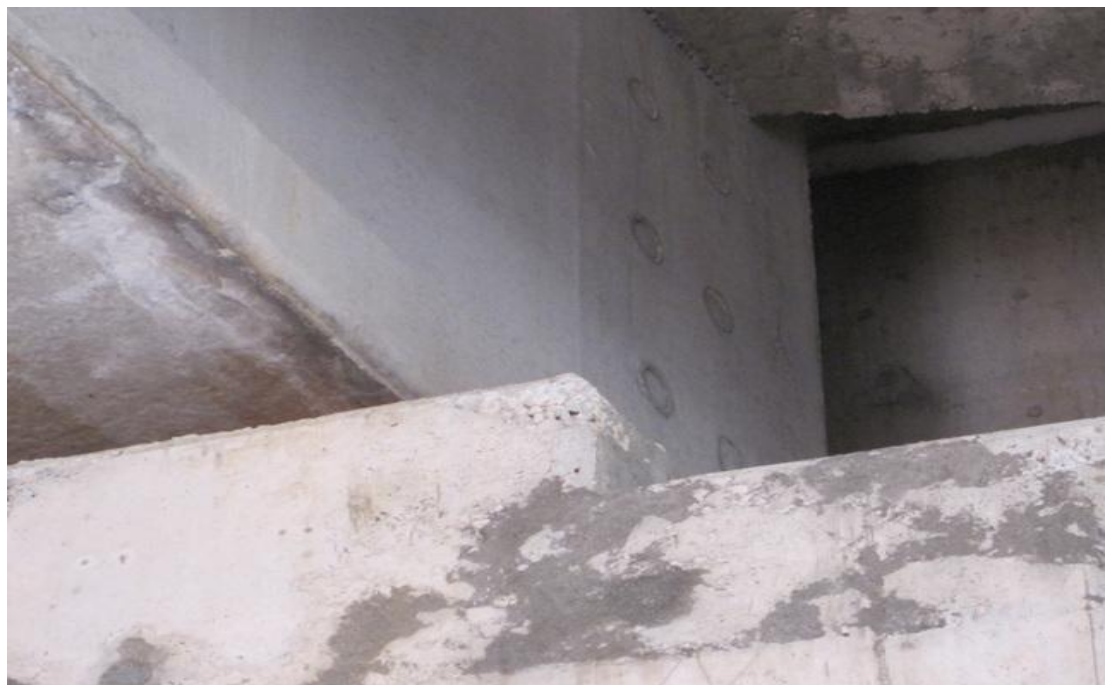
| 사진번호 | 5-BR12-10 | 위 치 | 오실교 상주방향 |

| 내 용 | STA 37.76k 교대 A1 재료분리 A=0.04㎡ | | |

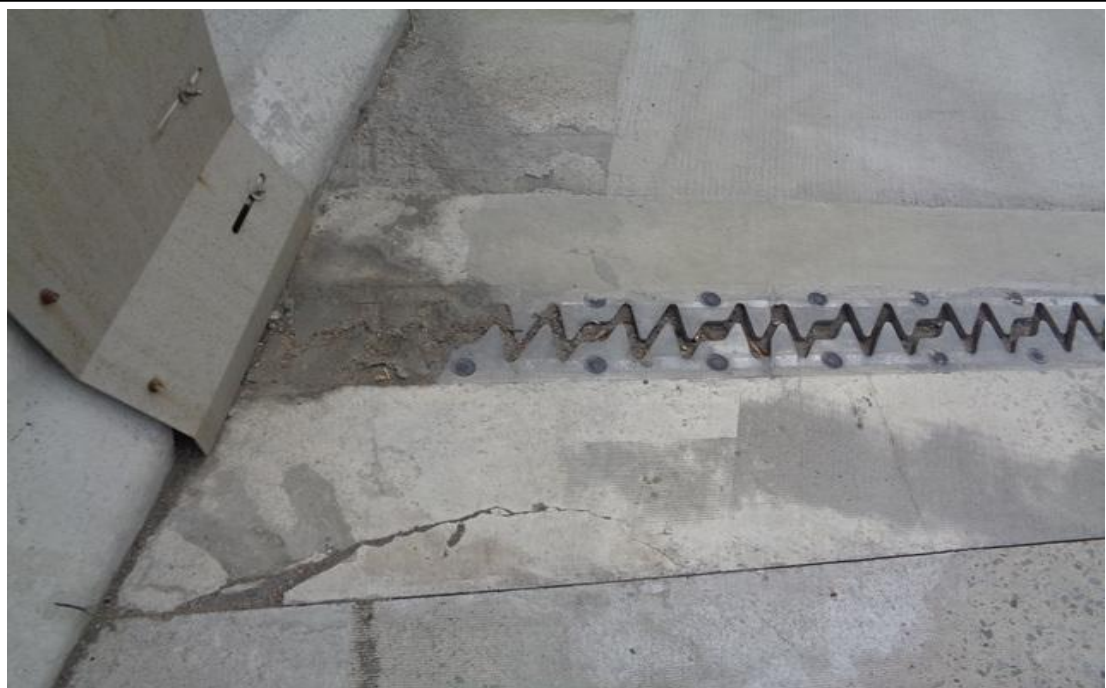
| 사진번호 | 5-BR12-12 | 위 치 | 오실교 상주방향, 영천방향 |

| 내 용 | STA 37.76k 신축이음 A1, A2 후타재 파손 A=0.47㎡ | | |
