# 하 자 보 고 서

〈 5공구 〉

2019. 06

상주영천고속도로주식회사

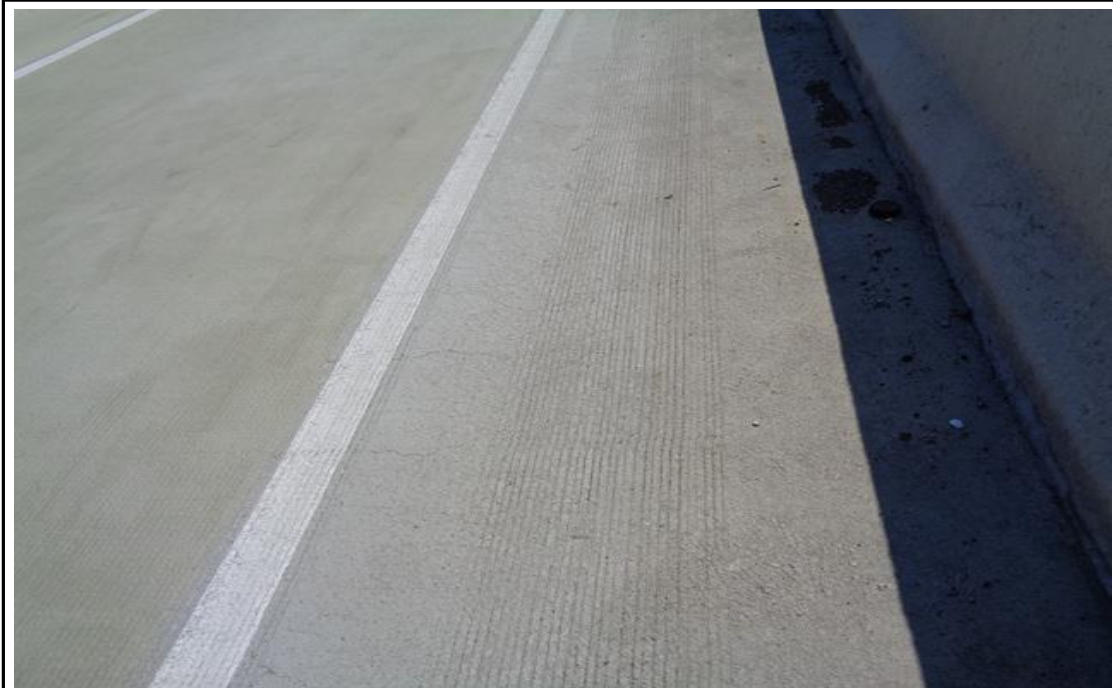
| 사진번호 | 5-BR13-2 | 위 치 | 불당교 상주방향, 영천방향 |

| 내 용 | STA 38.82k 교면포장 S1~S6 망상균열 A=165.0㎡ | | |

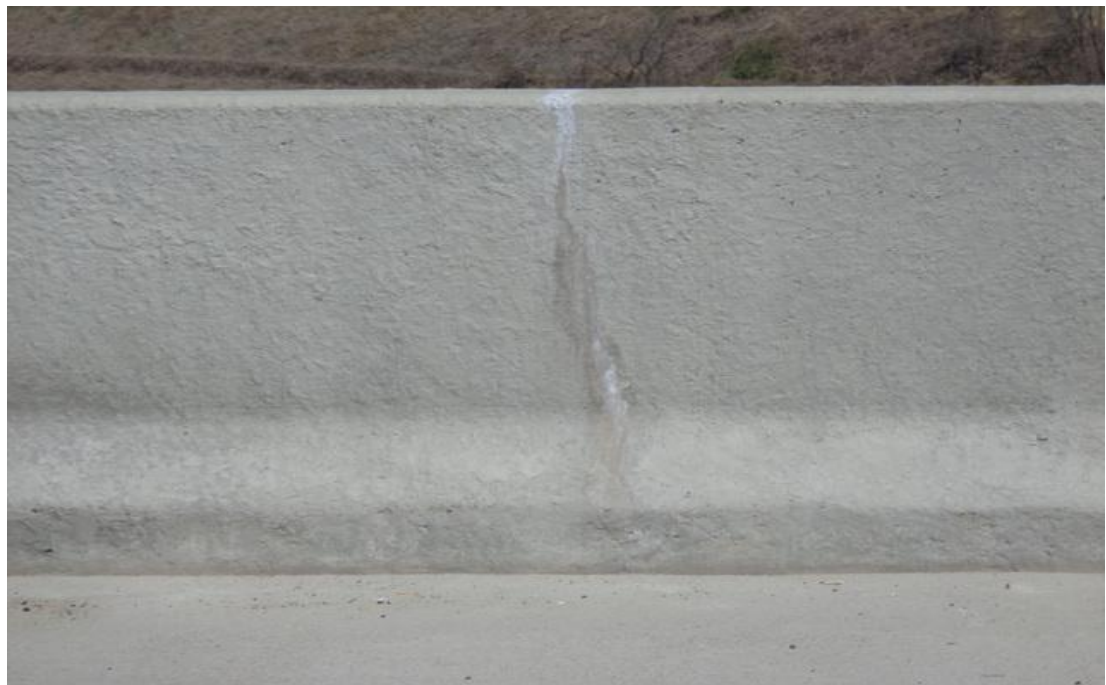
| 사진번호 | 5-BR13-4 | 위 치 | 불당교 상주방향 |

| 내 용 | STA 38.94k 방호벽 S6 균열부 백태 A=1.0㎡ | | |

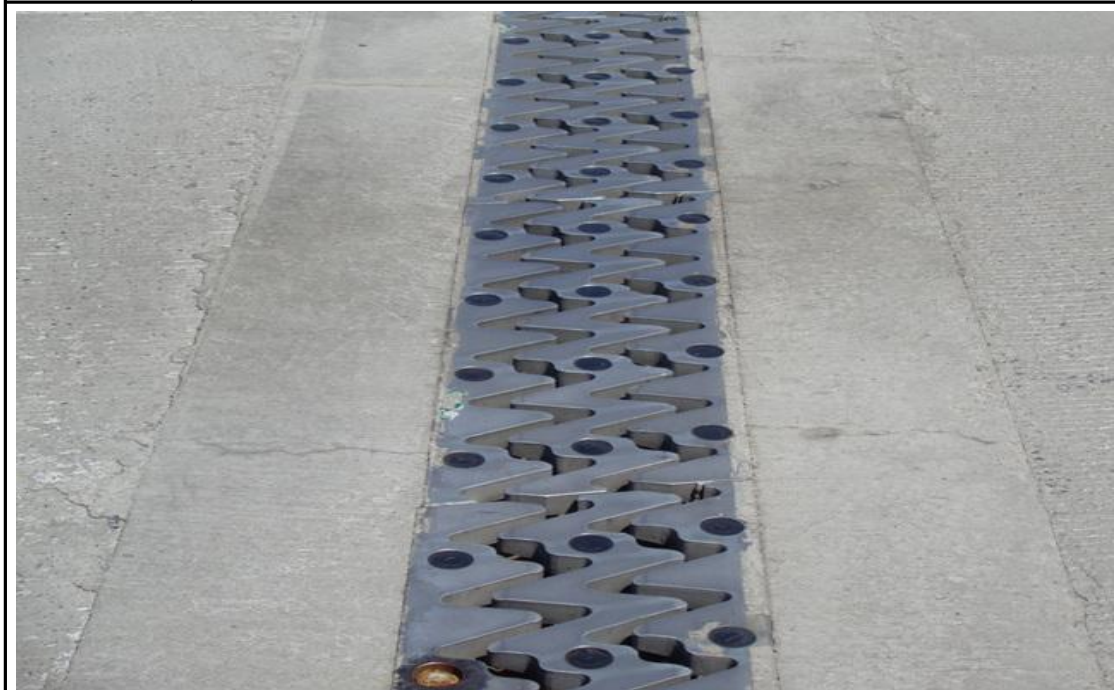
| 사진번호 | 5-BR13-6 | 위 치 | 불당교 상주방향 |

| 내 용 | STA 38.94k 신축이음 P3 후타재 균열 L=5.6m | | |

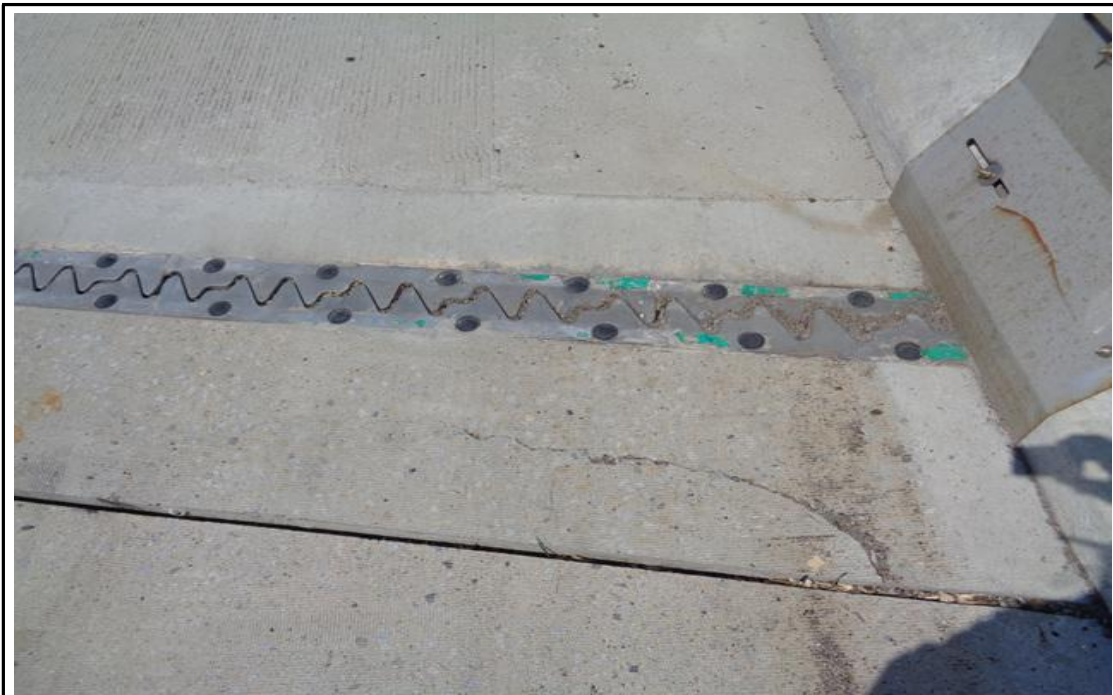
| 사진번호 | 5-BR13-7 | 위 치 | 불당교 상주방향 |

| 내 용 | STA 39.06k 신축이음 A2 후타재 파손 A=0.14㎡ | | |

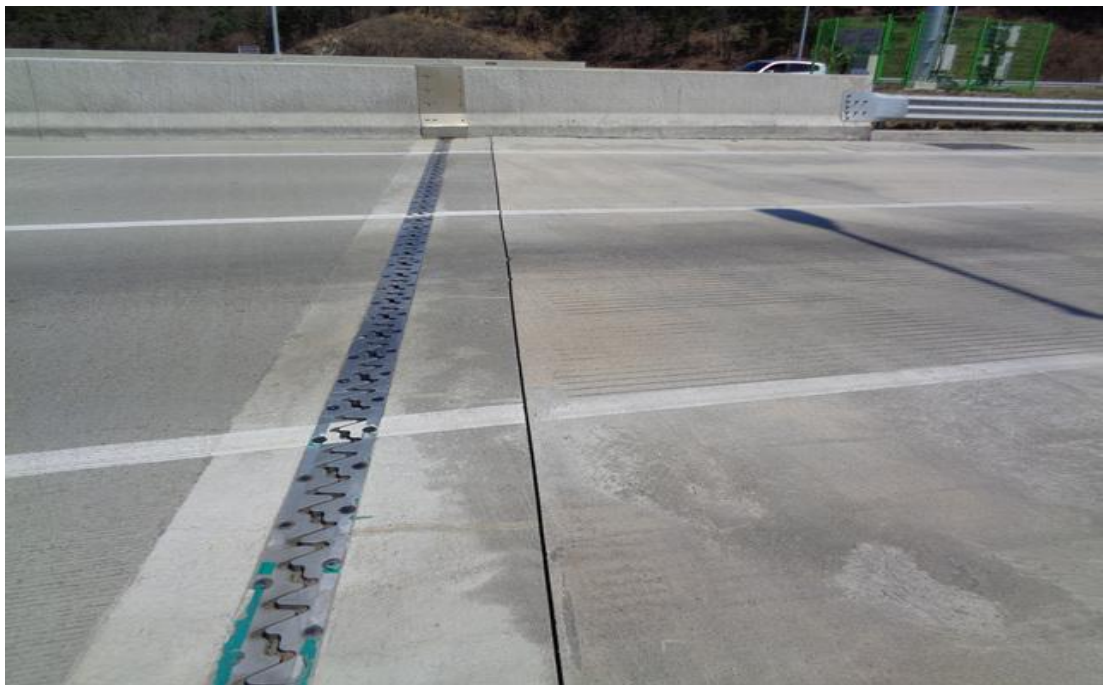
| 사진번호 | 5-BR13-8 | 위 치 | 불당교 영천방향 |

| 내 용 | STA 39.06k 신축이음 A2 후타재 접속부 이격 T=1.0cm | | |

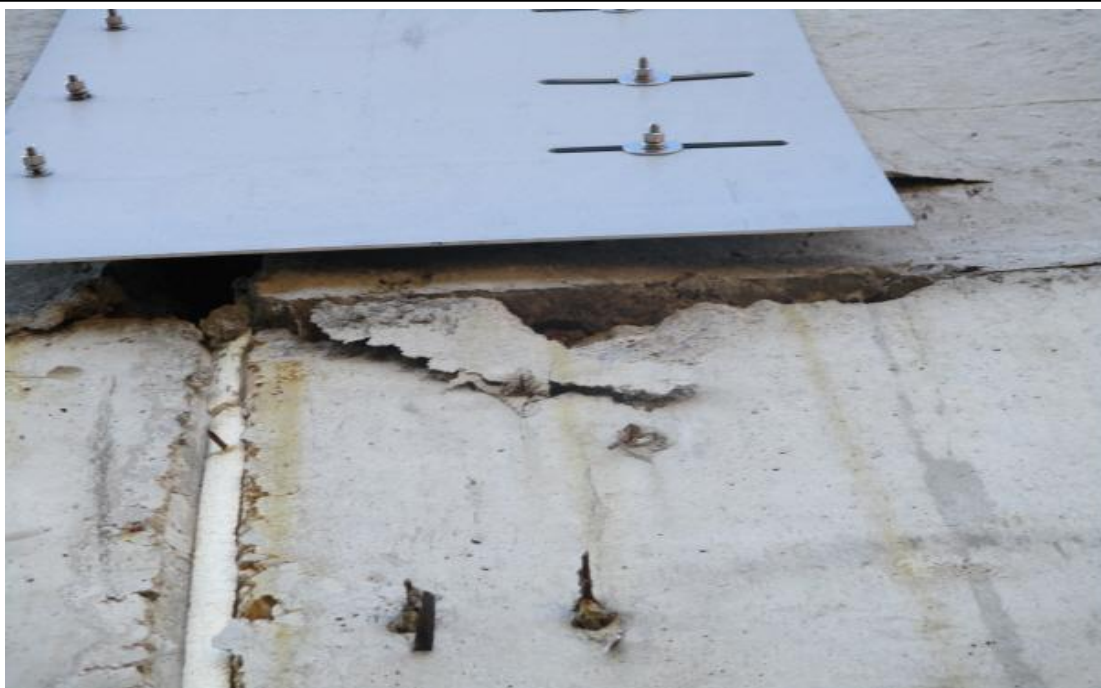
| 사진번호 | 5-BR13-10 | 위 치 | 불당교 상주방향 |

| 내 용 | STA 38.82k 바닥판하면 S1 콘크리트 파손 A=0.2㎡ | | |

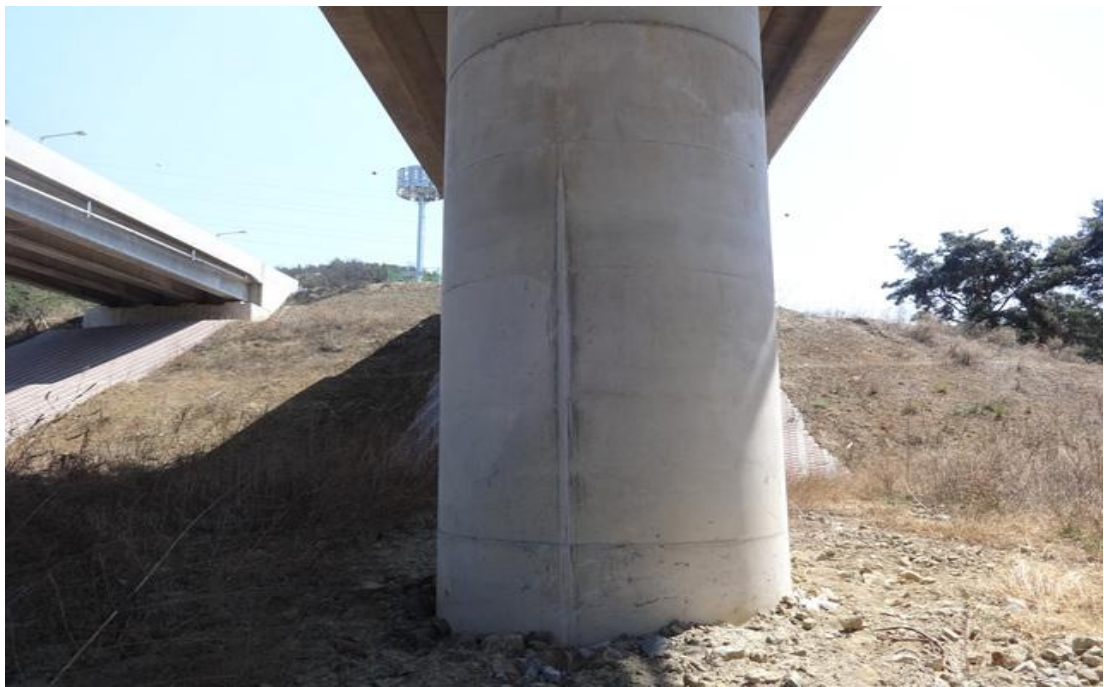
| 사진번호 | 5-BR13-12 | 위 치 | 불당교 영천방향 |

| 내 용 | STA 39.02k 교각 P5 백태 A=0.8㎡ | | |

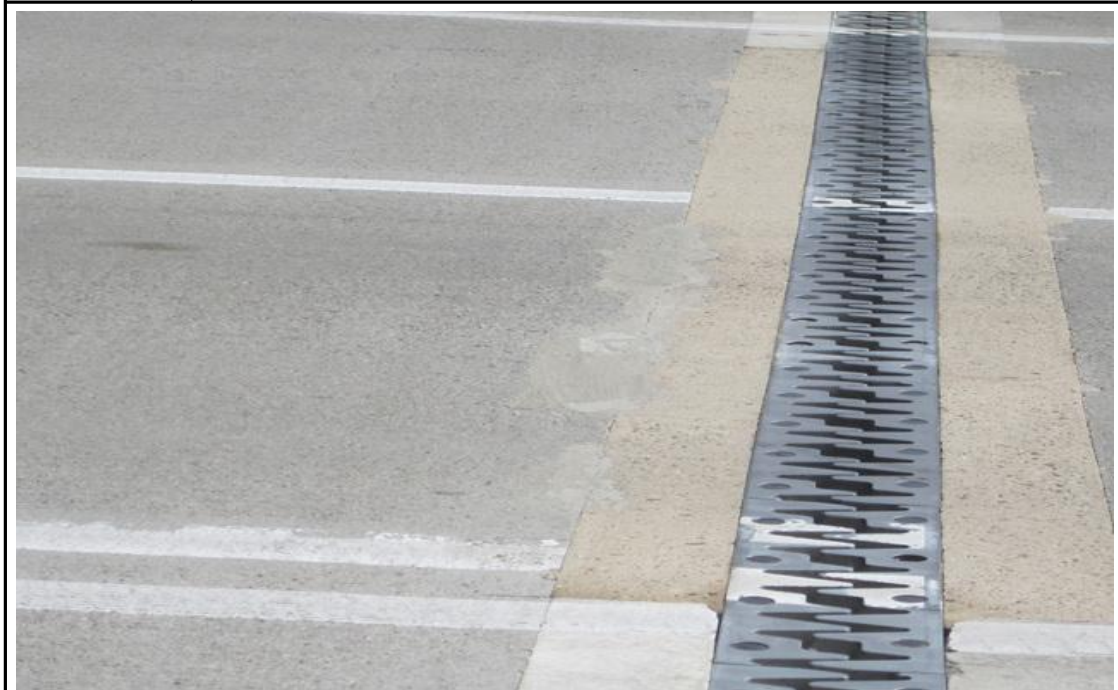
| 사진번호 | 5-BR14-1 | 위 치 | 내리교 영천방향 |

| 내 용 | 조치후 | | |

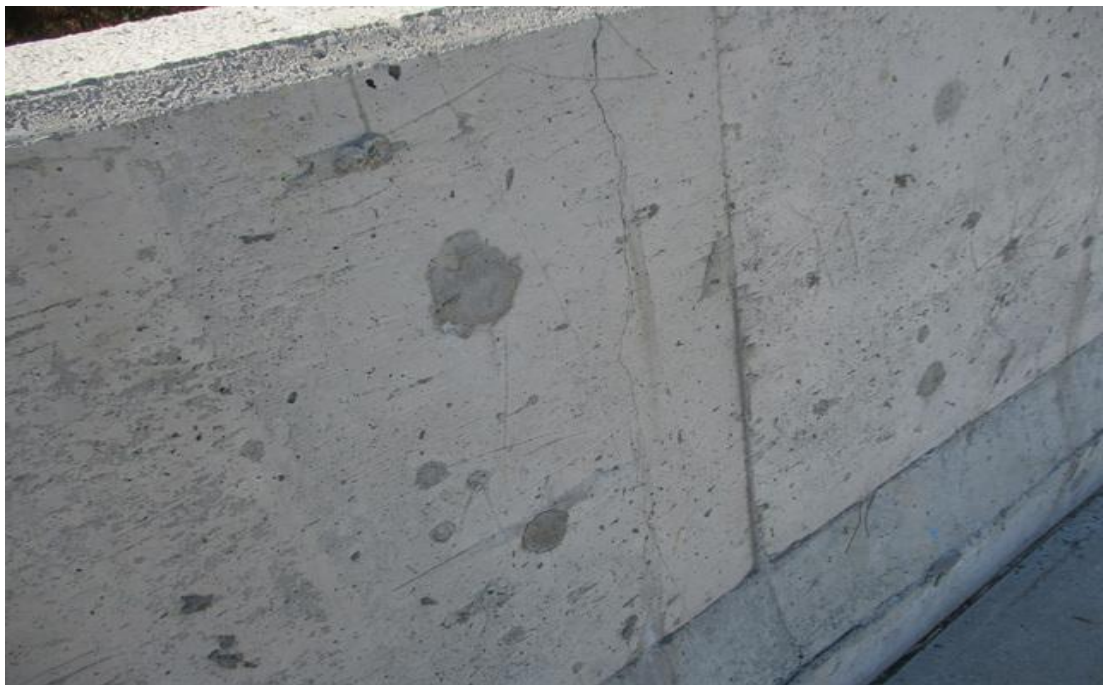
| 사진번호 | 5-BR14-3 | 위 치 | 내리교 상주방향 |

| 내 용 | STA 41.25k 방호벽 S5 균열 L=0.7m | | |

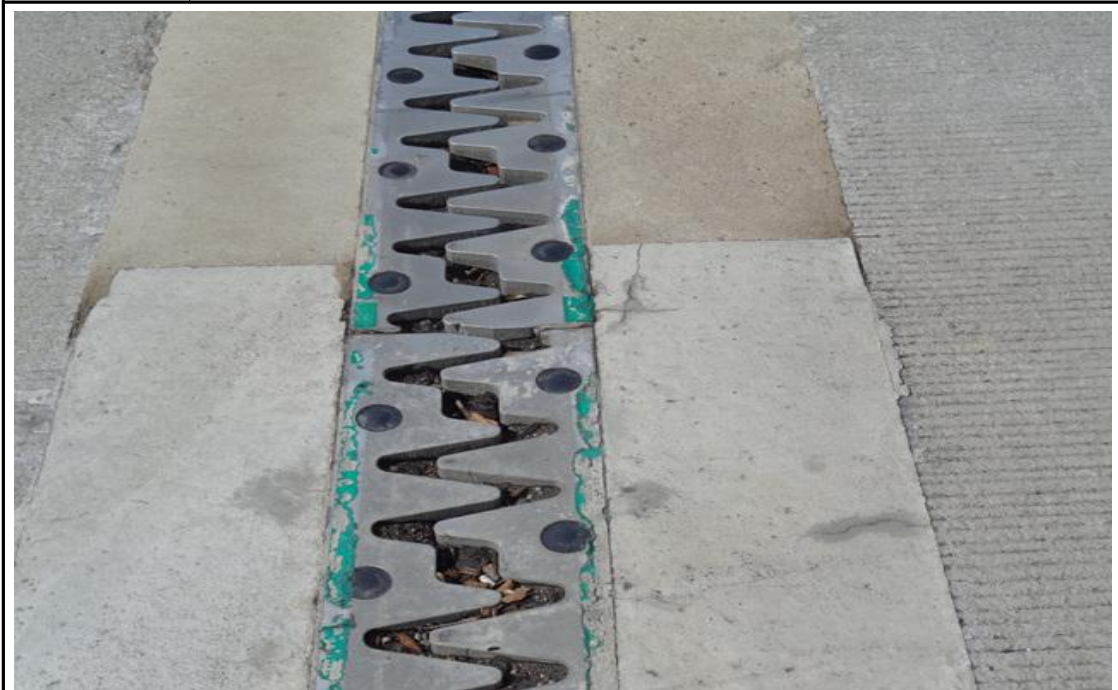
| 사진번호 | 5-BR14-7 | 위 치 | 내리고 상주방향 |

| 내 용 | STA 41.20k 신축이음 P3 후타재 들뜸 A=0.02㎡ | | |

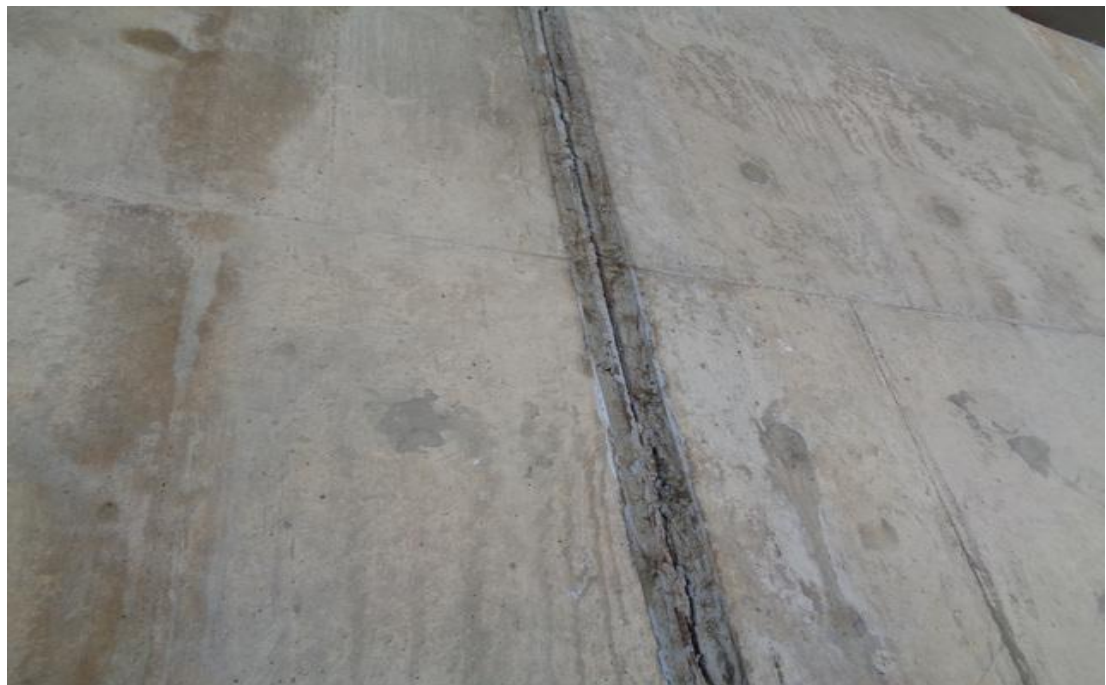
| 사진번호 | 5-BR14-11 | 위 치 | 내리교 상주방향, 영천방향 |

| 내 용 | STA 41.08k 교대 A1 실란트 파손 L=5.0m | | |

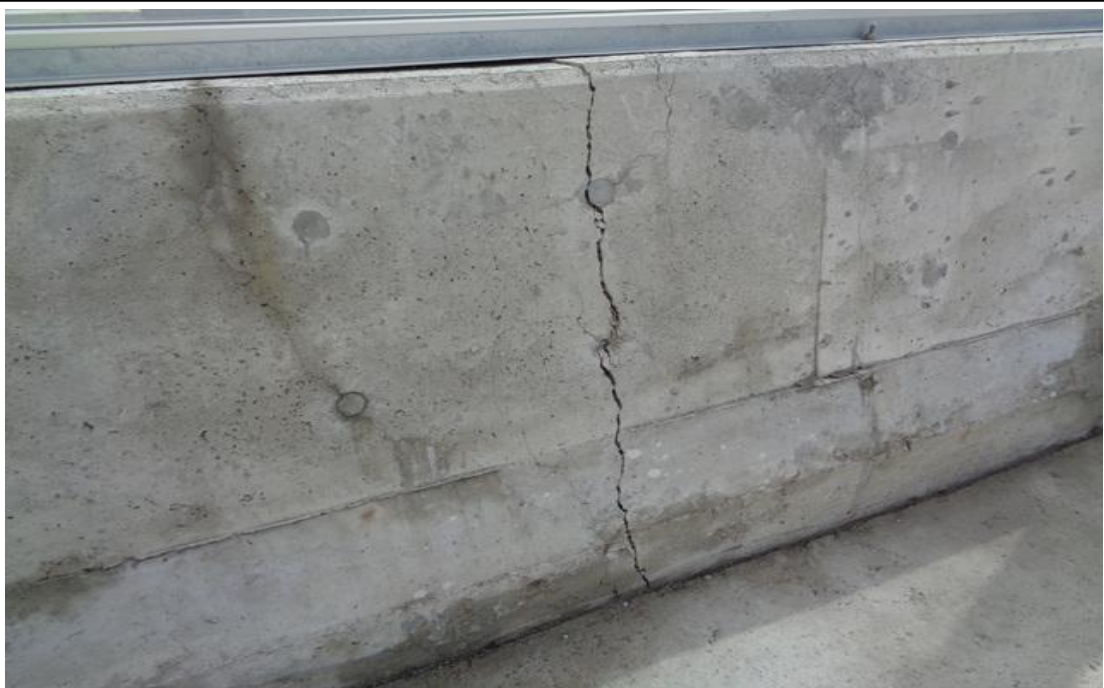
| 사진번호 | 5-BR14-13 | 위 치 | 내리교 상주방향 |

| 내 용 | STA 41.07k 방호벽 S1 들뜸 A=0.2㎡ | | |

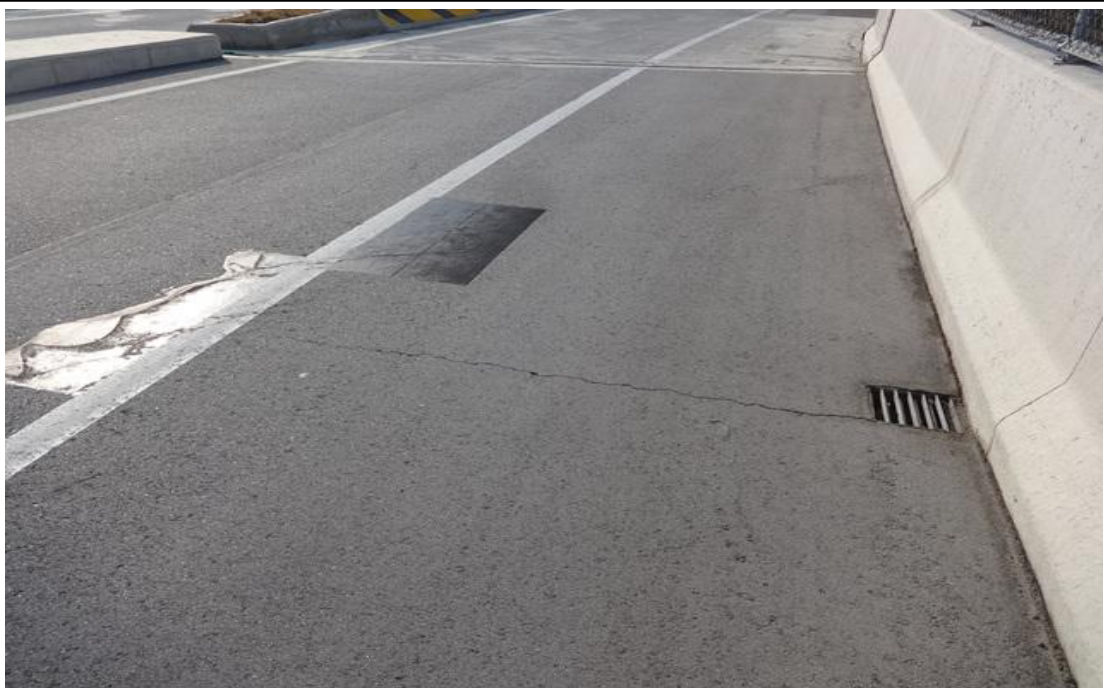
| 사진 번호 | 5-BR15-2 | 위 치 | 군위JCT R-A4교 중앙고속도로방향 |

| 내 용 | 군위JCT연결로 교면포장 S1 아스콘 균열 L=14.0m | | |

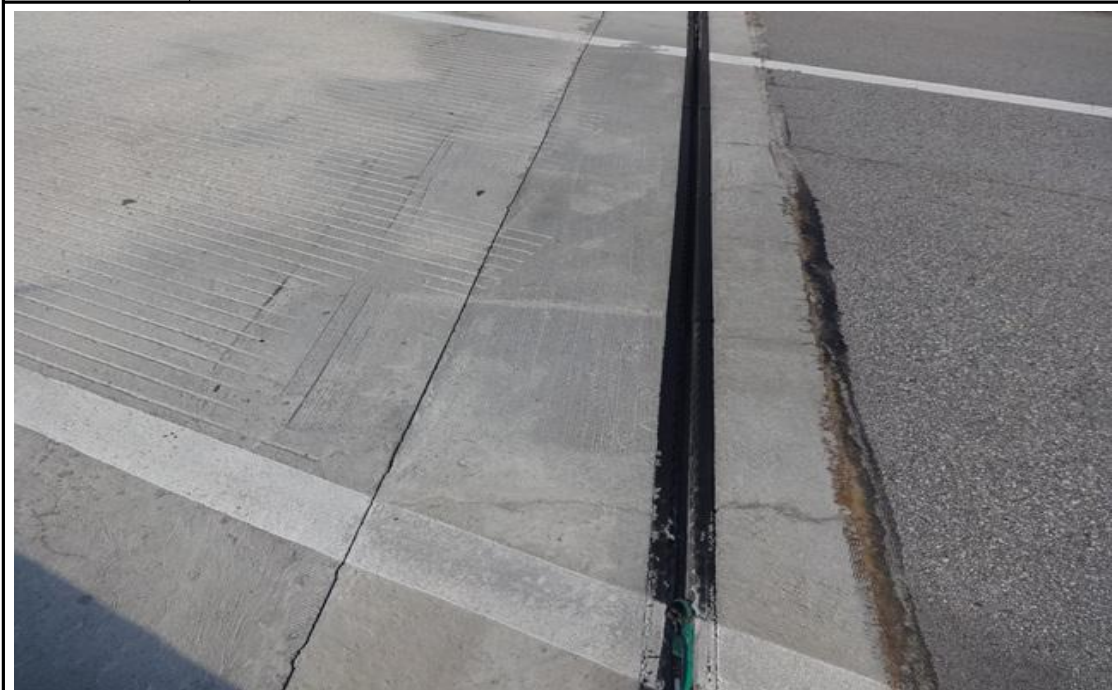
| 사진번호 | 5-BR15-4 | 위 치 | 군위JCT R-A4교 양방향 |

| 내 용 | 군위JCT연결로 신축이음 A2 후타재 균열 L=9.8m | | |

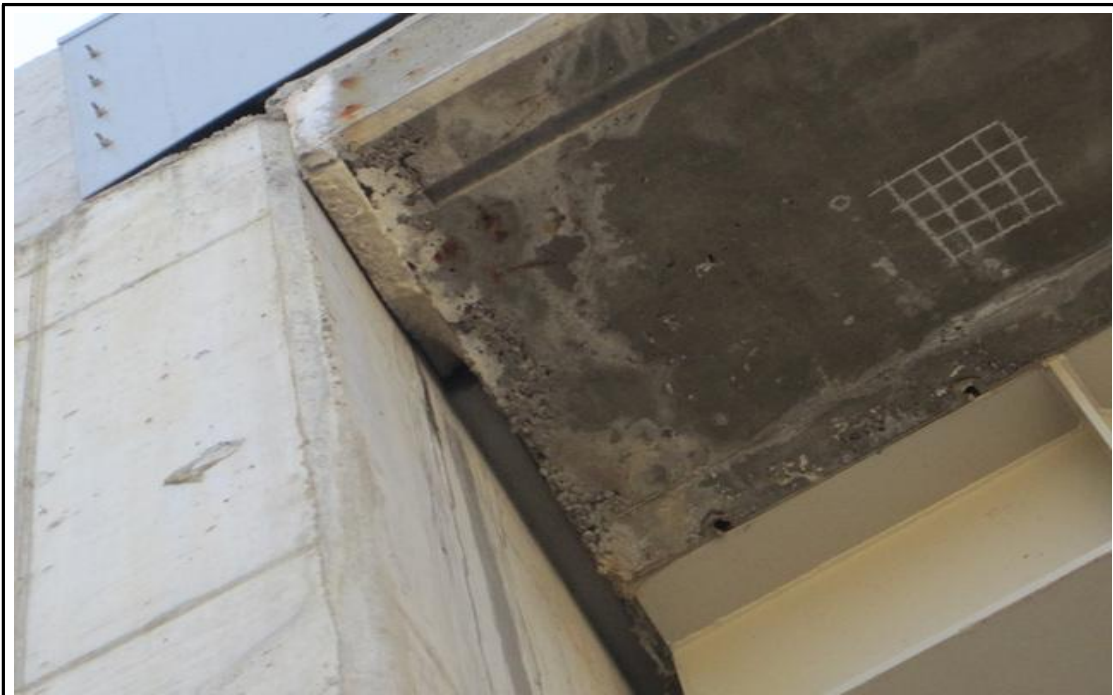
| 사진 번호 | 5-BR15-5 | 위 치 | 군위JCT R-A4교 중앙고속도로방향 |

| 내 용 | 군위JCT연결로 바닥판하면 S1 재료분리 A=0.03㎡ | | |

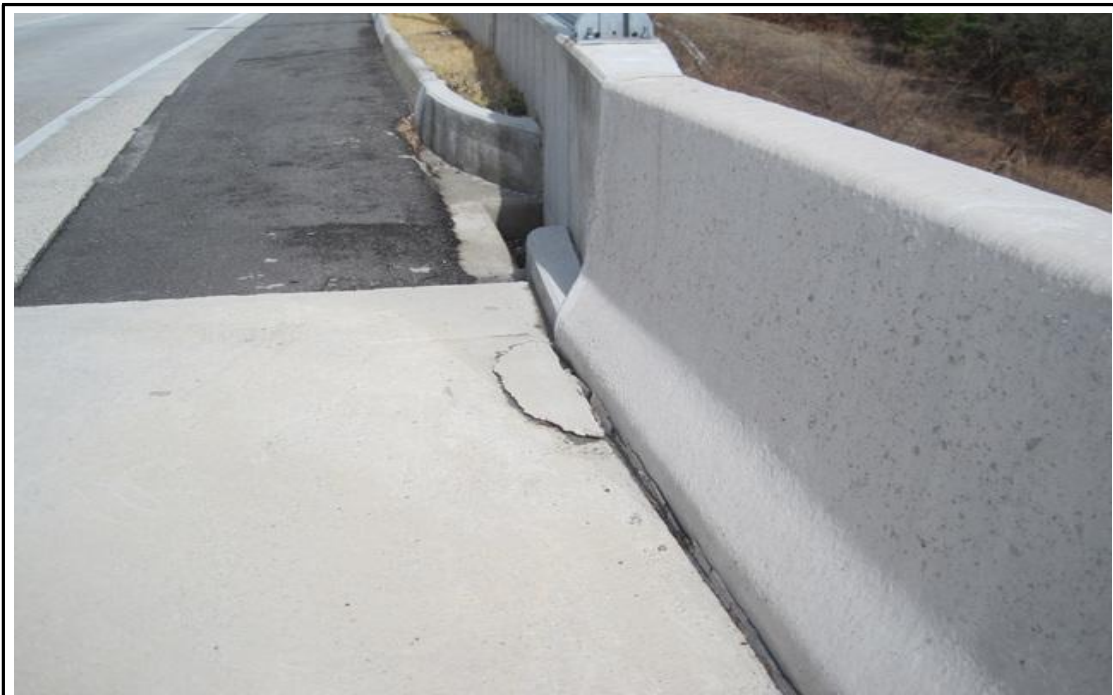
| 사진번호 | 5-BR16-1 | 위 치 | 군위JCT R-C교 |

| 내 용 | 군위JCT연결로 교면포장 S8 점속슬래브 파손 A=0.21㎡ | | |

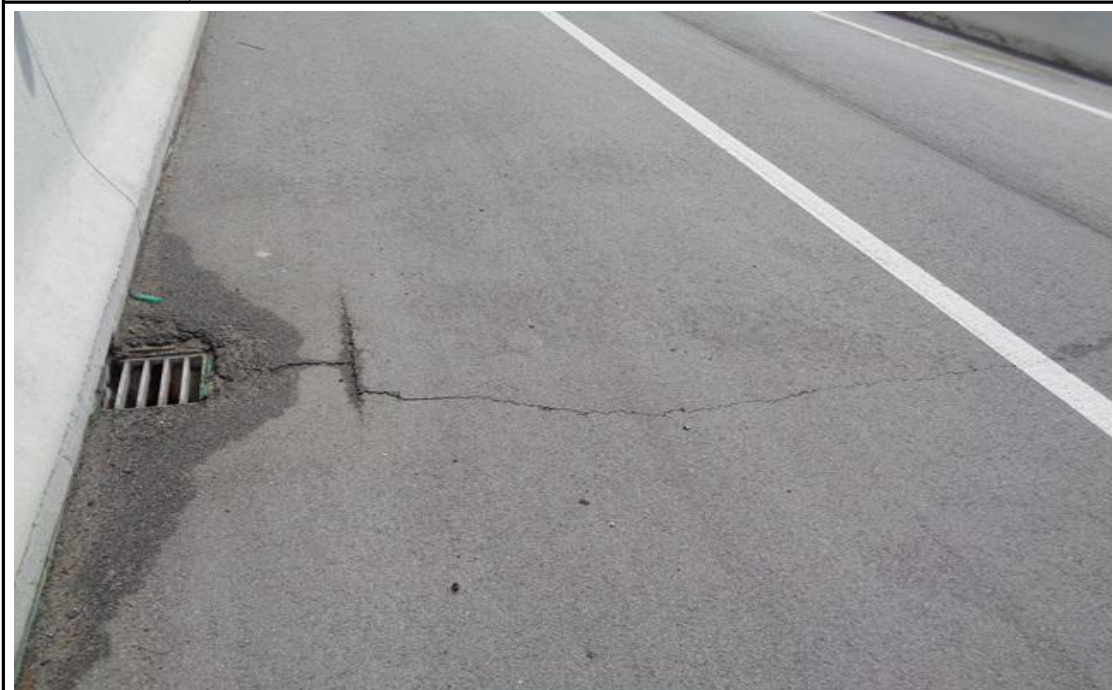
| 사진번호 | 5-BR16-2 | 위 치 | 군위JCT R-C교 |

| 내 용 | 군위JCT연결로 교면포장 S2 아스콘 균열 L=5.0m | | |

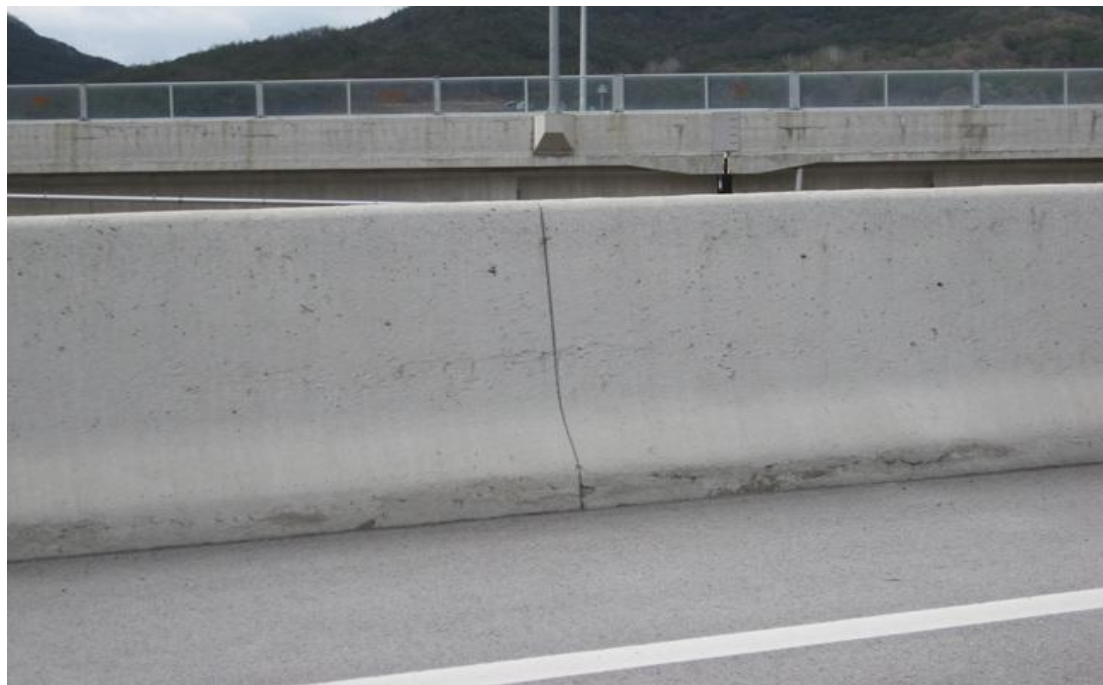
| 사진번호 | 5-BR16-4 | 위 치 | 군위JCT R-C교 |

| 내 용 | 군위JCT연결로 방호벽 S4 균열 L=1.0m | | |

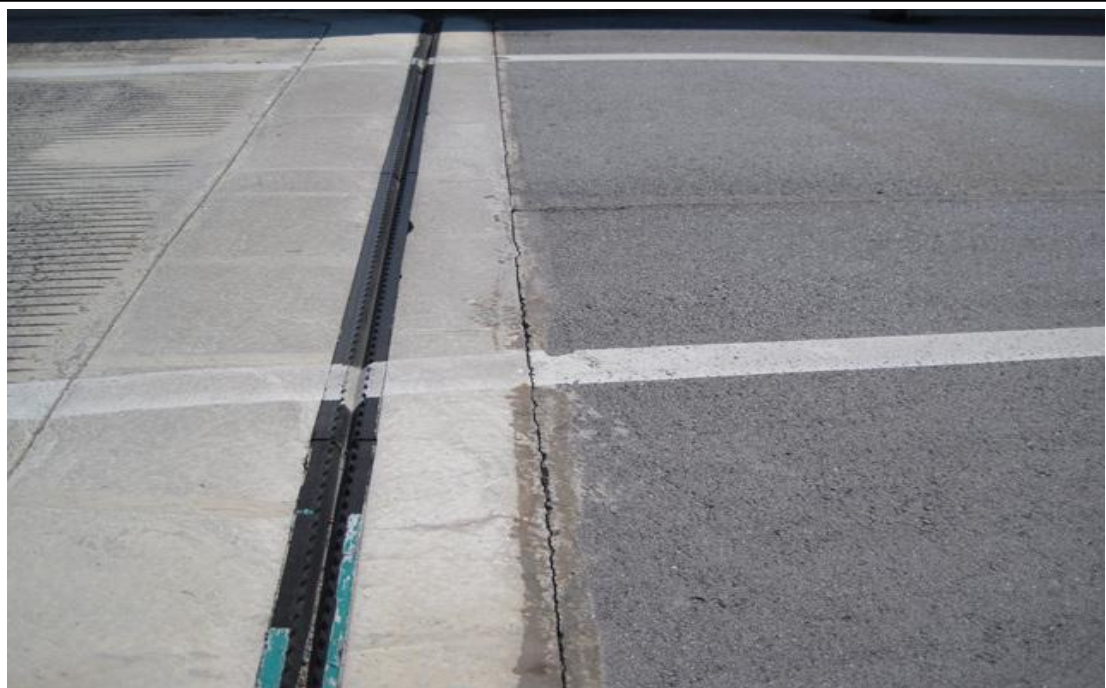
| 사진번호 | 5-BR16-6 | 위 치 | 군위JCT R-C교 |

| 내 용 | 군위JCT연결로 신축이음 A1 후타재 균열 L=7.7m | | |

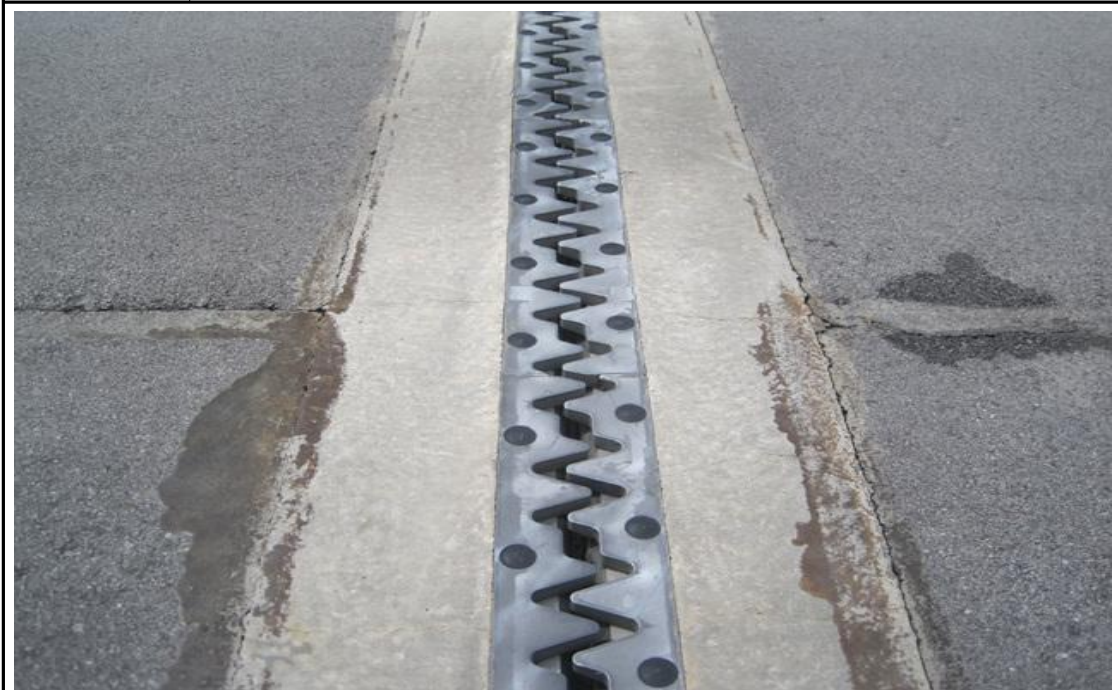
| 사진번호 | 5-BR16-8 | 위 치 | 군위JCT R-C교 |

| 내 용 | 군위JCT연결로 신축이음 P4 후타재 균열 L=2.4m | | |

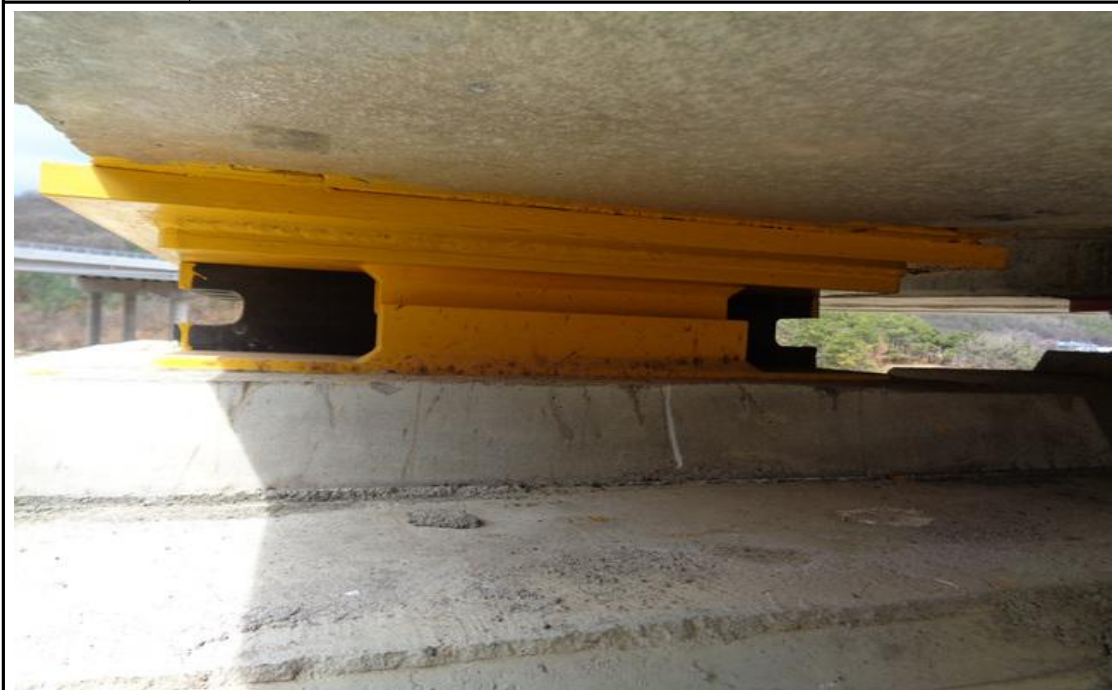
| 사진번호 | 5-BR16-10 | 위 치 | 군위JCT R-C교 |

| 내 용 | 군위JCT연결로 교량받침 P1 무수축물탈 균열 L=2.7m | | |

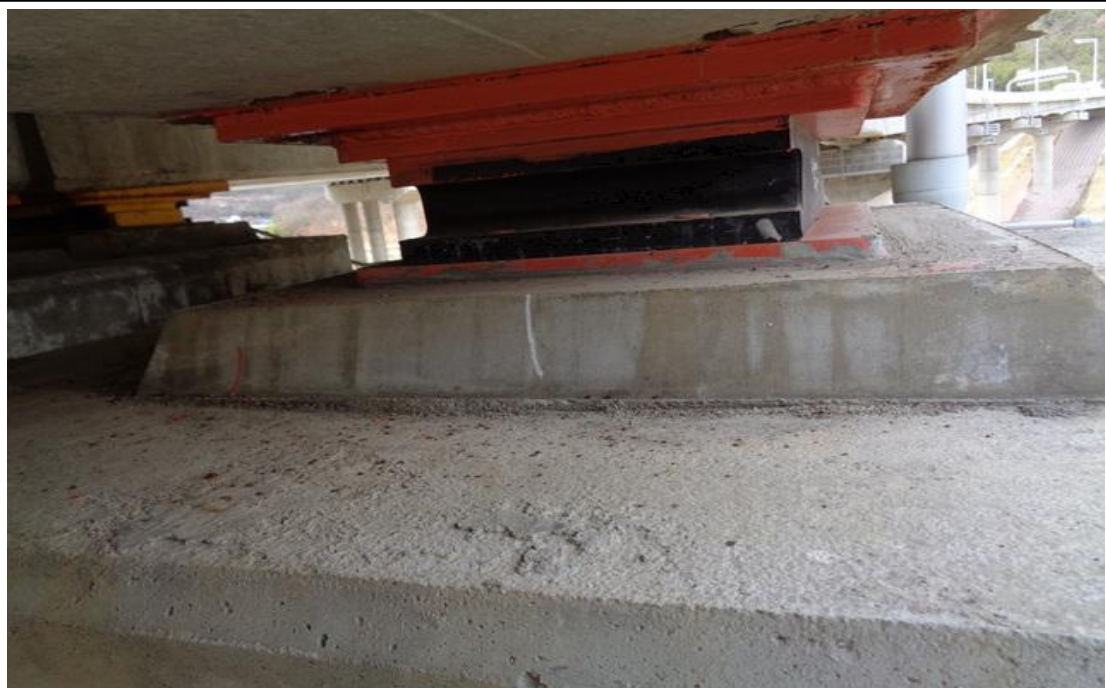
| 사진번호 | 5-BR16-12 | 위 치 | 군위JCT R-C교 |

| 내 용 | 군위JCT연결로 교량받침 P2 무수축물탈 균열 L=1.0m | | |

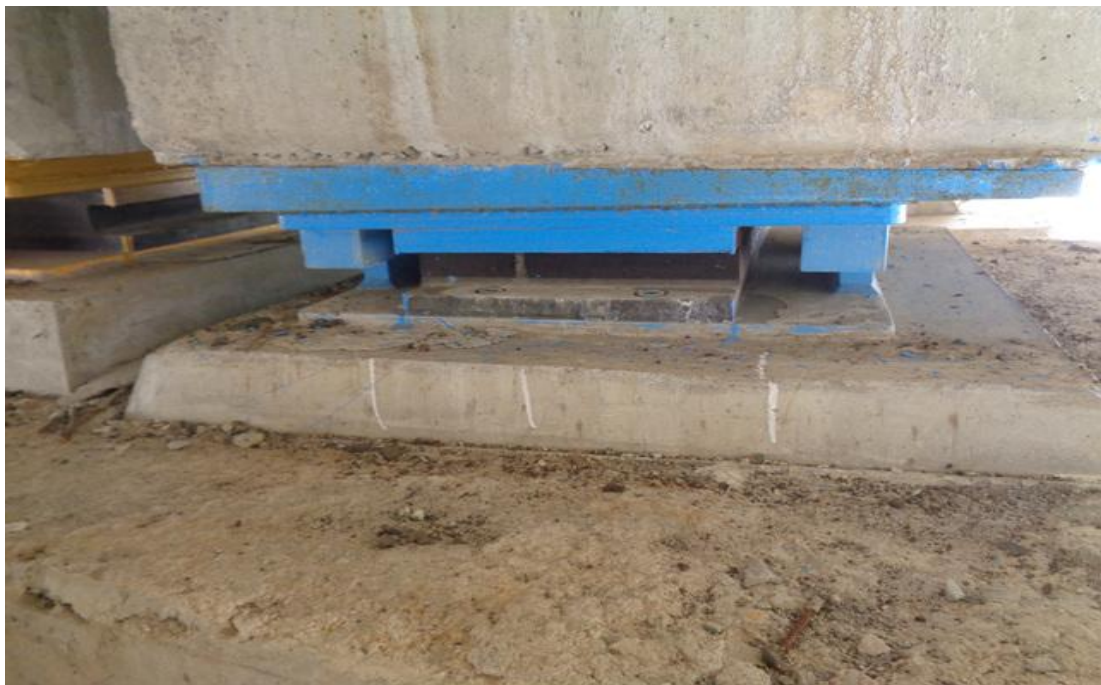
| 사진번호 | 5-BR16-14 | 위 치 | 군위JCT R-C교 |

| 내 용 | 군위JCT연결로 교량받침 P3 무수축물탈 균열 L=0.6m | | |

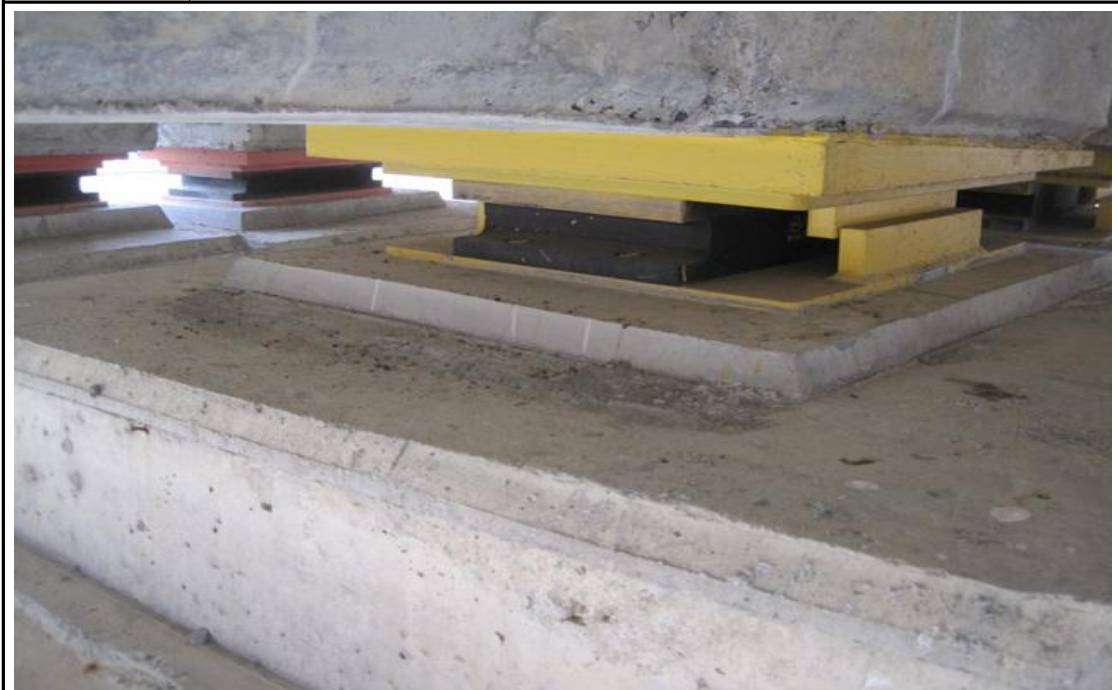
| 사진번호 | 5-BR16-16 | 위 치 | 군위JCT R-C교 |

| 내 용 | 군위JCT연결로 교량받침 P4 무수축물탈 균열 L=0.5m | | |

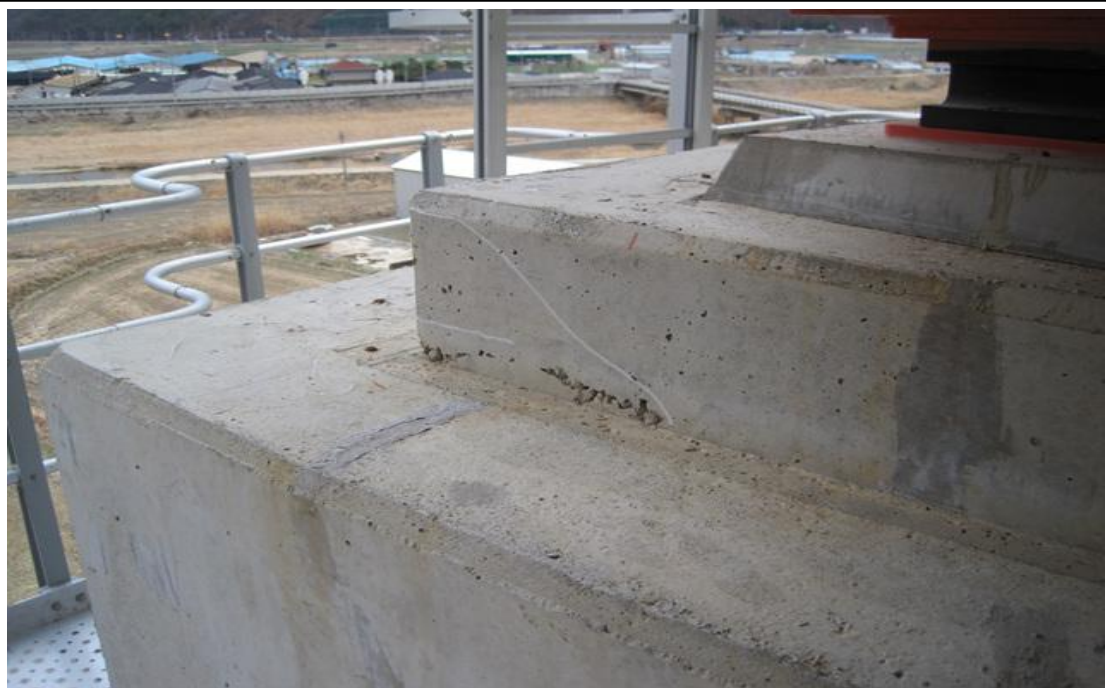
| 사진번호 | 5-BR16-18 | 위 치 | 군위JCT R-C교 |

| 내 용 | 군위JCT연결로 교량받침 P5 받침콘크리트 재료분리 A=0.12㎡ | | |

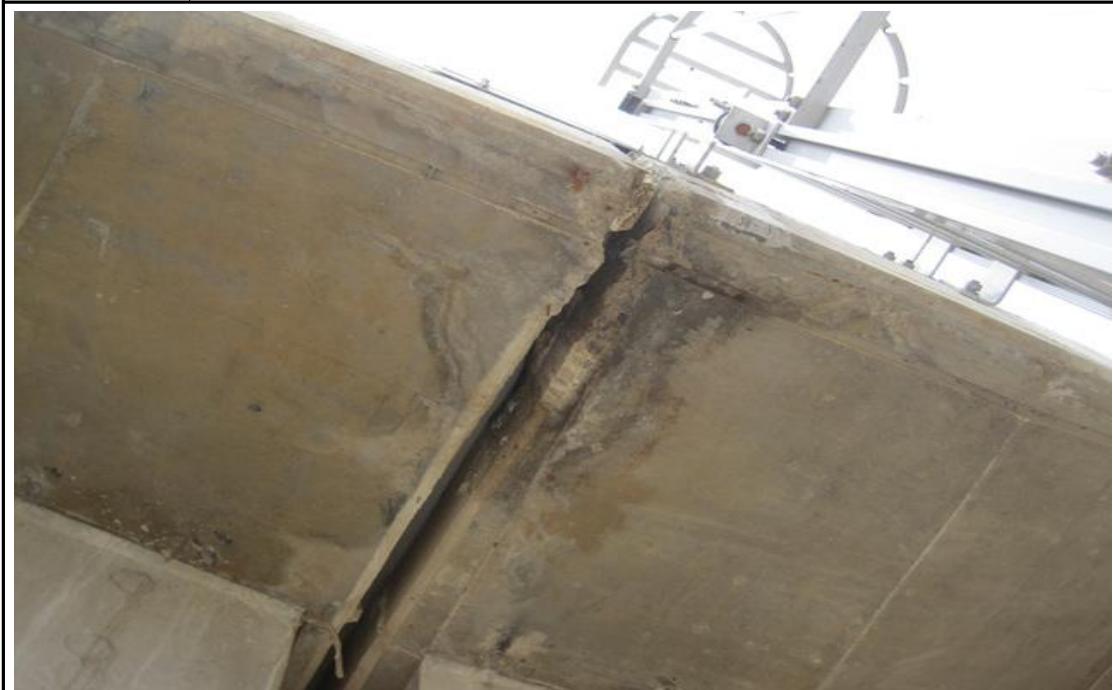
| 사진번호 | 5-BR16-22 | 위 치 | 군위JCT R-C교 |

| 내 용 | 군위JCT연결로 바닥판하면 S4 콘크리트 파손 A=0.1㎡ | | |

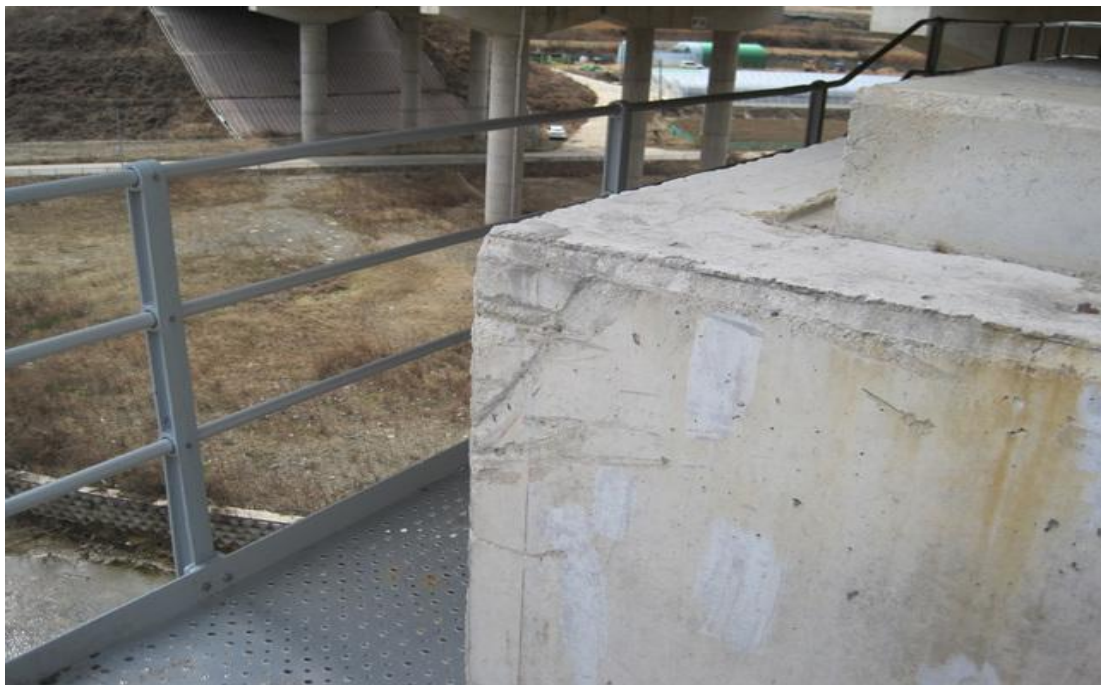
| 사진번호 | 5-BR16-24 | 위 치 | 군위JCT R-C교 |

| 내 용 | 군위JCT연결로 교각 P6 코핑부 파손 A=0.29 m <sup>2</sup> | | |

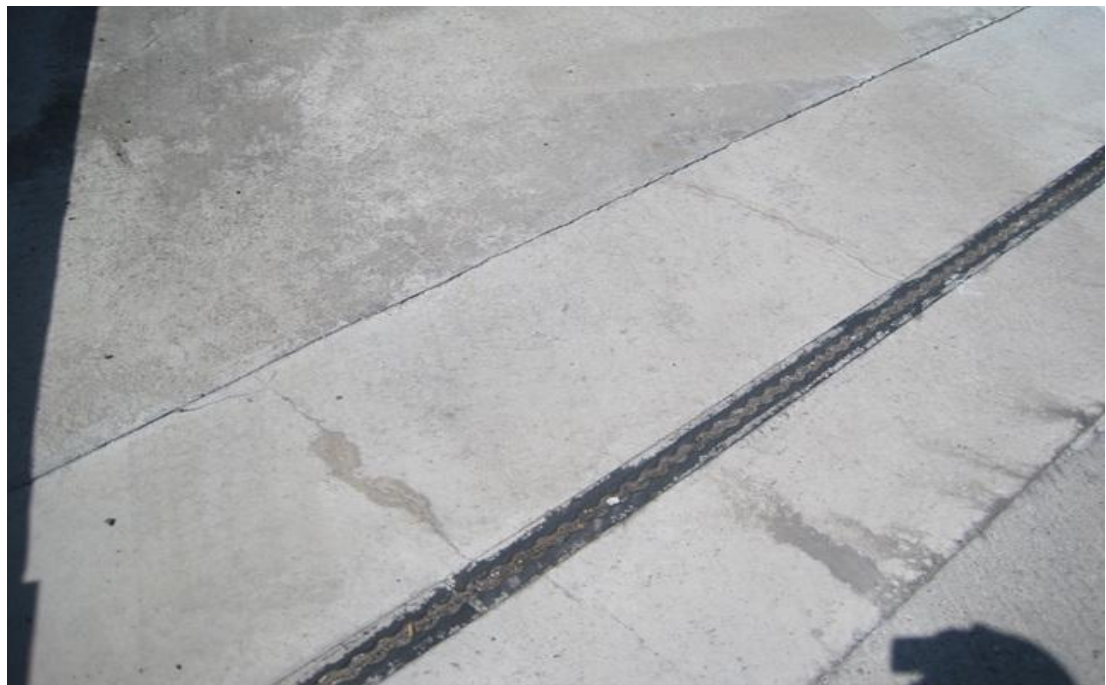
| 사진번호 | 5-2 | 위 치 | 불로교 상주방향, 영천방향 |

| 내 용 | STA 39.16k 신축이음 A1 후타재 균열 L=8.8m | | |

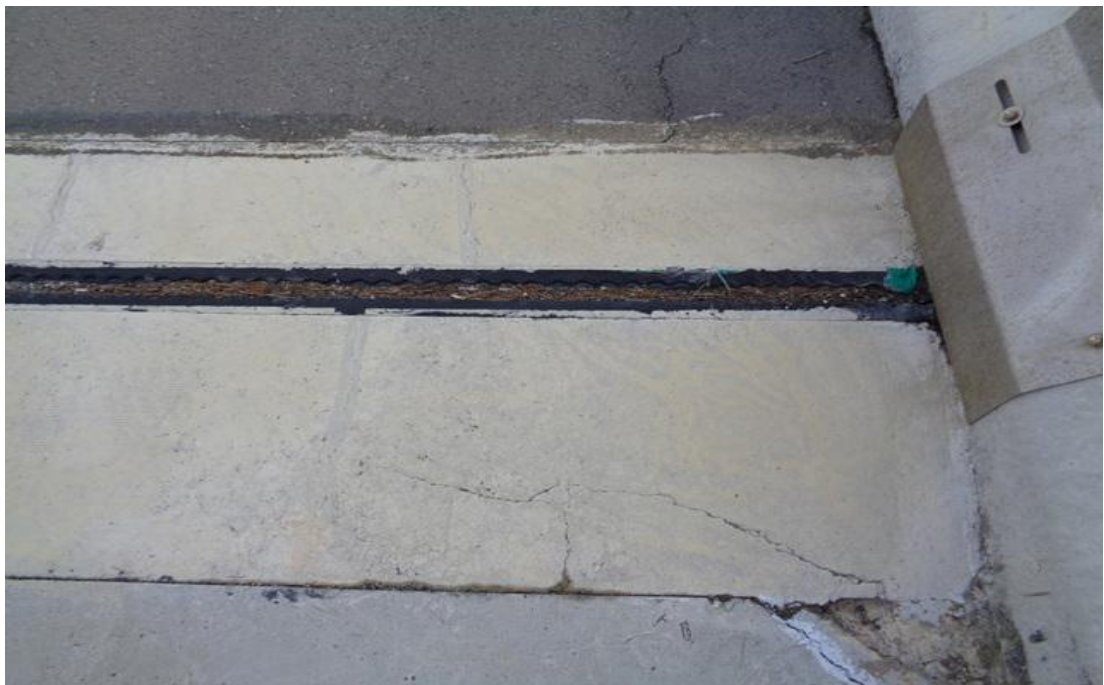
| 사진 번호 | 5-2 | 위 치 | 군위JCT R-A1교 중부고속도로방향 |

| 내 용 | 군위JCT연결로 신축이음 A2 후타재 들뜸 A=0.1㎡ | | |
