# 하 자 보 고 서

〈 5공구 〉

2019. 06

상주영천고속도로주식회사

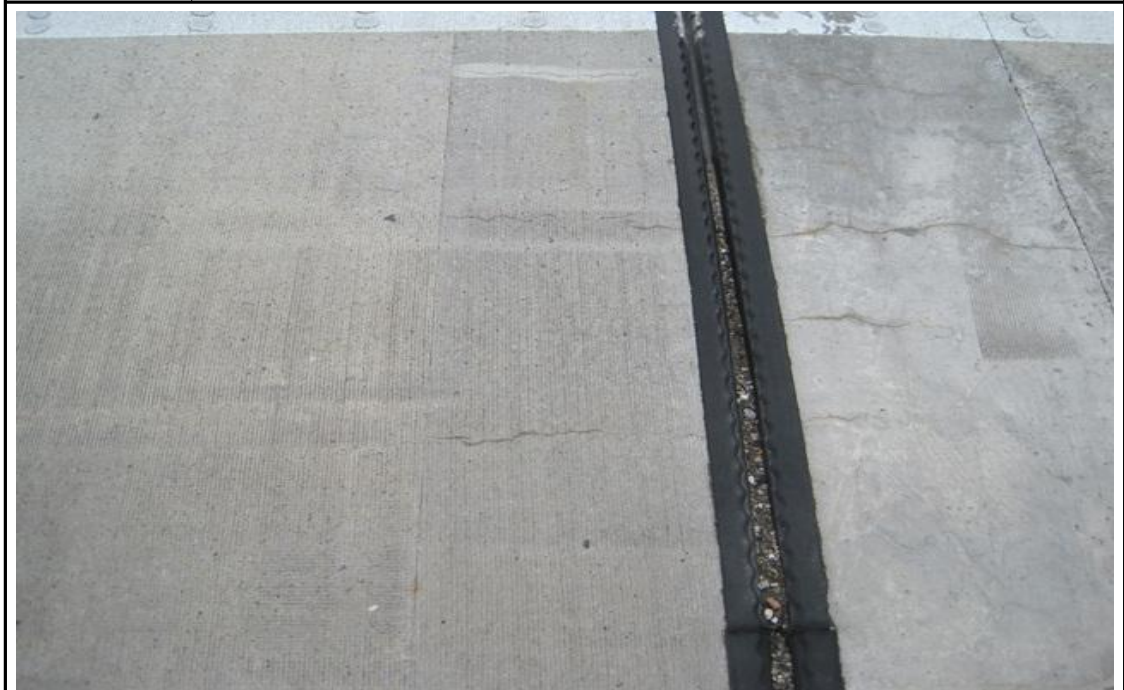
| 사진번호 | 5-2 | 위 치 | 효령교 상주방향, 영천방향 |

| 내 용 | STA 42.79k 신축이음 A2 후타재 균열 L=14.6m | | |

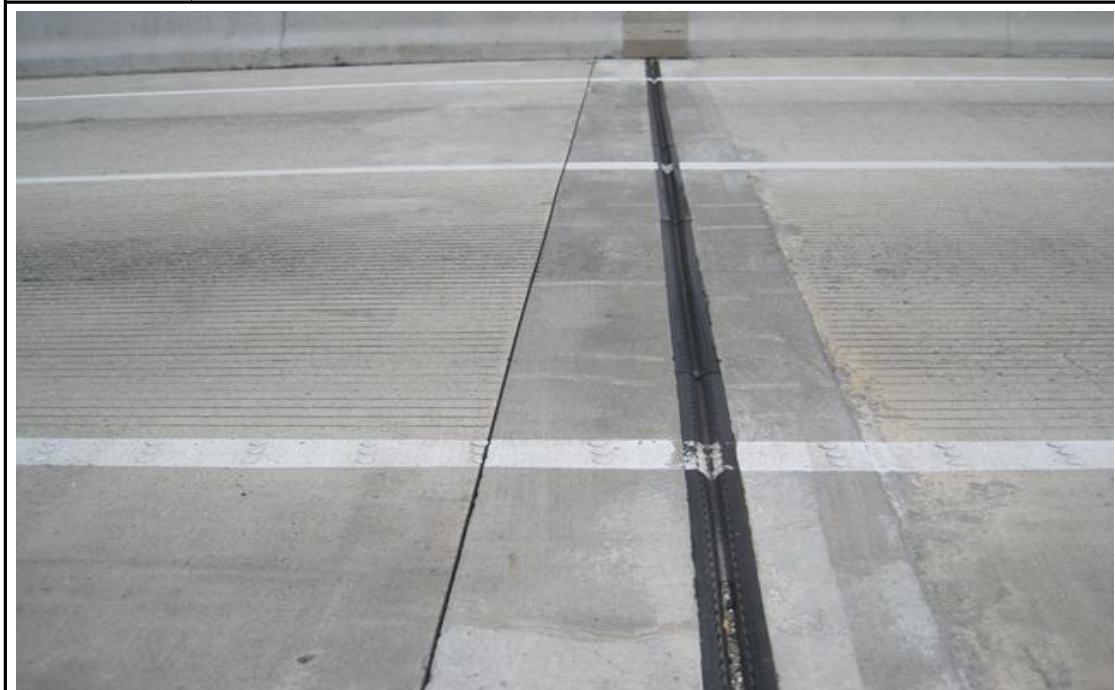
| 사진번호 | 5-4 | 위 치 | 효령교 영천방향 |

| 내 용 | STA 42.71k 신축이음 A1 후타재 접속부 이격 T=1.0cm | | |

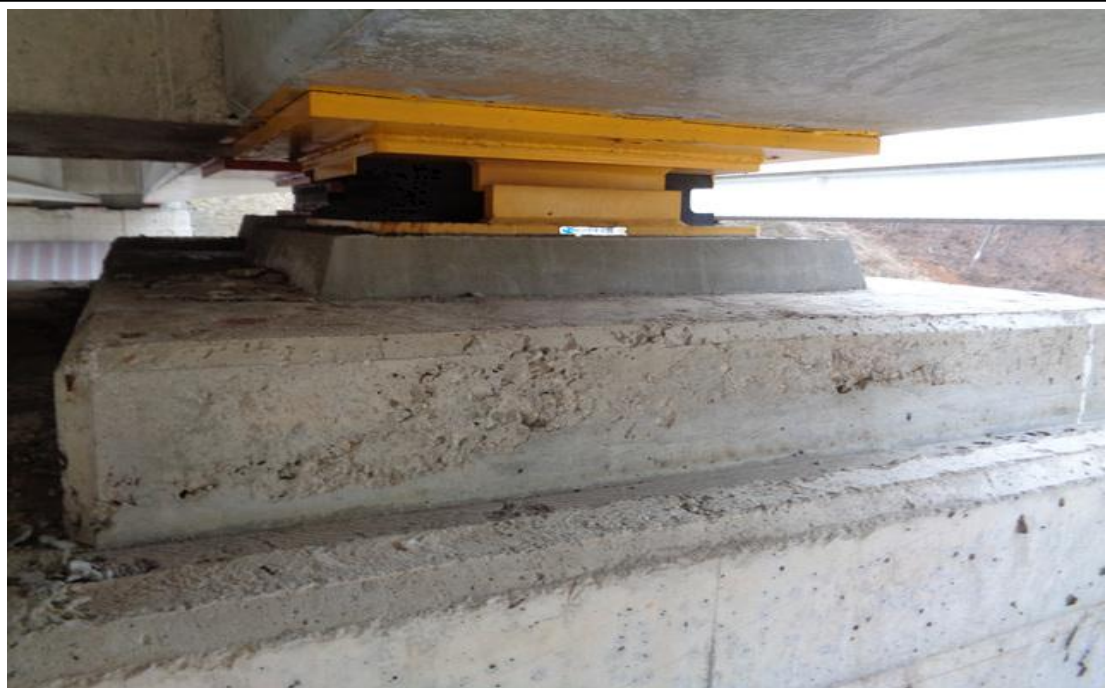
| 사진번호 | 5-6 | 위 치 | 효령교 상주방향, 영천방향 |

| 내 용 | STA 42.75k 교량받침 P1 받침콘크리트 재료분리 A=1.51㎡ | | |

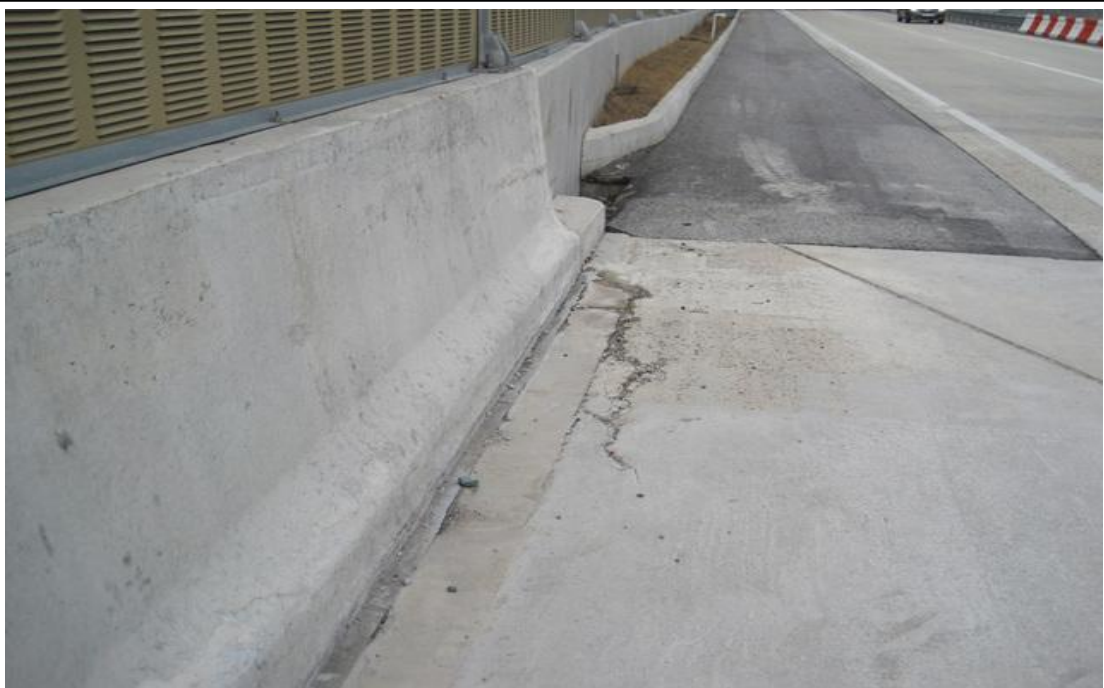
| 사진번호 | 5-2 | 위 치 | 갈외교 영천방향 |

| 내 용 | STA 43.90k 교면포장 S1 접속슬래브 파손 A=0.8㎡ | | |

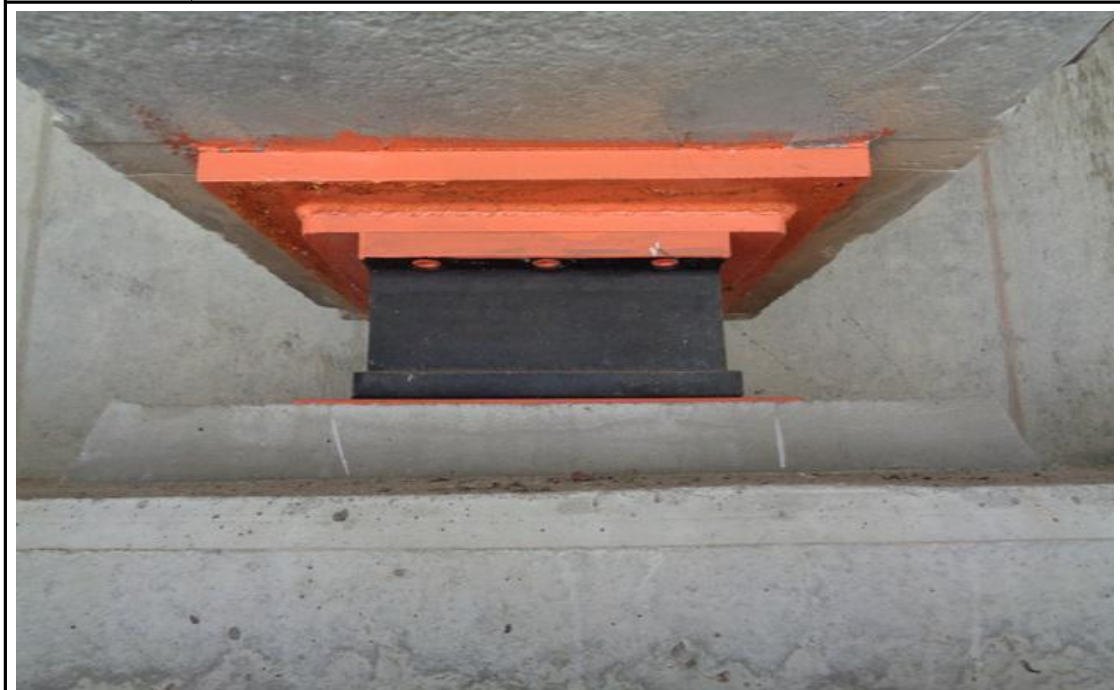
| 사진번호 | 5-6 | 위 치 | 갈외교 상주방향 |

| 내 용 | STA 43.99k 교량받침 A2 무수축몰탈 균열 L=0.8m | | |

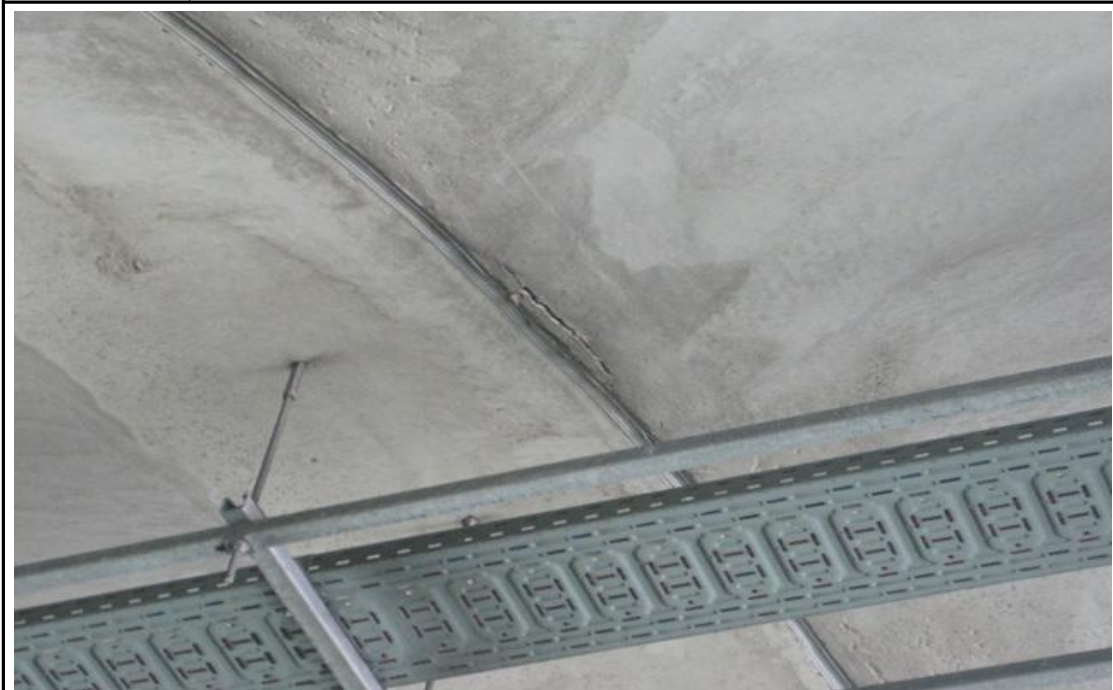
| 사진번호 | 5-T4-4 | 위 치 | 불로터널 영천방향 |

| 내 용 | STA 39.61k 라이닝콘크리트 S10~S43 조인트부 들뜸 A=0.13㎡ | | |

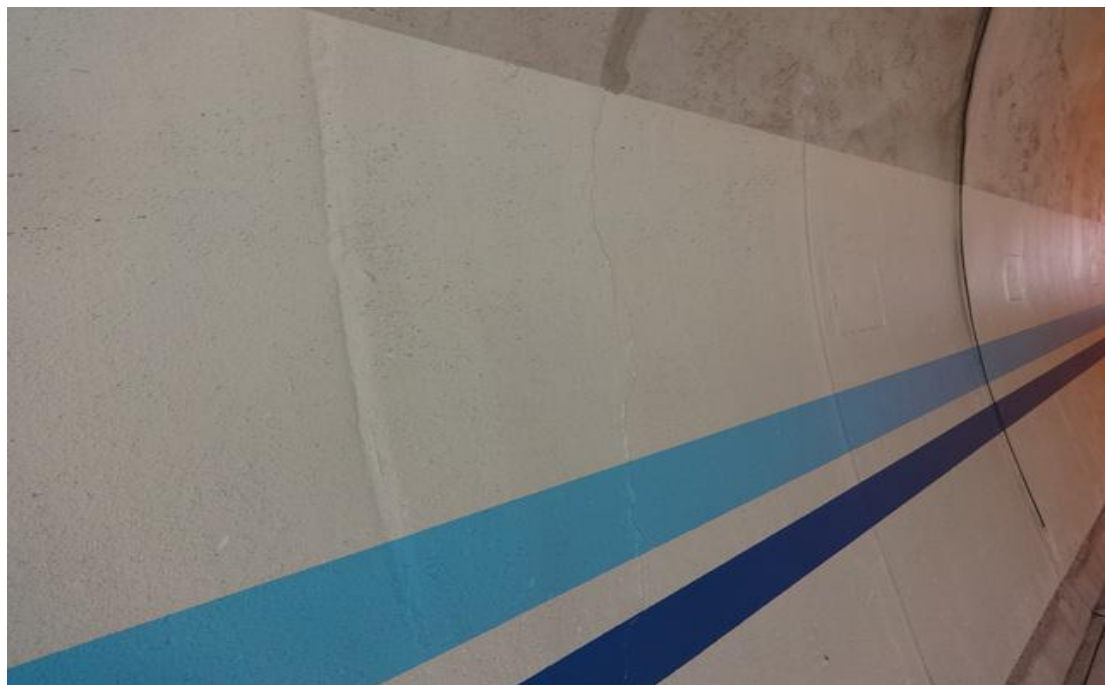
| 사진번호 | 5-T5-2 | 위 치 | 중구터널 상주방향 |

| 내 용 | STA 42.34k 라이닝콘크리트 S7~S18 균열 L=11.0m | | |

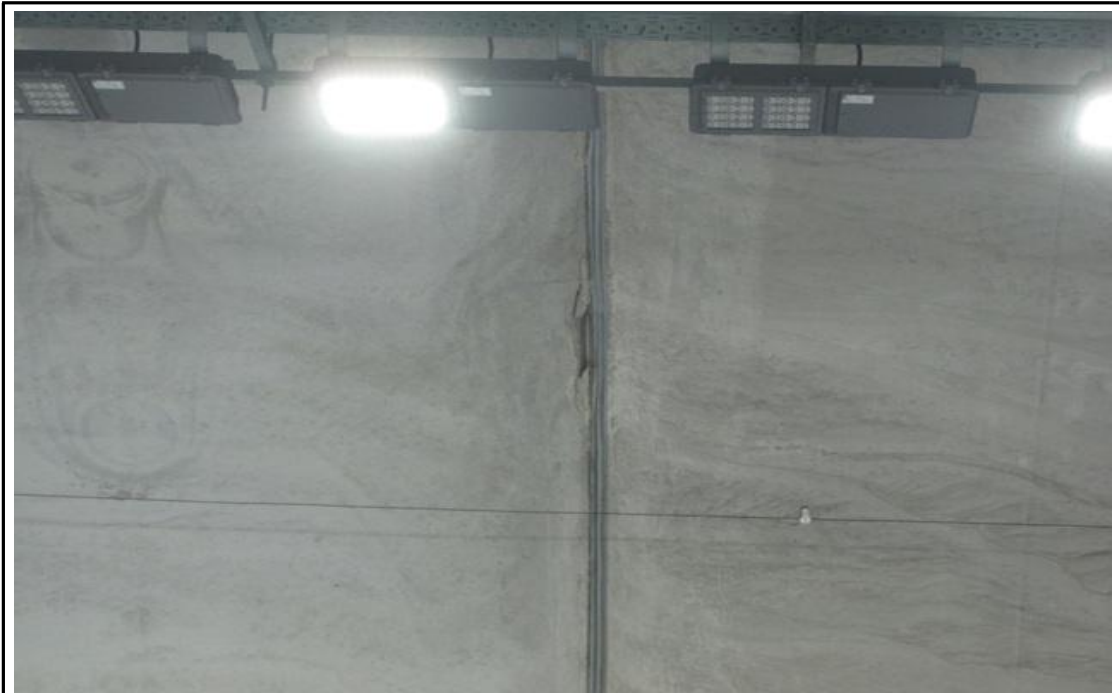
| 사진번호 | 5-T5-3 | 위 치 | 중구터널 영천방향 |

| 내 용 | STA 42.38k 라이닝콘크리트 S13~S14 조인트부 들뜸 A=0.45㎡ | | |

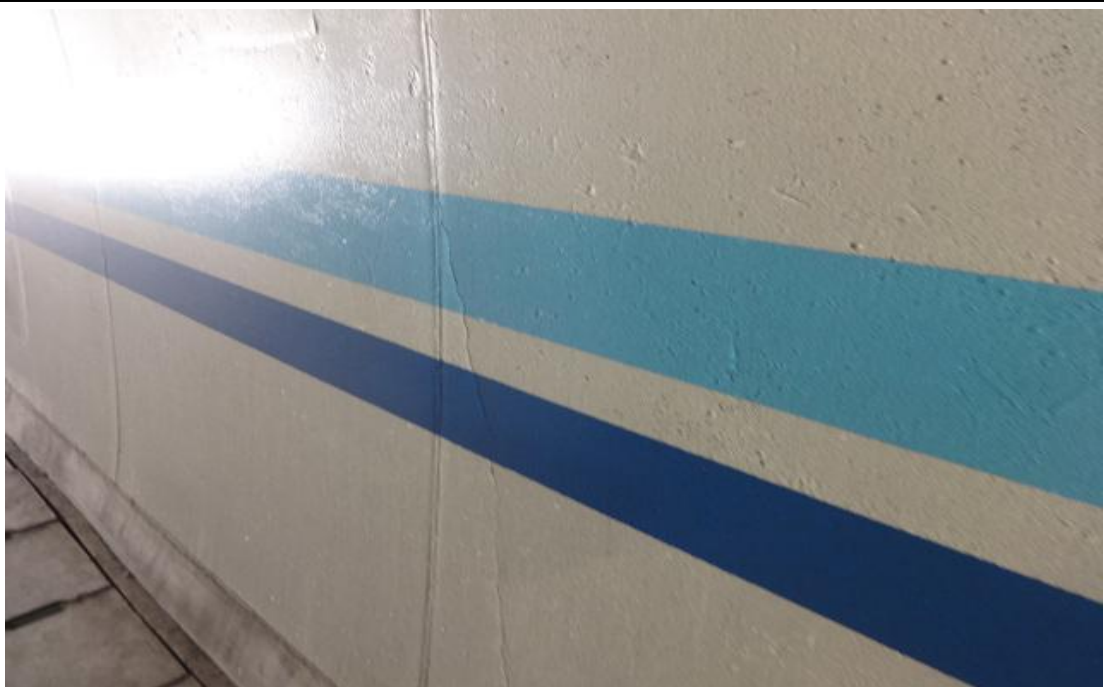
| 사진번호 | 5-T5-4 | 위 치 | 중구터널 영천방향 |

| 내 용 | STA 42.43k 라이닝콘크리트 S18~S40 균열 L=8.0m | | |

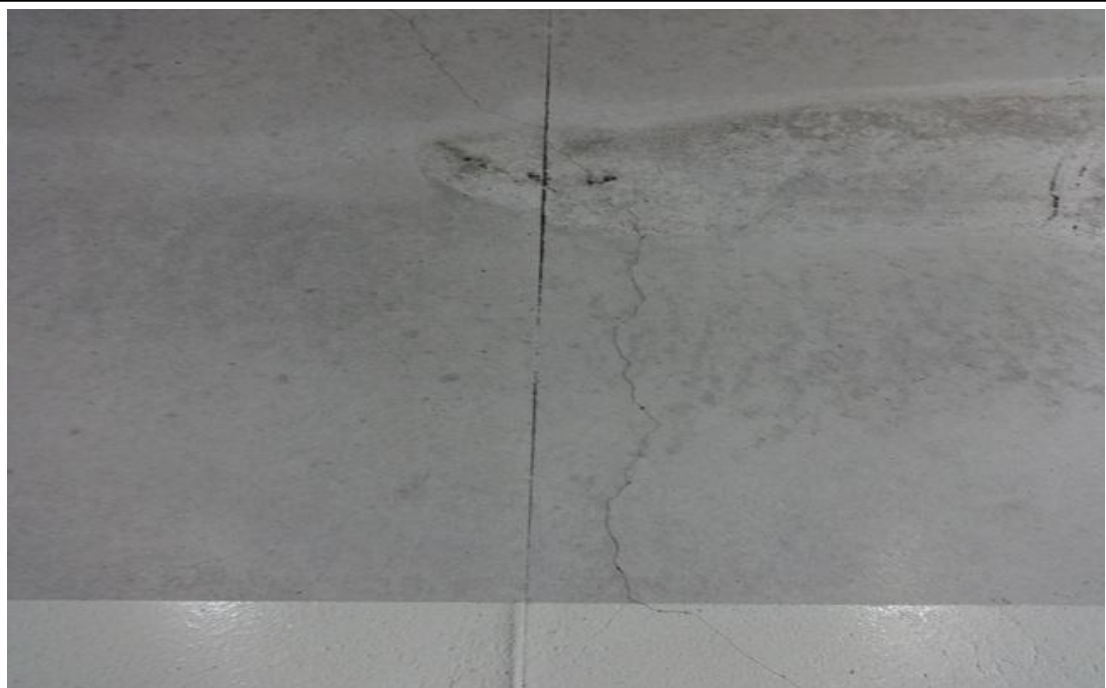
| 사진번호 | 5-TU6-2 | 위 치 | 효령터널 상주방향 |

| 내 용 | STA 43.06k 라이닝콘크리트 S31~S75 균열 L=8.3m | | |

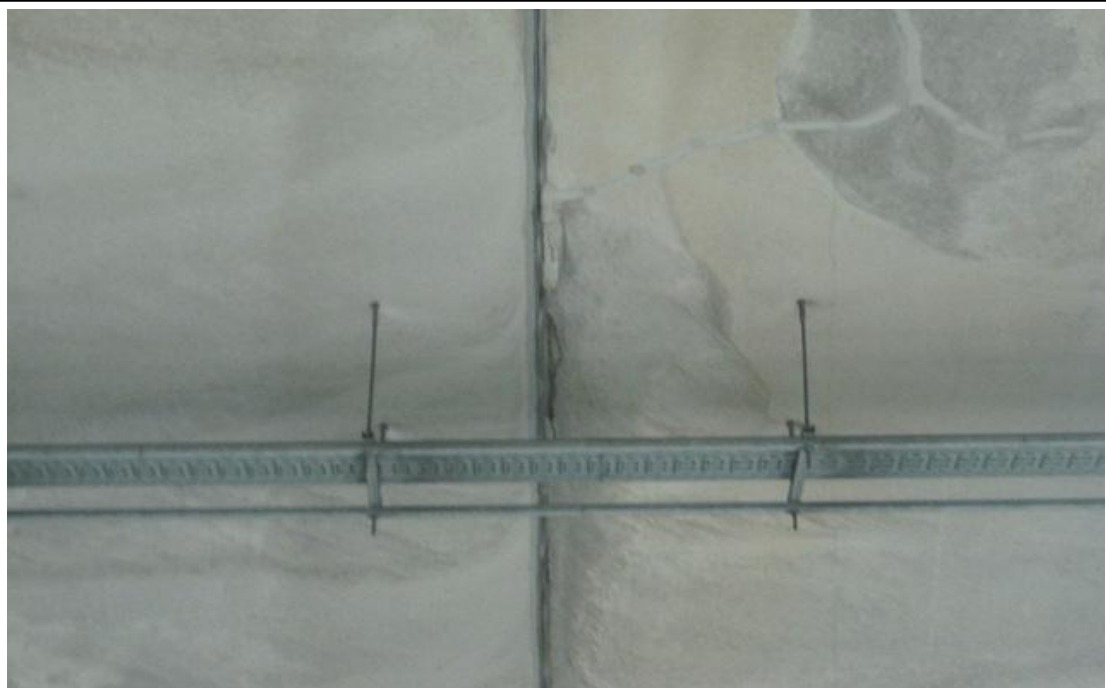
| 사진번호 | 5-TU6-4 | 위 치 | 효령터널 영천방향 |

| 내 용 | STA 43.42k 라이닝콘크리트 S51~S92 조인트부 들뜸 A=0.2㎡ | | |

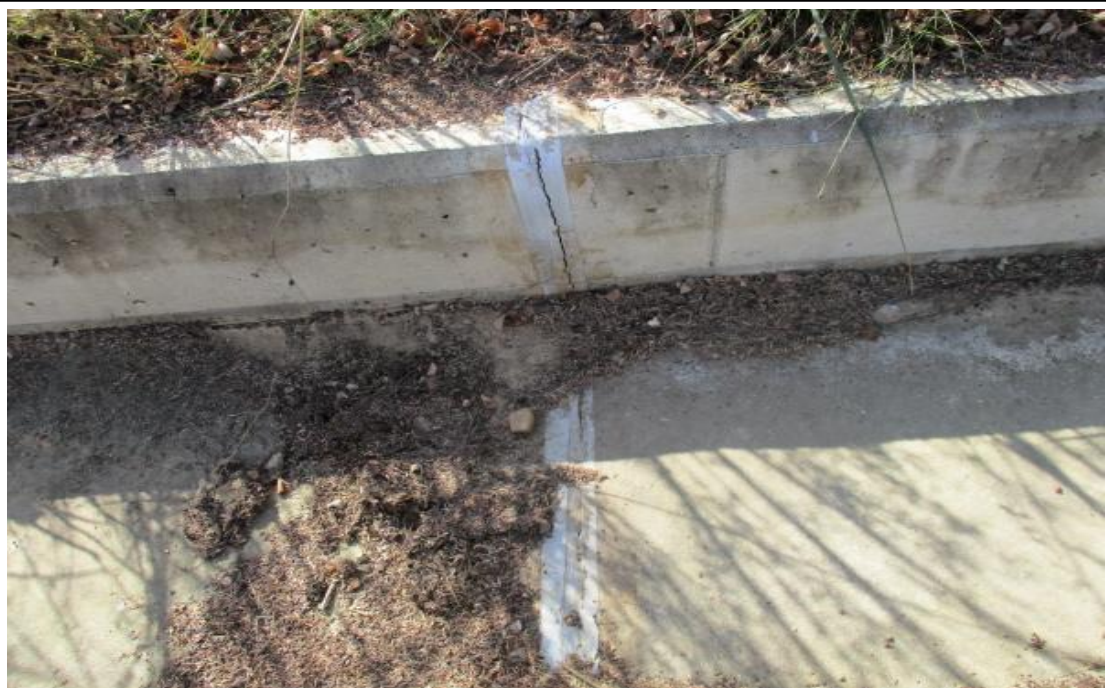
| 사진번호 | 5-RW6-2 | 위 치 | 블록식옹벽6 군위JCT |

| 내 용 | STA 36.29k 실란트 파손 L=0.5m | | |

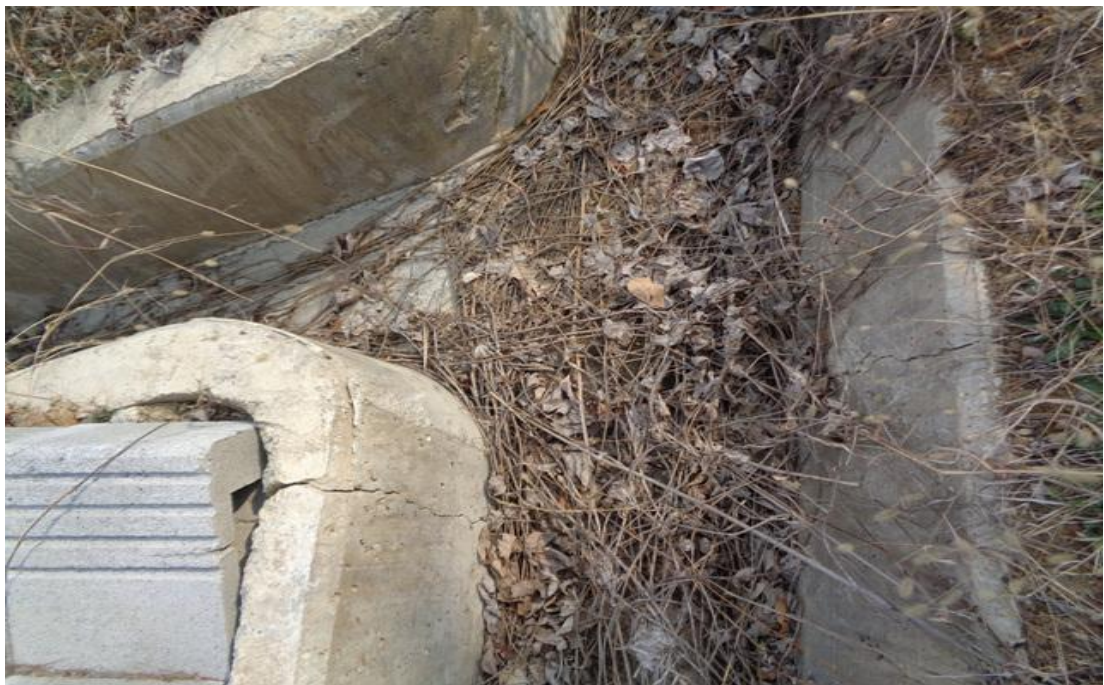
| 사진번호 | 5-SL28-2 | 위 치 | 영천절토28 |

| 내 용 | STA 37.41k 산마루측구 파손 A=0.05㎡ | | |

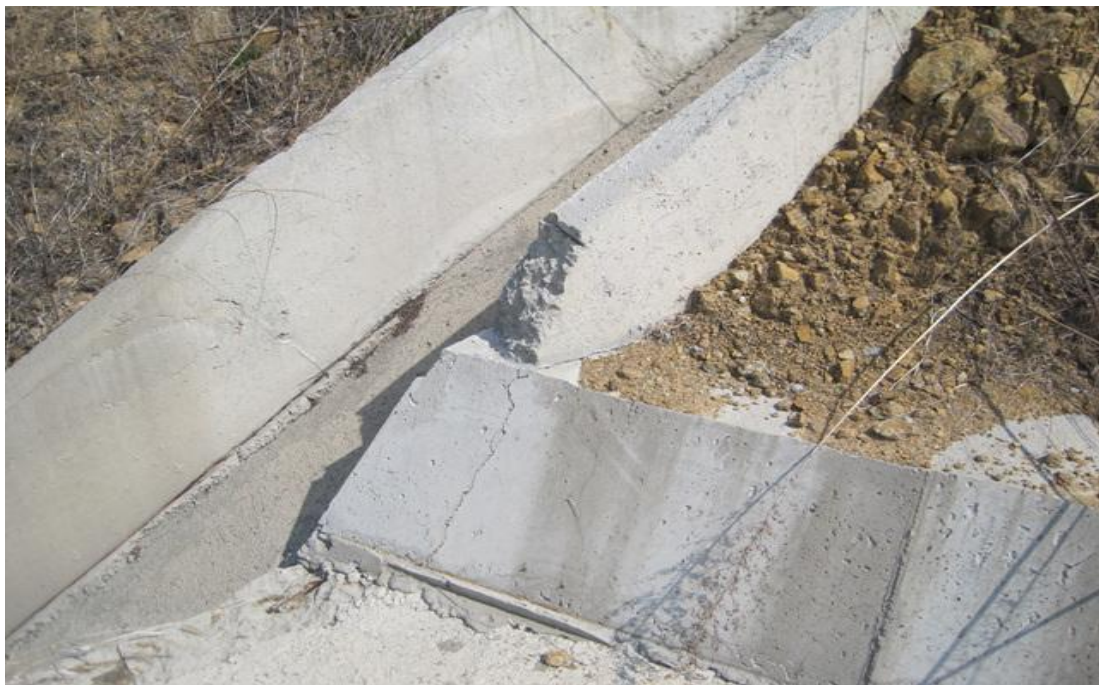
| 사진번호 | 5-SL29-2 | 위 치 | 상주절토29 |

| 내 용 | STA 38.30k 산마루측구 파손 A=0.15㎡ | | |

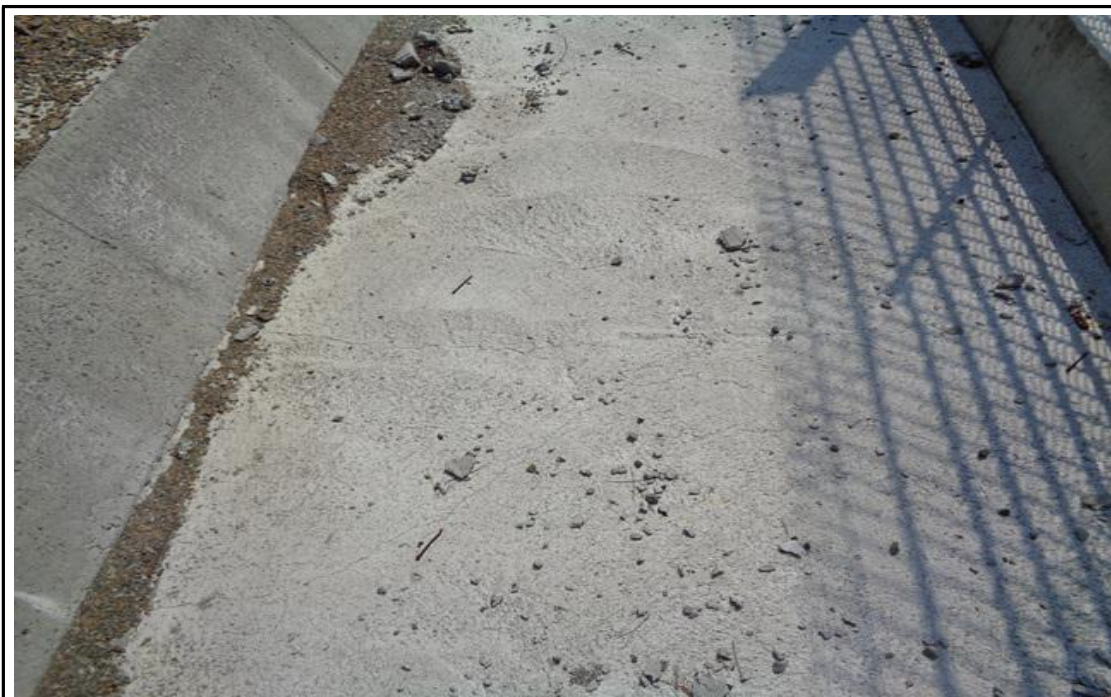
| 사진번호 | 5-SL30-1 | 위 치 | 상주절토30 |

| 내 용 | STA 38.51k 소단배수로 균열 L=5.0m | | |

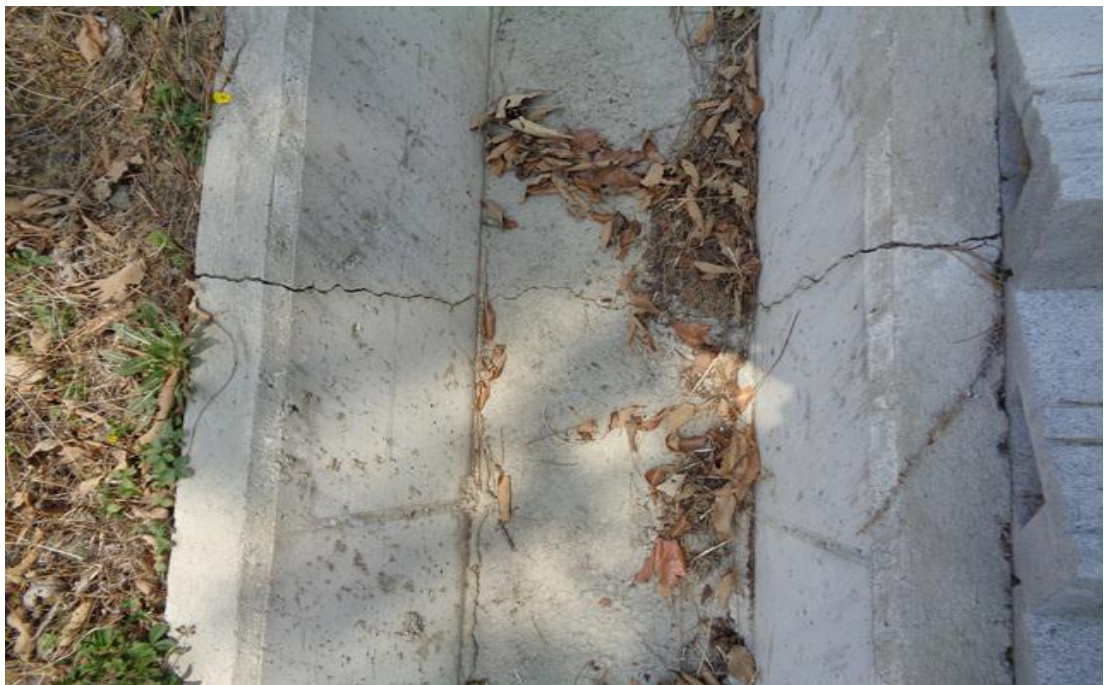
| 사진번호 | 5-SL30-2 | 위 치 | 상주절토30 |

| 내 용 | STA 38.68k 산마루측구 파손 A=0.2㎡ | | |

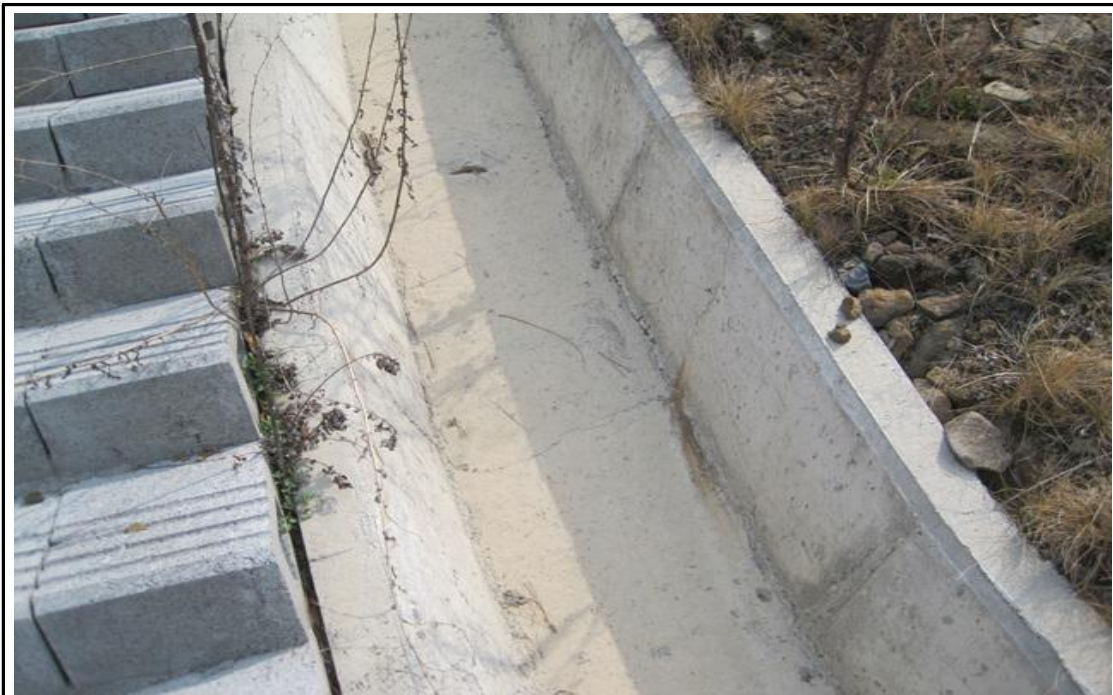
| 사진번호 | 5-SL31-1 | 위 치 | 영천절토31 |

| 내 용 | STA 40.02k 산마루측구 균열 L=4.5m | | |

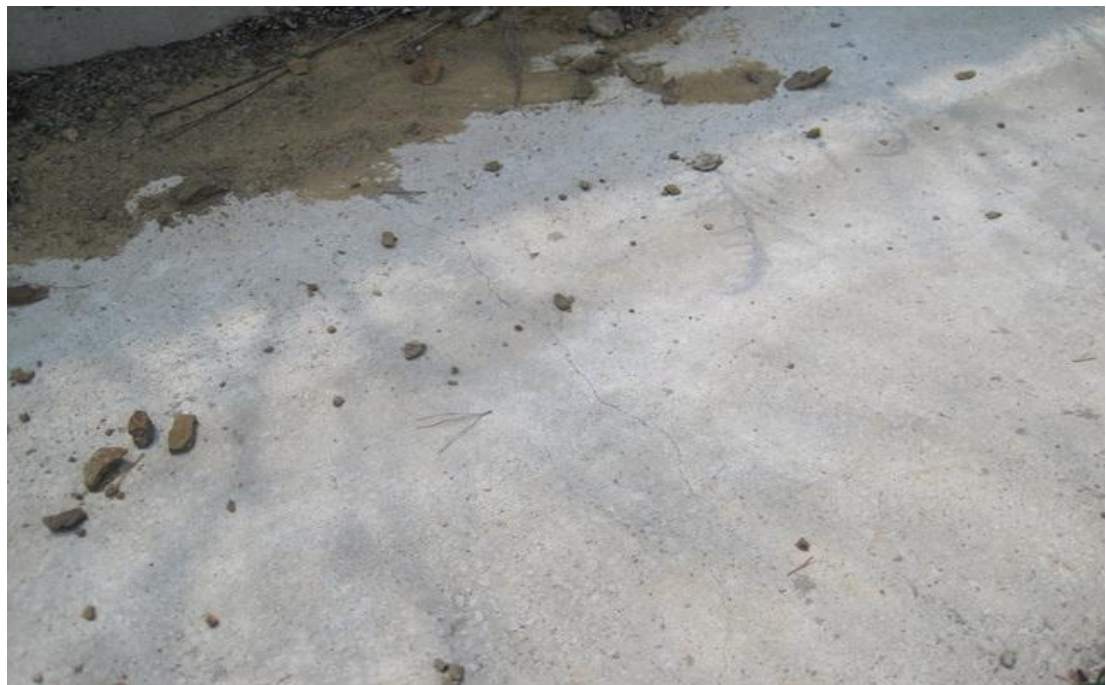
| 사진번호 | 5-SL31-2 | 위 치 | 영천절토31 |

| 내 용 | STA 40.16k 소단배수로 균열 L=18.0m | | |

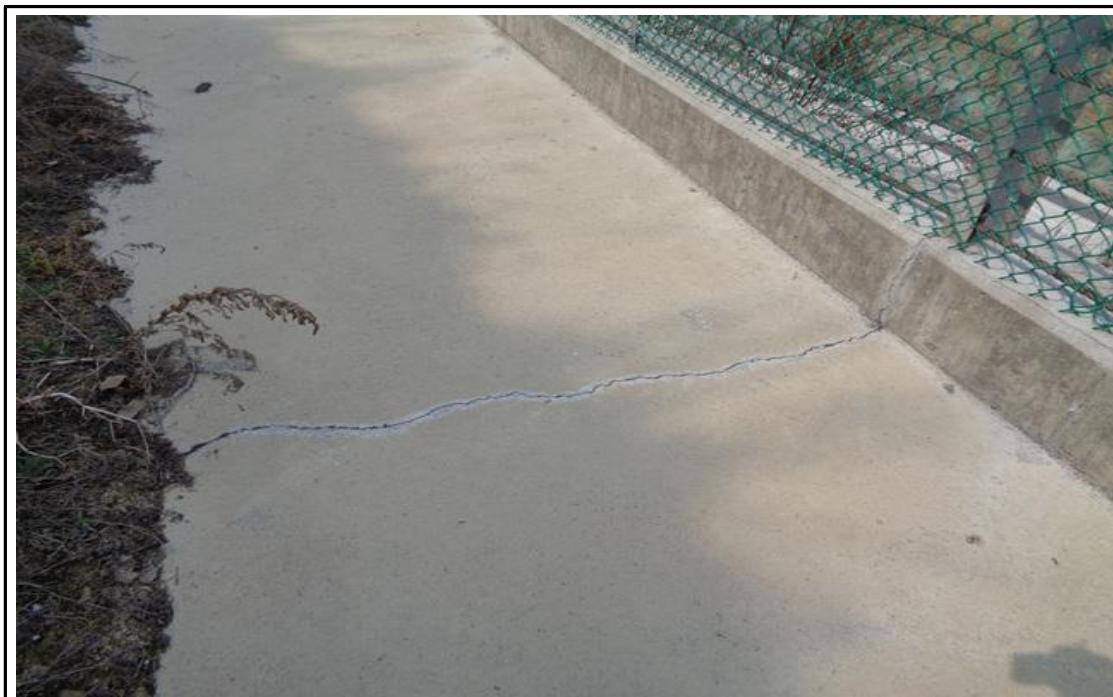
| 사진번호 | 5-SL32-1 | 위 치 | 영천절토32 |

| 내 용 | STA 40.65k 소단배수로 균열 L=10.0m | | |

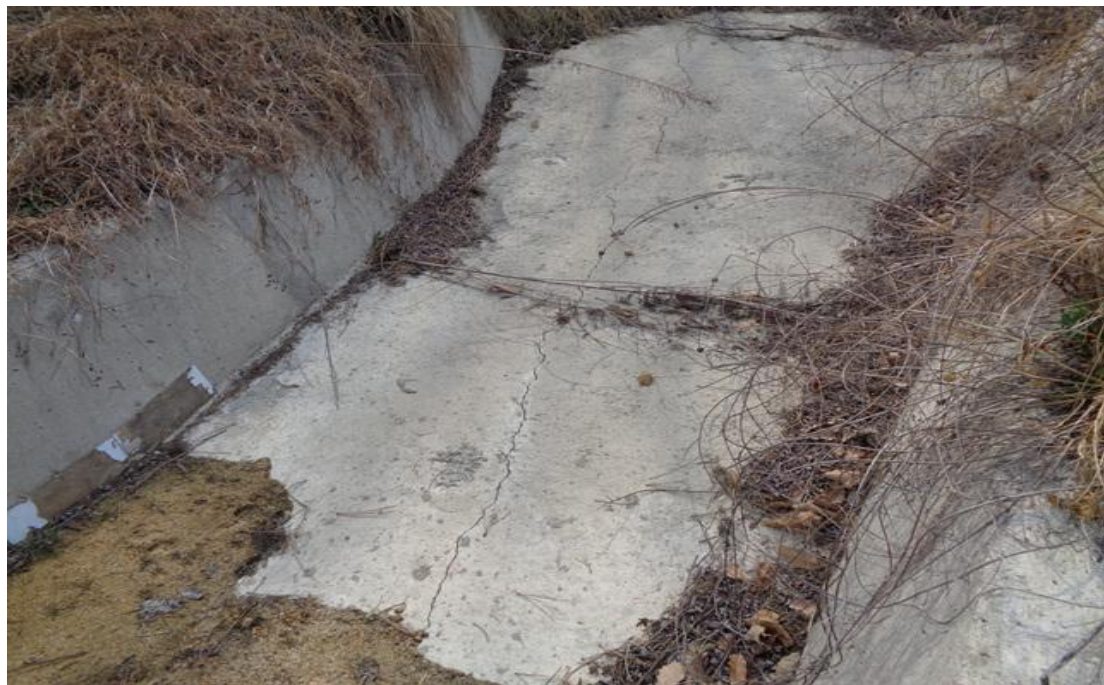
| 사진번호 | 5-SL32-2 | 위 치 | 영천절토32 |

| 내 용 | STA 40.75k 수직도수로 균열 L=3.0m | | |

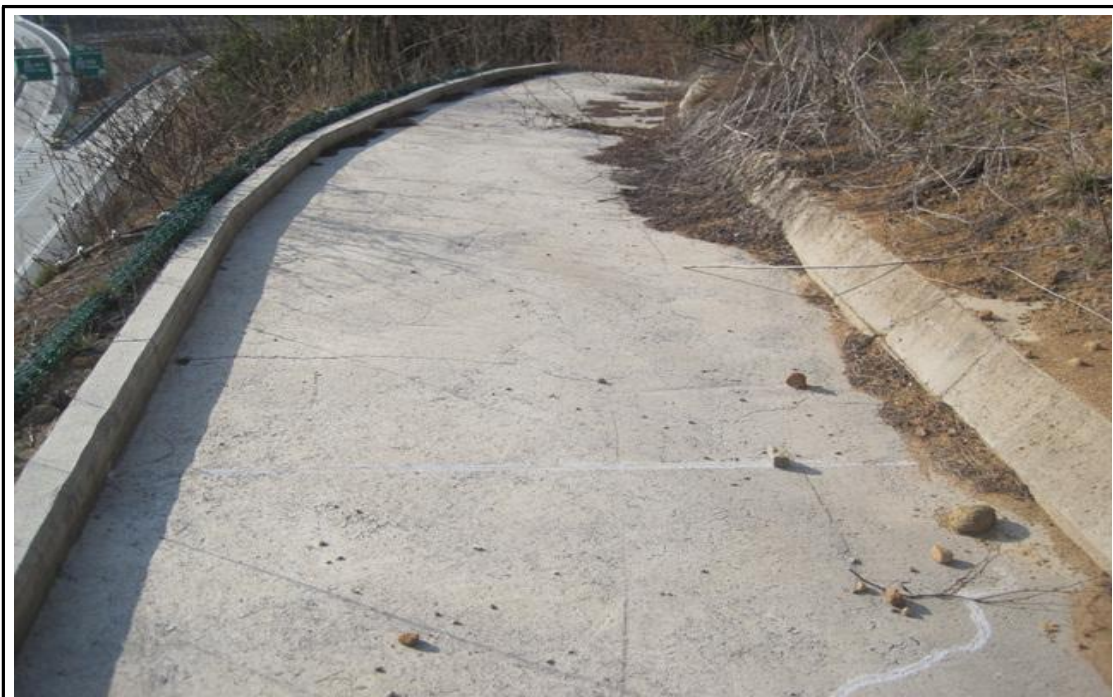
| 사진번호 | 5-SL34-1 | 위 치 | 영천절토34 |

| 내 용 | STA 2+140 소단배수로 균열 L=21.0m | | |

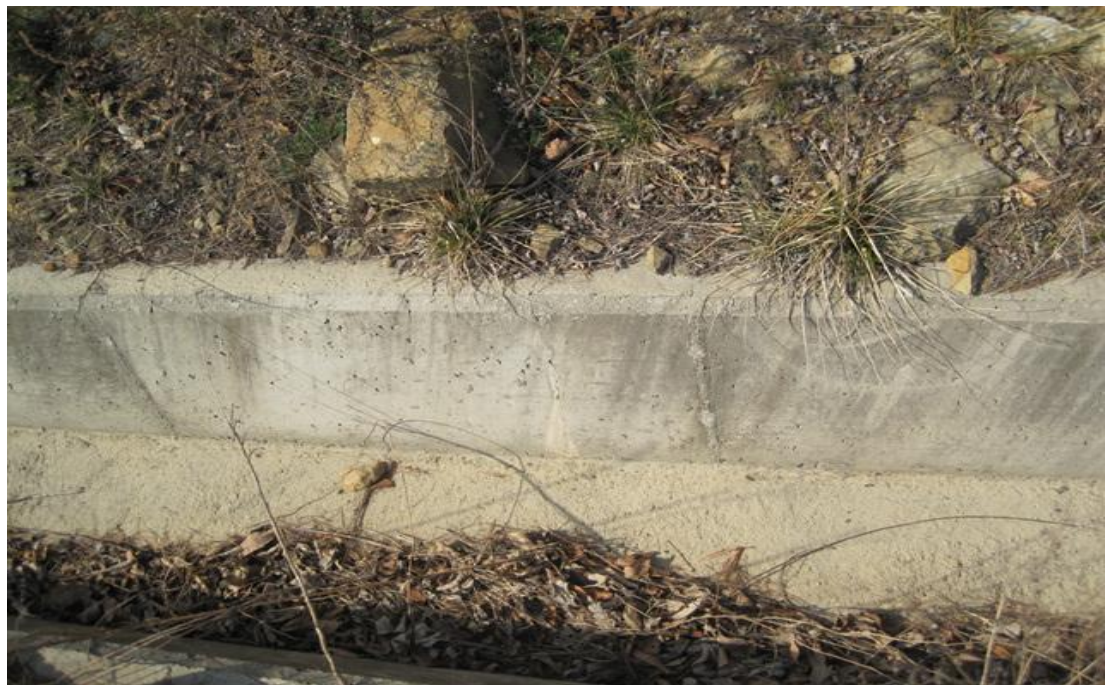
| 사진번호 | 5-SL34-2 | 위 치 | 영천절토34 |

| 내 용 | STA 2+150 산마루측구 균열 L=1.5m | | |

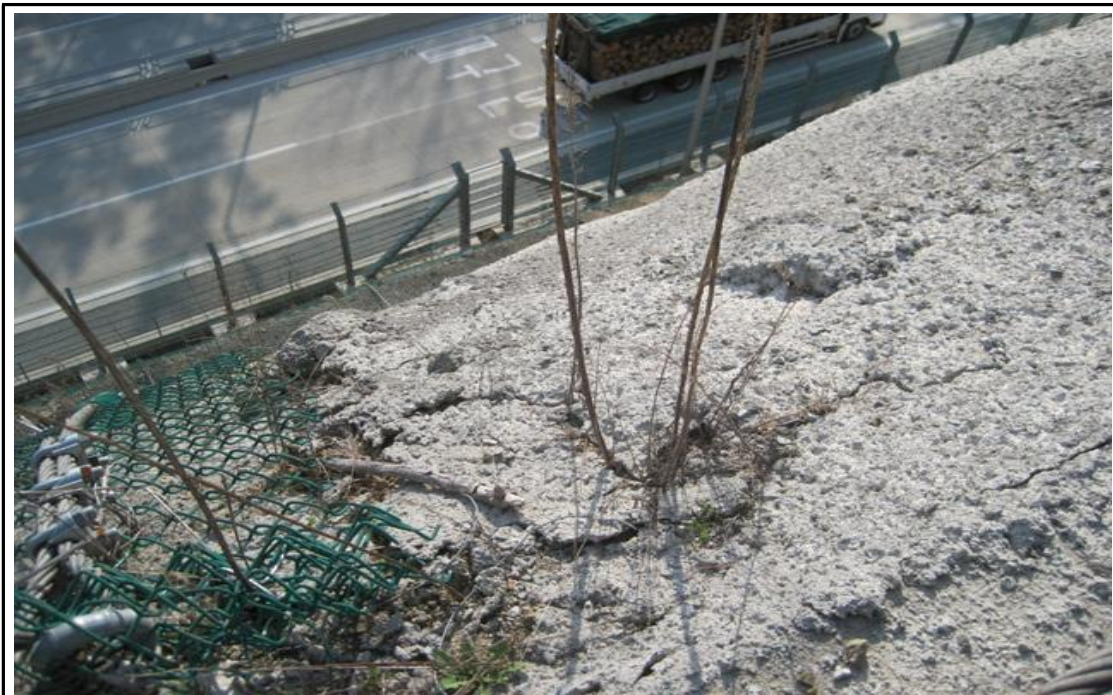
| 사진번호 | 5-SL34-3 | 위 치 | 영천절토34 |

| 내 용 | STA 1+950 숏크리트 균열, 들뜸 A=0.4㎡ | | |
