# 하 자 보 고 서

〈 6공구 〉

2019. 06

상주영천고속도로주식회사

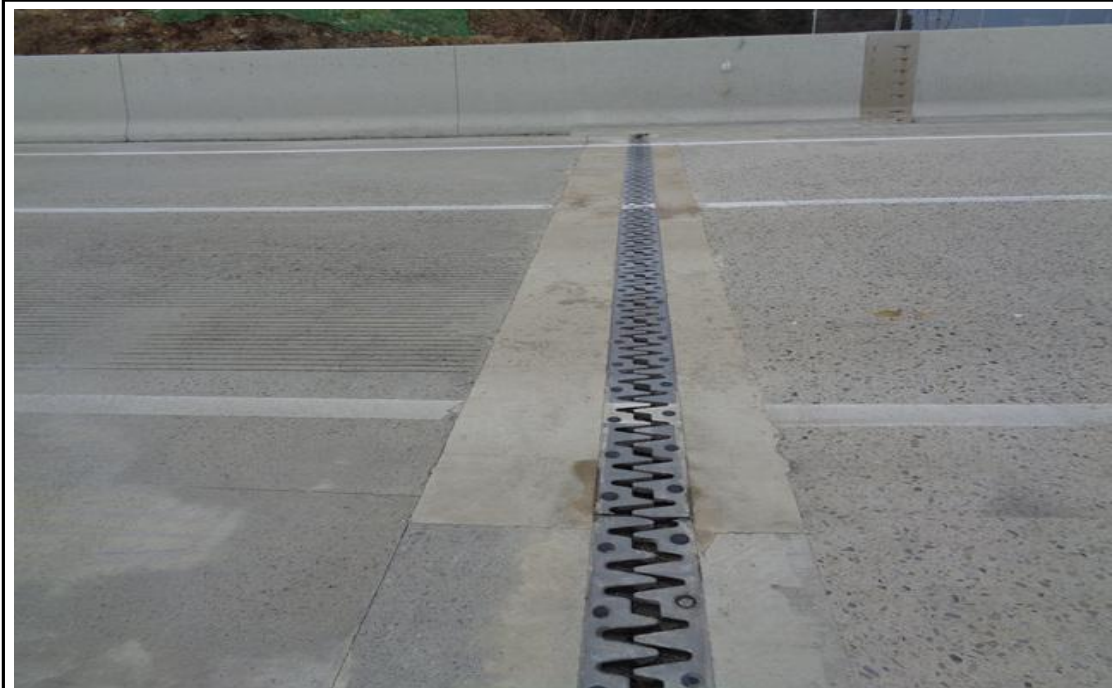
| 사진번호 | 6-BR17-3 | 위 치 | 장기교 상주방향 |

| 내 용 | STA 44.25k 신축이음 A1, A2 본체 이격 L=6.0m | | |

| 내 용 | 조치후 | | |

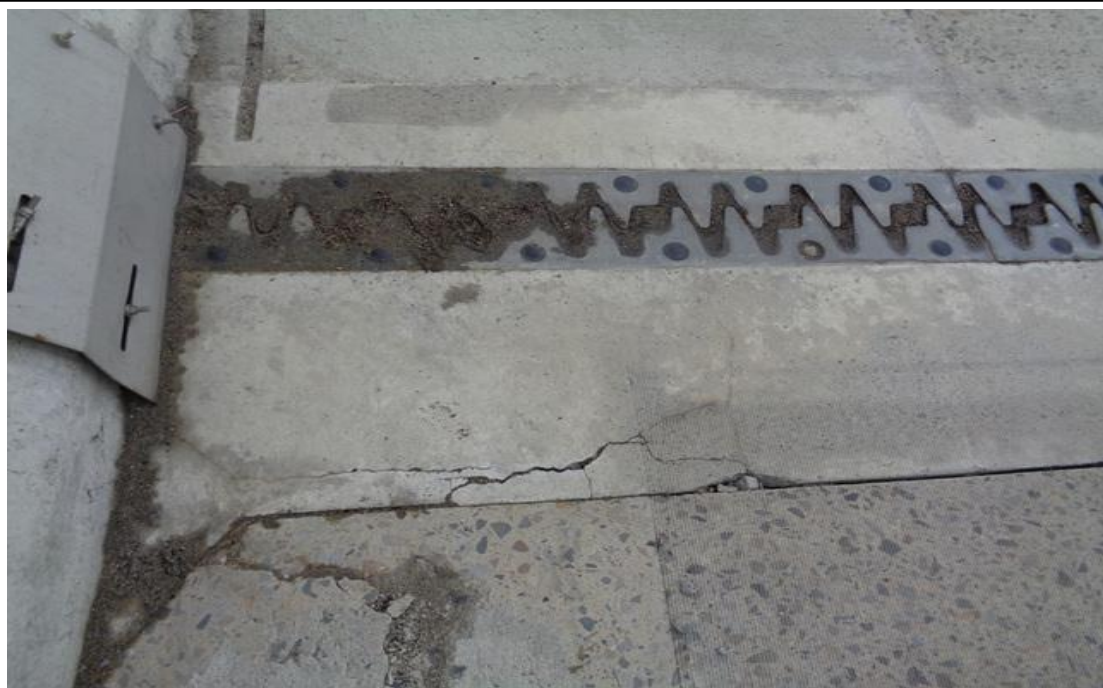
| 사진번호 | 6-BR17-5 | 위 치 | 장기교 상주방향 |

| 내 용 | STA 44.25k 신축이음 A1 후타재 들뜸 A=0.2㎡ | | |

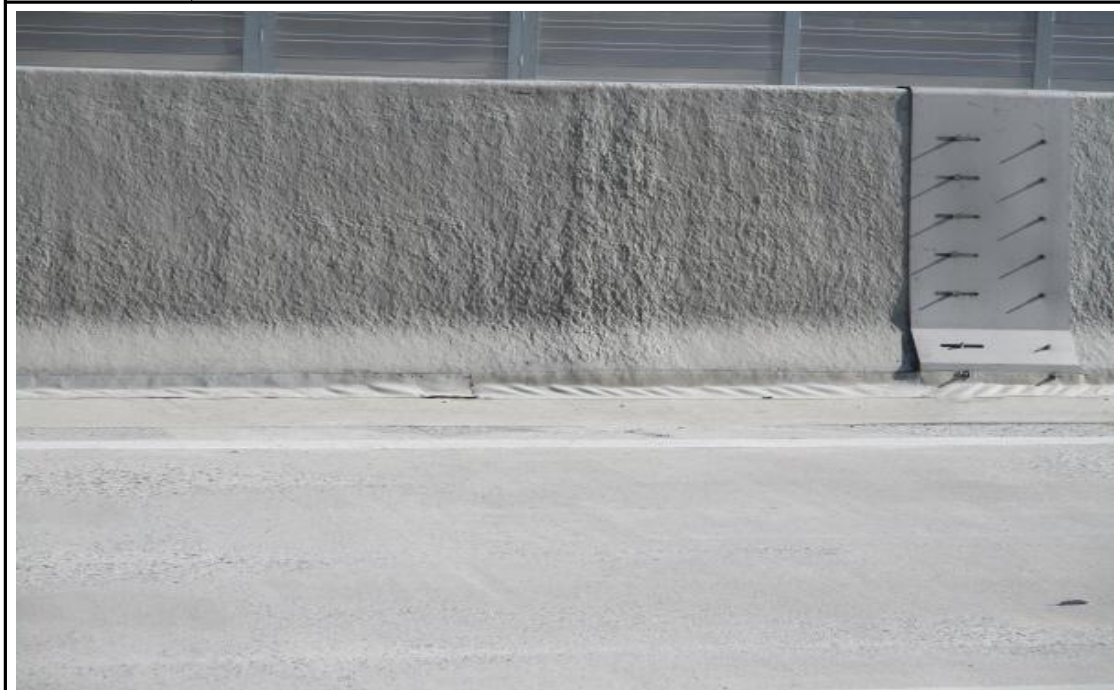
| 사진번호 | 6-BR18-2 | 위 치 | 금매교 영천방향 |

| 내 용 | STA 46.96k 방호벽 S5 박락 A=0.16㎡ | | |

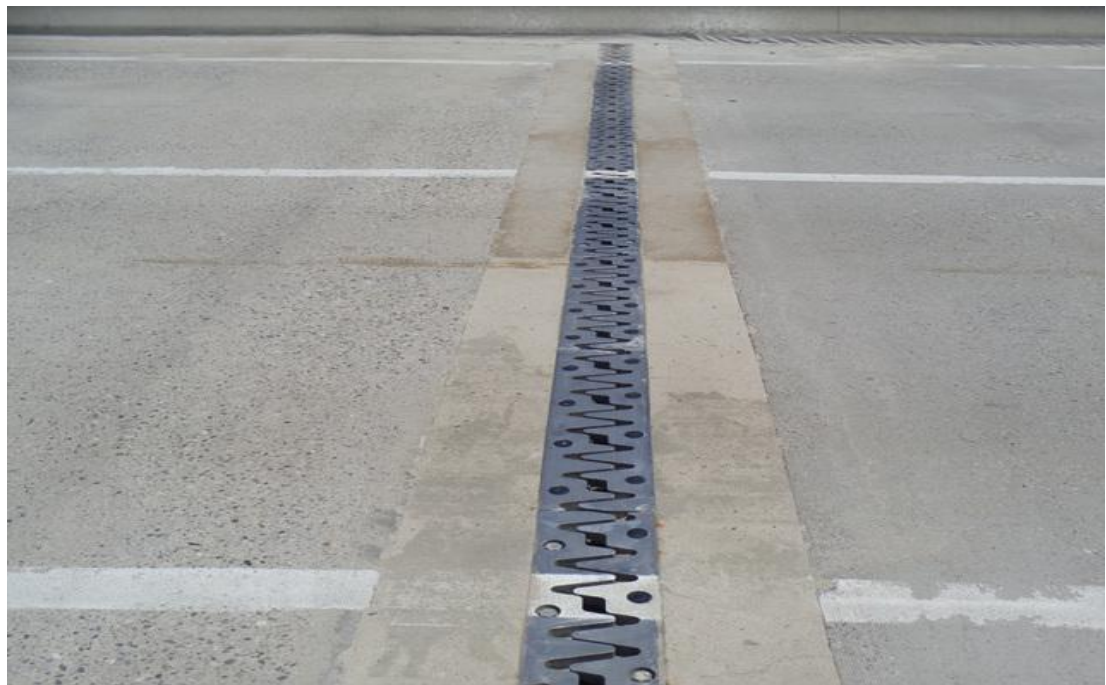
| 사진번호 | 6-BR18-3 | 위 치 | 금매교 영천방향 |

| 내 용 | 신축이음 P2 후타재 파손 A=0.01㎡ | | |

| 내 용 | 조치후 | | |

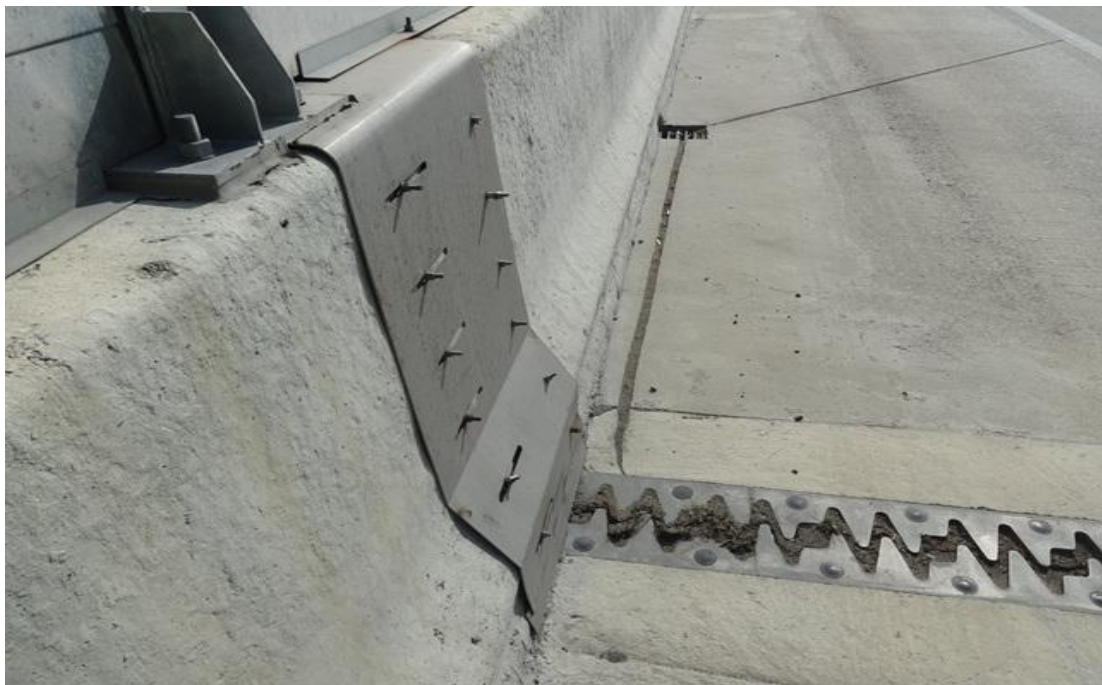
| 사진번호 | 6-BR18-4 | 위 치 | 금매교 상주방향, 영천방향 |

| 내 용 | 신축이음 P2 차수판 볼트체결 불량 5EA | | |

| 내 용 | 조치후 | | |

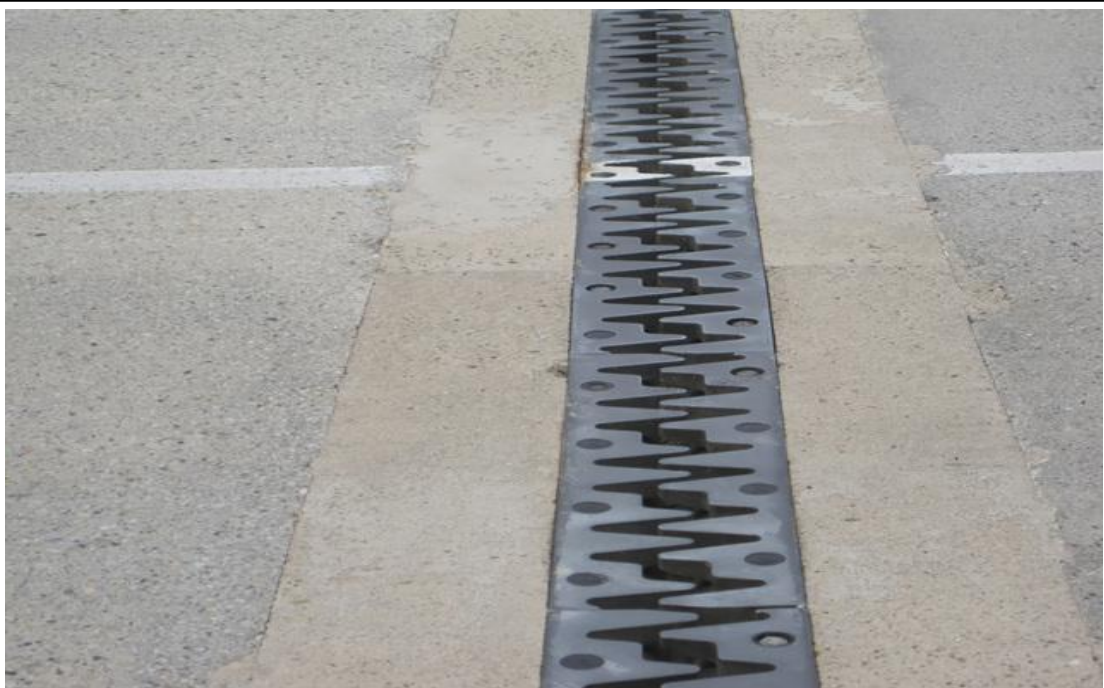
| 사진번호 | 6-BR18-8 | 위 치 | 금매교 상주방향 |

| 내 용 | STA 46.75k 신축이음 P2 후타재 파손 A=0.01㎡ | | |

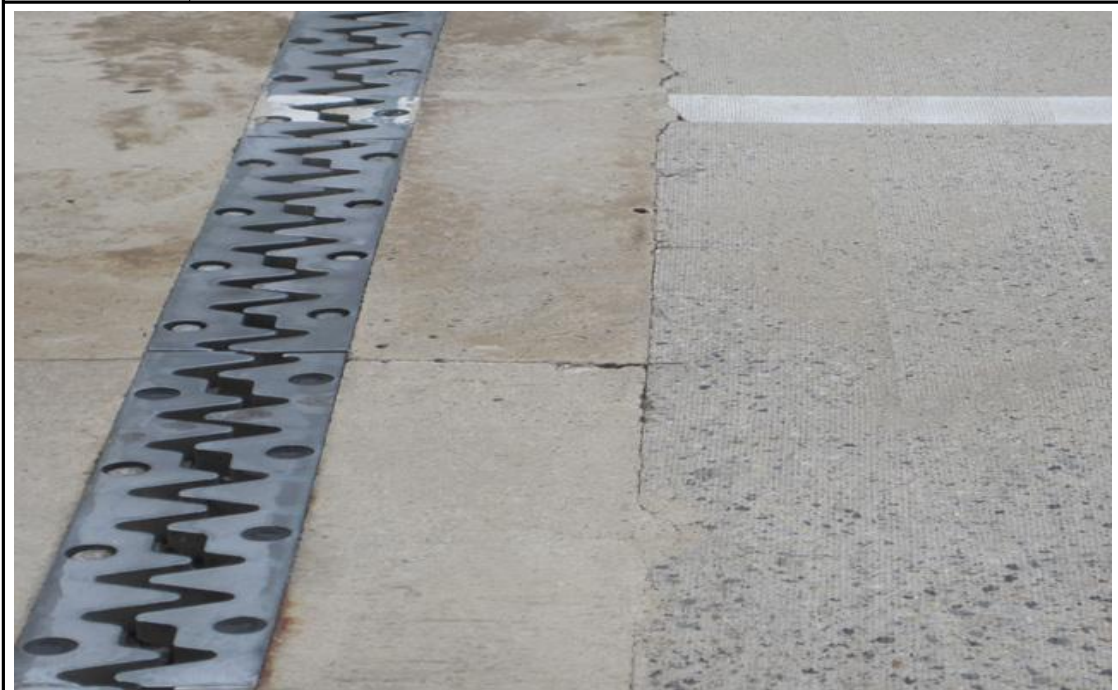
| 사진번호 | 6-BR18-10 | 위 치 | 금매교 상주방향 |

| 내 용 | STA 46.98k 신축이음 A2 후타재 파손 A=0.04㎡ | | |

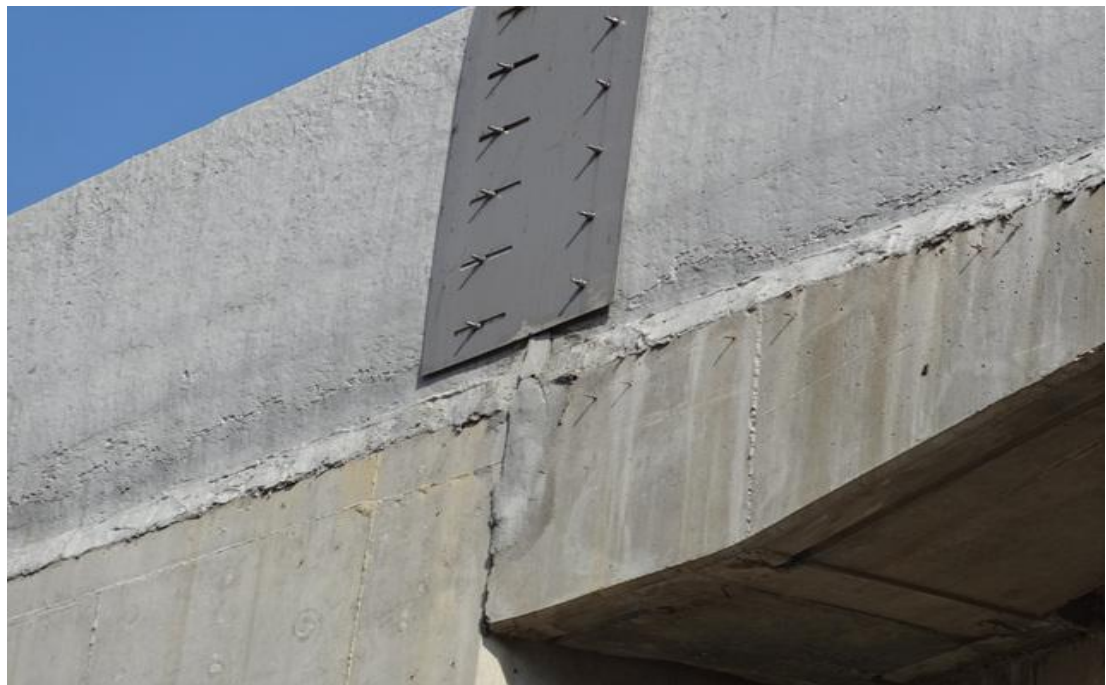
| 사진번호 | 6-BR18-15 | 위 치 | 금매교 영천방향 |

| 내 용 | 바닥판하면 S1 파손 A=0.09㎡ | | |

| 내 용 | 조치후 | | |

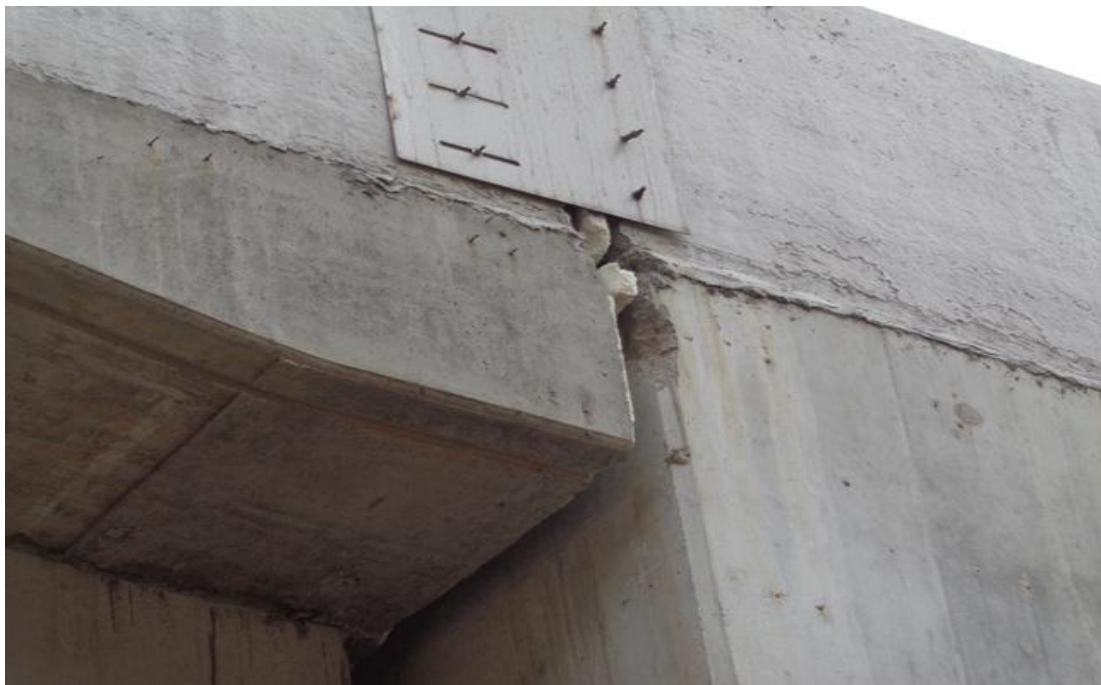
| 사진번호 | 6-BR18-17 | 위 치 | 금매교 영천방향 |

| 내 용 | STA 46.98k 교대 A2 파손 A=0.02㎡ | | |

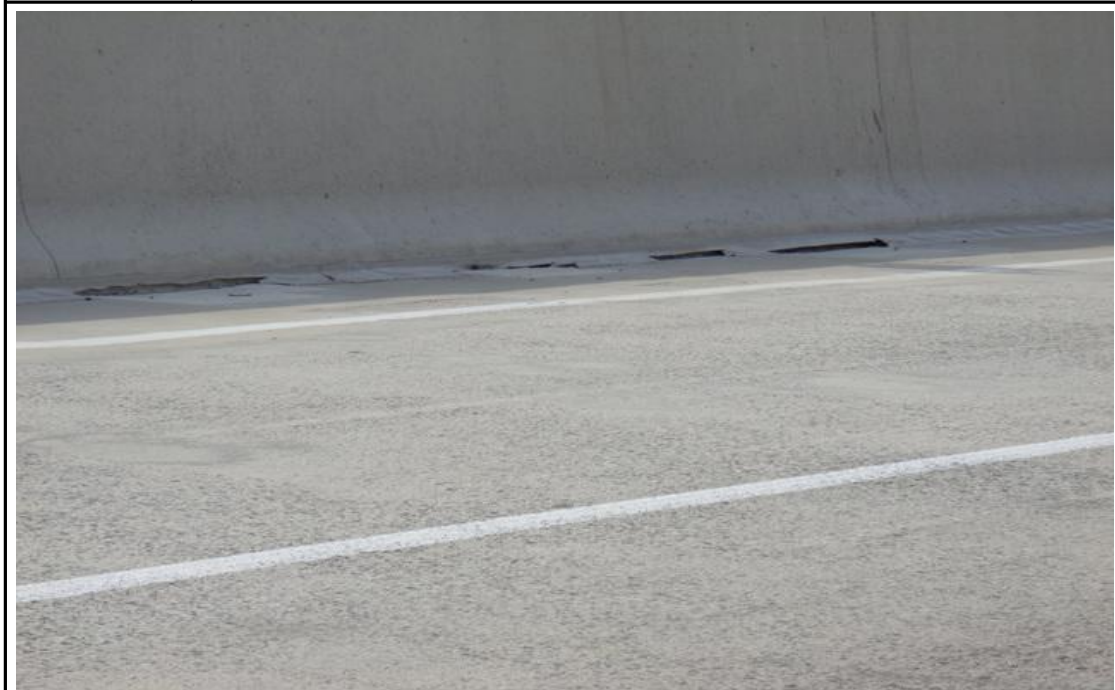
| 사진번호 | 6-BR19-2 | 위 치 | 가호교 상주방향 |

| 내 용 | STA 53.02k 방호벽 S3 박락 A=0.8㎡ | | |

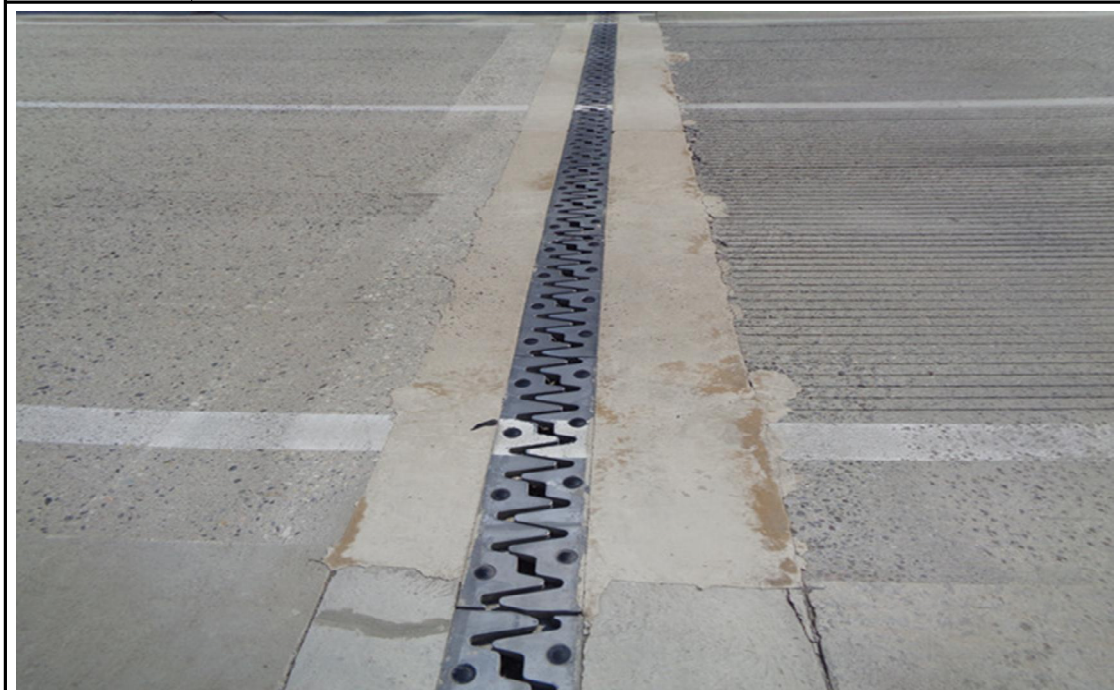
| 사진번호 | 6-BR19-3, 4 | 위 치 | 가호교 영천방향 |

| 내 용 | 신축이음 A2 본체 이격, 후타재 파손 | | |

| 내 용 | 조치후 | | |

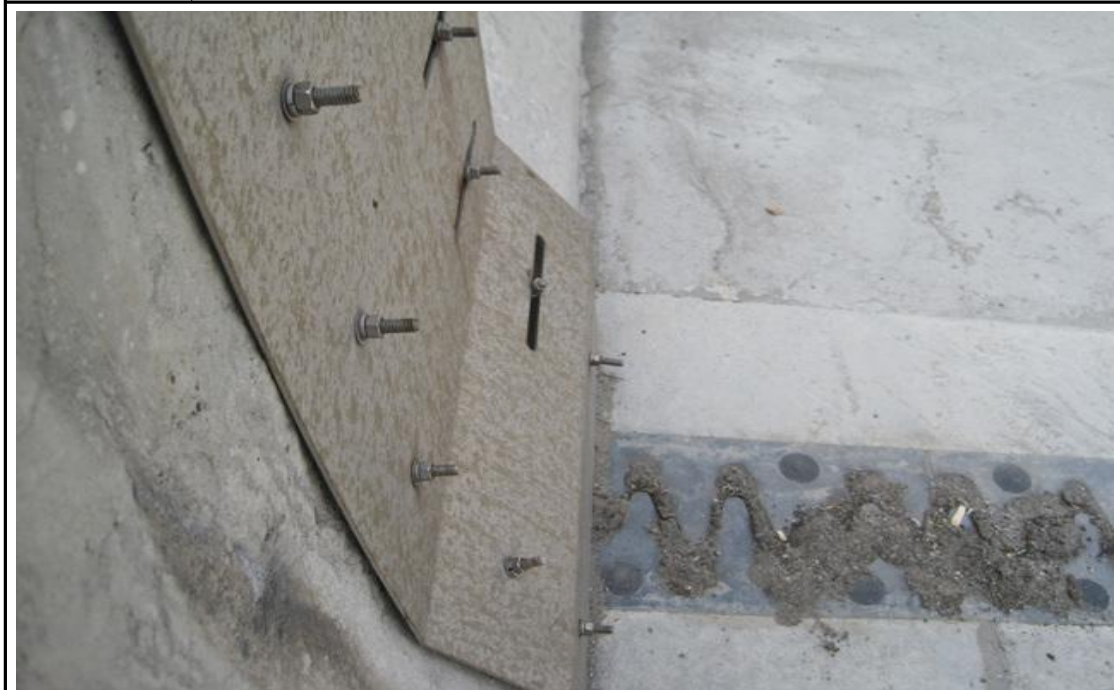
| 사진번호 | 6-BR19-5 | 위 치 | 가호교 상주방향 |

| 내 용 | STA 53.04k 차수판 볼트체결 불량 5EA | | |

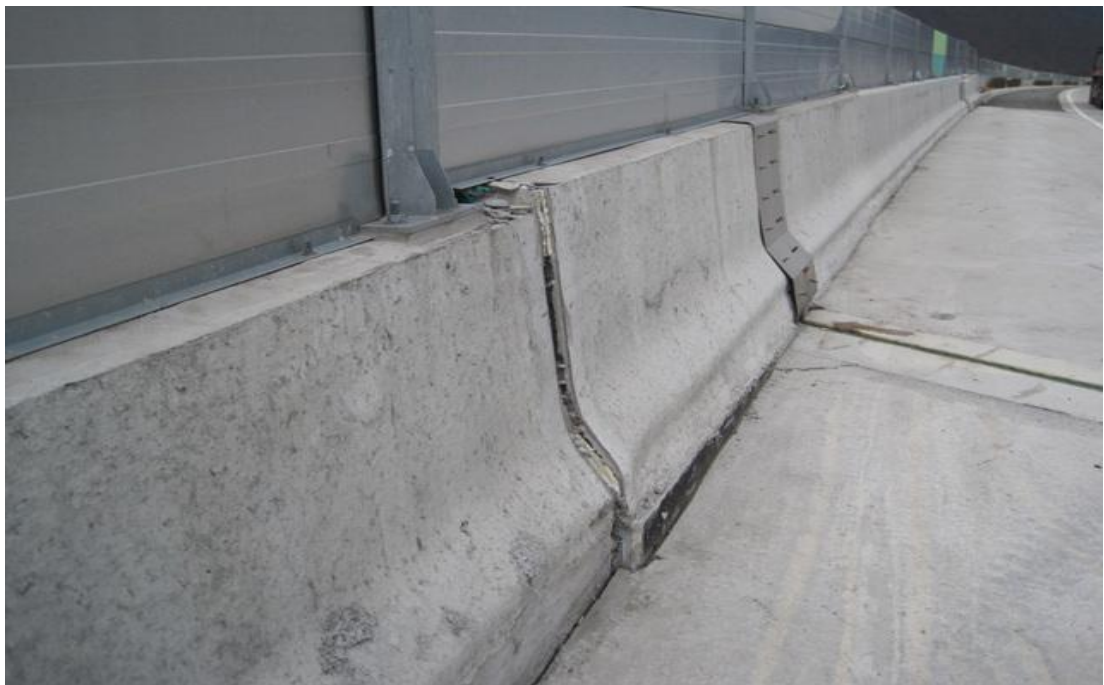
| 사진번호 | 6-2 | 위 치 | 마시교 영천방향 |

| 내 용 | STA 48.08k 방호벽 S1 접속부 단차 L=1.0m | | |

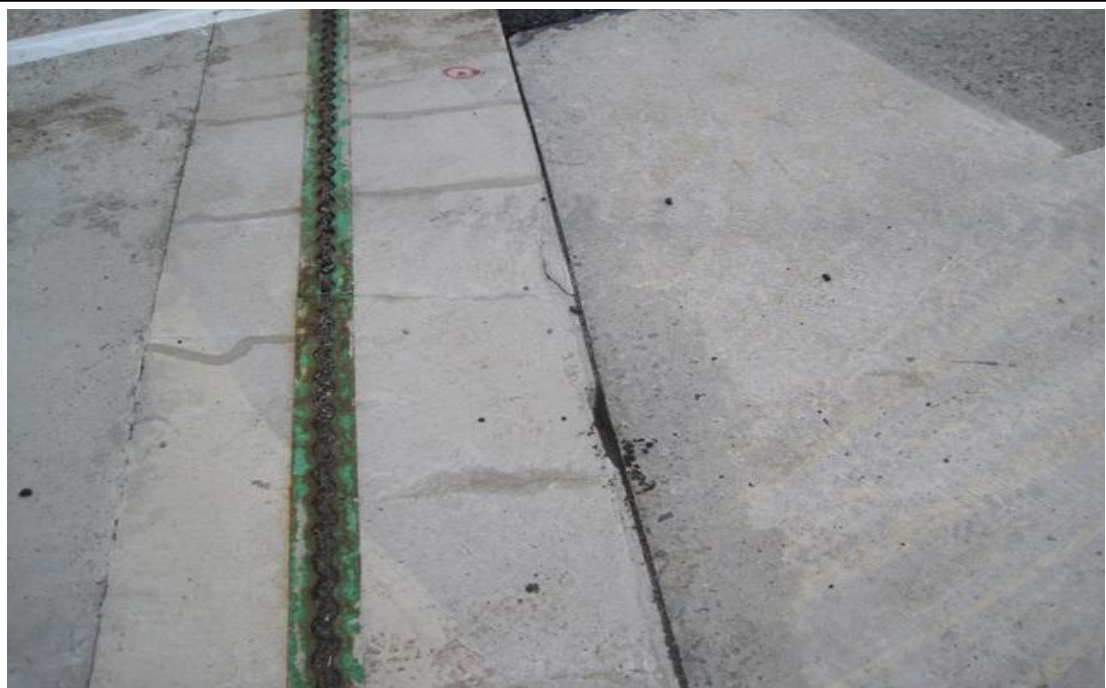
| 사진번호 | 6-6 | 위 치 | 마시교 영천방향 |

| 내 용 | STA 48.10k 신축이음 A2 후타재 파손 A=0.04㎡ | | |

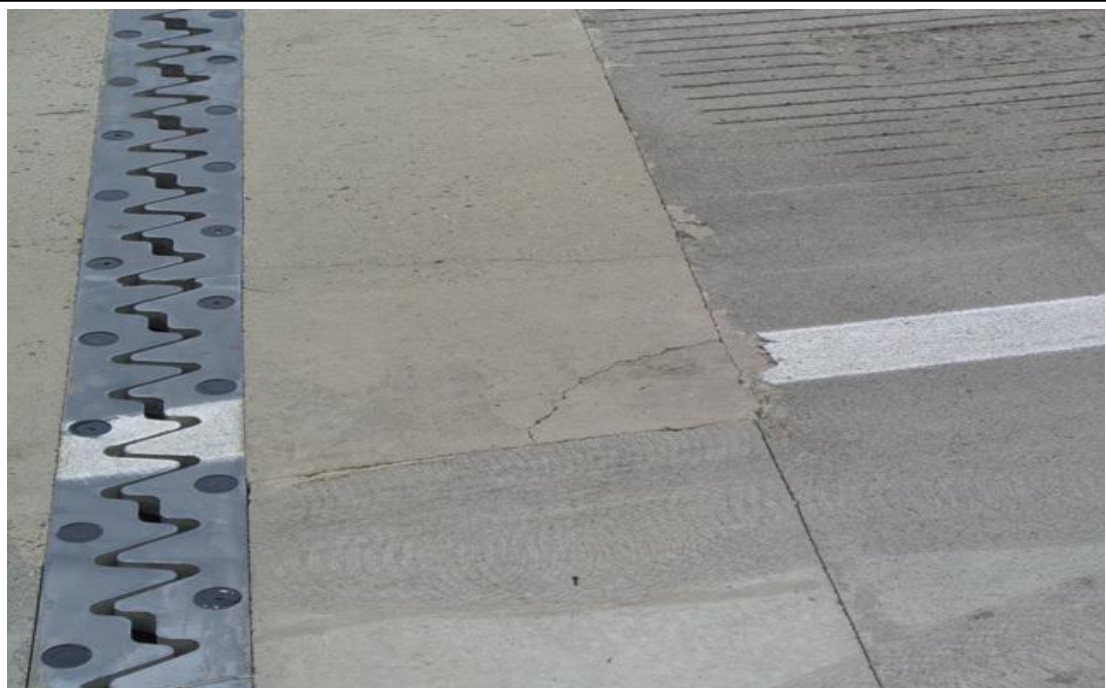
| 사진번호 | 6-4 | 위 치 | 화계교 영천방향 |

| 내 용 | STA 49.16k 신축이음 A2 후타재 파손 A=0.04㎡ | | |

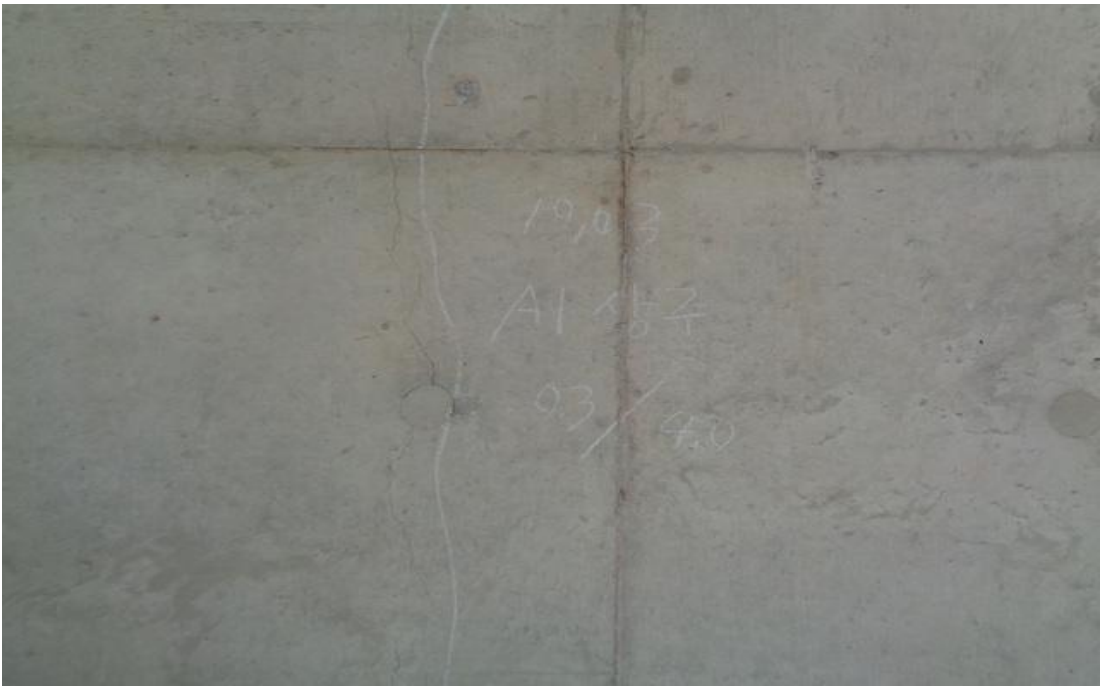
| 사진번호 | 6-1 | 위 치 | 신화교 영천방향 |

| NO | 시설물명 | 방향 | 시설물<br>번호 | 위치 | 부재 | 내용 | 단<br>위 | 수량 | 하자<br>담보<br>책임<br>기간 | 조치<br>방법 | 발생 | 공종 | 하자형태 | 사진<br>번호 | 종별 |
|---|---|---|---|---|---|---|---|---|---|---|---|---|---|---|---|
| 45 | 신화교 | 영천 | - | A1<br>STA50.87k | 교대 | 균열 | m | 10.50 | 7 | 하자 | 2018상 | 교량 | 균열0.3<br>mm이상 | 1 | 기타종 |

| 내 용 | STA 50.87k 교대 A1 0.3mm이상 균열 L=10.5m | | |

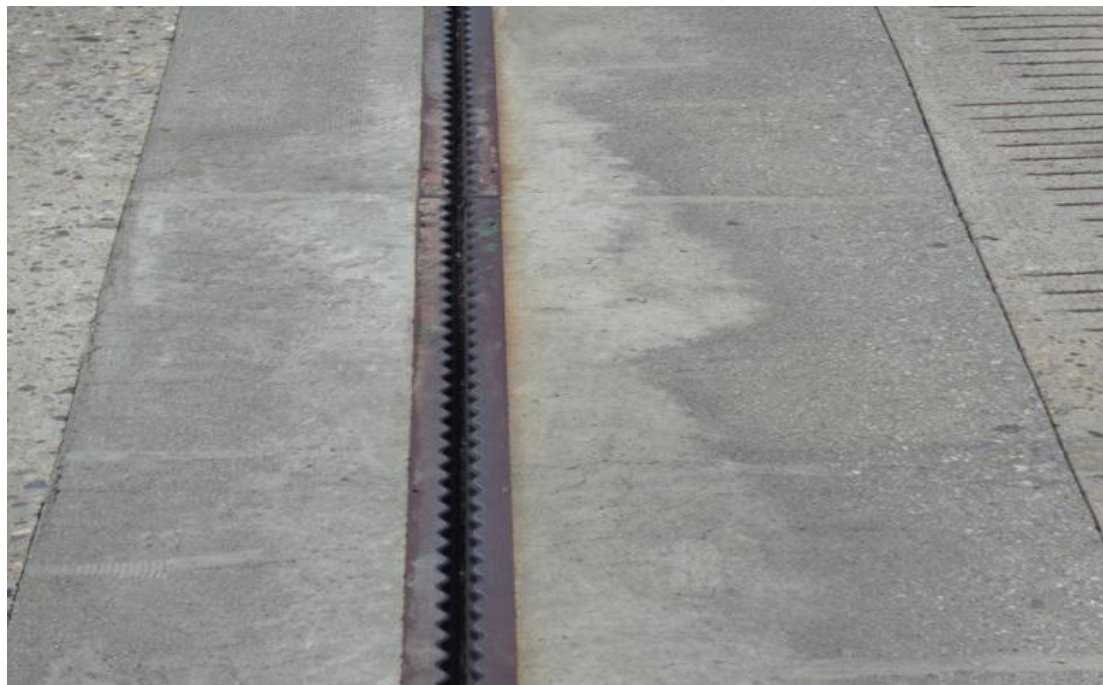
| 사진번호 | 6-2 | 위 치 | 창평교 상주방향, 영천방향 |

| NO | 시설물명 | 방향 | 시설물<br>번호 | 위치 | 부재 | 내용 | 단<br>위 | 수량 | 하자<br>담보<br>책임<br>기간 | 조치<br>방법 | 발생 | 공종 | 하자형태 | 사진<br>번호 | 종별 |
|---|---|---|---|---|---|---|---|---|---|---|---|---|---|---|---|
| 47 | 창평교 | 상주<br>영천 | - | A2<br>STA51.55k | 신축이음 | 후타재 균열 | m | 3.90 | 2 | 하자 | 2019상 | 교량 | 균열0.3<br>mm미만 | 2 | 기타종 |

| 내 용 | STA 51.55k 신축이음 A2 후타재 균열 L=3.9m | | |

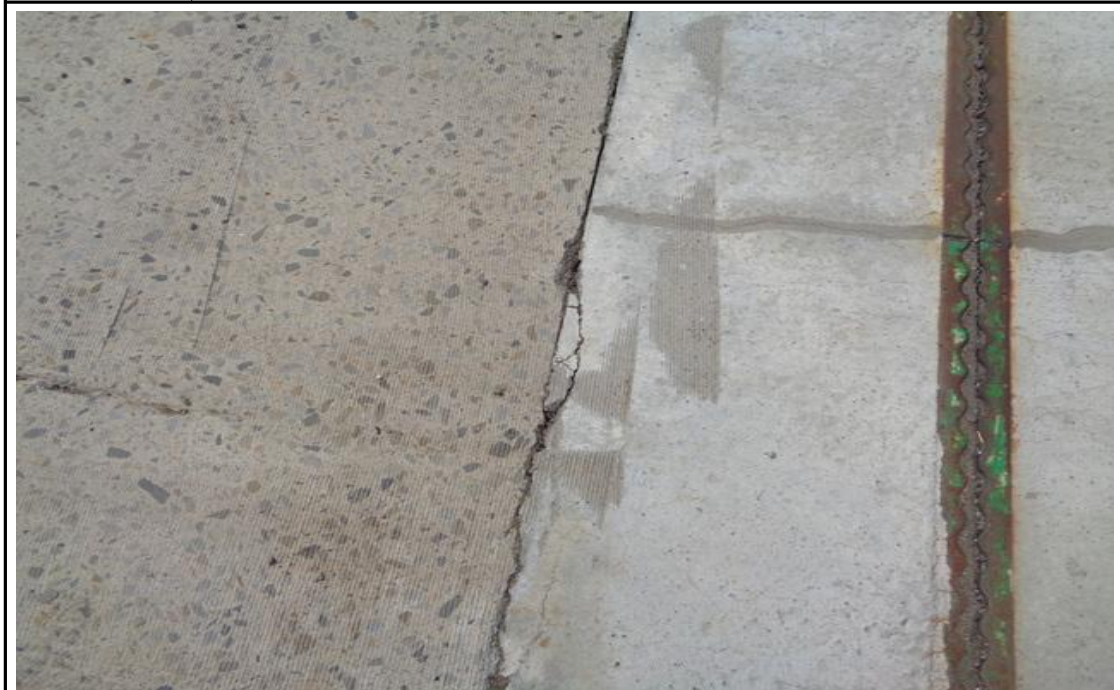
| 사진번호 | 6-2 | 위 치 | 동군위IC교 상주방향 |

| 내 용 | STA 52.33k 신축이음 A2 후타재 파손 A=0.2㎡ | | |

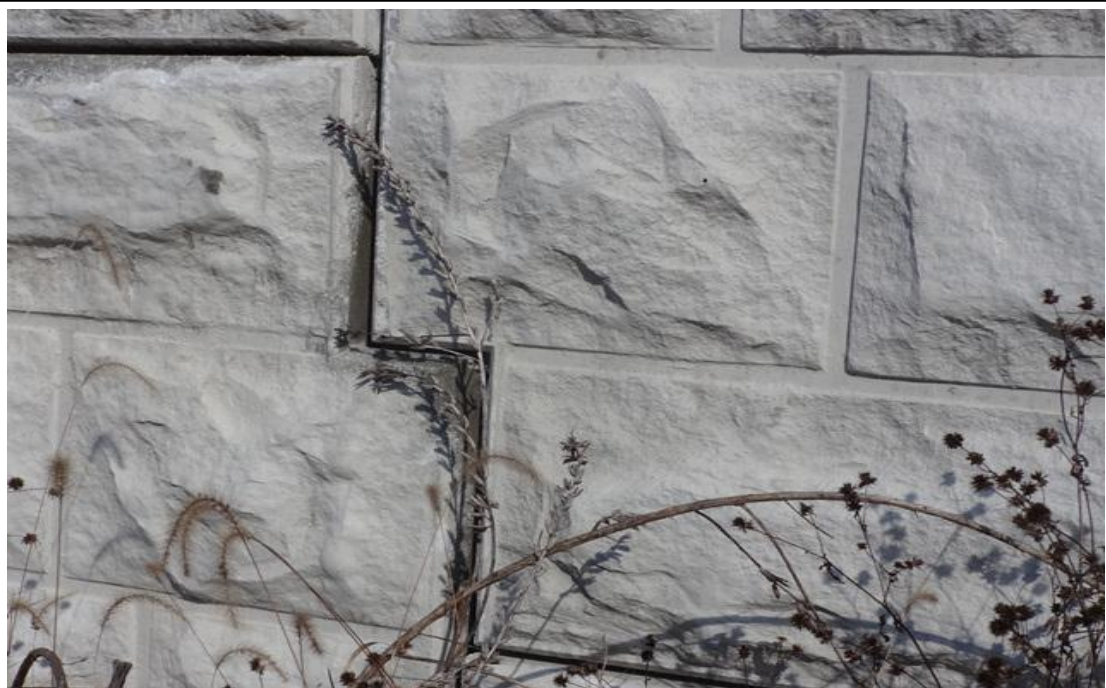
| 사진번호 | 6-RW7-1 | 위 치 | 패널식옹벽7 영천방향 |

| 내 용 | 패널 전면부 파손 A=0.05㎡ | | |

| 내 용 | 조치후 | | |

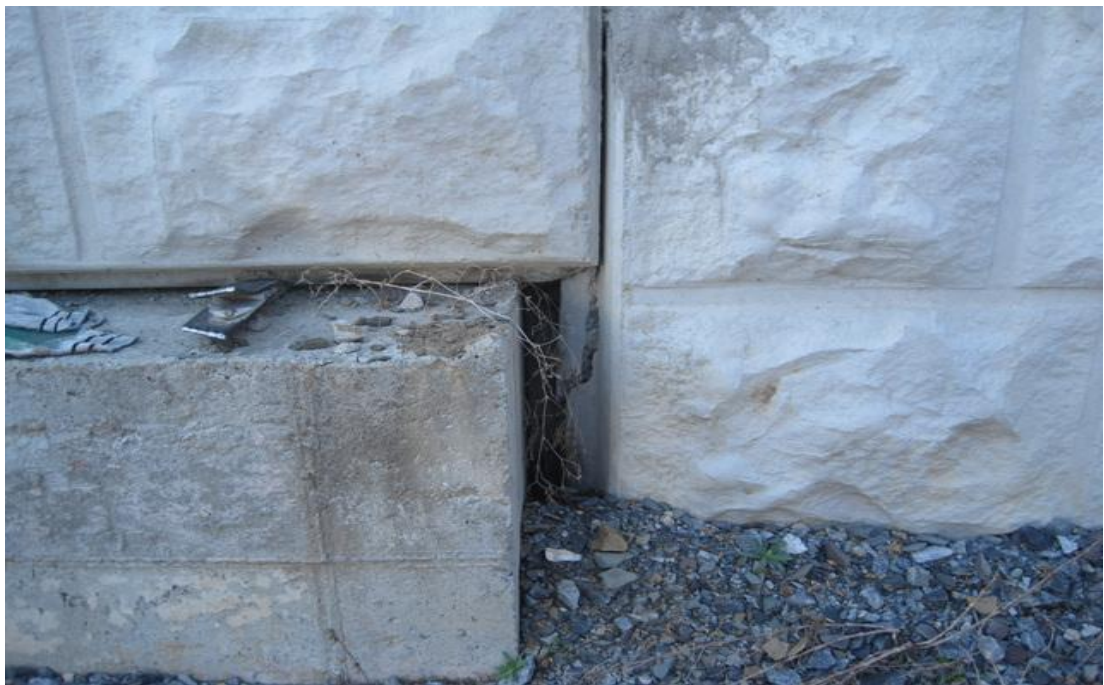
| 사진번호 | 6-RW8-2 | 위 치 | 패널식옹벽8 상주방향 |

| 내 용 | STA 49.33k 패널 전면부 파손 A=0.02㎡ | | |

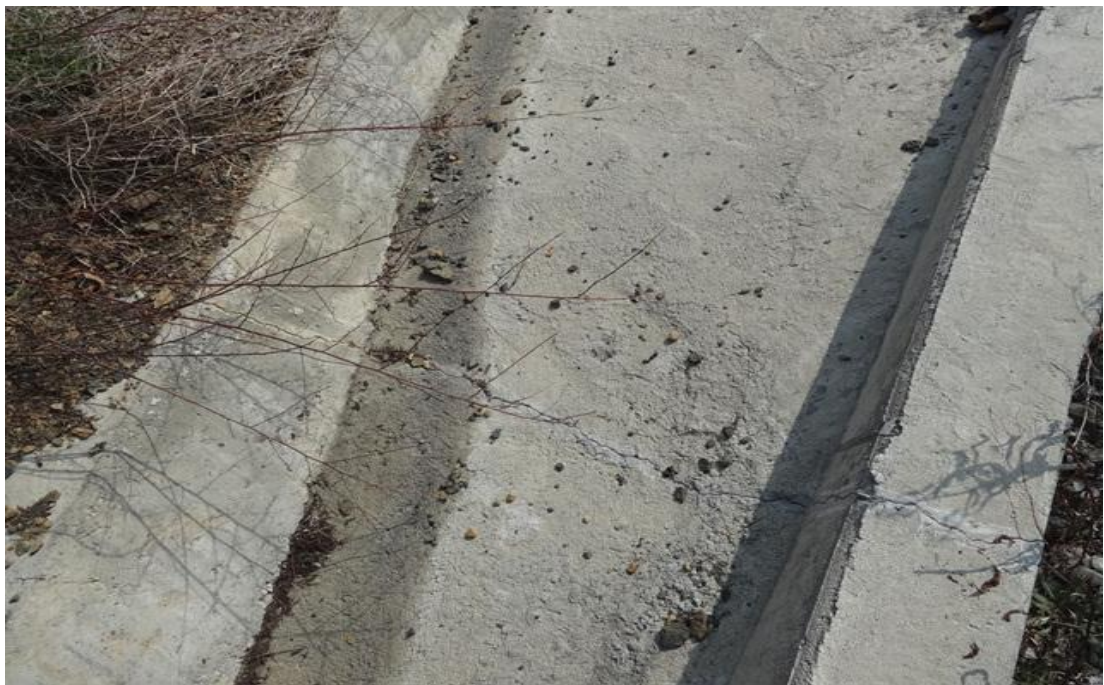
| 사진번호 | 6-SL35-1 | 위 치 | 상주절토35 |

| NO | 시설물명 | 방향 | 시설물<br>번호 | 위치 | 부재 | 내용 | 단<br>위 | 수량 | 하자<br>담보<br>책임<br>기간 | 조치<br>방법 | 발생 | 공종 | 하자형태 | 사진<br>번호 | 종별 |
|---|---|---|---|---|---|---|---|---|---|---|---|---|---|---|---|
| 62 | 상주절토35 | 상주 | SL35 | 상주절토35<br>STA0+260 | 산마루측구 | 균열 | m | 1.00 | 2 | 하자 | 2017하 | 사면 | 균열 | 2 | 2종 |

| 내 용 | STA 0+260 산마루측구 균열 L=1.0m | | |

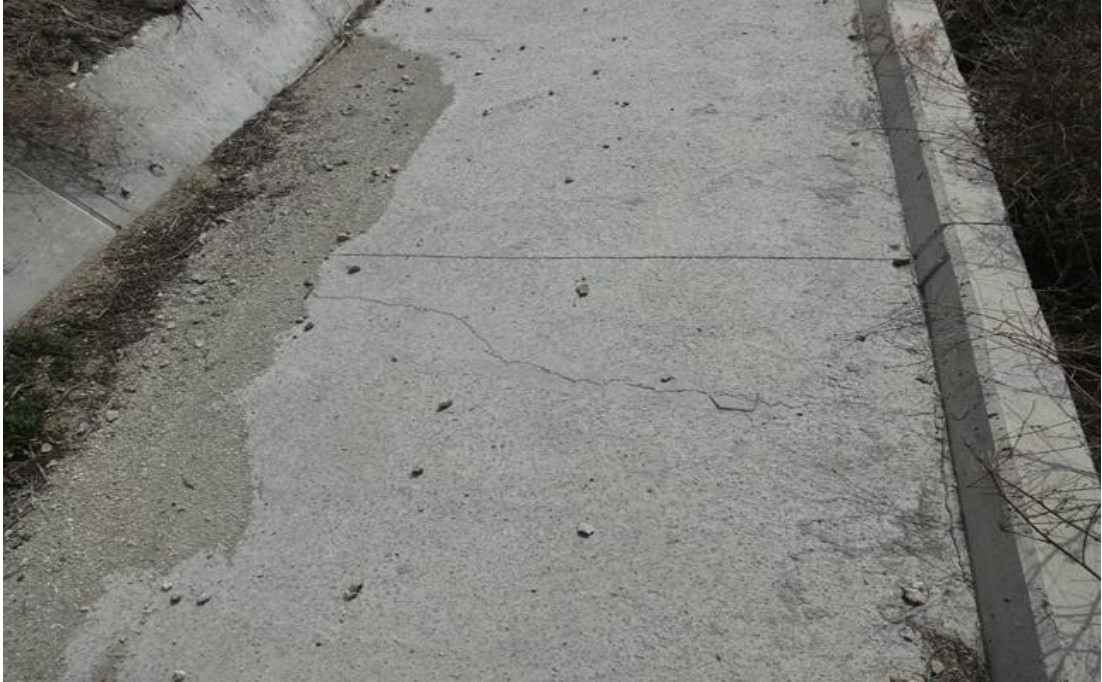
| 사진번호 | 6-SL36-1 | 위 치 | 상주절토36 |

| NO | 시설물명 | 방향 | 시설물<br>번호 | 위치 | 부재 | 내용 | 단<br>위 | 수<br>량 | 하자<br>담보<br>책임<br>기간 | 조<br>치<br>방<br>법 | 발<br>생 | 공<br>종 | 하자형태 | 사<br>진<br>번<br>호 | 종<br>별 |
|---|---|---|---|---|---|---|---|---|---|---|---|---|---|---|---|
| 63 | 상주절토36 | 상주 | SL36 | 상주절토36<br>STA54.36k | 소단배수로 | 균열 | m | 2.50 | 2 | 하자 | 2017하 | 사면 | 균열 | 1 | 2종 |

| 내 용 | STA 54.36k 소단배수로 균열 L=2.5m | | |

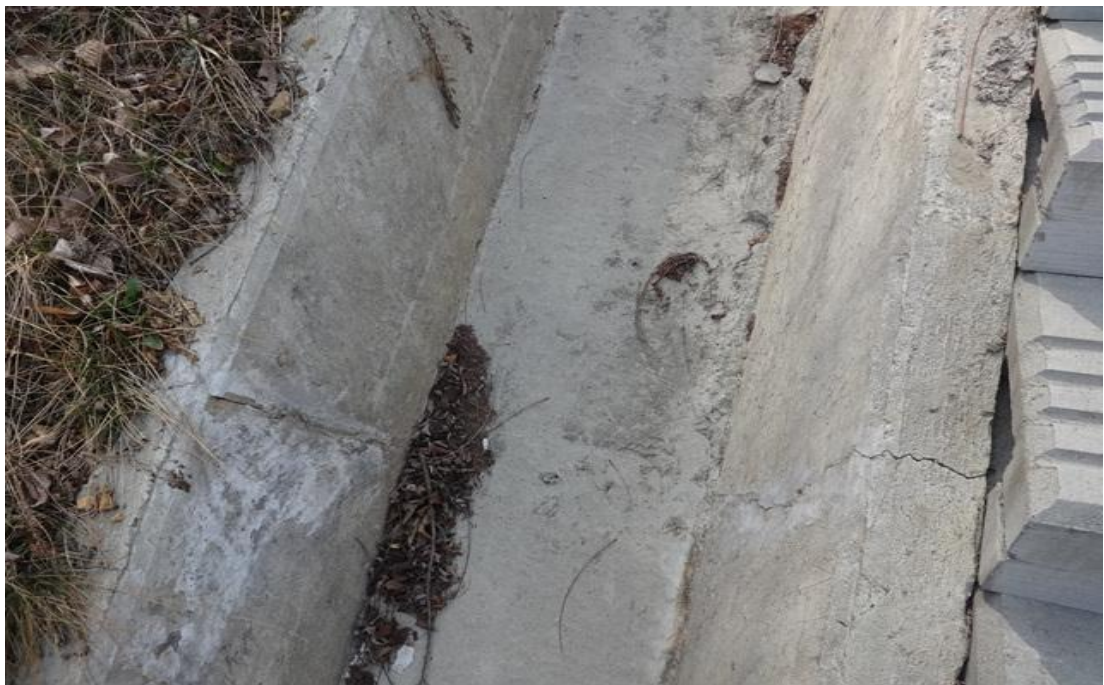
| 사진번호 | 6-SL39-2 | 위 치 | 영천절토39 |

| NO | 시설물명 | 방향 | 시설물<br>번호 | 위치 | 부재 | 내용 | 단<br>위 | 수<br>량 | 하자<br>담보<br>책임<br>기간 | 조<br>치<br>방<br>법 | 발<br>생 | 공<br>종 | 하자형태 | 사<br>진<br>번<br>호 | 종<br>별 |
|---|---|---|---|---|---|---|---|---|---|---|---|---|---|---|---|
| 69 | 영천절토39 | 영천 | SL39 | 영천절토39<br>STA55.40k | 산마루측구 | 균열 | m | 4.50 | 2 | 하자 | 2017하 | 사면 | 균열 | 2 | 2종 |

| 내 용 | STA 55.40k 산마루측구 균열 L=4.5m | | |
