# 하 자 보 고 서

〈 7공구 〉

2019. 06

상주영천고속도로주식회사

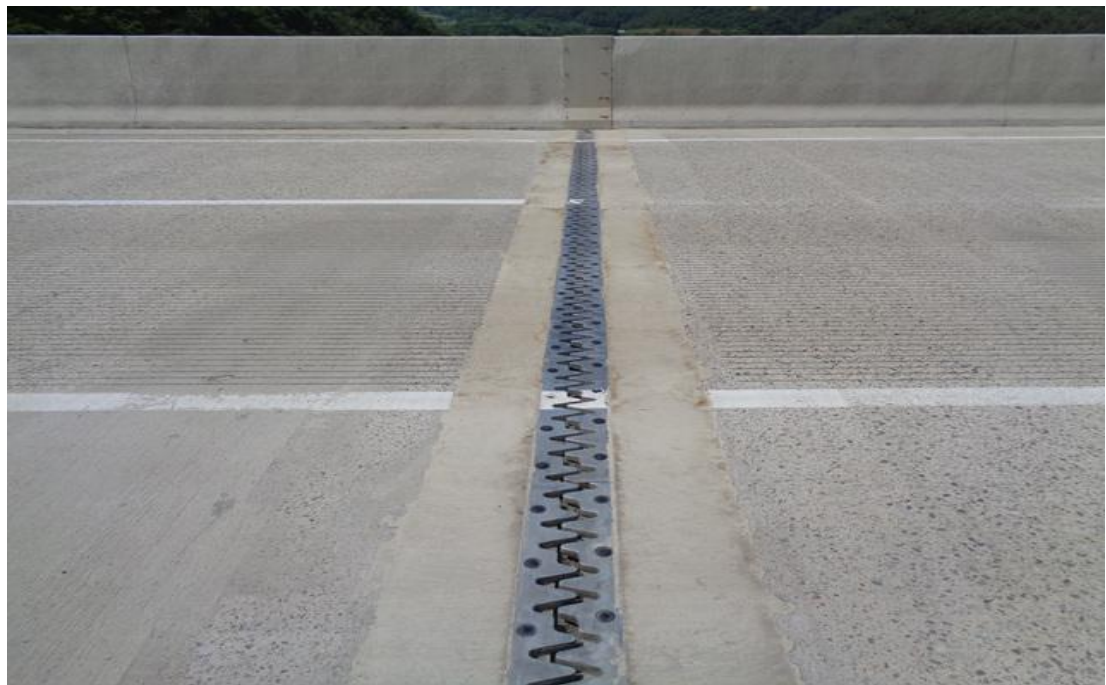
| 사진번호 | 7-BR20-3 | 위 치 | 산성교 상주방향 |

| 내 용 | 신축이음 P6 본체 이격 및 파열음 발생 L=12.0m | | |

| 내 용 | 조치후 | | |

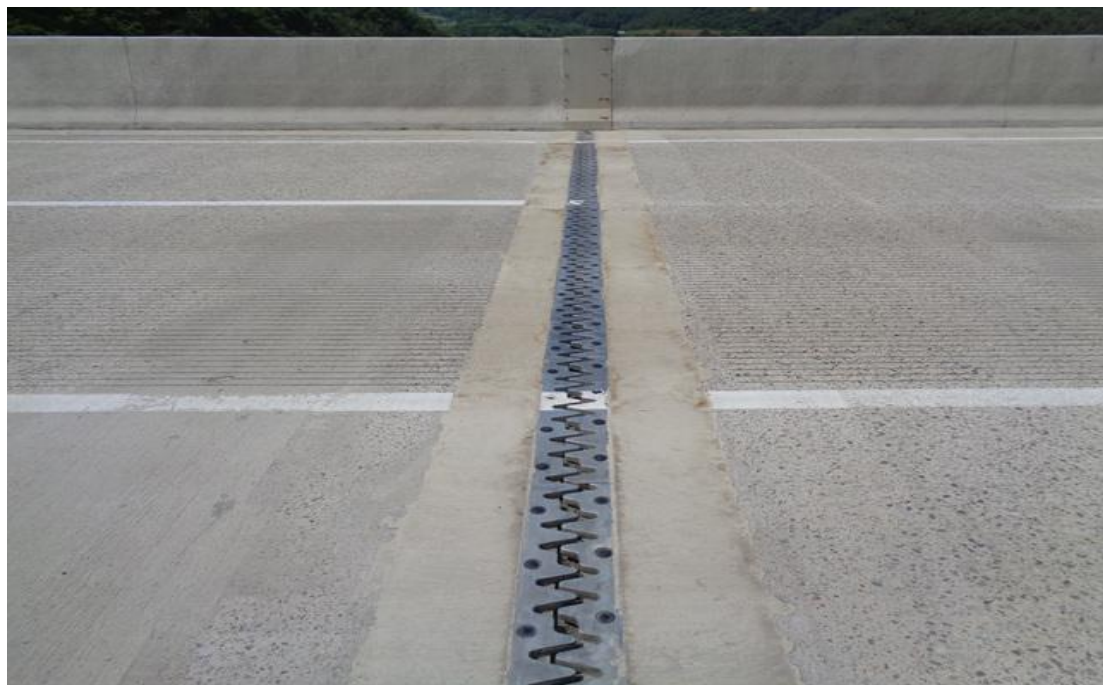
| 사진번호 | 7-BR20-4 | 위 치 | 산성교 상주방향 |

| 내 용 | 신축이음 P6 후타재 파손 A=0.06㎡ | | |

| 내 용 | 조치후 | | |

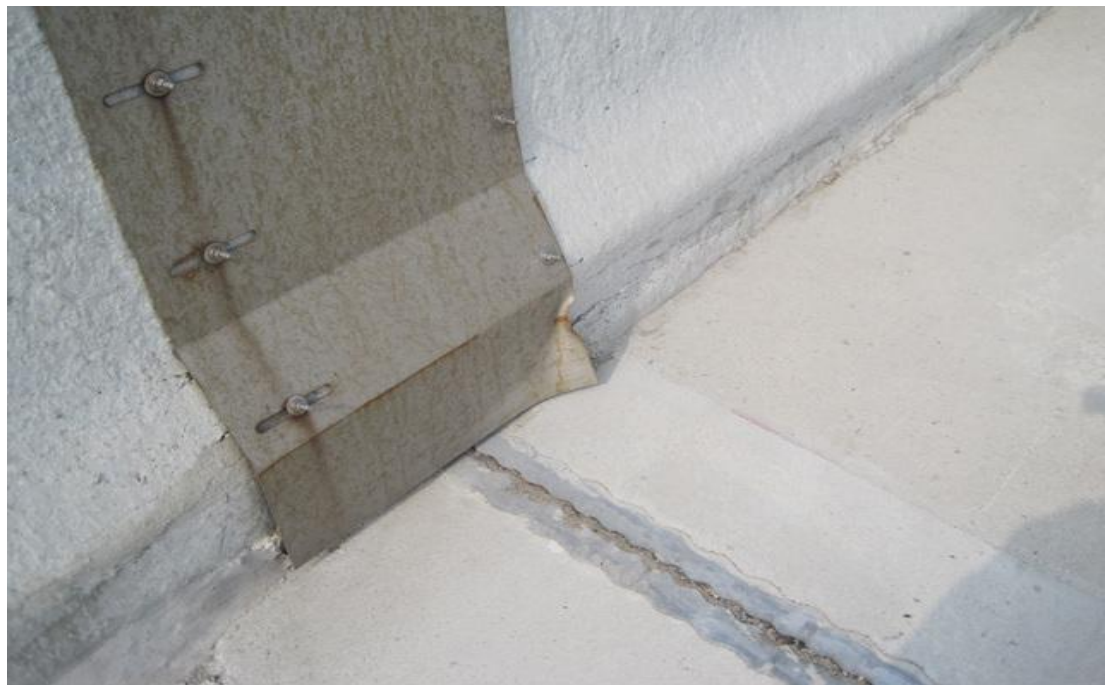
| 사진번호 | 7-BR20-12 | 위 치 | 산성교 영천방향 |

| 내 용 | STA 56.88k 신축이음 A2 차수판 변형 1EA | | |

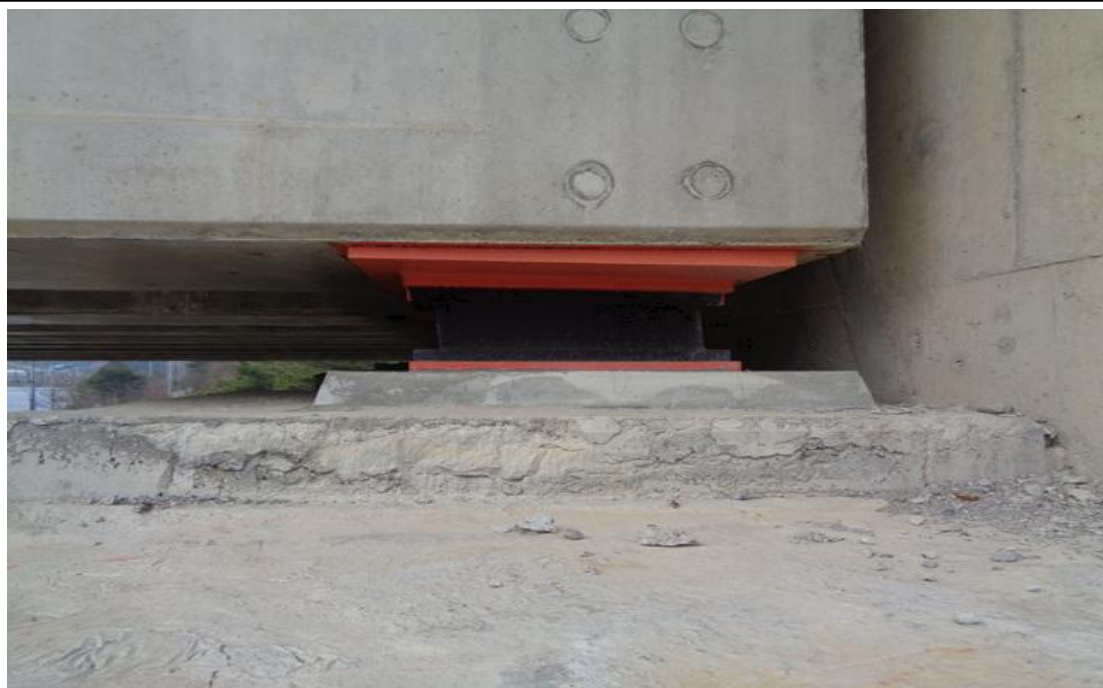
| 사진번호 | 7-BR20-14 | 위 치 | 산성교 상주방향 |

| 내 용 | STA 56.60k 교량받침 A1 받침콘크리트 박락 A=0.3㎡ | | |

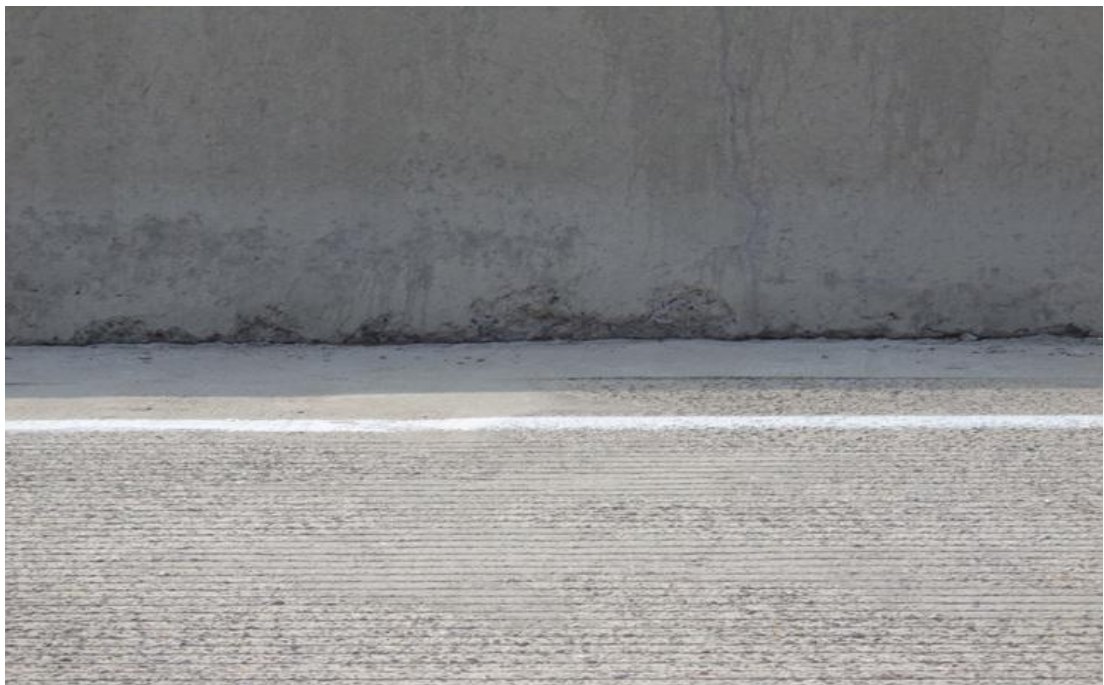
| 사진번호 | 7-BR21-2 | 위 치 | 배골교 상주방향 |

| 내 용 | STA 62.08k 방호벽 S3 중분대 파손 A=0.24㎡ | | |

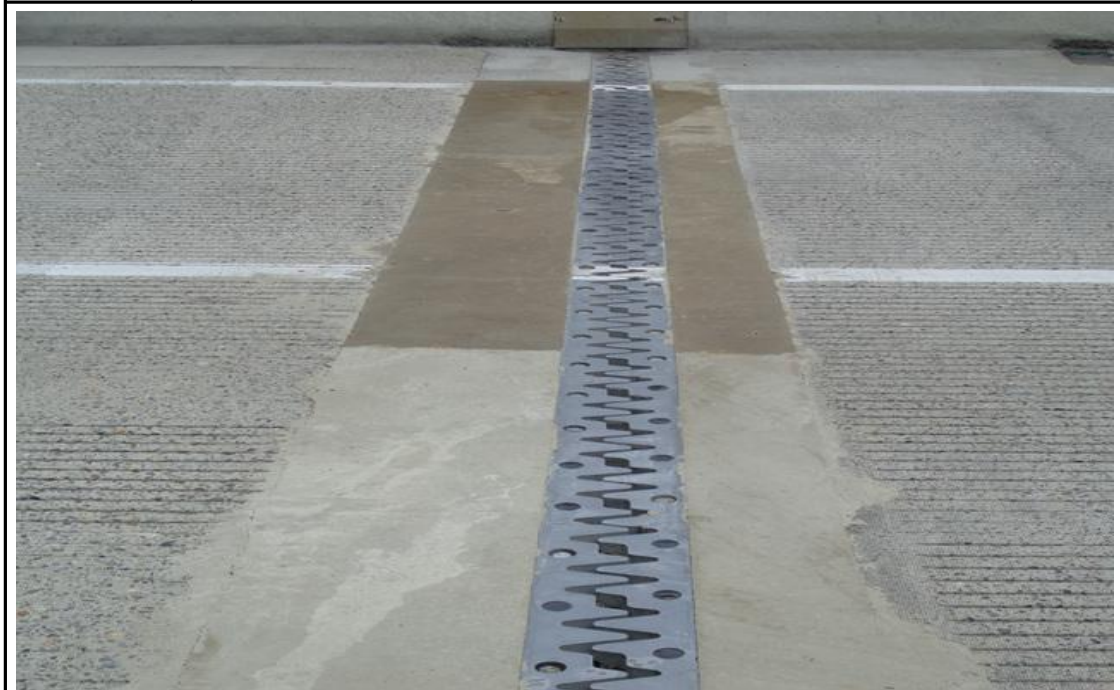
| 사진번호 | 7-BR21-3 | 위 치 | 배골교 상주방향, 영천방향 |

| 내 용 | 신축이음 A1, A2 본체 이격 및 파열음 발생 L=12.0m | | |

| 내 용 | 조치후 | | |

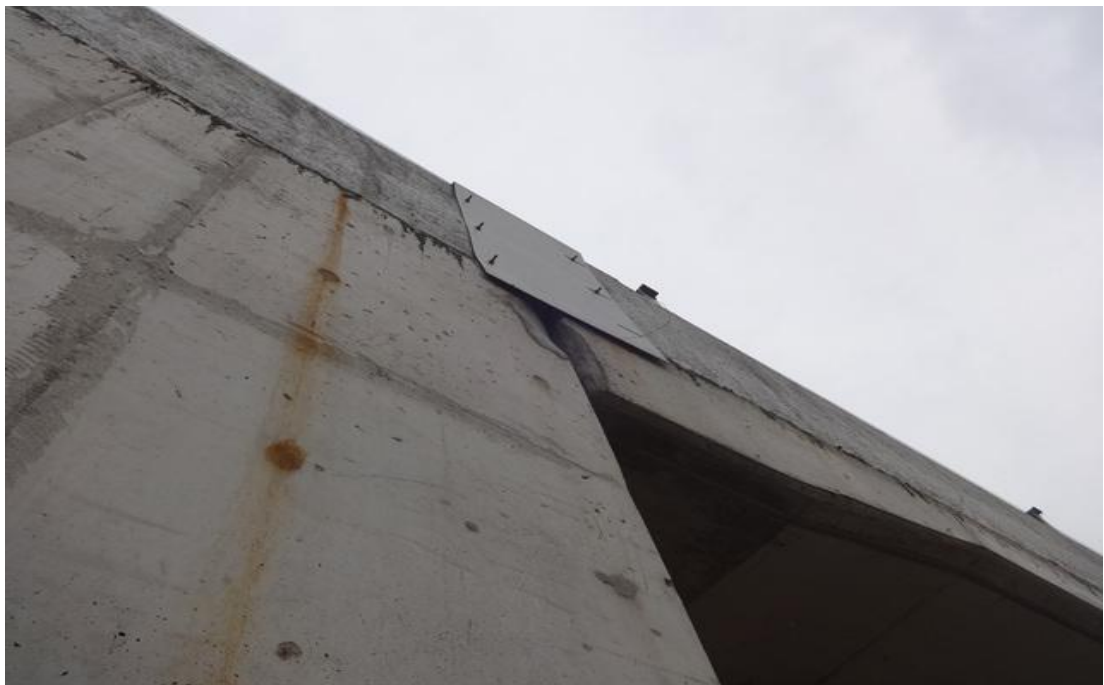
| 사진번호 | 7-BR21-5 | 위 치 | 배골교 영천방향 |

| 내 용 | 바닥판하면 S1 파손 A=0.09㎡ | | |

| 내 용 | 조치후 | | |

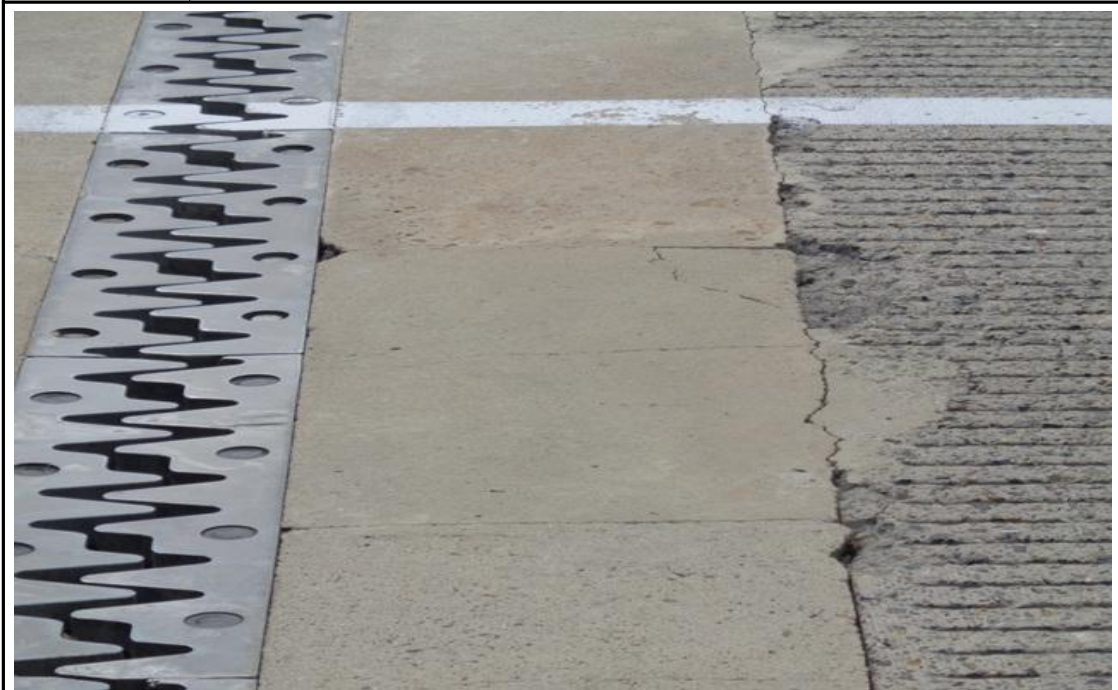
| 사진번호 | 7-BR21-7 | 위 치 | 배골교 상주방향, 영천방향 |

| 내 용 | STA 61.98k 신축이음 A1 후타재 파손 A=0.07 m² | | |

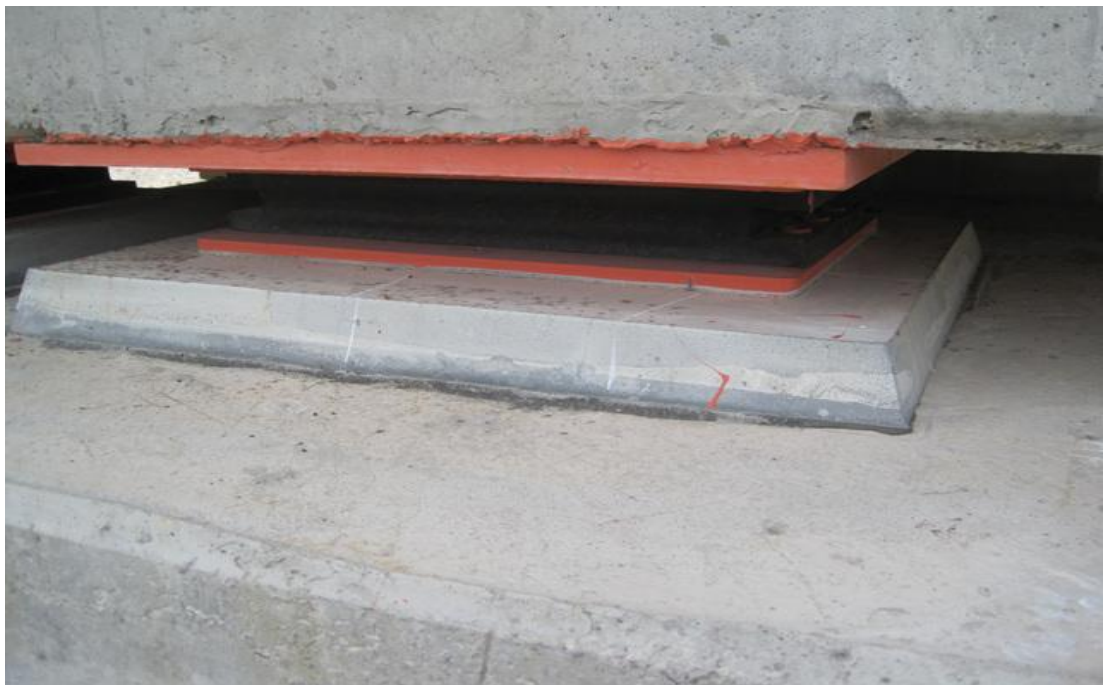
| 사진번호 | 7-BR21-11 | 위 치 | 배골교 영천방향 |

| 내 용 | STA 62.01k 교량받침 P1 무수축몰탈 균열 L=2.4m | | |

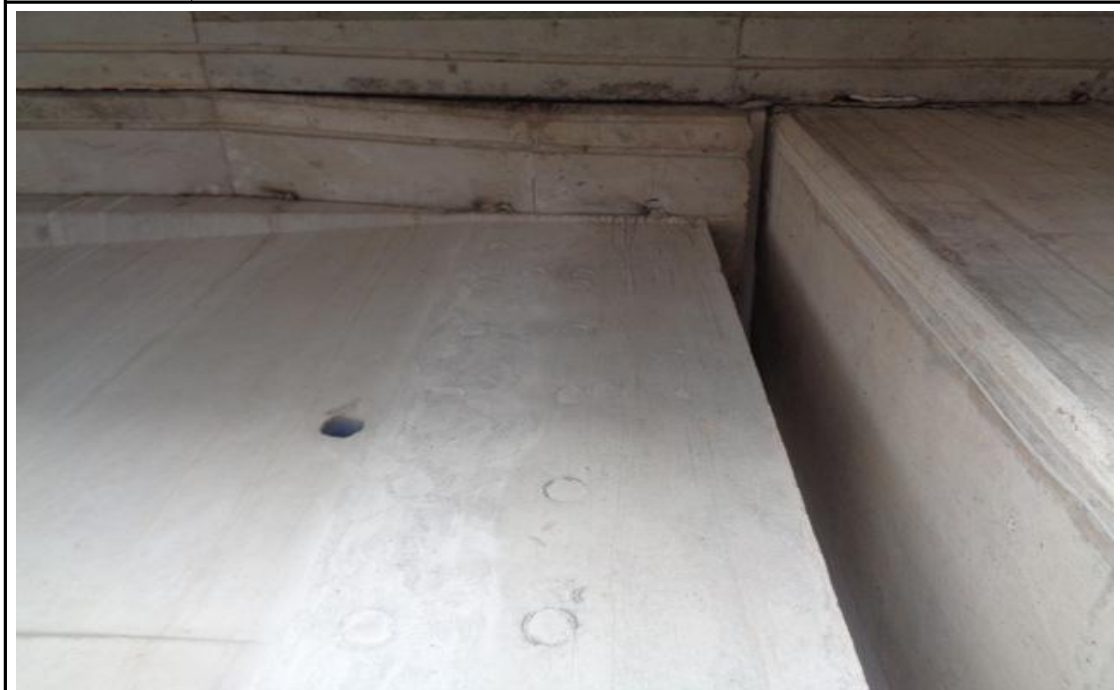
| 사진번호 | 7-BR21-17 | 위 치 | 배골교 상주방향 |

| 내 용 | STA 62.09k 거더 S3 백태 A=0.7㎡ | | |

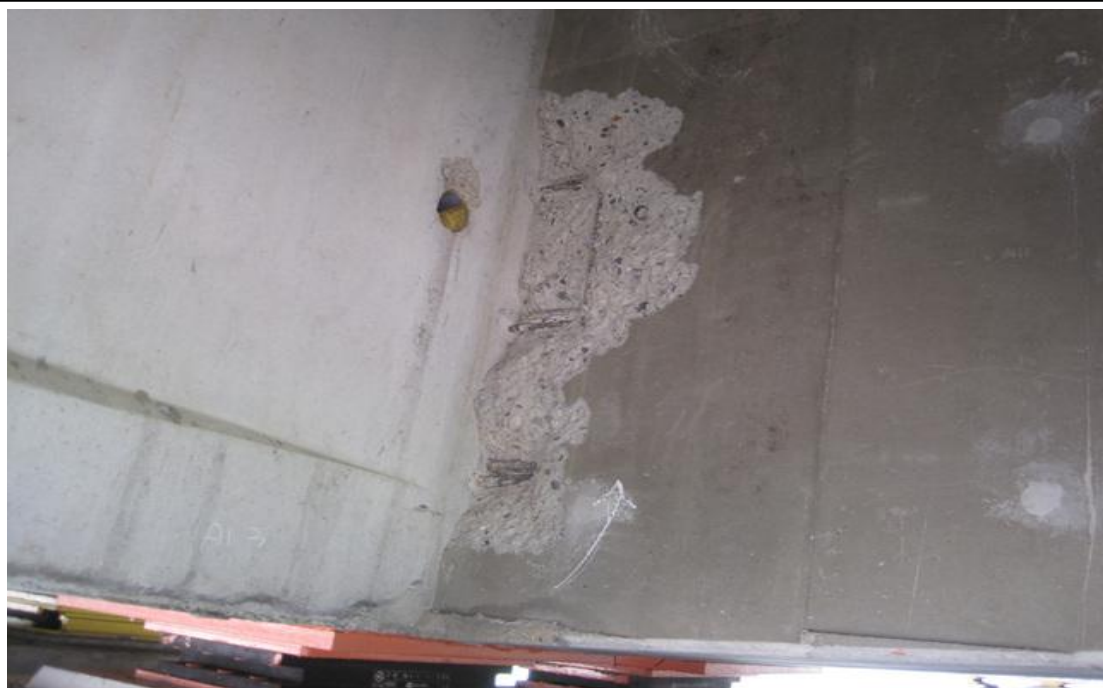
| 사진번호 | 7-BR21-19 | 위 치 | 배골교 영천방향 |

| 내 용 | STA 62.01k 가로보 S1 파손 및 철근노출 A=0.3㎡ | | |

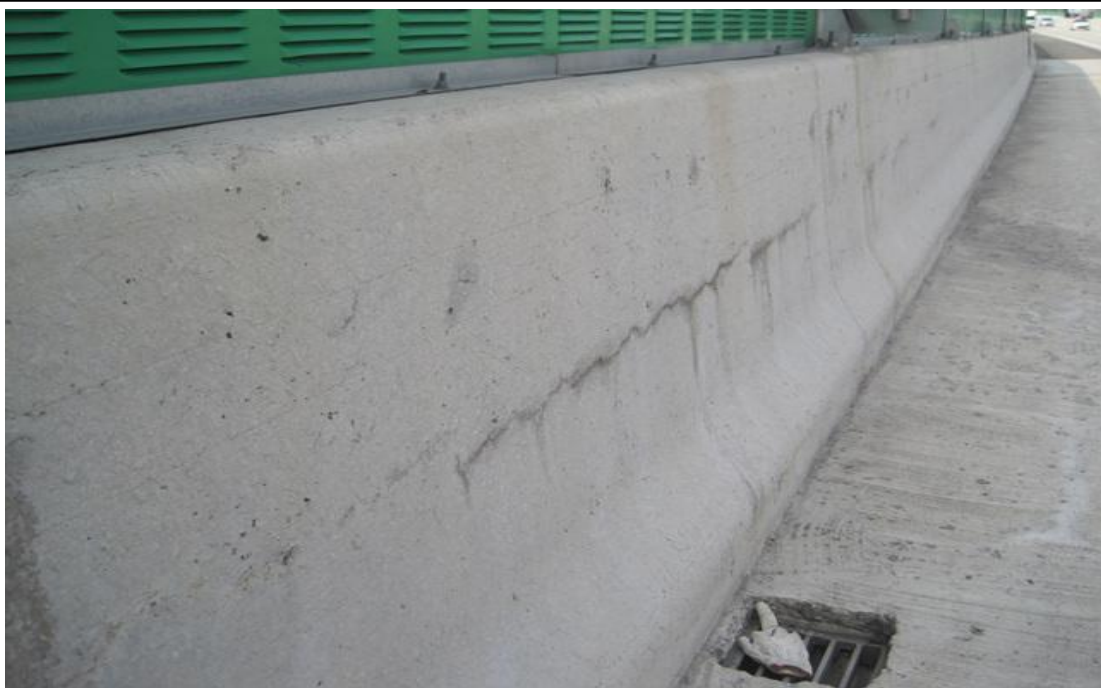
| 사진번호 | 7-BR22-2 | 위 치 | 화남1교 영천방향 |

| NO | 시설물명 | 방향 | 시설물<br>번호 | 위치 | 부재 | 내용 | 단<br>위 | 수량 | 하자<br>담보<br>책임<br>기간 | 조치<br>방법 | 발생 | 공종 | 하자형태 | 사진<br>번호 | 종별 |
|---|---|---|---|---|---|---|---|---|---|---|---|---|---|---|---|
| 38 | 화남1교 | 영천 | BR22 | S1<br>STA62.43k | 방호벽 | 균열 | m | 2.00 | 7 | 하자 | 2019상 | 교량 | 균열0.3<br>mm이상 | 2 | 2종 |

| 내 용 | STA 63.43k 방호벽 S1 균열 L=2.0m | | |

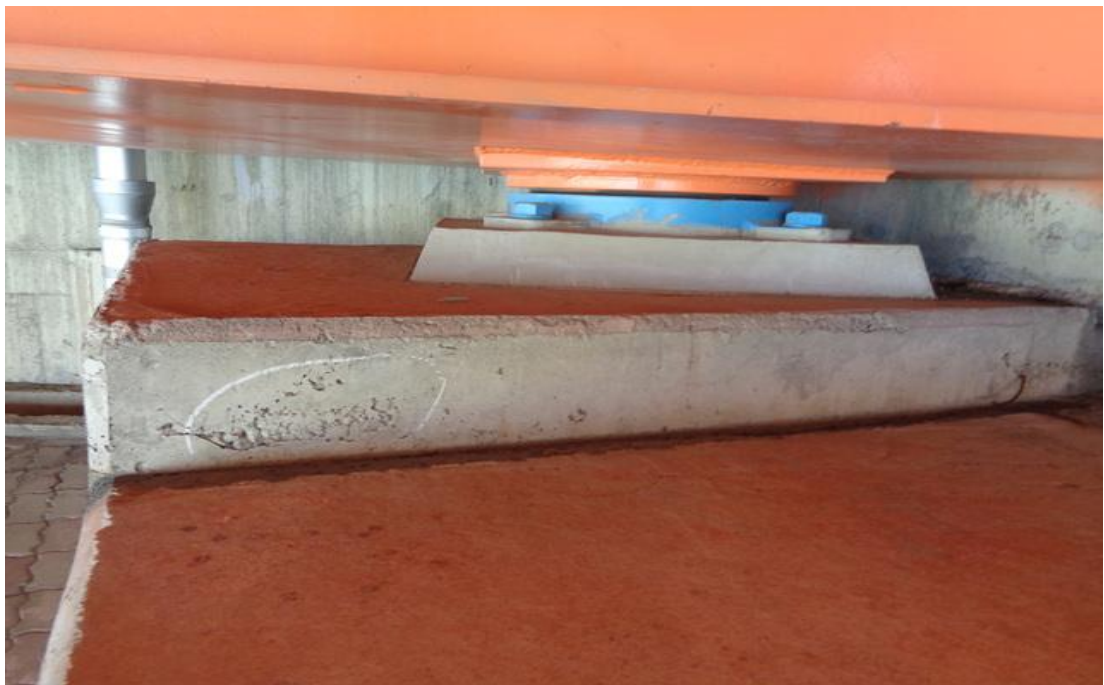
| 사진번호 | 7-BR22-8 | 위 치 | 화남1교 상주방향 |

| NO | 시설물명 | 방향 | 시설물<br>번호 | 위치 | 부재 | 내용 | 단<br>위 | 수량 | 하자<br>담보<br>책임<br>기간 | 조치<br>방법 | 발생 | 공종 | 하자형태 | 사진<br>번호 | 종별 |
|---|---|---|---|---|---|---|---|---|---|---|---|---|---|---|---|
| 44 | 화남1교 | 상주 | BR22 | A1<br>STA63.40k | 교량받침 | 받침콘크리트<br>재료분리 | m² | 0.04 | 2 | 하자 | 2019상 | 교량 | 콘크리트<br>손상 | 8 | 2종 |

| 내 용 | STA 63.40k 교량받침 A1 받침콘크리트 재료분리 A=0.04㎡ | | |

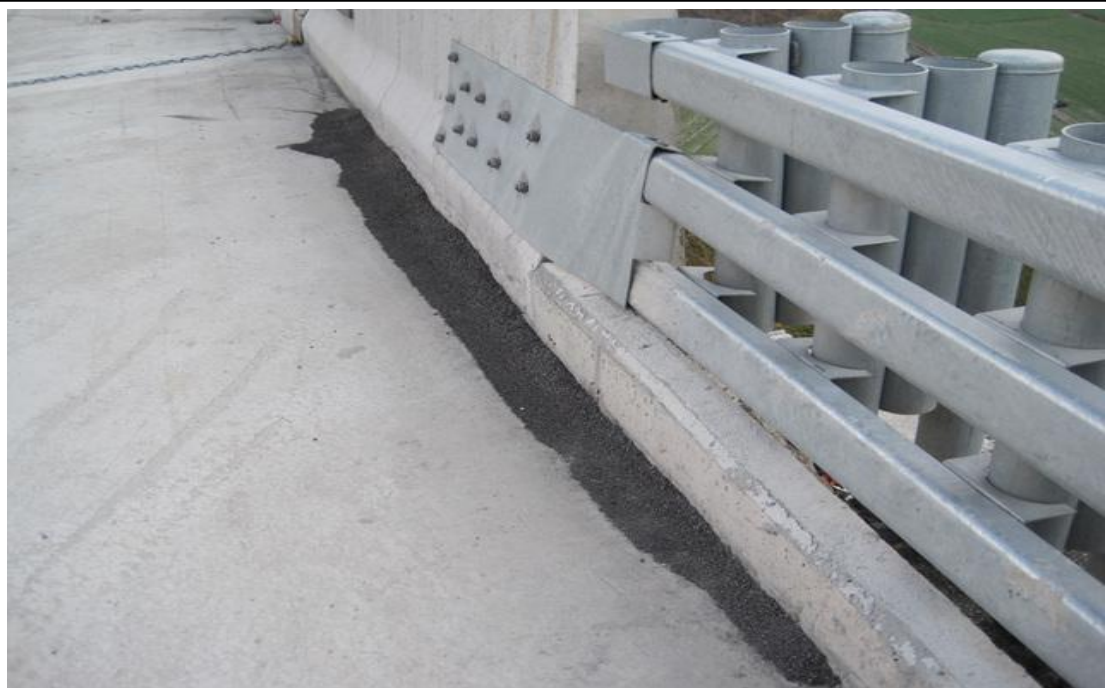
| 사진번호 | 7-BR23-3 | 위 치 | 화남교 영천방향 |

| 내 용 | 교면포장 A1 접속슬래브 파손 A=1.2㎡ | | |

| 내 용 | 조치후 | | |

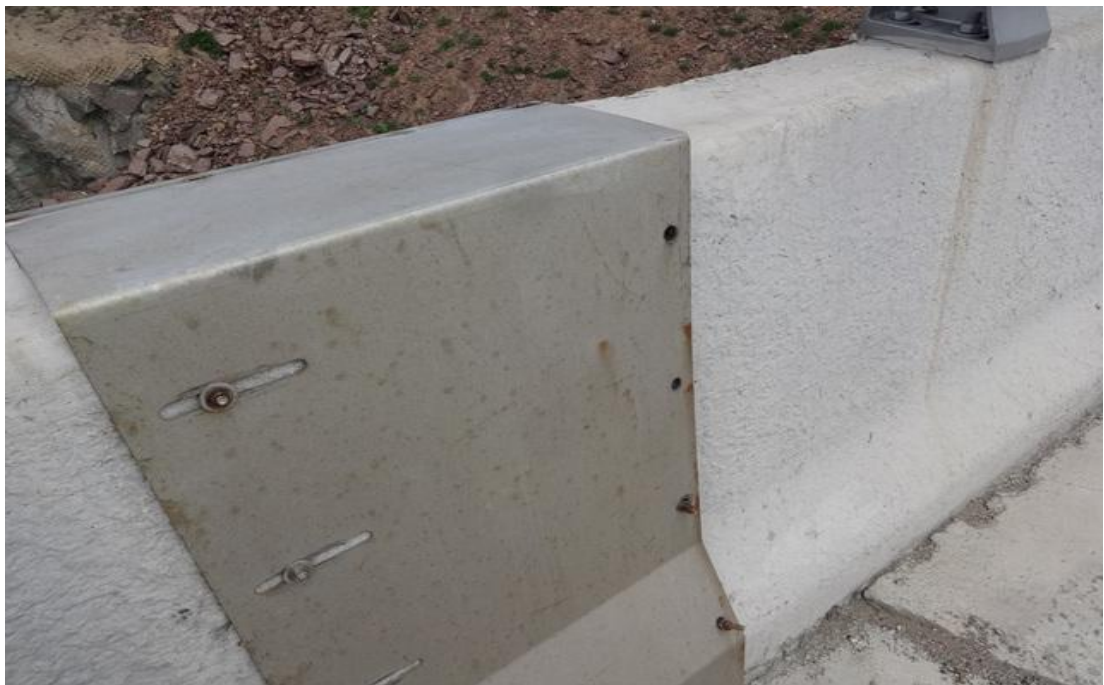
| 사진번호 | 7-BR23-5 | 위 치 | 화남교 상주방향 |

| 내 용 | STA 64.00k 신축이음 A2 차수판 볼트 파손 2EA | | |

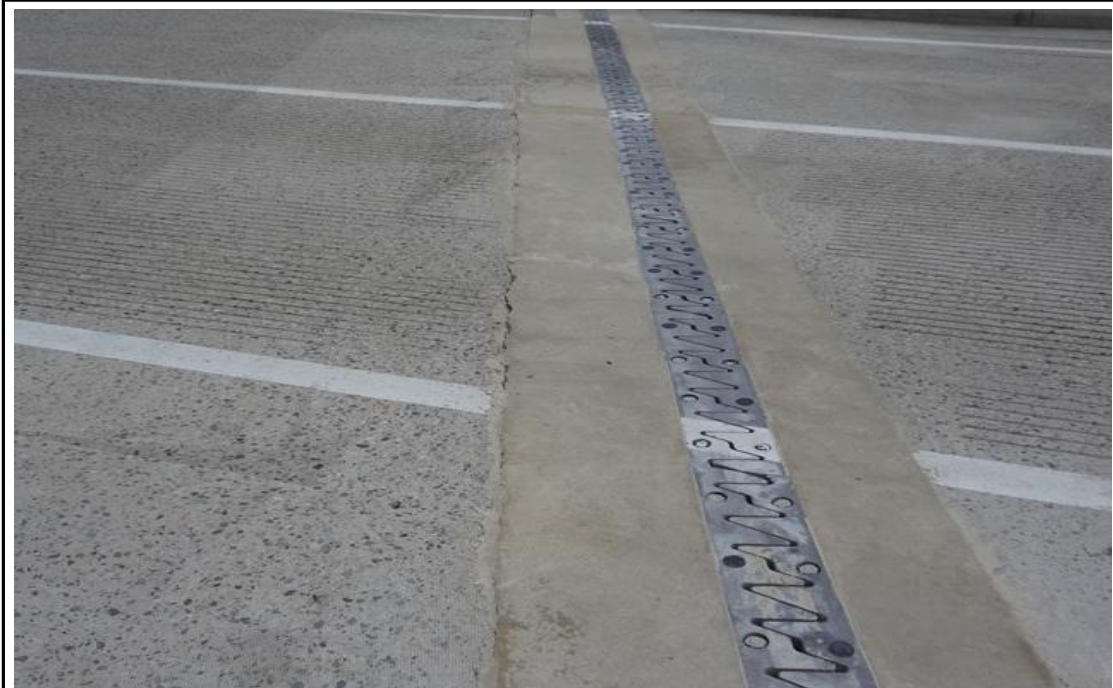
| 사진번호 | 7-BR23-6 | 위 치 | 화남교 상주방향 |

| 내 용 | 신축이음 A2 후타재 파손 A=0.06㎡ | | |

| 내 용 | 조치후 | | |

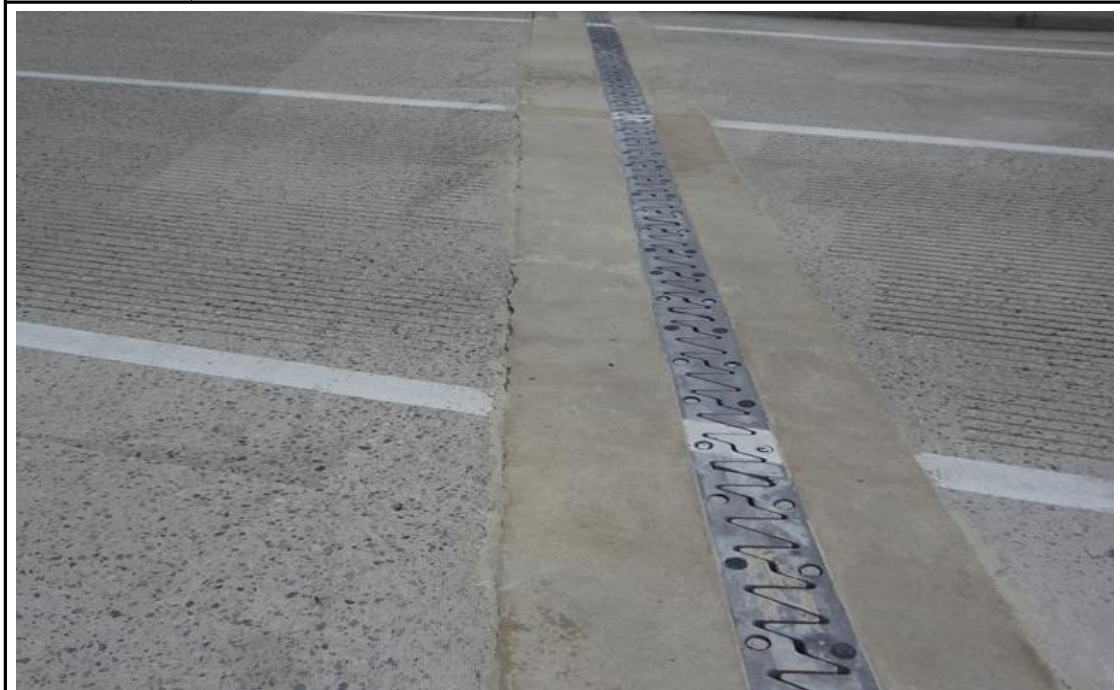
| 사진번호 | 7-BR23-7 | 위 치 | 화남교 상주방향 |

| NO | 시설물명 | 방향 | 시설물<br>번호 | 위치 | 부재 | 내용 | 단<br>위 | 수량 | 하자<br>담보<br>책임<br>기간 | 조치<br>방법 | 발생 | 공종 | 하자형태 | 사진<br>번호 | 종별 |
|---|---|---|---|---|---|---|---|---|---|---|---|---|---|---|---|
| 52 | 화남교 | 상주 | BR23 | A2<br>(상주) | 신축이음 | 본체 파열음 | m | 12.00 | 2 | 완료 | 2017하 | 교량 | 신축이음<br>손상 | 7 | 1종 |

| 내 용 | 신축이음 A2 본체 파열음 발생 L=12.0m | | |

| 내 용 | 조치후 | | |

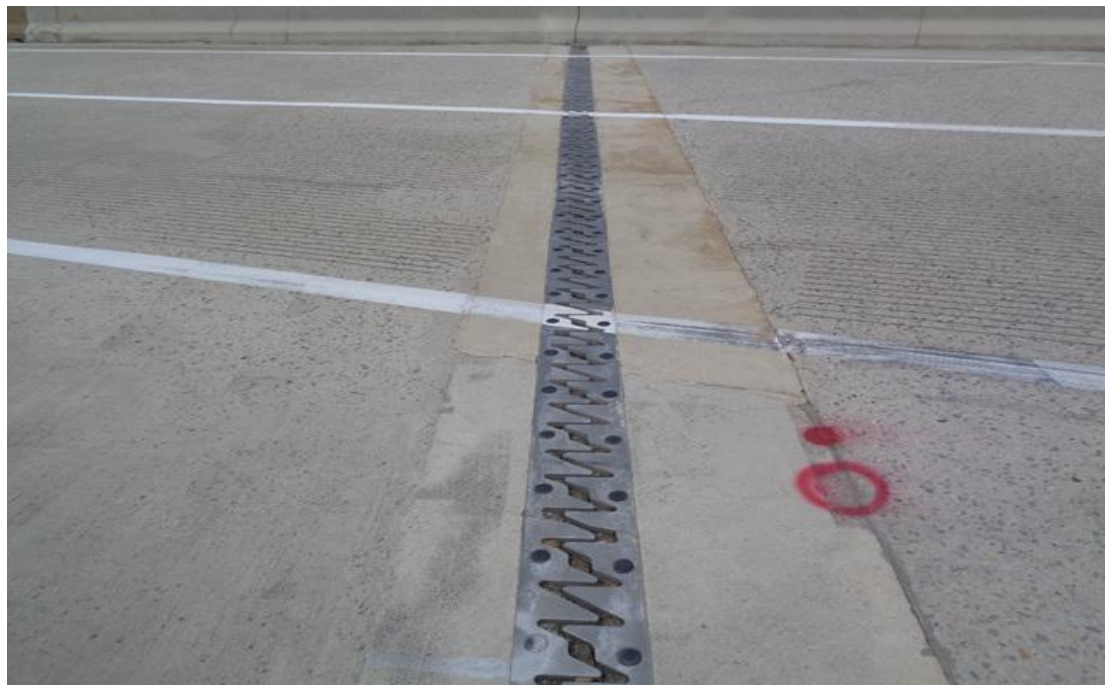
| 사진번호 | 7-BR23-8 | 위 치 | 화남교 영천방향 |

| 내 용 | STA 64.00k 신축이음 A2 후타재 파손 A=0.03㎡ | | |

| 내 용 | 조치후 | | |

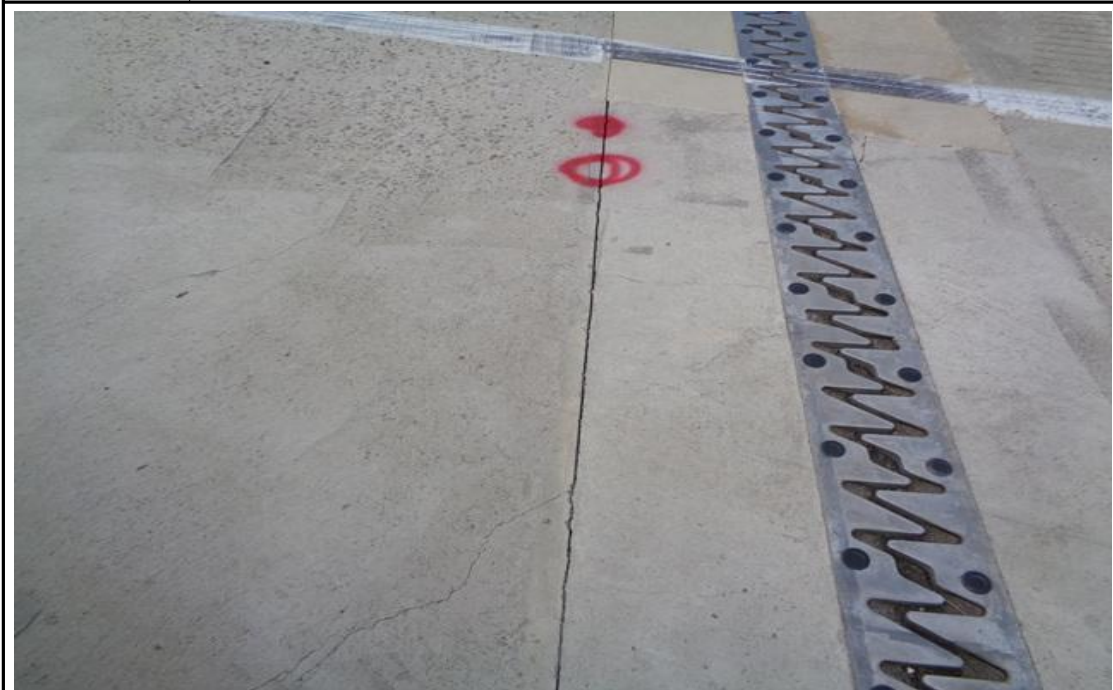
| 사진번호 | 7-BR23-10 | 위 치 | 화남교 영천방향 |

| 내 용 | STA 63.77k 신축이음 A1 후타재 접속부 이격 L=1.0cm | | |

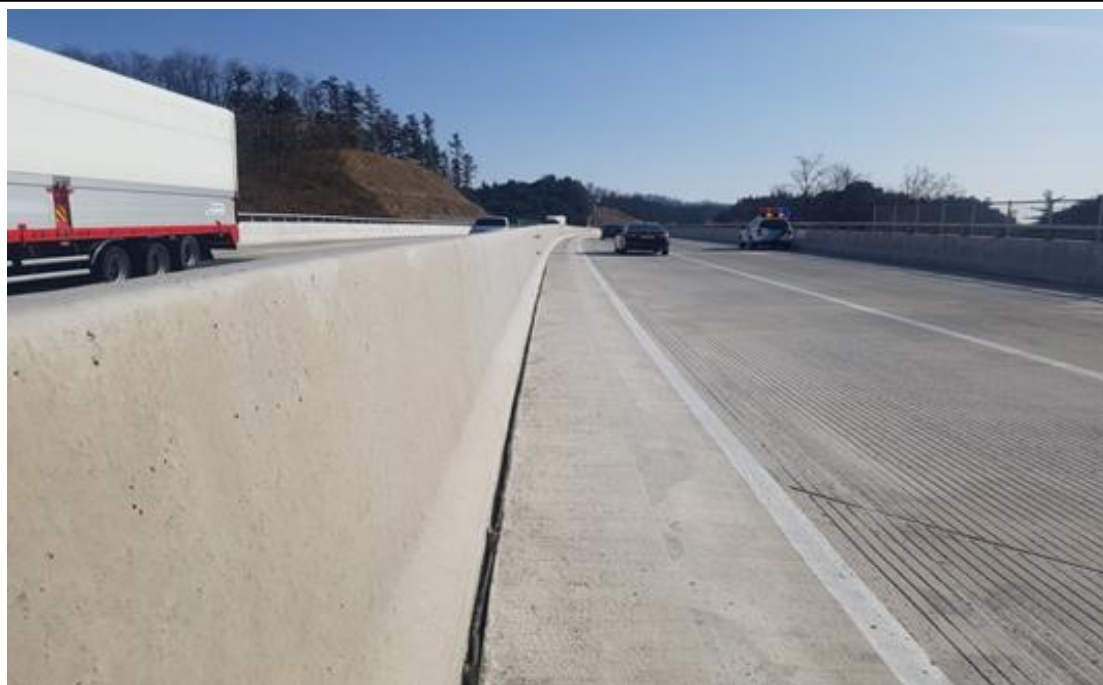
| 사진번호 | 7-BR23-12 | 위 치 | 화남교 영천방향 |

| NO | 시설물명 | 방향 | 시설물<br>번호 | 위치 | 부재 | 내용 | 단<br>위 | 수량 | 하자<br>담보<br>책임<br>기간 | 조치<br>방법 | 발생 | 공종 | 하자형태 | 사진<br>번호 | 종별 |
|---|---|---|---|---|---|---|---|---|---|---|---|---|---|---|---|
| 57 | 화남교 | 영천 | BR23 | S1~S4<br>STA63.77k | 교면포장 | 이격 | m | 235.00 | 2 | 하자 | 2017하 | 교량 | 콘크리트<br>손상 | 12 | 1종 |

| 내 용 | STA 63.77k 교면포장 S1~S4 이격 L=235.0m | | |

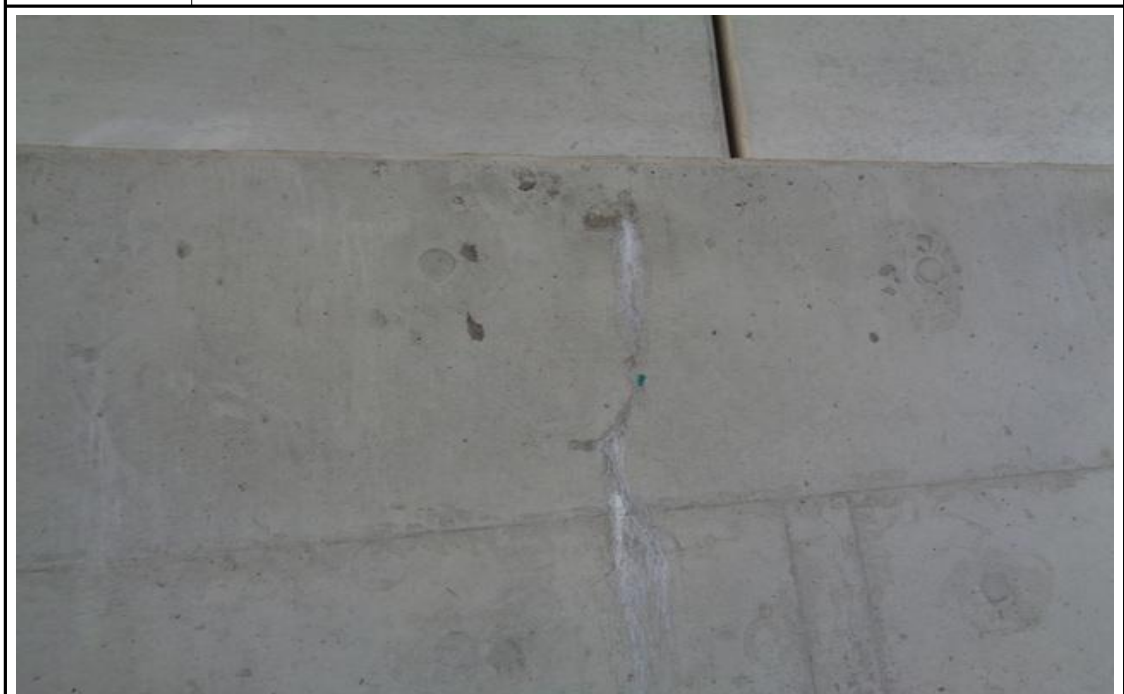
| 사진번호 | 7-2 | 위 치 | 치산생태육교 영천방향 |

| NO | 시설물명 | 방향 | 시설물<br>번호 | 위치 | 부재 | 내용 | 단<br>위 | 수량 | 하자<br>담보<br>책임<br>기간 | 조치<br>방법 | 발생 | 공종 | 하자형태 | 사진<br>번호 | 종별 |
|---|---|---|---|---|---|---|---|---|---|---|---|---|---|---|---|
| 59 | 치산<br>생태육교 | 영천 | - | A1<br>STA57.86k | 교대 | 백태 | m² | 0.30 | 7 | 하자 | 2018상 | 교량 | 콘크리트<br>손상 | 2 | 기타종 |

| 내 용 | STA 57.86k 교대 A1 백태 A=0.3㎡ | | |

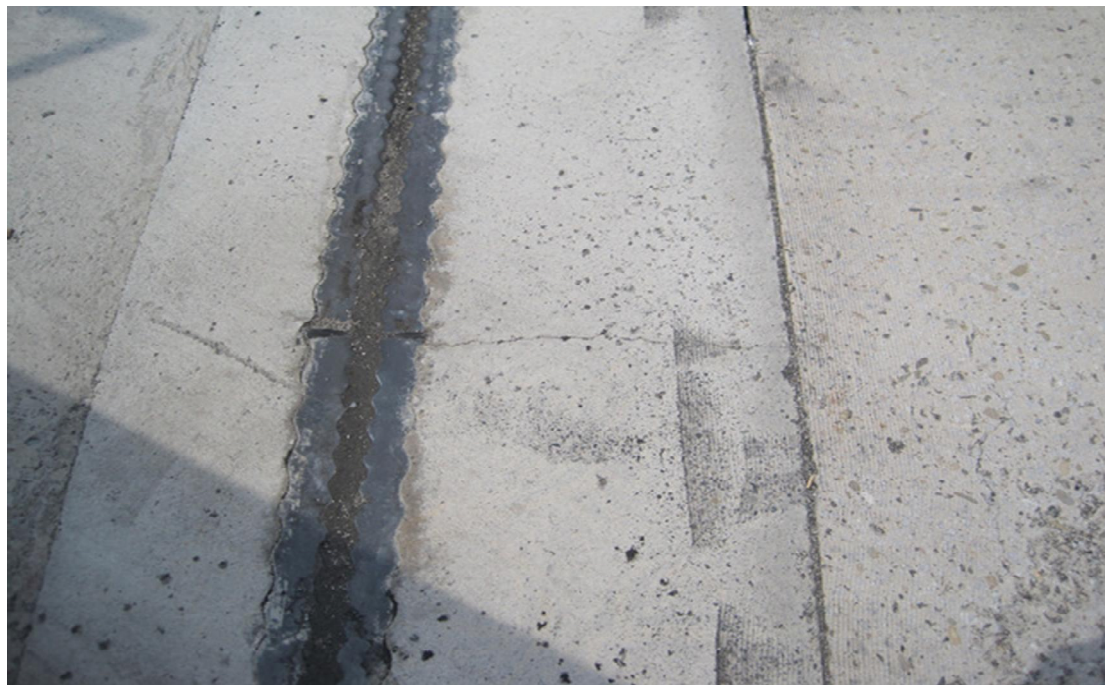
| 사진번호 | 7-4 | 위 치 | 치산교 상주방향, 영천방향 |

| NO | 시설물명 | 방향 | 시설물<br>번호 | 위치 | 부재 | 내용 | 단<br>위 | 수량 | 하자<br>담보<br>책임<br>기간 | 조치<br>방법 | 발생 | 공종 | 하자형태 | 사진<br>번호 | 종별 |
|---|---|---|---|---|---|---|---|---|---|---|---|---|---|---|---|
| 63 | 치산교 | 상주<br>영천 | - | A2<br>STA58.05k | 신축이음 | 후타재 균열 | m | 4.80 | 2 | 하자 | 2019상 | 교량 | 균열0.3<br>mm미만 | 4 | 기타종 |

| 내 용 | STA 58.05k 신축이음 A2 후타재 균열 L=4.8m | | |

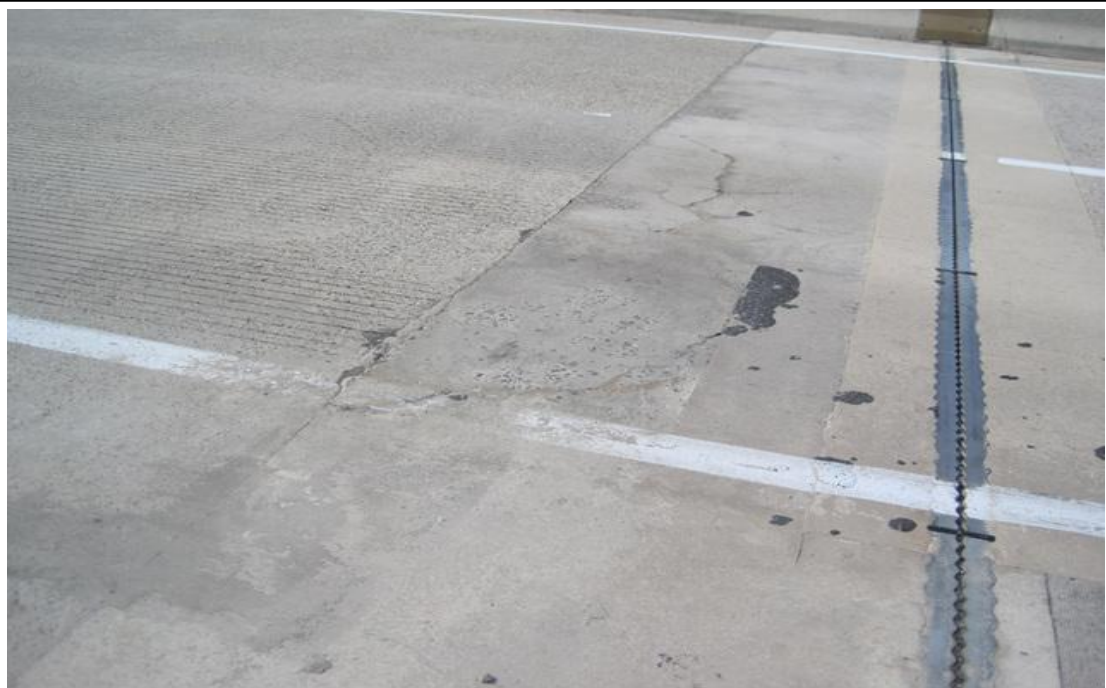
| 사진번호 | 7-5 | 위 치 | 화남2교 영천방향 |

| 내 용 | 조치후 | | |

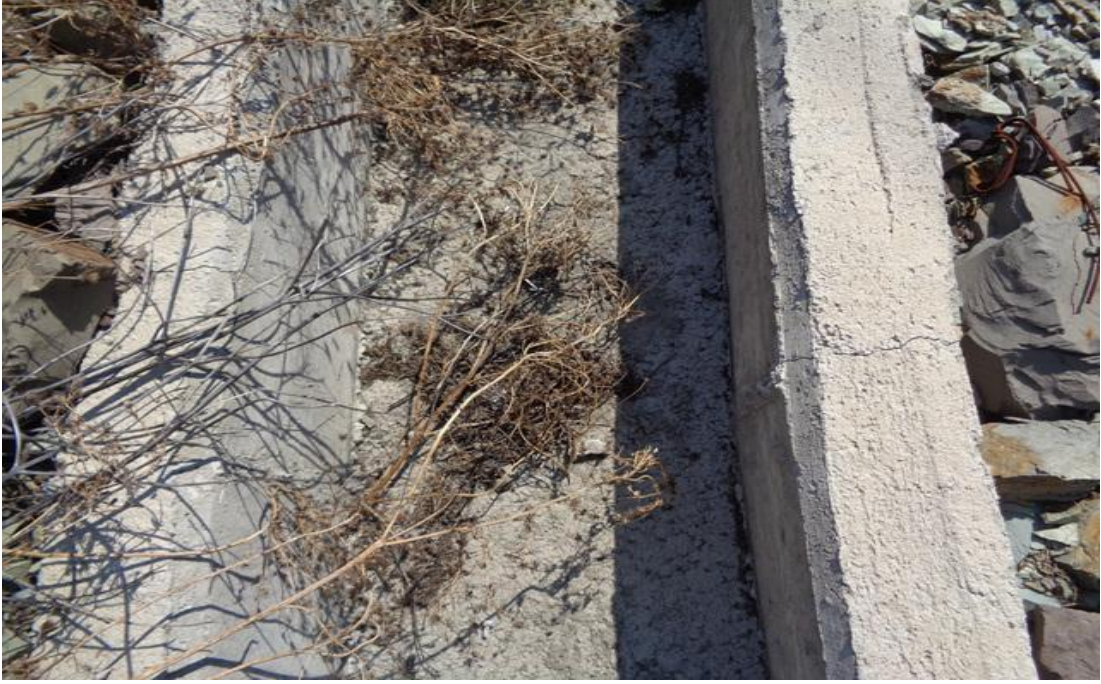
| 사진번호 | 7-RW11-1 | 위 치 | 패널식옹벽11 영천방향 |

| NO | 시설물명 | 방향 | 시설물<br>번호 | 위치 | 부재 | 내용 | 단<br>위 | 수량 | 하자<br>담보<br>책임<br>기간 | 조치<br>방법 | 발생 | 공종 | 하자형태 | 사진<br>번호 | 종별 |
|---|---|---|---|---|---|---|---|---|---|---|---|---|---|---|---|
| 77 | 패널식<br>옹벽11 | 영천 | RW11 | 패널식옹벽11<br>STA62.42k | 배수로 | 균열 | m | 0.50 | 2 | 하자 | 2017하 | 옹벽 | 균열 | 1 | 2종 |

| 내 용 | STA 62.42k 배수로 균열 L=0.5m | | |

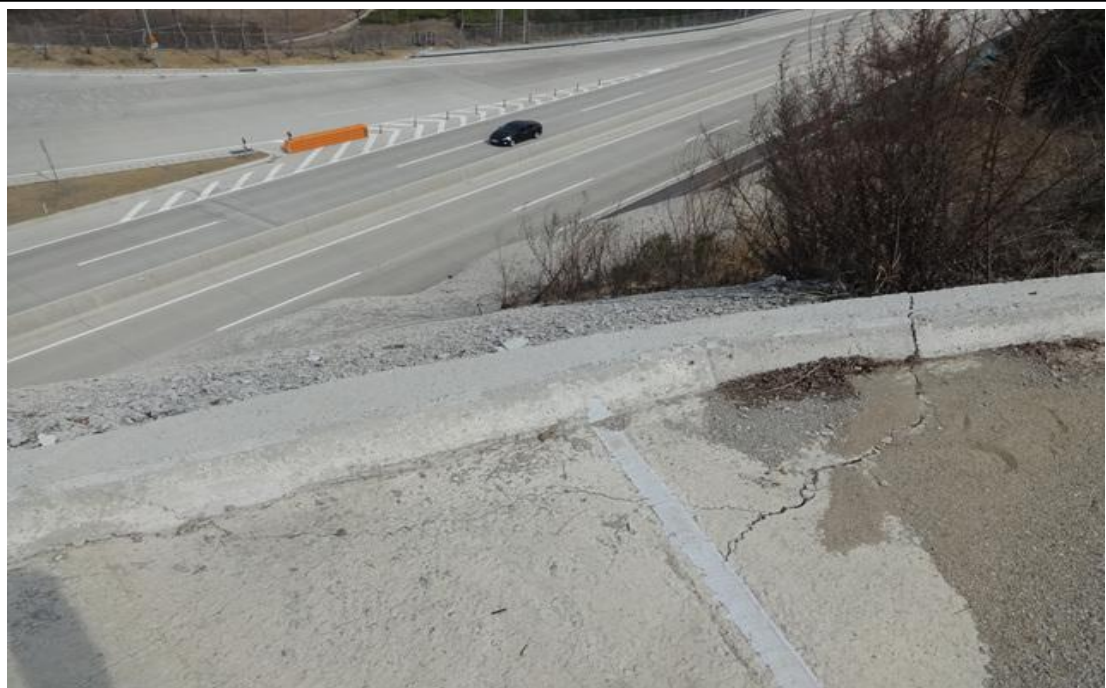
| 사진번호 | 7-SL40-2 | 위 치 | 영천절토40 |

| 내 용 | STA 56.30k 소단배수로 파손 A=2.0 m <sup>2</sup> | | |

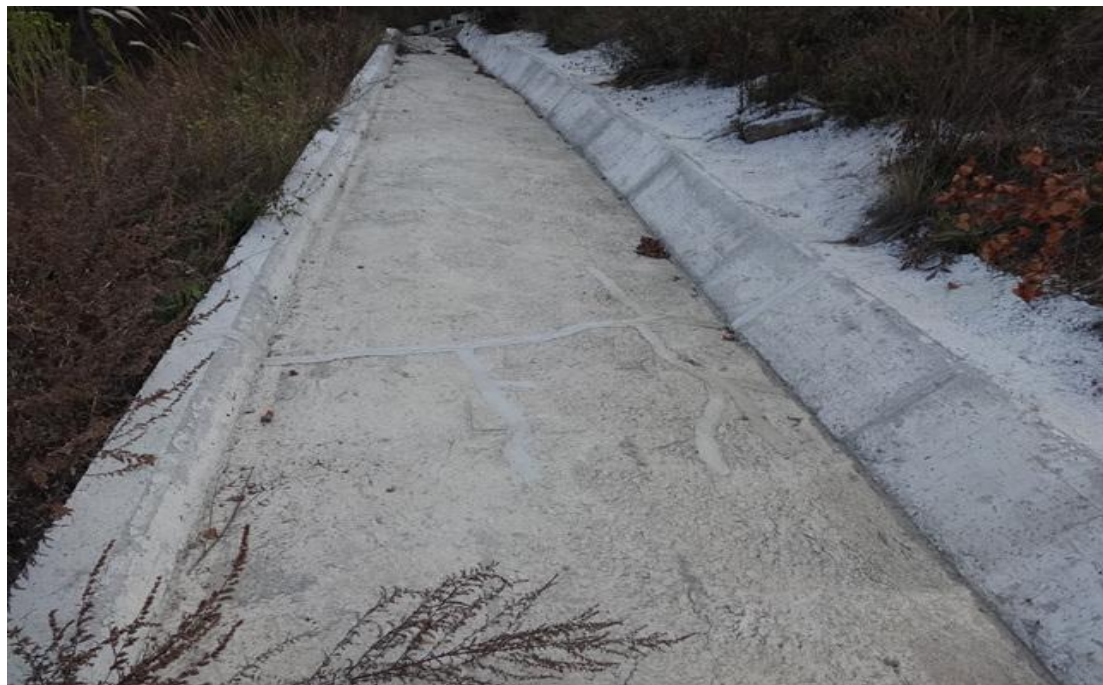
| 사진번호 | 7-SL40-3 | 위 치 | 영천절토40 |

| 내 용 | 소단배수로 균열 L=17.5m | | |

| 내 용 | 조치후 | | |

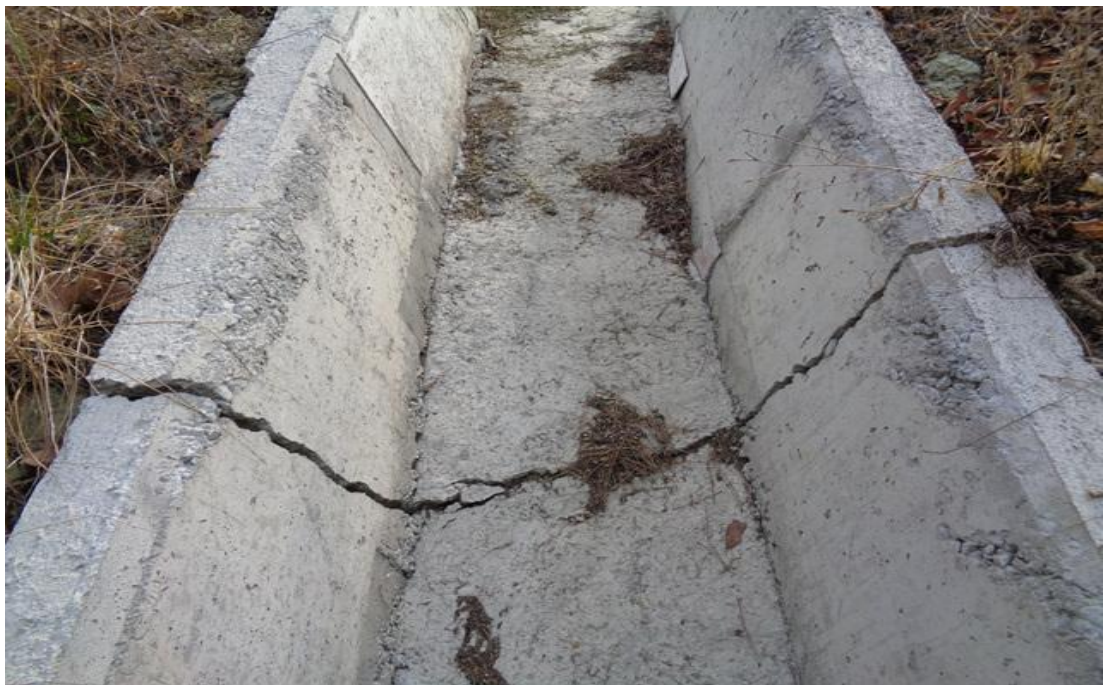
| 사진번호 | 7-SL41-2 | 위 치 | 영천절토41 |

| NO | 시설물명 | 방향 | 시설물<br>번호 | 위치 | 부재 | 내용 | 단<br>위 | 수<br>량 | 하<br>자<br>담<br>보<br>책<br>임<br>기<br>간 | 조<br>치<br>방<br>법 | 발<br>생 | 공<br>종 | 하<br>자<br>형<br>태 | 사<br>진<br>번<br>호 | 종<br>별 |
|---|---|---|---|---|---|---|---|---|---|---|---|---|---|---|---|
| 84 | 영천절토41 | 영천 | SL41 | 영천절토41<br>STA0+520 | 산마루측구 | 균열 | m | 3.00 | 2 | 하자 | 2017하 | 사면 | 균열 | 2 | 2종 |

| 내 용 | STA 0+520 산마루측구 균열 L=3.0m | | |

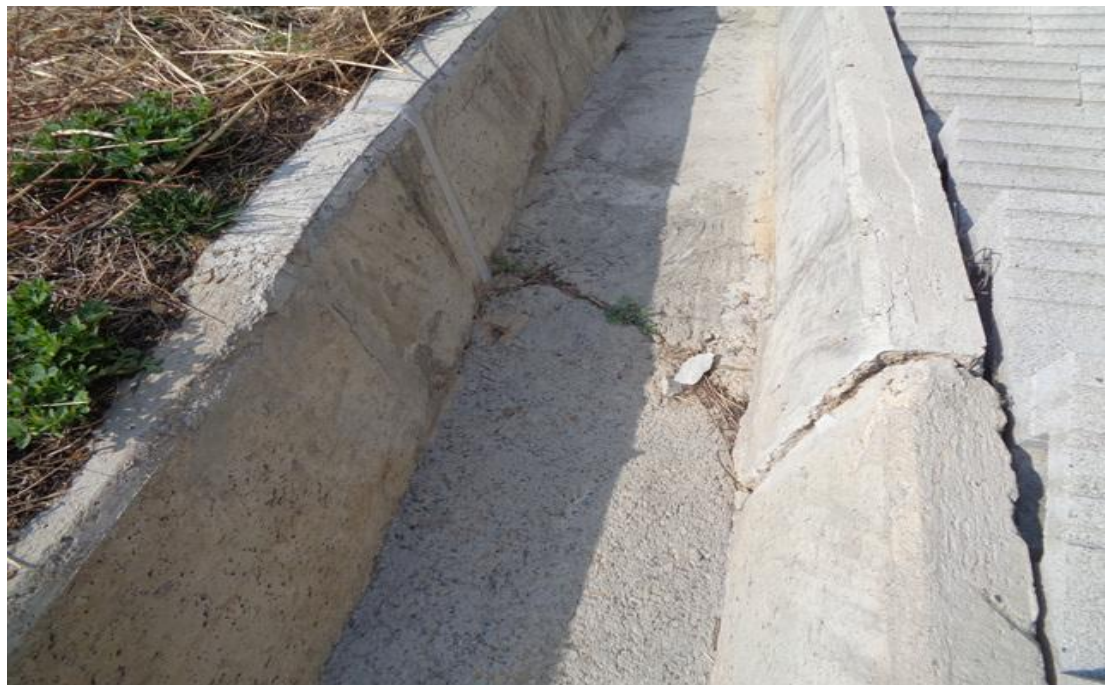
| 사진번호 | 7-SL42-2 | 위 치 | 상주절토42 |

| 내 용 | STA 58.61k 산마루측구 파손 A=0.24㎡ | | |
