# 하 자 보 고 서

〈 7공구 〉

2019. 06

상주영천고속도로주식회사

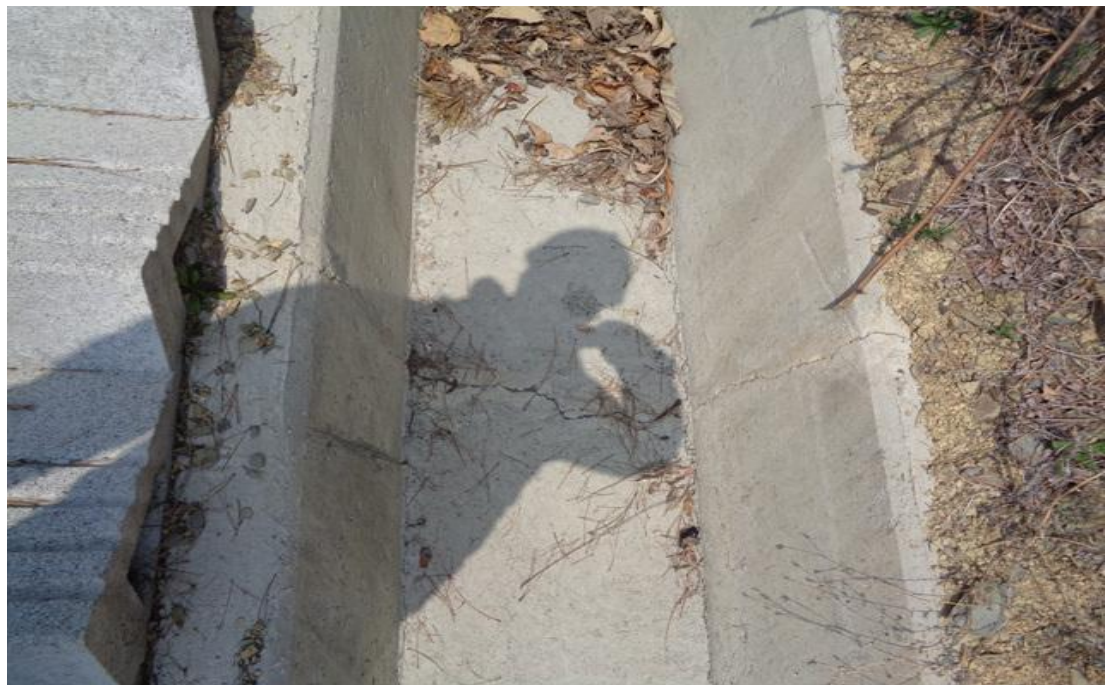
| 사진번호 | 7-SL43-2 | 위 치 | 상주절토43 |

| NO | 시설물명 | 방향 | 시설물<br>번호 | 위치 | 부재 | 내용 | 단<br>위 | 수<br>량 | 하<br>자<br>담<br>보<br>책<br>임<br>기<br>간 | 조<br>치<br>방<br>법 | 발<br>생 | 공<br>종 | 하<br>자<br>형<br>태 | 사<br>진<br>번<br>호 | 종<br>별 |
|---|---|---|---|---|---|---|---|---|---|---|---|---|---|---|---|
| 88 | 상주절토43 | 상주 | SL43 | 상주절토43<br>STA59.07k | 산마루측구 | 균열 | m | 3.00 | 2 | 하자 | 2017하 | 사면 | 균열 | 2 | 2종 |

| 내 용 | STA 59.07k 산마루측구 균열 L=3.0m | | |
