# 하 자 보 고 서

〈 8공구 〉

2019. 06

상주영천고속도로주식회사

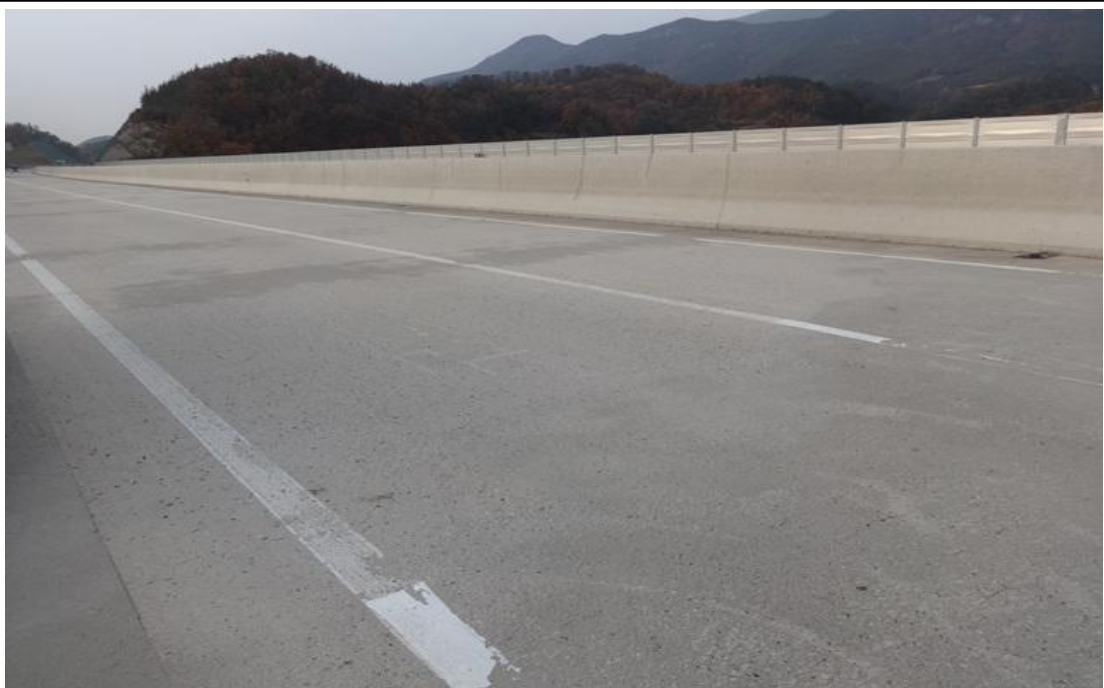
| 사진번호 | 8-BR24-2 | 위 치 | 가천교 상주방향 |

| 내 용 | STA 65.52k 교면포장 S2 균열 L=3.5m | | |

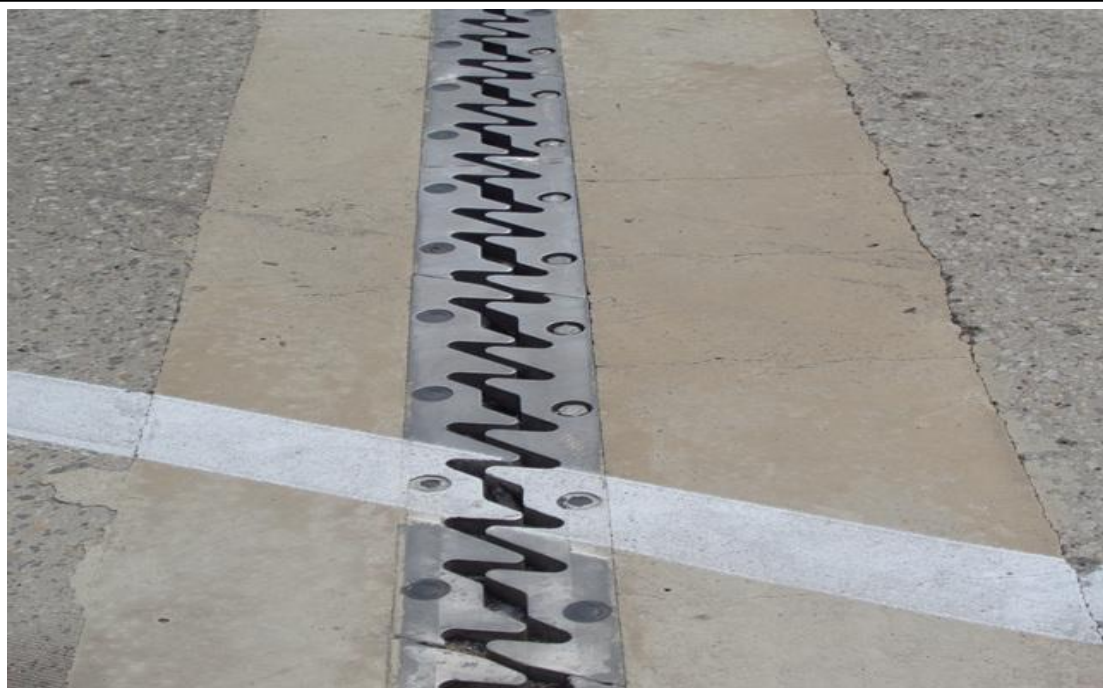
| 사진번호 | 8-BR24-4 | 위 치 | 가천교 상주방향 |

| 내 용 | STA 65.45k 신축이음 A1 후타재 균열 L=7.2m | | |

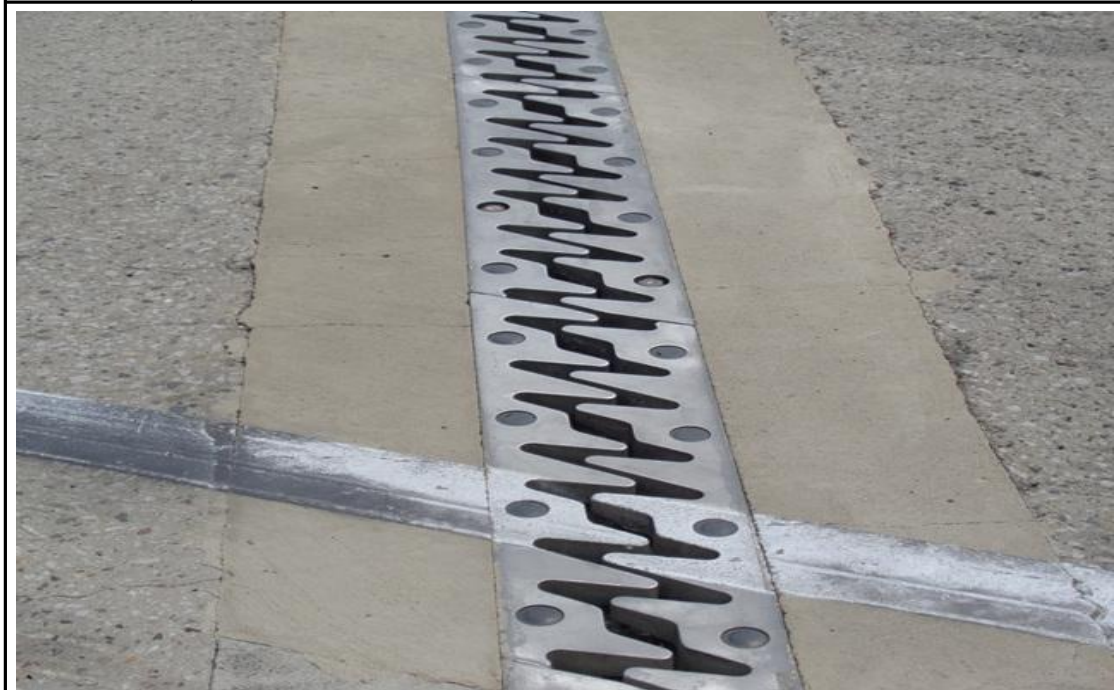
| 사진번호 | 8-BR24-6 | 위 치 | 가천교 상주방향 |

| 내 용 | STA 65.55k 신축이음 P3 후타재 균열 L=7.2m | | |

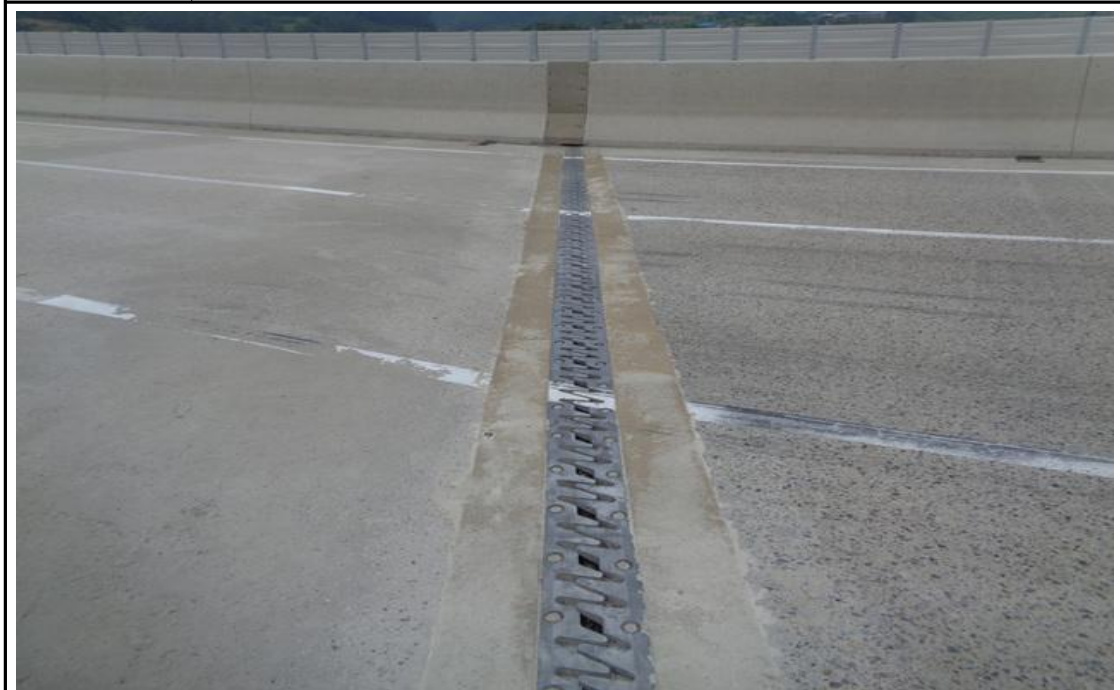
| 사진번호 | 8-BR24-7 | 위 치 | 가천교 영천방향 |

| 내 용 | 신축이음 P6 본체 이격 L=3.0m | | |

| 내 용 | 조치후 | | |

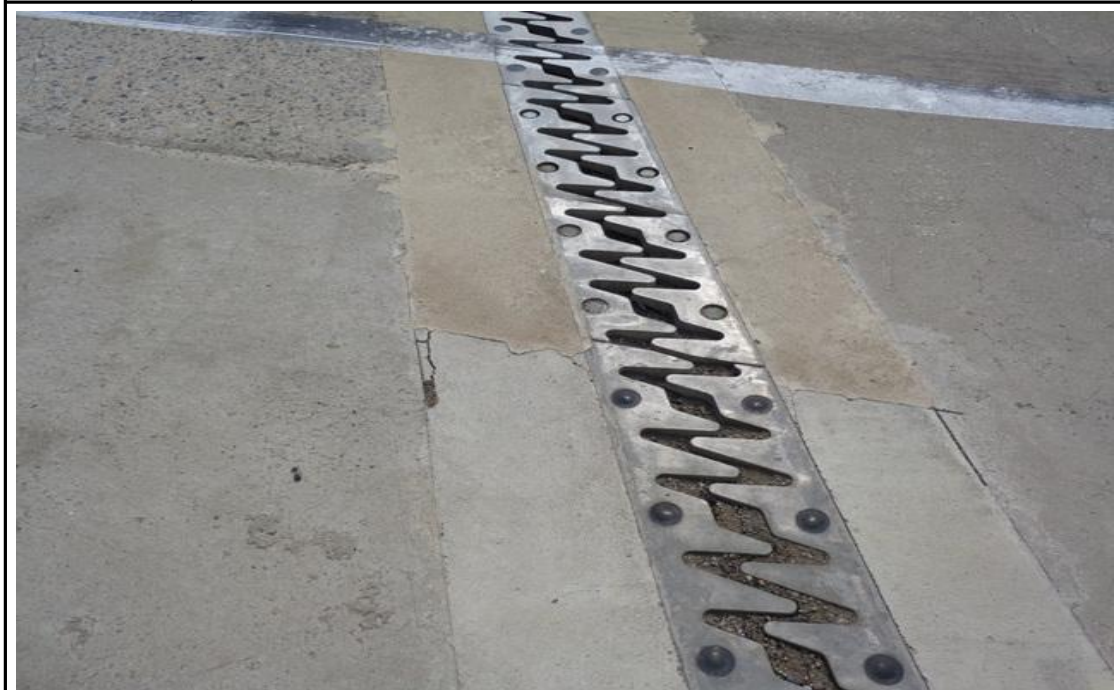
| 사진번호 | 8-BR24-10 | 위 치 | 가천교 상주방향, 영천방향 |

| 내 용 | STA 65.65k 신축이음 P6 후타재 파손 A=0.04㎡ | | |

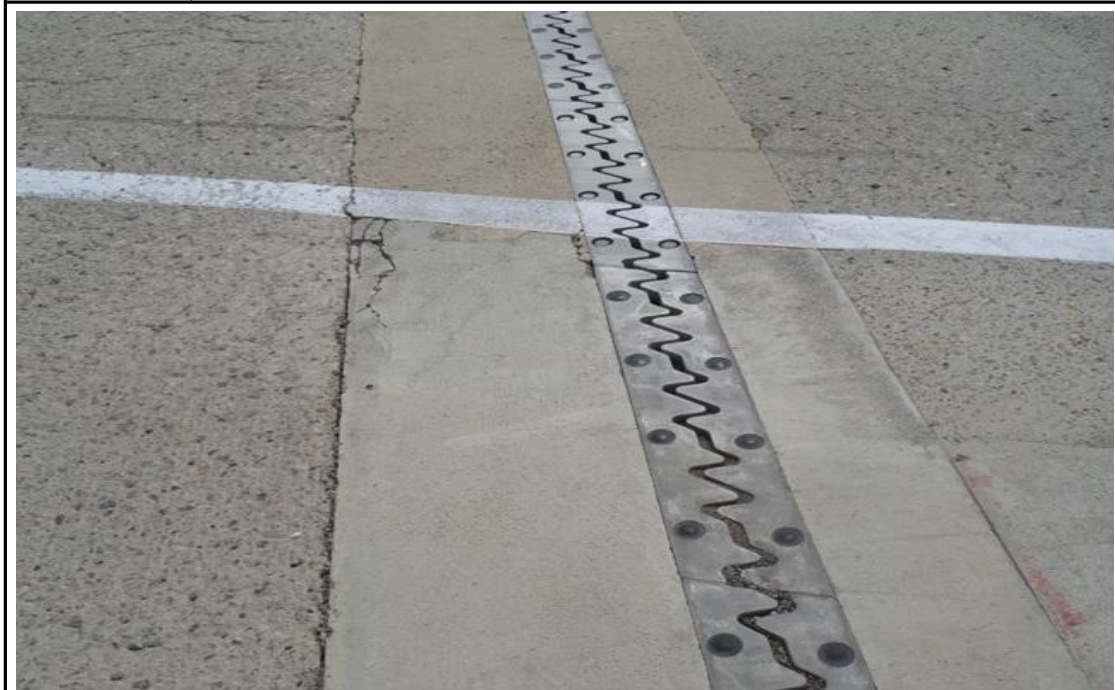
| 사진번호 | 8-BR24-12 | 위 치 | 가천교 상주방향 |

| 내 용 | STA 65.76k 신축이음 A2 후타재 파손 A=0.1㎡ | | |

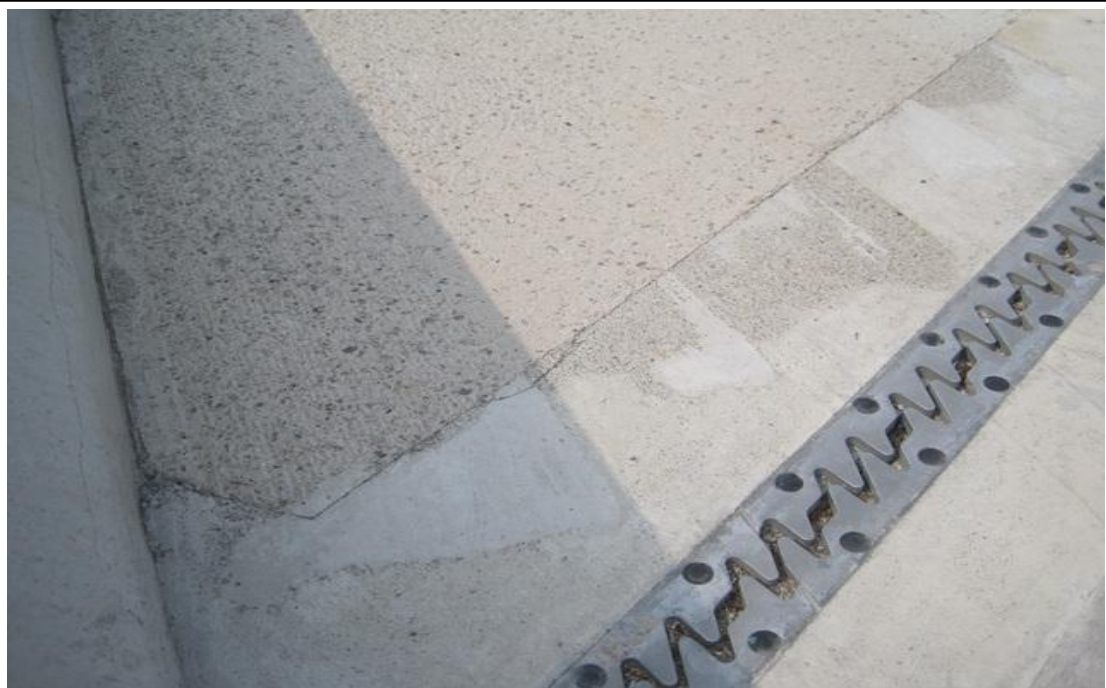
| 사진번호 | 8-BR24-14 | 위 치 | 가천교 영천방향 |

| 내 용 | STA 65.45k 신축이음 A1 후타재 파손 A=0.03㎡ | | |

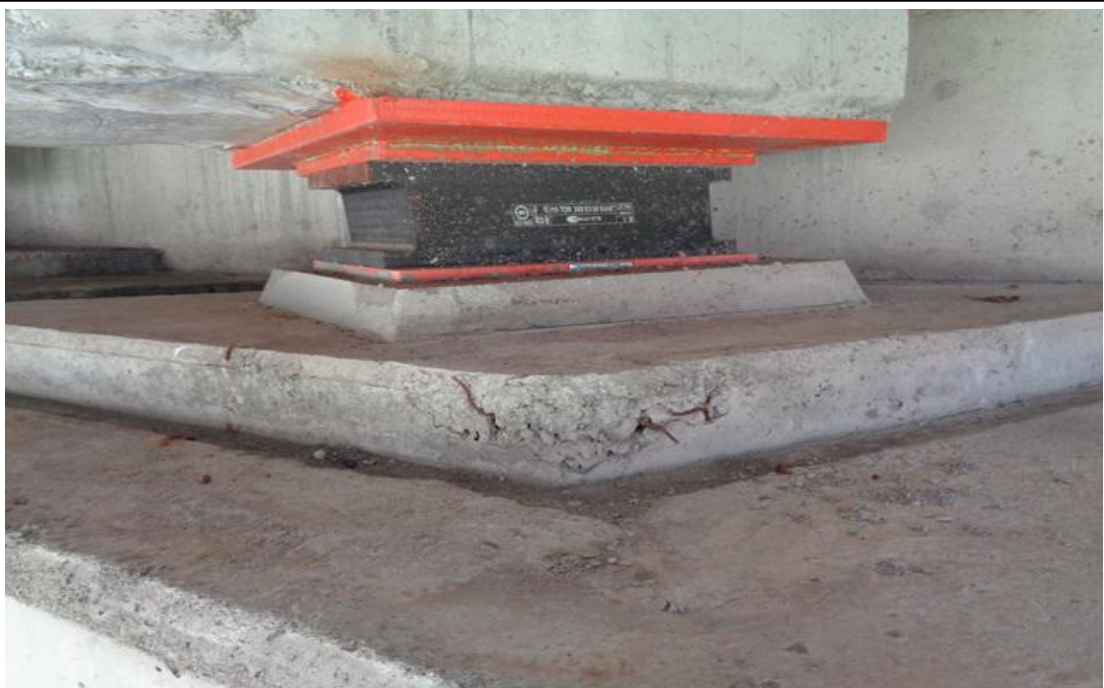
| 사진번호 | 8-BR24-16 | 위 치 | 가천교 상주방향 |

| 내 용 | STA 65.45k 교량받침 A1 받침콘크리트 재료분리 A=0.03㎡ | | |

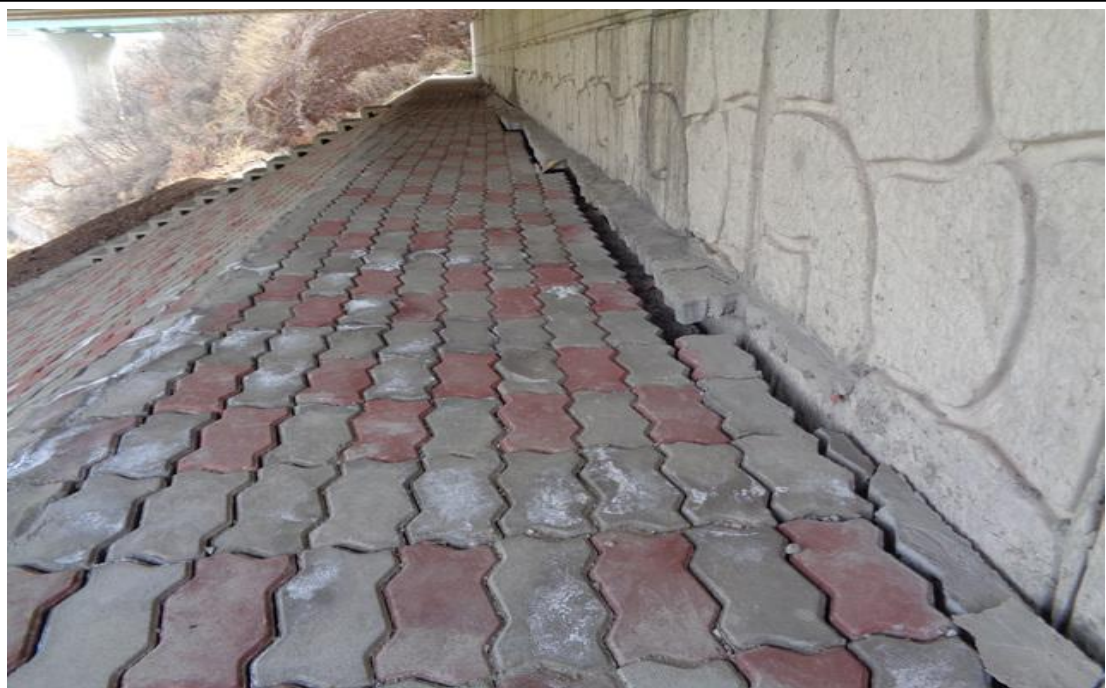
| 사진번호 | 8-BR24-18 | 위 치 | 가천교 상주방향 |

| 내 용 | SSTA 65.45k 교대 A1 법면 침하 A=4.0㎡ | | |

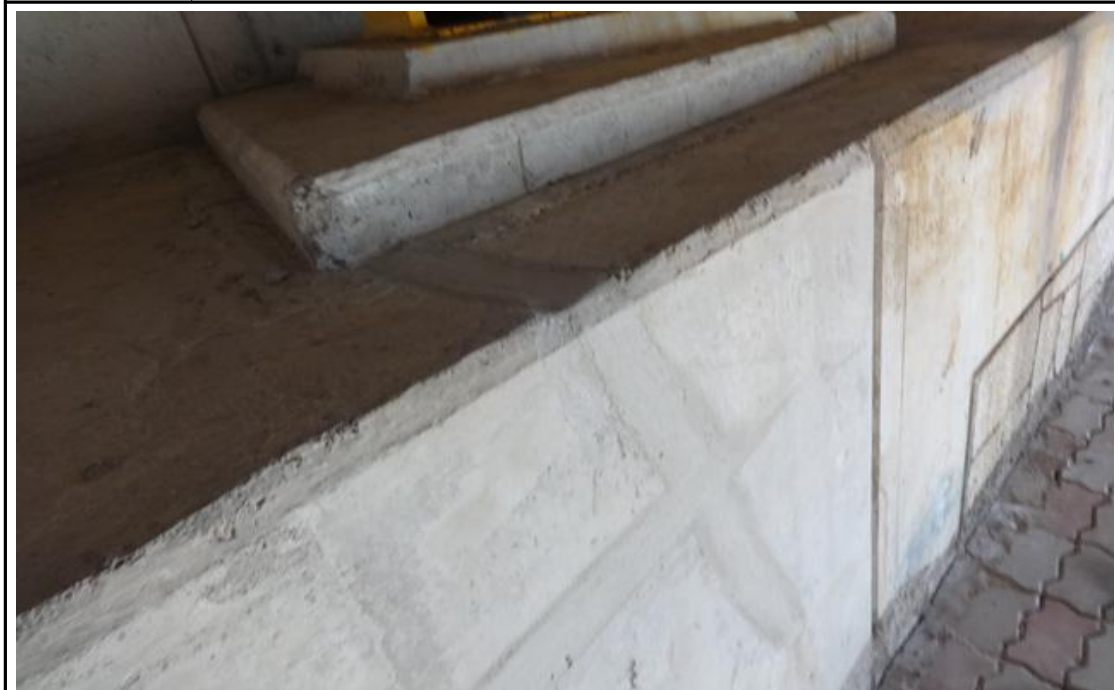
| 사진번호 | 8-BR24-19 | 위 치 | 가천교 영천방향 |

| 내 용 | 교대 A2 균열 L=0.4m | | |

| 내 용 | 조치후 | | |

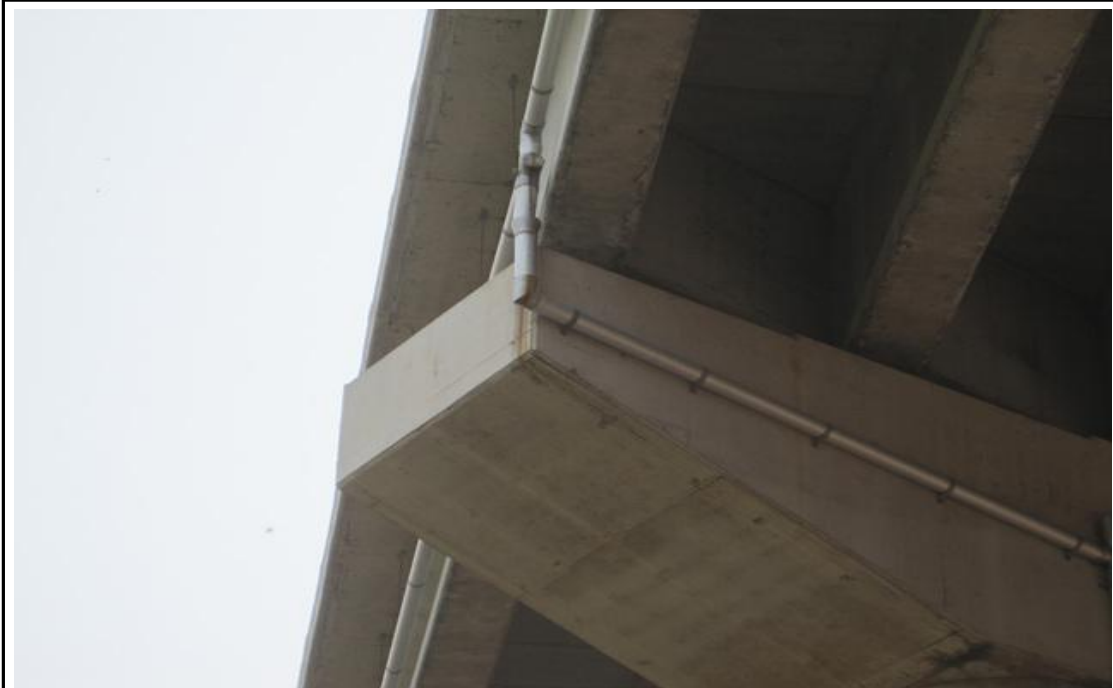
| 사진번호 | 8-BR24-21 | 위 치 | 가천교 상주방향 |

| 내 용 | STA 65.52k 배수시설 S2 배수관 누수 1EA | | |

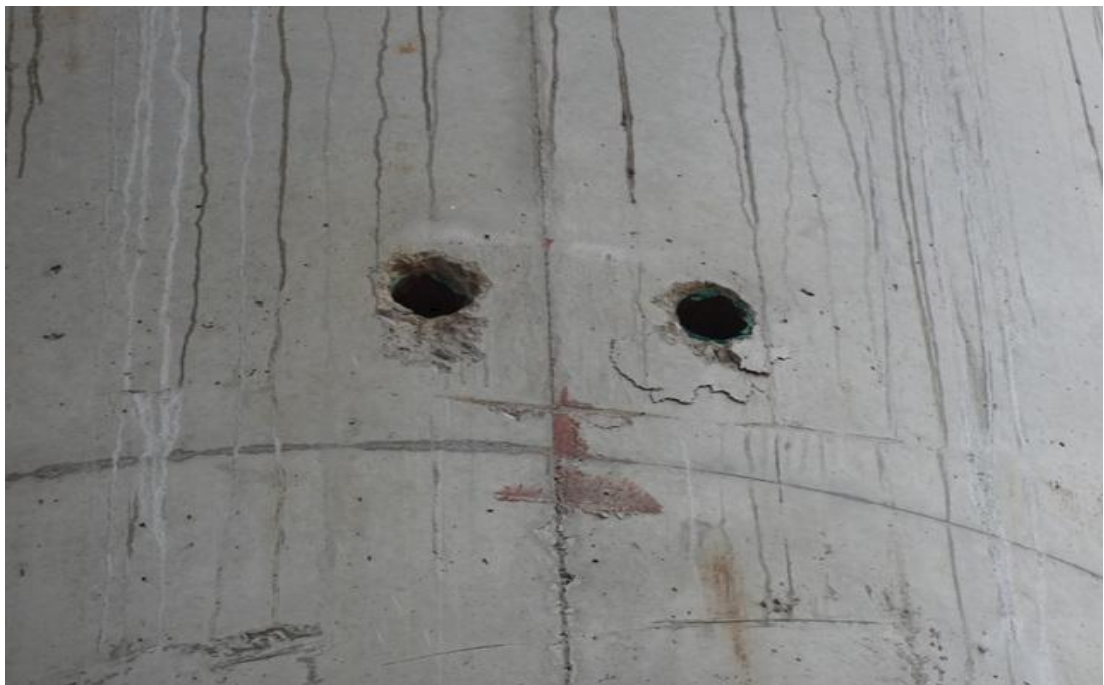
| 사진번호 | 8-BR24-23 | 위 치 | 가천교 상주방향 |

| 내 용 | STA 65.49k 교각 P1 파손 A=0.3㎡ | | |

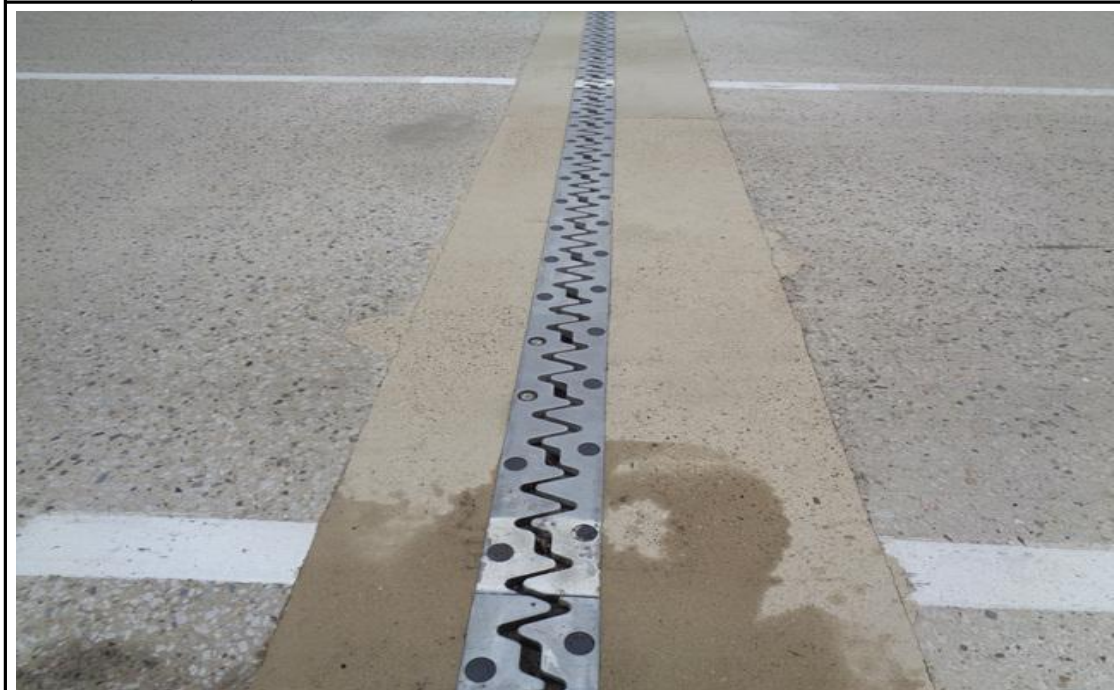
| 사진번호 | 8-BR25-1 | 위 치 | 신녕교 상주방향 |

| 내 용 | 신축이음 A1 본체 이격 L=3.0m | | |

| 내 용 | 조치후 | | |

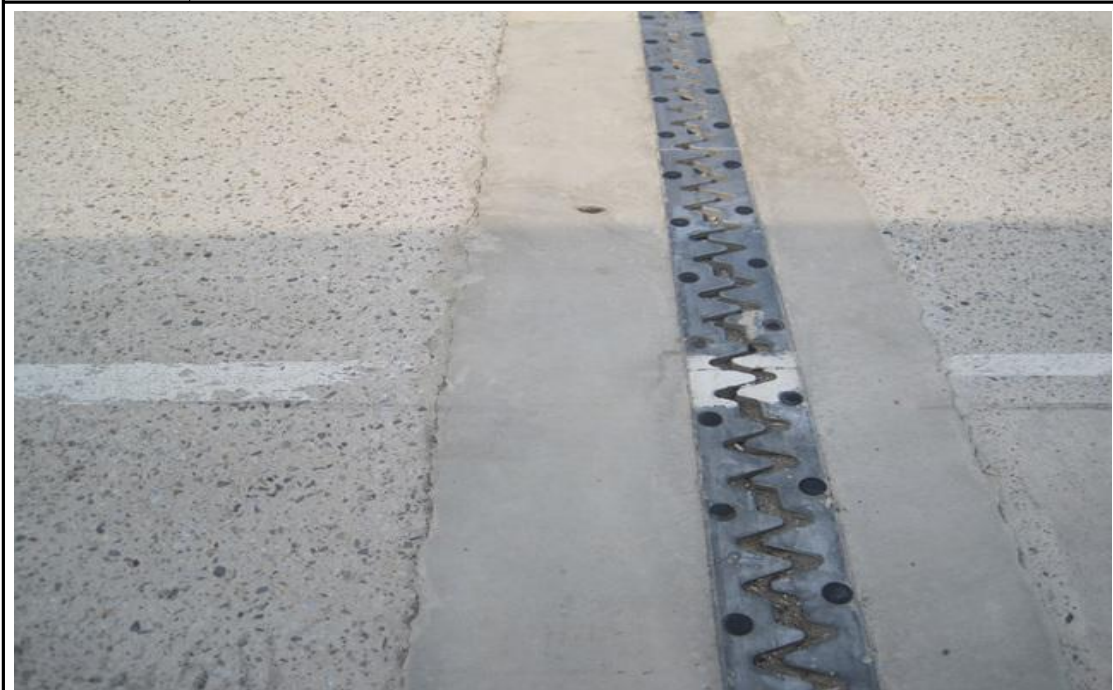
| 사진번호 | 8-BR25-4 | 위 치 | 신녕교 상주방향, 영천방향 |

| 내 용 | STA 67.32k 신축이음 A1 후타재 균열 L=3.2m | | |

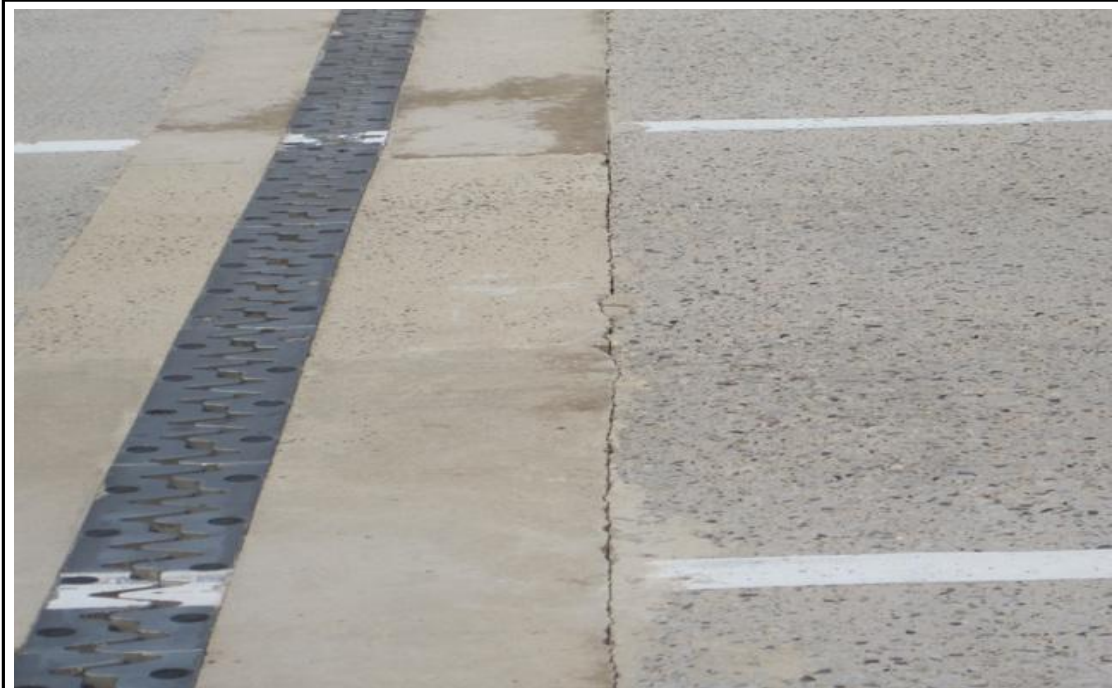
| 사진번호 | 8-BR25-8 | 위 치 | 신녕교 영천방향 |

| 내 용 | STA 67.44k 신축이음 A2 후타재 파손 A=0.02㎡ | | |

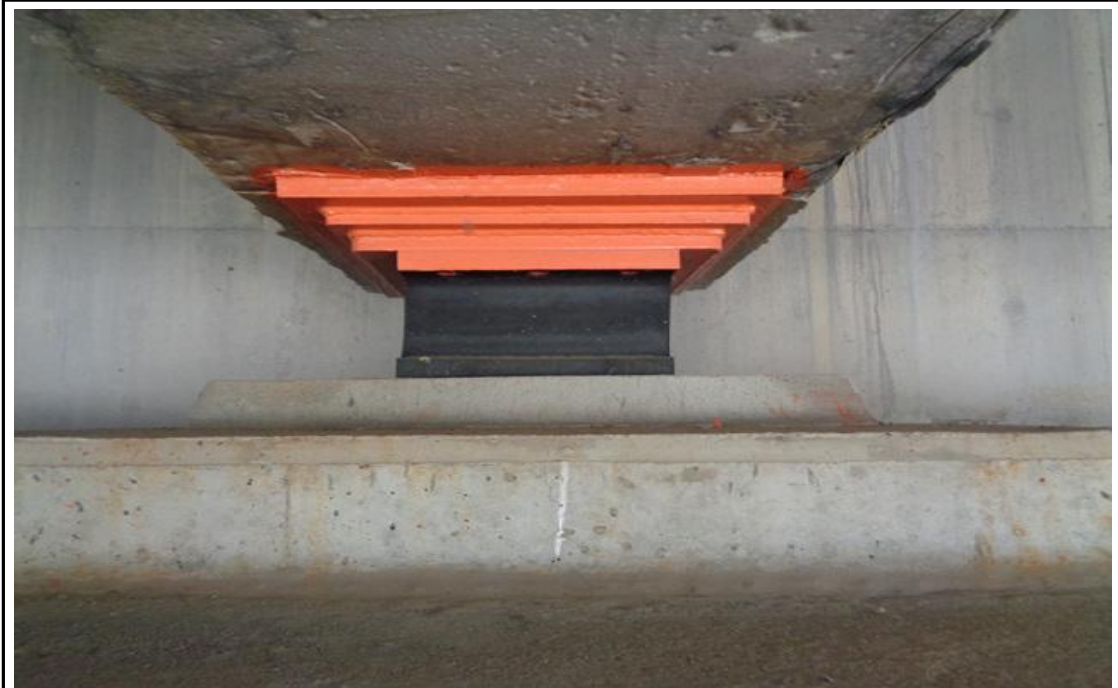
| 사진번호 | 8-BR25-10 | 위 치 | 신녕교 상주방향, 영천방향 |

| 내 용 | STA 67.32k 교량받침 A1 받침콘크리트 균열 L=1.5m | | |

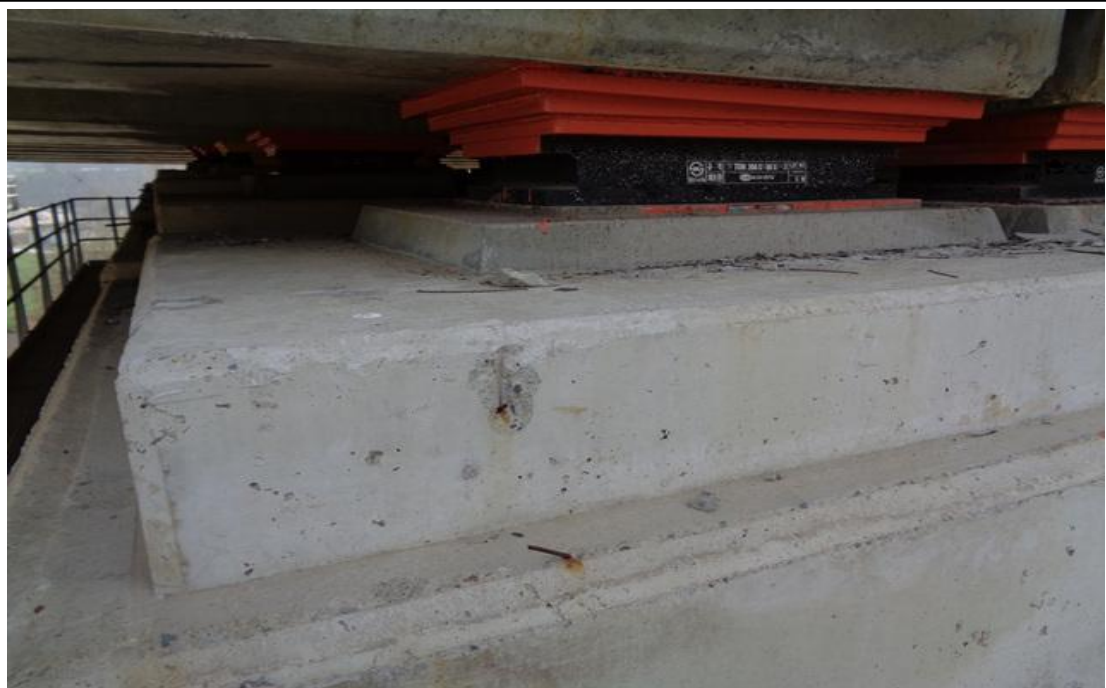
| 사진번호 | 8-BR25-12 | 위 치 | 신녕교 상주방향 |

| 내 용 | STA 67.35k 교량받침 P1 받침콘크리트 파손 A=0.01㎡ | | |

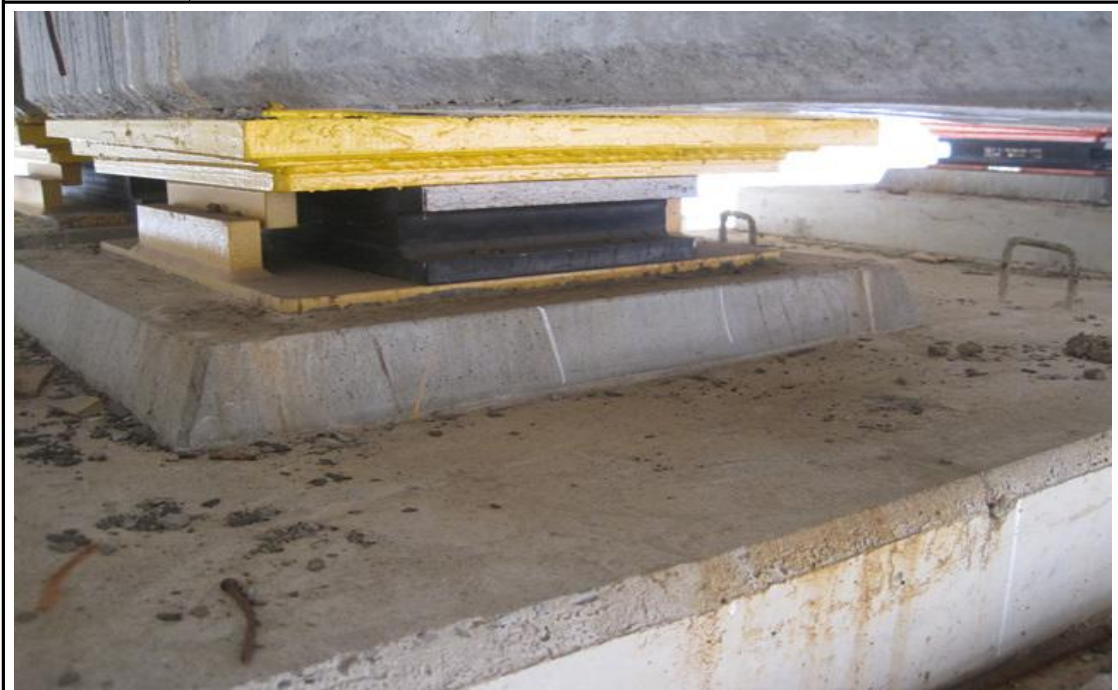
| 사진번호 | 8-BR25-14 | 위 치 | 신녕교 영천방향 |

| 내 용 | STA 67.35k 교량받침 P1 무수축물탈 균열 $L=0.8\text{m}$ | | |

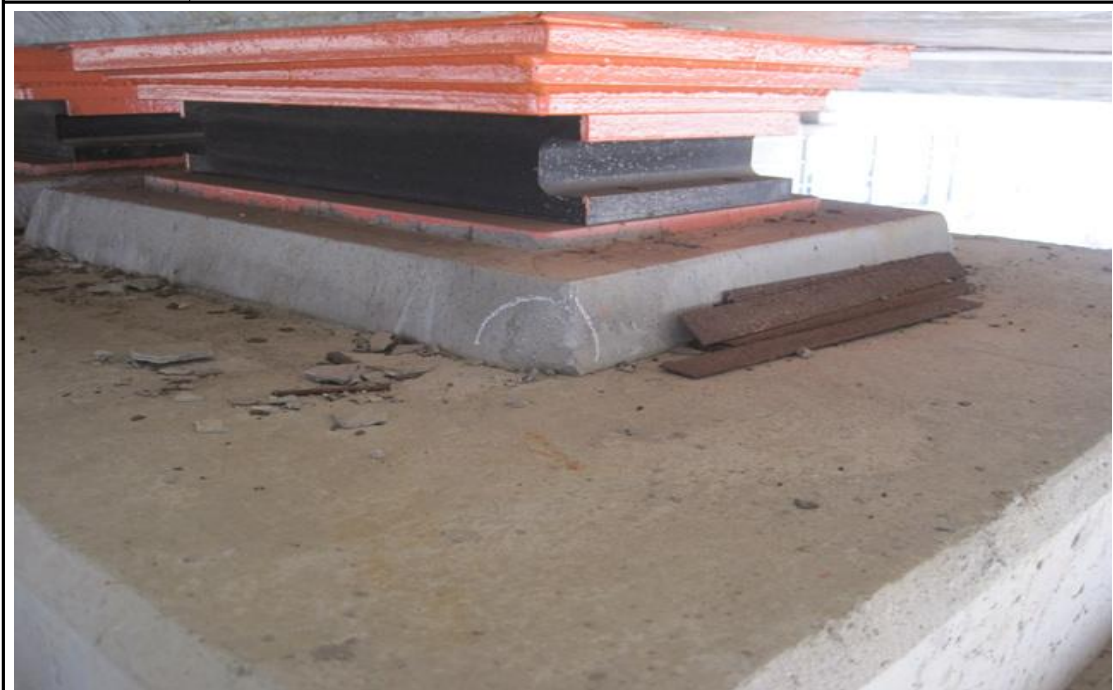
| 사진번호 | 8-BR25-16 | 위 치 | 신녕교 영천방향 |

| 내 용 | STA 67.35k 교량받침 P1 무수축물탈 파손 A=0.01㎡ | | |

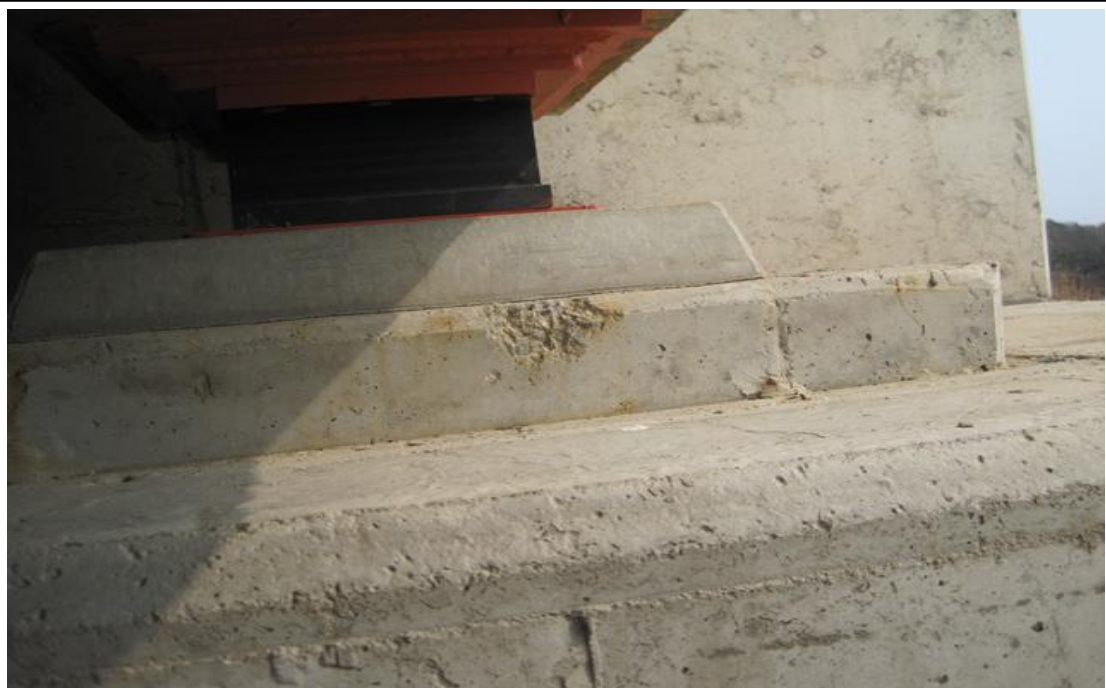
| 사진번호 | 8-BR25-18 | 위 치 | 신녕교 상주방향, 영천방향 |

| 내 용 | STA 67.44k 교량받침 A2 받침콘크리트 들뜸 및 파손 A=0.06㎡ | | |

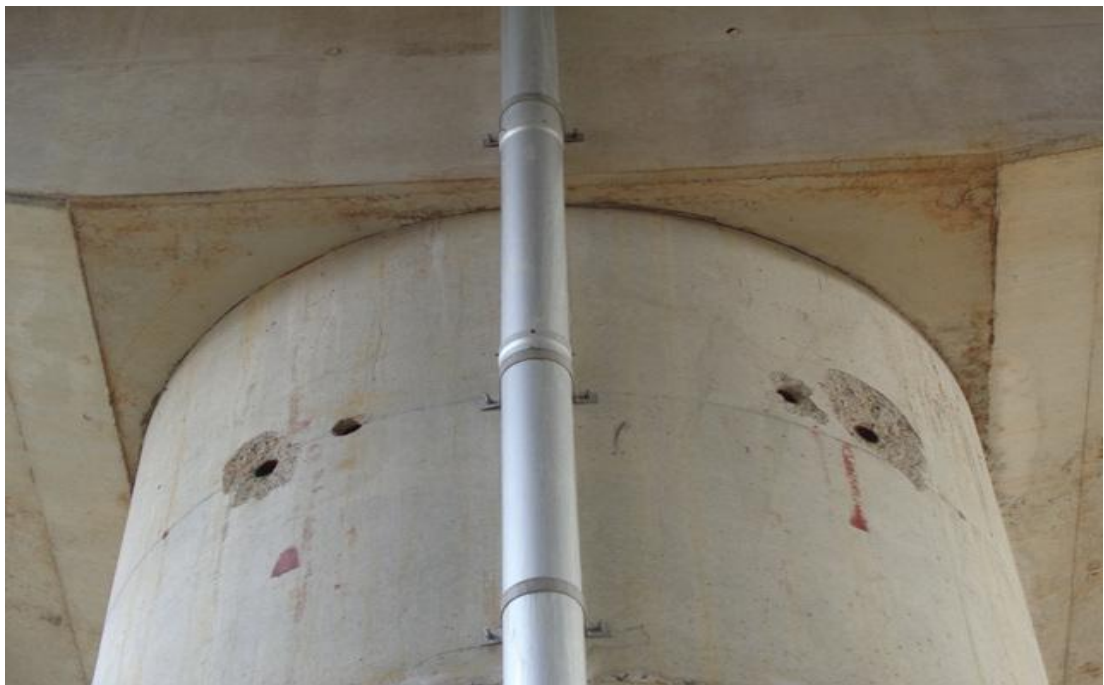
| 사진번호 | 8-BR25-20 | 위 치 | 신녕교 상주방향 |

| 내 용 | STA 67.35k 교각 P1 파손 A=0.6㎡ | | |

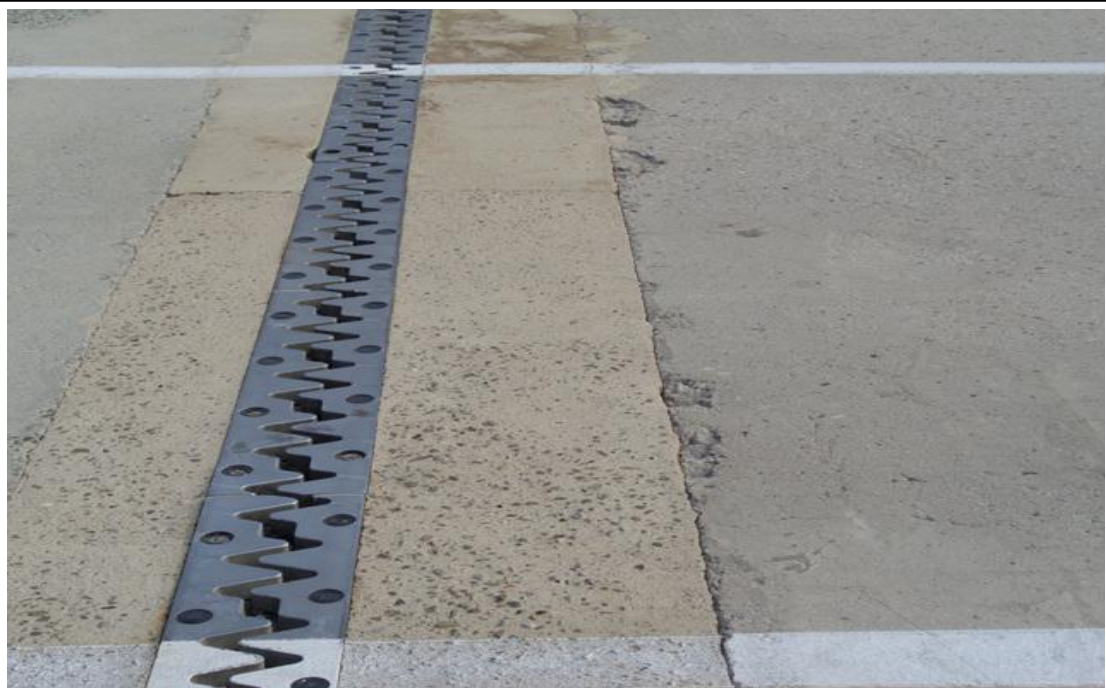
| 사진번호 | 8-BR26-2 | 위 치 | 창정교 상주방향 |

| 내 용 | STA 69.54k 교면포장 S1 접속부 파손 A=0.4㎡ | | |

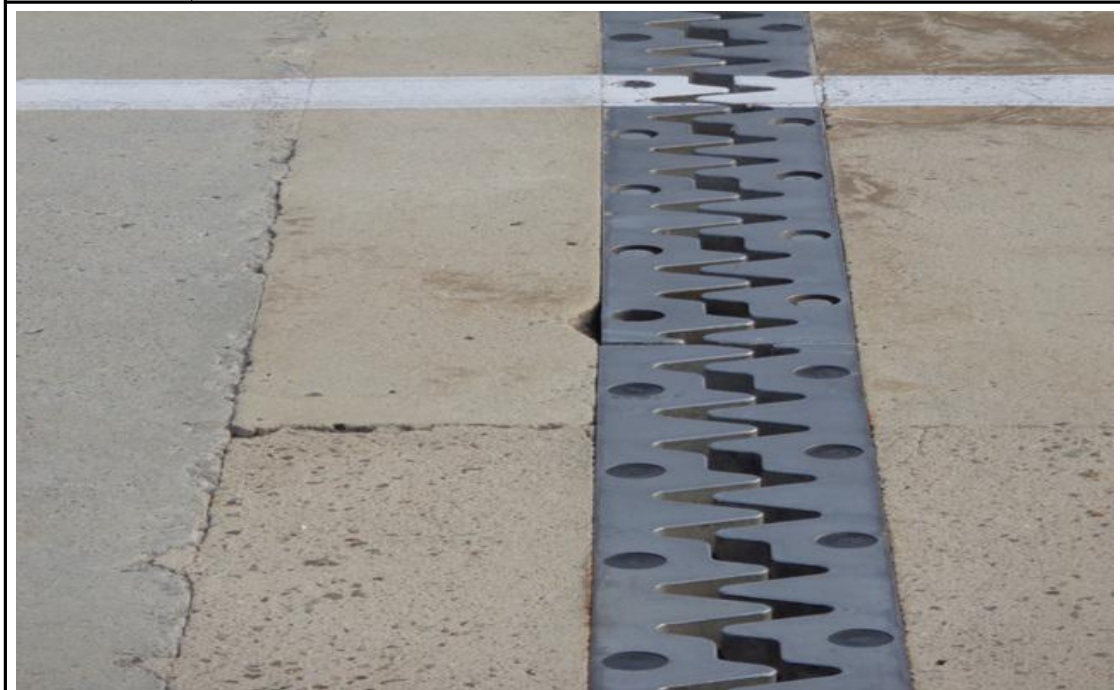
| 사진번호 | 8-BR26-6 | 위 치 | 창정교 상주방향, 영천방향 |

| 내 용 | STA 69.54k 신축이음 A1 후타재 파손 A=0.14㎡ | | |

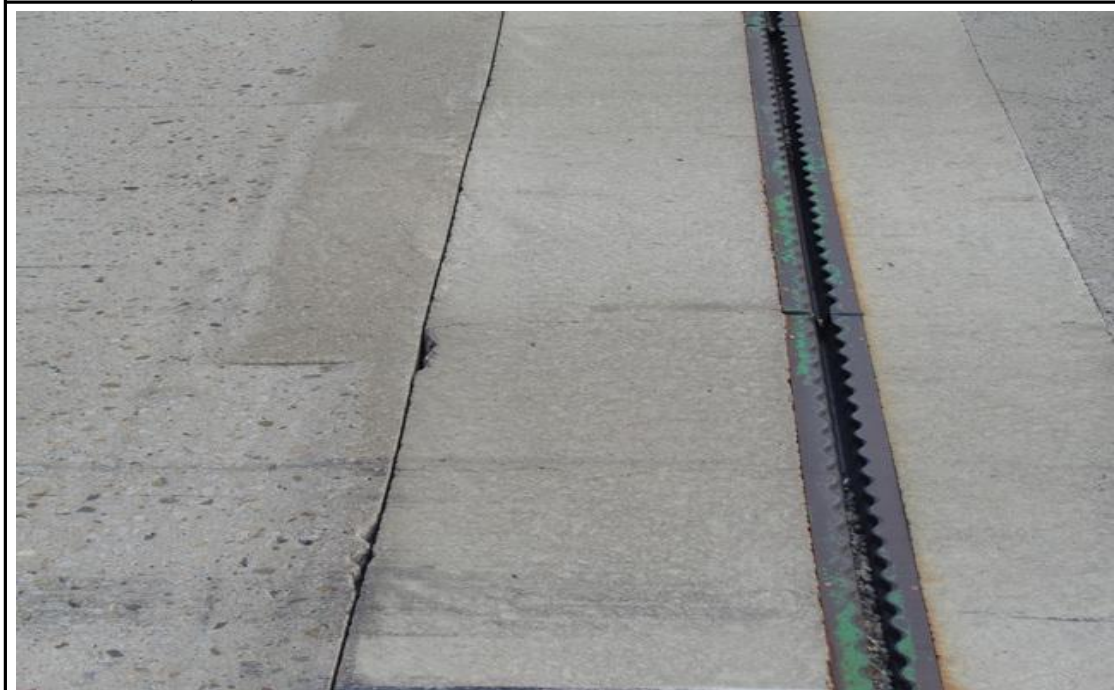
| 사진번호 | 8-BR26-8 | 위 치 | 창정교 상주방향 |

| 내 용 | STA 69.72k 신축이음 A2 후타재 들뜸 및 파손 A=0.12㎡ | | |

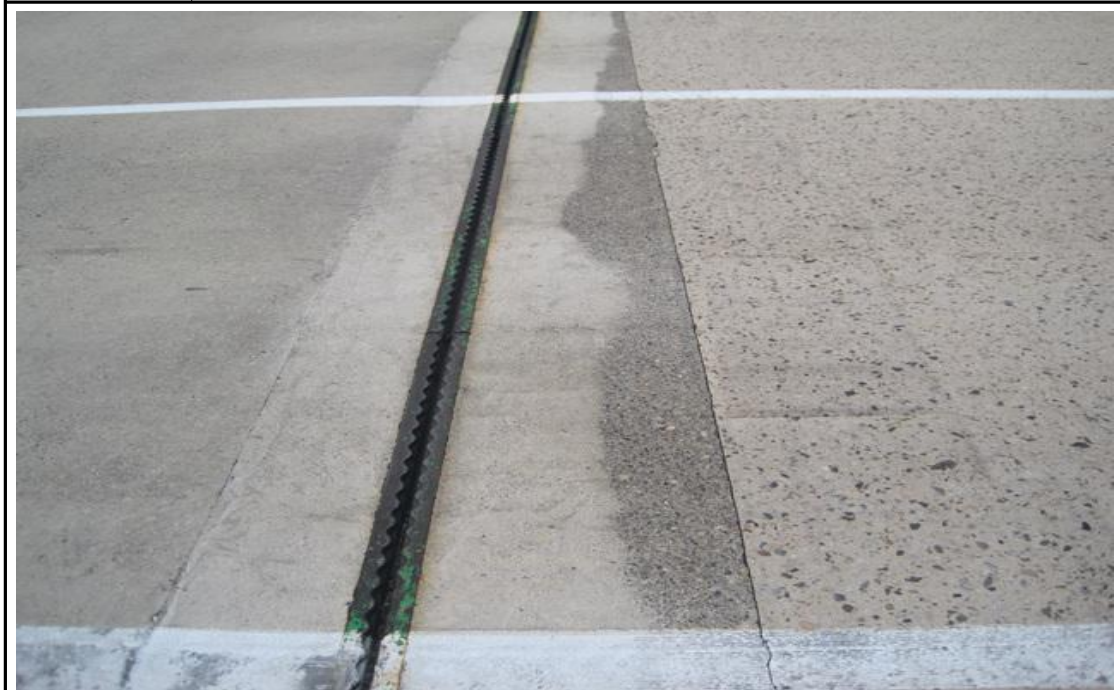
| 사진번호 | 8-BR26-10 | 위 치 | 창정교 영천방향 |

| 내 용 | STA 69.72k 신축이음 A2 후타재 균열 L=4.9m | | |

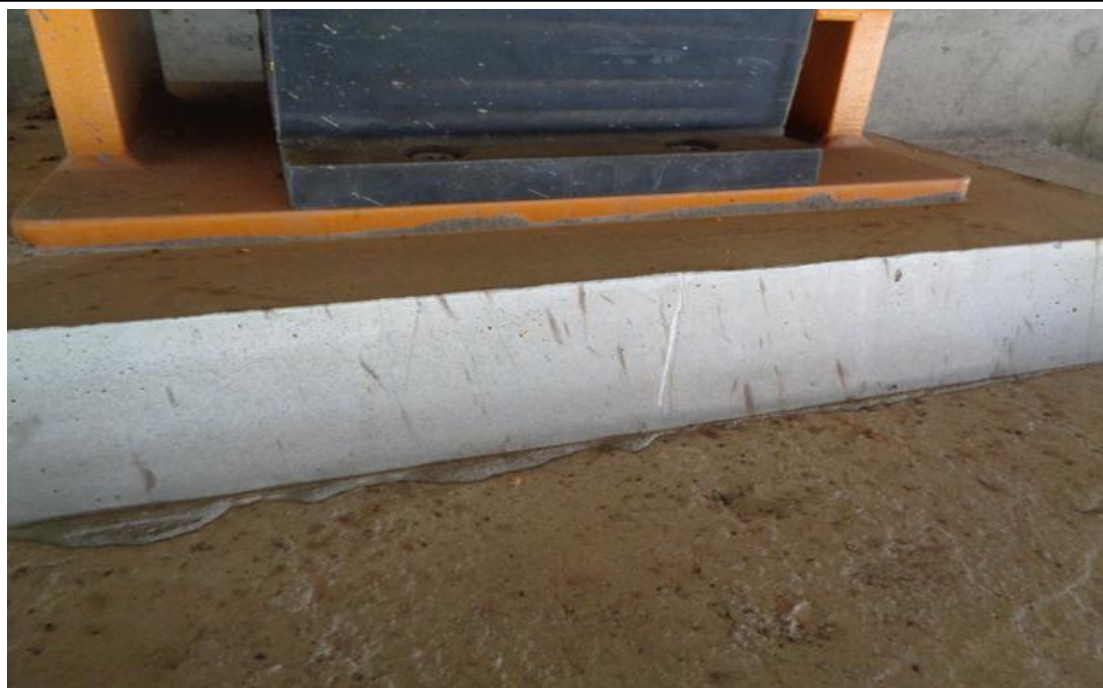
| 사진번호 | 8-BR26-12 | 위 치 | 창정교 상주방향, 영천방향 |

| 내 용 | STA 69.72k 교량받침 A2 무수축몰탈 균열 L=0.8m | | |

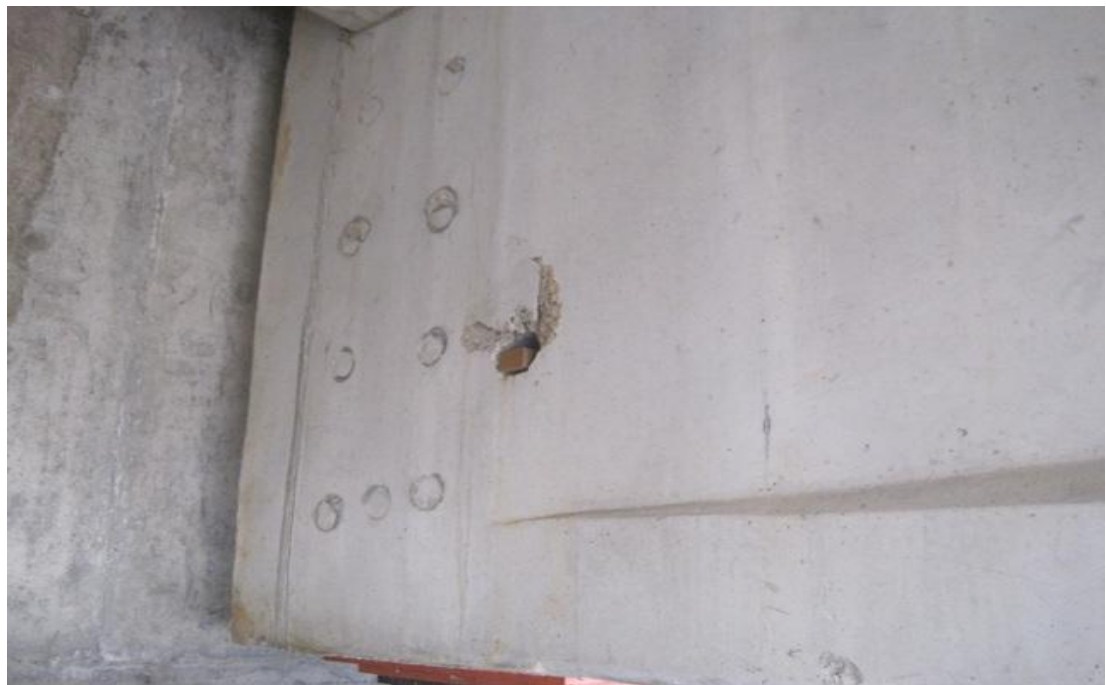
| 사진번호 | 8-BR26-14 | 위 치 | 창정교 상주방향 |

| 내 용 | STA 69.72k 거더 S5 인양홀 파손 A=0.27㎡ | | |

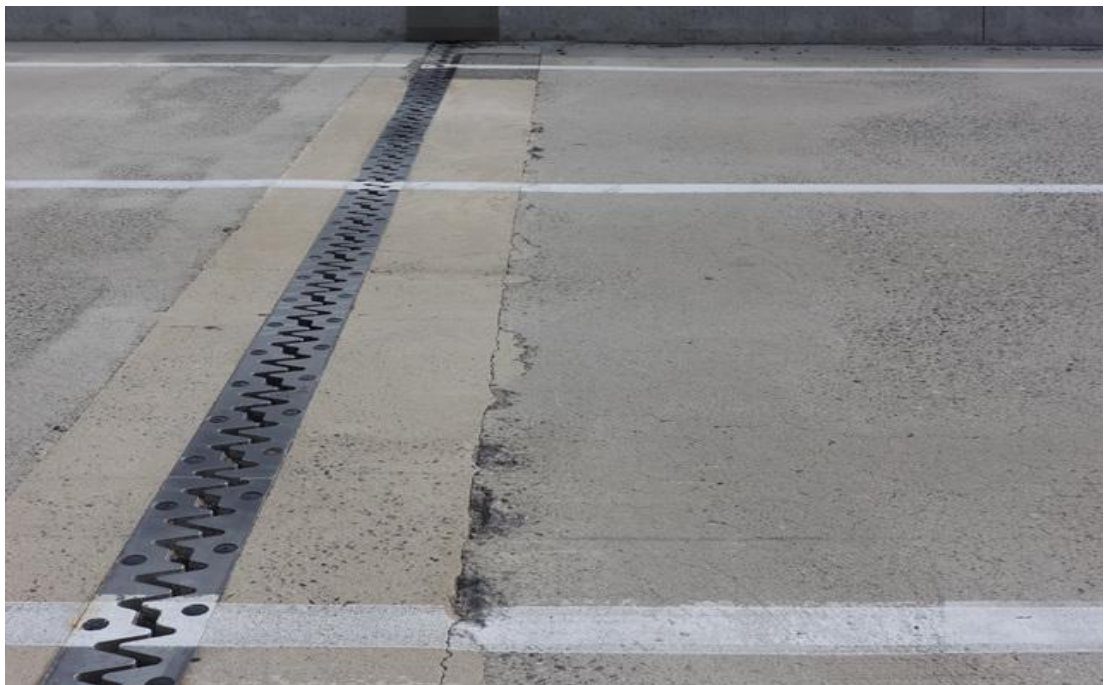
| 사진번호 | 8-BR27-2 | 위 치 | 중들교 상주방향 |

| 내 용 | STA 71.74k 교면포장 S1 접속부 파손 A=1.0㎡ | | |

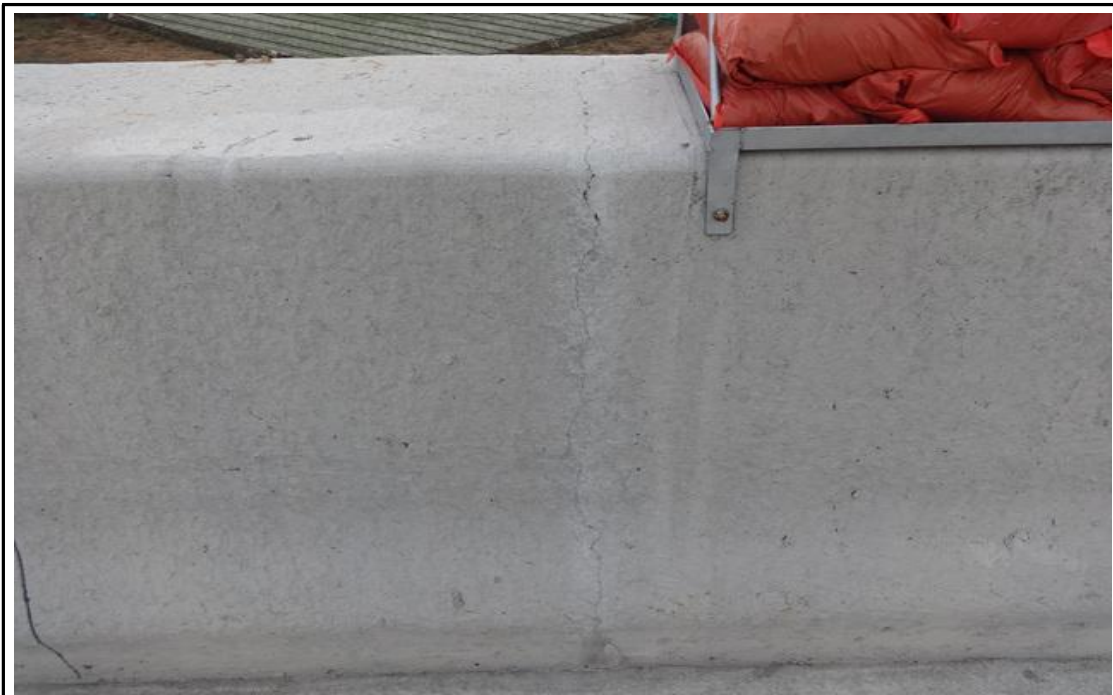
| 사진번호 | 8-BR27-3 | 위 치 | 중들교 상주방향 |

| 내 용 | STA 71.78k 방호벽 S3 균열 L=3.0m | | |
