# 하 자 보 고 서

〈 8공구 〉

2019. 06

상주영천고속도로주식회사

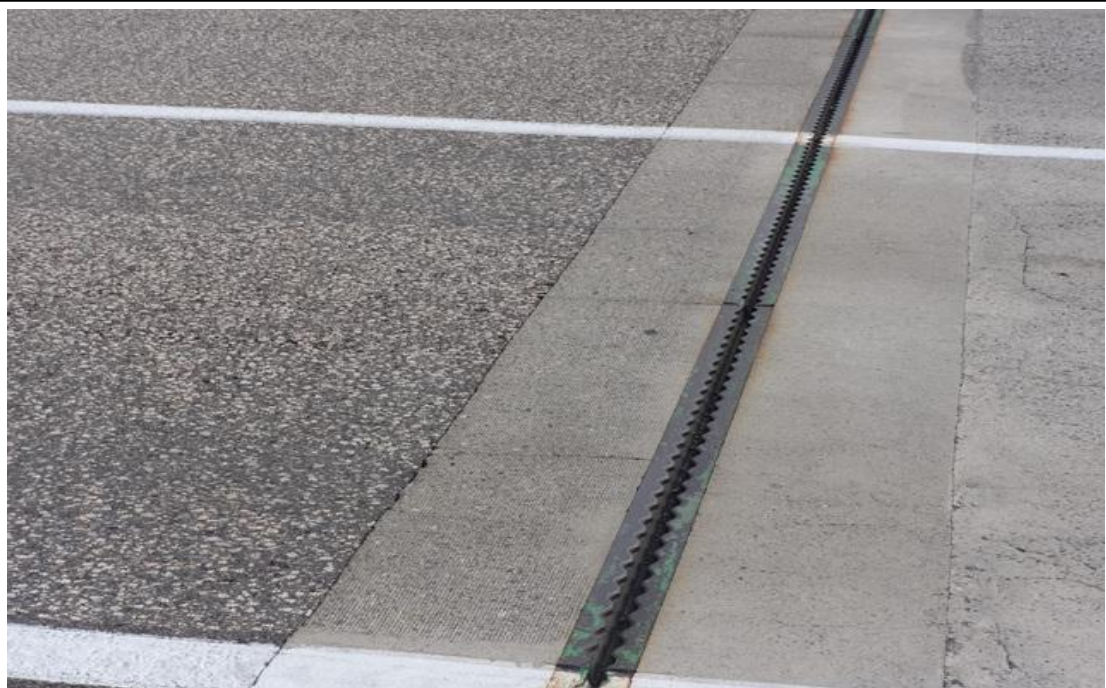
| 사진번호 | 8-BR27-4 | 위 치 | 중들교 상주방향 |

| 내 용 | STA 71.74k 신축이음 A1 후타재 열화 A=2.0㎡ | | |

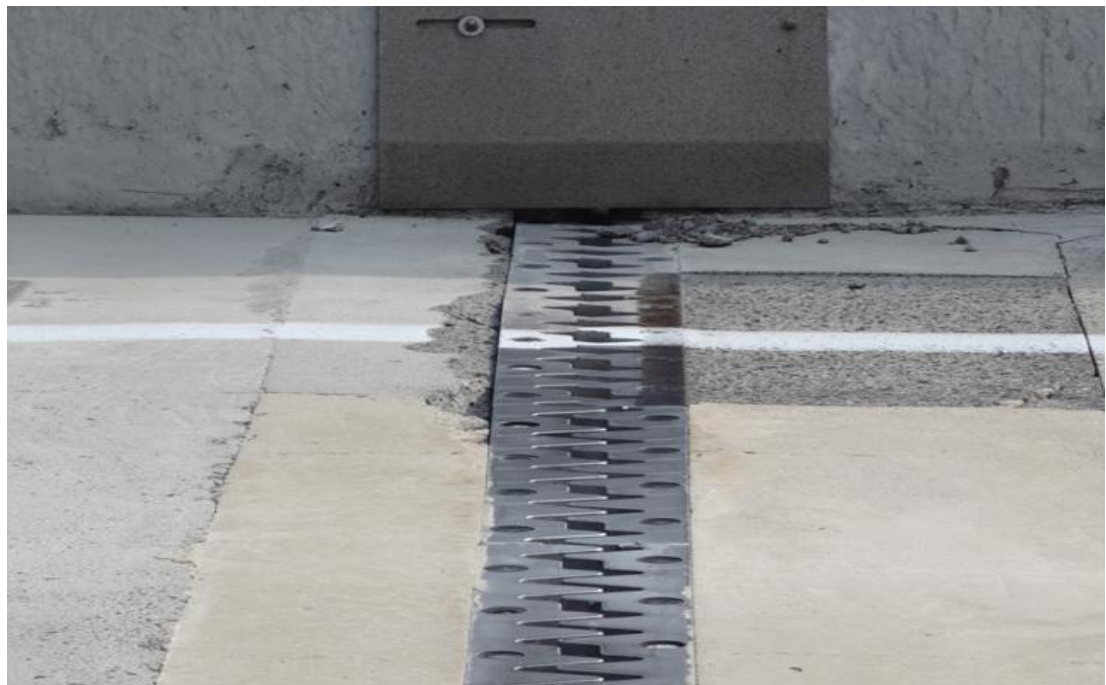
| 사진번호 | 8-BR27-6 | 위 치 | 중들교 상주방향 |

| 내 용 | STA 71.84k 신축이음 A2 후타재 파손 A=0.5㎡ | | |

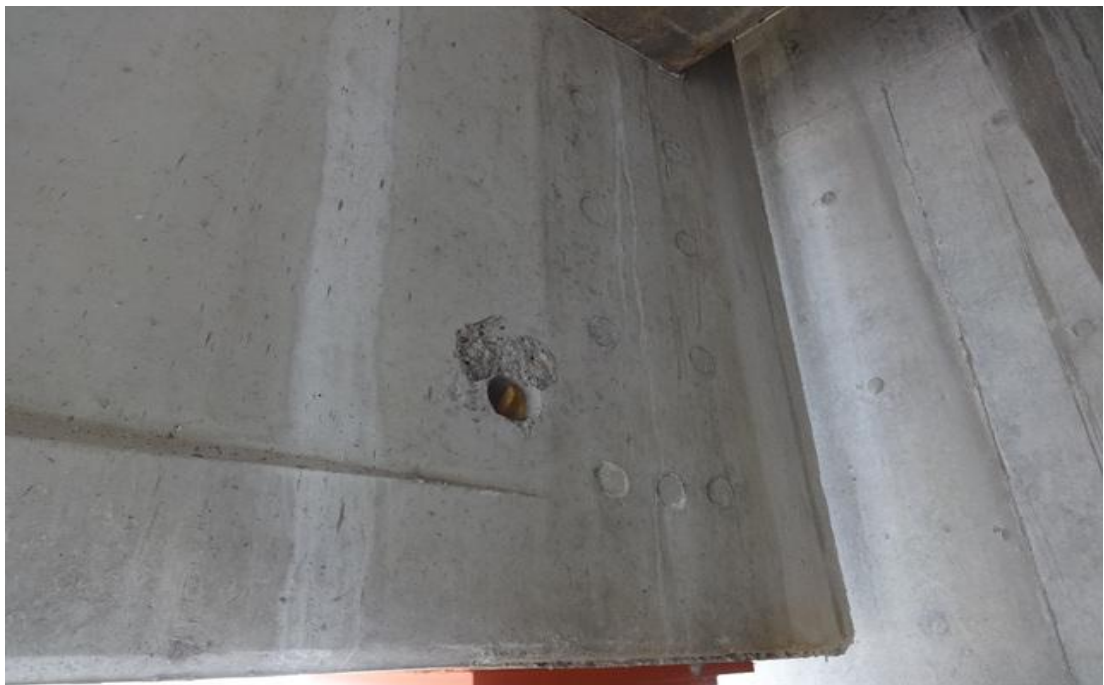
| 사진번호 | 8-BR27-8 | 위 치 | 중들교 상주방향 |

| 내 용 | STA 71.74k 거더 S1 인양홀 파손 A=0.18㎡ | | |

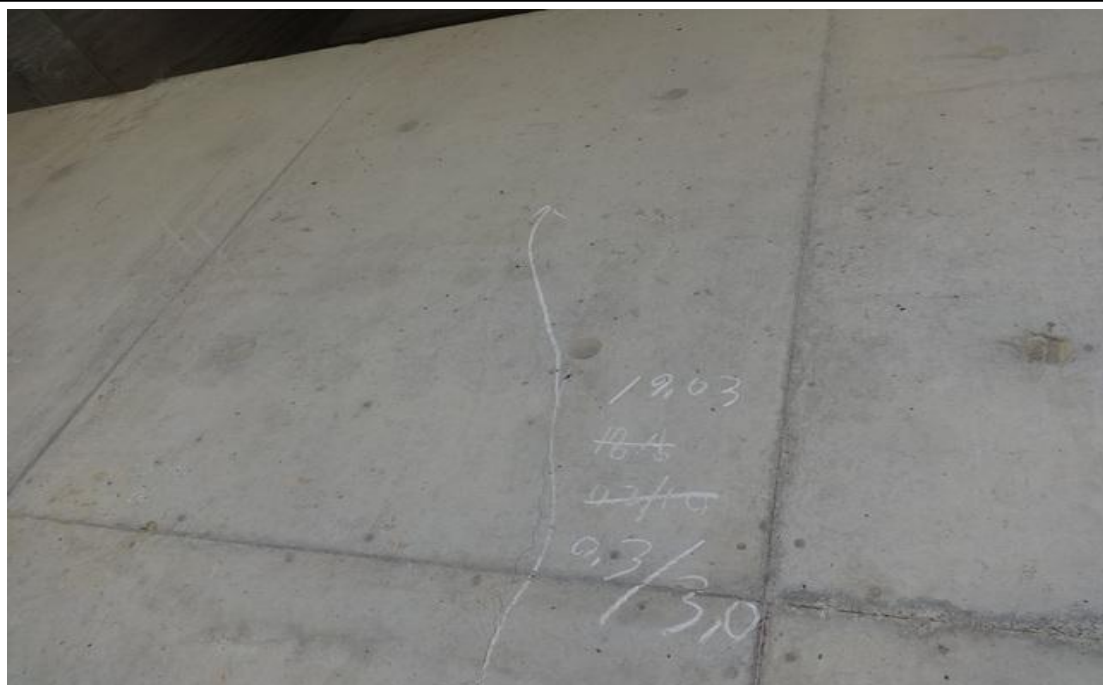
| 사진번호 | 8-BR27-10 | 위 치 | 중들교 상주방향 |

| 내 용 | STA 71.74k 교대 A1 균열 L=6.0m | | |

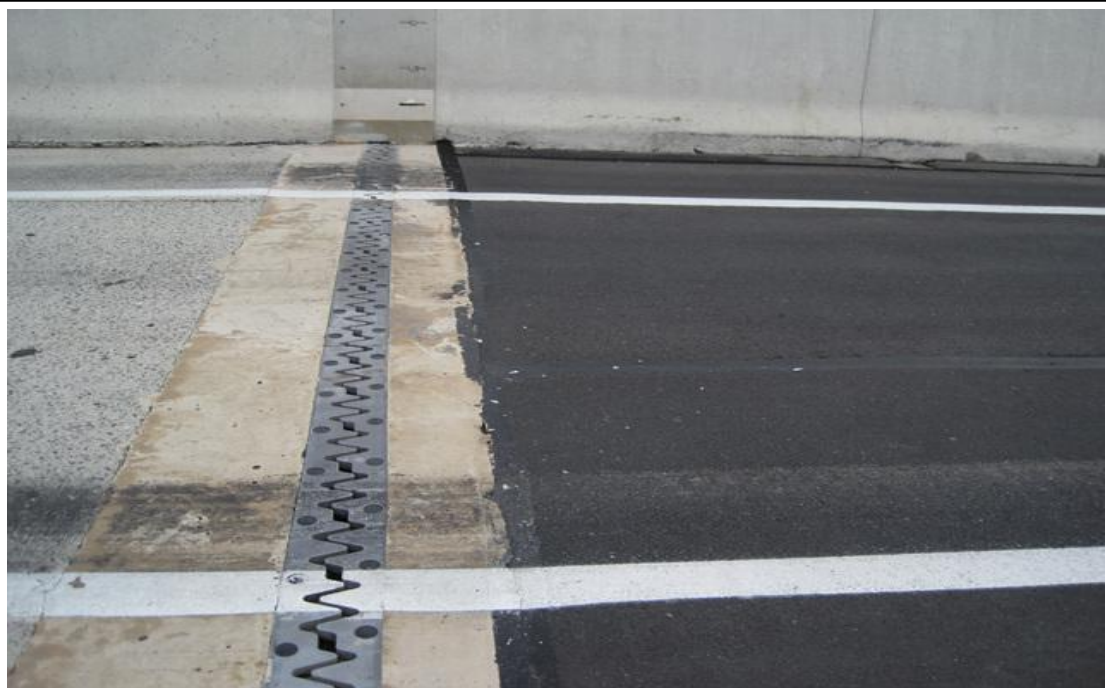
| 사진번호 | 8-BR28-1 | 위 치 | 화산JCT R-A교 |

| 내 용 | 교면포장 S1 소성변형 A=19.0㎡ | | |

| 내 용 | 조치후 | | |

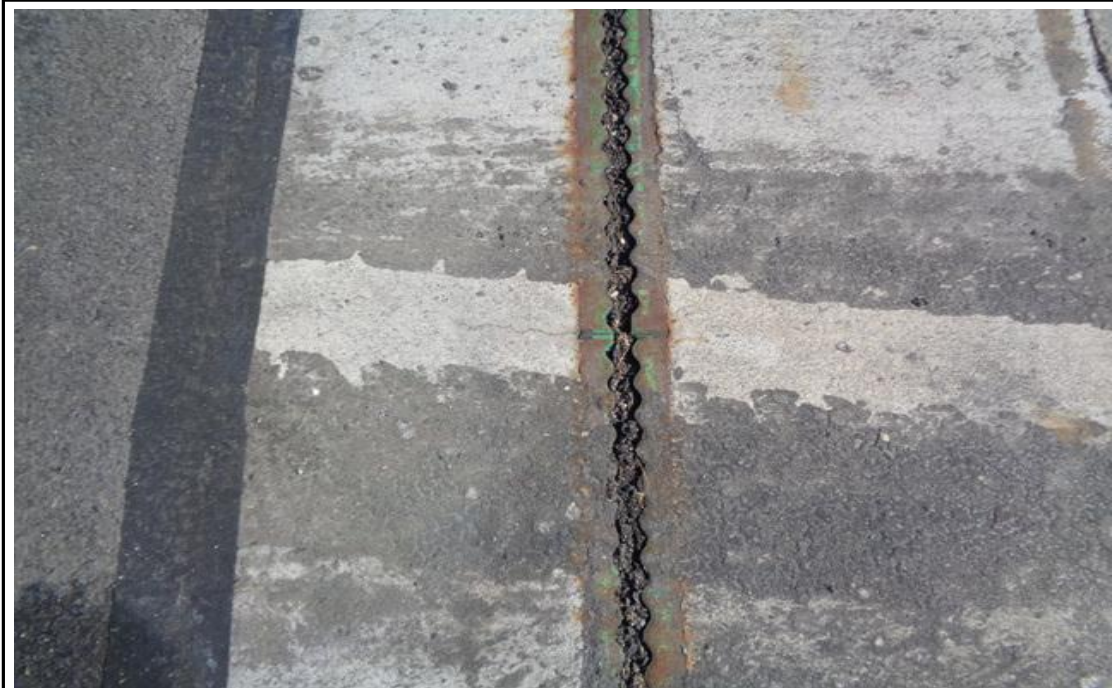
| 사진번호 | 8-BR28-3 | 위 치 | 화산JCT R-A교 |

| 내 용 | 화산JCT연결로 신축이음 A1 후타재 균열 L=0.9m | | |

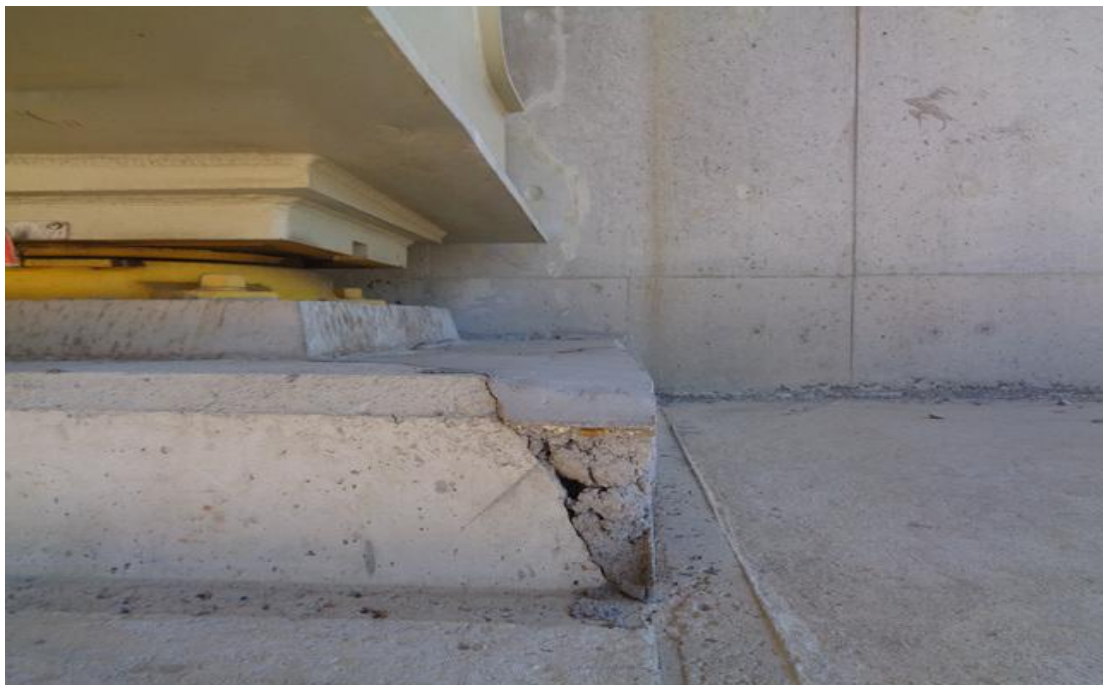
| 사진번호 | 8-BR28-5 | 위 치 | 화산JCT R-A교 |

| 내 용 | 화산JCT연결로 교량받침 A1 받침콘크리트 재료분리 A=0.02㎡ | | |

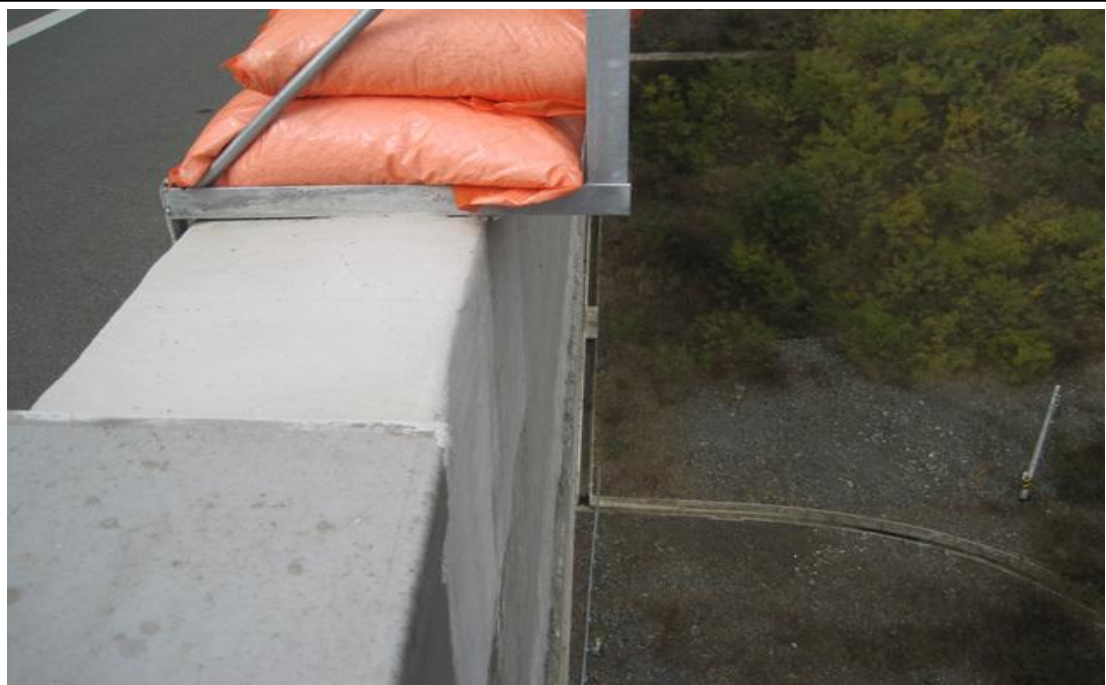
| 사진번호 | 8-BR29-2 | 위 치 | 화산JCT R-A1교 상주방향 |

| 내 용 | 방호벽 S5 박리 A=0.12㎡ | | |

| 내 용 | 조치후 | | |

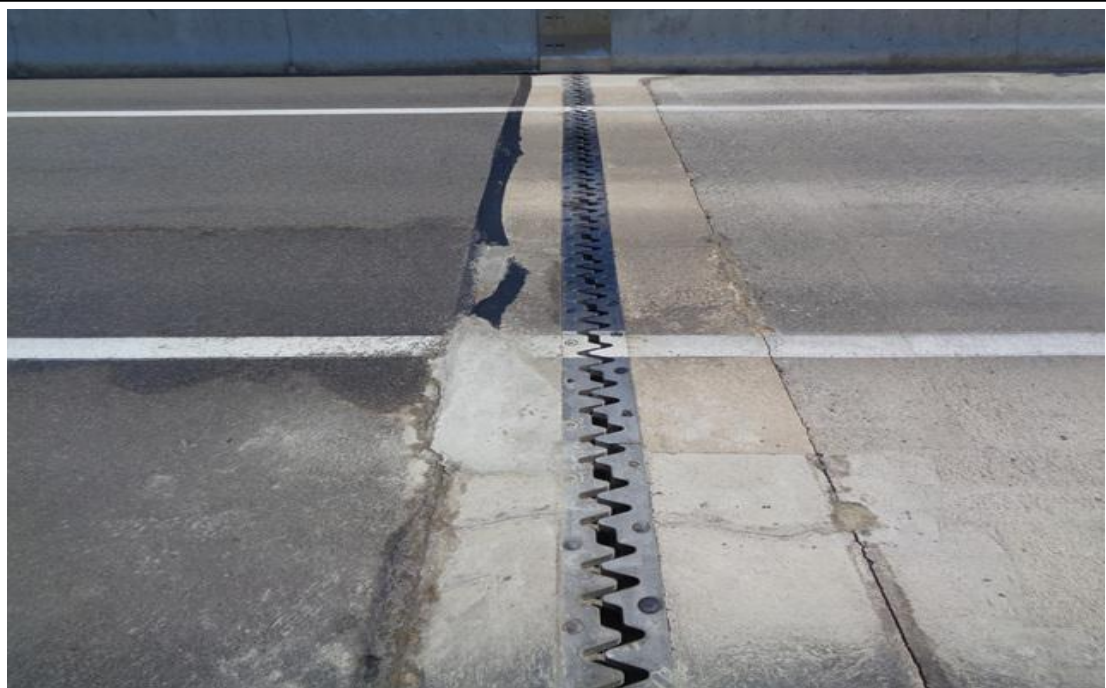
| 사진번호 | 8-BR29-3 | 위 치 | 화산JCT R-A1교 포항방향 |

| 내 용 | 화산JCT연결로 신축이음 A1 후타재 파손 A=0.16㎡ | | |

| 내 용 | 조치후 | | |

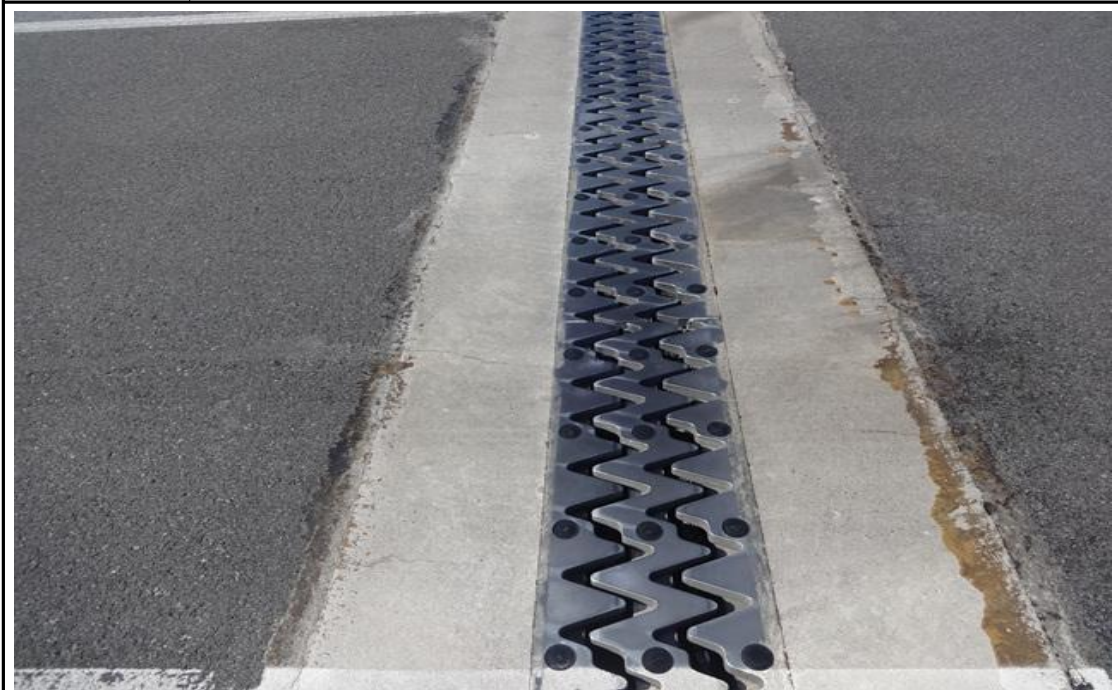
| 사진번호 | 8-BR29-5 | 위 치 | 화산JCT R-A1교 양방향 |

| 내 용 | 화산JCT연결로 신축이음 P4 후타재 균열 L=4.2m | | |

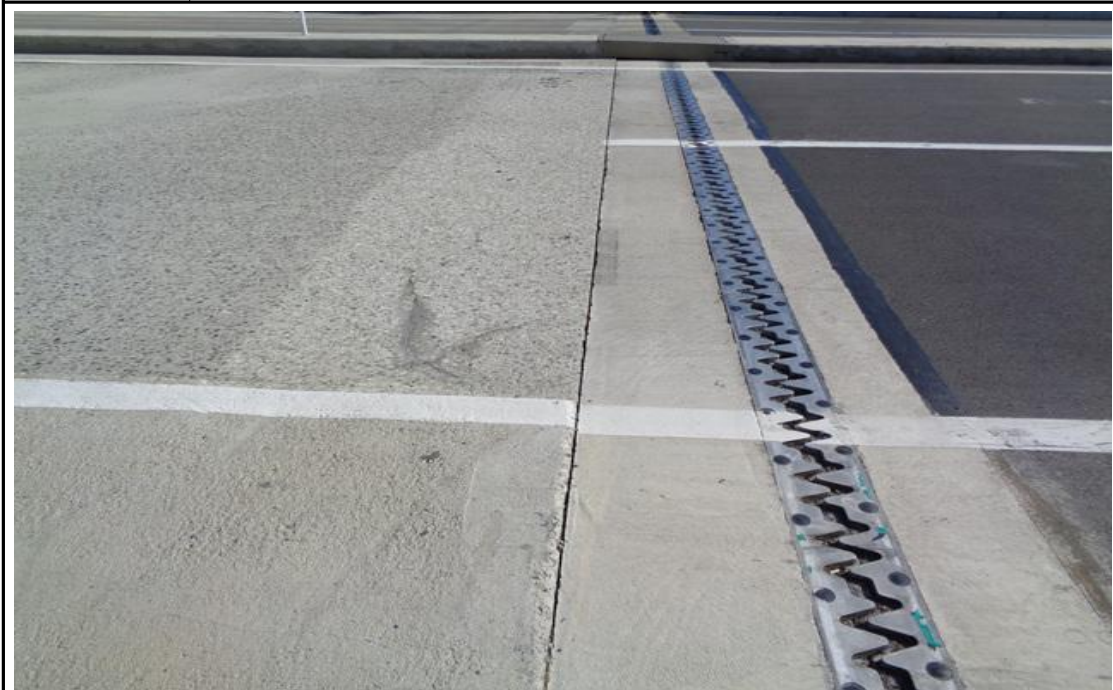
| 사진번호 | 8-BR29-7 | 위 치 | 화산JCT R-A1교 포항방향 |

| 내 용 | 화산JCT연결로 신축이음 A2 후타재 접속부 이격 T=1.0cm | | |

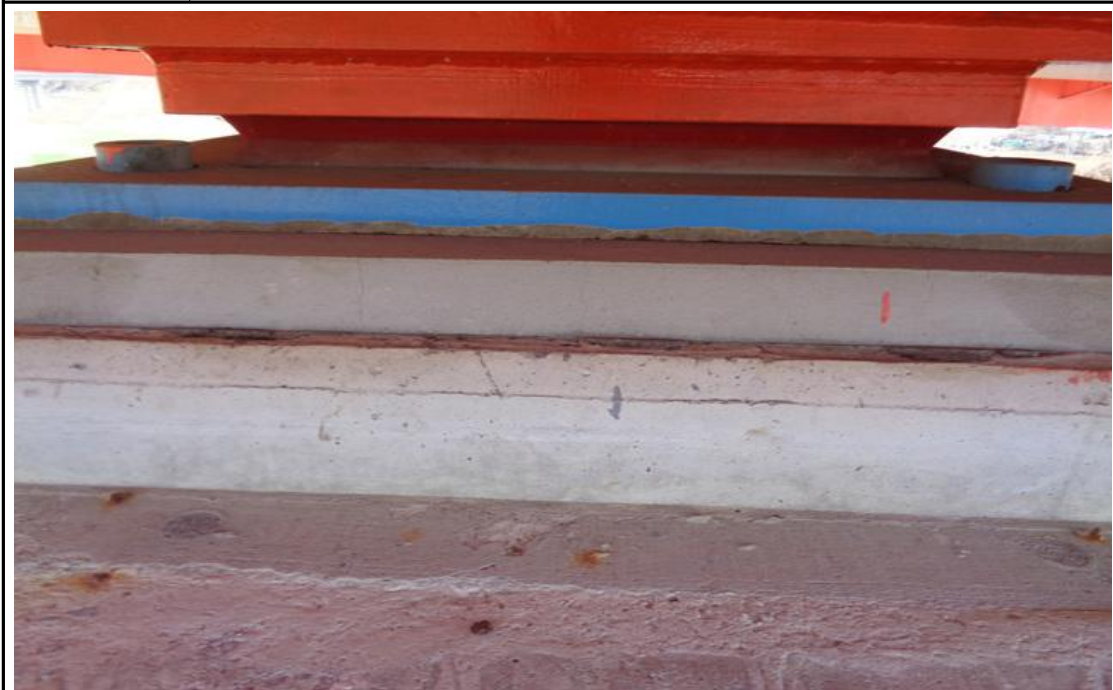
| 사진번호 | 8-BR29-9 | 위 치 | 화산JCT R-A1교 |

| 내 용 | 화산JCT연결로 교량받침 P1 무수축물탈 균열 L=1.2m | | |

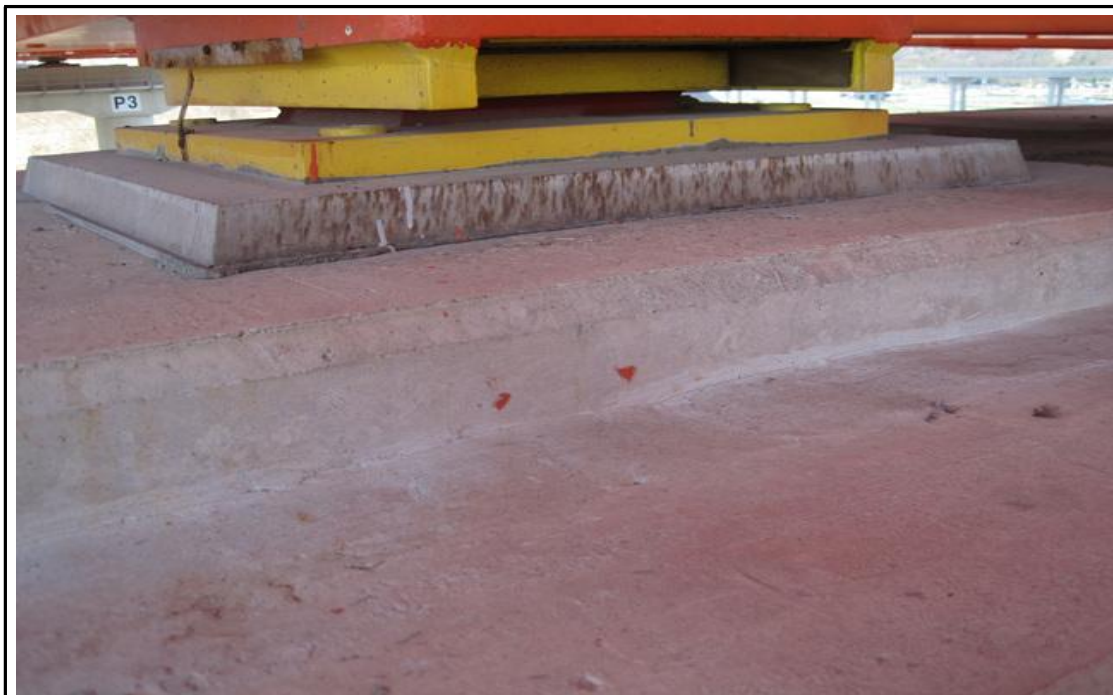
| 사진번호 | 8-BR29-10 | 위 치 | 화산JCT R-A1교 |

| 내 용 | 화산JCT연결로 교량받침 P2 받침콘크리트 균열 L=0.2m | | |

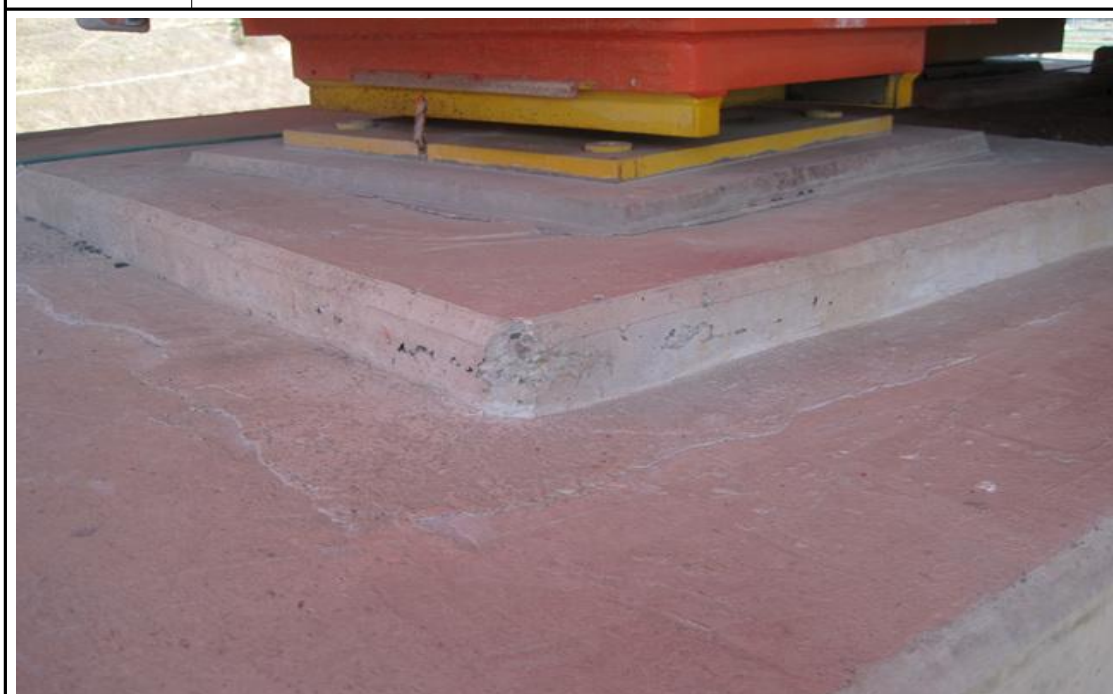
| 사진번호 | 8-BR29-11 | 위 치 | 화산JCT R-A1교 |

| 내 용 | 화산JCT연결로 교량받침 P2 받침콘크리트 재료분리 A=0.01 m² | | |

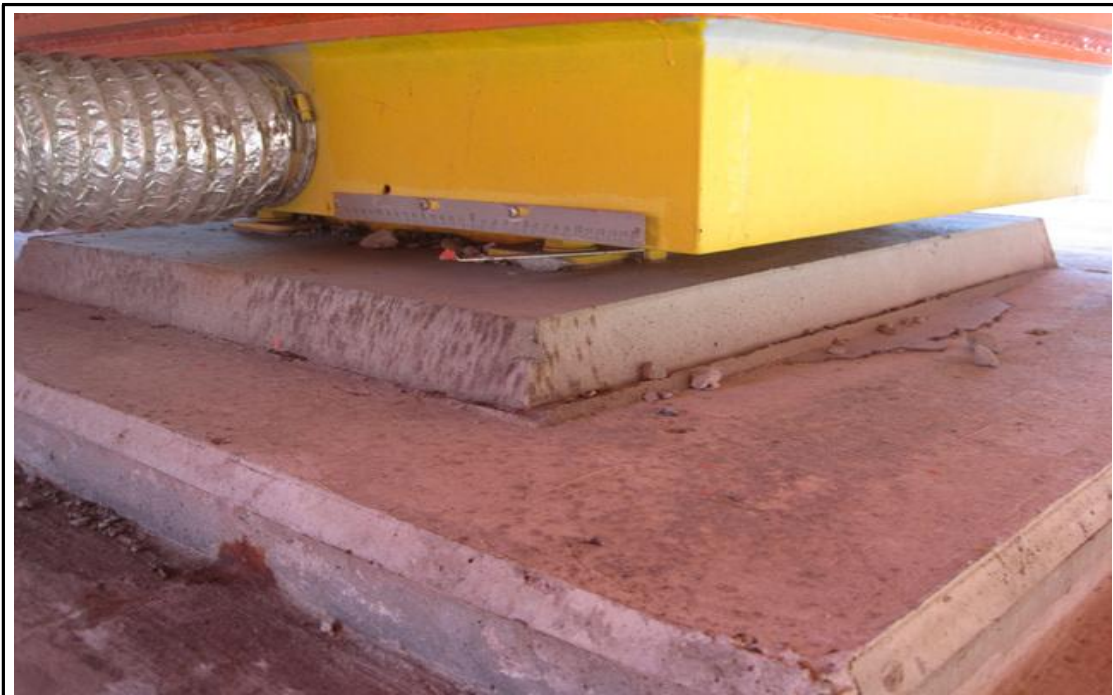
| 사진번호 | 8-BR29-12 | 위 치 | 화산JCT R-A1교 |

| 내 용 | 화산JCT연결로 교량받침 P2 무수축물탈 파손 A=0.01㎡ | | |

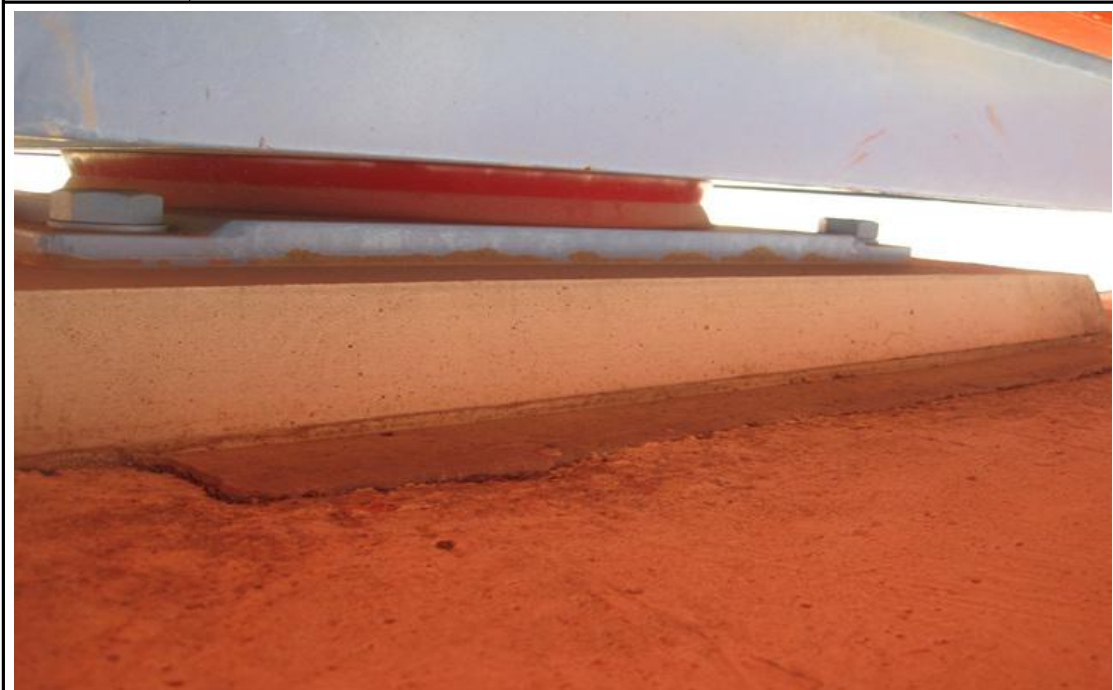
| 사진번호 | 8-BR29-13 | 위 치 | 화산JCT R-A1교 |

| 내 용 | 화산JCT연결로 교량받침 P3 무수축물탈 균열 L=3.0m | | |

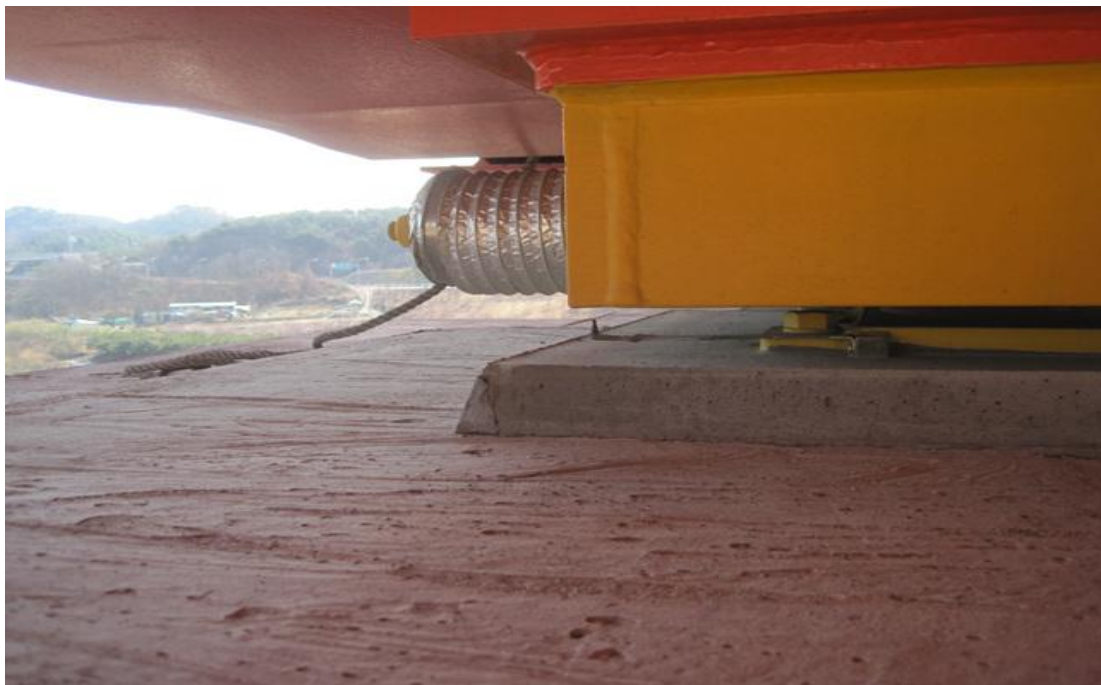
| 사진번호 | 8-BR29-15 | 위 치 | 화산JCT R-A1교 |

| 내 용 | 화산JCT연결로 교량받침 P4 무수축물탈 들뜸 및 파손 A=0.04㎡ | | |

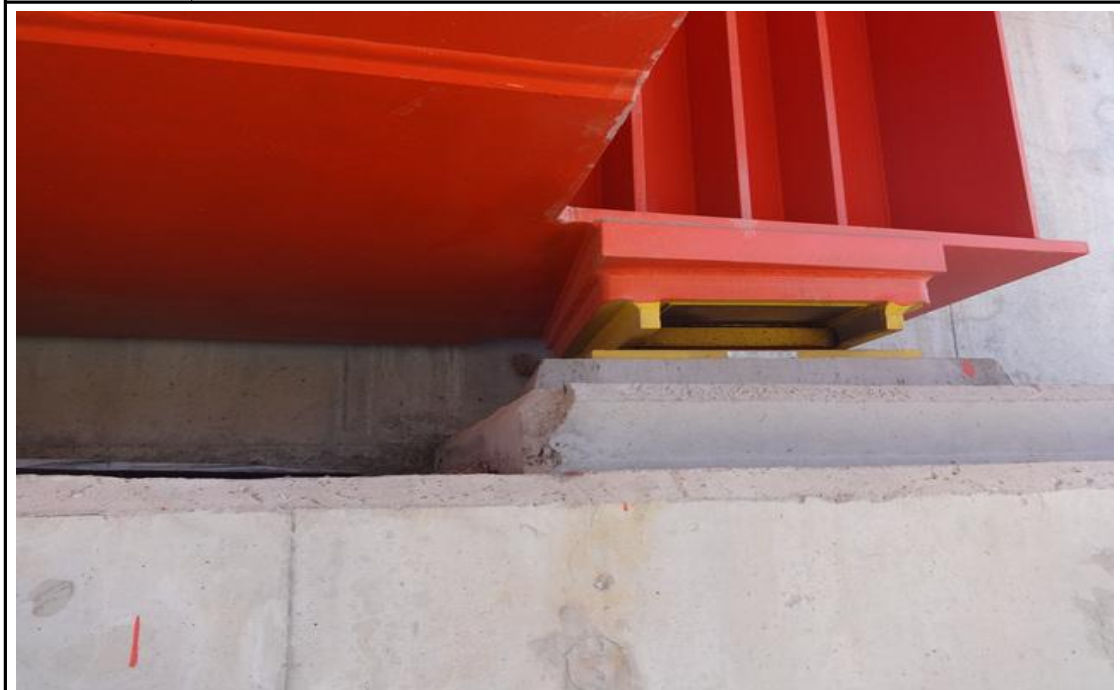
| 사진번호 | 8-BR30-2 | 위 치 | 화산JCT R-H교 |

| 내 용 | 화산JCT연결로 교량받침 A1 받침콘크리트 파손 A=0.03㎡ | | |

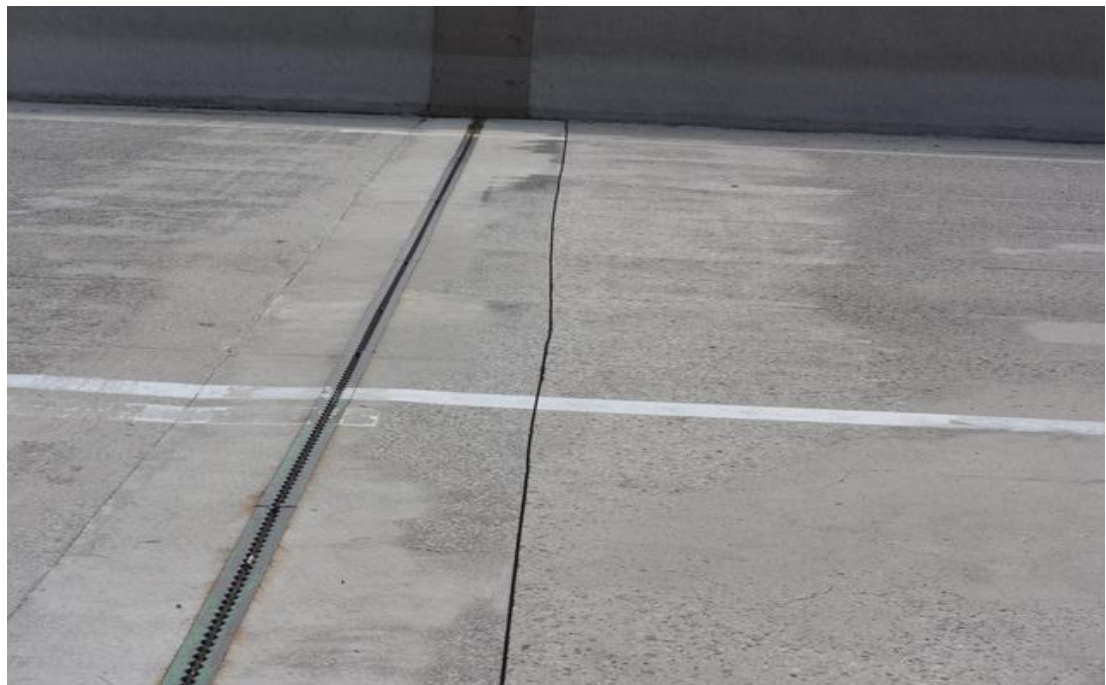
| 사진번호 | 8-2 | 위 치 | 신녕IC교 상주방향 |

| 내 용 | STA 67.75k 신축이음 A1 후타재 표면불량 A=2.1㎡ | | |

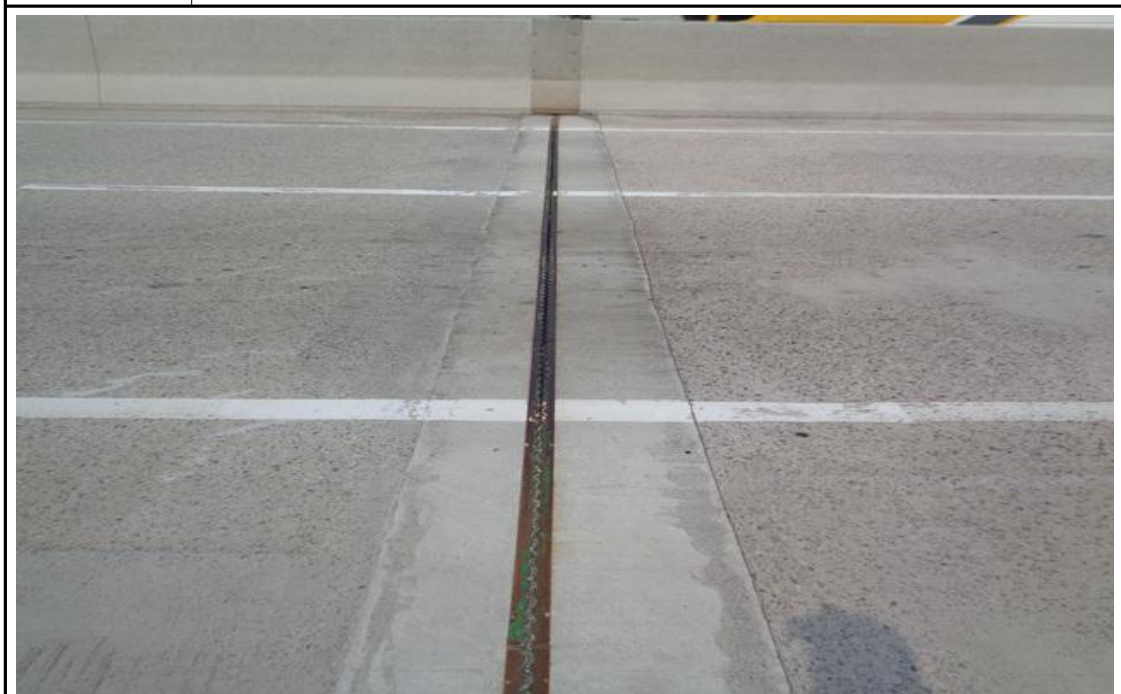
| 사진번호 | 8-6 | 위 치 | 신녕IC교 영천방향 |

| 내 용 | STA 67.78k 신축이음 A2 후타재 접속부 이격 T=0.5cm | | |

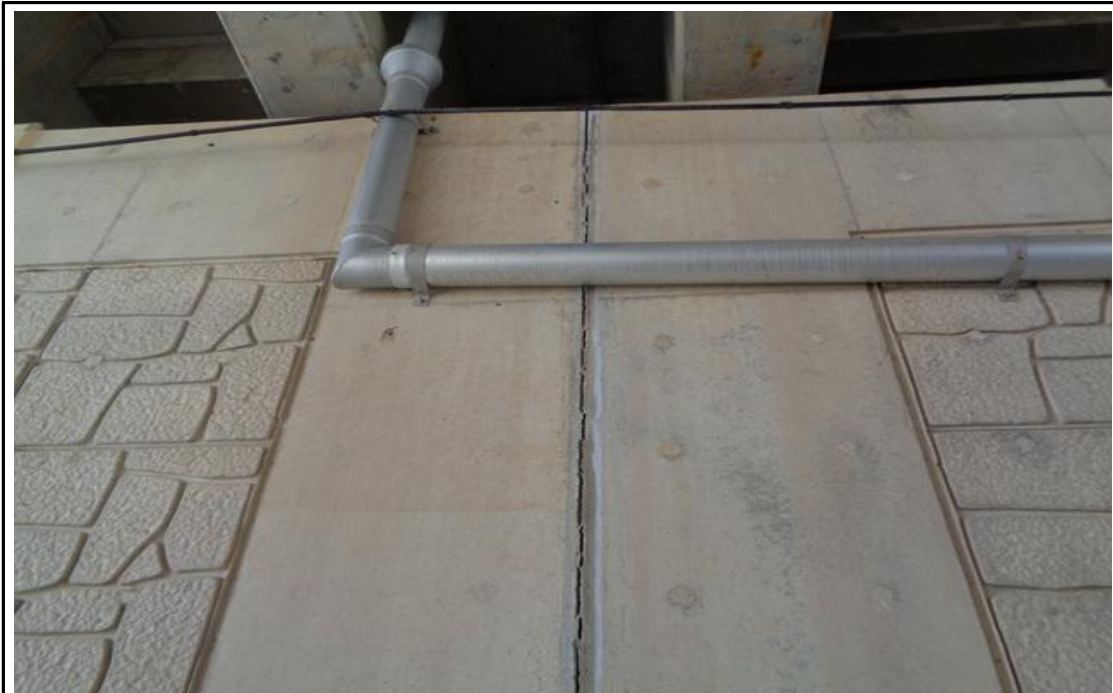
| 사진번호 | 8-7 | 위 치 | 신녕IC교 영천방향 |

| 내 용 | STA 67.75k 교대 A1 실란트 파손 L=8.0m | | |

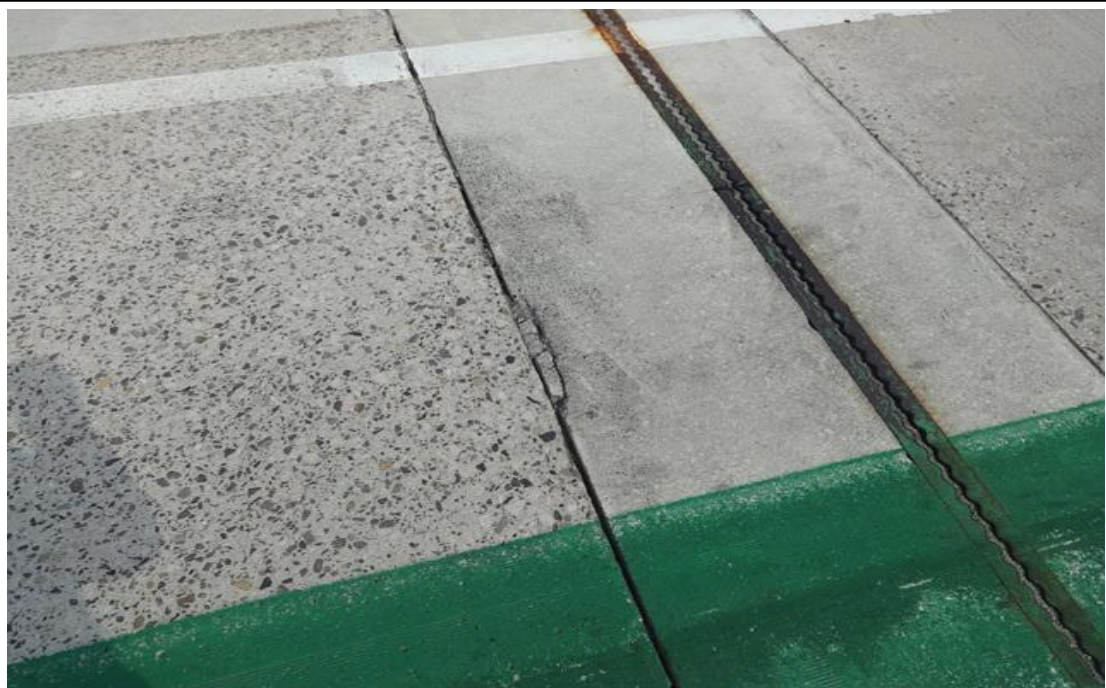
| 사진번호 | 8-2 | 위 치 | 신녕IC Ramp교 양방향 |

| 내 용 | 신녕IC연결로 신축이음 A1 후타재 파손 A=0.04㎡ | | |

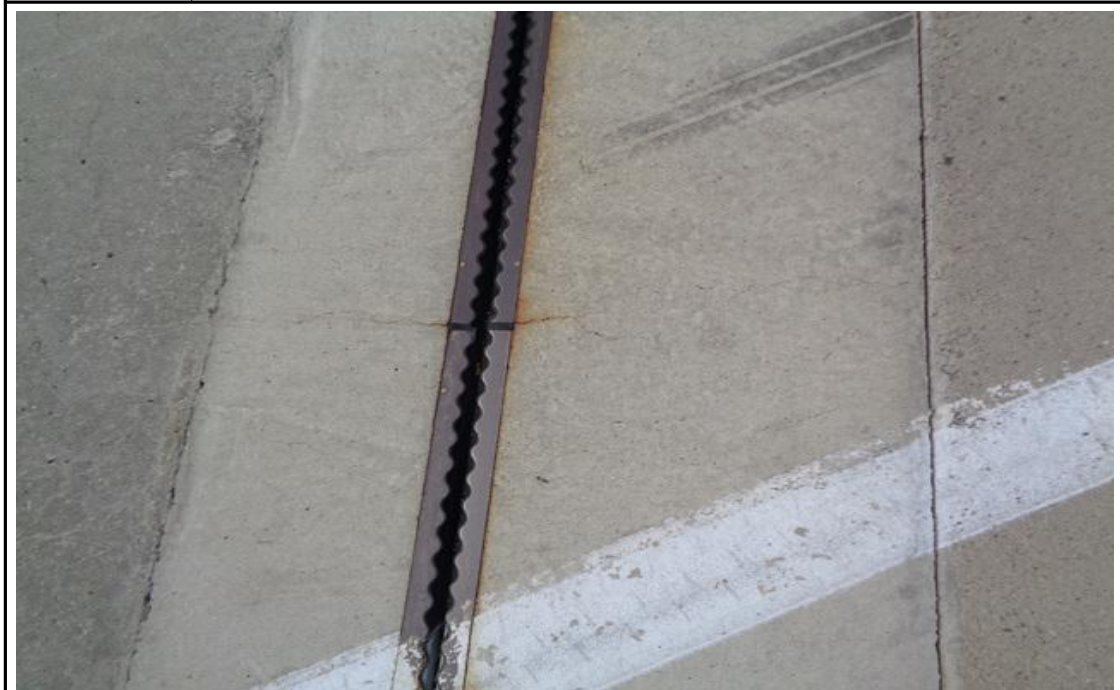
| 사진번호 | 8-2 | 위 치 | 화산JCT R-A2교 |

| 내 용 | 화산JCT연결로 신축이음 A2 후타재 균열 L=2.4m | | |

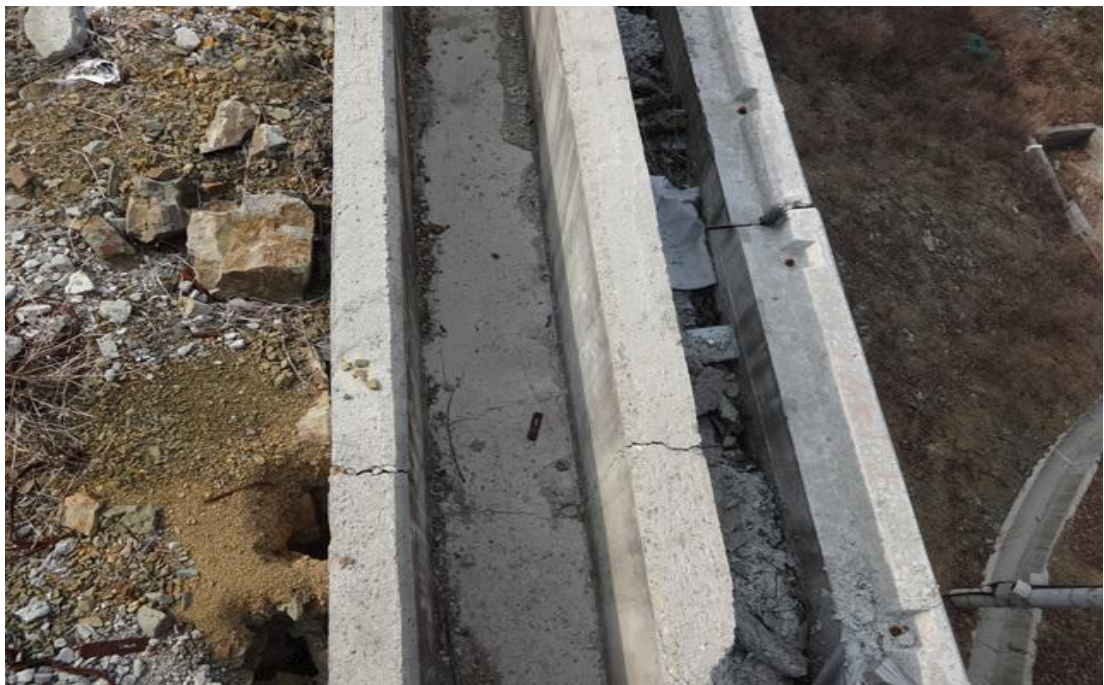
| 사진번호 | 8-RW13-2 | 위 치 | 패널식옹벽13 상주방향 |

| 내 용 | STA 73.16k 배수로 균열 L=2.5m | | |

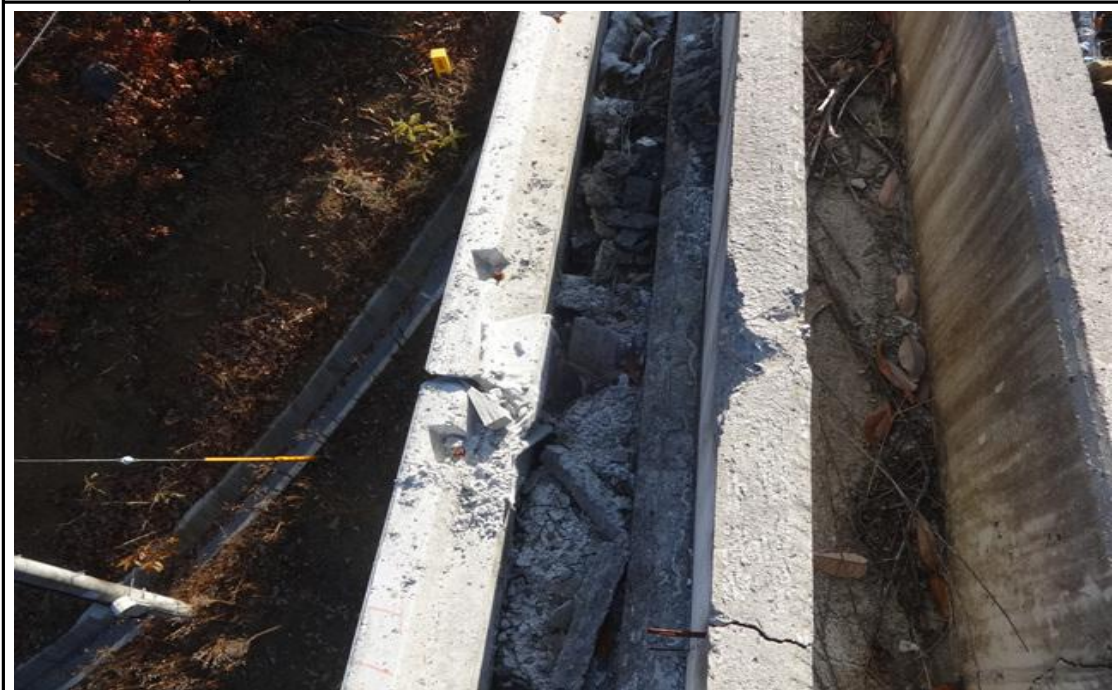
| 사진번호 | 8-RW13-4 | 위 치 | 패널식옹벽13 상주방향 |

| 내 용 | STA 73.23k 배수로 파손 A=0.38㎡ | | |

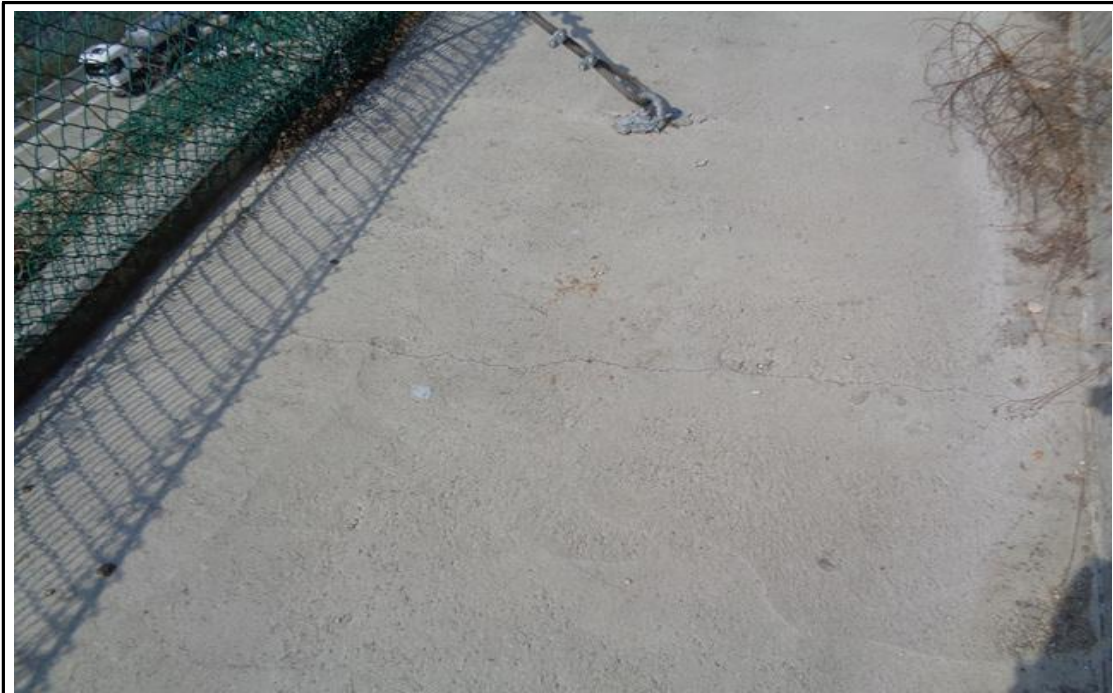
| 사진번호 | 8-SL44-1 | 위 치 | 상주절토44 |

| 내 용 | STA 66.55k 소단배수로 균열 L=2.5m | | |

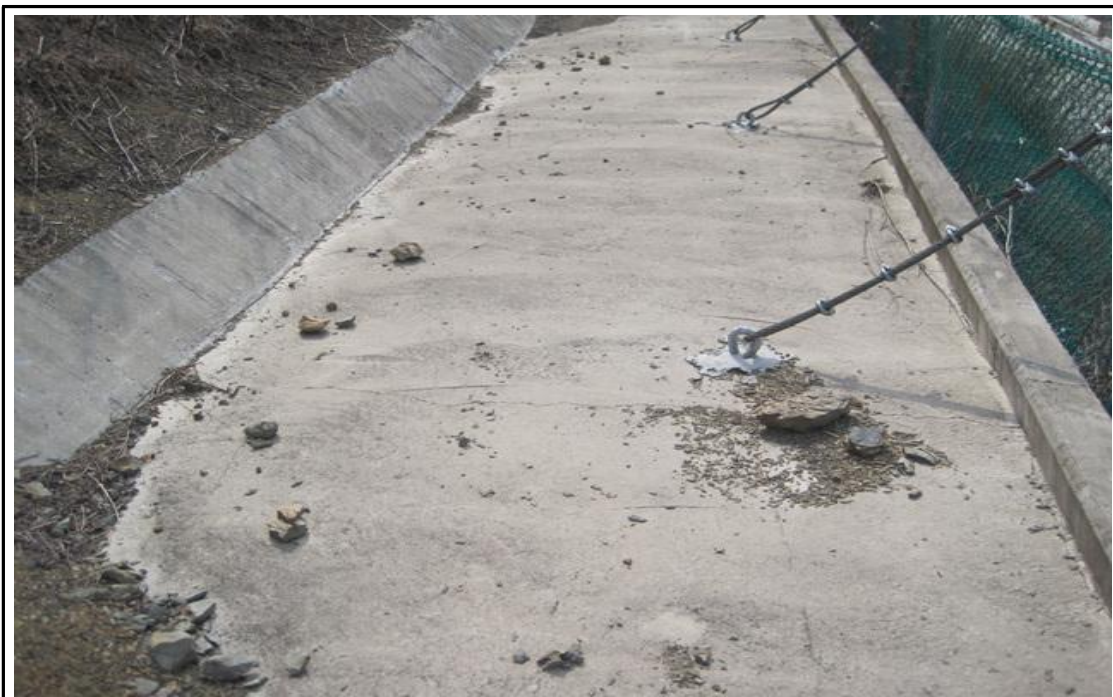
| 사진번호 | 8-SL46-1 | 위 치 | 영천절토46 |

| 내 용 | STA 70.21k 소단배수로 균열 L=18.5m | | |

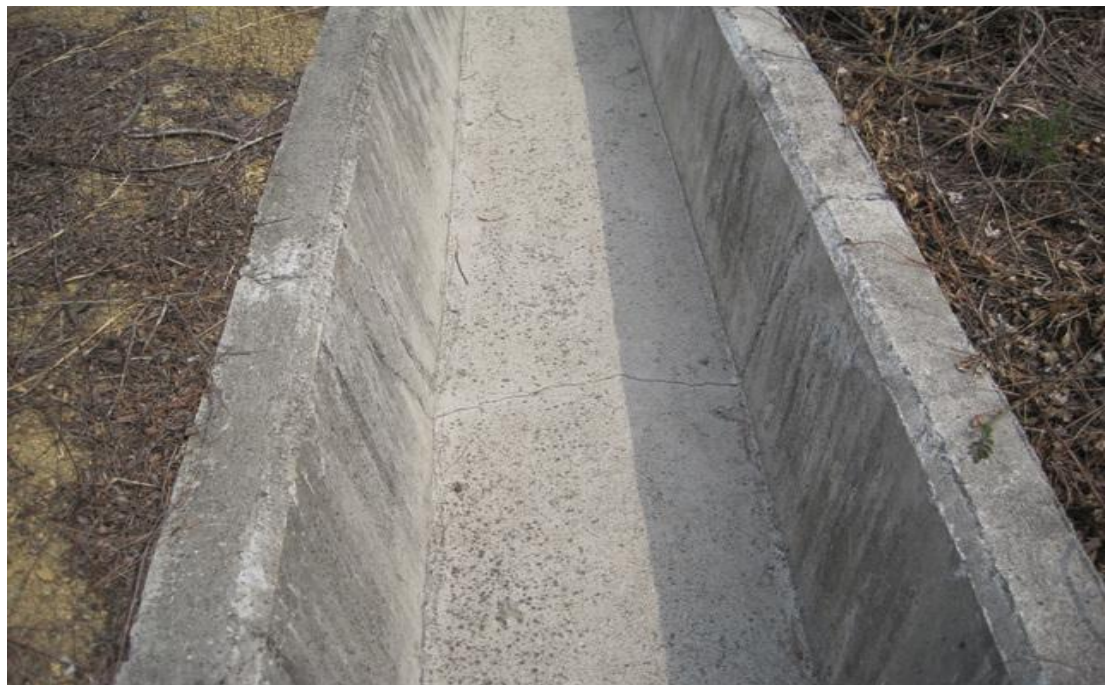
| 사진번호 | 8-SL46-2 | 위 치 | 영천절토46 |

| 내 용 | STA 70.05k 산마루측구 균열 L=3.0m | | |

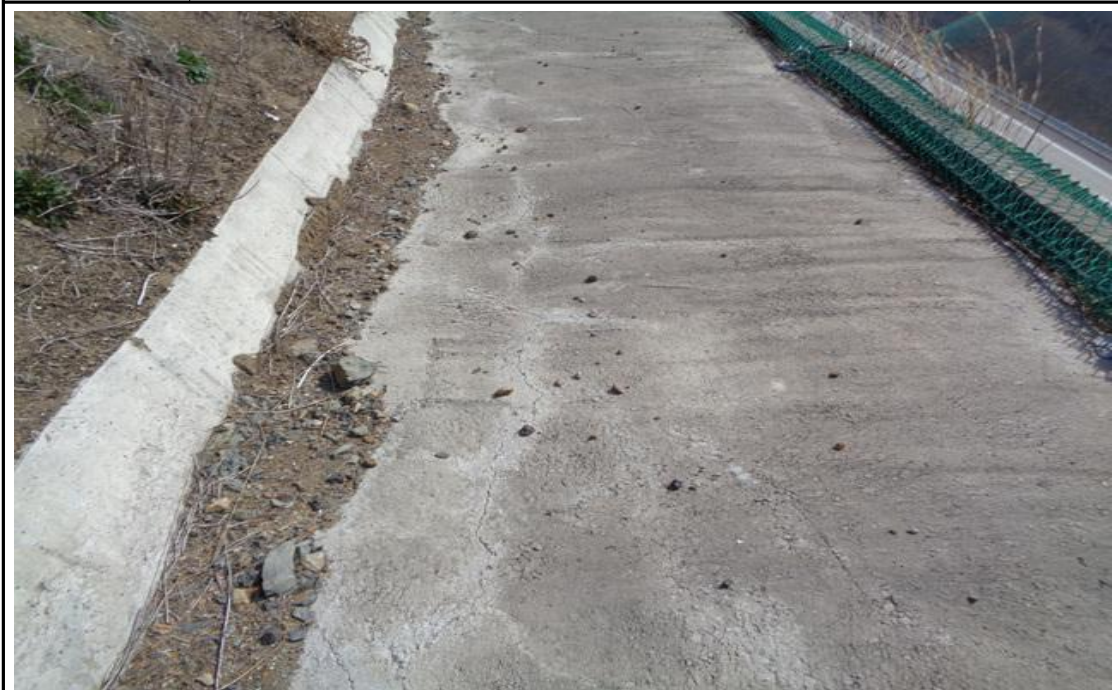
| 사진번호 | 8-SL47-2 | 위 치 | 상주절토47 |

| 내 용 | STA 70.67k 소단배수로 종방향균열 L=30.0m | | |
