# 하 자 보 고 서

〈 8공구 〉

2019. 06

상주영천고속도로주식회사

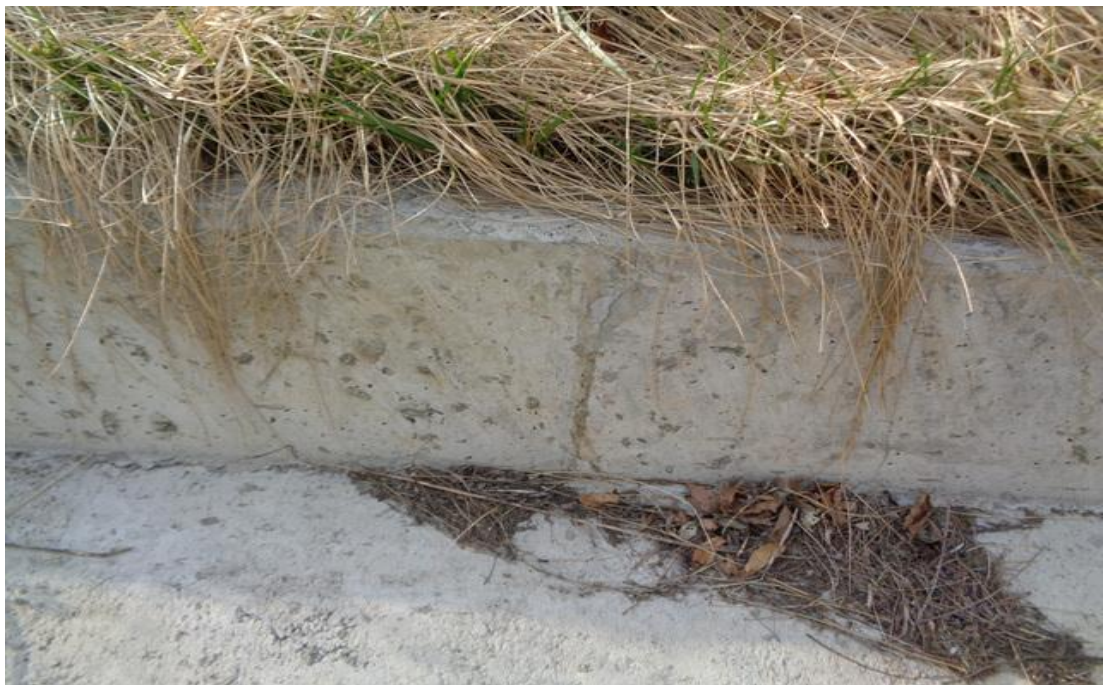
| 사진번호 | 8-SL48-2 | 위 치 | 영천절토48 |

| 내 용 | STA 71.17k 산마루측구 균열 L=0.5m | | |

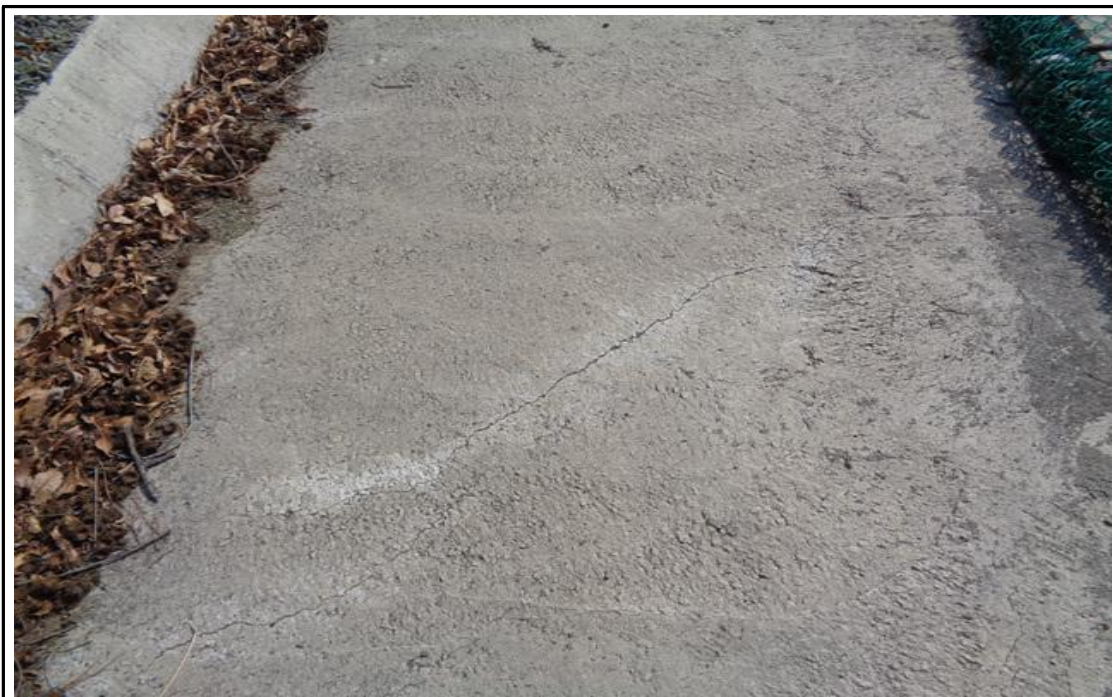
| 사진번호 | 8-SL50-1 | 위 치 | 상주절토50 |

| 내 용 | STA 71.55k 소단배수로 균열 L=5.0m | | |

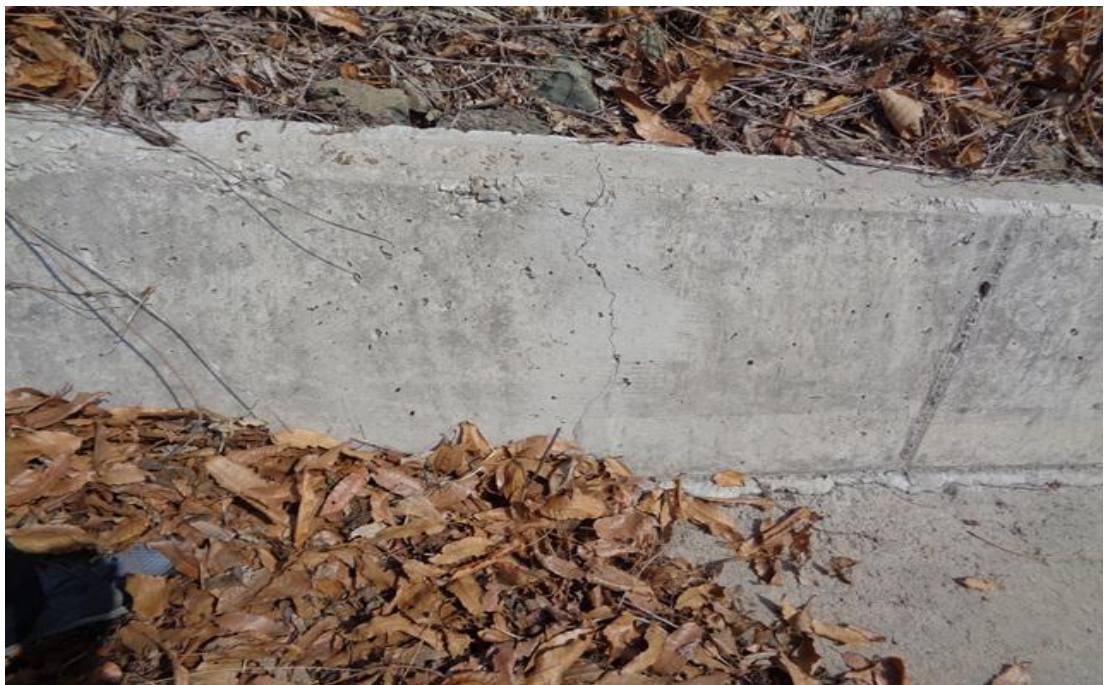
| 사진번호 | 8-SL50-2 | 위 치 | 상주절토50 |

| 내 용 | STA 71.70k 산마루측구 균열 L=4.5m | | |

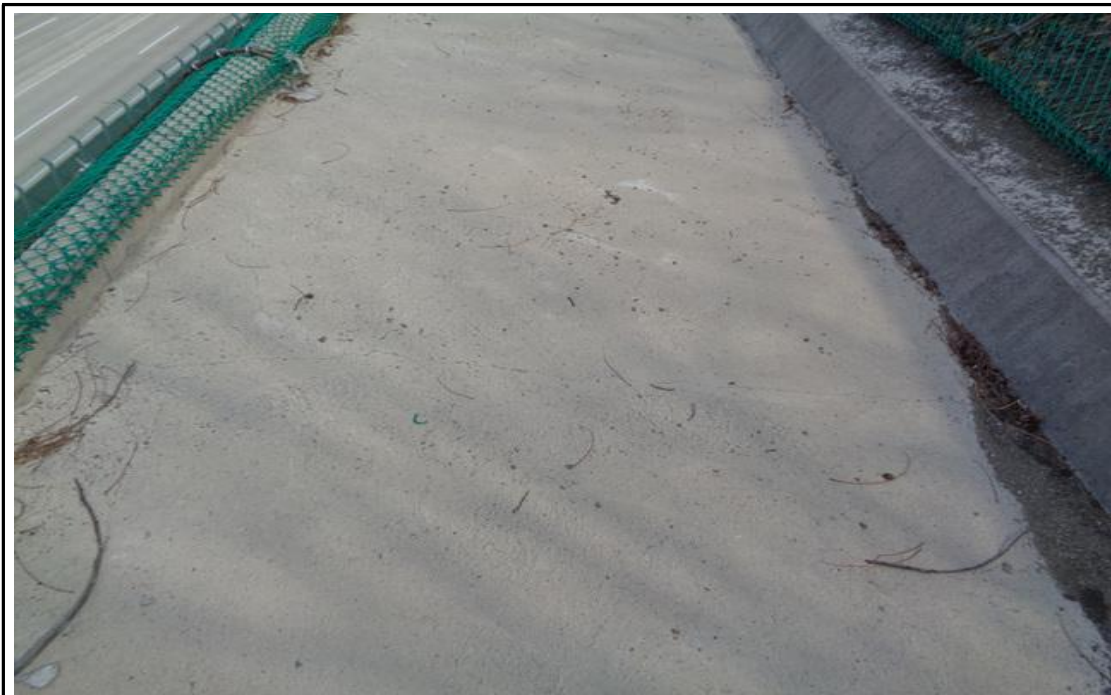
| 사진번호 | 8-SL51-1 | 위 치 | 영천절토51 |

| 내 용 | STA 72.46k 소단배수로 균열 L=2.5m | | |

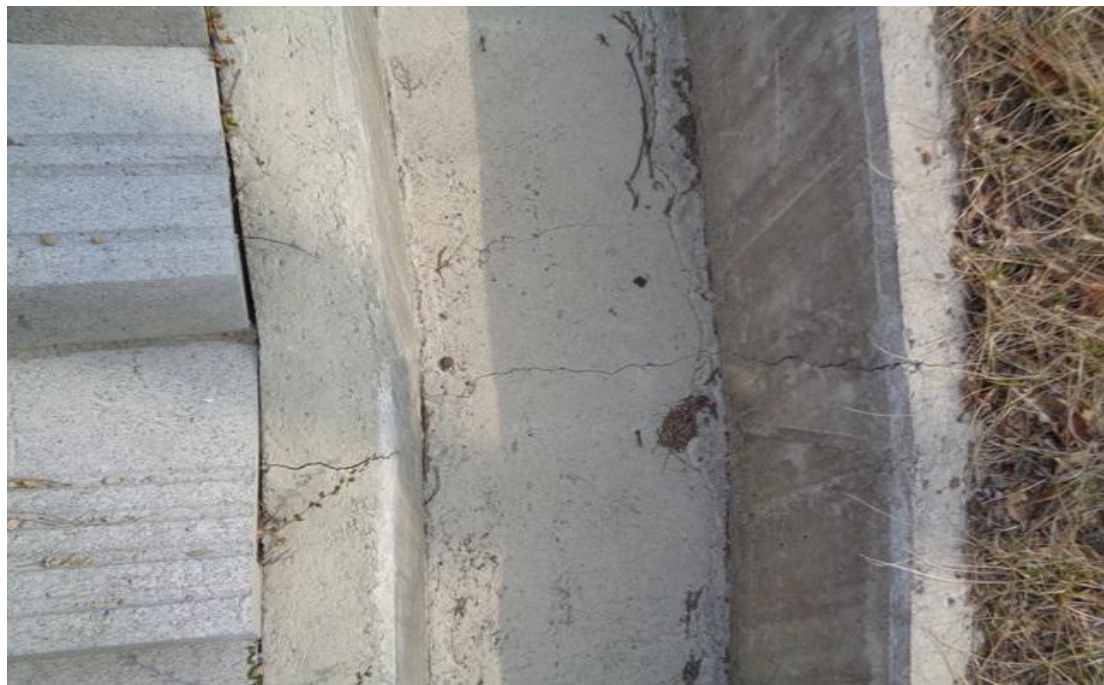
| 사진번호 | 8-SL51-2 | 위 치 | 영천절토51 |

| 내 용 | STA 72.37k 산마루측구 균열 L=3.0m | | |

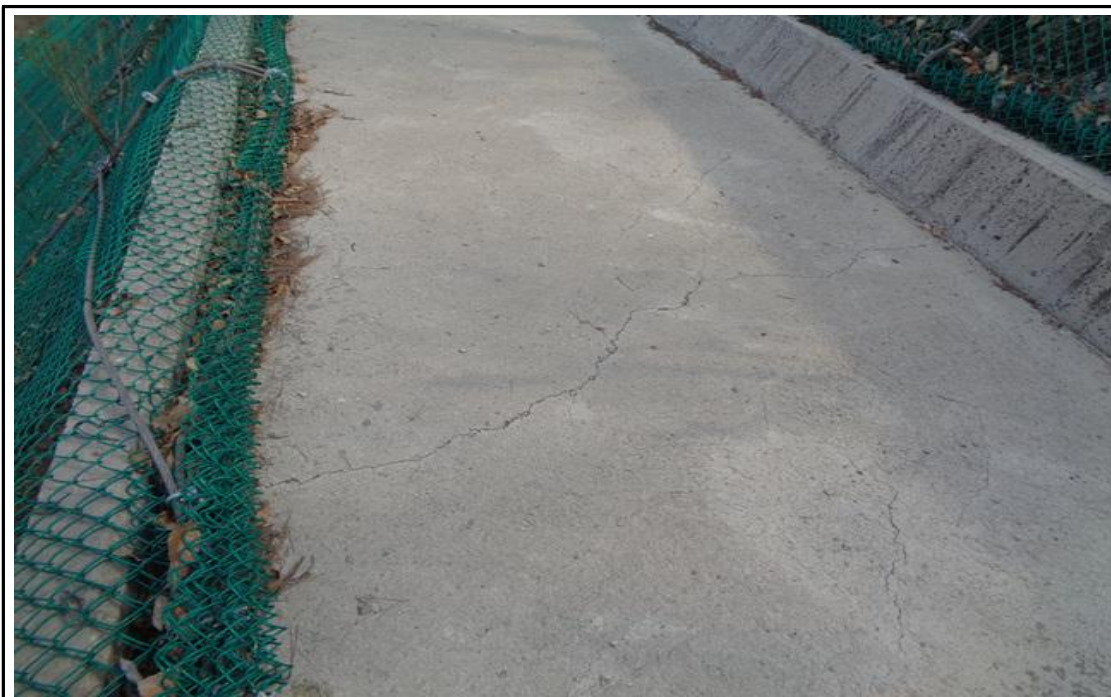
| 사진번호 | 8-SL52-1 | 위 치 | 영천절토52 |

| 내 용 | STA 72.85k 소단배수로 망상균열 L=15.0m | | |

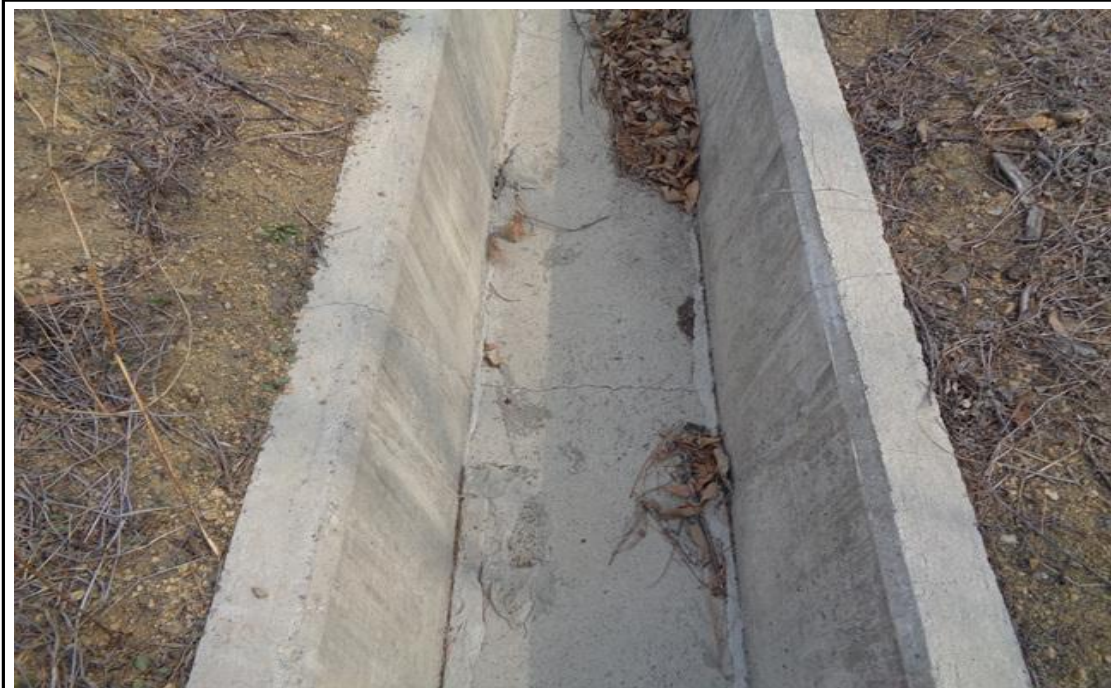
| 사진번호 | 8-SL52-2 | 위 치 | 영천절토52 |

| 내 용 | STA 72.79k 산마루측구 균열 L=1.5m | | |

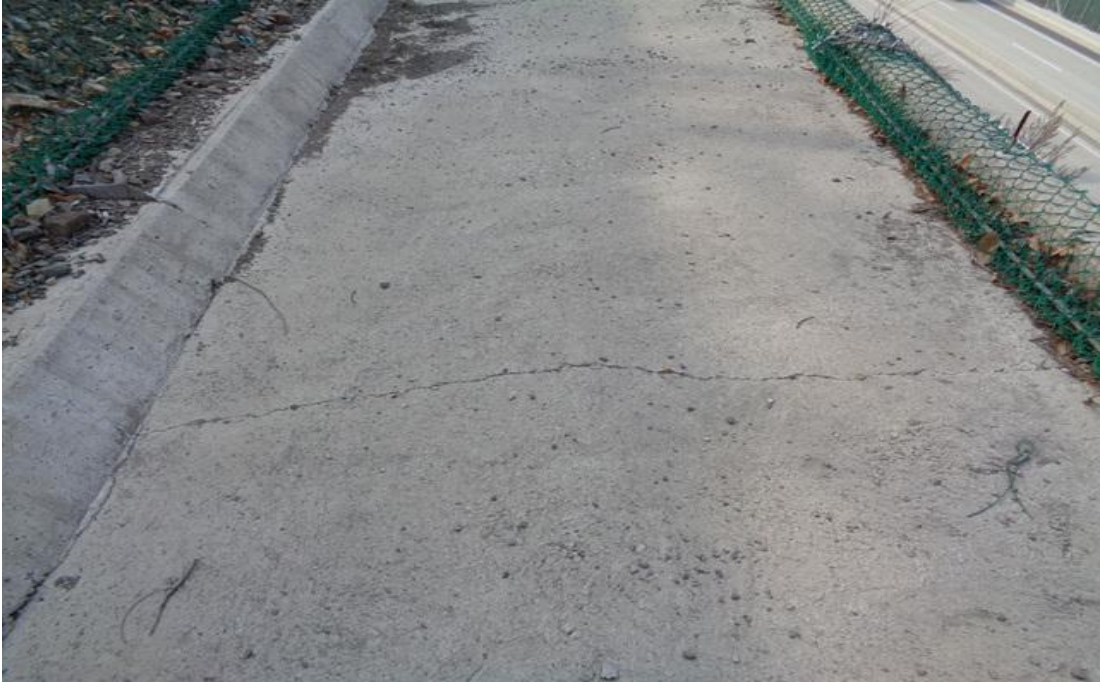
| 사진번호 | 8-SL53-2 | 위 치 | 영천절토53 |

| 내 용 | STA 73.42k 소단배수로 균열 L=5.0m | | |

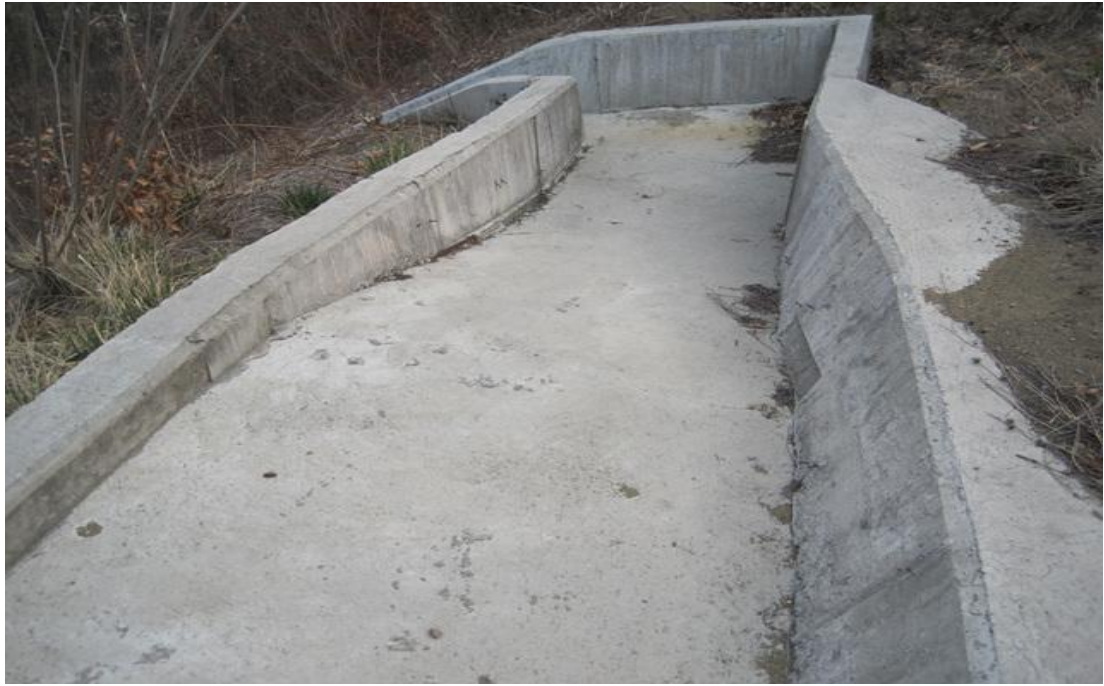
| 사진번호 | 8-SL54-1 | 위 치 | 영천절토54 |

| 내 용 | STA 74.48k 소단배수로 균열 L=12.5m | | |

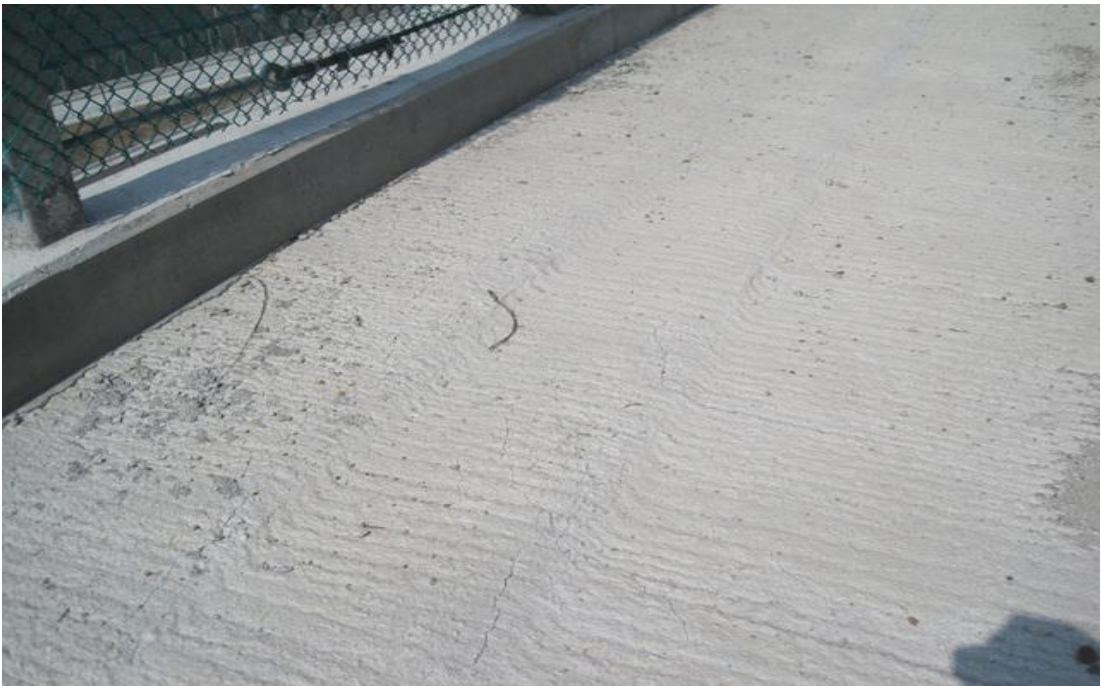
| 사진번호 | 8-SL56-1 | 위 치 | 상주절토56 |

| 내 용 | STA 74.25k 소단배수로 망상균열 A=10.0㎡ | | |

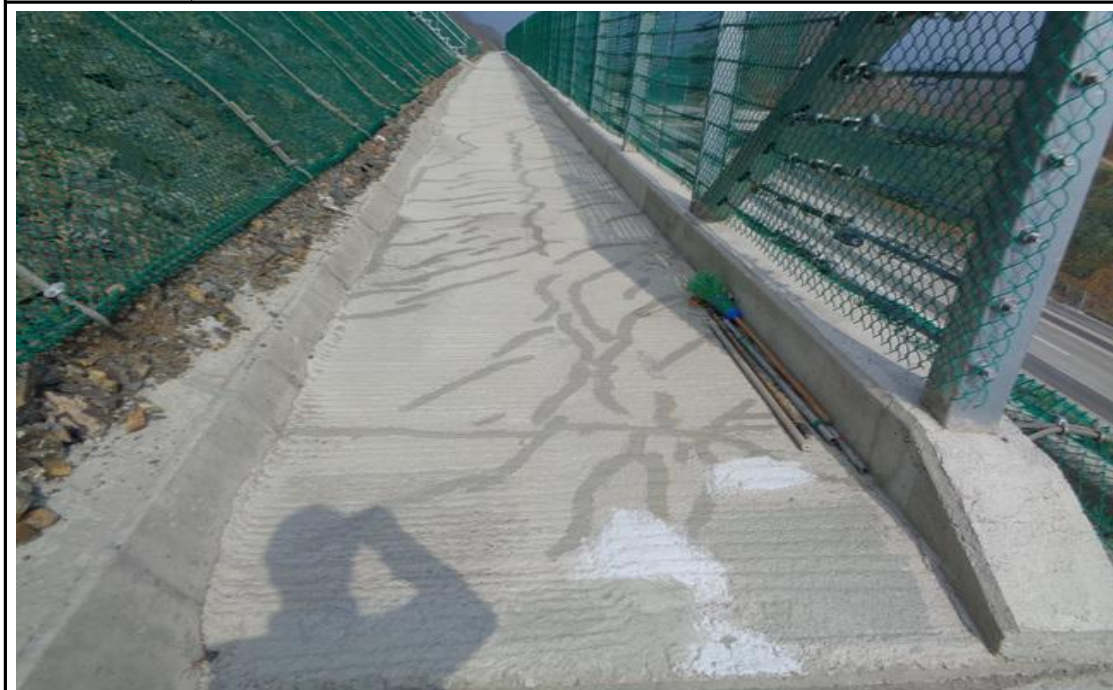
| 사진번호 | 8-SL57-1 | 위 치 | 영천절토57 |

| 내 용 | 조치후 | | |

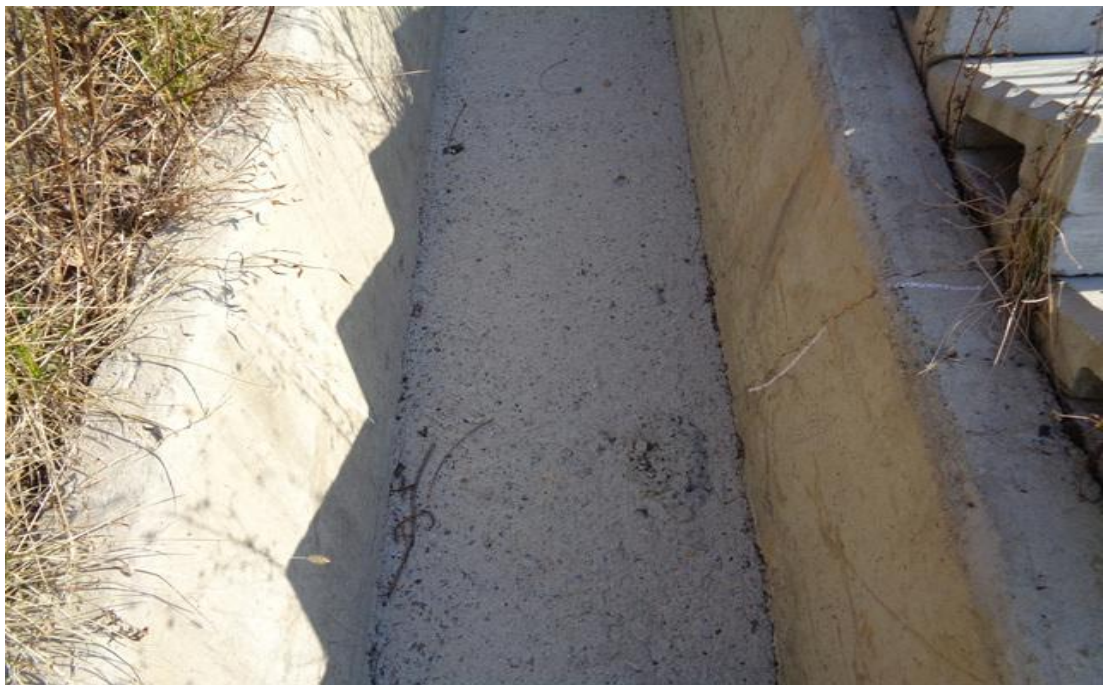
| 사진번호 | 8-SL58-2 | 위 치 | 영천절토58 |

| 내 용 | STA 1+340 산마루측구 균열 L=4.5m | | |

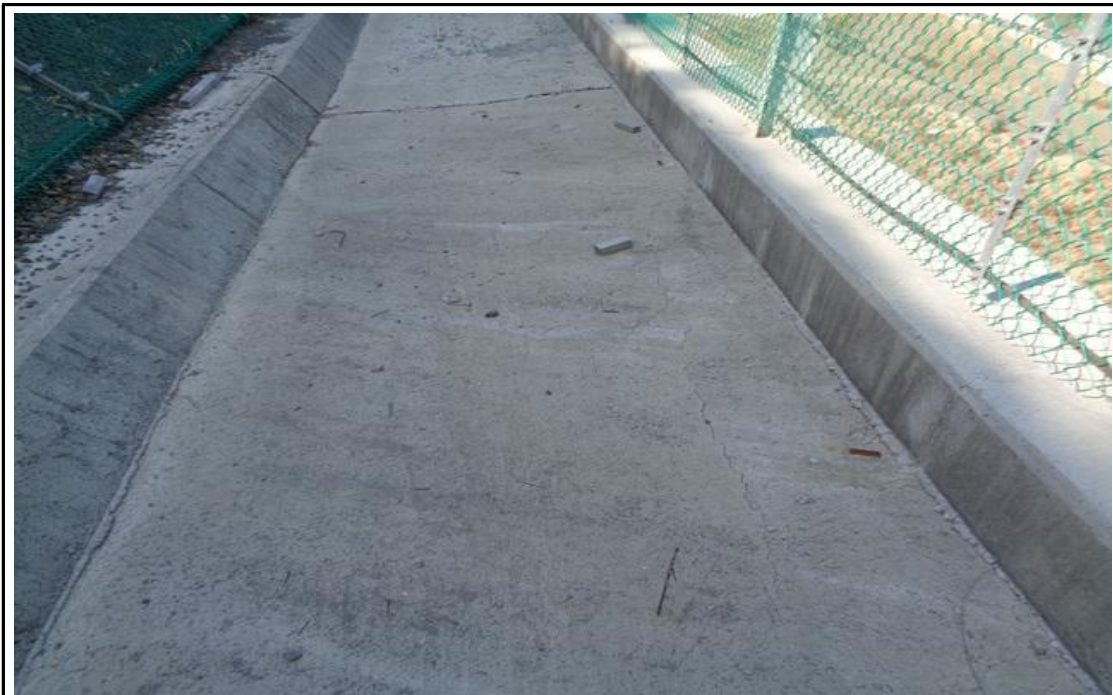
| 사진번호 | 8-SL61-1 | 위 치 | 영천절토61 |

| 내 용 | STA 0+380 소단배수로 균열 L=7.5m | | |

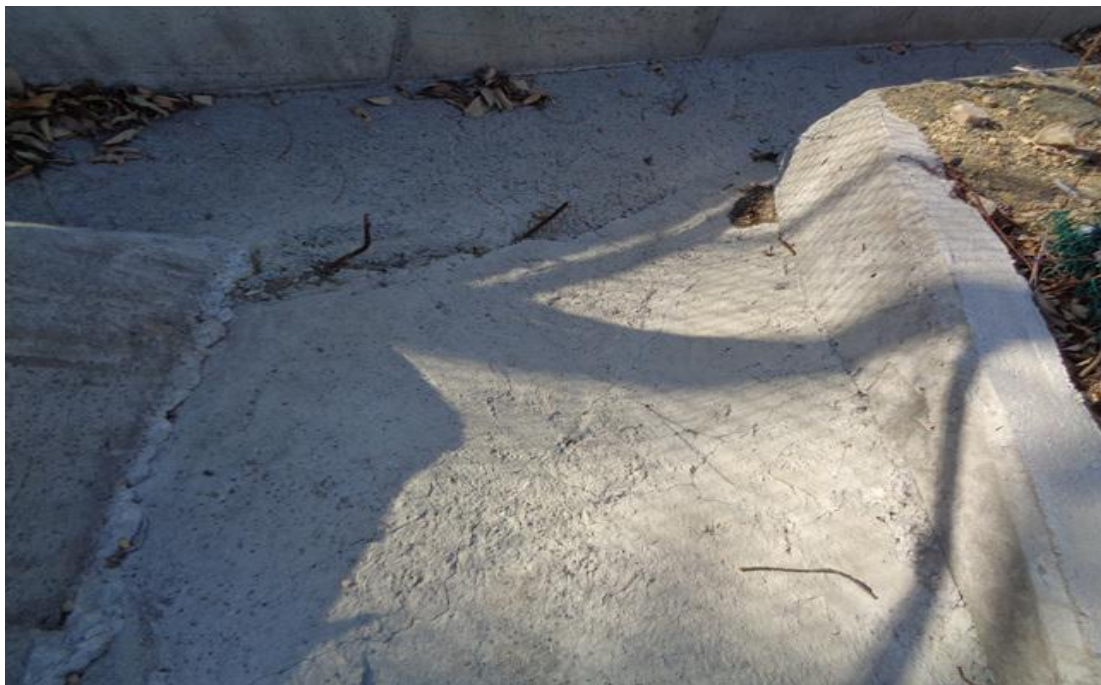
| 사진번호 | 8-SL61-2 | 위 치 | 영천절토61 |

| 내 용 | STA 0+300 산마루측구 균열 L=0.5m | | |
