# 하 자 보 고 서

〈 9공구 〉

2019. 06

상주영천고속도로주식회사

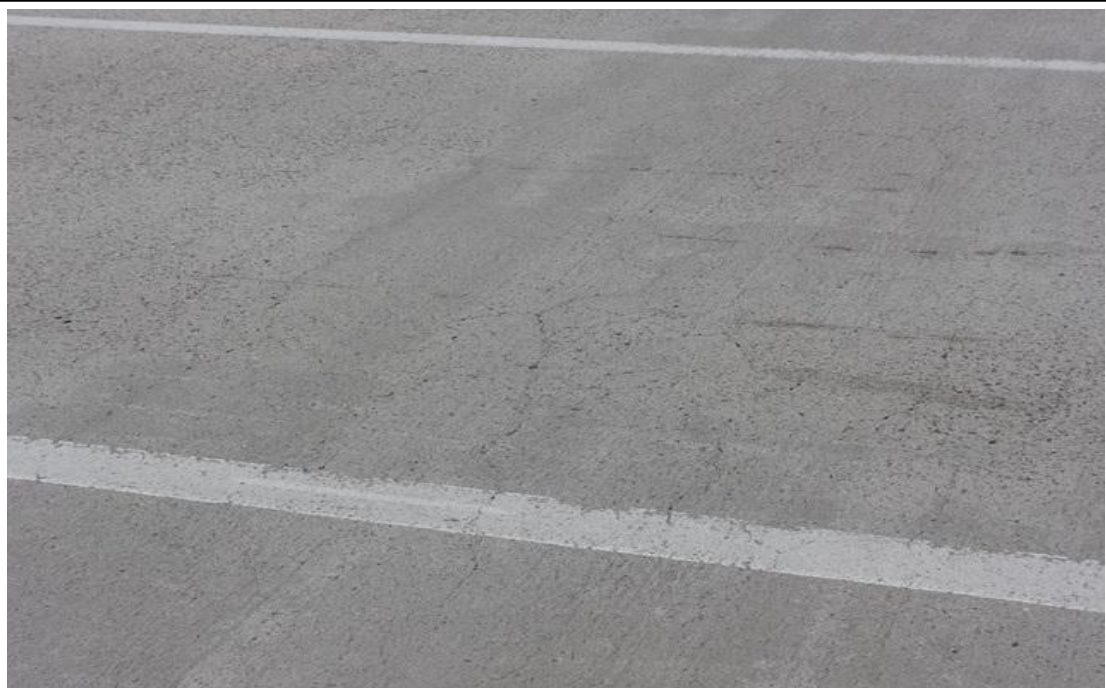
| 사진번호 | 9-BR31-2 | 위 치 | 가래실교 상주방향, 영천방향 |

| 내 용 | STA 75.72k 교면포장 S1~S3, S6 망상균열 A=36.0㎡ | | |

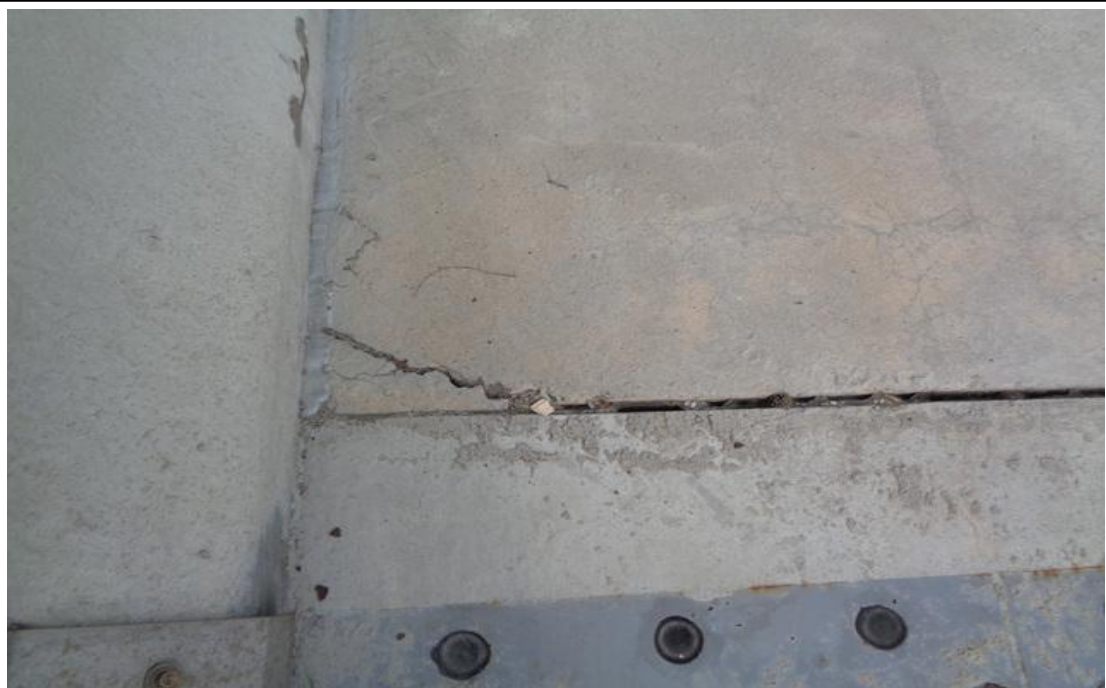
| 사진번호 | 9-BR31-4 | 위 치 | 가래실교 영천방향 |

| 내 용 | STA 75.52k 교면포장 S1 접속부 이격 T=2.0cm | | |

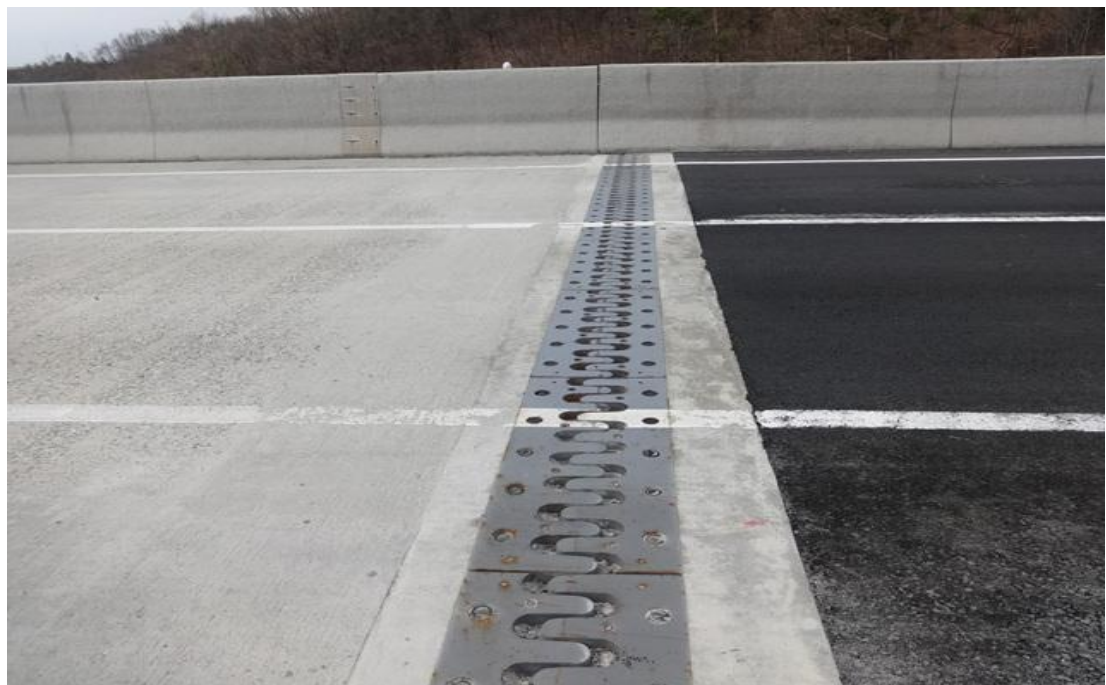
| 사진번호 | 9-BR31-5 | 위 치 | 가래실교 상주방향 |

| 내 용 | 조치후 | | |

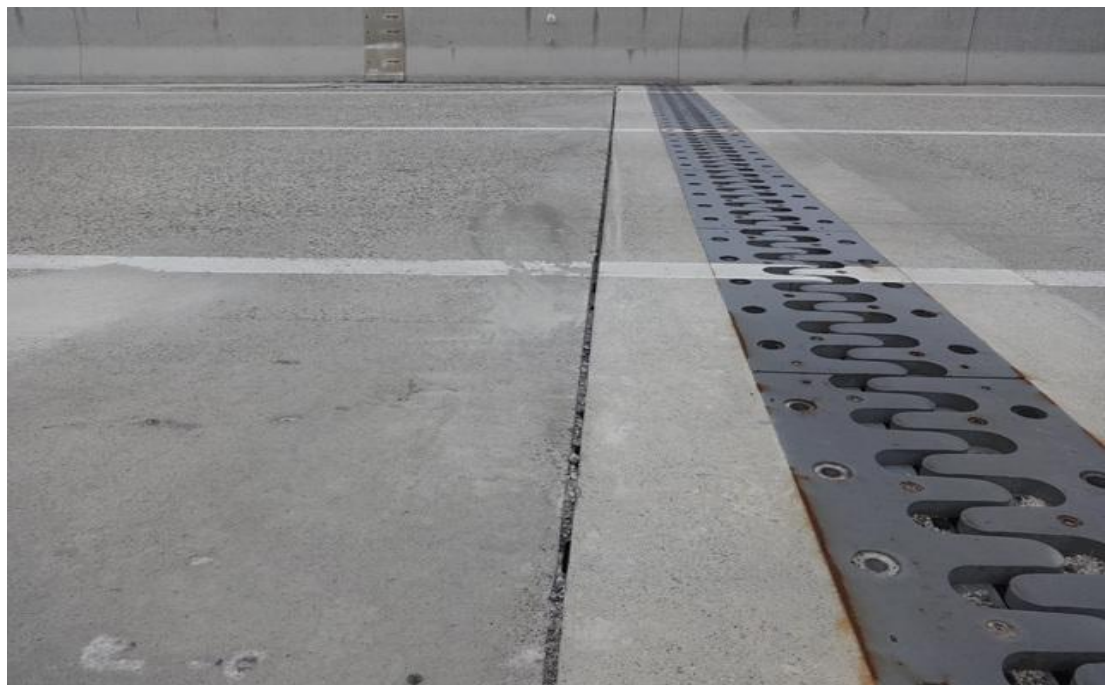
| 사진번호 | 9-BR31-9 | 위 치 | 가래실교 상주방향, 영천방향 |

| 내 용 | STA 75.83k 신축이음 A2 후타재 접속부 이격 T=2.0cm | | |

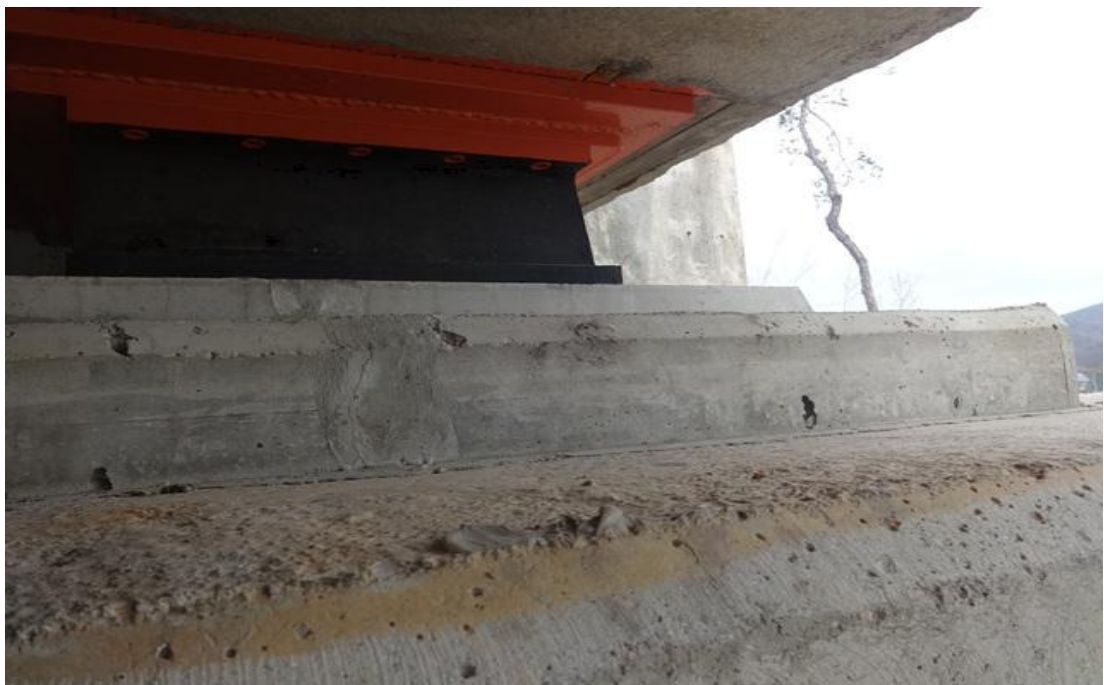
| 사진번호 | 9-BR31-11 | 위 치 | 가래실교 상주방향, 영천방향 |

| 내 용 | STA 75.52k 교량받침 A1 받침콘크리트 균열 L=0.7m | | |

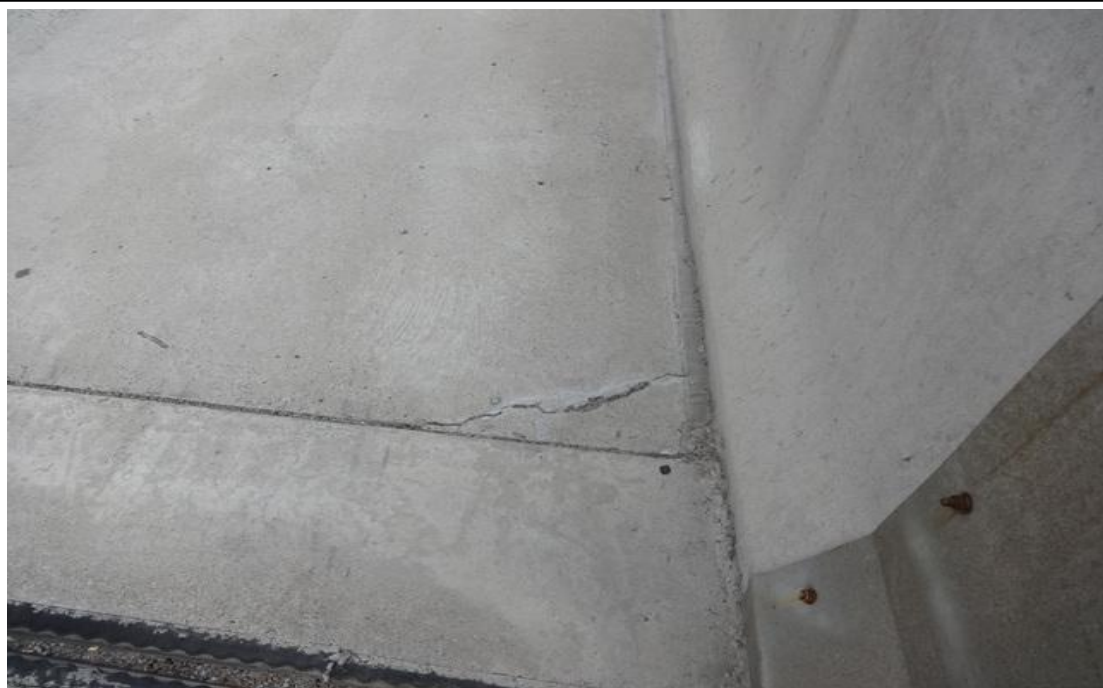
| 사진번호 | 9-BR32-2 | 위 치 | 암기교 상주방향 |

| 내 용 | STA 76.24k 교면포장 S1 접속부 파손 A=0.06㎡ | | |

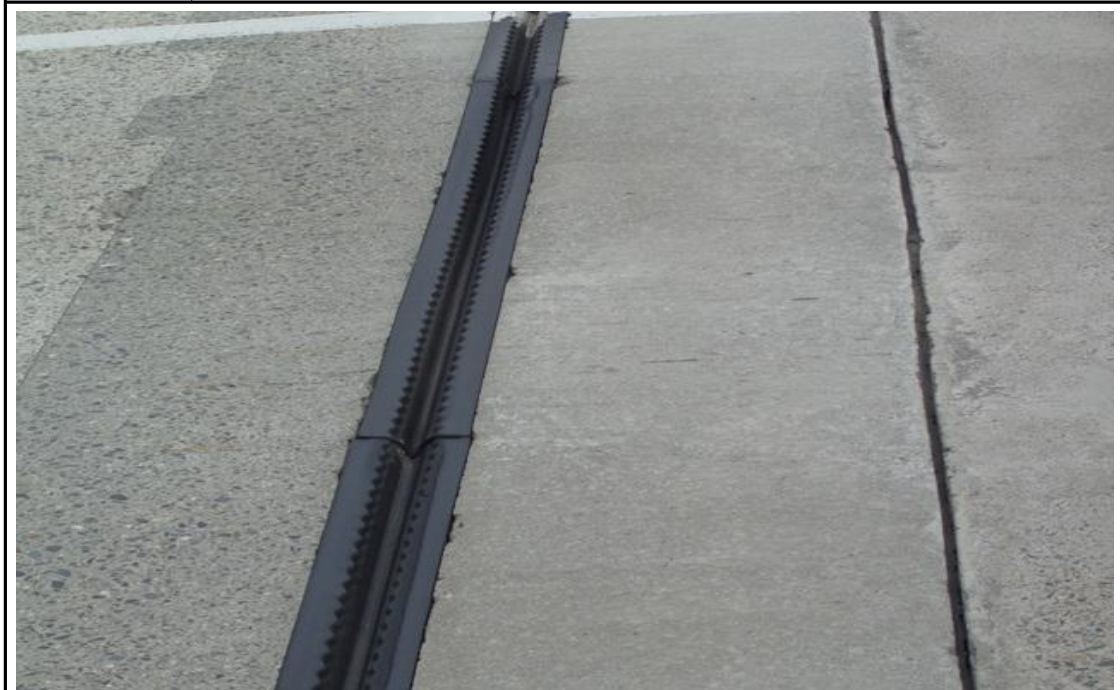
| 사진번호 | 9-BR32-8 | 위 치 | 암기교 영천방향 |

| 내 용 | STA 76.33k 신축이음 A2 후타재 박락 A=0.03㎡ | | |

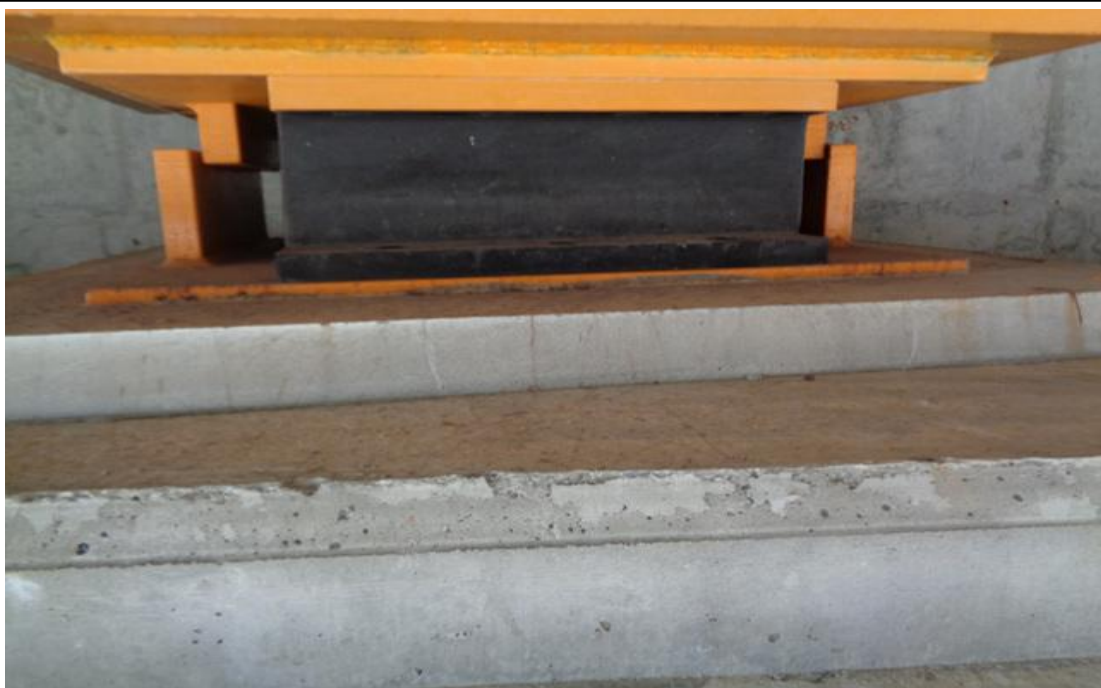
| 사진번호 | 9-BR32-10 | 위 치 | 암기교 상주방향, 영천방향 |

| 내 용 | STA 76.15k 교량받침 A1 무수축몰탈 균열 L=2.9m | | |

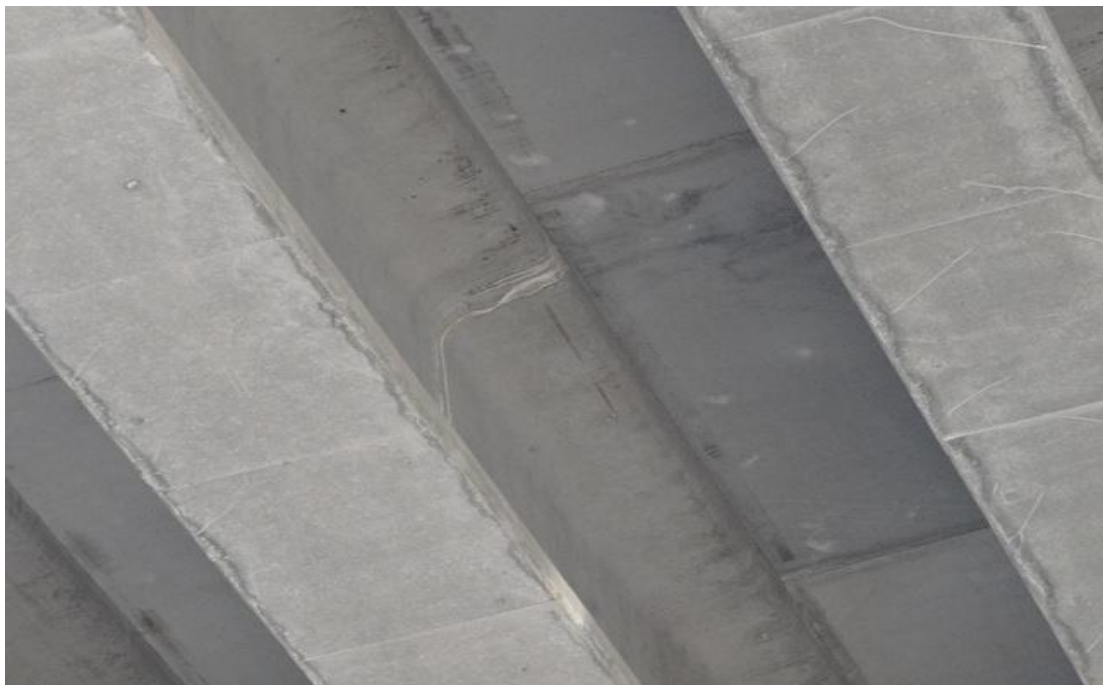
| 사진번호 | 9-BR32-12 | 위 치 | 암기교 상주방향 |

| NO | 시설물명 | 방향 | 시설물<br>번호 | 위치 | 부재 | 내용 | 단<br>위 | 수량 | 하자<br>담보<br>책임<br>기간 | 조치<br>방법 | 발생 | 공종 | 하자형태 | 사진<br>번호 | 종별 |
|---|---|---|---|---|---|---|---|---|---|---|---|---|---|---|---|
| 26 | 암기교 | 상주 | BR32 | S1<br>STA76.17k | 바닥판 | 균열부백태 | m | 1.60 | 7 | 하자 | 2017하 | 교량 | 백태 | 12 | 2종 |

| 내 용 | STA 76.17k 바닥판하면 S1 균열부 백태 L=1.6m | | |

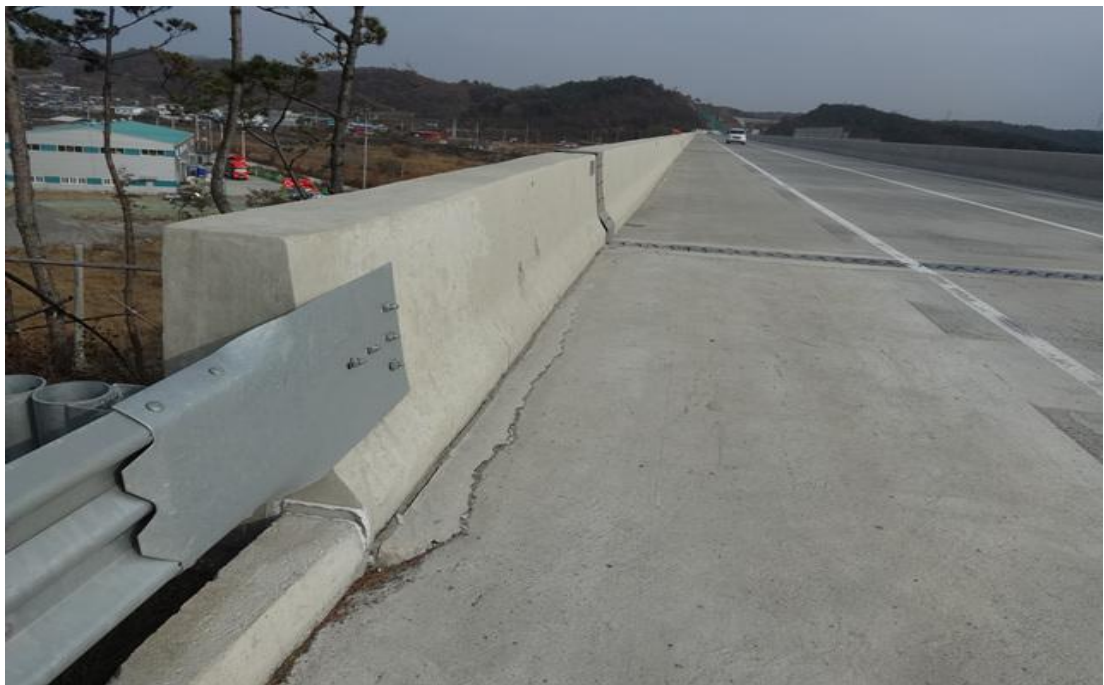
| 사진번호 | 9-BR33-2 | 위 치 | 고현천교 상주방향 |

| 내 용 | STA 79.05k 교면포장 S1 접속슬래브 파손 A=1.8㎡ | | |

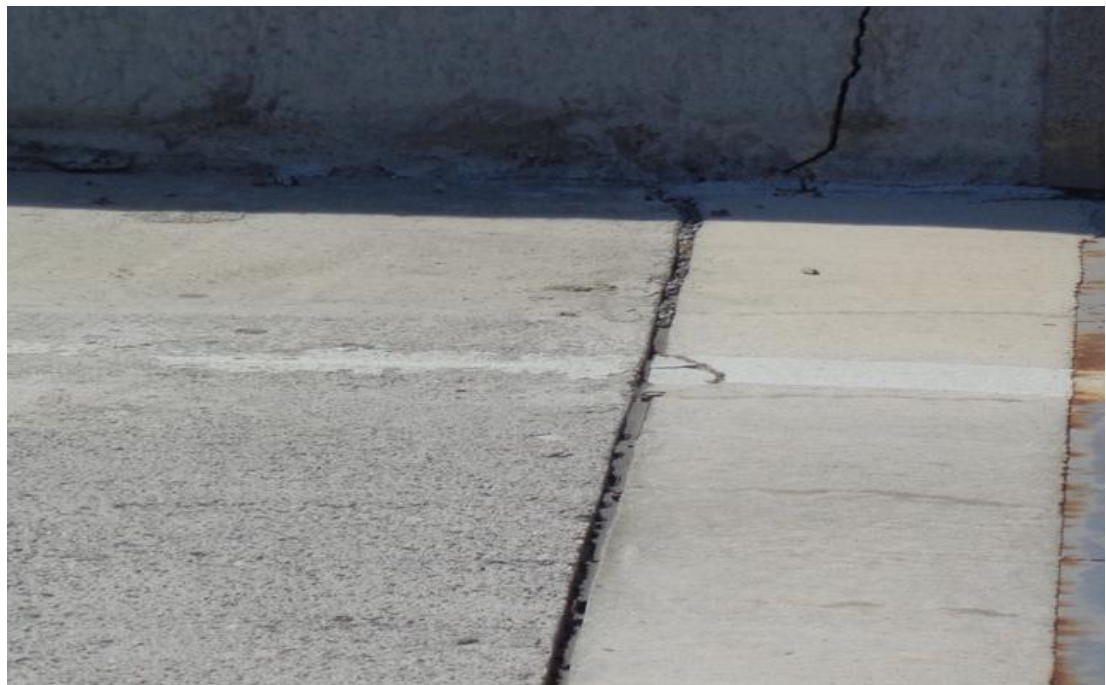
| 사진번호 | 9-BR33-10 | 위 치 | 고현천교 상주방향 |

| 내 용 | STA 79.59k 신축이음 A2 후타재 박락 A=0.01㎡ | | |

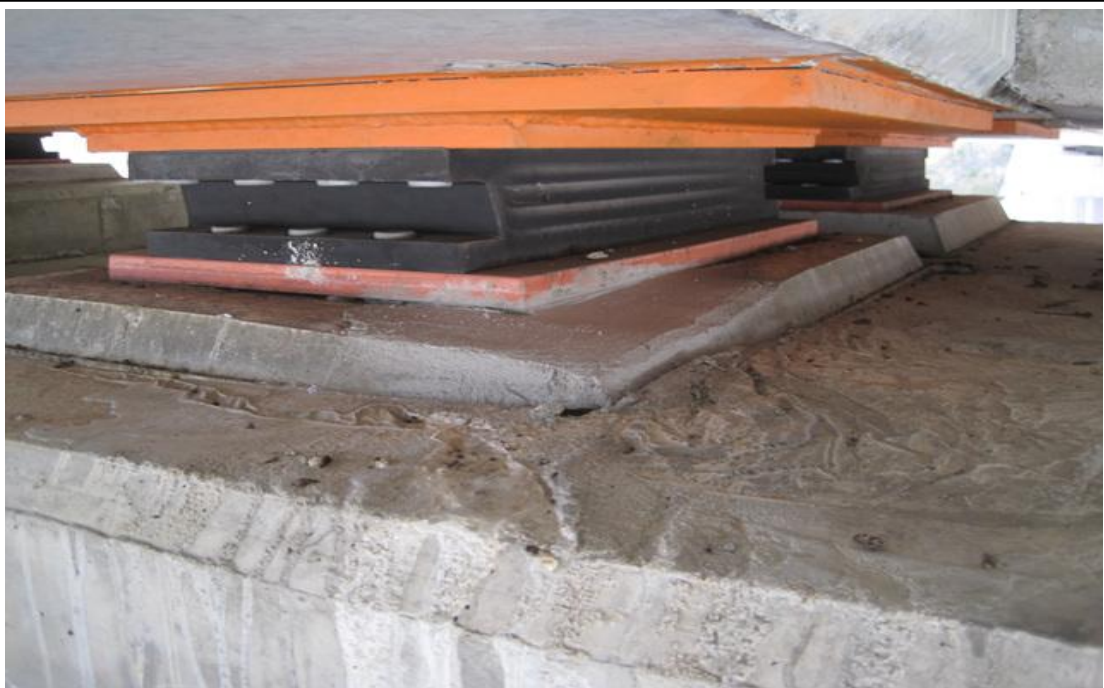
| 사진번호 | 9-BR34-11 | 위 치 | 고현천교 영천방향 |

| 내 용 | 조치후 | | |

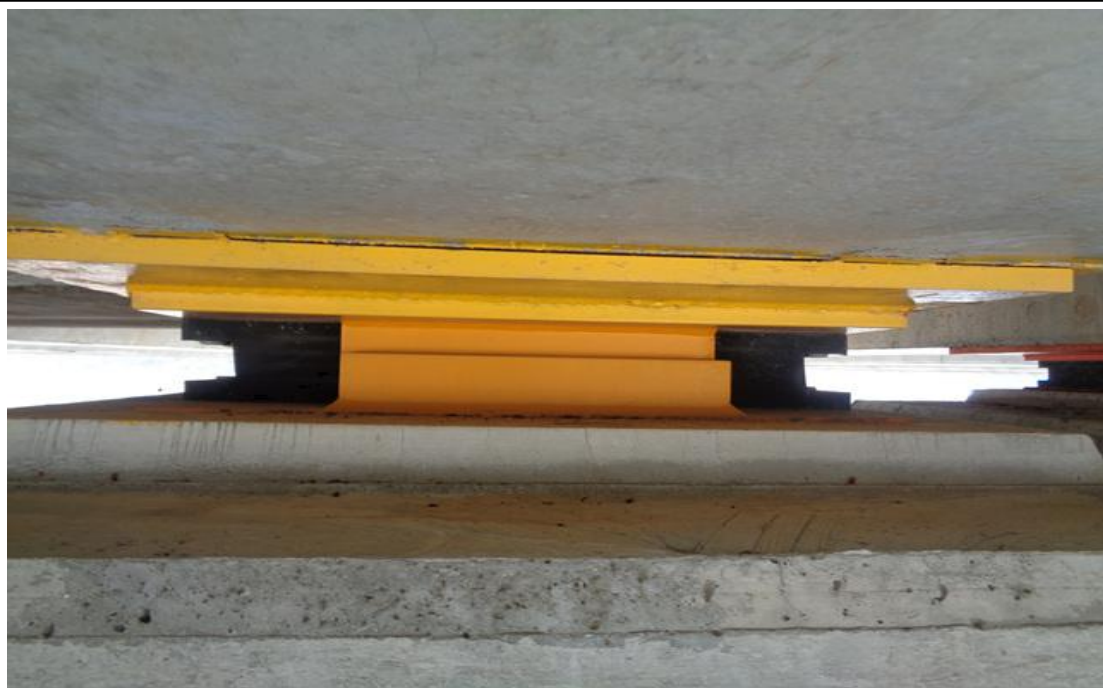
| 사진번호 | 9-BR34-15 | 위 치 | 고현천교 상주방향, 영천방향 |

| NO | 시설물명 | 방향 | 시설물<br>번호 | 위치 | 부재 | 내용 | 단<br>위 | 수량 | 하자<br>담보<br>책임<br>기간 | 조치<br>방법 | 발생 | 공종 | 하자형태 | 사진<br>번호 | 종별 |
|---|---|---|---|---|---|---|---|---|---|---|---|---|---|---|---|
| 41 | 고현천교 | 상주<br>영천 | BR33 | P5<br>STA79.28k | 교량받침 | 무수축몰탈<br>균열 | m | 2.80 | 2 | 하자 | 2019상 | 교량 | 균열0.3<br>mm미만 | 15 | 1종 |

| 내 용 | STA 79.28k 교량받침 P5 무수축몰탈 균열 L=2.8m | | |

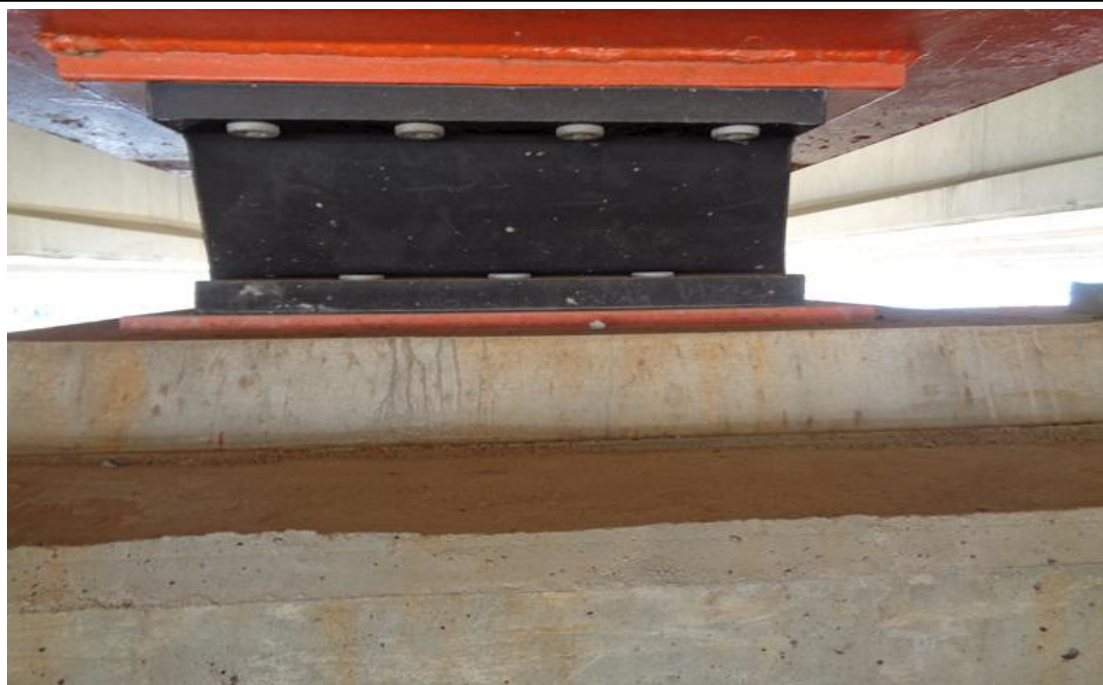
| 사진번호 | 9-BR34-17 | 위 치 | 고현천교 상주방향, 영천방향 |

| NO | 시설물명 | 방향 | 시설물<br>번호 | 위치 | 부재 | 내용 | 단<br>위 | 수량 | 하자<br>담보<br>책임<br>기간 | 조치<br>방법 | 발생 | 공종 | 하자형태 | 사진<br>번호 | 종별 |
|---|---|---|---|---|---|---|---|---|---|---|---|---|---|---|---|
| 43 | 고현천교 | 상주<br>영천 | BR33 | P6<br>STA79.32k | 교량받침 | 무수축몰탈<br>균열 | m | 1.00 | 2 | 하자 | 2019상 | 교량 | 균열0.3<br>mm미만 | 17 | 1종 |

| 내 용 | STA 79.32k 교량받침 P6 무수축몰탈 균열 L=1.0m | | |

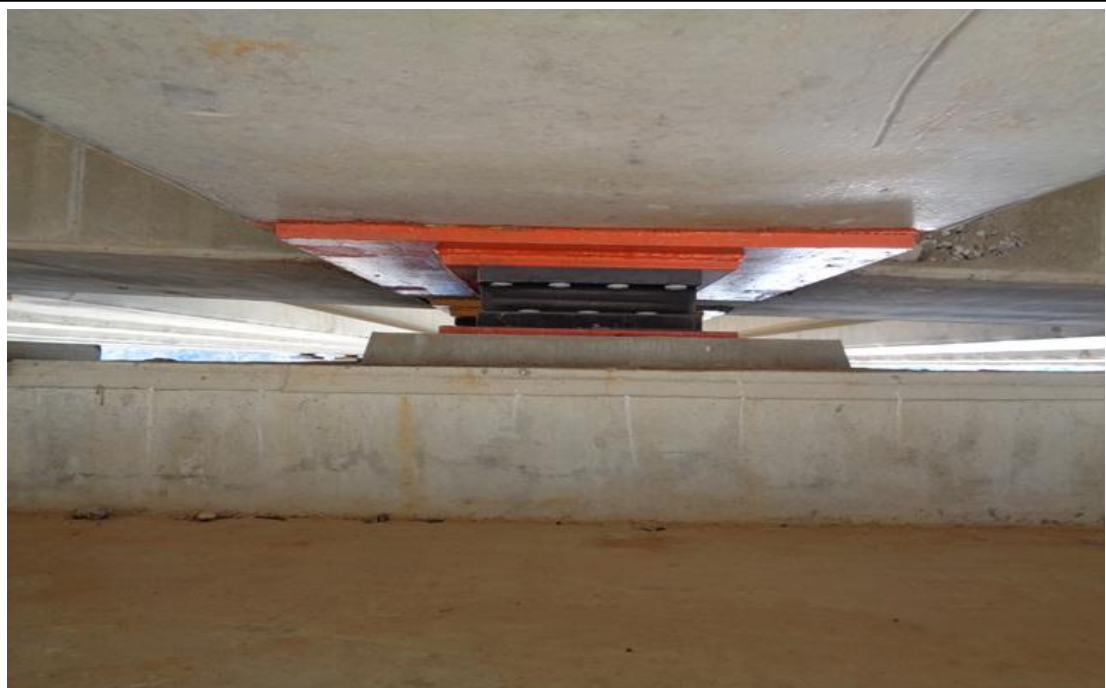
| 사진번호 | 9-BR34-19 | 위 치 | 고현천교 상주방향, 영천방향 |

| NO | 시설물명 | 방향 | 시설물<br>번호 | 위치 | 부재 | 내용 | 단<br>위 | 수량 | 하자<br>담보<br>책임<br>기간 | 조치<br>방법 | 발생 | 공종 | 하자형태 | 사진<br>번호 | 종별 |
|---|---|---|---|---|---|---|---|---|---|---|---|---|---|---|---|
| 45 | 고현천교 | 상주<br>영천 | BR33 | P7<br>STA79.36k | 교량받침 | 받침콘크리트<br>균열 | m | 3.80 | 2 | 하자 | 2019상 | 교량 | 균열0.3<br>mm미만 | 19 | 1종 |

| 내 용 | STA 79.36k 교량받침 P7 받침콘크리트 균열 L=3.8m | | |

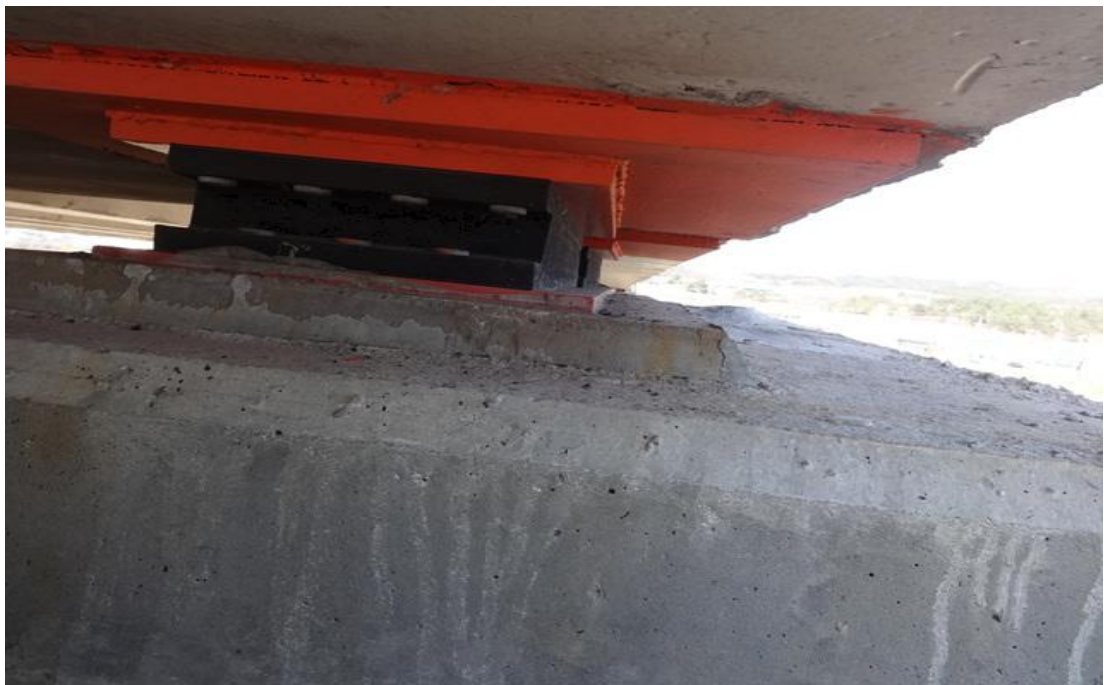
| 사진번호 | 9-BR34-21 | 위 치 | 고현천교 상주방향 |

| 내 용 | STA 79.40k 교량받침 P8 무수충돌탈 들뜸 A=0.01㎡ | | |

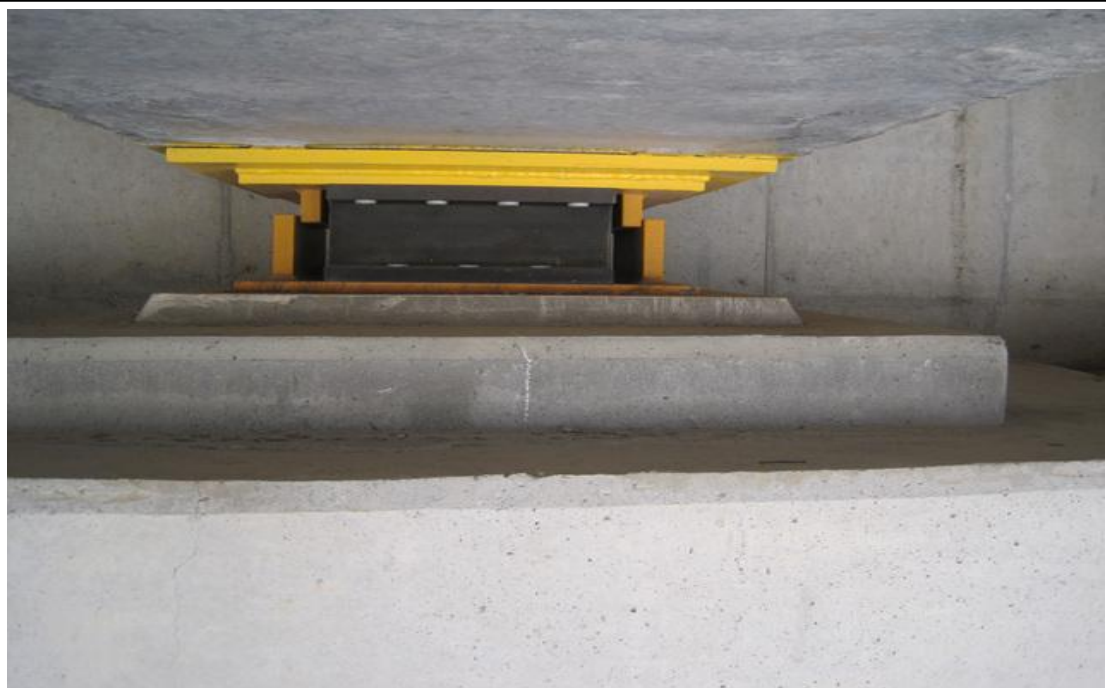
| 사진번호 | 9-BR34-23 | 위 치 | 고현천교 상주방향 |

| NO | 시설물명 | 방향 | 시설물<br>번호 | 위치 | 부재 | 내용 | 단<br>위 | 수량 | 하자<br>담보<br>책임<br>기간 | 조치<br>방법 | 발생 | 공종 | 하자형태 | 사진<br>번호 | 종별 |
|---|---|---|---|---|---|---|---|---|---|---|---|---|---|---|---|
| 49 | 고현천교 | 상주 | BR33 | A2<br>STA79.59k | 교량받침 | 받침콘크리트<br>균열 | m | 0.20 | 2 | 하자 | 2019상 | 교량 | 균열0.3<br>mm미만 | 23 | 1종 |

| 내 용 | STA 79.59k 교량받침 A2 받침콘크리트 균열 L=0.2m | | |

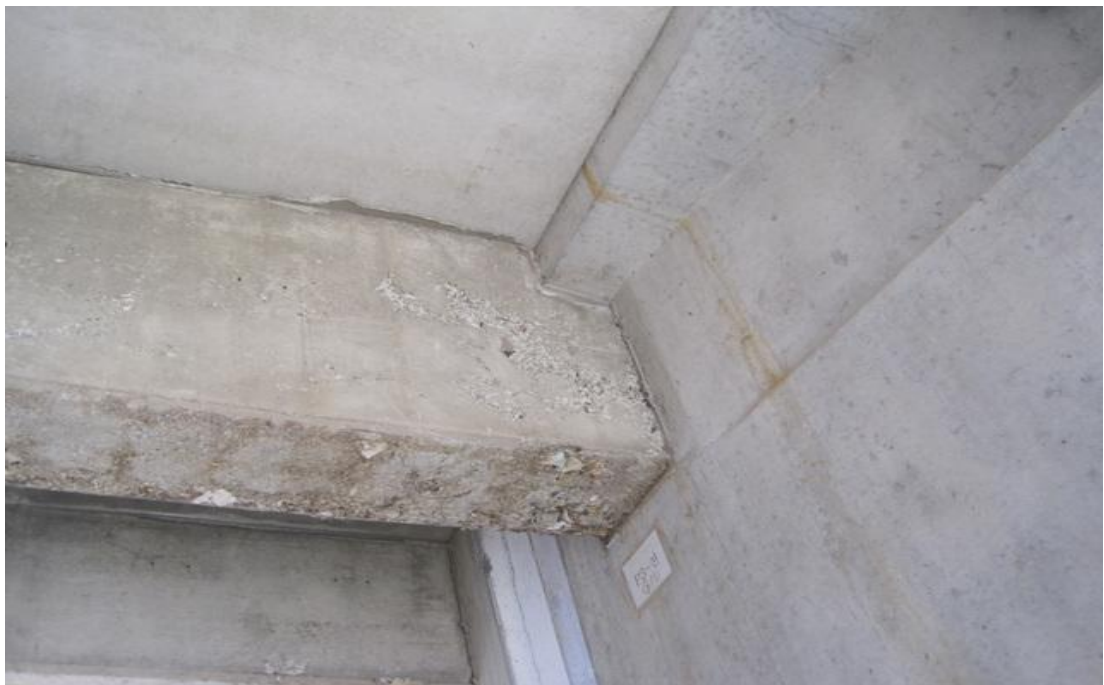
| 사진번호 | 9-BR34-25 | 위 치 | 고현천교 영천방향 |

| NO | 시설물명 | 방향 | 시설물<br>번호 | 위치 | 부재 | 내용 | 단<br>위 | 수량 | 하자<br>담보<br>책임<br>기간 | 조치<br>방법 | 발생 | 공종 | 하자형태 | 사진<br>번호 | 종별 |
|---|---|---|---|---|---|---|---|---|---|---|---|---|---|---|---|
| 51 | 고현천교 | 영천 | BR33 | S3<br>STA79.22k | 가로보 | 재료분리 | m² | 0.25 | 7 | 하자 | 2019상 | 교량 | 콘크리트<br>손상 | 25 | 1종 |

| 내 용 | STA 79.22k 가로보 S3 재료분리 A=0.25㎡ | | |

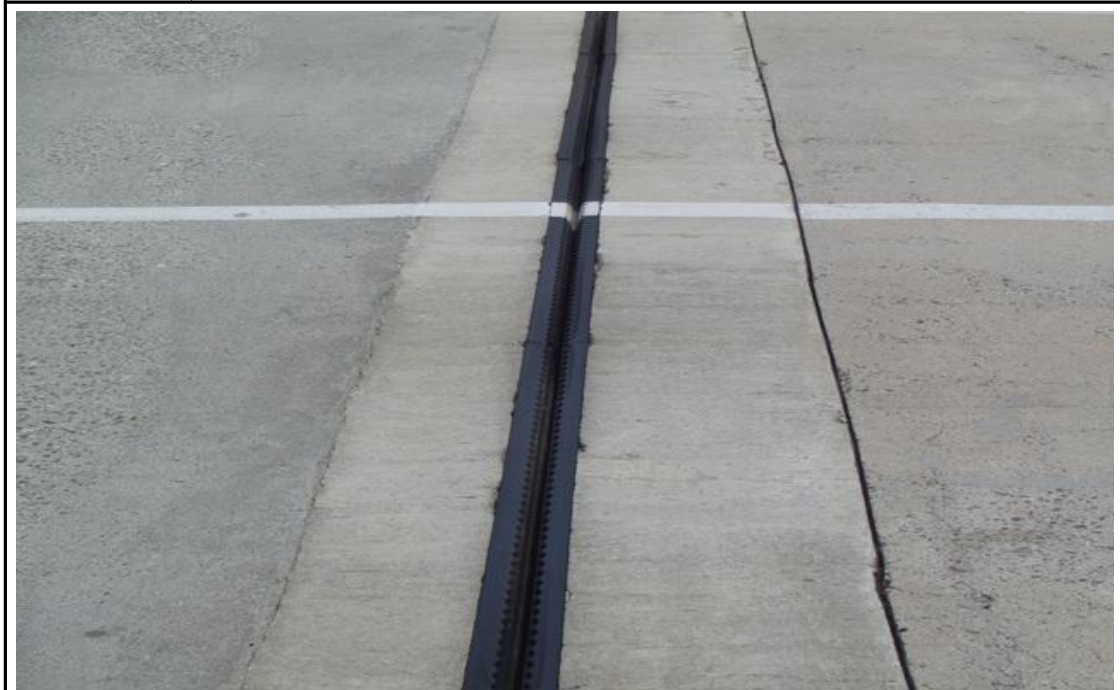
| 사진번호 | 9-BR34-5 | 위 치 | 도림천교 영천방향 |

| 내 용 | STA 80.35k 신축이음 A2 후타재 박락 A=0.06㎡ | | |

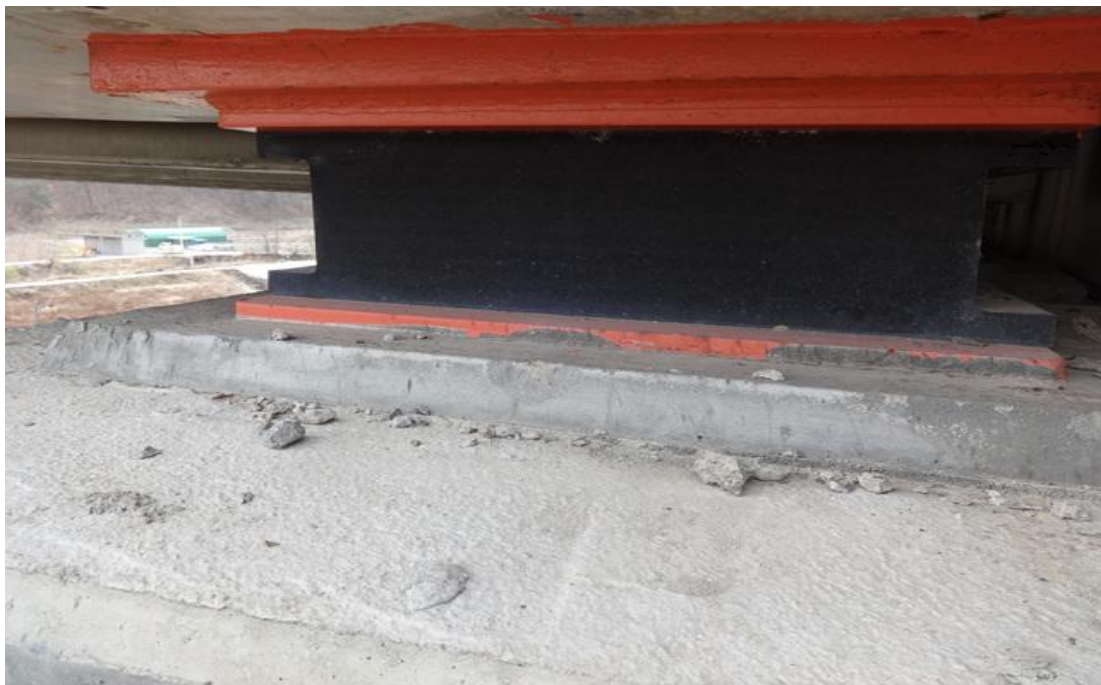
| 사진번호 | 9-BR34-7 | 위 치 | 도림천교 상주방향 |

| 내 용 | STA 80.17k 교량받침 A1 무수축물탈 파손 A=0.02㎡ | | |

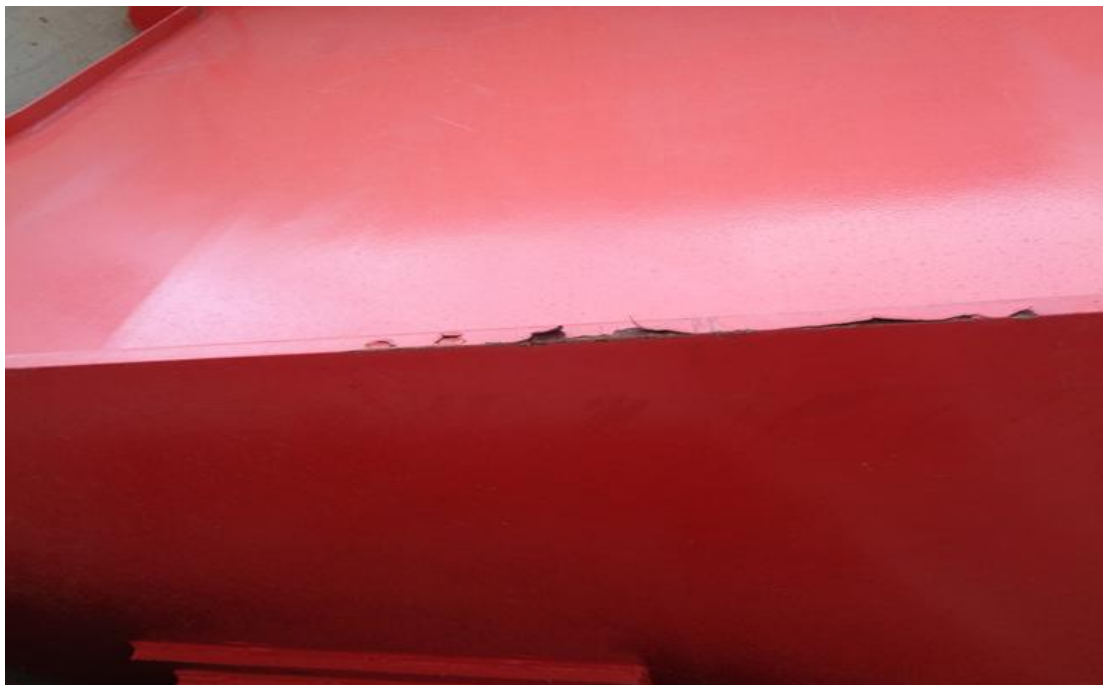
| 사진번호 | 9-BR35-6 | 위 치 | 오미교 상주방향 |

| NO | 시설물명 | 방향 | 시설물<br>번호 | 위치 | 부재 | 내용 | 단<br>위 | 수량 | 하자<br>담보<br>책임<br>기간 | 조치<br>방법 | 발생 | 공종 | 하자형태 | 사진<br>번호 | 종별 |
|---|---|---|---|---|---|---|---|---|---|---|---|---|---|---|---|
| 66 | 오미교 | 상주 | BR35 | S1<br>STA81.66k | 거더외부 | 도장손상 | m² | 7.00 | 2 | 하자 | 2018상 | 교량 | 도장손상 | 6 | 2종 |

| 내 용 | STA 81.66k 거더외부 S1 도장손상 A=7.0㎡ | | |

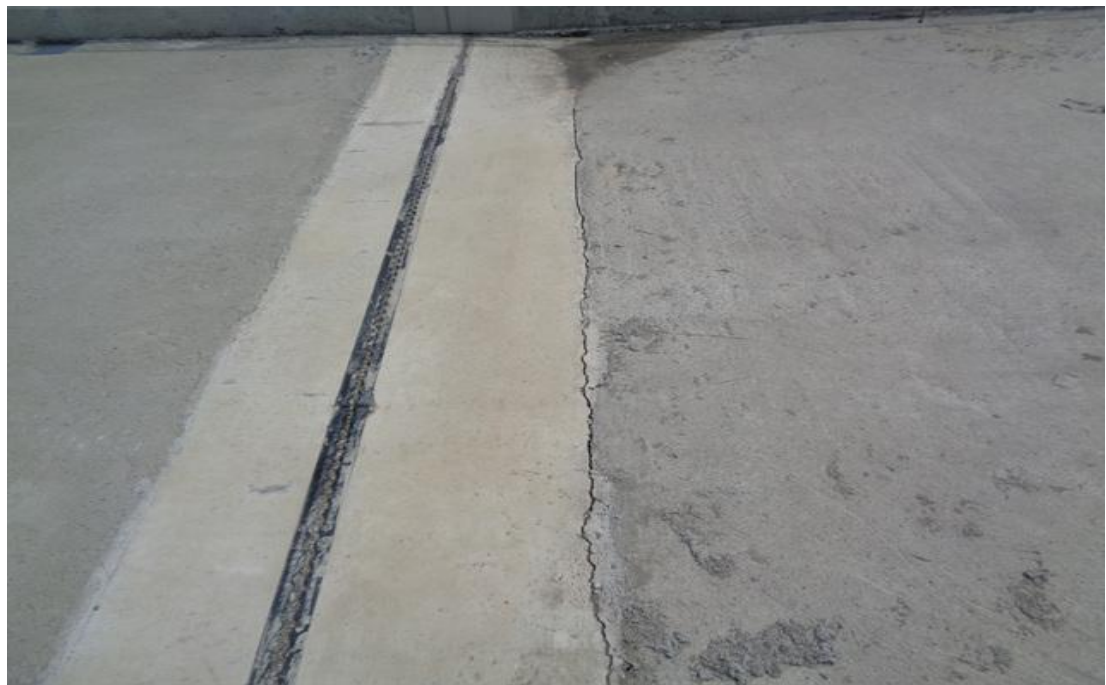
| 사진번호 | 9-2 | 위 치 | 도림2육교 |

| 내 용 | STA 80.64k 신축이음 A2 후타재 접속부 이격 T=0.5cm | | |

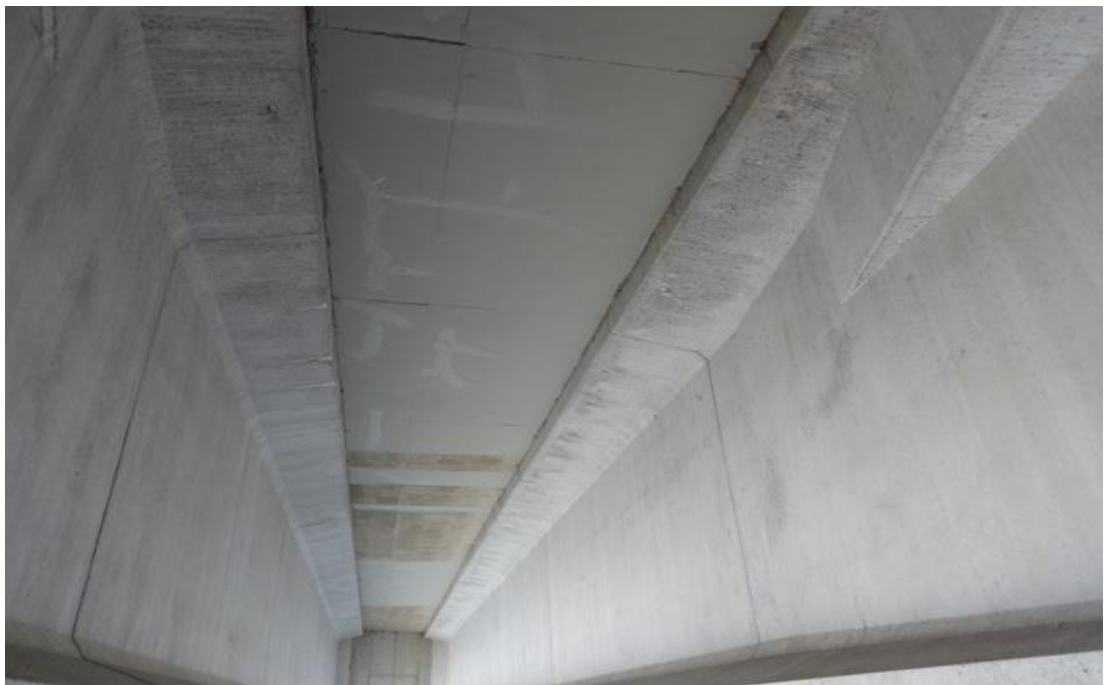
| 사진번호 | 9-1 | 위 치 | 동영천IC교 국도방향 |

| 내 용 | 조치후 | | |

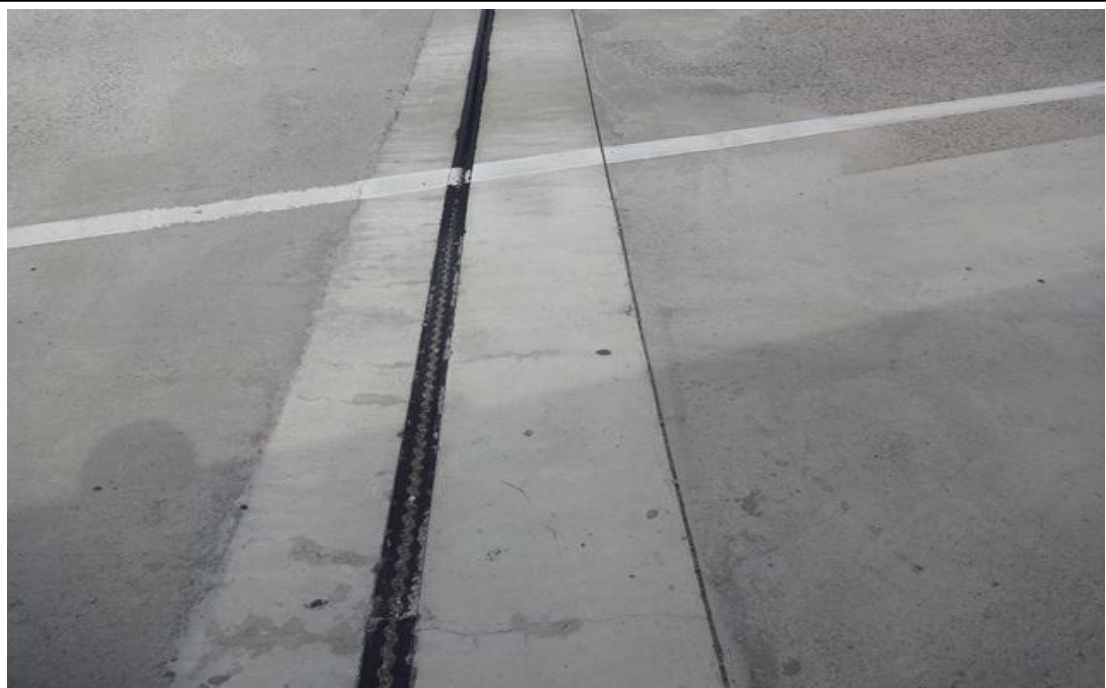
| 사진번호 | 9-2 | 위 치 | 언하2교 상주방향, 영천방향 |

| NO | 시설물명 | 방향 | 시설물<br>번호 | 위치 | 부재 | 내용 | 단<br>위 | 수량 | 하자<br>담보<br>책임<br>기간 | 조<br>치<br>방<br>법 | 발<br>생 | 공<br>종 | 하자형태 | 사<br>진<br>번<br>호 | 종<br>별 |
|---|---|---|---|---|---|---|---|---|---|---|---|---|---|---|---|
| 78 | 언하2교 | 상주<br>영천 | - | A2<br>STA84.20k | 신축이음 | 후타재 균열 | m | 17.90 | 2 | 하자 | 2019상 | 교량 | 균열0.3<br>mm미만 | 2 | 기타종 |

| 내 용 | STA 84.20k 신축이음 A2 후타재 균열 L=17.9m | | |

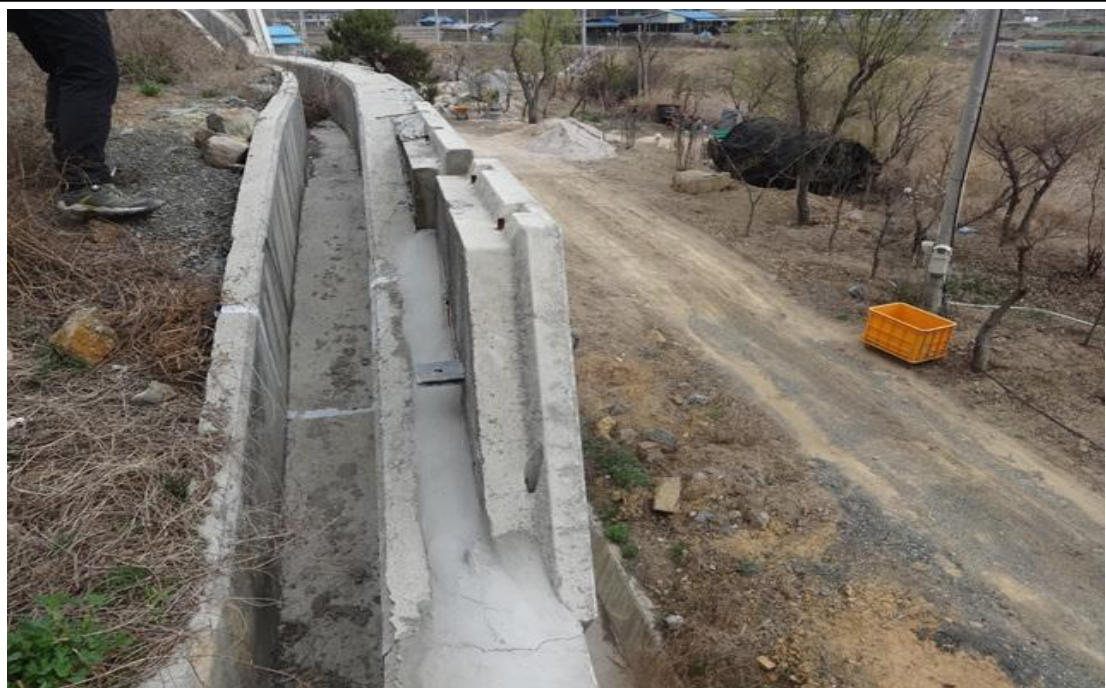
| 사진번호 | 9-RW14-2 | 위 치 | 패널식옹벽14 |

| 내 용 | STA 75.48k 패널 접합부 기울음 1EA | | |

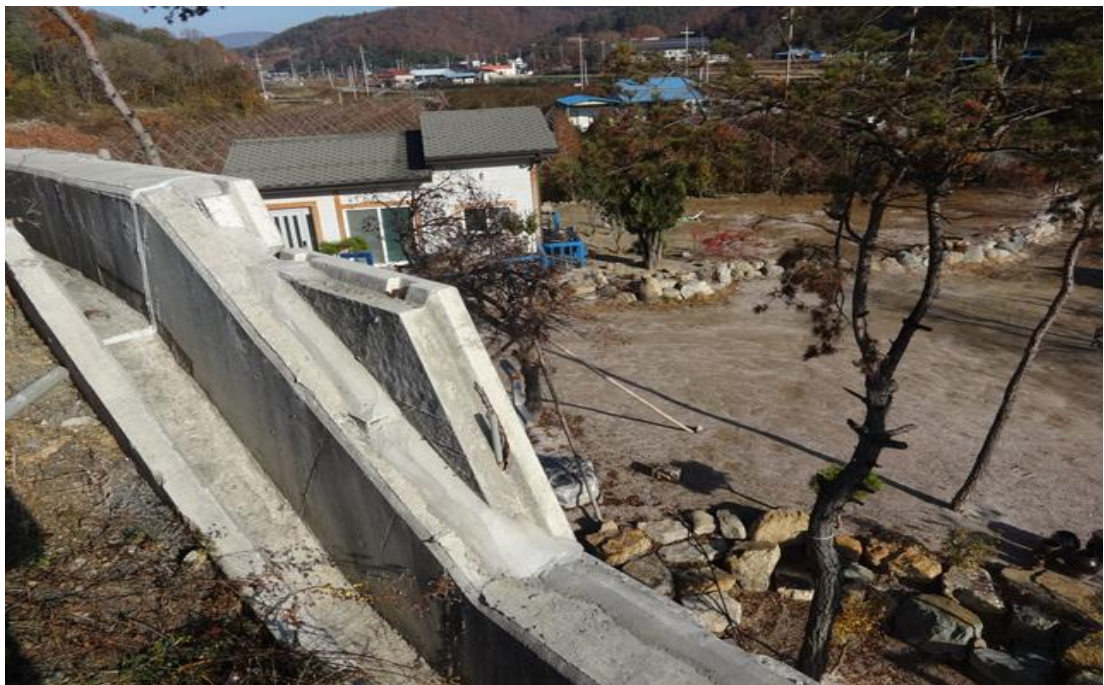
| 사진번호 | 9-RW14-3 | 위 치 | 패널식옹벽14 |

| 내 용 | 조치후 | | |

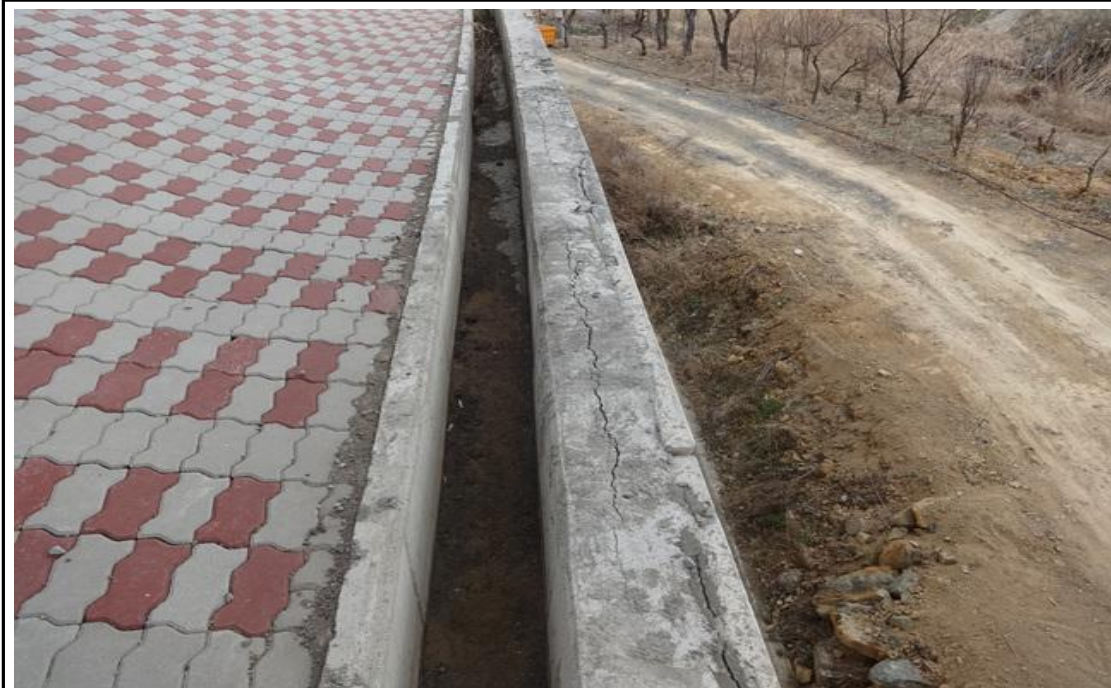
| 사진번호 | 9-RW14-5 | 위 치 | 패널식옹벽14 |

| 내 용 | STA 75.48k 옹벽 상면 파손 A=0.6㎡ | | |

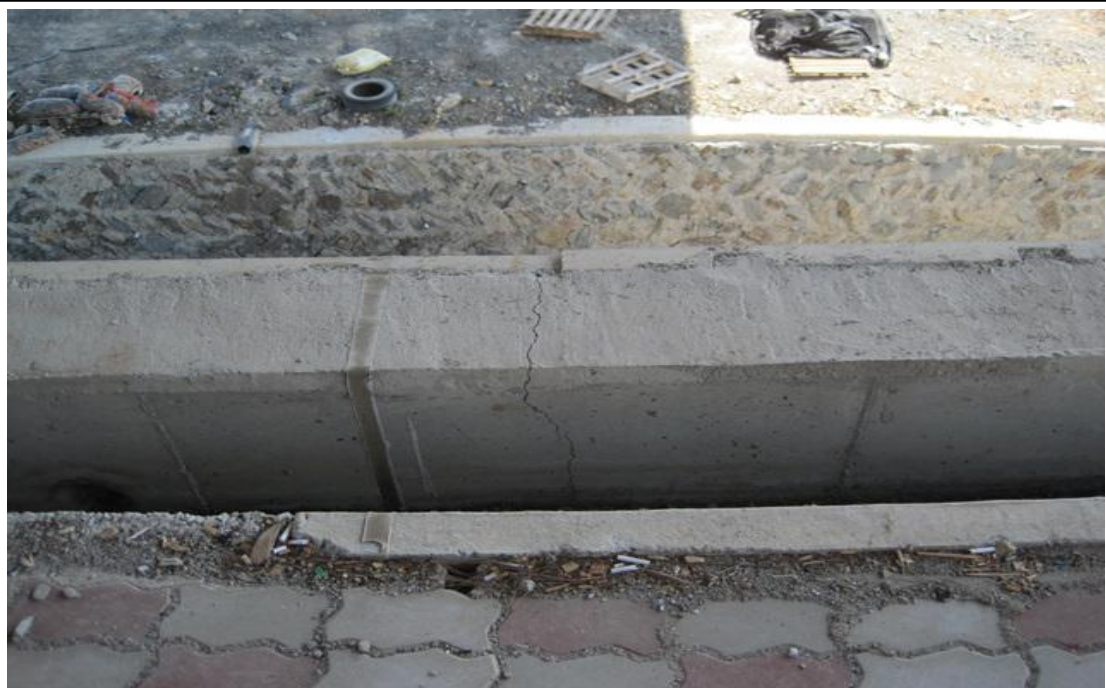
| 사진번호 | 9-RW15-2 | 위 치 | 패널식옹벽15 |

| NO | 시설물명 | 방향 | 시설물<br>번호 | 위치 | 부재 | 내용 | 단<br>위 | 수량 | 하자<br>담보<br>책임<br>기간 | 조<br>치<br>방<br>법 | 발<br>생 | 공<br>종 | 하자형태 | 사<br>진<br>번<br>호 | 종<br>별 |
|---|---|---|---|---|---|---|---|---|---|---|---|---|---|---|---|
| 86 | 패널식<br>옹벽15 | 상주<br>영천 | RW15 | 패널식옹벽15<br>STA78.97k | 배수로 | 균열 | m | 2.00 | 2 | 하자 | 2017하 | 옹벽 | 균열 | 2 | 2종 |

| 내 용 | STA 78.97k 배수로 균열 L=2.0m | | |
