# 하 자 보 고 서

〈 9공구 〉

2019. 06

상주영천고속도로주식회사

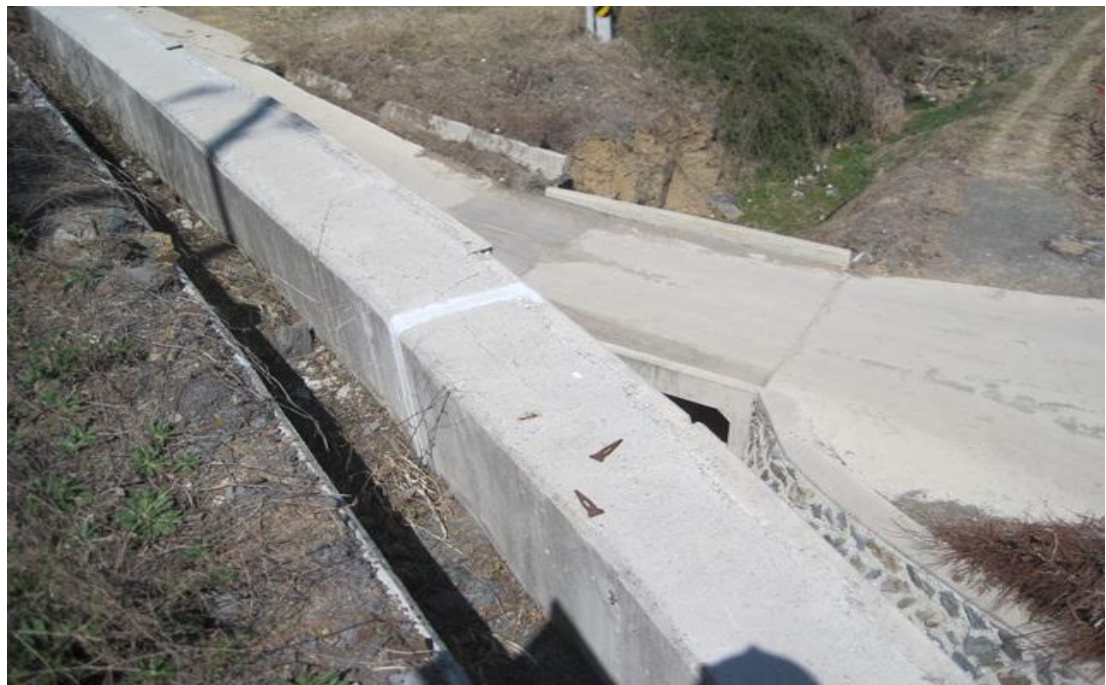
| 사진번호 | 9-RW15-4 | 위 치 | 패널식옹벽15 |

| 내 용 | STA 78.96 옹벽 들뜸 A=0.06㎡ | | |

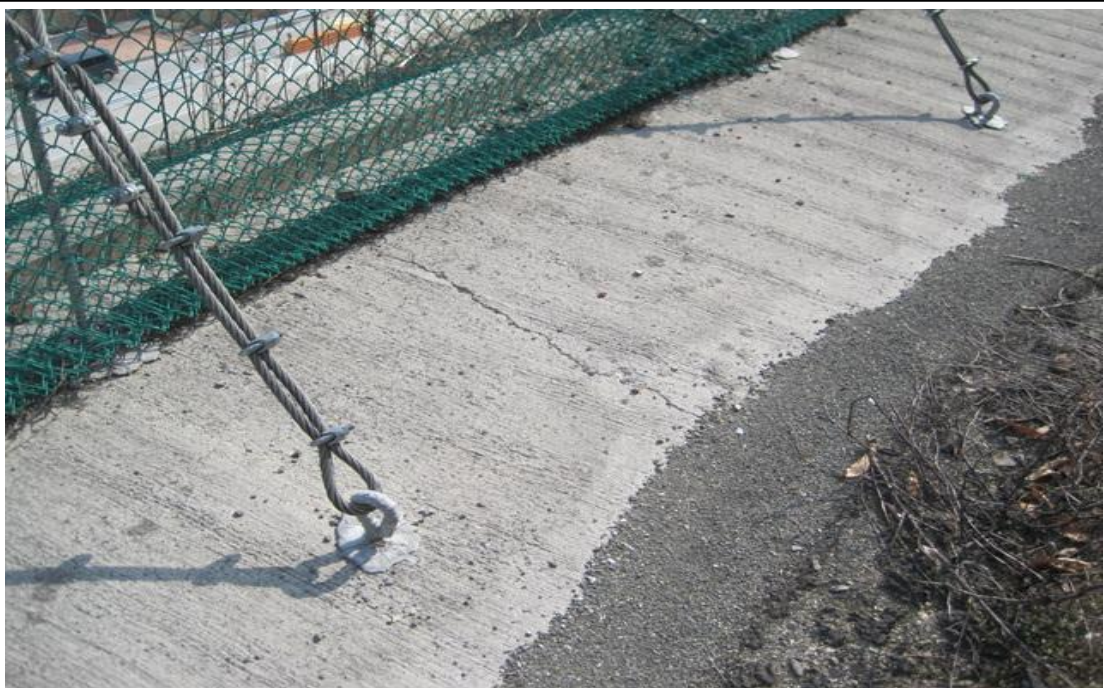
| 사진번호 | 9-SL62-2 | 위 치 | 영천절토62 |

| NO | 시설물명 | 방향 | 시설물<br>번호 | 위치 | 부재 | 내용 | 단<br>위 | 수량 | 하자<br>담보<br>책임<br>기간 | 조치<br>방법 | 발생 | 공종 | 하자형태 | 사진<br>번호 | 종별 |
|---|---|---|---|---|---|---|---|---|---|---|---|---|---|---|---|
| 90 | 영천절토62 | 영천 | SL62 | 영천절토62<br>STA77.60k | 소단배수로 | 균열 | m | 17.50 | 2 | 하자 | 2017하 | 사면 | 균열 | 1,2 | 2종 |

| 내 용 | STA 77.60k 소단배수로 균열 L=17.5m | | |

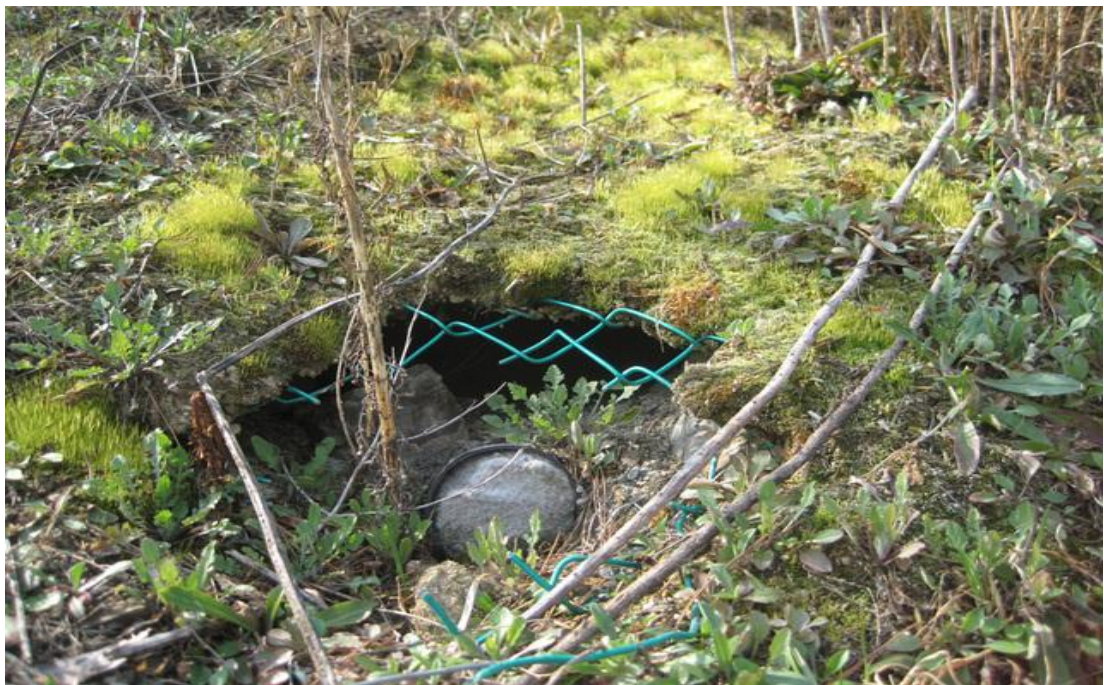
| 사진번호 | 9-SL62-4 | 위 치 | 영천절토62 |

| 내 용 | STA 77.65k 2단 사면 녹생토유실, 공동 A=4.0㎡ | | |
