# 하 자 보 고 서

〈 10공구 〉

2019. 06

상주영천고속도로주식회사

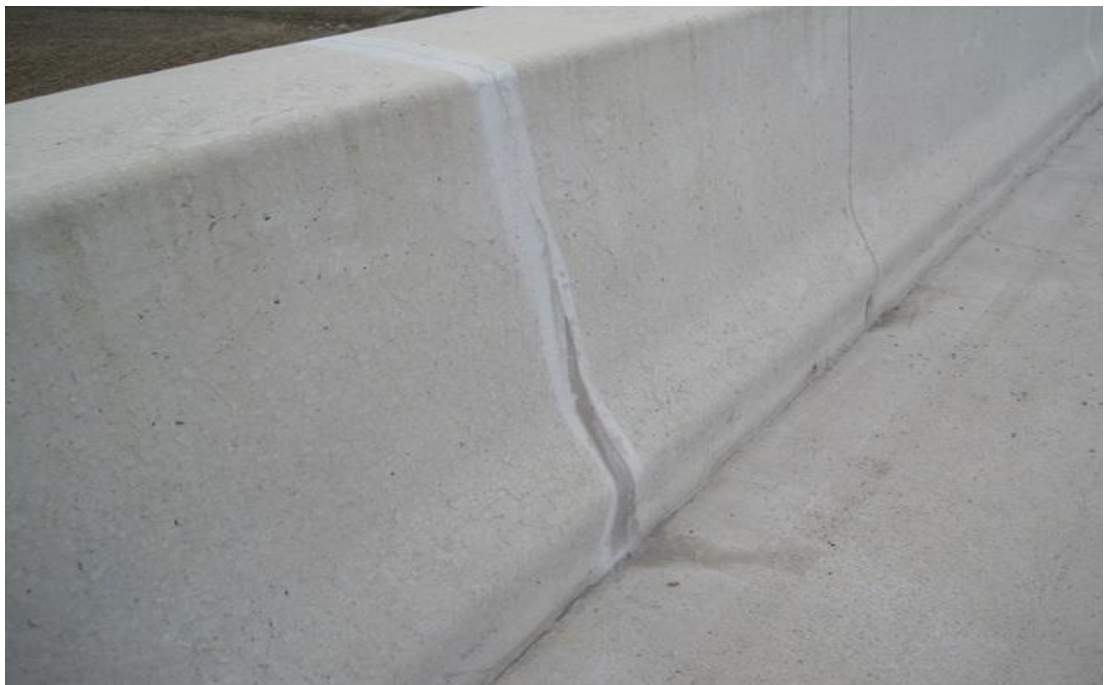
| 사진번호 | 10-BR36-4 | 위 치 | 산하교 영천방향 |

| 내 용 | STA 84.93k 방호벽 S4 균열부 백태 L=3.0m | | |

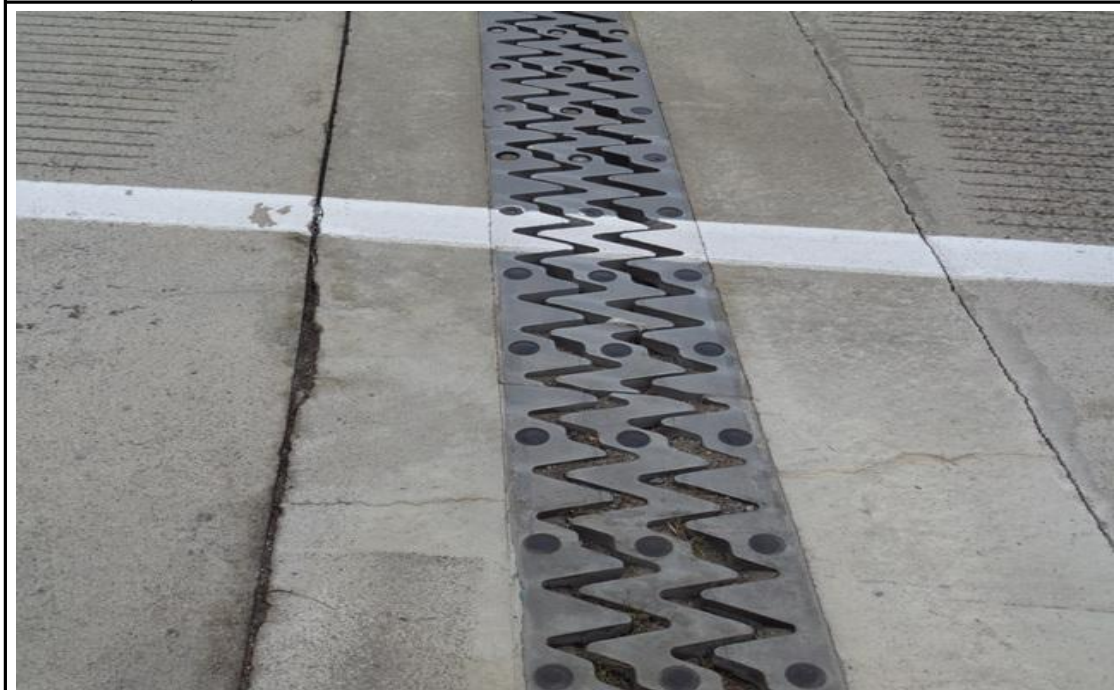
| 사진번호 | 10-BR36-6 | 위 치 | 산하교 상주방향 |

| 내 용 | STA 84.77k 신축이음 A1 후타재 파손 A=0.03㎡ | | |

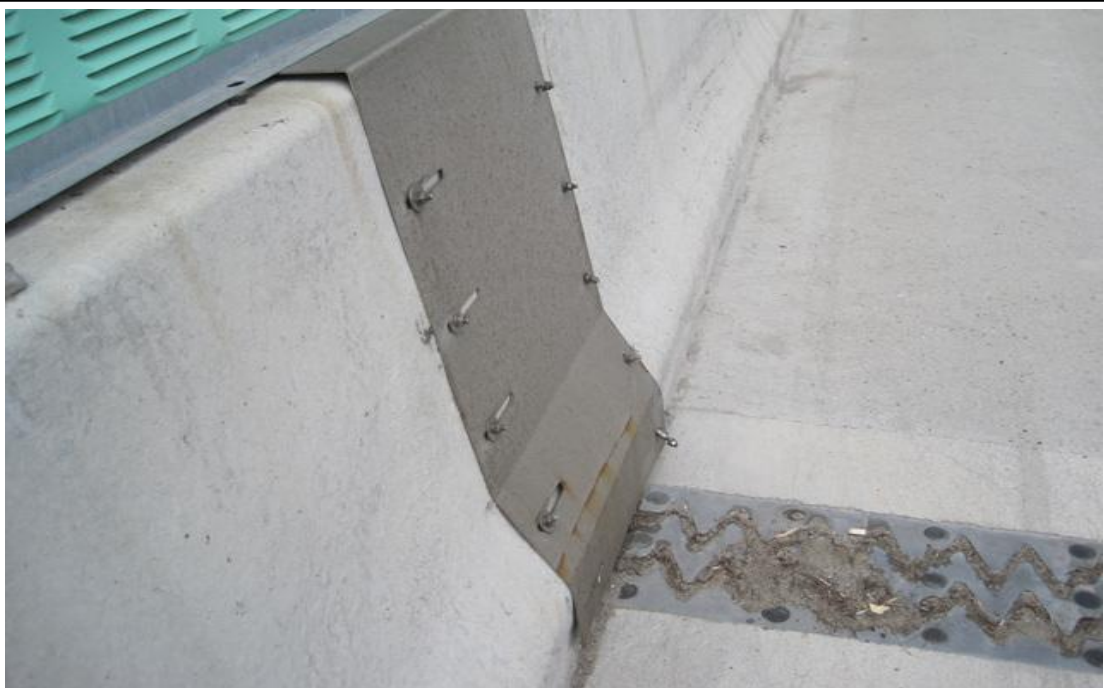
| 사진번호 | 10-BR36-12 | 위 치 | 산하교 영천방향 |

| 내 용 | STA 85.07k 신축이음 P8 차수판 볼트 체결불량 6EA | | |

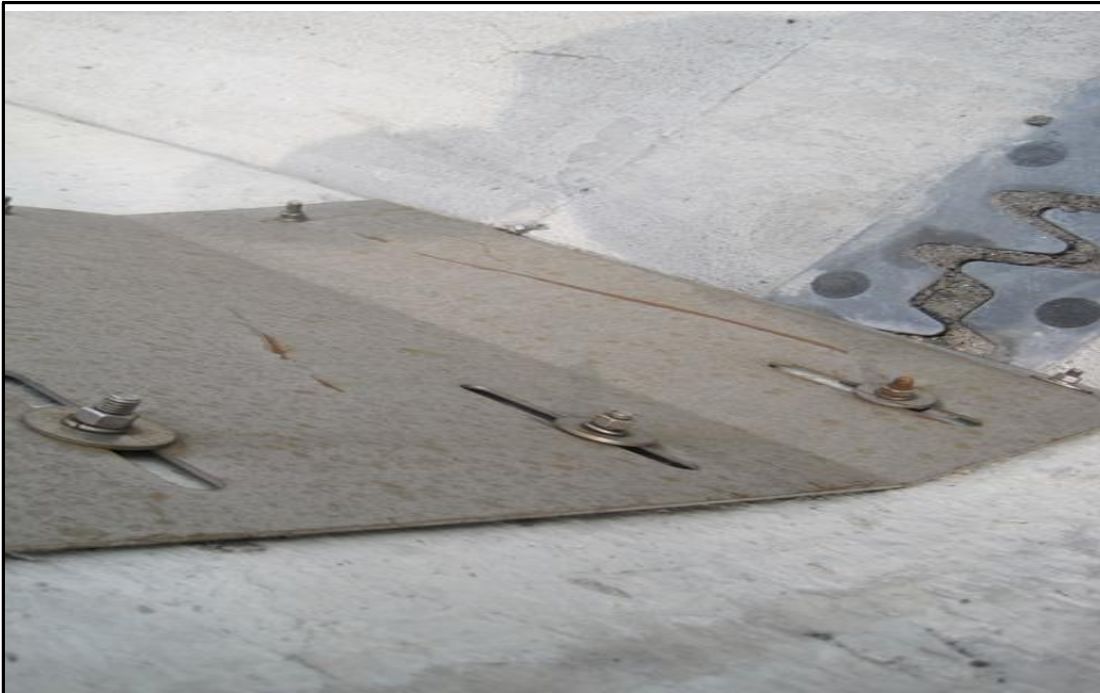
| 사진번호 | 10-BR36-13 | 위 치 | 산하교 영천방향 |

| 내 용 | STA 85.18k 신축이음 A2 차수판 볼트 체결불량 2EA | | |

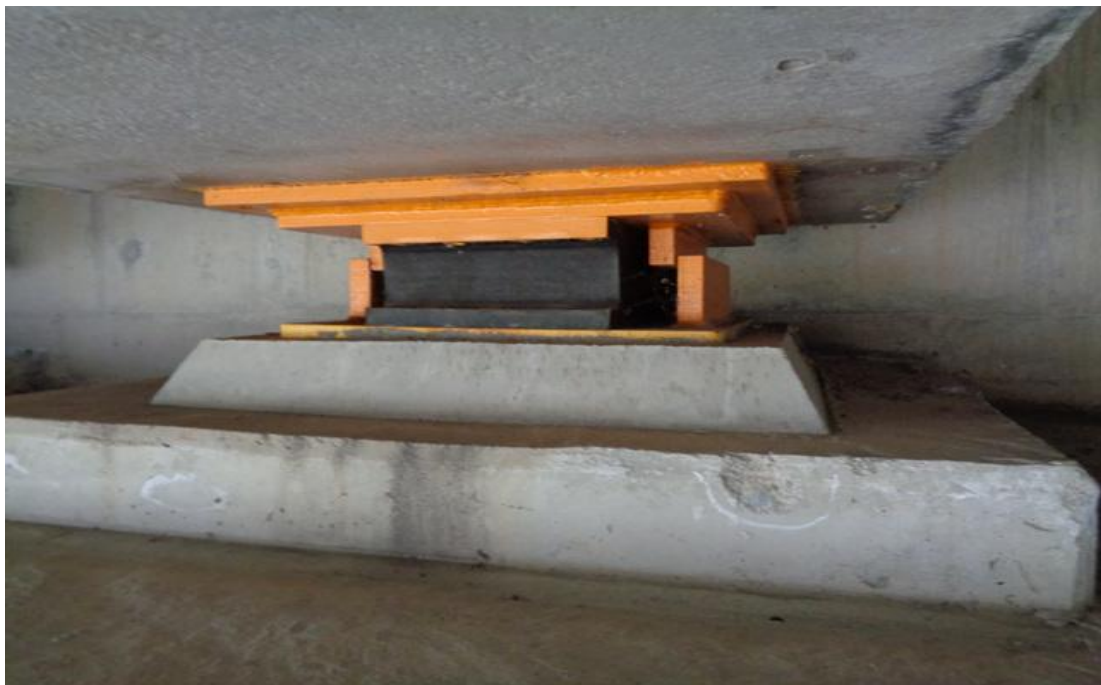
| 사진번호 | 10-BR36-14 | 위 치 | 산하교 상주방향 |

| 내 용 | STA 85.18k 교량받침 A2 받침콘크리트 파손 A=0.01㎡ | | |

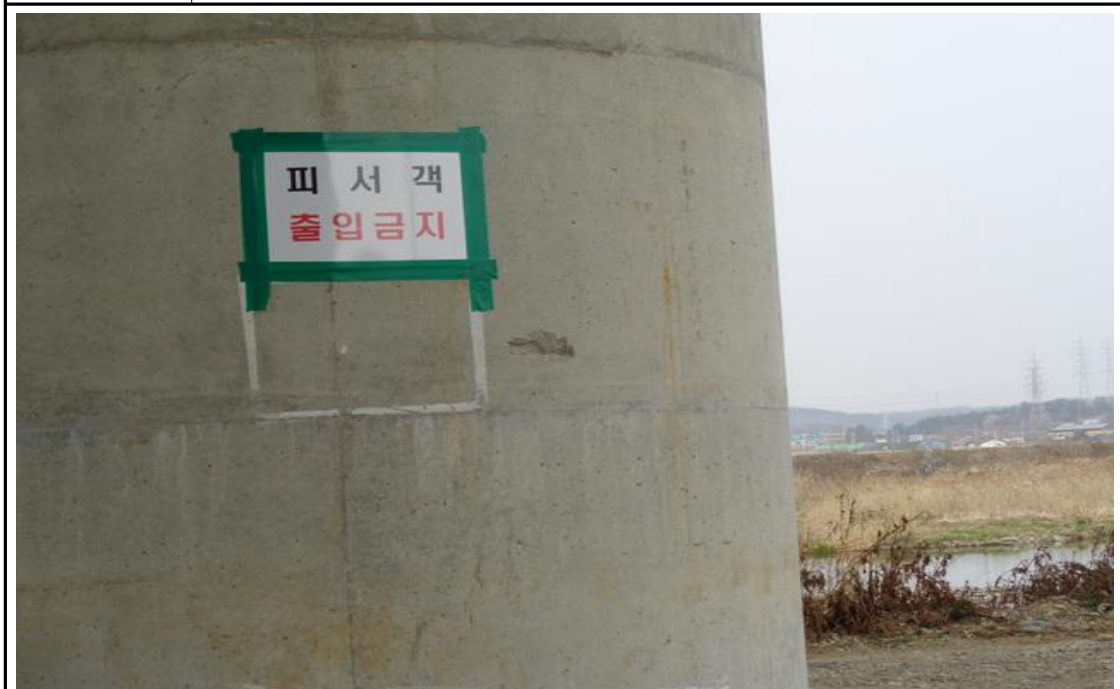
| 사진번호 | 10-BR36-16 | 위 치 | 산하교 상주방향 |

| 내 용 | STA 84.99k 교각 P6 콘크리트 파손 A=0.2㎡ | | |

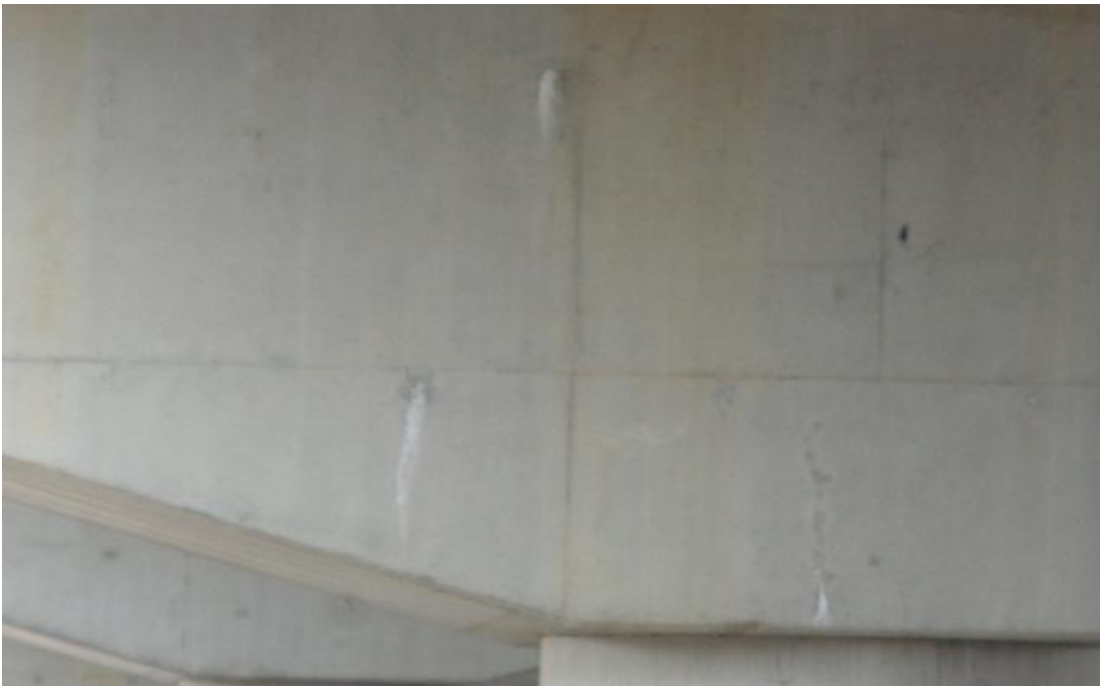
| 사진번호 | 10-BR36-17 | 위 치 | 산하교 영천방향 |

| 내 용 | STA 85.10k 교각 P8 백태 A=0.06㎡ | | |

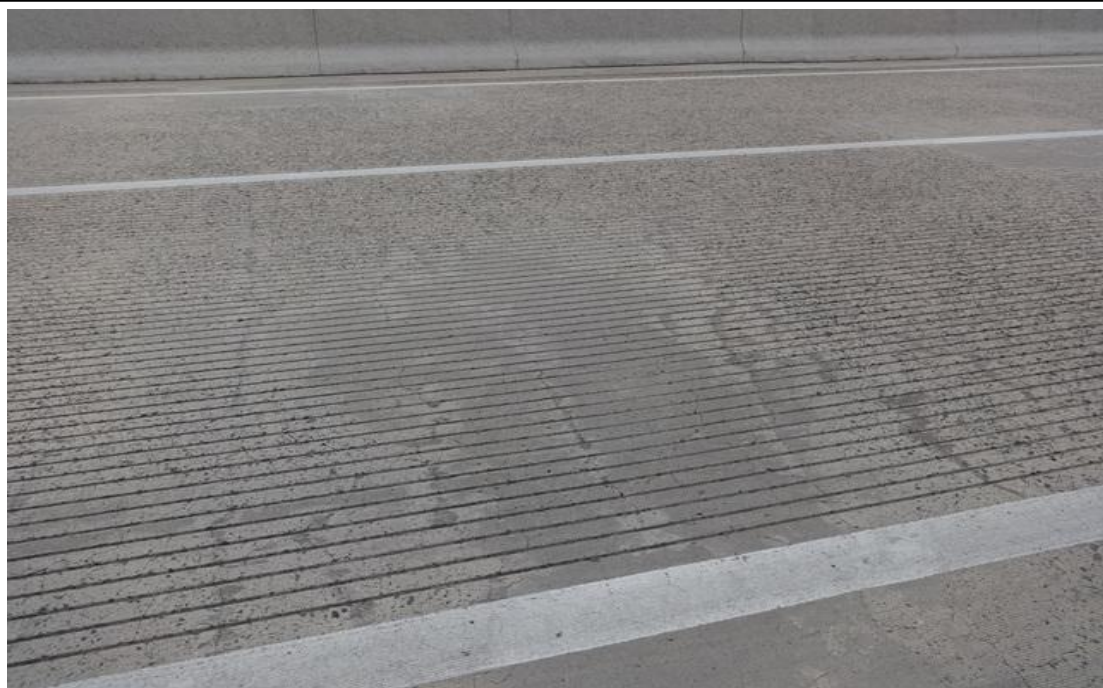
| 사진번호 | 10-BR37-2 | 위 치 | 단포교 영천방향 |

| 내 용 | STA 85.68k 교면포장 A2 접속슬래브 망상균열 A=65.0㎡ | | |

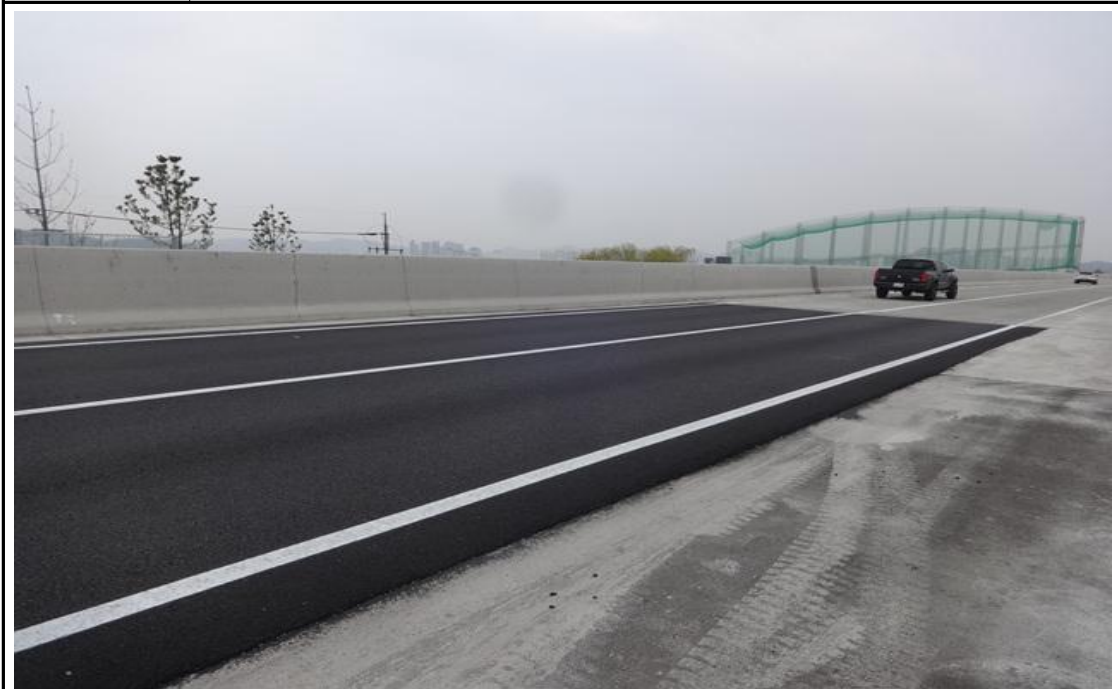
| 사진번호 | 10-BR37-3 | 위 치 | 단포교 상주방향 |

| 내 용 | STA 85.68k 교면포장 A2 접속슬래브 파손 A=0.3㎡ | | |

| 내 용 | 조치후 | | |

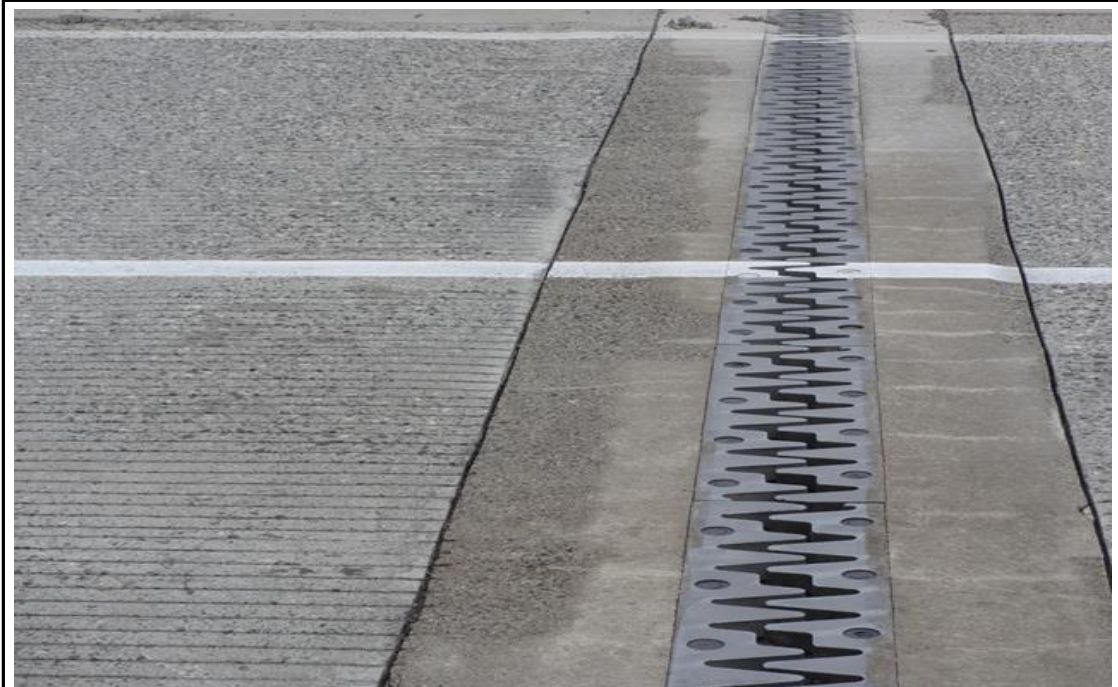
| 사진번호 | 10-BR37-7 | 위 치 | 단포교 상주방향 |

| 내 용 | STA 85.59k 신축이음 P2 후타재 표면불량 A=2.5㎡ | | |

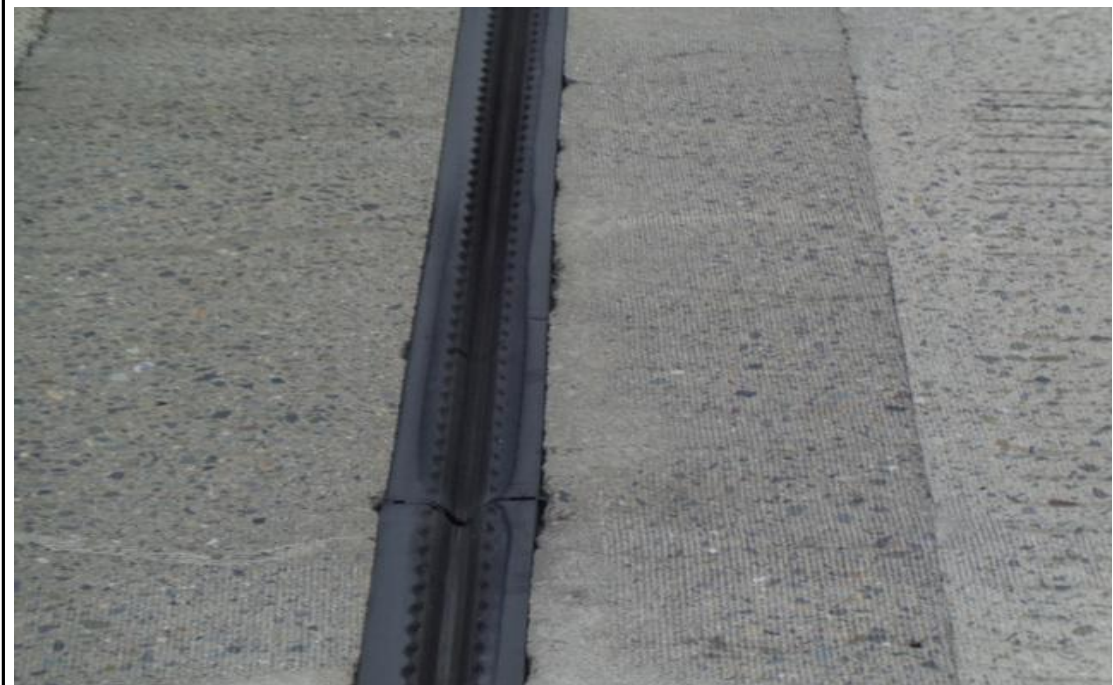
| 사진번호 | 10-BR37-11 | 위 치 | 단포교 상주방향, 영천방향 |

| 내 용 | STA 85.68k 신축이음 A1, A2 후타재 박락 A=0.15㎡ | | |

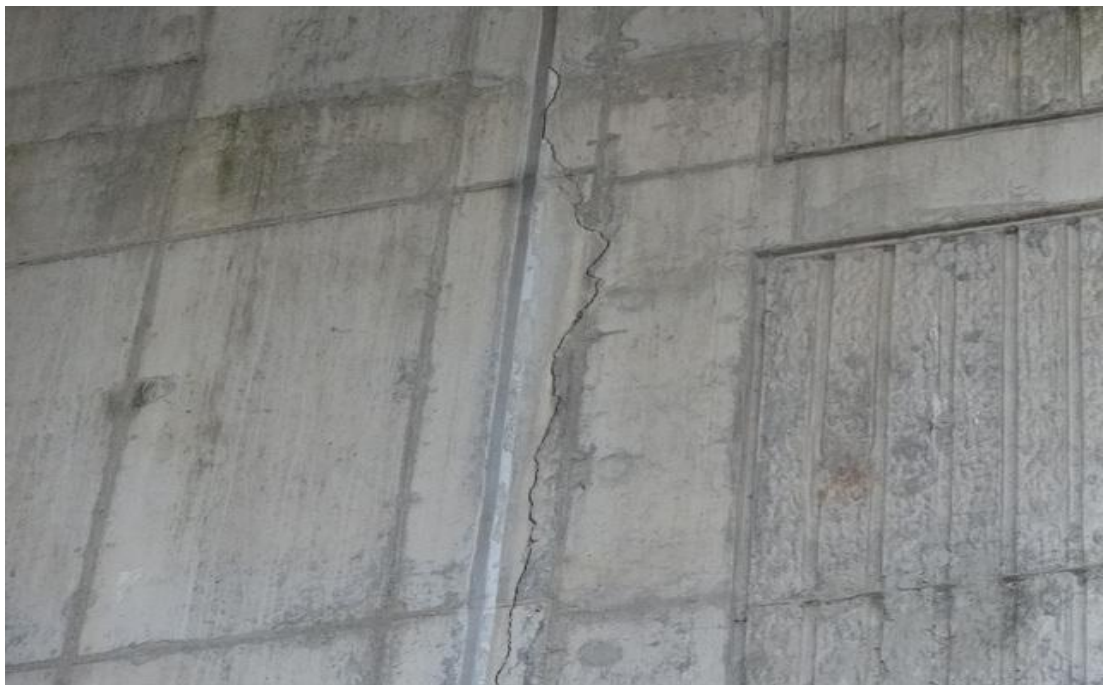
| 사진번호 | 10-BR37-13 | 위 치 | 단포교 상주방향 |

| 내 용 | STA 85.50k 교대 A1 조인트부 들뜸 A=0.6㎡ | | |

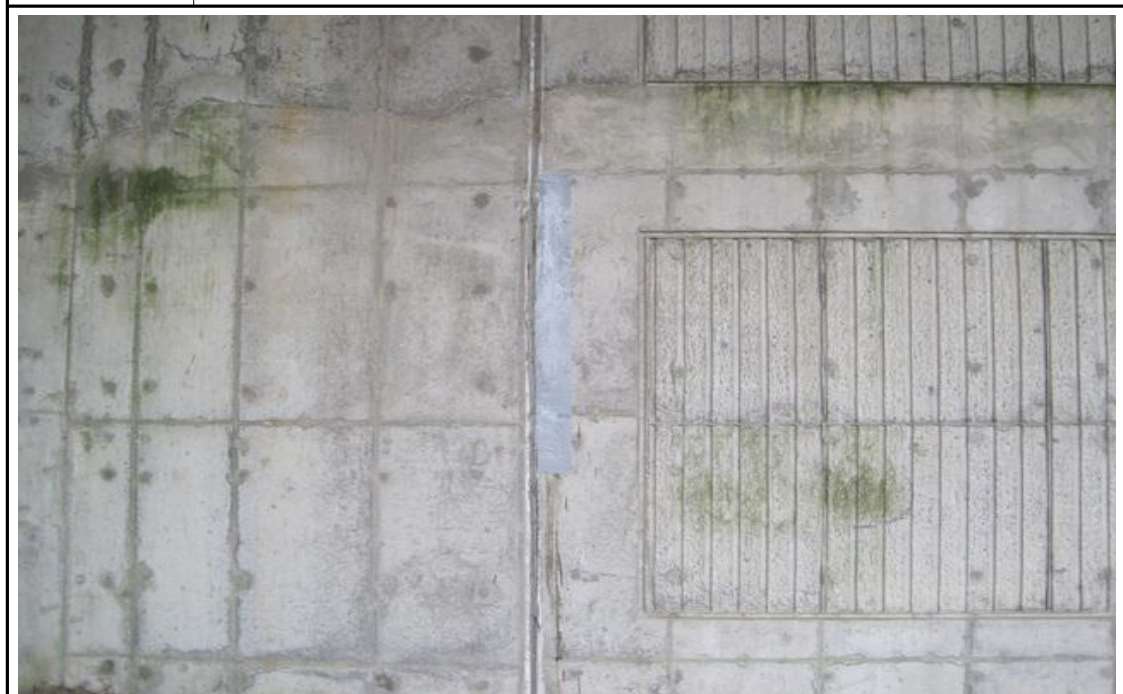
| 사진번호 | 10-BR37-14 | 위 치 | 단포교 영천방향 |

| 내 용 | 교대 A2 조인트 이격 L=7.0m | | |

| 내 용 | 조치후 | | |

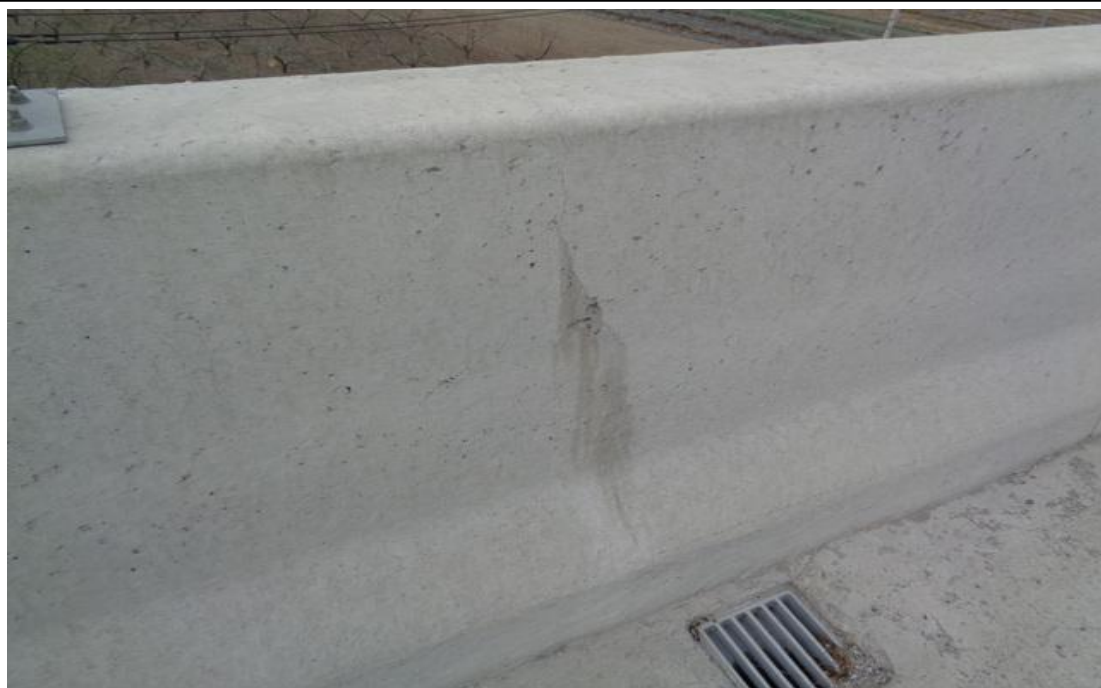
| 사진번호 | 10-BR38-2 | 위 치 | 대성교 영천방향 |

| 내 용 | STA 89.16k 방호벽 S1~S3 균열부 백태 L=3.0m | | |

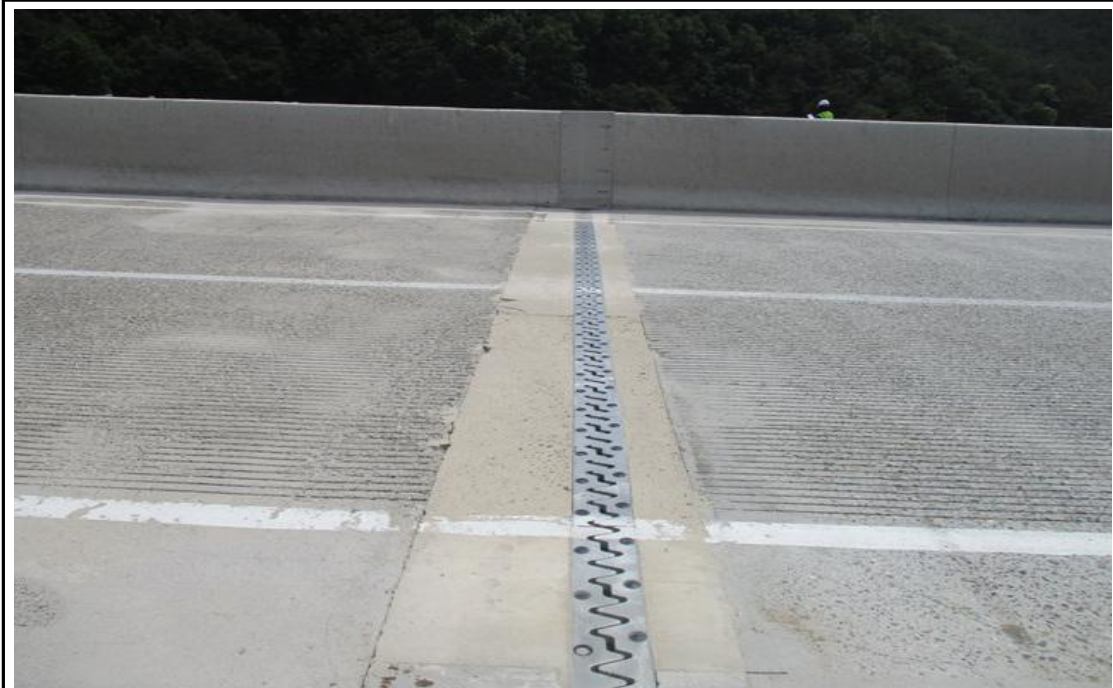
| 사진번호 | 10-BR38-3,4 | 위 치 | 대성교 상주방향 |

| 내 용 | 신축이음 A2 본체 이격 및 파열음 발생, 후타재 파손 | | |

| 내 용 | 조치후 | | |

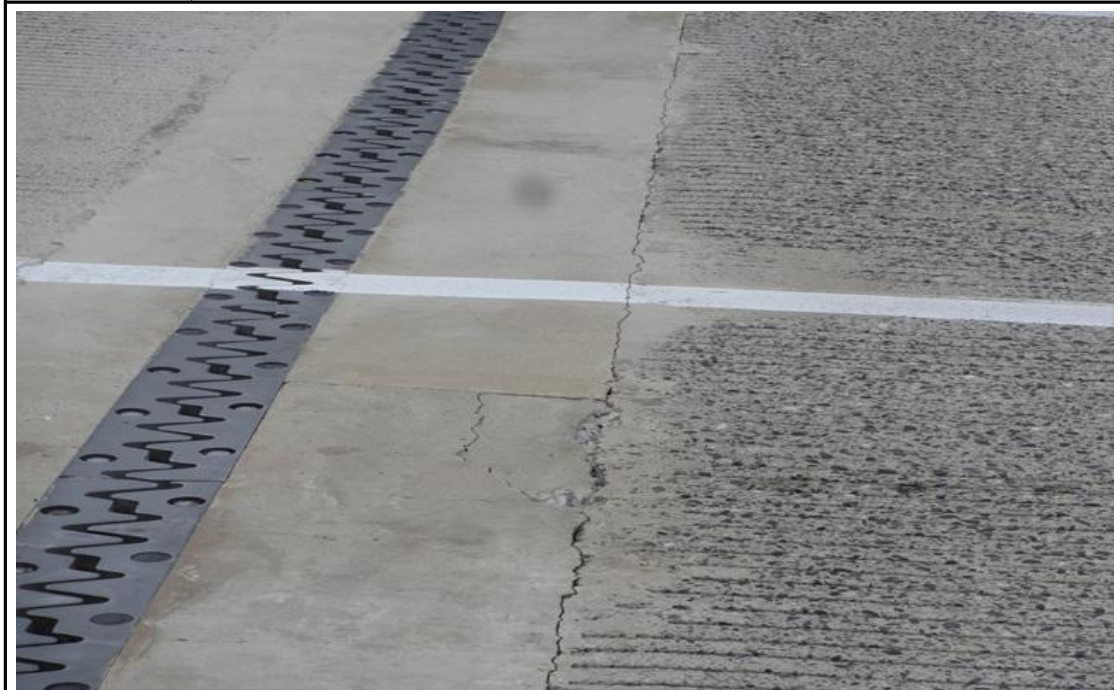
| 사진번호 | 10-BR38-6 | 위 치 | 대성교 상주방향 |

| 내 용 | STA 89.14k 신축이음 A1 후타재 파손 및 들뜸 A=0.04㎡ | | |

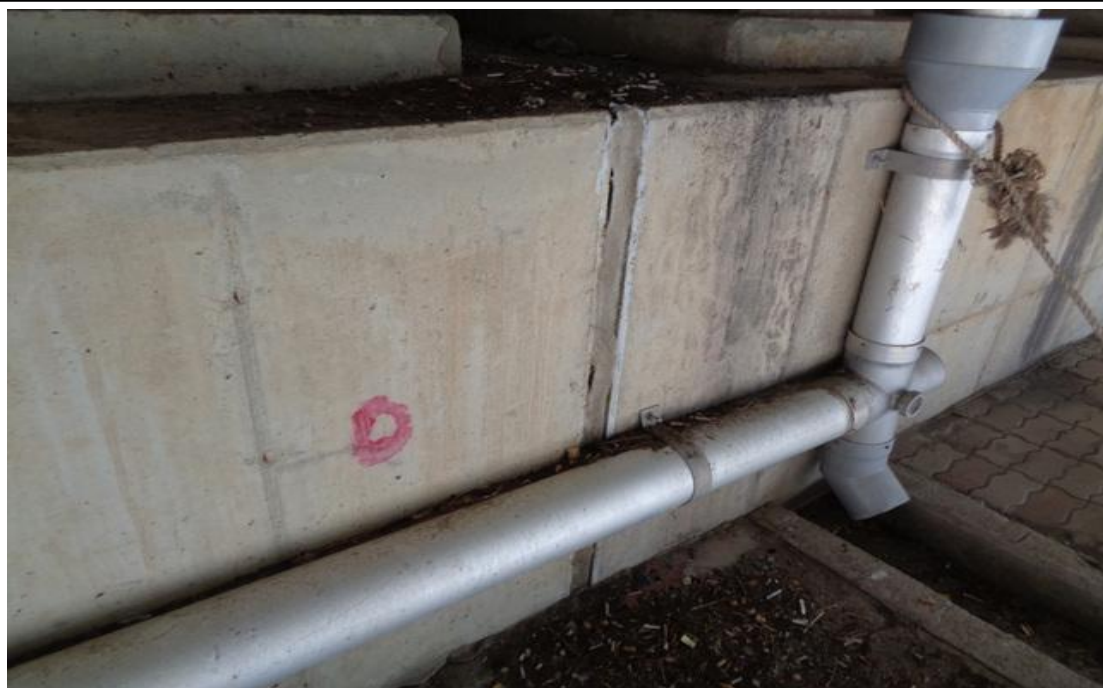
| 사진번호 | 10-BR38-6 | 위 치 | 대성교 상주방향, 영천방향 |

| 내 용 | STA 89.26k 교대 A1, A2 조인트 실란트 파손 L=6.0m | | |

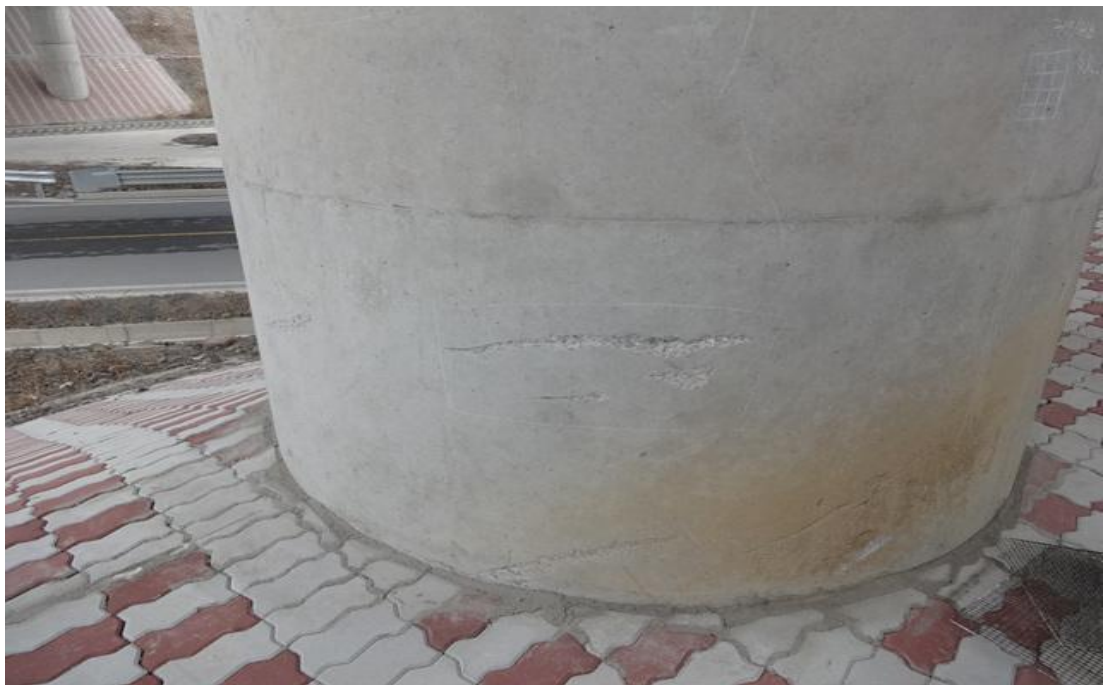
| 사진번호 | 10-BR38-8 | 위 치 | 대성교 영천방향 |

| 내 용 | STA 89.17k 교각(기둥부) P1 굽힘 A=0.2㎡ | | |

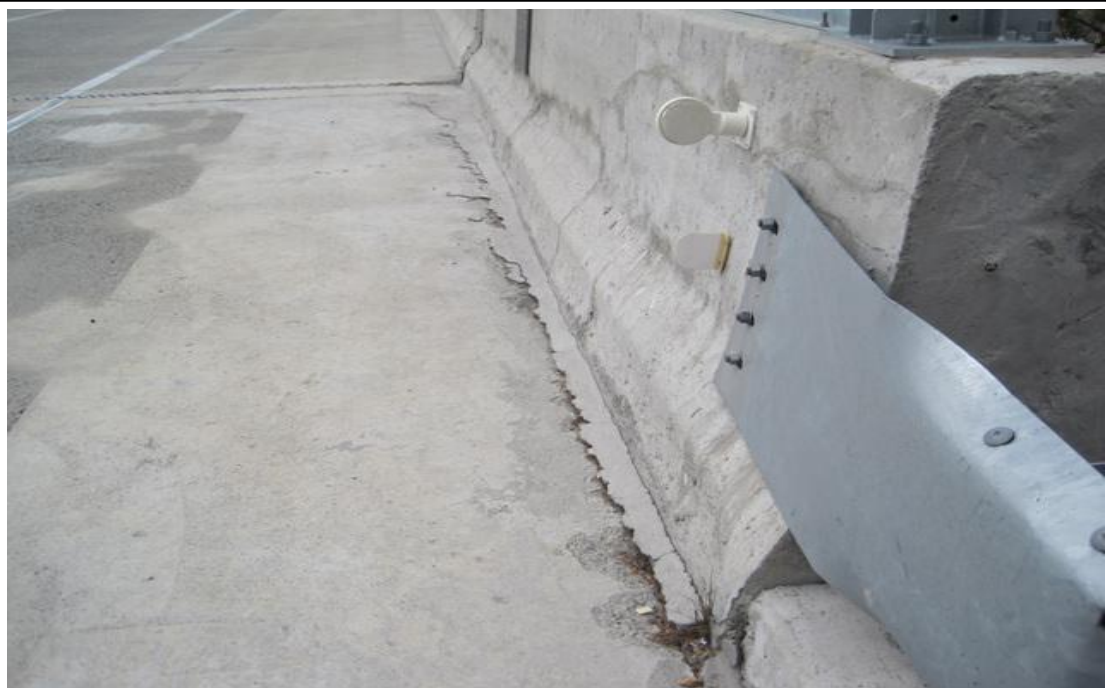
| 사진번호 | 10-BR39-2 | 위 치 | 내포교 영천방향 |

| 내 용 | STA 93.08k 교면포장 S1 접속슬래브 파손 A=1.5㎡ | | |

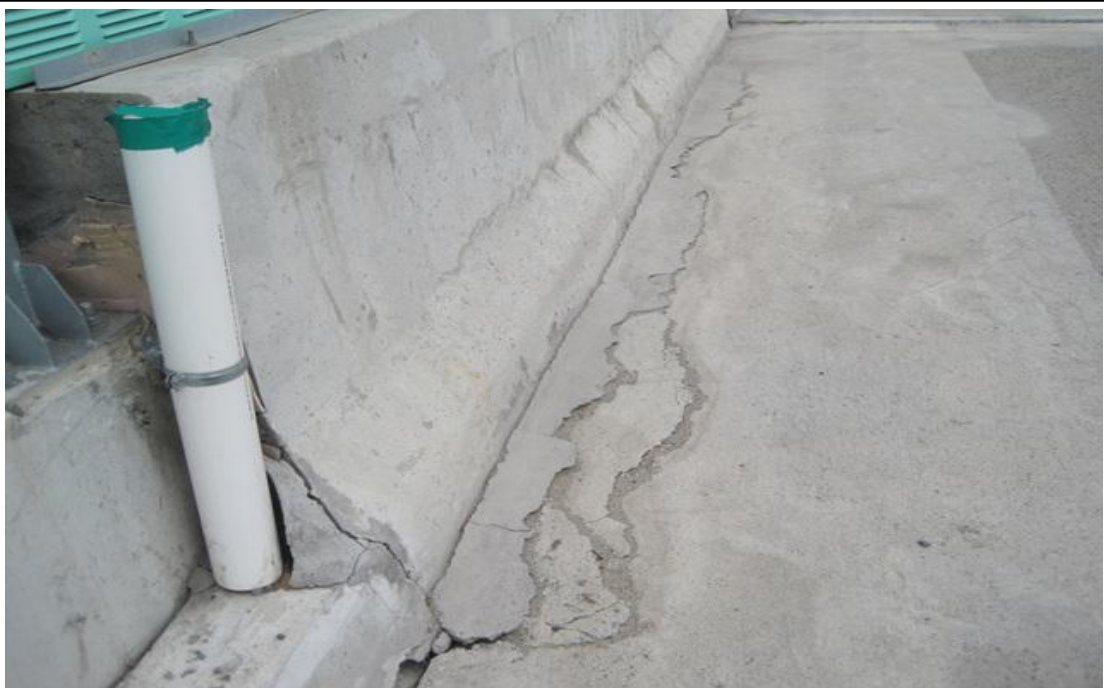
| 사진번호 | 10-BR39-4 | 위 치 | 내포교 영천방향 |

| 내 용 | STA 93.20k 교면포장 S4 접속슬래브 파손 A=1.5㎡ | | |

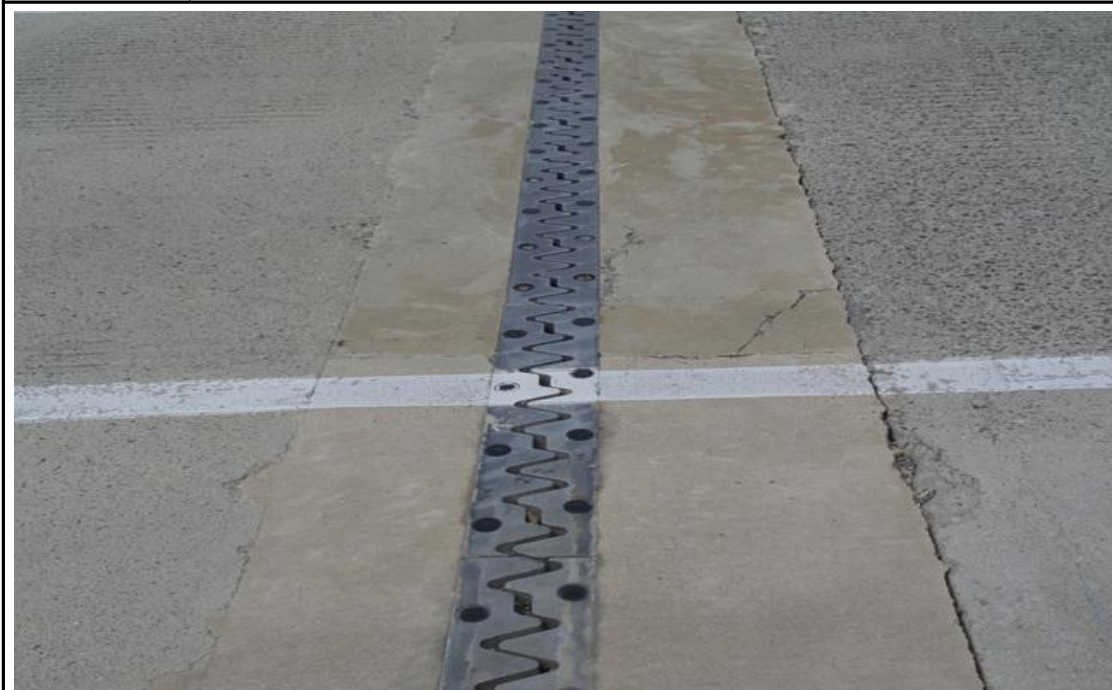
| 사진번호 | 10-BR39-7 | 위 치 | 내포교 상주방향 |

| 내 용 | STA 93.08k 신축이음 A1, A2 후타재 들뜸 및 파손 A=0.19㎡ | | |

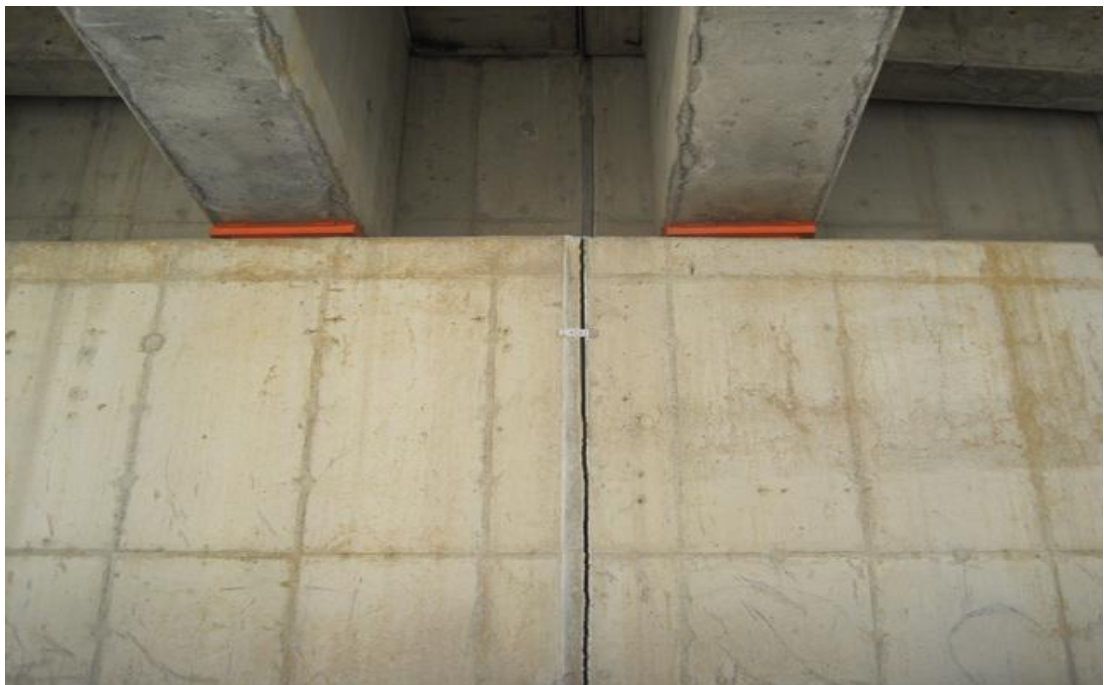
| 사진번호 | 10-BR39-9 | 위 치 | 내포교 상주방향, 영천방향 |

| 내 용 | STA 93.08k 교대 A1, A2 조인트 실란트 파손 L=6.0m | | |

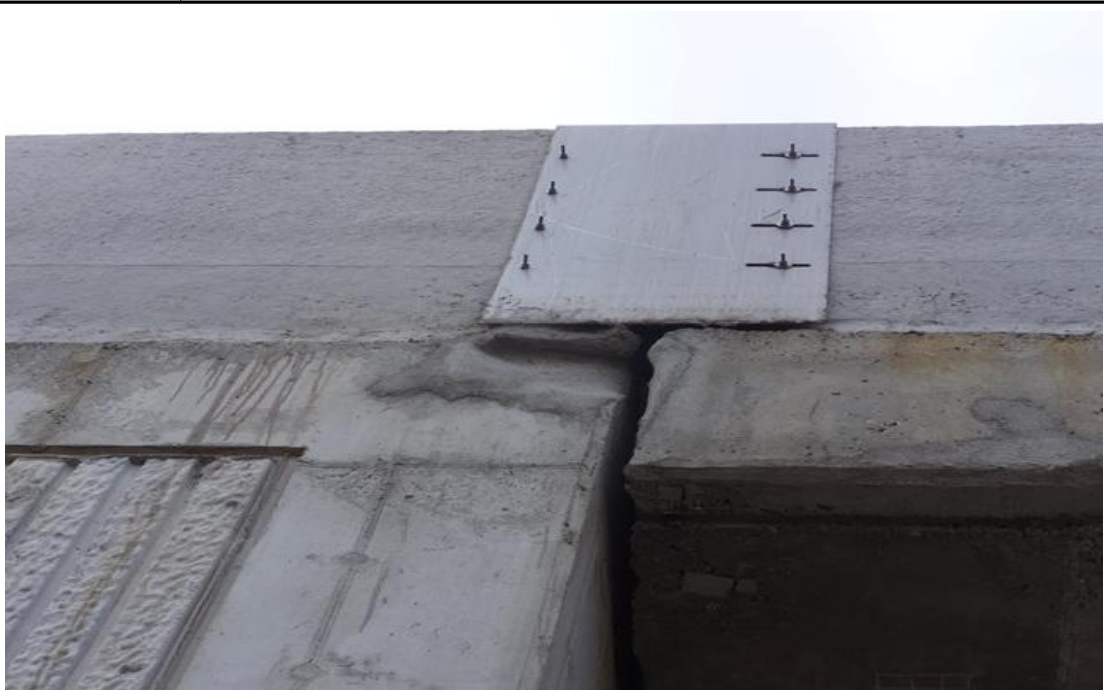
| 사진번호 | 10-BR39-10 | 위 치 | 내포교 상주방향 |

| 내 용 | 교대 A2 파손 A=0.12㎡ | | |

| 내 용 | 조치후 | | |

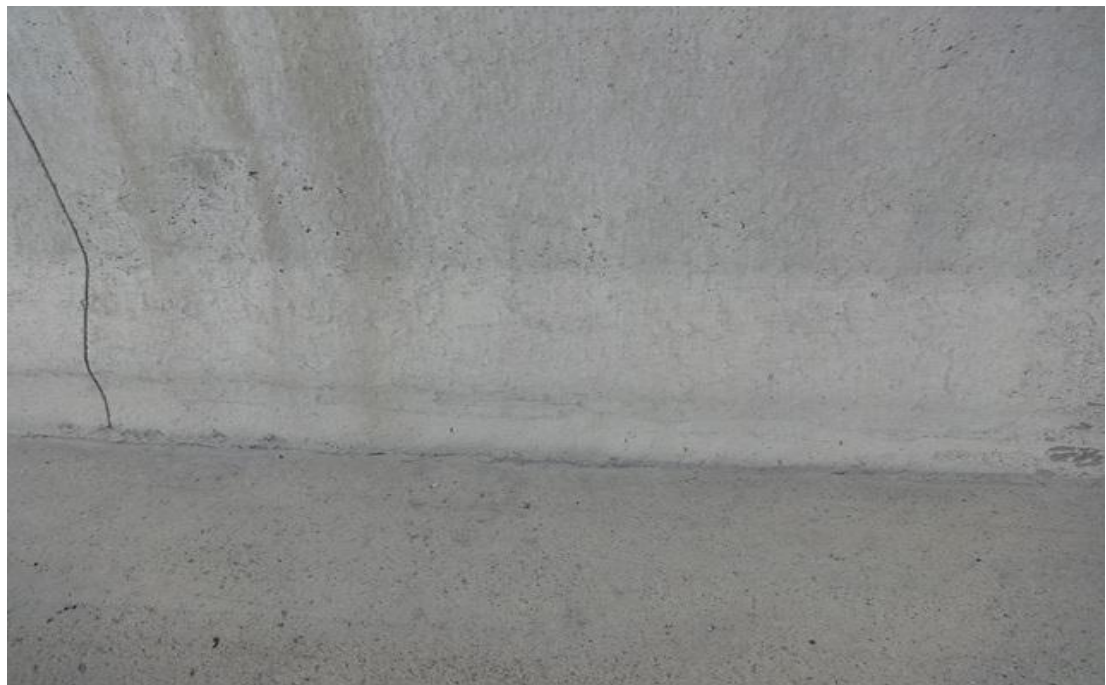
| 사진번호 | 10-BR39-11 | 위 치 | 내포교 영천방향 |

| 내 용 | 교면포장 S1~S4 이격 L=120.0m | | |

| 내 용 | 조치후 | | |

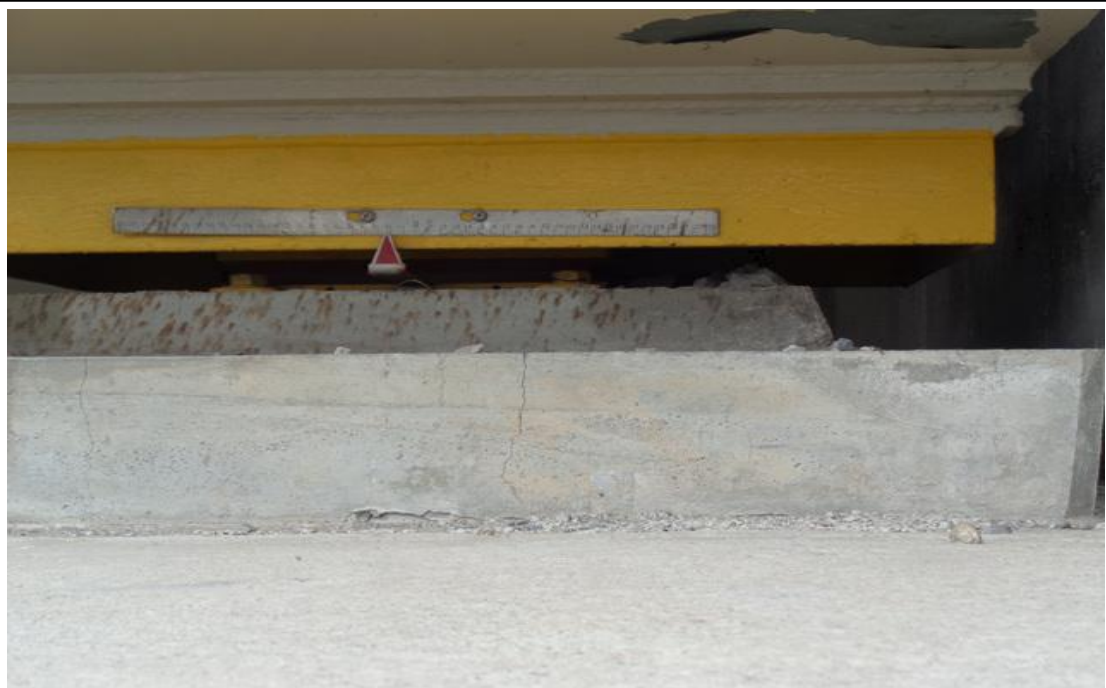
| 사진번호 | 10-BR40-6 | 위 치 | 반정교 영천방향 |

| NO | 시설물명 | 방향 | 시설물<br>번호 | 위치 | 부재 | 내용 | 단<br>위 | 수량 | 하자<br>담보<br>책임<br>기간 | 조<br>치<br>방<br>법 | 발<br>생 | 공<br>종 | 하자형태 | 사<br>진<br>번<br>호 | 종<br>별 |
|---|---|---|---|---|---|---|---|---|---|---|---|---|---|---|---|
| 63 | 반정교 | 상주<br>영천 | BR40 | A1<br>STA93.73k | 교량받침 | 받침콘크리트<br>균열 | m | 2.40 | 2 | 하자 | 2019상 | 교량 | 균열0.3<br>mm미만 | 6 | 1종 |

| 내 용 | STA 93.73k 교량받침 A1 받침콘크리트 균열 L=2.4m | | |

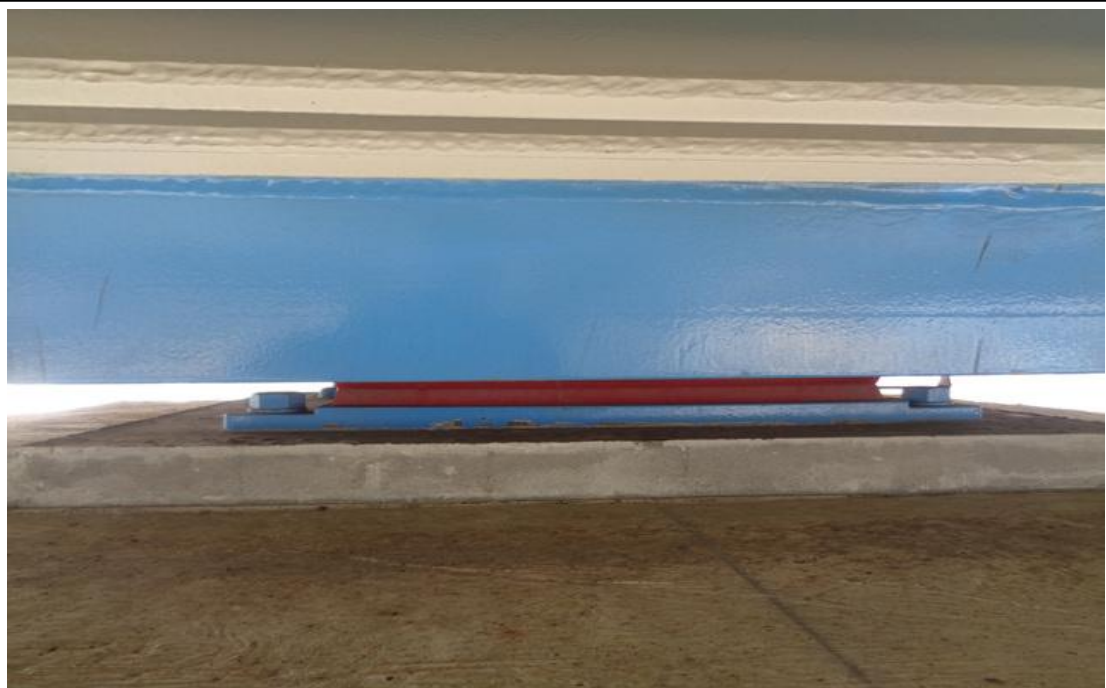
| 사진번호 | 10-BR40-8 | 위 치 | 반정교 상주방향, 영천방향 |

| NO | 시설물명 | 방향 | 시설물<br>번호 | 위치 | 부재 | 내용 | 단<br>위 | 수량 | 하자<br>담보<br>책임<br>기간 | 조<br>치<br>방<br>법 | 발<br>생 | 공<br>종 | 하자형태 | 사<br>진<br>번<br>호 | 종<br>별 |
|---|---|---|---|---|---|---|---|---|---|---|---|---|---|---|---|
| 65 | 반정교 | 상주<br>영천 | BR40 | P2<br>STA93.83k | 교량받침 | 무수축몰탈<br>균열 | m | 8.40 | 2 | 하자 | 2019상 | 교량 | 균열0.3<br>mm미만 | 8 | 1종 |

| 내 용 | STA 93.83k 교량받침 P2 무수축물탈 균열 L=8.4m | | |

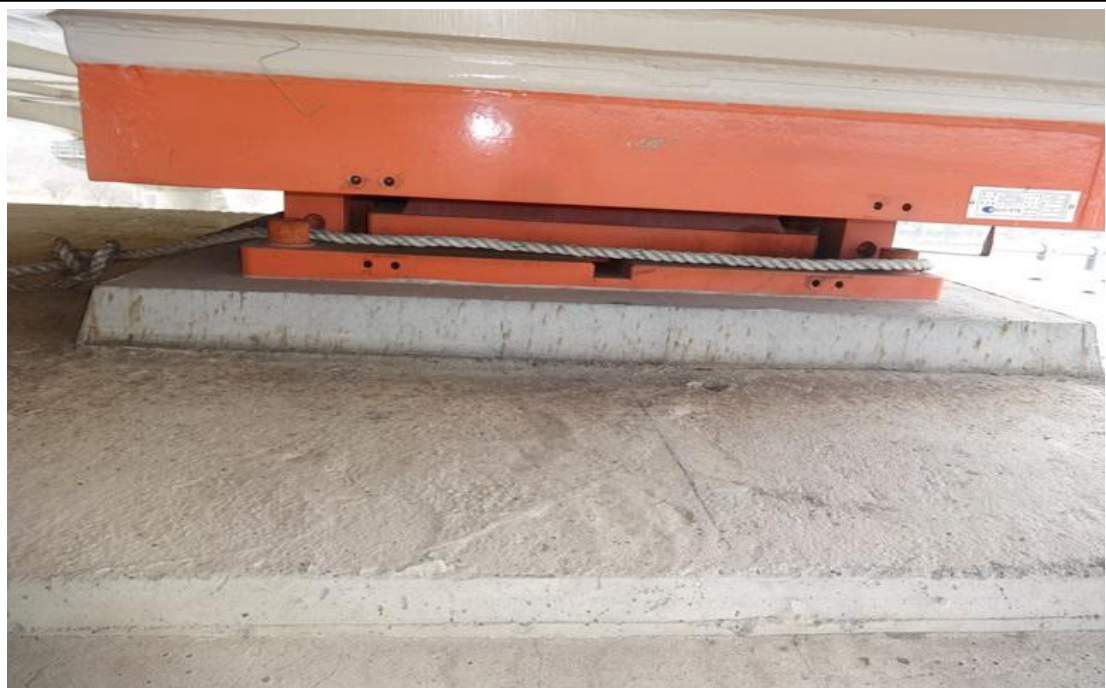
| 사진번호 | 10-BR40-12 | 위 치 | 반정교 상주방향, 영천방향 |

| NO | 시설물명 | 방향 | 시설물<br>번호 | 위치 | 부재 | 내용 | 단<br>위 | 수량 | 하자<br>담보<br>책임<br>기간 | 조<br>치<br>방<br>법 | 발<br>생 | 공<br>종 | 하자형태 | 사<br>진<br>번<br>호 | 종<br>별 |
|---|---|---|---|---|---|---|---|---|---|---|---|---|---|---|---|
| 69 | 반정교 | 상주<br>영천 | BR40 | P6<br>STA94.02k | 교량받침 | 무수축몰탈<br>균열 | m | 1.50 | 2 | 하자 | 2019상 | 교량 | 균열0.3<br>mm미만 | 12 | 1종 |

| 내 용 | STA 94.02k 교량받침 P6 무수축물탈 균열 L=1.5m | | |

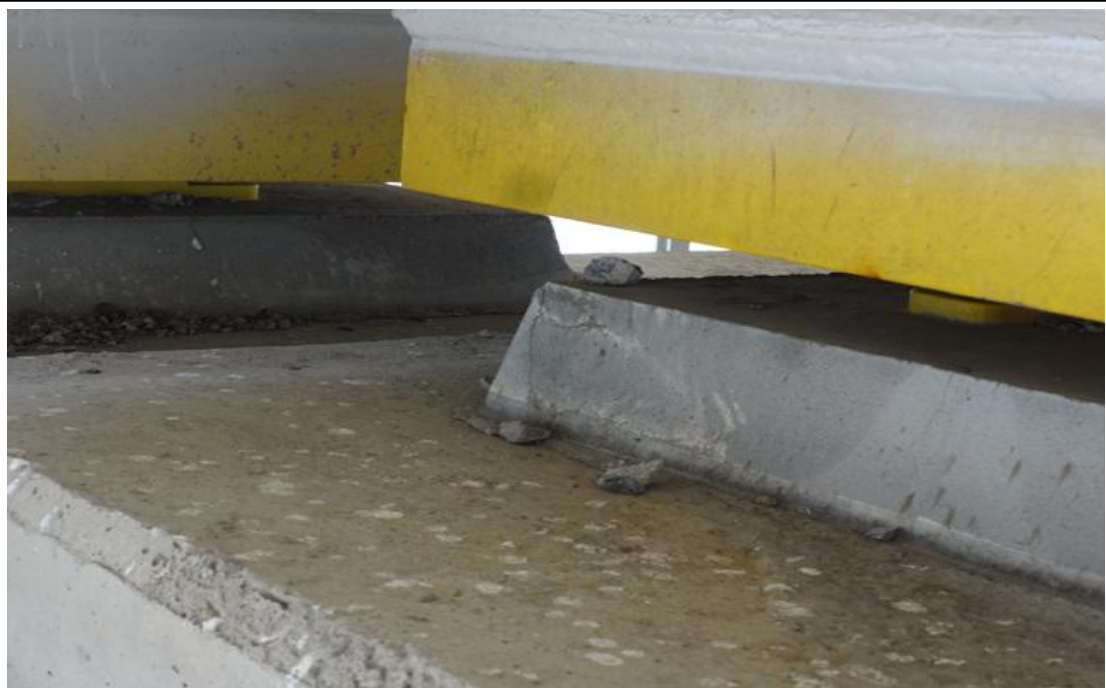
| 사진번호 | 10-BR40-14 | 위 치 | 반정교 상주방향, 영천방향 |

| 내 용 | STA 94.06k 교량받침 P7 무수축물탈 들뜸 A=0.14㎡ | | |

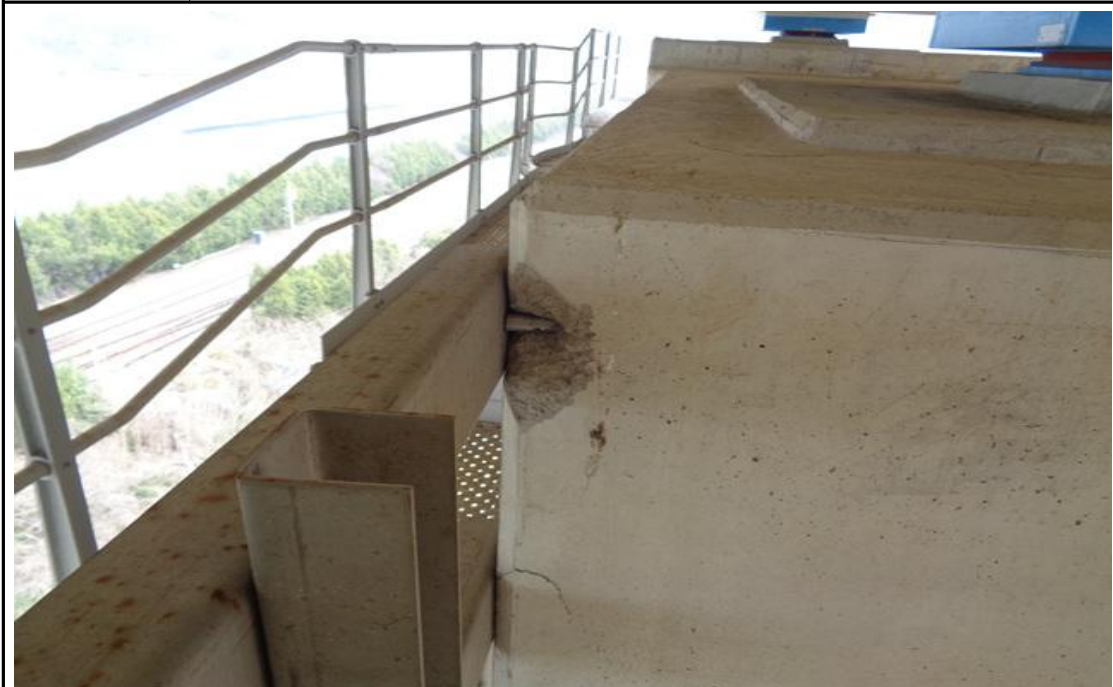
| 사진번호 | 10-BR40-16 | 위 치 | 반정교 상주방향 |

| 내 용 | STA 93.86k 교각 P3 파손 A=0.06㎡ | | |
