# 하 자 보 고 서

〈 10공구 〉

2019. 06

상주영천고속도로주식회사

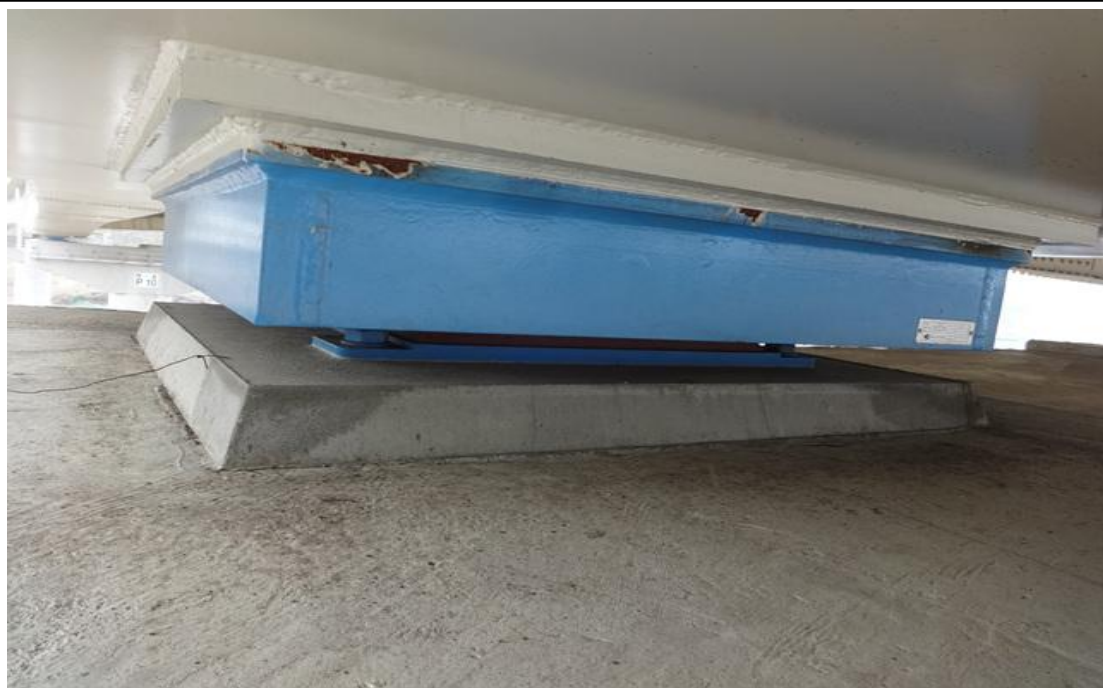
| 사진번호 | 10-BR41-4 | 위 치 | 영천JCT R-A교 |

| 내 용 | STA 94.32k 교량받침 P9 무수축물탈 균열 L=1.6m | | |

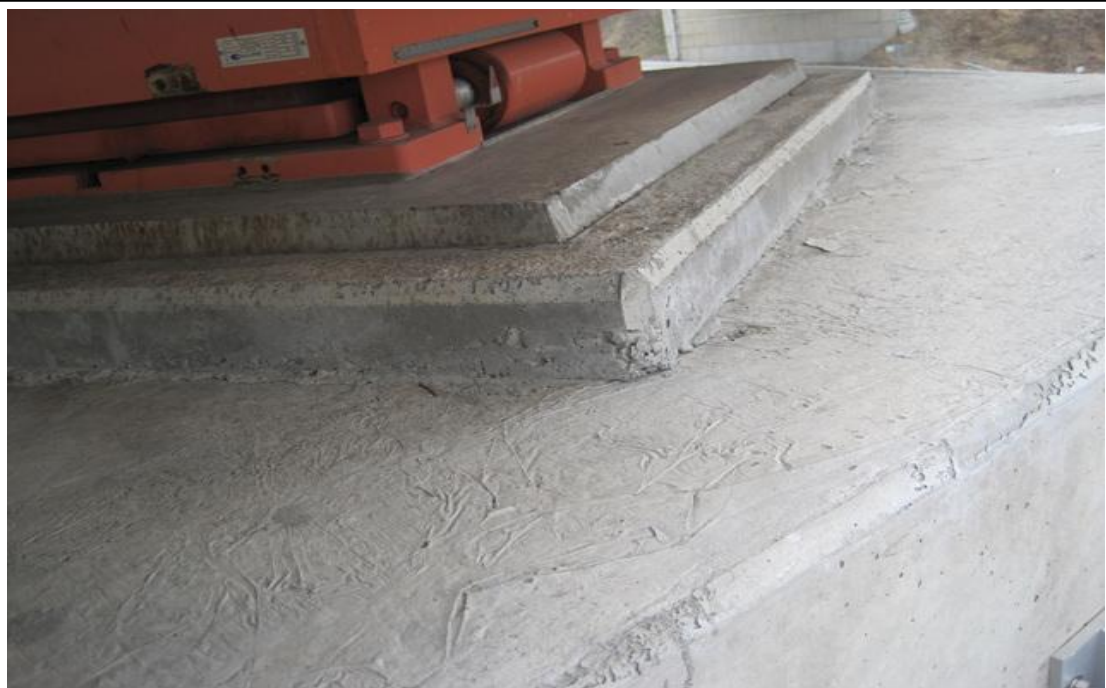
| 사진번호 | 10-BR41-8 | 위 치 | 영천JCT R-A교 |

| 내 용 | STA 94.48k 교량받침 P13 받침콘크리트 재료분리 A=0.01㎡ | | |

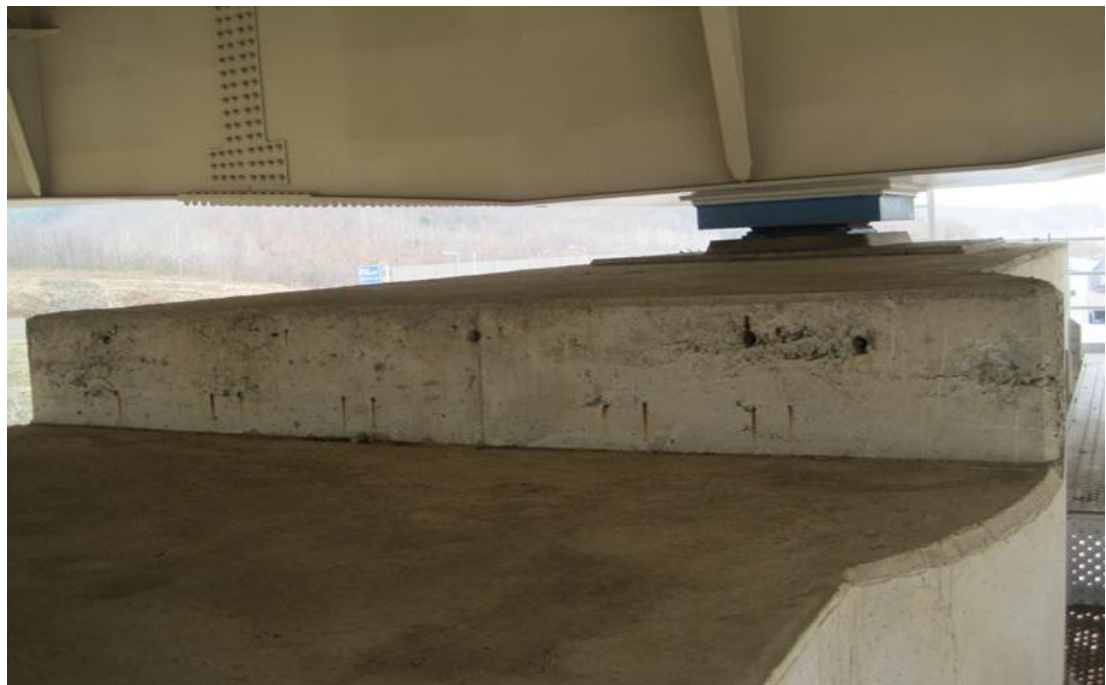
| 사진번호 | 10-BR41-10 | 위 치 | 영천JCT R-A교 |

| NO | 시설물명 | 방향 | 시설물<br>번호 | 위치 | 부재 | 내용 | 단<br>위 | 수<br>량 | 하<br>자<br>담<br>보<br>책<br>임<br>기<br>간 | 조<br>치<br>방<br>법 | 발<br>생 | 공<br>종 | 하<br>자<br>형<br>태 | 사<br>진<br>번<br>호 | 종<br>별 |
|---|---|---|---|---|---|---|---|---|---|---|---|---|---|---|---|
| 83 | 영천JCT<br>R-A교 | - | BR41 | P11<br>STA94.40k | 교각 | 재료분리 | m² | 0.30 | 10 | 하자 | 2017하 | 교량 | 콘크리트<br>손상 | 10 | 1종 |

| 내 용 | STA 94.40k 교각 P11 코핑부 재료분리 A=0.3㎡ | | |

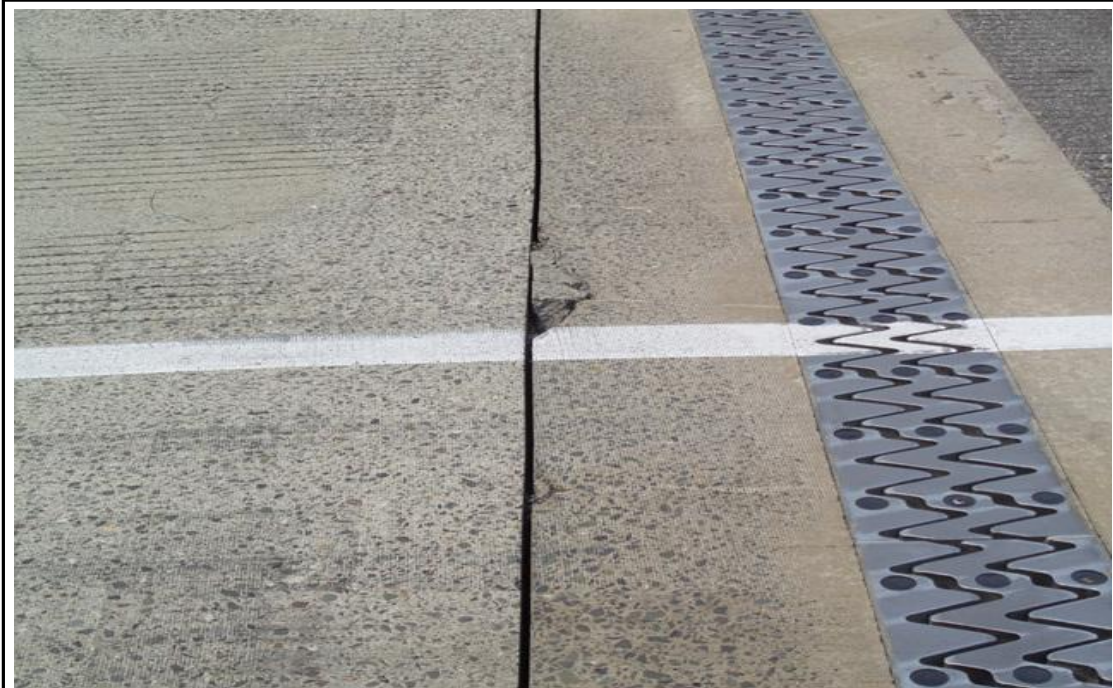
| 사진번호 | 10-BR42-2 | 위 치 | 영천JCT R-B교 |

| 내 용 | STA 94.06k 신축이음 A1 후타재 파손 A=0.03㎡ | | |

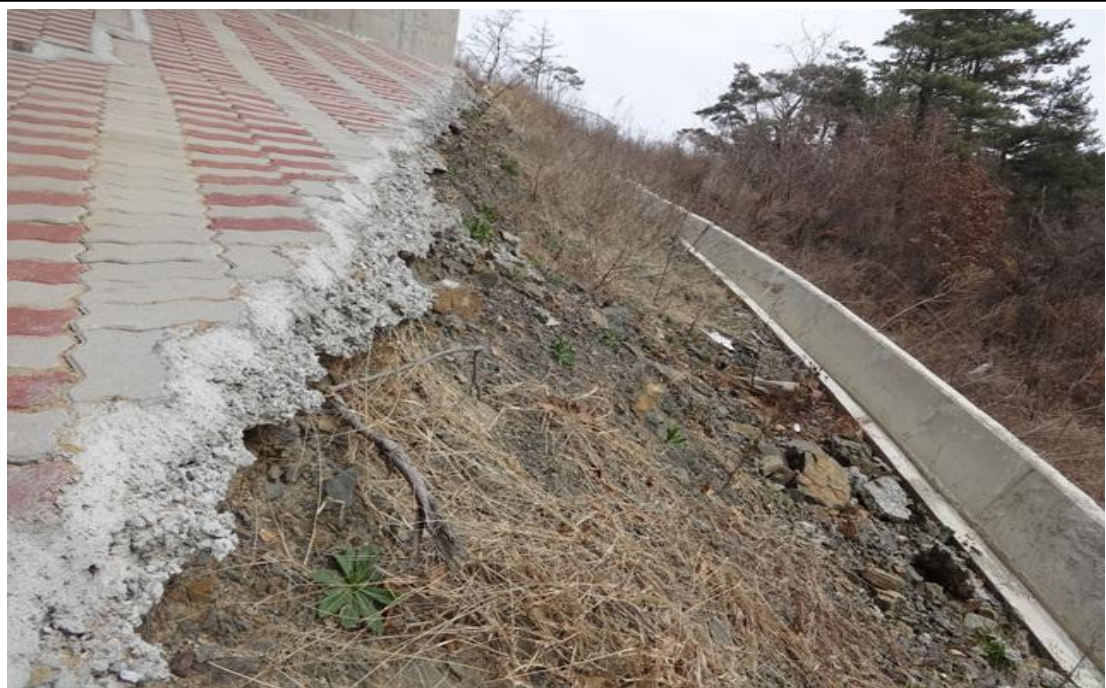
| 사진번호 | 10-2 | 위 치 | 오천교 상주방향 |

| 내 용 | STA 92.19k 교대 A2 법면침하 A=30.0㎡ | | |

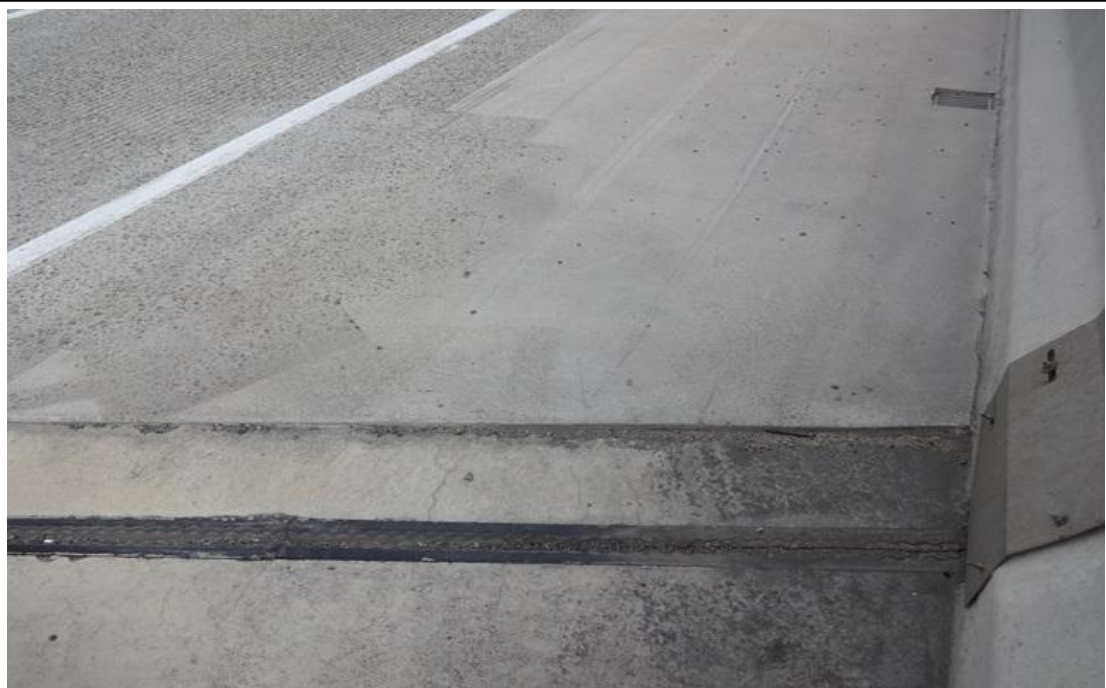
| 사진번호 | 10-4 | 위 치 | 오천교 상주방향 |

| 내 용 | STA 92.19k 신축이음 A2 후타재 침하 L=3.0m | | |

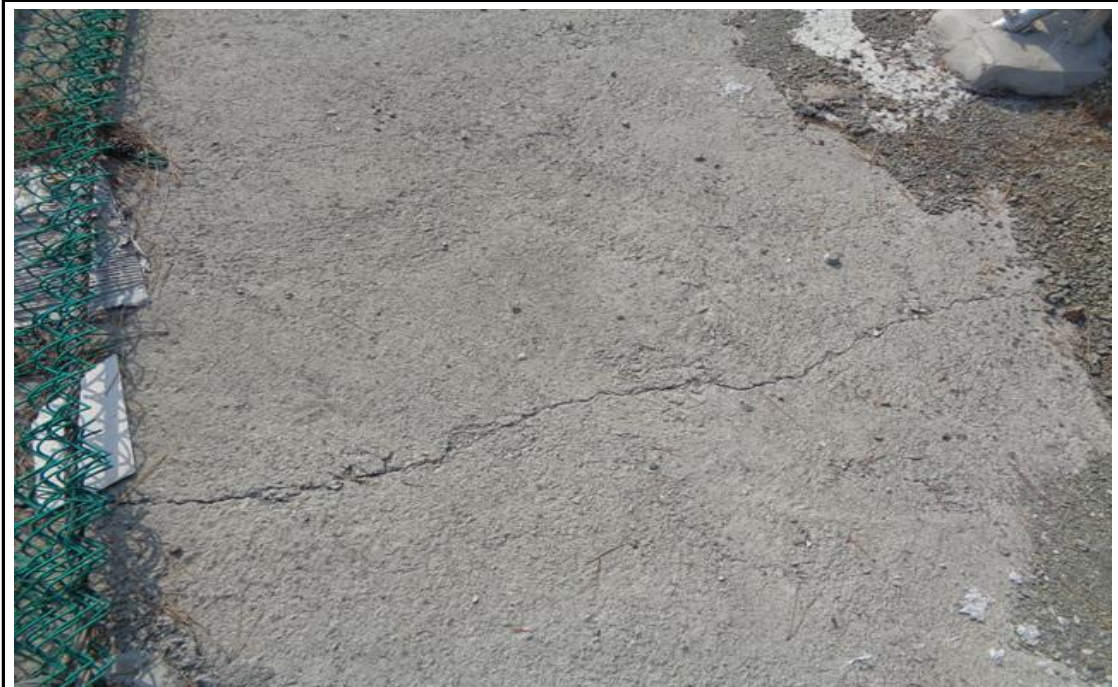
| 사진번호 | 10-SL63-2 | 위 치 | 영천절토63 |

| NO | 시설물명 | 방향 | 시설물<br>번호 | 위치 | 부재 | 내용 | 단<br>위 | 수<br>량 | 하자<br>담보<br>책임<br>기간 | 조<br>치<br>방<br>법 | 발<br>생 | 공<br>종 | 하자형태 | 사<br>진<br>번<br>호 | 종<br>별 |
|---|---|---|---|---|---|---|---|---|---|---|---|---|---|---|---|
| 96 | 영천절토63 | 영천 | SL63 | 영천절토63<br>STA89.60k | 소단배수로 | 균열 | m | 27.50 | 2 | 하자 | 2017하 | 사면 | 균열 | 1,2 | 2종 |

| 내 용 | STA 89.60k 소단배수로 균열 L=27.5m | | |

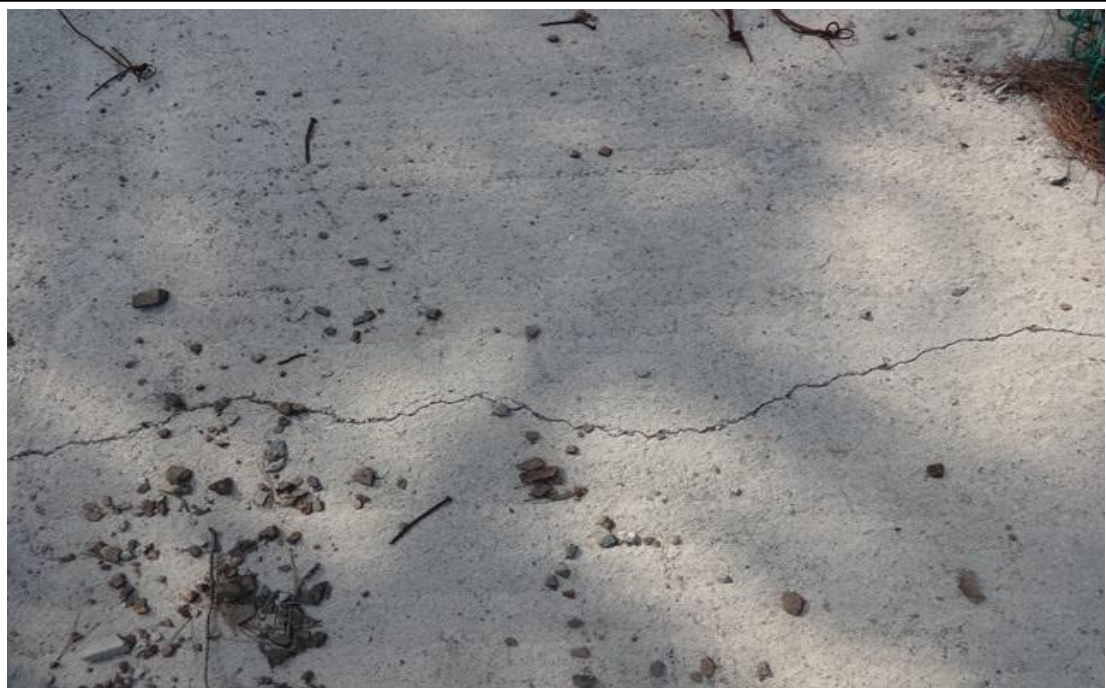
| 사진번호 | 10-SL65-2 | 위 치 | 상주절토65 |

| NO | 시설물명 | 방향 | 시설물<br>번호 | 위치 | 부재 | 내용 | 단<br>위 | 수<br>량 | 하자<br>담보<br>책임<br>기간 | 조<br>치<br>방<br>법 | 발<br>생 | 공<br>종 | 하자형태 | 사<br>진<br>번<br>호 | 종<br>별 |
|---|---|---|---|---|---|---|---|---|---|---|---|---|---|---|---|
| 98 | 상주절토65 | 상주 | SL65 | 상주절토65<br>STA91.12k | 소단배수로 | 균열 | m | 10.00 | 2 | 하자 | 2017하 | 사면 | 균열 | 1,2 | 2종 |

| 내 용 | STA 91.12k 소단배수로 균열 L=10.0m | | |

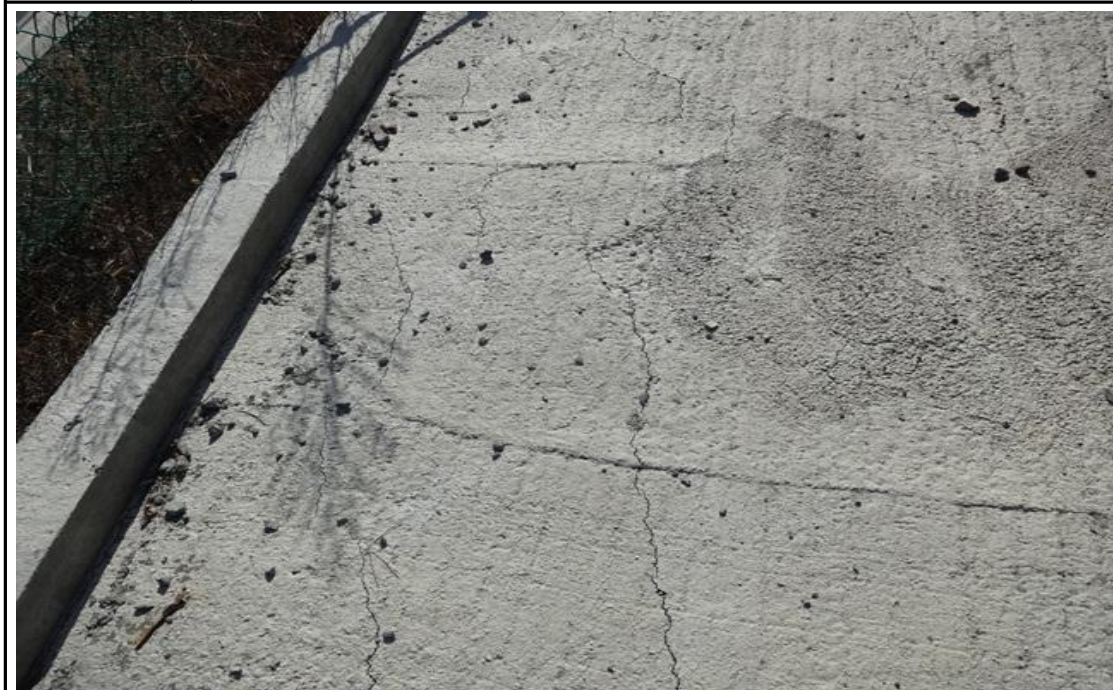
| 사진번호 | 10-SL66-2 | 위 치 | 영천절토66 |

| NO | 시설물명 | 방향 | 시설물<br>번호 | 위치 | 부재 | 내용 | 단<br>위 | 수<br>량 | 하자<br>담보<br>책임<br>기간 | 조<br>치<br>방<br>법 | 발<br>생 | 공<br>종 | 하자형태 | 사<br>진<br>번<br>호 | 종<br>별 |
|---|---|---|---|---|---|---|---|---|---|---|---|---|---|---|---|
| 100 | 영천절토66 | 영천 | SL66 | 영천절토66<br>STA91.90k | 소단배수로 | 망상균열 | ㎡ | 25.00 | 2 | 하자 | 2017하 | 사면 | 망상균열 | 2 | 2종 |

| 내 용 | STA 91.90k 소단배수로 망상균열 A=25.0㎡ | | |
