속 사 천 4 교

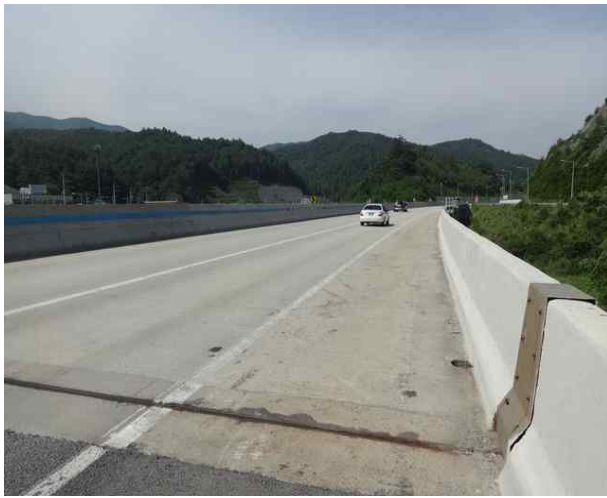
교면포장 01

양호

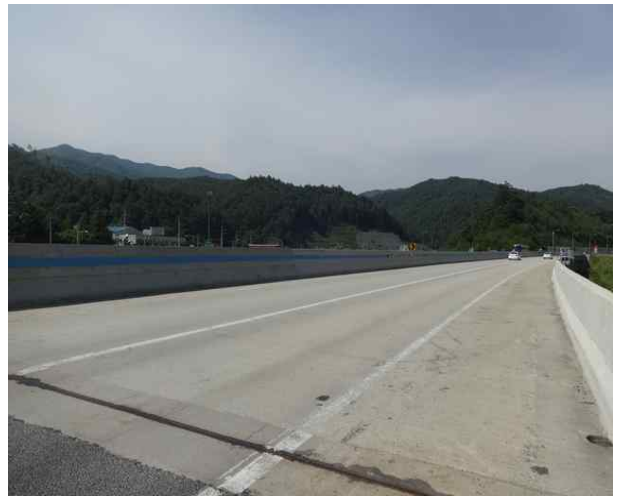
교면포장 02

양호

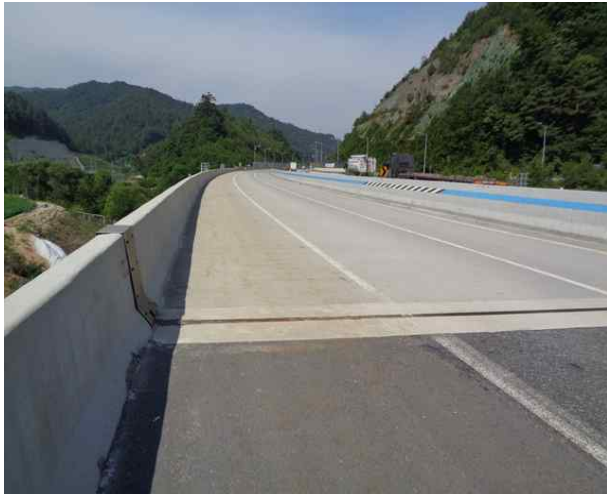
교면포장 01

양호

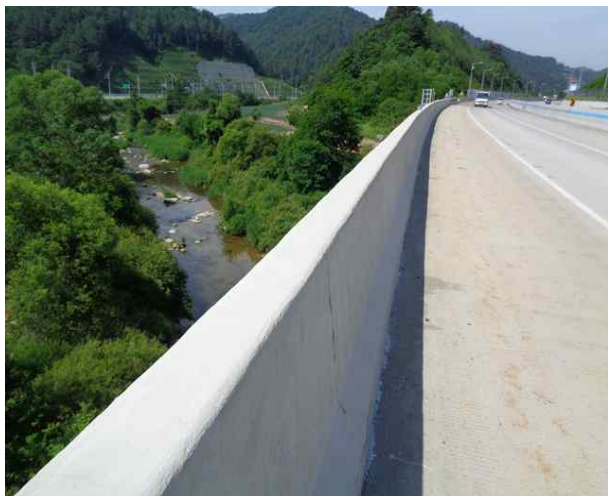
방호벽 01

S2 방호벽 보호제 시공됨

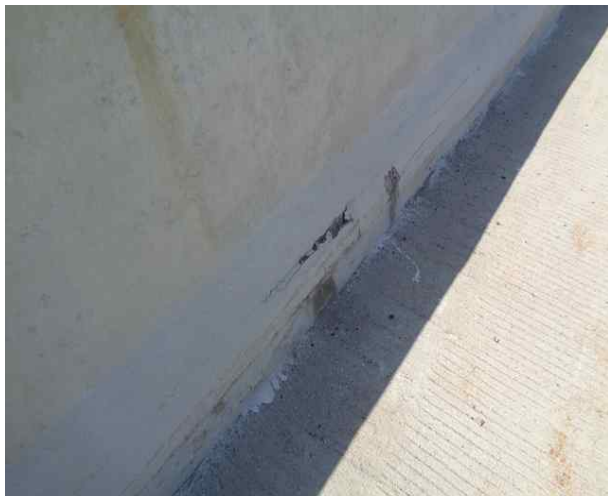
방호벽 03

S3 콘크리트 파손

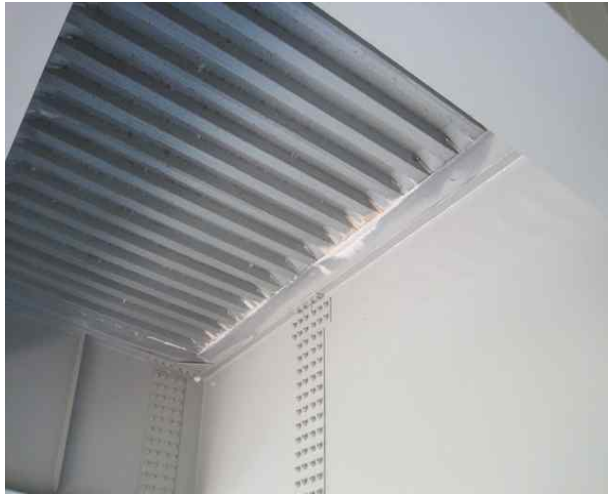
바닥판하면 01

S2 데크플레이트 백태

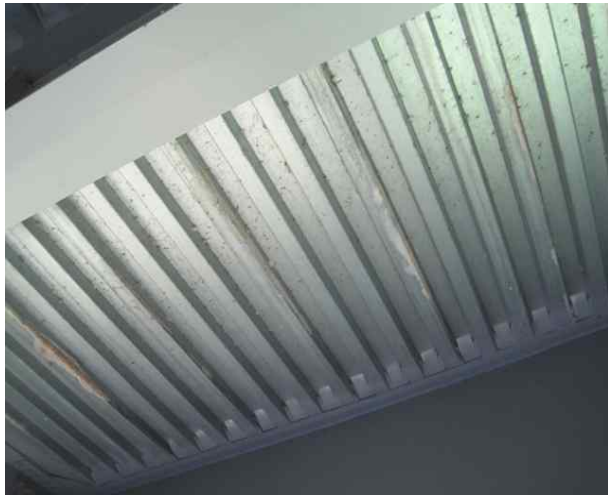
바닥판하면 03

S1 데크플레이트 백태

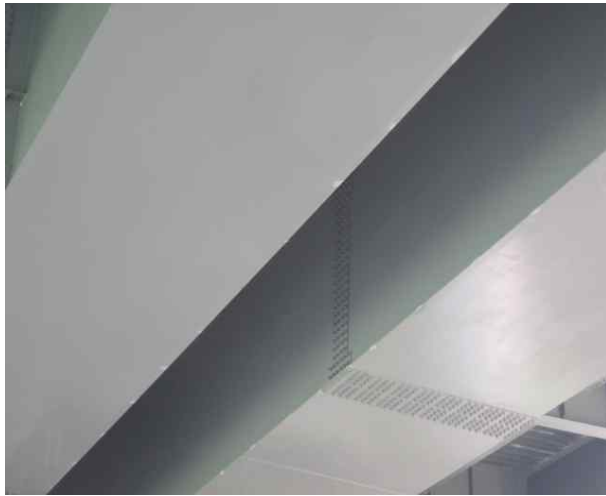
거더외부 03

S2 G1 도장박리

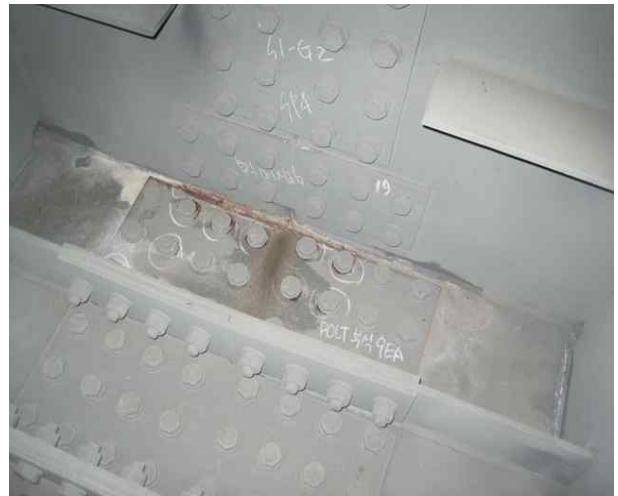
거더내부 02

S1 G2 SP04 볼트부식

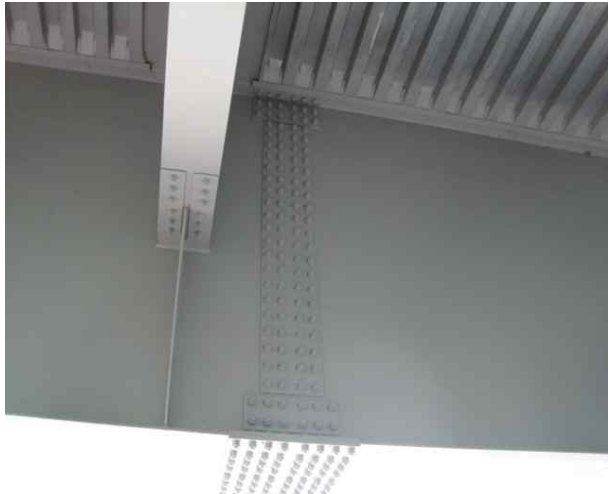
거더외부 01

양호

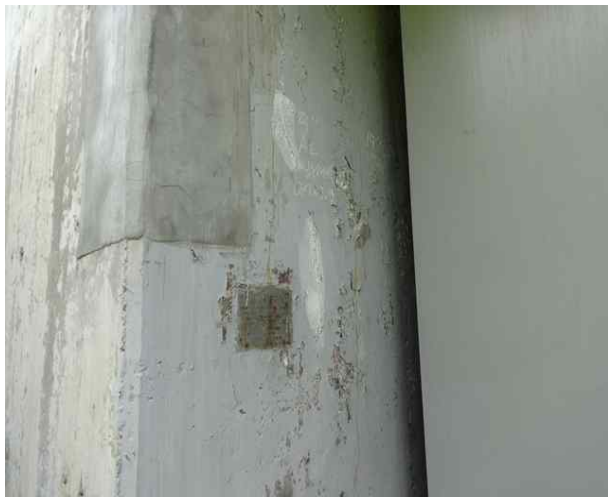
하부구조 03

A2 보수재 박리

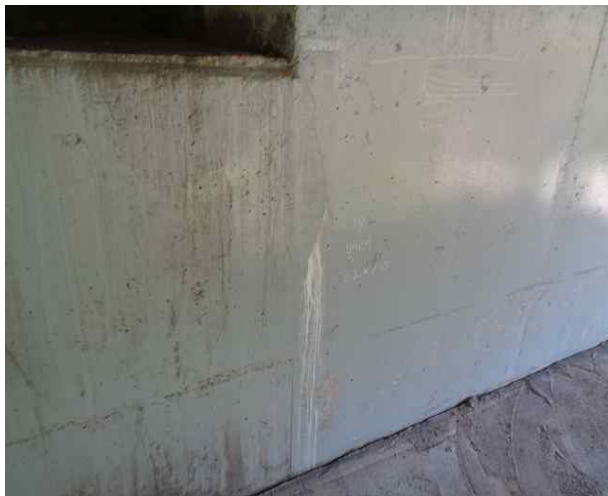
하부구조 03

A2 본체 백태

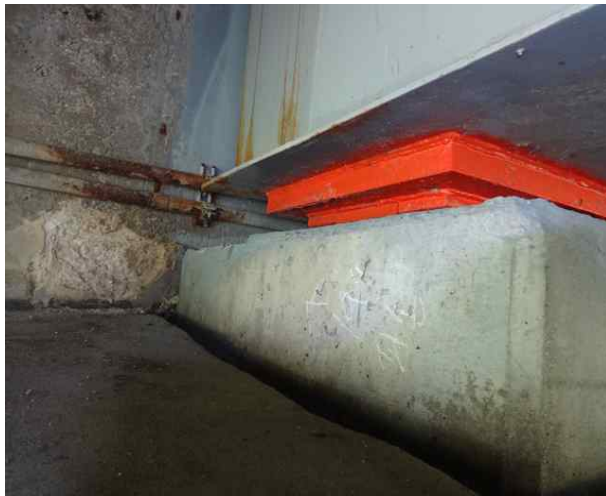
받침장치 01

A1 SH1 받침콘크리트 파손

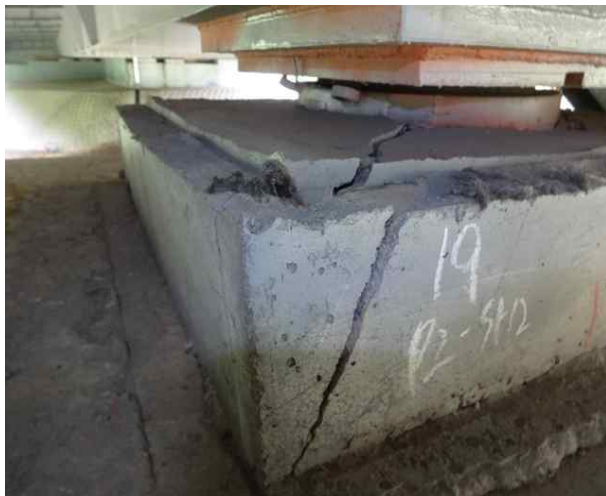
받침장치 03

P2 SH2 받침콘크리트 파손

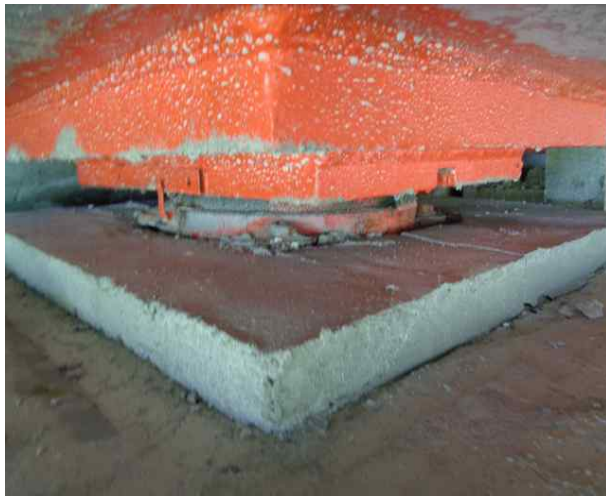
받침장치 01

A1 SH2 무수축물탈 파손

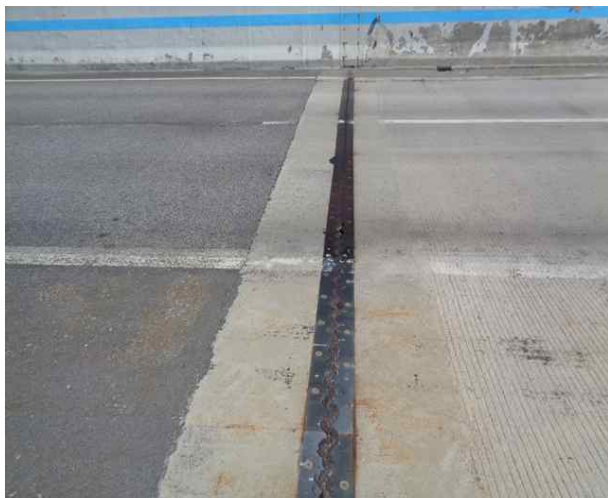
신축이음 01

A1 양호
