속 사 천 6 교

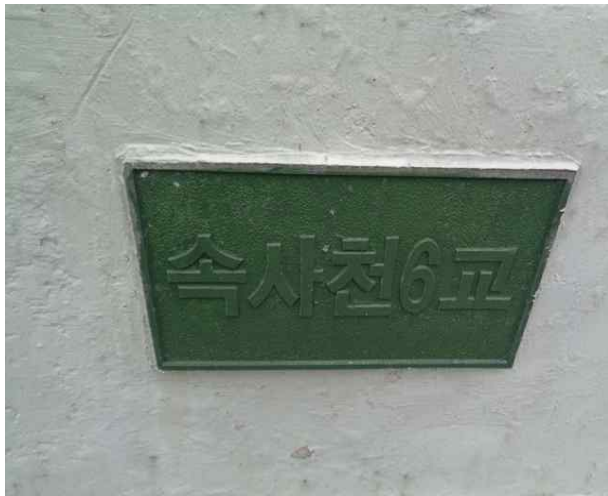
방호벽 01

교명판 양호

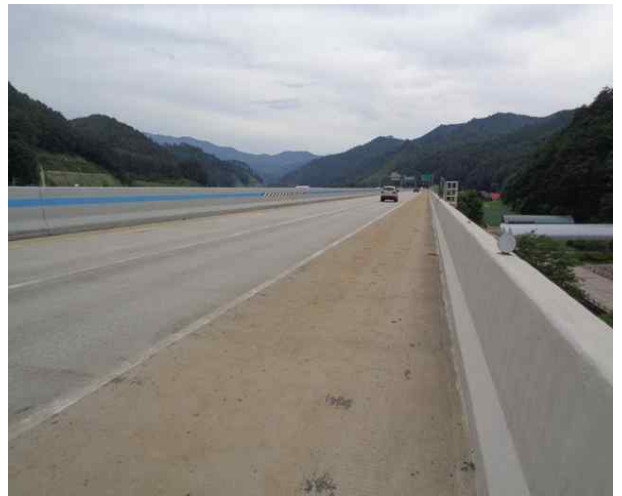
방호벽 02

양호

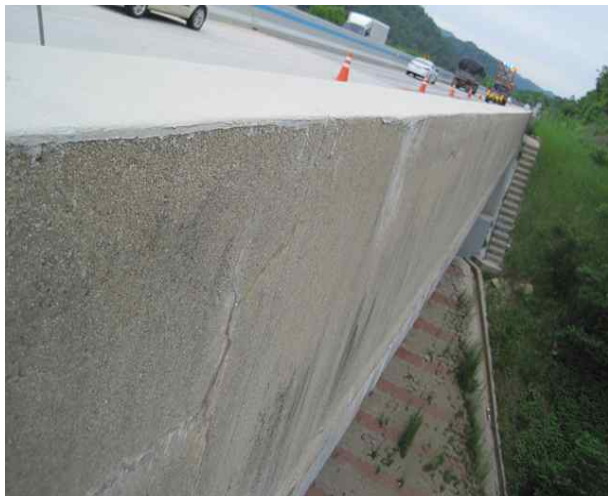
방호벽 03

S5 백태

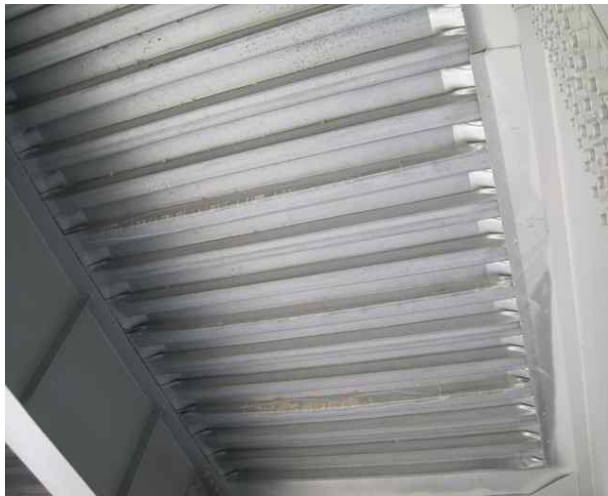
바닥판하면 01

S1 데크플레이트 백태

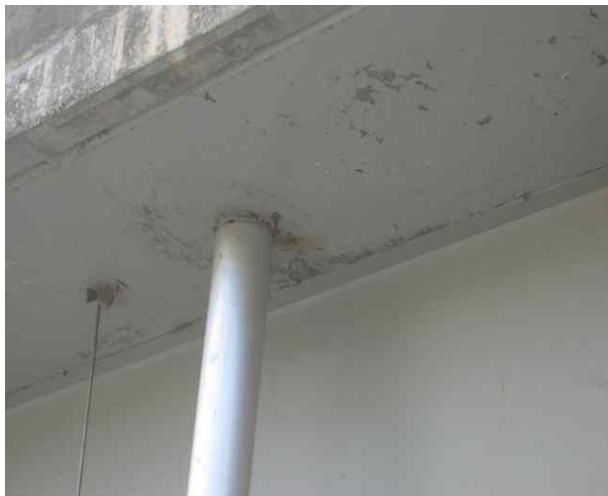
바닥판하면 03

S2 캔틸레버 콘크리트 표면오염

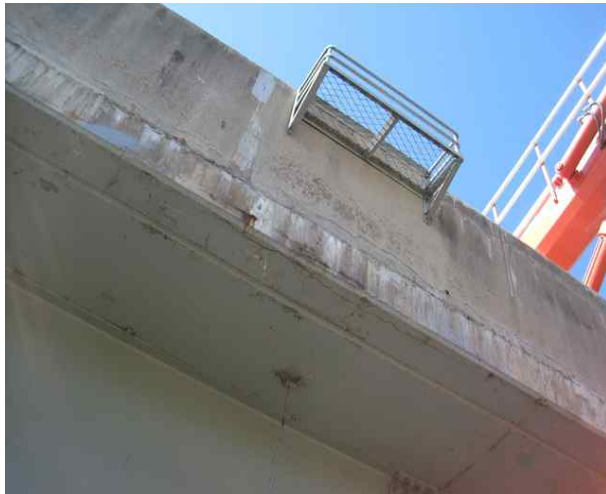
바닥판하면 03

S2 캔틸레버 콘크리트 박리

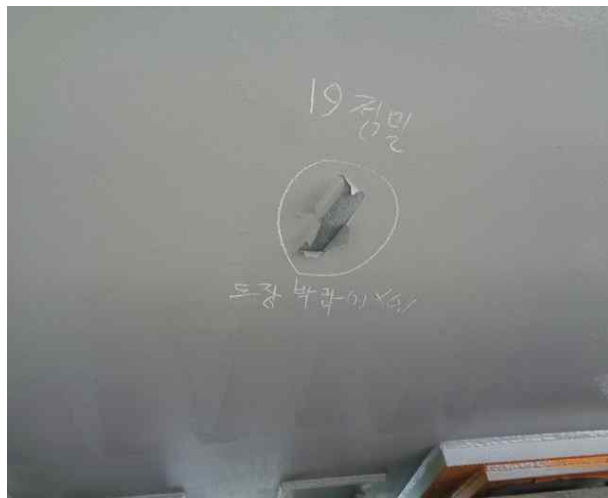
거더외부 01

S5 G1 도장박락

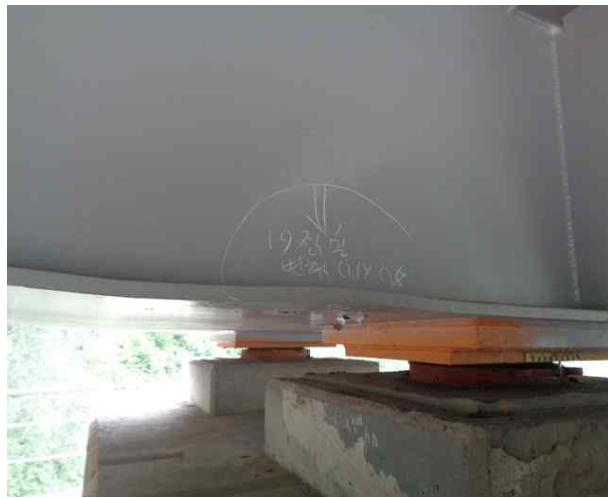
거더외부 03

S5 G2 변형

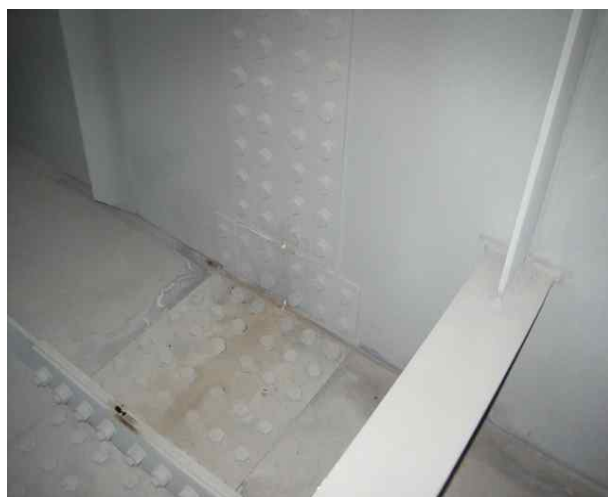
거더내부 05

S1 G2 SP1 우수유입흔적

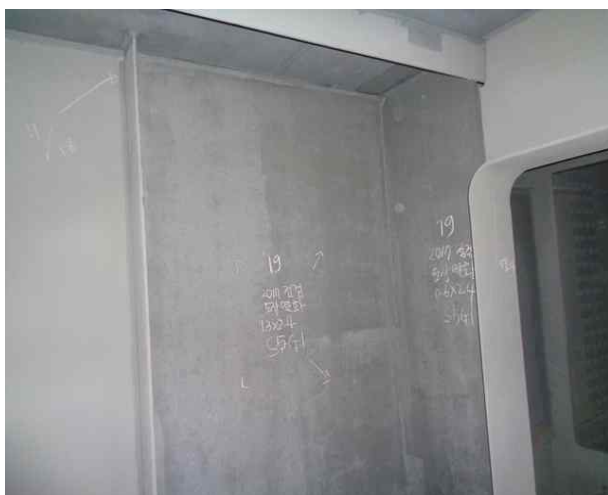
거더내부 11

S5 G1 도장열화

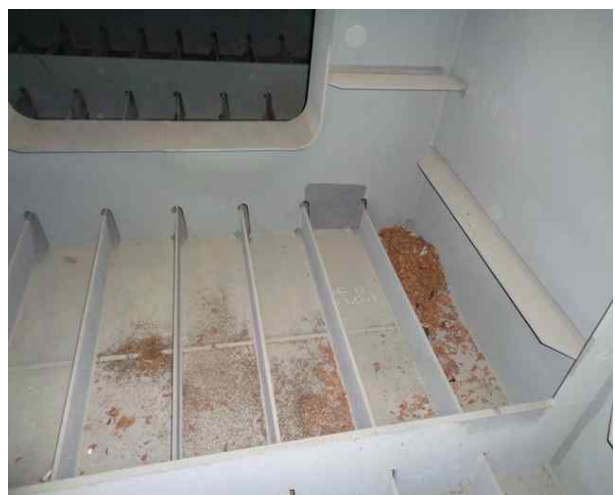
거더내부 12

S5 G1 이물질퇴적

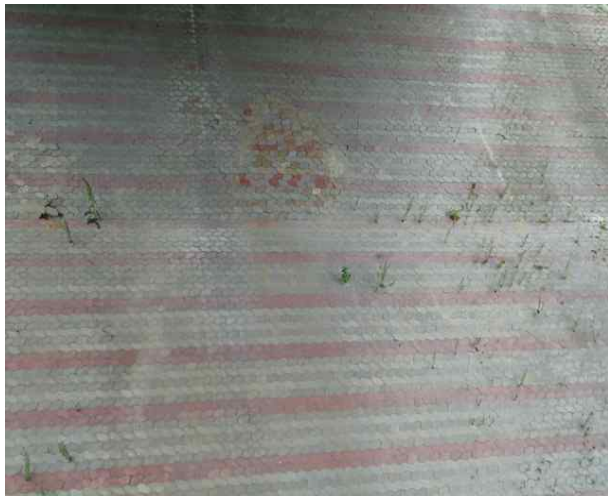
하부구조 01

A1 법면 보호블럭 파손

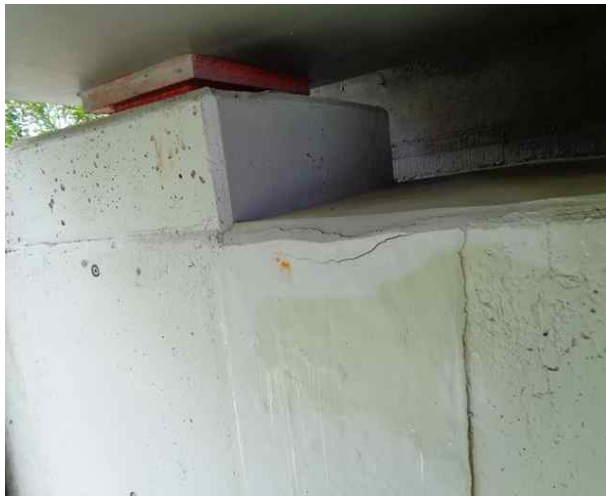
하부구조 01

A1 구체 보수부 박리

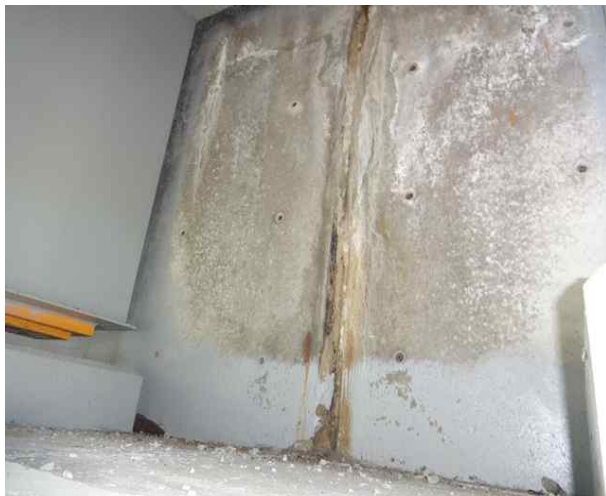
하부구조 03

A2 실란트 열화

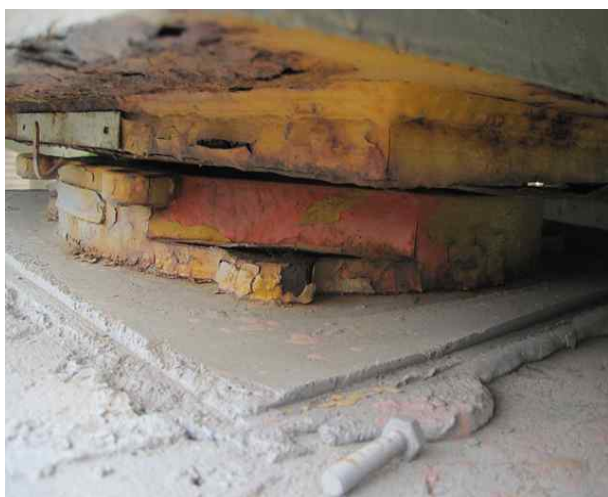
받침장치 05

P3 SH4 받침장치 고정볼트 탈락

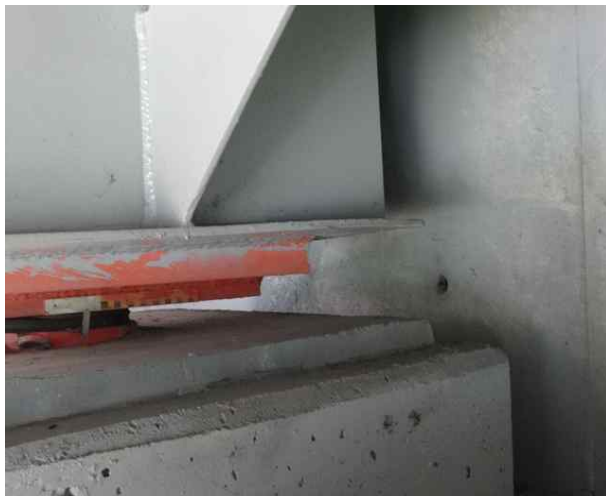
받침장치 03

A2 SH2 볼트체결 불량

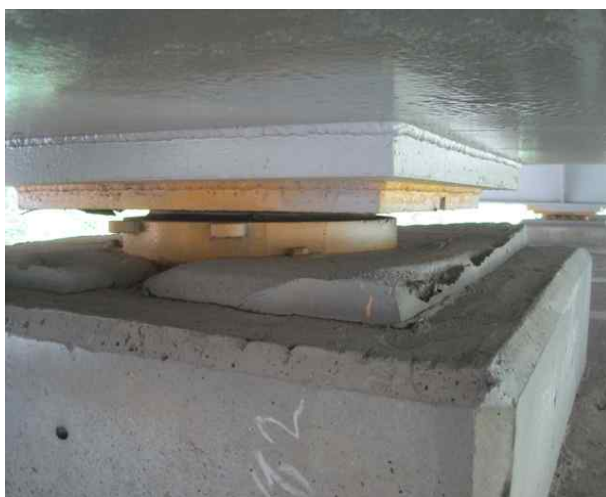
받침장치 05

P3 SH3 받침몰탈부족(사공미흡)

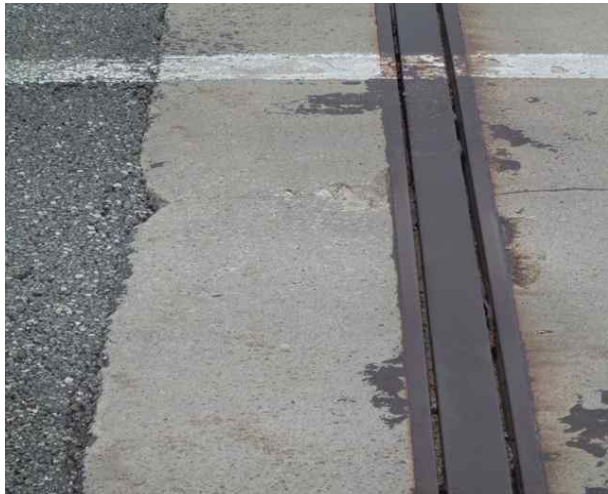
신축이음 03

A2 후타재 파손

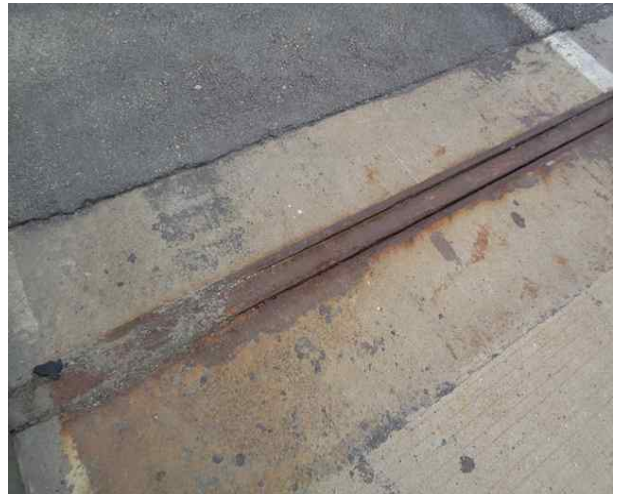
신축이음 04

A2 본체 녹발생

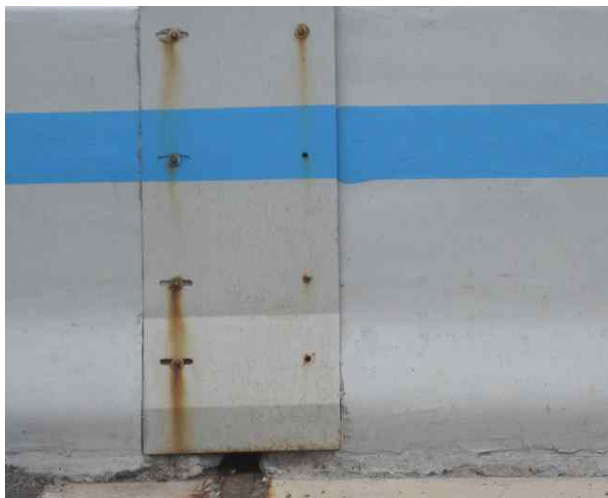
신축이음 01

A1 차수판 볼트탈락

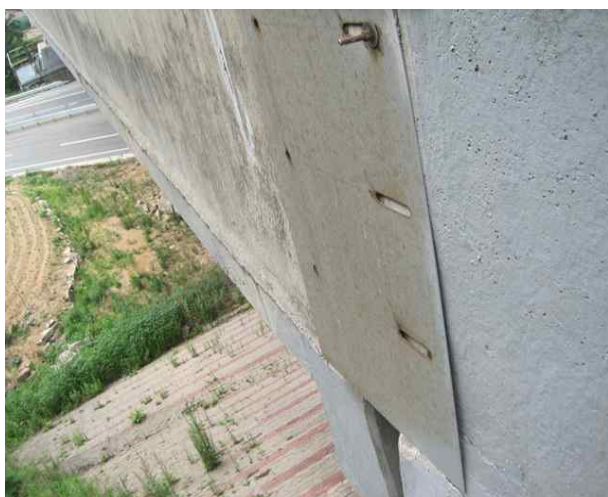
신축이음 05

A2 차수판 볼트 탈락

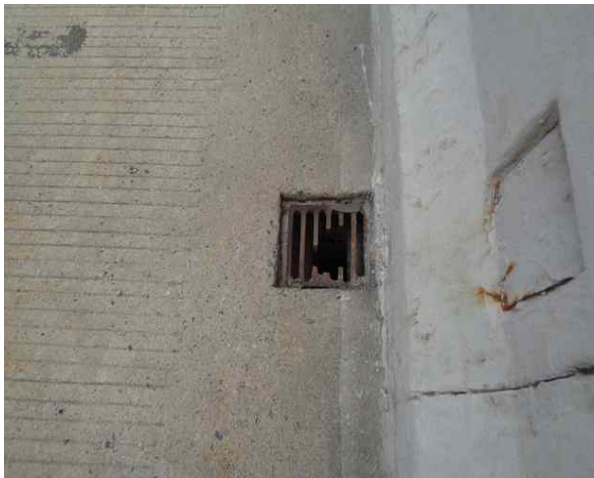
| 배수시설 01 | S3 배수구 그레이팅 파손 | 배수시설 02 | S4 배수구 그레이팅 파손 |

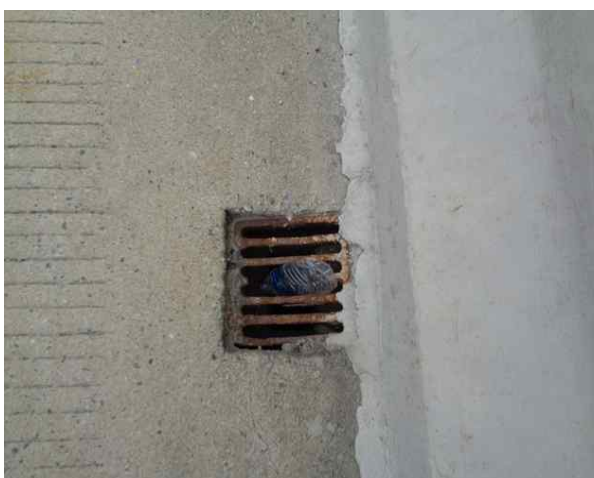
| 배수시설 03 | S5 배수구 그레이팅 파손 | 배수시설 04 | - |

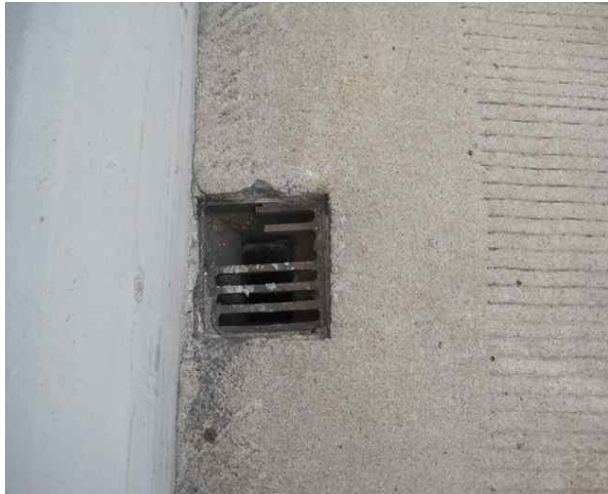
배수시설 01

S1 배수구 그레이팅 파손

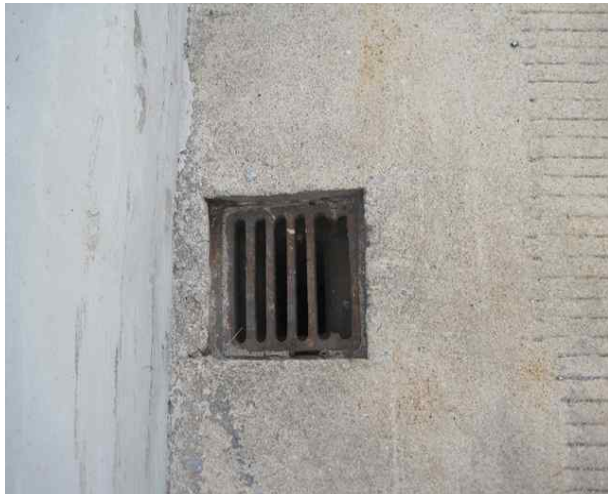
배수시설 03

S2 배수구 그레이팅 파손
