속 사 교

## 1. 전 경

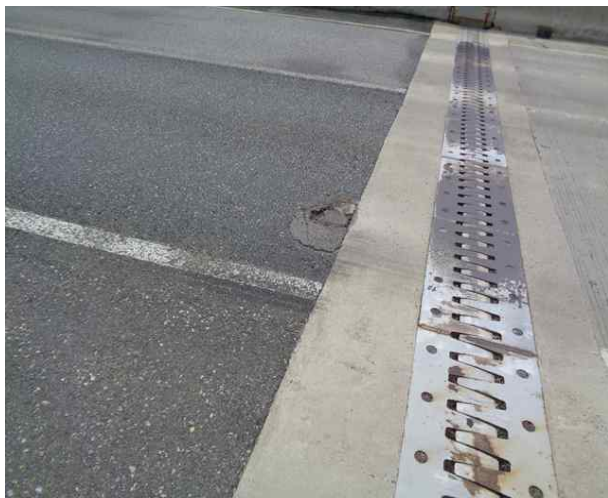
교면포장 01

S6 접속부 아스콘 파손

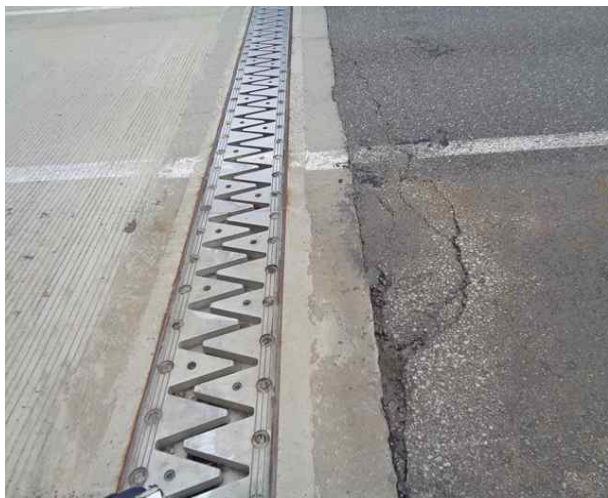
교면포장 01

A2 측 접속도로구간 아스콘 들뜸

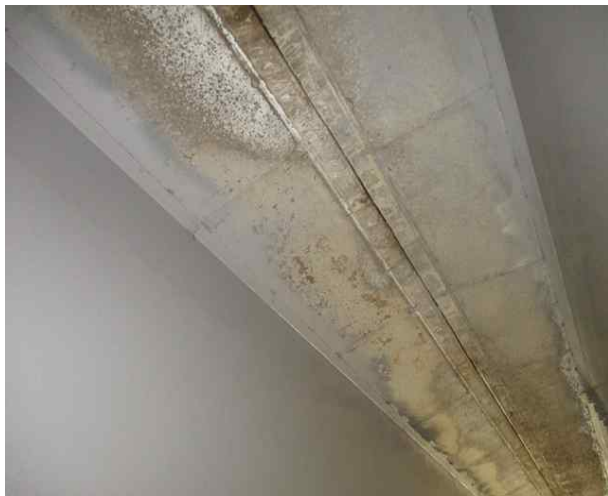
바닥판하면 03

S1 캔틸레버 콘크리트 열화

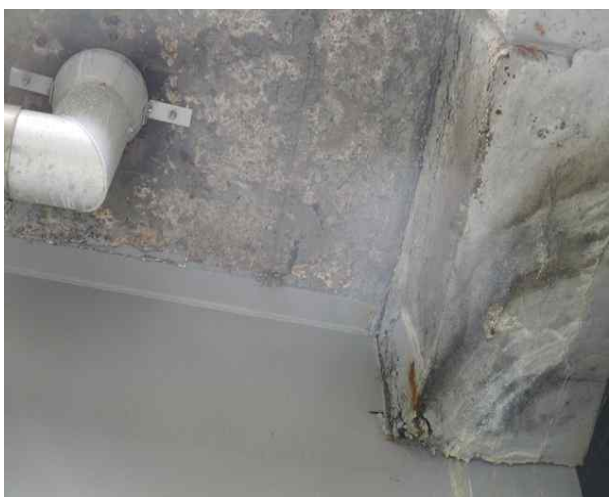
바닥판하면 06

S6 캔틸레버 철근노출

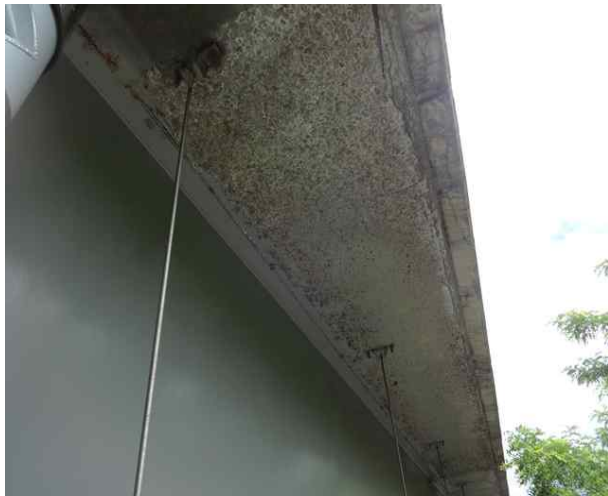
바닥판하면 01

S1 캔틸레버 콘크리트 열화

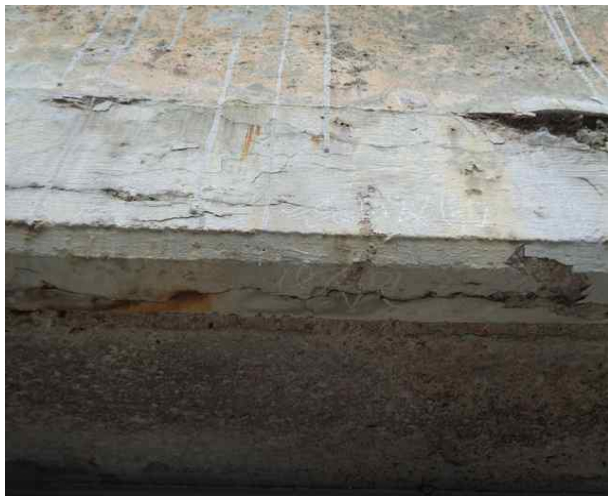
바닥판하면 03

S2 캔틸레버 박리

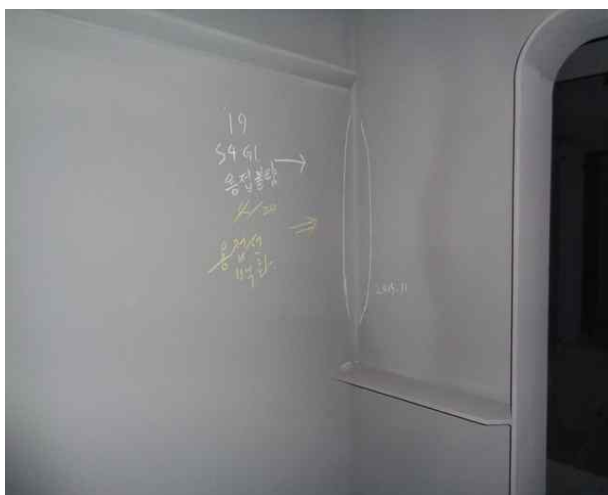
거더내부 05

S4 G1 용접물량

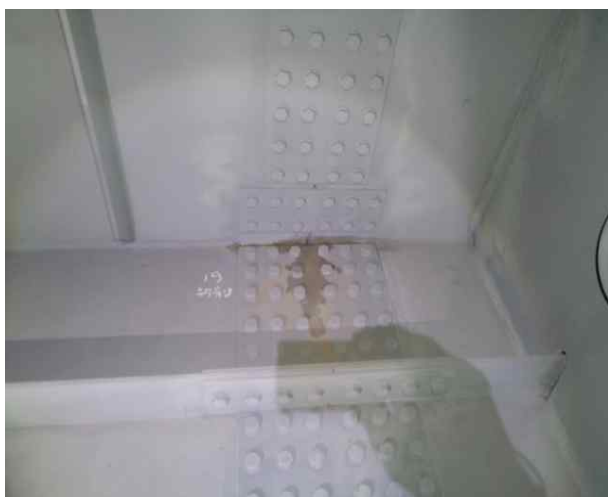
거더내부 05

S5 G1 우수유입

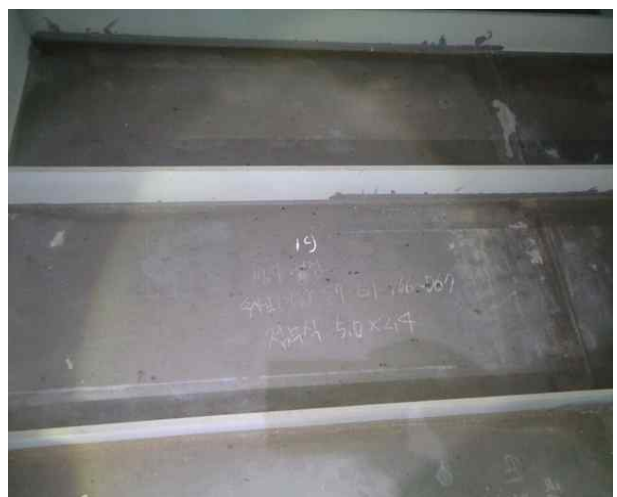
거더내부 06

S7 G1 점부식

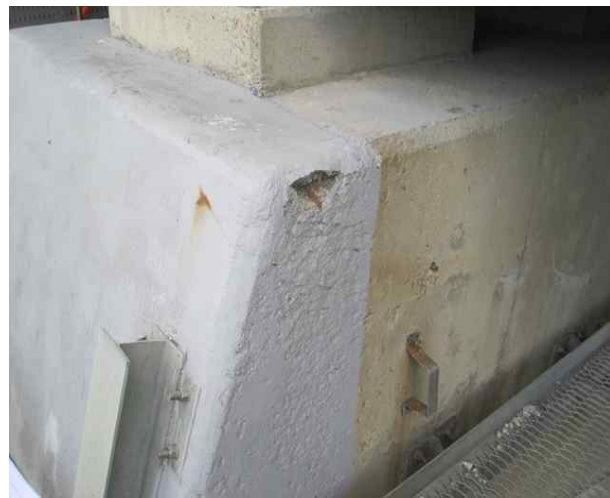
하부구조 07

P1 코핑부 콘크리트 박락

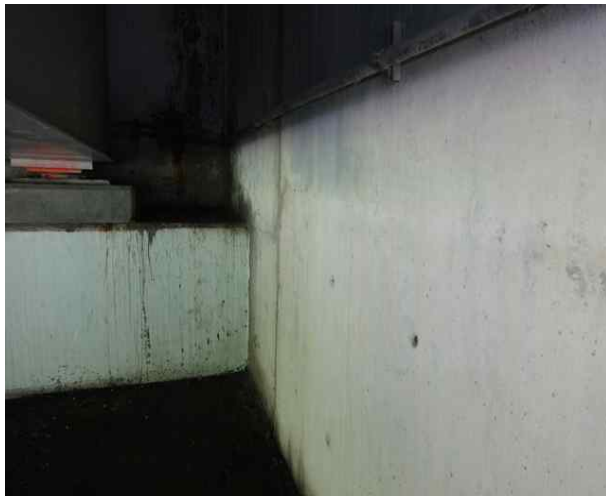
하부구조 01

A1 접속부옹벽 실란트 파손

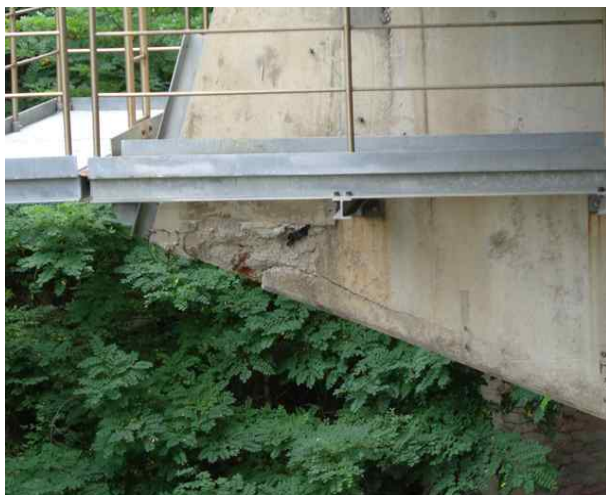
하부구조 05

P1 코핑부 콘크리트 박락 및 철근노출

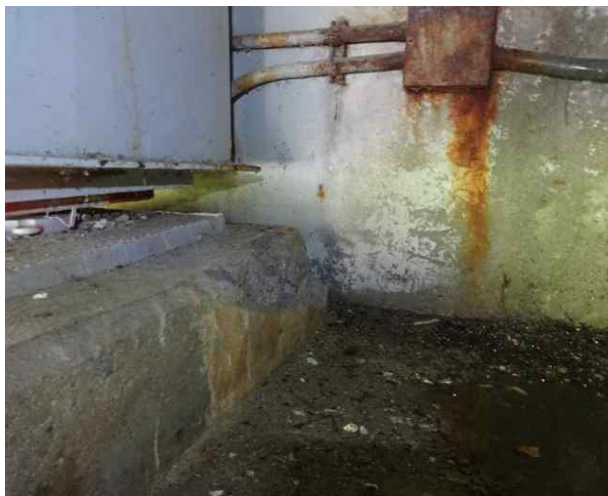
받침장치 01

A1 SH2 받침콘크리트 박리

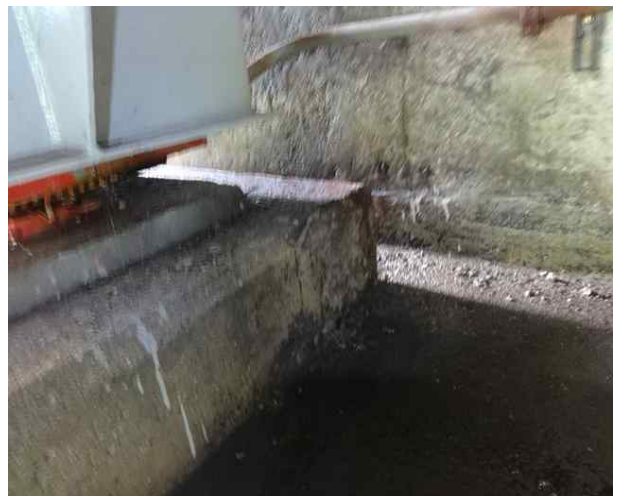
받침장치 02

A1 SH3 받침콘크리트 박락

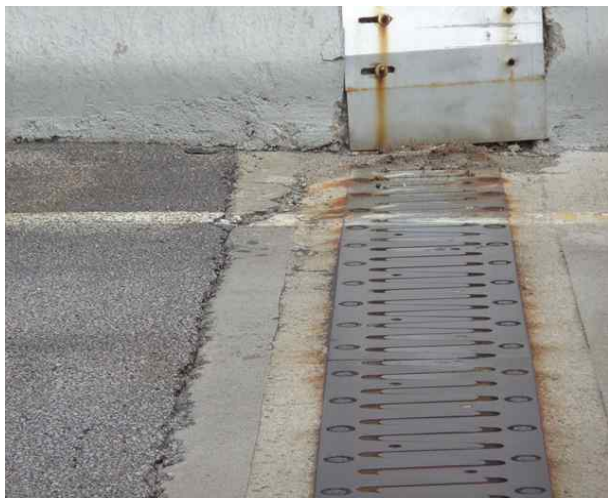
신축이음 01

A1 후타재마모 및 박리

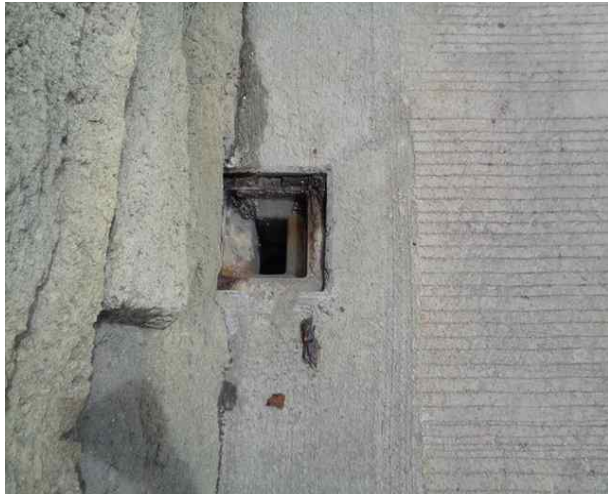
배수시설 01

S1 배수구 그레이팅 망실

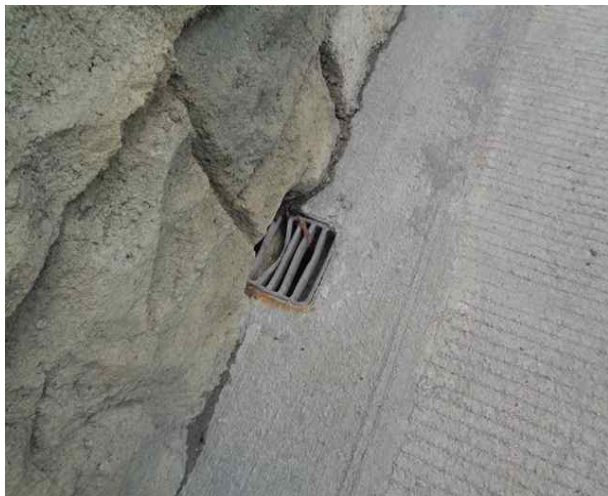
배수시설 02

S1 배수구 막힘 정비됨

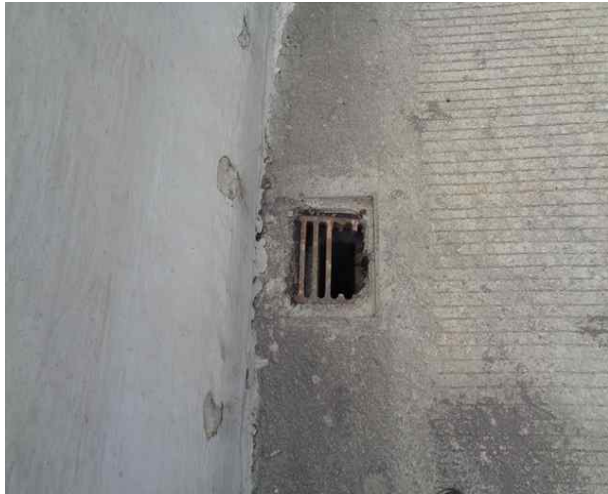
배수시설 04

S3 배수구 그레이팅 망실
