# 정밀점검보고서

- 백옥포교(인천) -

2017. 9.

한국도로공사

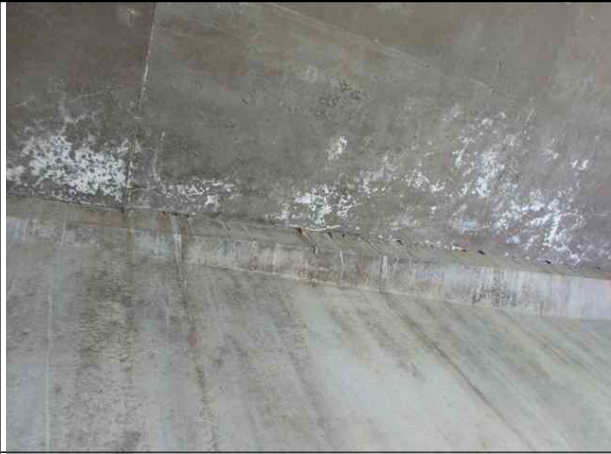
| 바닥판하면 S2 백태 | 바닥판하면 S3 백태 |

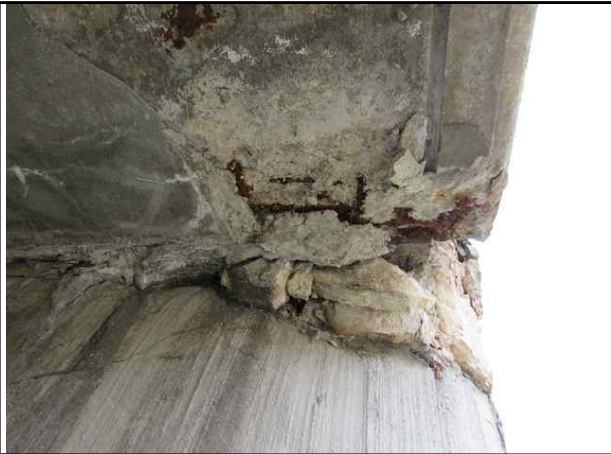
| 바닥판하면 S4 박락 및 철근노출 | 바닥판하면 S4 재료분리 |

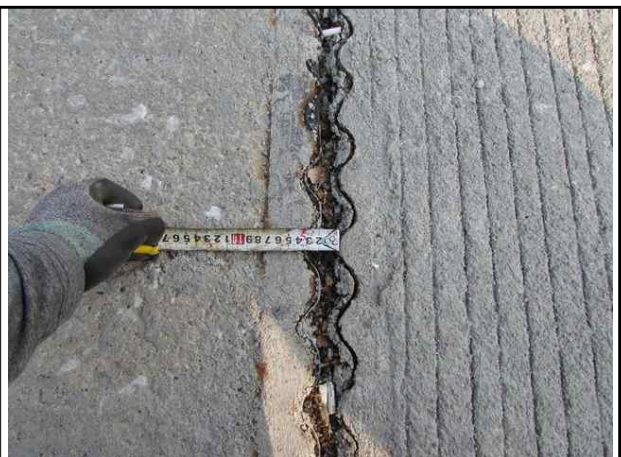
신축이음장치 유간 측정

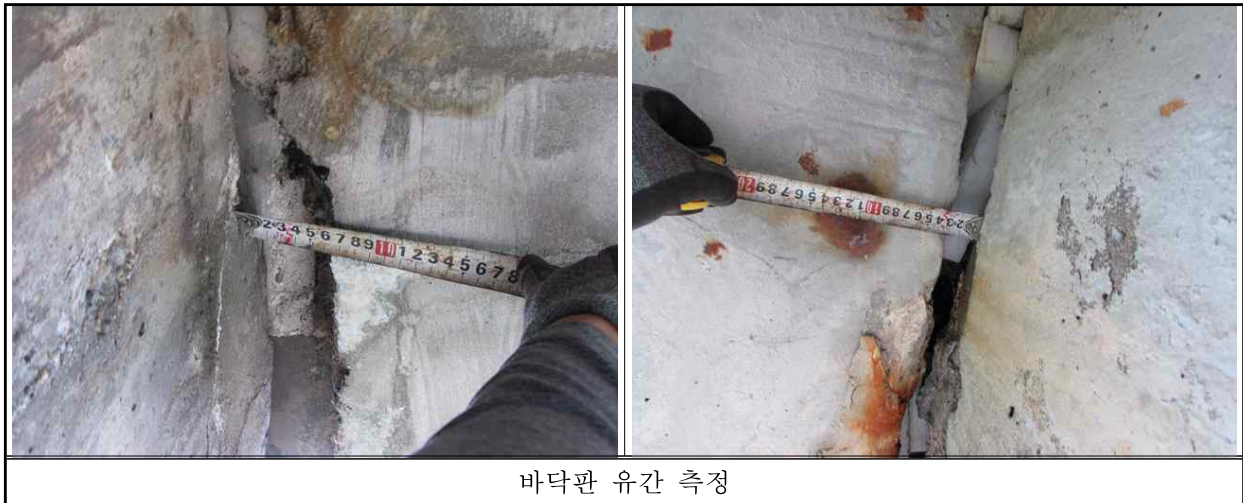
바닥판 유간 측정

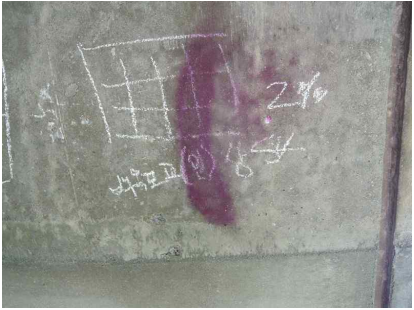
| 시험결과 분석 |
|---|
| <p>○ 탄산화 시험결과 상부구조는 잔존깊이가 58.0~59.0mm로써 'a'로 평가 되었으며, 하부구조는 탄산화 잔존깊이가 98.0mm로서 'a'로 평가 되었다. 향후 탄산화 진행 상태를 지속적으로 관찰하여야 할 것으로 판단됨.</p> |
