# 정밀점검보고서

- 백옥포교(인천) -

2017. 9.

한국도로공사

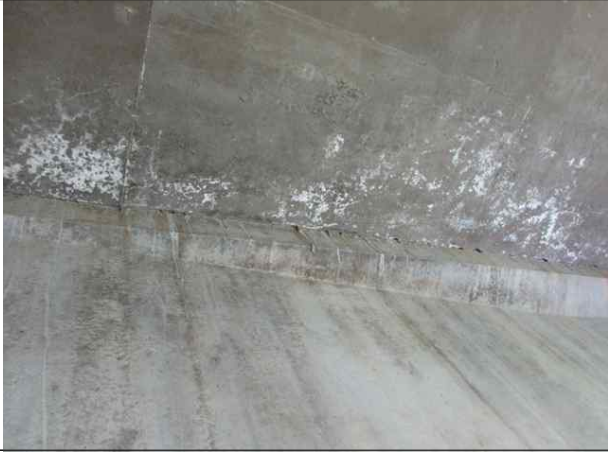
| 바닥판하면 S2 백태 | 바닥판하면 S3 백태 |

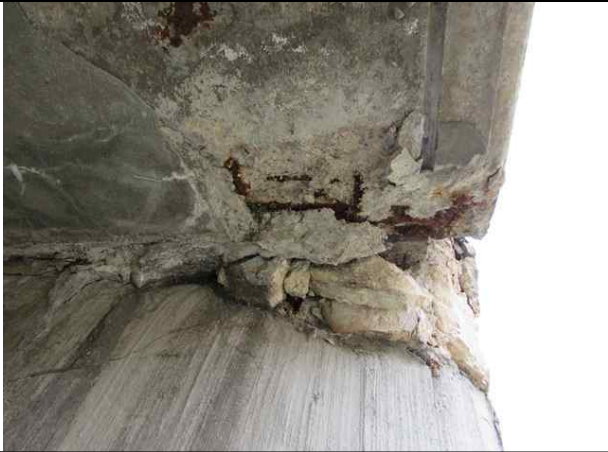
- 백옥포교(인천)는 전반적으로 양호한 상태로 조사되었으며, 일부 조사된 손상들은 구조물의 안전성에 미치는 영향은 없을 것으로 판단된다.
- 바닥판의 신축이음하부 누수 및 노면수 유입으로 인해 균열부에 백태를 유발시켰으며, 유입된 우수로 인해 동결융해의 반복을 통해 철근이 부식 및 팽창하여 박락 및 철근노출이 발생한 것으로 판단된다.

| 바닥판하면 S4 박락 및 철근노출 | 바닥판하면 S4 재료분리 |

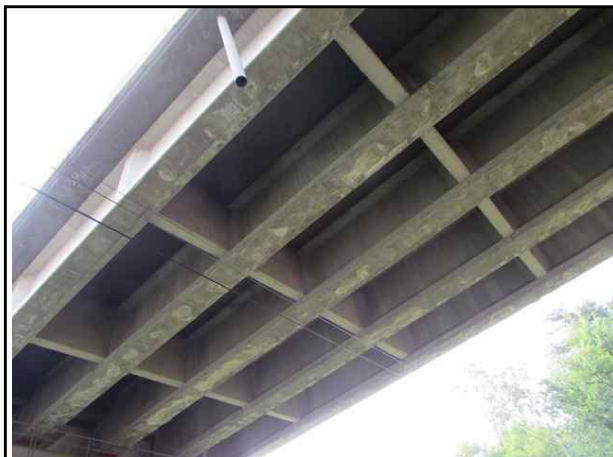
거더 상태양호

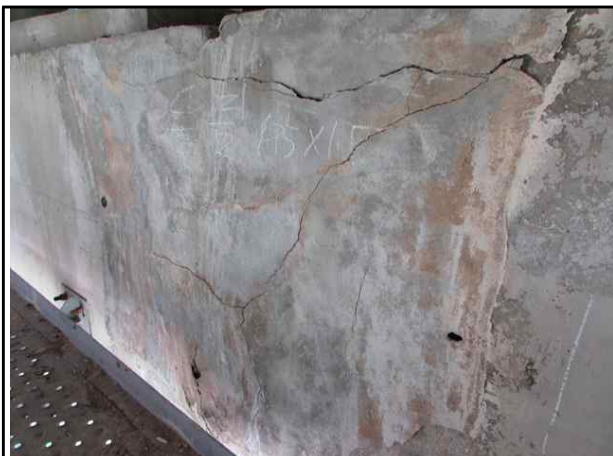
- 교대 및 교각에서는 콘크리트 양생시 발생하는 수화열 및 시공초기 건조수축에 의한 균열 및 망상균열, 들뜸, 박락, 박락 및 철근노출 등이 조사되었다. 조사된 손상들은 콘크리트의 재료적·시공적 특성에 기인하여 발생하는 비구조적인 손상들로 판단되며, 구조물의 내구성 향상을 위해 보수를 실시하는 것이 사용성 증대 차원에서 바람직 할 것으로 판단된다.

교각 P2 코핑 들뜸

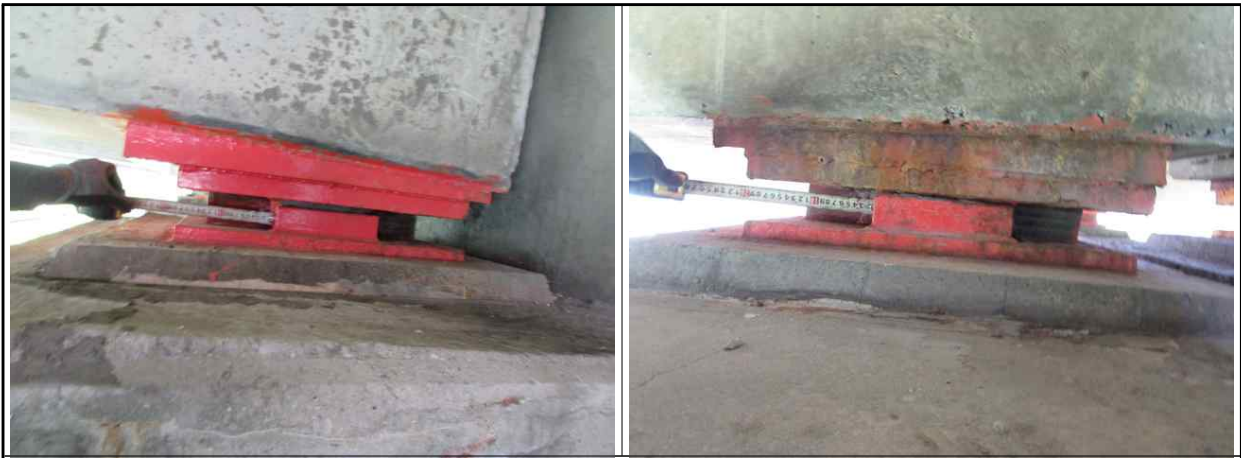
교량받침 이동량 측정

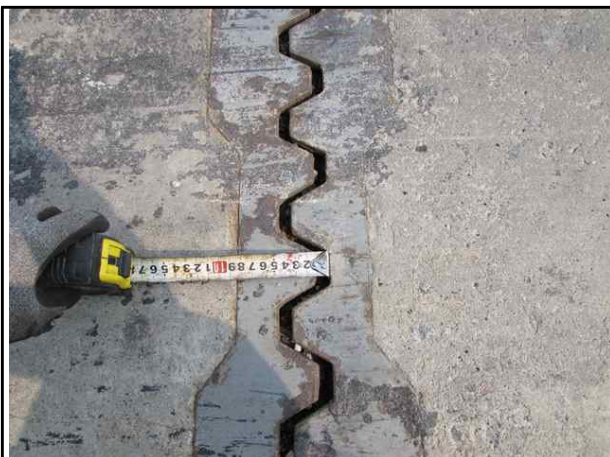
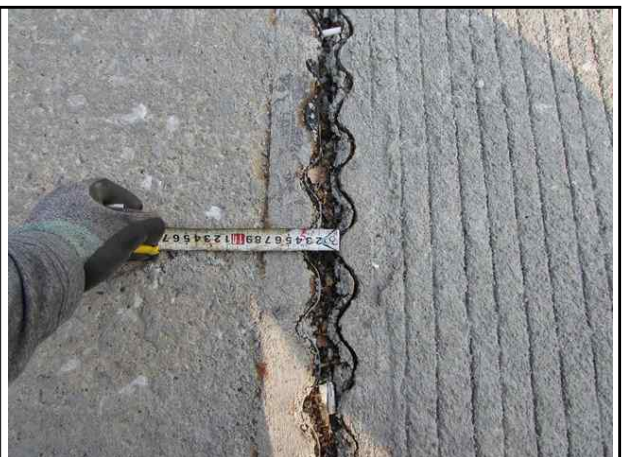
신축이음장치 유간 측정

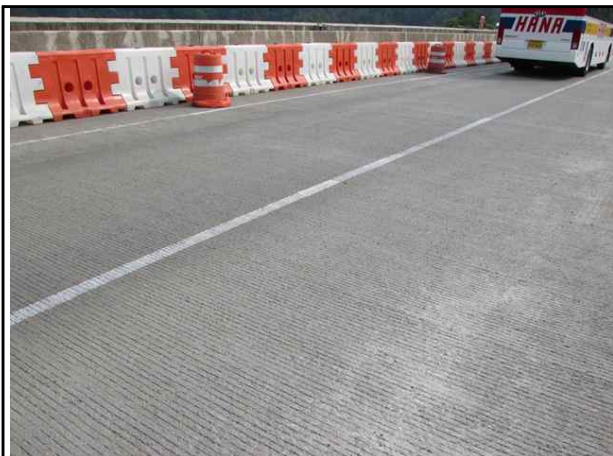
교면포장 상태양호

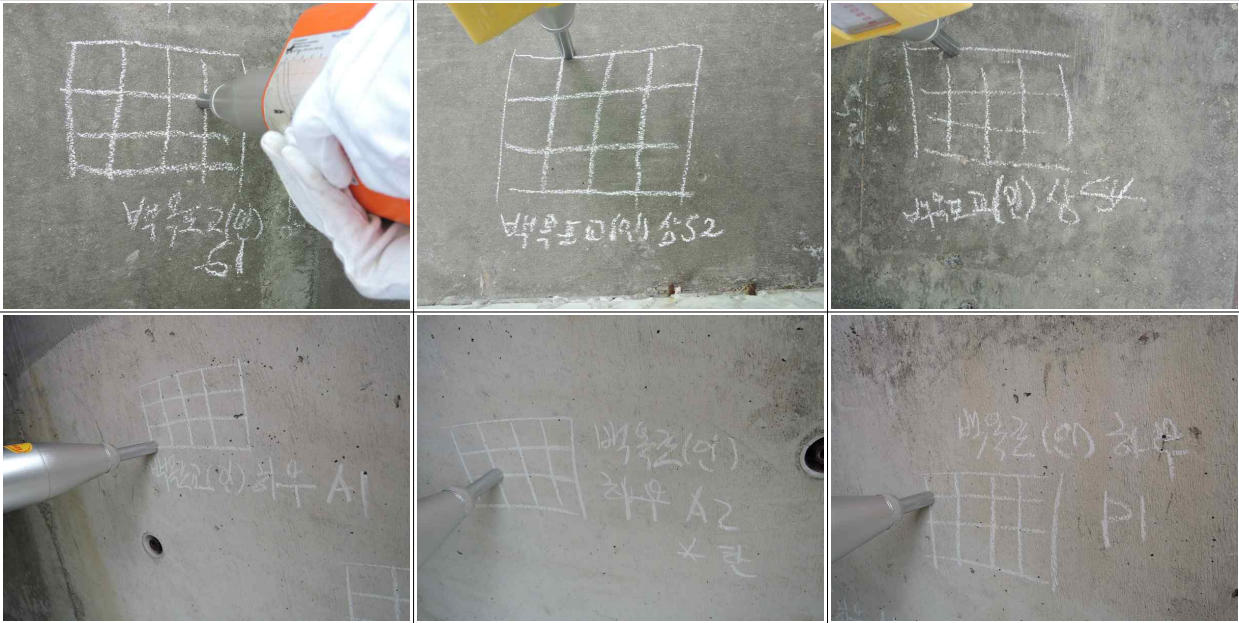
| 시 험 결 과 | | | | |
|---|---|---|---|---|
| <p>○ 콘크리트 비파괴 강도 시험결과 설계 강도보다 높은 값이 측정되었으며, 따라서 비파괴 강도면에서 전반적 상태가 양호한 것으로 측정됨.</p> | | | | |
