# 대미원천교(강릉) 등 32개소 정밀점검보고서 - 백옥포교(강릉) -

2017. 12.

한국도로공사

정밀점검보고서

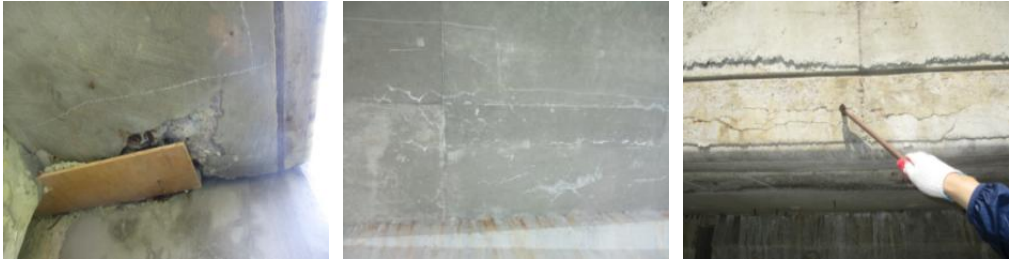
| 부재 | 점검부위 | 주요 점검항목 |
|---|---|---|
| 상부 | 바닥판 | <ul style="list-style-type: none"> <li>• 종방향, 횡방향 균열, 백태 확인 → 변상 및 추가 손상 확인</li> <li>• 캔틸레버부 바닥판 박리의 발생빈도가 높으며, 다수 확인 → 변상 및 추가 손상(콘크리트 균열, 박리, 철근노출 등) 확인</li> </ul> |

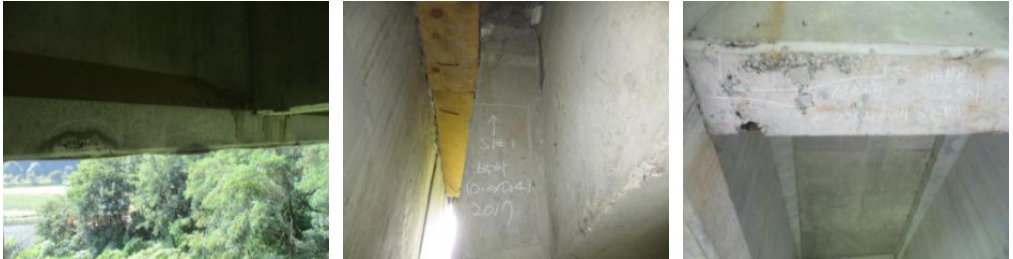
| 부재 | 점검부위 | 주요 점검항목 |
|---|---|---|
| 상부 | 거더<br>가로보 | <ul style="list-style-type: none"> <li>• 거더단부에 콘크리트 박리, 박락이 일부분 확인</li> <li>• 재료분리</li> <li>• 균열 <math>cw=0.1mm</math> → 변상 및 추가 손상 확인</li> <li>• 거더 강선 정착부의 할렬균열 확인</li> <li>• 거더의 처짐 확인</li> <li>• 가로보 철근노출, 재료분리, 균열 확인</li> </ul> |

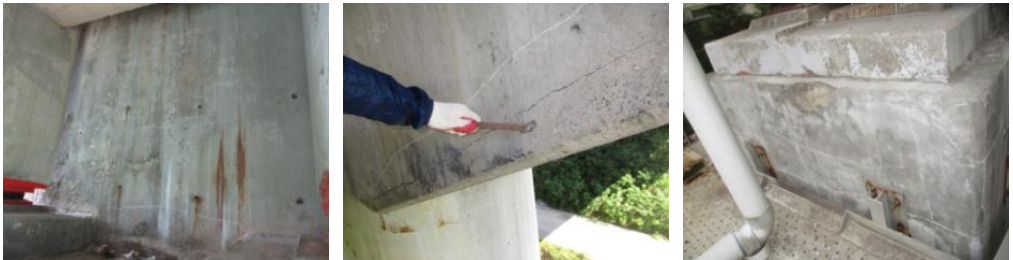
| 부재 | 점검부위 | 주요 점검항목 |
|---|---|---|
| 하부 | 교대<br>교각 | <ul style="list-style-type: none"> <li>• 기존균열의 변상, 균열 및 백태 등 추가손상 발생여부</li> <li>• 신축이음 하부에 위치한 (A1, P2, A2) 부재의 열화현상 중점 확인</li> <li>• 콘크리트 피복 탈락 및 철근노출, 외부충격 파손 여부</li> <li>• 침하, 기울음 발생여부</li> </ul> |

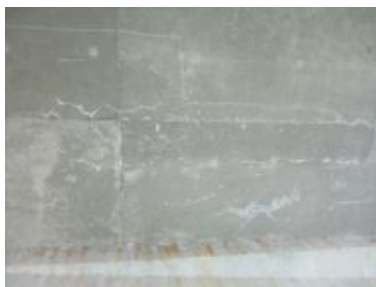
| | ③ 원인: 차량하중, 균열부 빗물유입 |

| S1 망상균열, 백태 | S2 망상균열, 백태 | S4 망상균열, 백태 |

| | ④ 대책: 표면처리 |

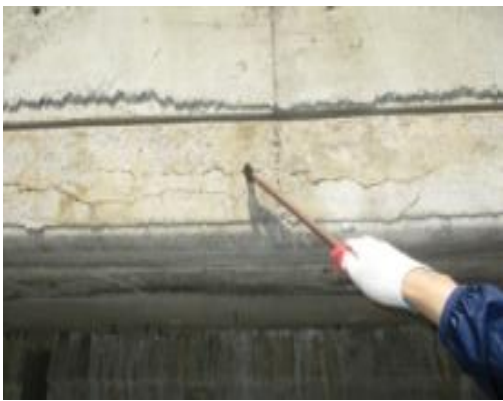
| | • 외관조사 내용 |
|---|---|
| | ② 위치: S4 |

| | • 외관조사 내용 |
|---|---|
| | ① 현황: 캔틸레버부 콘크리트 박리 |
| | ③ 원인: 손상부 빗물유입(용빙제 포함)<br>콘크리트 재료열화 |

| | • 외관조사 내용 |
|---|---|
| | ④ 대책: 단면복구 |

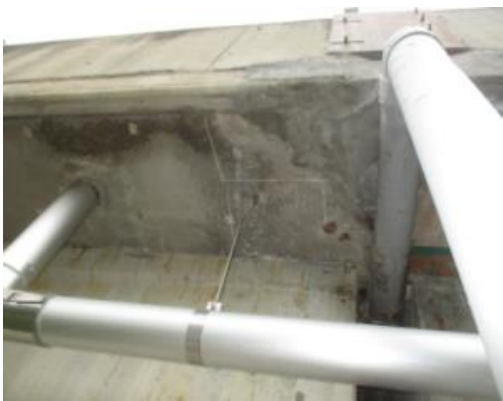
| | • 외관조사 내용 |
|---|---|
| | ② 위치: S2 |

| | • 외관조사 내용 |
|---|---|
| | ① 현황: 콘크리트박리 |

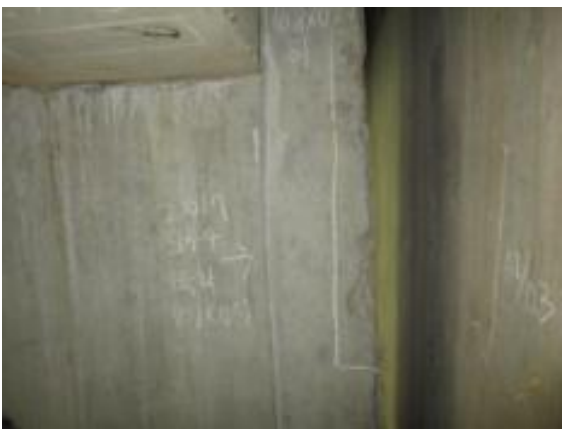
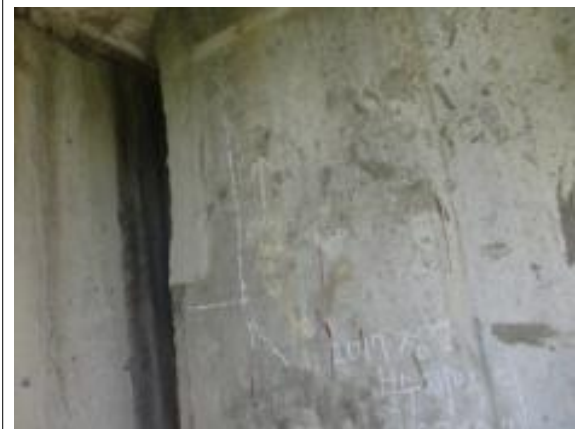
| | ③ 원인: 신축에 따른 충격, 단부 열화 |
| S1G4 콘크리트 박락 | S1G5 보수부 박리 |

| | ④ 대책: 단면복구 |

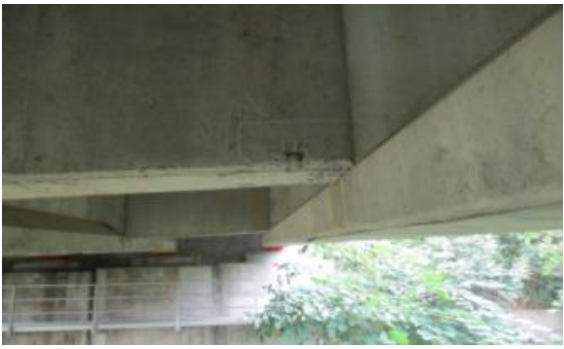
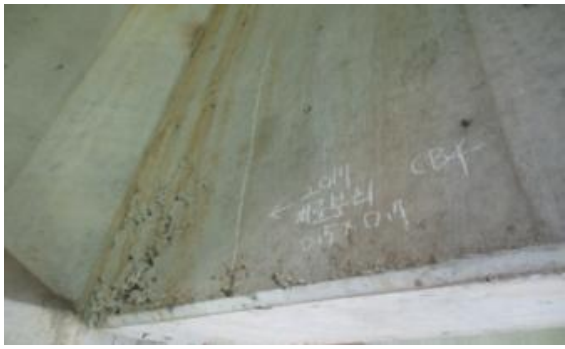
| | ③ 원인: 피복부족, 열화, 다짐 불량 |

| S1 철근노출 | S2 재료분리 |

| | ④ 대책: 단면복구(방청) |

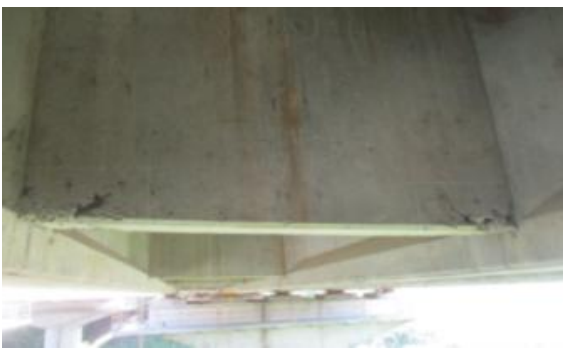
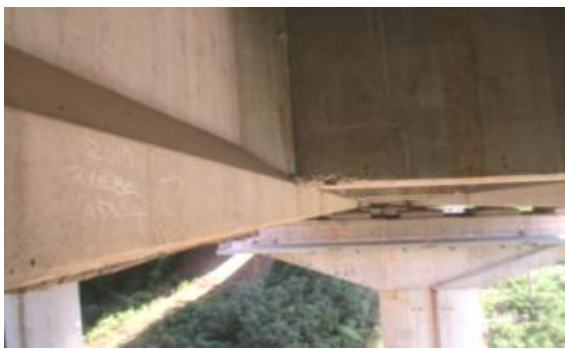
| S2 철근노출, 재료분리 | S3 재료분리 |

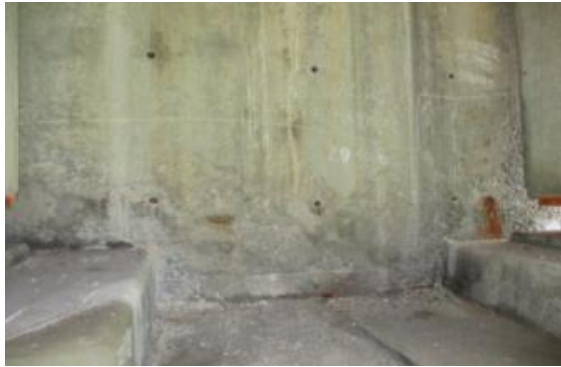
| 교대 홍벽 A2 보수부 박리 | 교대 홍벽 A2 재료분리 |

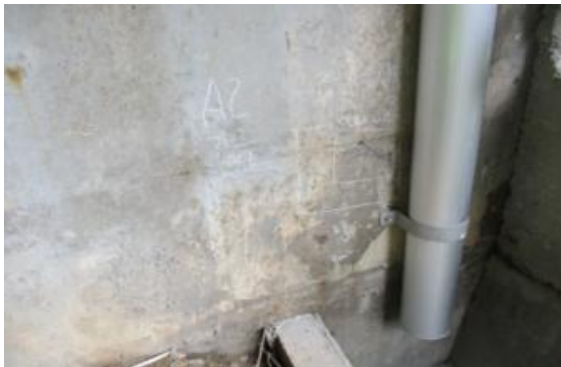
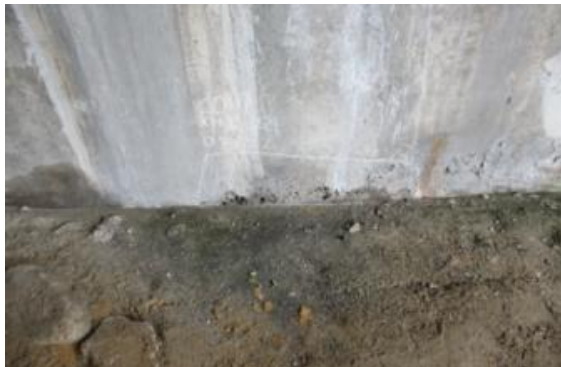
| 교대 구체 A2 박락 | 교대 구체 A2 재료분리 |

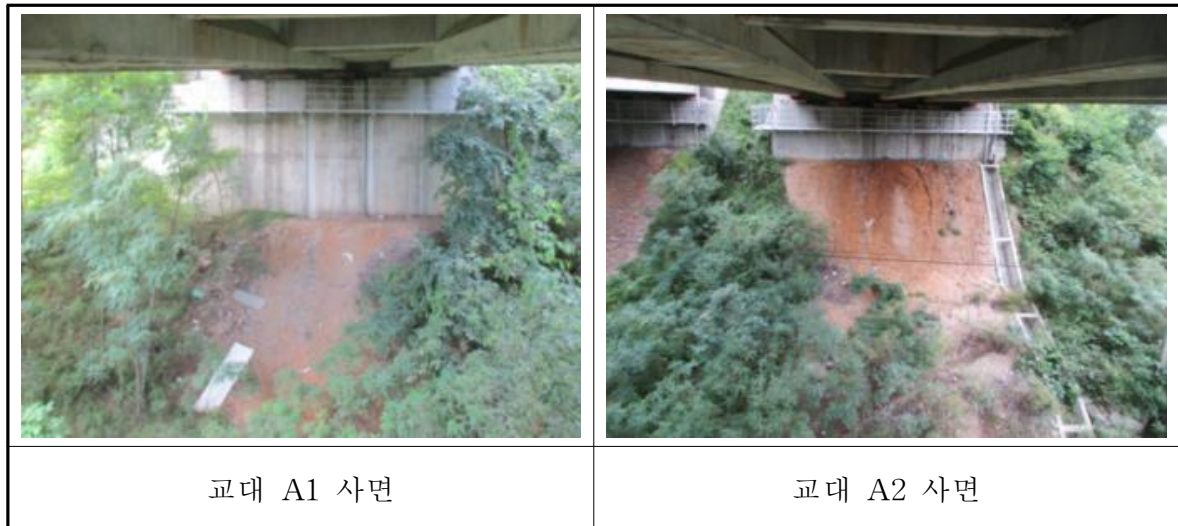
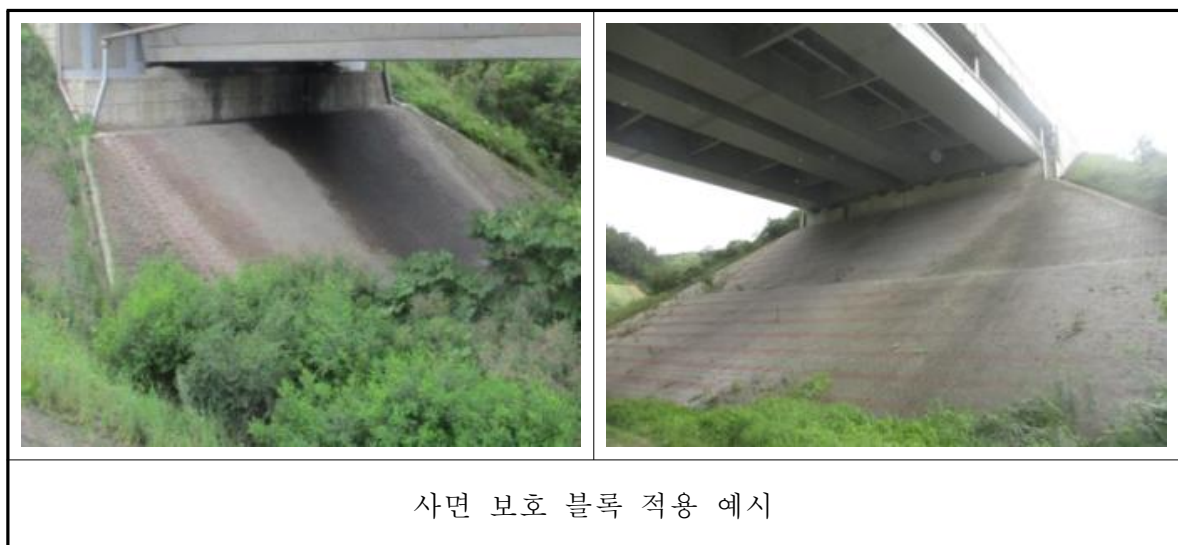
교대의 전면에 위치하는 사면에는 표면보호 피복재료가 없으며, 부분적으로 빗물 흐름에 의한 세굴현상이 확인되며 A2전면에는 배수로가 설치되어 정비된 상태이고 교대 구조물의 기울음, 활동 등의 현상은 없는 것을 확인하였음. 교량 구조물의 효율적이고 안전한 관리를 위해 향후 교대 전면에 위치한 사면에 보호블럭 공법 적용이 필요함.

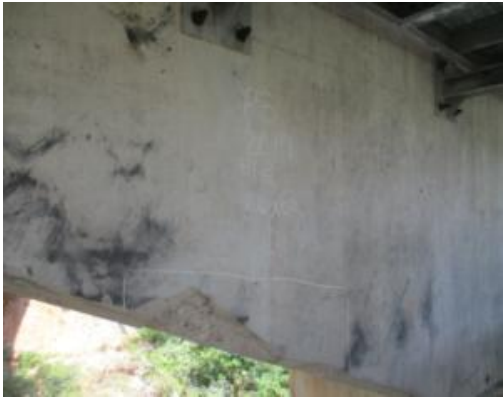
| | ① 현황: 콘크리트 박락 |
| | ② 위치: P3 코핑부 |

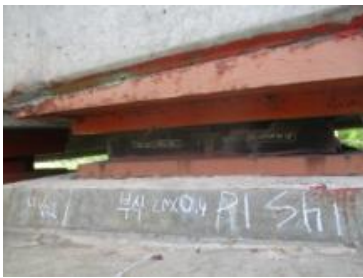
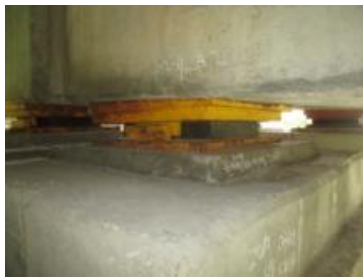
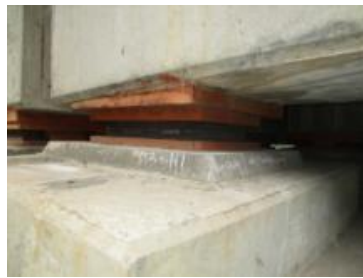
| P1 | P2 | P3 |

| | ① 현황: 받침 부식 |
| | ③ 원인: 빗물유입, 도장열화 |

| | ④ 대책: 재도장 |

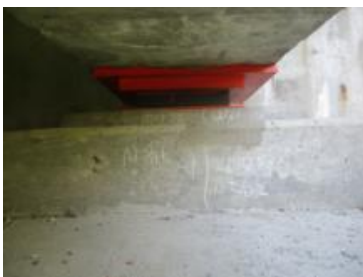
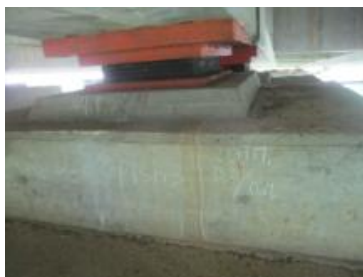
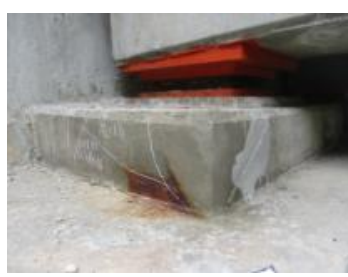
| A1 | P1 | A2 |

| | ① 현황: 받침 콘크리트 균열 $cw=0.1mm$ |
| | ③ 원인: 건조수축, 공용기간 경과 열화 |

| | ④ 대책: 표면처리 |

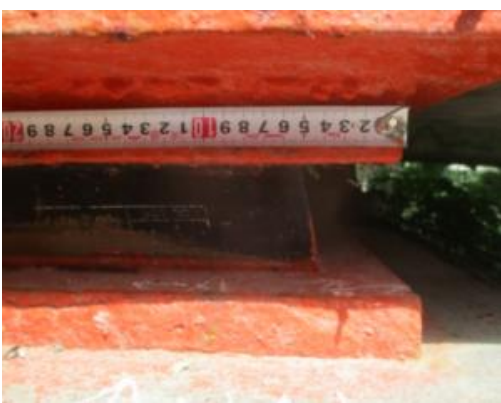
| | ① 현황: 받침 탄성고무 전단변형(양호) |
| | ② 위치: A1 |

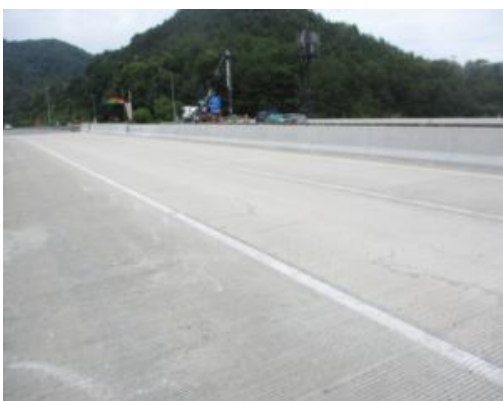
| | ① 현황: 교면포장 상태 양호 |
| | ② 위치: S3 |

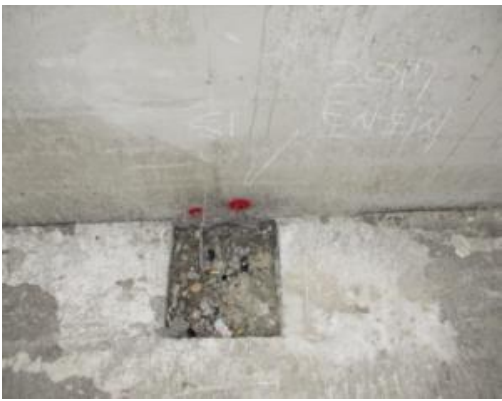
| | · 외관조사 내용 |
|---|---|
| | ① 현황: 배수구 토사퇴적 |
| | ② 위치: S1 |
| | ③ 원인: 공용기간 경과, 이물질 유입 |

| | · 외관조사 내용 |
|---|---|
| | ④ 대책: 청소 |

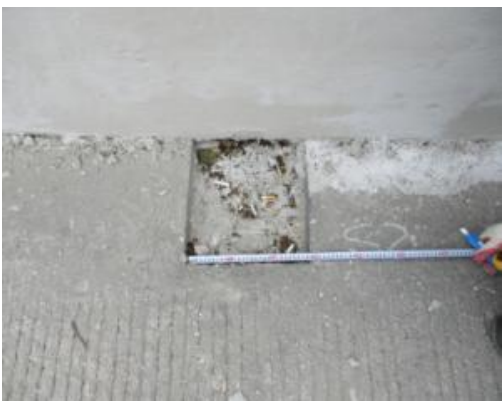
| | · 외관조사 내용 |
|---|---|
| | ① 현황: 배수구 토사퇴적 |
| | ② 위치: S2 |

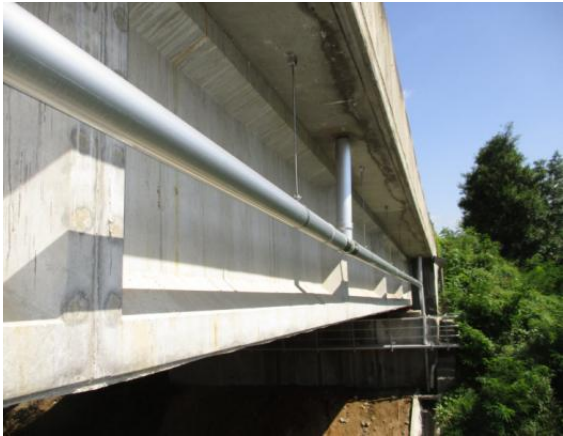
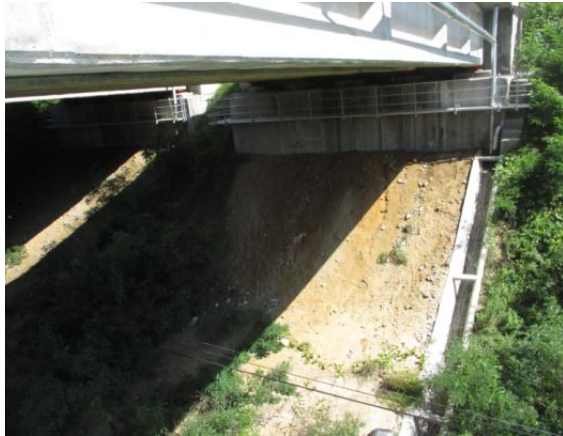
기존 배수관을 철거하고 각 경간의 배수구에서 집수하여 A2측으로 모두 흘려 보내는 배수관을 바닥판 하면에 신설하여 공용중에 있으며, 상태는 양호함.

| 배수관 A2측 집수 | A2측 배수로 |

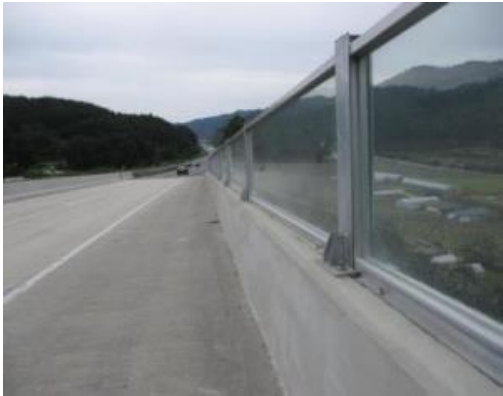
| | · 외관조사 내용 |
|---|---|
| | ① 현황: 외측난간, 방음벽 상태양호 |
| | ② 위치: S1 |

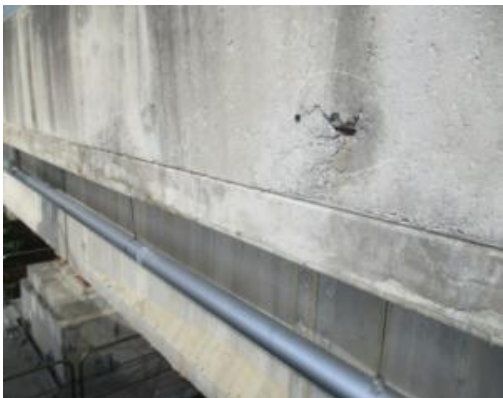
| | · 외관조사 내용 |
|---|---|
| | ① 현황: 외측난간 철근노출 |
| | ② 위치: S2 |

부분적으로 나타나는 단면손상부분에 대한 단면보수를 실시하여 유지관리하여야 할 것으로 판단됨.

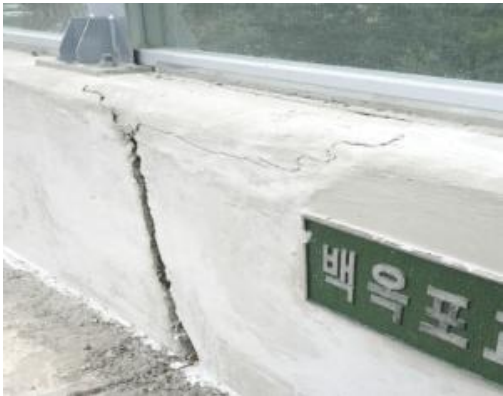
| | · 외관조사 내용 |
| | ① 현황: 콘크리트 박리 |
| | ② 위치: S1측 접속부 난간 |

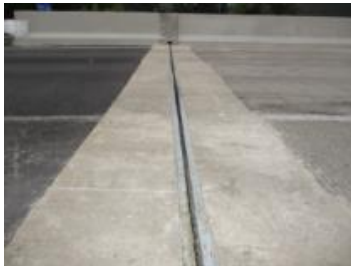
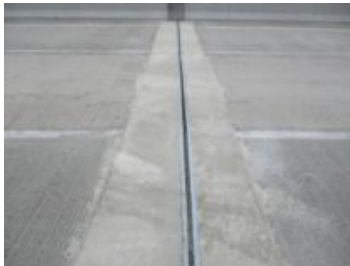
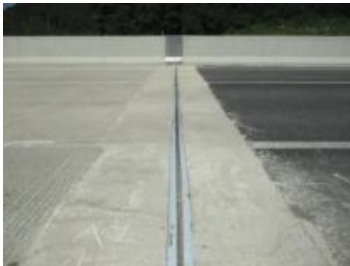
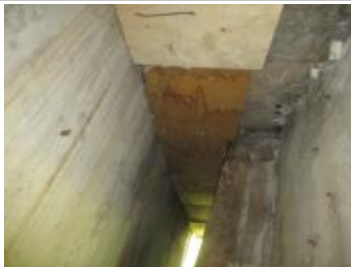
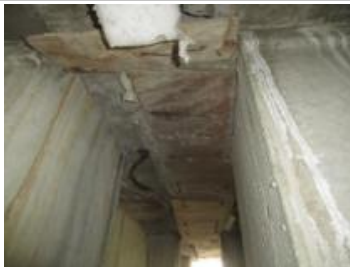
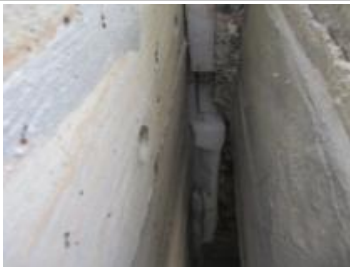
| 구분 | A1 (Rail Joint) | P2 (Rail Joint) | A2 (Rail Joint) |

· 신축이음장치는 Rail Type Joint(A1, P2, A2) : 신설 교체시공

- 신축이음 본체 녹발생 A1, A2 → 3.0m
- 후타부 균열(0.3mm미만) A2 → 6.0m
- 토사퇴적 A1, A2, P3, P6 → 8.0m

차량 통행하중 및 충격, 열화, 초기결함 등으로 인해 신축이음장치 3개소 모두에서 후타재 균열이 확인되며 손상부에 표면처리를 실시하고 A1 상면에서 확인되는 부분적인 후타재 박리에 대한 단면복구를 실시하여 유지관리토록 해야함. 고속도로의 특성상 보수하더라도 품질확보 및 유지관리에 어려움이 있으나 박리가 확인된 부분 만이라도 정기적으로 조사하고 보수하여 관리함이 효율적일 것으로 사료됨.

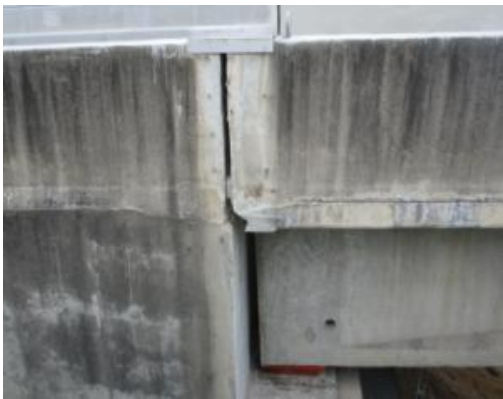
| | · 외관조사 내용 |
| | ① 현황: 신축이음 차수판 미설치 |
| | ② 위치: A2 |

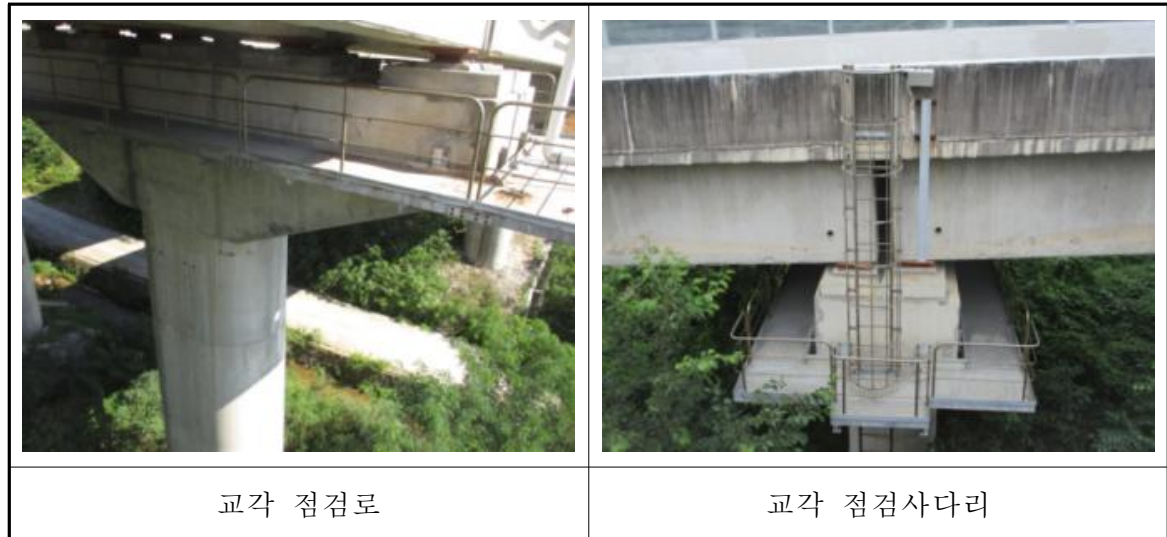
| | ① 현황: 점검로 부식, 파손 |

점검시설에 대한 외관조사 결과, 일부구간 부식으로 인해 점검로 발판에 부식이 나타나고 그로인한 파손 흔적이 확인됨에 따라 점검 시 조사자의 안전 및 효율적인 유지관리를 위해 교체 및 보강하여 사용토록 해야 함.

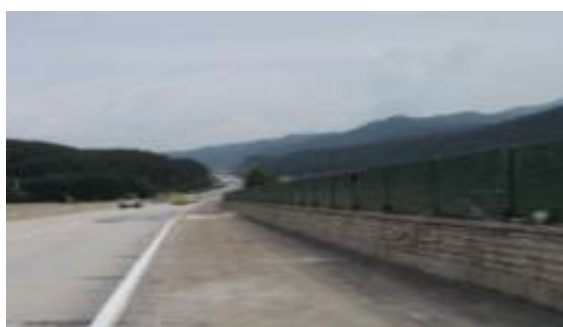
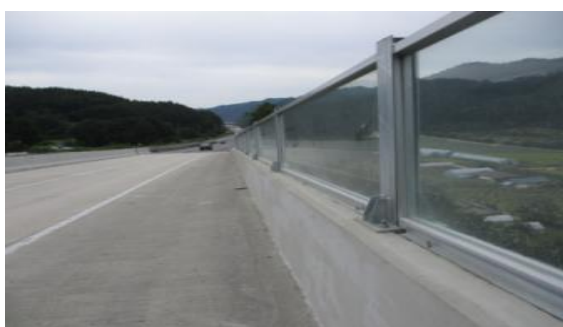
| 2015년 전경 | → 철거 후 신설 → 2017년 전경 |

기존 방음벽을 철거 후 신설 방음벽을 설치하여 점검기간중에 완공하여 공용하였으며 설치상태는 양호함.

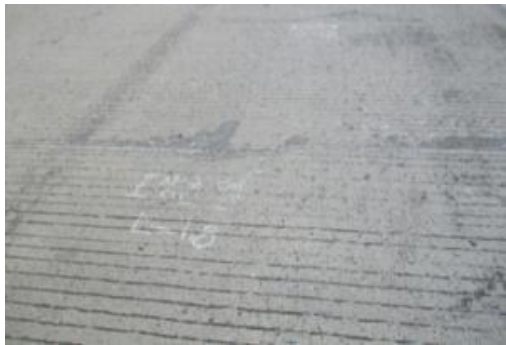
· 교면포장 : LMC 포장면에 균열이 일부 나타나고 있으나 전반적으로 양호함.

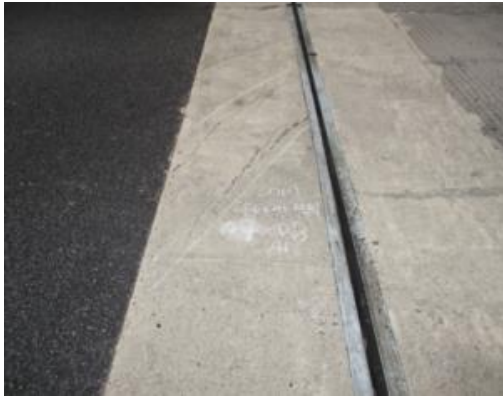
· 신축이음 : 타후타재 균열은 장치 신설초기 건조수축 및 차량 통행하중 및 충격, 강재 본체 금속면과 콘크리트 양면의 온도차로 인한 응력 등에 의해 발생한 손상으로 이에 대해 부분 보수(고속도로의 특성상 통행차량의 빈도수가 높고 보수부에 대한 품질 관리의 어려움이 존재) 또는 기존상태 유지관리(정기적 점검 필요, 후타재 파손 등의 문제점 발생 시 긴급 보수 필요) 후 향후 중대 문제점 확인 시 신축이음 교체를 통해 문제점을 해결함이 타당함.

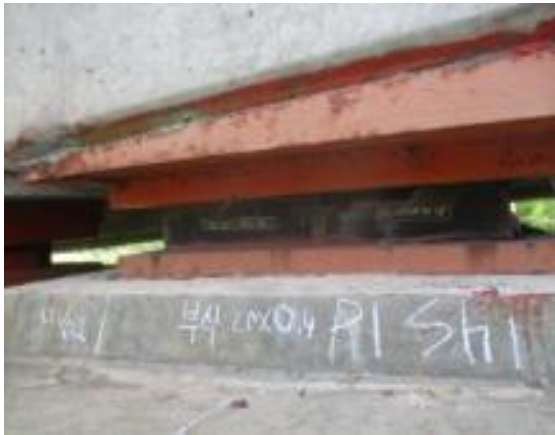
받침 본체 도장의 열화로 인한 부식현상이 다수 확인되며, 이는 빗물 유입이 용이한 받침의 도장열화부에 철과 물, 산소의 이온반응으로 인해 발생 및 촉진되며, 도장 전처리 미흡 및 도장 시공 미흡(온도, 습도, 도장 공법 등), 외부 충격에 따른 도장탈락, 태양열, 염해, 수분흡착 등이 열화의 주요한 요인으로 작용함. 이에 유지관리를 위한 재도장을 통한 보수가 필요함.

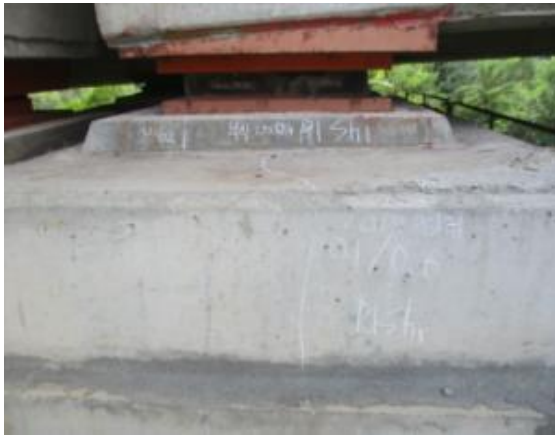
공용기간 경과, 부재의 열화, 지속적인 상부하중의 및 충격 등으로 인해 발생한 받침 모르타르 및 콘크리트에 나타난 균열에 대해 표면보수를 통해 내구성을 유지할 수 있도록 조치하여 유지관리 해야 할 것으로 판단됨.

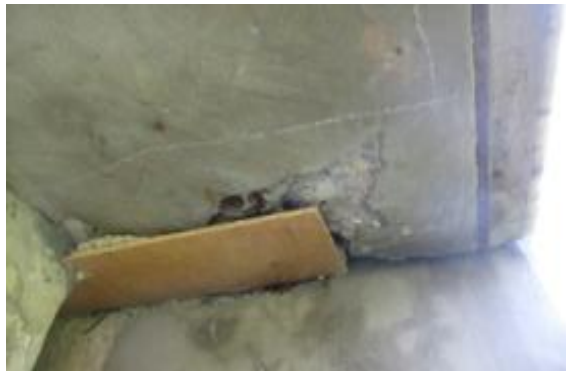
바닥판 캔틸레버부에서 철근노출 및 콘크리트 박락이 확인되며, 이는 공용 중 교면포장으로부터 유입되는 빗물(융빙제, 염화칼슘 포함)이 바닥판 하부 콘크리트 표면(초기결함 균열, 공용중 열화된 부분)에 침투되고 철근에 흡착하여 부식 작용, 장기간의 동결융해 반복 작용, 교량의 신축, 차량의 반복적 통행에 따른 진동 및 충격 등의 복합적 요인에 따른 열화현상으로 판단됨. 융빙제 성분(염화칼슘)은 수분을 흡수하는 성질이 있어 흡착시 철근의 부식을 촉진 시키는 주요한 요인으로 작용할 수 있음.

철근노출 부분에 방청 후 단면복구, 백태 및 균열부 표면처리를 통해 부재의 내구성을 유지 관리해야 함. 근본적으로 교면수의 유입 및 공기 중 확산을 통한 부식 영향인자의 차단을 막을 수 없는 현실성을 고려해 본다면 관리 주체는 향후 철근

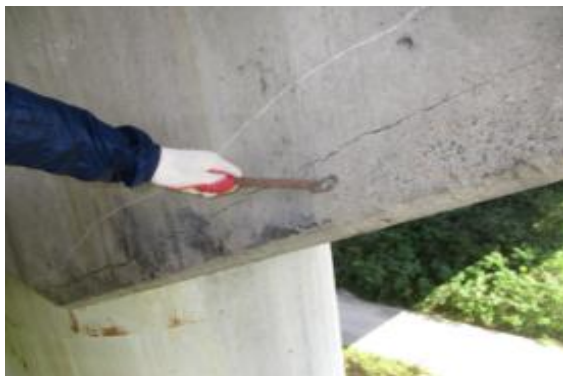
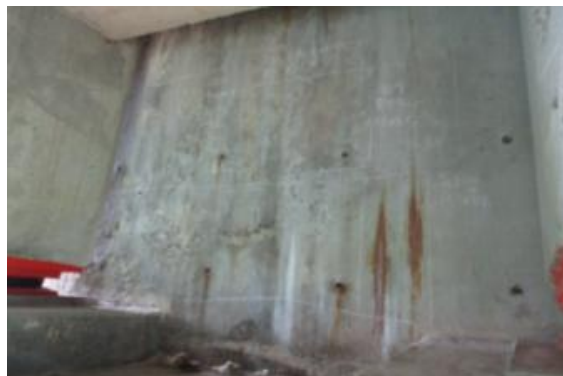
교각에 건조수축, 열화, 수분흡착, 동결융해 등으로 인한 균열, 백태, 박리 등이 확인됨. 특히, 교각(P2)의 코핑부에서 넓은 범위의 박리가 조사되었으며, 타설불량, 초기균열의 진행, 빗물 유입(신축이음 하면), 동결융해 등으로 인한 열화 진행 현상으로 판단됨. 교대 홍벽 측에 콘크리트 박리, 박락, 백태 현상이 다수 확인되며, 벽체 측에 균열 $cw=0.2\sim0.3mm$ , 재료분리, 박락 등이 부분적으로 나타남.
