# 제 3 장

## 현장조사

## 제 3장 현장조사

- ▷ 고속도로(영동선, 이정180.46km)
- ▷ 강원도 평창군 용평면 백옥포리
- ▷ 이면도로(바우개길) 횡단
- ▷ 2층시설물
- ▷ 관리등급 : 2017년 이전 B등급
- ▷ 설계하중 : DB-24
- ▷ 1999년에 준공되어 약 18년간 공용중
- ▷ 연장  $L=120.0\text{m}(4@30.0\text{m})$   
교폭  $B=12.51\text{m}$ 의 편도 2차선 교량  
사각이 없는 곡선교, 곡선반경  $R=2000$

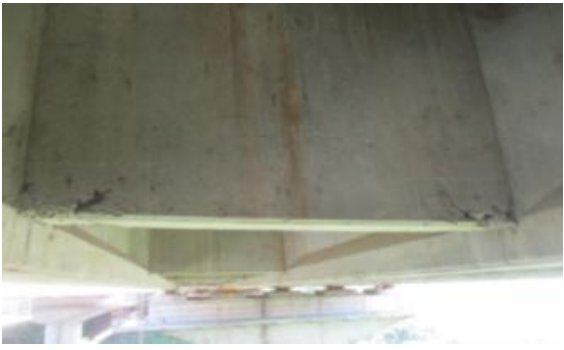
| S2 철근노출, 재료분리 | S3 재료분리 |

재료분리는 다짐시 충분한 시공관리를 하지 못하거나 거푸집 틈사이로 시멘트페이스트 등이 유출되어 굵은 골재만 남게 될 경우 나타나며 이로 인해 부재로의 외부 습기 유입이 용이해져 탄산화 진행, 철근 부식이 가속화되는 등의 위험요소로 발전할 수 있으므로 단면보수를 통해 유지관리 필요함. 또한, 시공 결함 및 열화의 진행으로 인해 발생된 것으로 추정되는 철근노출부분에 대해 내구성을 유지 및 부재의 안전성 확보를 위한 방청 후 단면복구를 적용해야함.

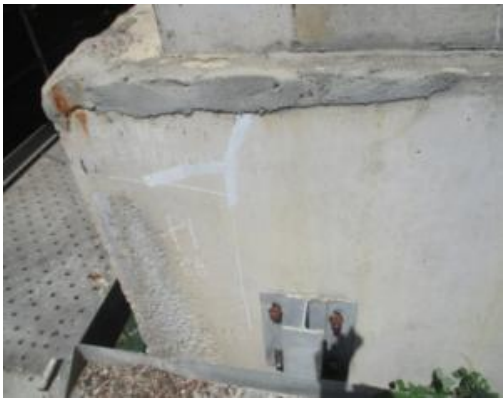
| | · 외관조사 내용 |
|---|---|
| | ② 위치: P1 코핑부 |

| | · 외관조사 내용 |
|---|---|
| | ① 현황: 재료분리 |
| | ③ 원인: 타설 및 다짐 불량 |

| | · 외관조사 내용 |
|---|---|
| | ④ 대책: 단면복구 |

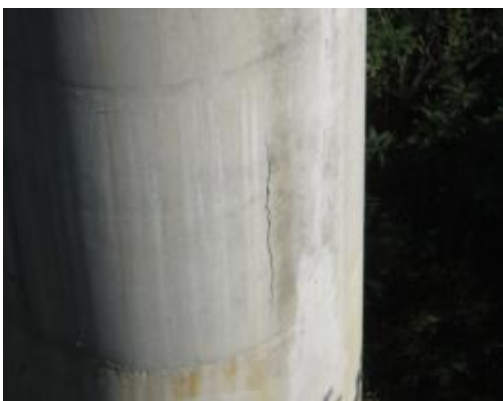
| | · 외관조사 내용 |
|---|---|
| | ② 위치: P2 구체(기둥부) |

| | · 외관조사 내용 |
|---|---|
| | ① 현황: 콘크리트 박리 |
| | ③ 원인: 재료열화 |

| | · 외관조사 내용 |
|---|---|
| | ④ 대책: 단면복구 |

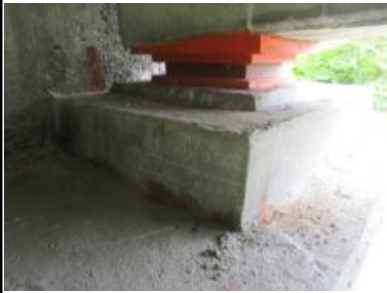
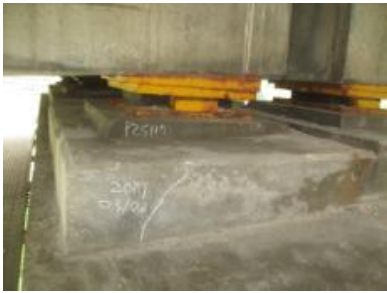
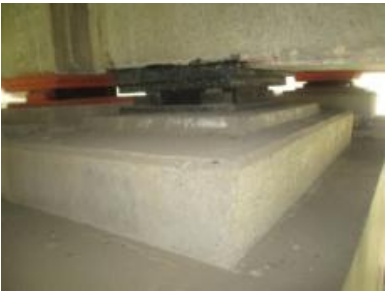
a. 현황 : 탄성받침(받침 용량 1350kN)

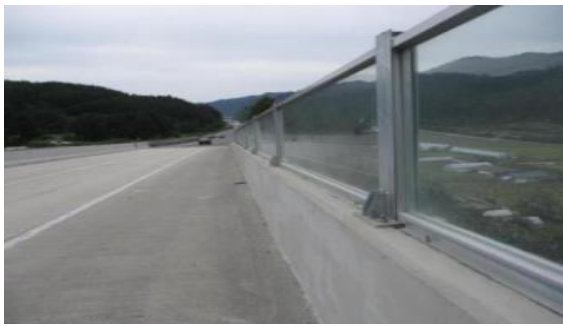
| 방음벽 | 제원 측정 |

· 설치 구간 : S1 ~ S4 교량 전구간(4경간), 방음벽 높이 : H = 1.0m

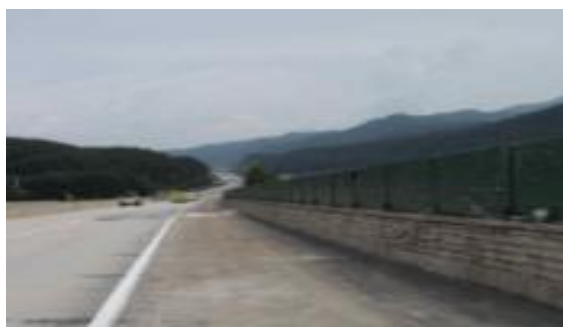
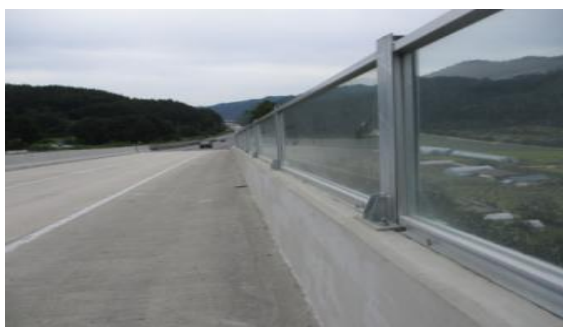
| 2015년 전경 | | 2017년 전경 |

기존 방음벽을 철거 후 신설 방음벽을 설치하여 점검기간중에 완공하여 공용하였으며 설치상태는 양호함.
