백옥포교(강릉)

### 3. 외관조사

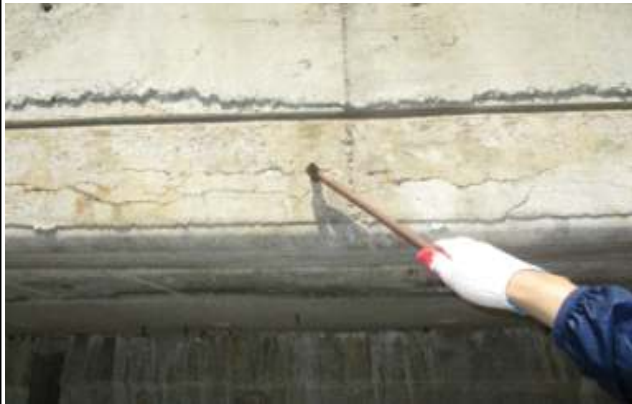
| 시설물명 | | | 백옥포교(강릉) | | |
|---|---|---|---|---|---|
| 사진<br>번호 | 경간/<br>지점 | 캔틸레버부<br>콘크리트 박리 | 사진<br>번호 | 경간/<br>지점 | 캔틸레버부<br>콘크리트 박리 |
| 7 | S4 | | 8 | S1 | |

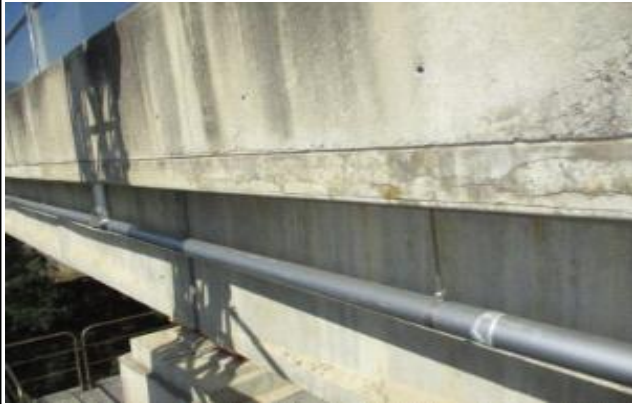
| 사진<br>번호 | 경간/<br>지점 | 캔틸레버부<br>콘크리트 박리 | 사진<br>번호 | 경간/<br>지점 | 캔틸레버부<br>콘크리트 박리 |
| 9 | S2 | | 10 | S3 | |

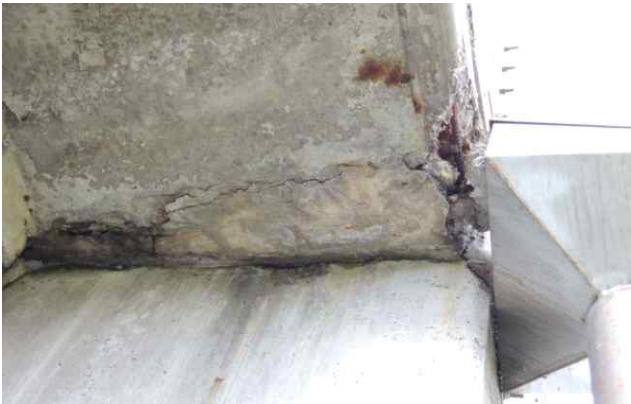
| 시설물명 | | | 백옥포교(강릉) | | |
|---|---|---|---|---|---|
| 사진<br>번호 | 경간/<br>지점 | 바닥판<br>보수부 박리 | 사진<br>번호 | 경간/<br>지점 | 바닥판<br>박리 |
| 13 | S4 | | 14 | S1 | |

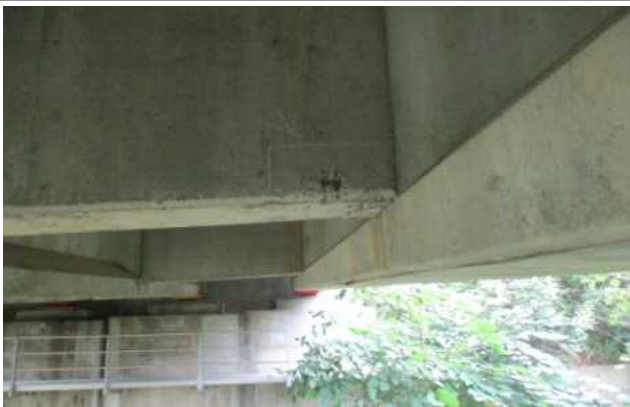
| 3. 외 관 조 사 | | | 시 설 물 명 | | 백옥포교(강릉) | |
|---|---|---|---|---|---|--|
| 사진<br>번호 | 경 간/<br>지 점 | 가로보<br>철근노출 | 사진<br>번호 | 경 간/<br>지 점 | 가로보<br>재료분리 | |
| 25 | S1 | | 26 | S2 | | |

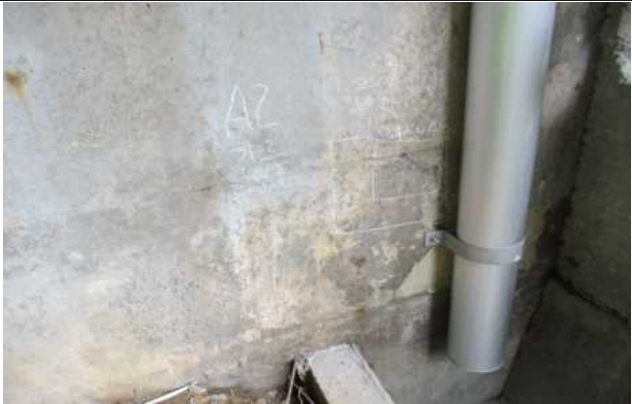
| 사진<br>번호 | 경간/<br>지점 | 교대 구체<br>박락 | 사진<br>번호 | 경간/<br>지점 | 교대 구체<br>재료분리 |
| 35 | A2 | | 36 | A2 | |

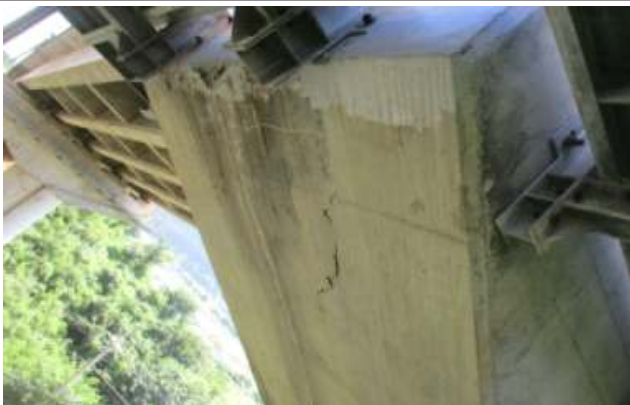
| 3. 외관조사 | | | 시설물명 | | 백옥포교(강릉) | |
|---|---|---|---|---|---|--|
| 사진<br>번호 | 경간/<br>지점 | 코핑부<br>박리(충분리, 들뜸) | 사진<br>번호 | 경간/<br>지점 | 코핑부<br>박리(충분리, 들뜸) | |
| 37 | P2 | | 38 | P2 | | |

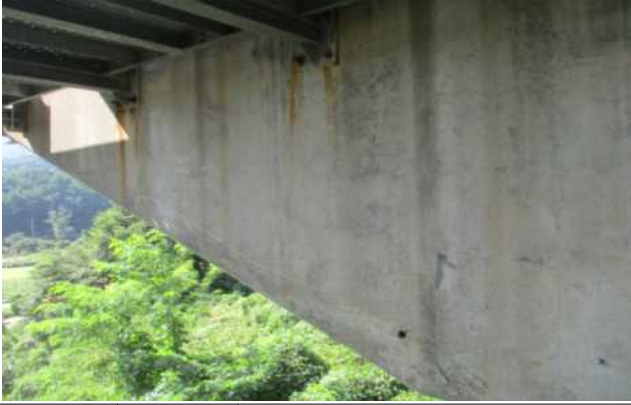
| 사진<br>번호 | 경간/<br>지점 | 코핑부<br>박리(충분리, 들뜸) | 사진<br>번호 | 경간/<br>지점 | 코핑부<br>박리(충분리, 들뜸) |
| 39 | P2 | | 40 | P2 | |

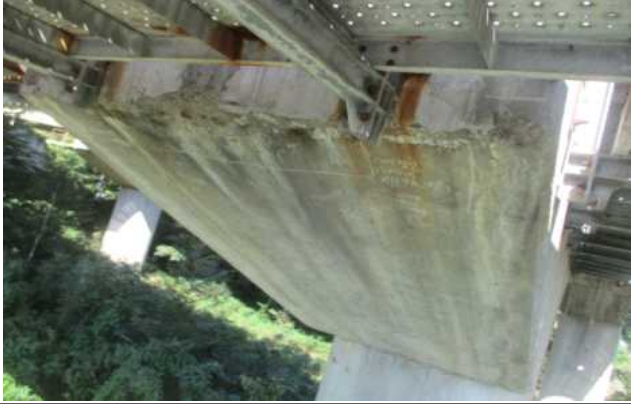
| 사진<br>번호 | 경간/<br>지점 | 코핑부<br>박리(충분리, 들뜸) | 사진<br>번호 | 경간/<br>지점 | 중분대 측 코핑<br>보수부 들뜸, 파손 |
| 41 | P2 | | 42 | P2 | |

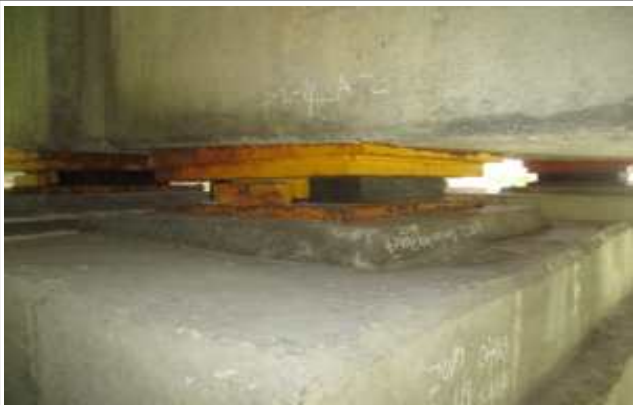
| 3. 외 관 조 사 | | | 시 설 물 명 | | 백옥포교(강릉) | |
|---|---|---|---|---|---|--|
| 사진<br>번호 | 경 간/<br>지 점 | 반 침<br>부 식 | 사진<br>번호 | 경 간/<br>지 점 | 반 침<br>부 식 | |
| 49 | P1 | | 50 | P2 | | |

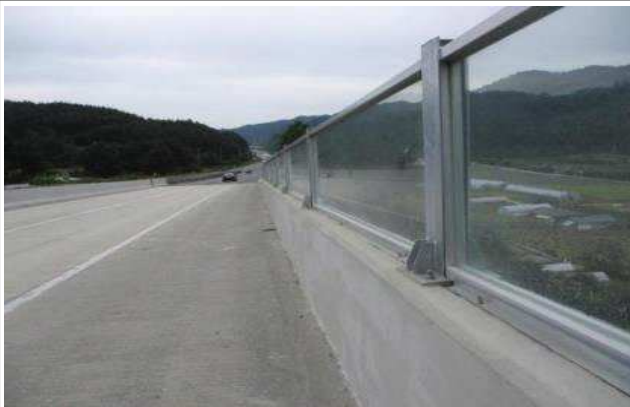
| 3. 외 관 조 사 | | | 시 설 물 명 | | 백옥포교(강릉) | |
|---|---|---|---|---|---|--|
| 사진<br>번호 | 경 간/<br>지 점 | 배수구<br>토사퇴적 | 사진<br>번호 | 경 간/<br>지 점 | 외측난간, 방음벽<br>상태양호 | |
| 61 | S2 | | 62 | S1 | | |

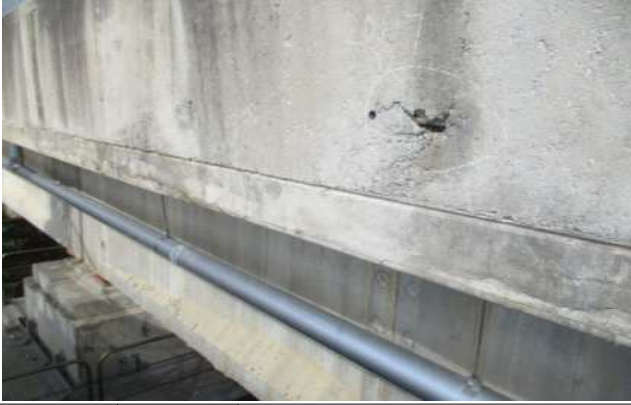
| 사진<br>번호 | 경간/<br>지점 | 외측난간<br>철근노출 | 사진<br>번호 | 경간/<br>지점 | 접속부 난간<br>박리 |
| 63 | S2 | | 64 | S1 | |

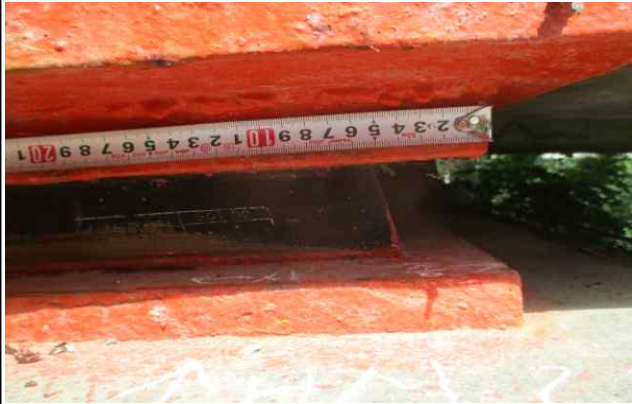
| 사진<br>번호 | 경간/<br>지점 | 번참 탄성고무<br>진단변형(양호) | 사진<br>번호 | 경간/<br>지점 | 거더 하부<br>유간거리 측정 |
| 72 | A1 | | 73 | A2 | |

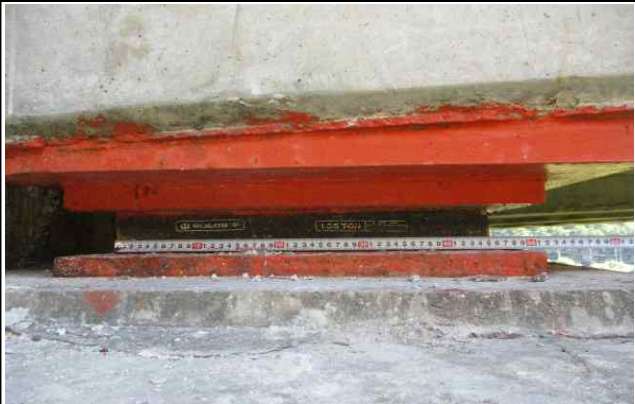
| 4. 조사, 시험 사진 | | | 시설물명 | 백옥포교(강릉) | |
|---|---|---|---|---|---|
| 76 | P2 | | 77 | A2 | |

| 4. 조사, 시험 사진 | | | 시설물명 | 백옥포교(강릉) | |
|---|---|---|---|---|---|
| 사진<br>번호 | 경간/<br>지점 | 신축이음<br>유간거리 측정 | 사진<br>번호 | 경간/<br>지점 | 받침<br>연단거리 측정 |

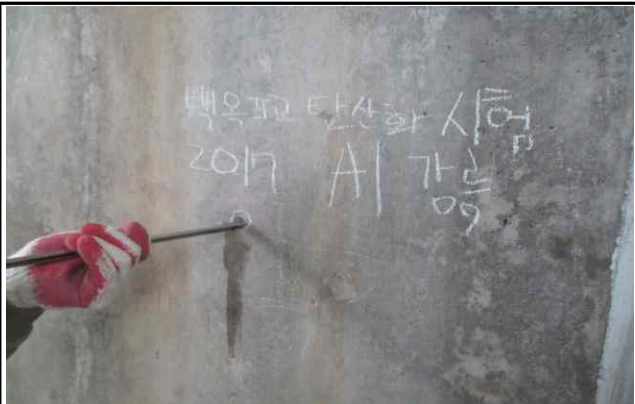
| 78 | A2 | | 79 | A1 | |

| 사진<br>번호 | 경간/<br>지점 | 받침 탄성고무<br>제원 조사 | 사진<br>번호 | 경간/<br>지점 | 콘크리트<br>반발경도 시험 |

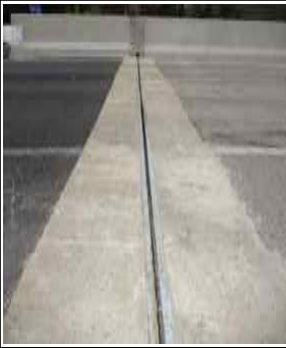
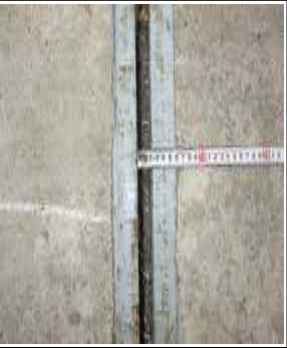
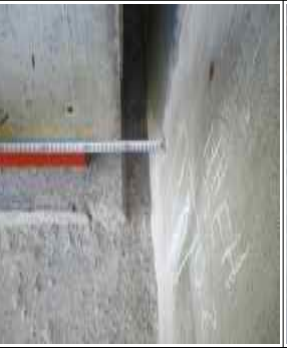
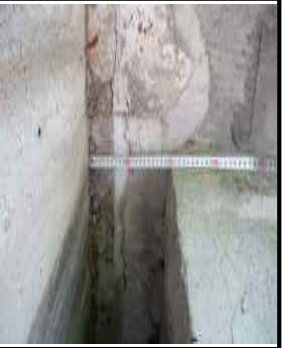
| 위치 | 백옥포교(강릉) 신축이음장치 점검결과 | | | |
