장평IC1교

### 3. 외관조사

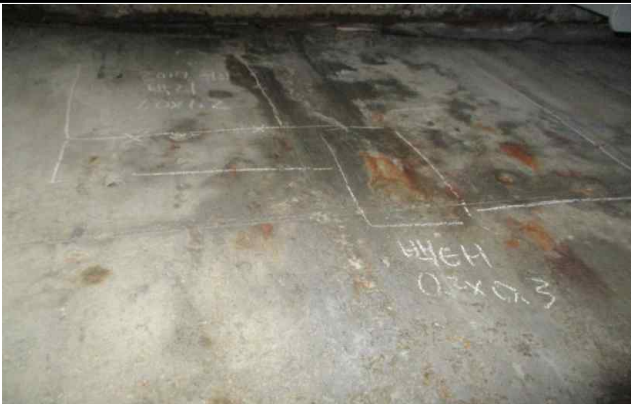
| 23 | A2 | | 24 | A2 | |

| 사진<br>번호 | 경간/<br>지점 | 교대 홍벽<br>박리 및 백태 | 사진<br>번호 | 경간/<br>지점 | 교대 홍벽<br>박리 |
