# 대미원천교(강릉) 등 32개소 정밀점검보고서 - 속사천6교(강릉) -

2017. 12.

한국도로공사

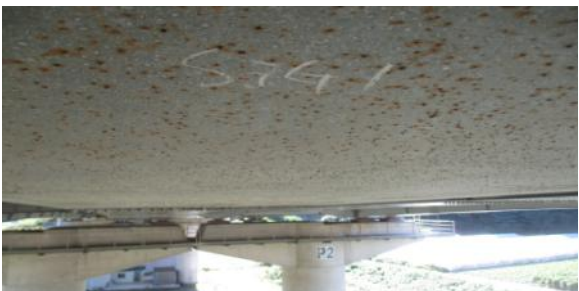
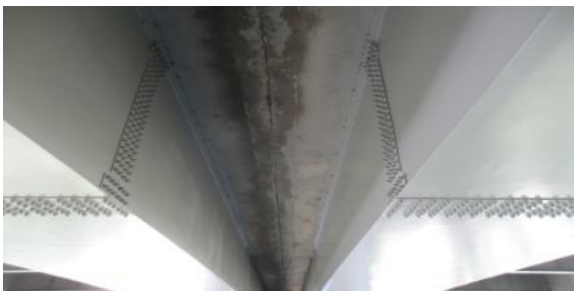
| 점검 당시 전반적 부식 | → 보수 → | 점검 중 보수 실시 |

| | ③ 원인: | 도장관리 미흡, 습기흡착, 열화 |

| | ④ 대책: | 재도장 |

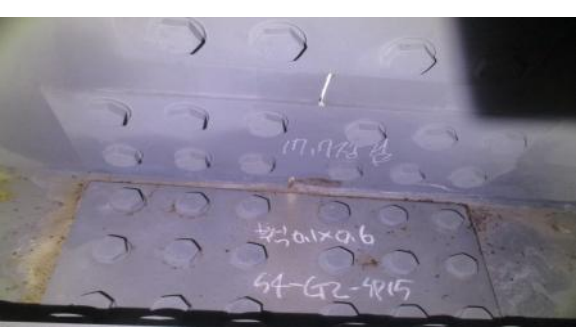
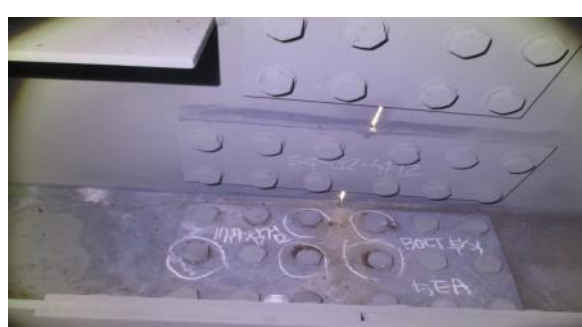
| <p>실링 미처리 및 부식 (S4G2)</p> | <p>실링 미처리 및 부식 (S4G2)</p> |

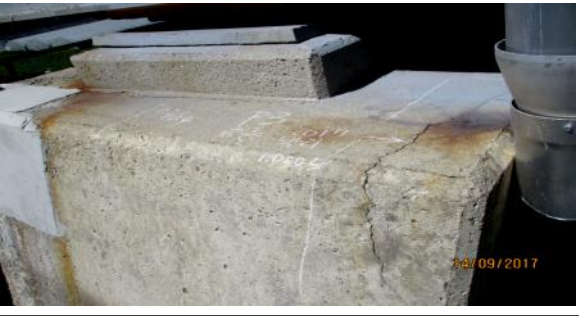
| 교각 코핑부 P3 콘크리트 박리 | 교각 코핑부 P2 콘크리트 박리 |

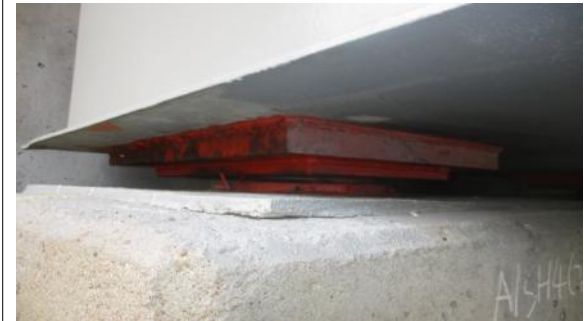
| 받침 부식 A2SH4 | 받침 부식 A1SH4 |

| | ④ 대책: 방청후 재도장 |

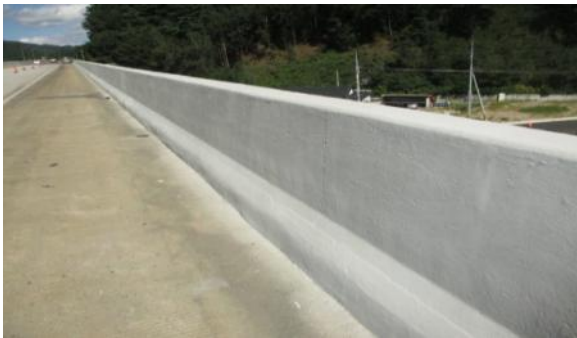
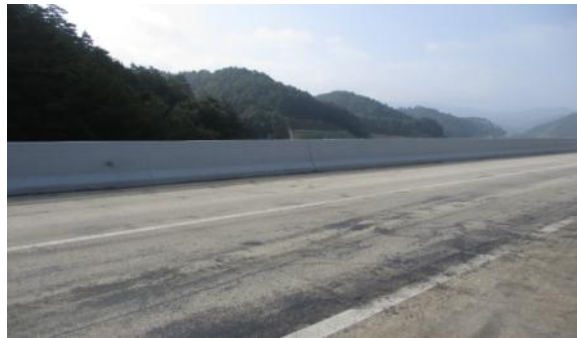
| 난간 (교면포장 외측) | 중앙분리대 (교면포장 중앙) |

- 중앙분리대 덧씌우기 보수 공사를 실시하여 공용.

- a. 도로안전시설 설치 및 관리 지침, 차량방호 안전시설편(2014. 02)에 따른 방호벽 1.0m 이상의 기준을 만족하는 것으로 확인됨.
- b. 중앙분리대 덧씌우기 공사가 완료된 상태로 교량 시·종점부에서 보수 불량으로 판단되는 부분적인 박리 현상이 확인되며, 외측 난간에서 균열 및 백태가 일부 조사됨.

중앙분리대 덧씌움 공사가 최근 완료된 상태로 공용중에 있으나 보수공사 및 관리 미흡에 따른 박리 현상이 확인되고 외측난간에서 균열 및 백태가 나타나므로 구조물의 미관 개선 및 내구성 유지를 위한 부분 보수가 필요함.

금회(2017년) 점검 기간 중 확인된 손상에 대해 보수 공사를 실시하고 완료하였으며, 현재 전반적인 상태가 양호하므로 지속적 점검 및 유지관리가 필요함.

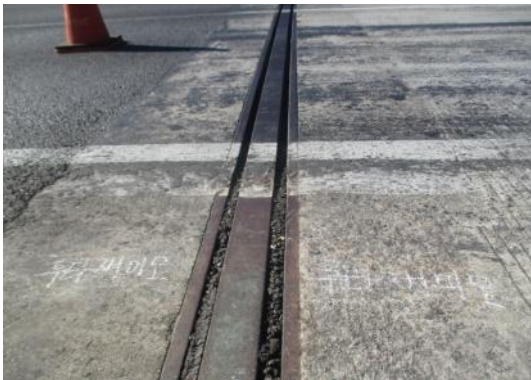
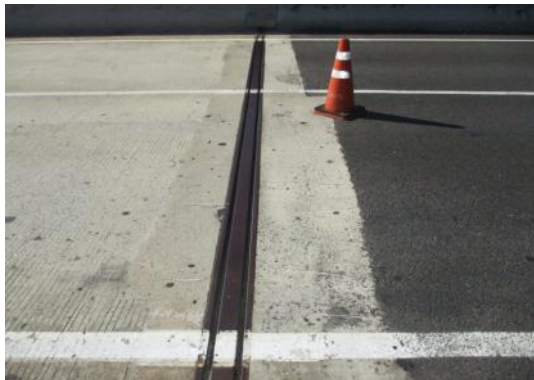
| 구분 | A1 (Rail Joint) | A2 (Rail Joint) |

- 신축이음 장치 상면 및 하면 부식, 누수
- 유간부 토사퇴적

후타재 균열은 장치 신설초기 건조수축 및 차량 통행하중 및 충격, 강재 본체와 콘크리트 양면의 온도차로 인한 응력 등에 의해 발생한 손상으로 부분 보수(고속도로의 특성상 통행차량의 빈도수가 높고 보수부에 대한 품질 관리의 어려움이 존재) 또는 기존상태 유지관리(정기적 점검, 후타재 파손 등의 문제점 발생 시 긴급 보수)를 요하며, 공용기간 경과 후 신축이음 교체를 통해 문제점을 해결함이 타당함.

신축이음본체 부식 및 하면 누수는 신축이음 열화로 인한 교면수(빗물) 유입으로 발생하였으며, 이는 신축이음 하면 및 하부에 위치한 부재(거더, 강재받침)의 부식 및 열화를 촉진 시킬 수 있으므로 물받이 설치를 통해 우수를 유도하는 것이 타당하며, 향후 공용기간 경과 후 신축이음 부식 및 열화와 같은 손상이 크게 진행시 교체를 통해 개선함이 타당하다고 사료됨.

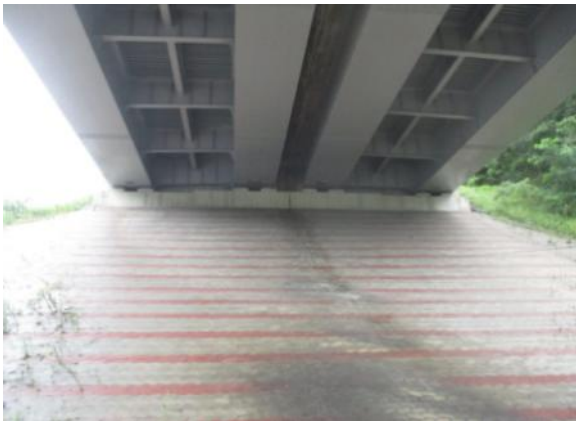
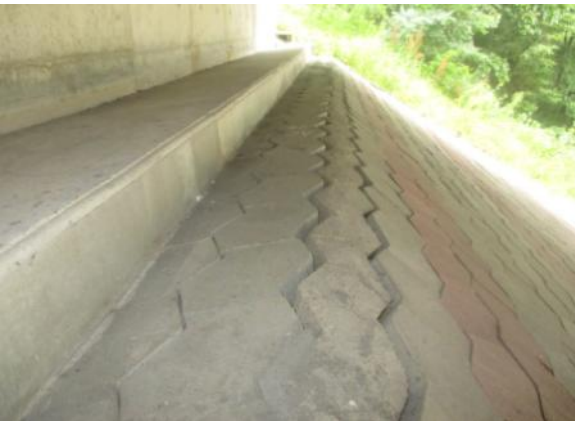
| 교대 A1 사면 | 교대 A2 사면 |

- 교대보호블럭 이격 및 파손 → 성토다짐 불량, 배면토사 유실

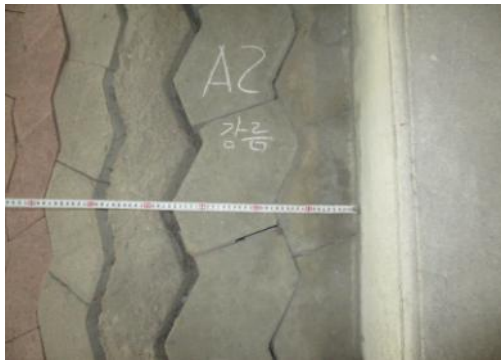
- ① 현황: 사면보호공 이격
- ② 위치: A2
- ③ 원인: 성토다짐 불량
- ④ 대책: 유지관리

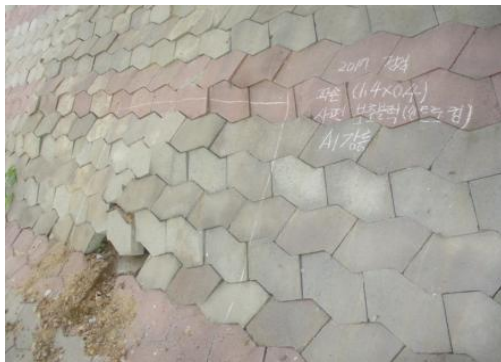
- ① 현황: 사면블록 파손
- ② 위치: A1
- ③ 원인: 성토다짐 불량
- ④ 대책: 사면보호블록 재시공

사면 보호공 이격 및 사면보호블럭 파손, 배수로 콘크리트 파손은 초기 시공 시 지반의 다짐불량 및 동결융해 반복작용으로 인해 발생하였으며, 손상부의 사면블록을 재설치, 콘크리트 단면복구를 하고 지속적인 점검을 통해 유지관찰 후 손상의 확대 및 문제점 확인 시 전면교체 방안을 조치하여도 충분할 것으로 사료됨.

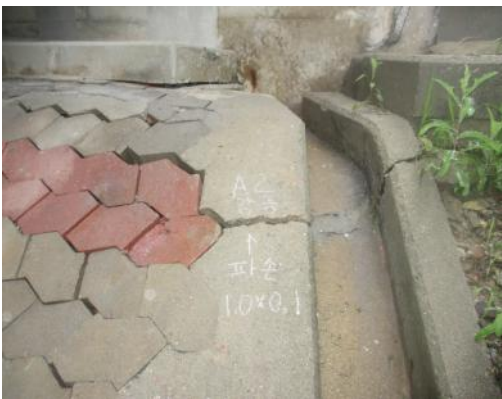
| | ① 현황: 배수로 콘크리트 파손 |
| | ② 위치: A2 |
| | ③ 원인: 성토다짐 불량 |

| ④ 대책: 단면복구 | |

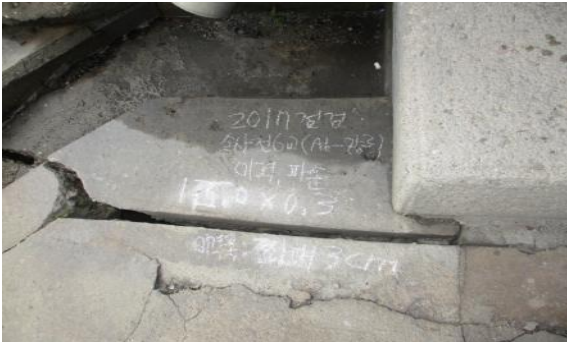
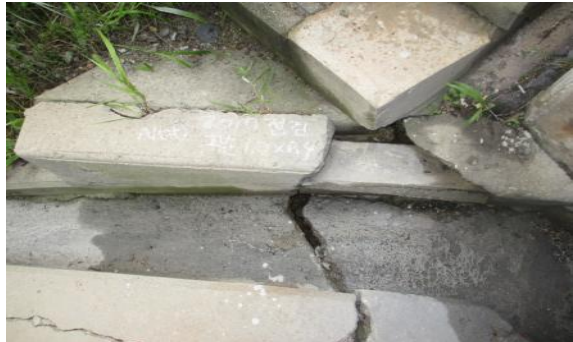
| 배수로 콘크리트 파손 | 배수로 콘크리트 파손 |

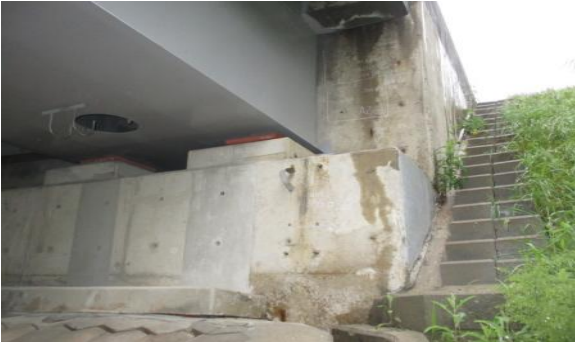
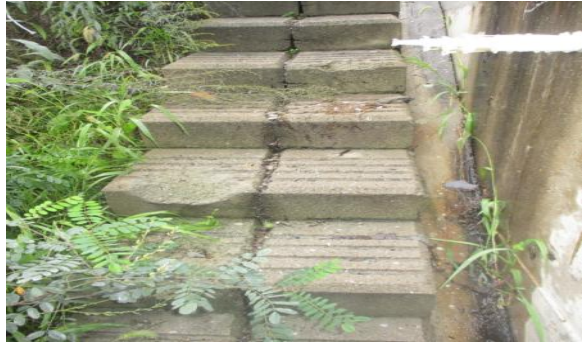
| 점검계단 전경 A1 | 점검계단 전경 A2 |

- 교대를 통한 점검 계단 파손 - 외부충격, 동결융해 반복작용

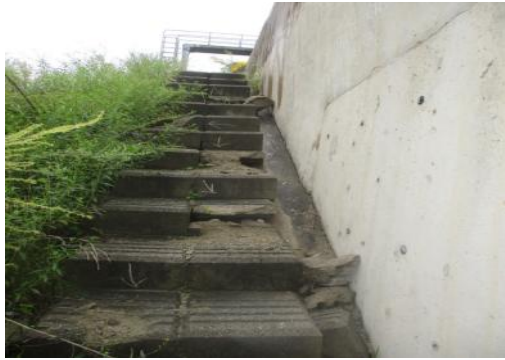
| | ① 현황: 점검 계단파손 |
| | ② 위치: A2 |

- 교대 점검계단의 손상은 외부충격 및 동결융해 반복작용으로 발생하였으며, 손상부 보수를 한다면 안전성에는 문제가 없다고 사료됨.

지속적인 점검을 통하여 손상이 확대가 된다면 함몰부분을 개선하고 계단부 재설치가 타당하다고 판단됨.

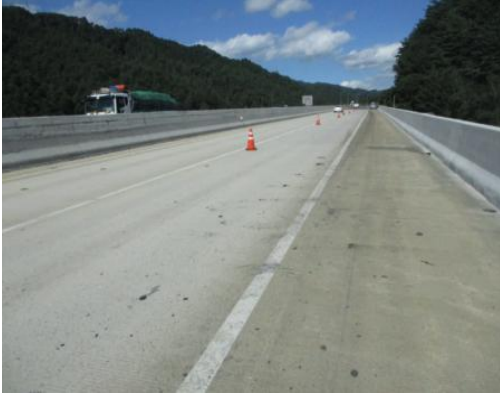
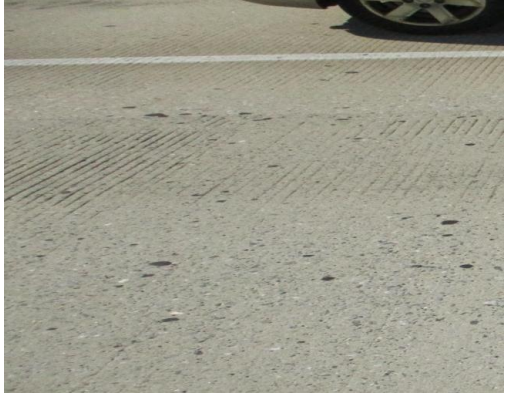
| 점 검 부 위 | | 점 검 항 목 |
|---|---|---|
| 주요<br>부위<br>및<br>주요<br>손상 | <p>&lt;교면포장 전경&gt;</p> | <p>&lt;LMC 포장균열&gt;</p> |

· 교면포장 : 포장부의 국부적인 LMC 포장균열은 공용기간 경과 및 차량하중의 반복작용으로 인해 신규손상으로 발생되었으며, 전체 포장면적 대비 손상수량이 미미하기 때문에 유지관찰을 통해 손상진전 및 신규 손상 발생시 일괄적으로 보수하는 것이 타당하다고 사료됨.

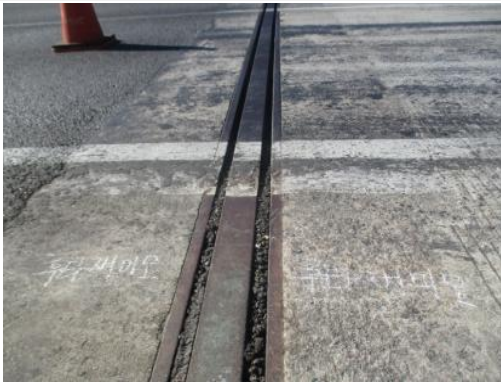
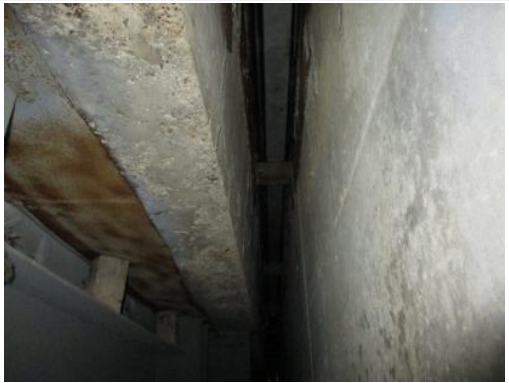
| 점 검 부 위 | | 점 검 항 목 |
|---|---|---|
| 주요<br>부위 | <br><신축이음 상면> | <br><신축이음 하면> |

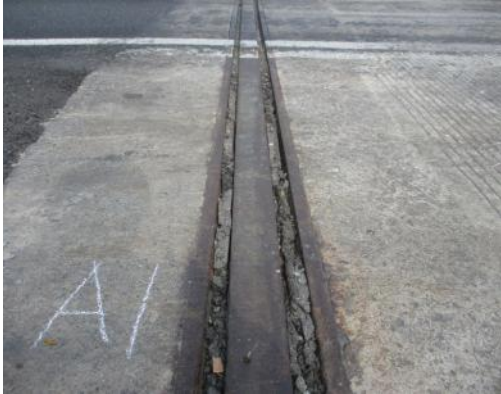
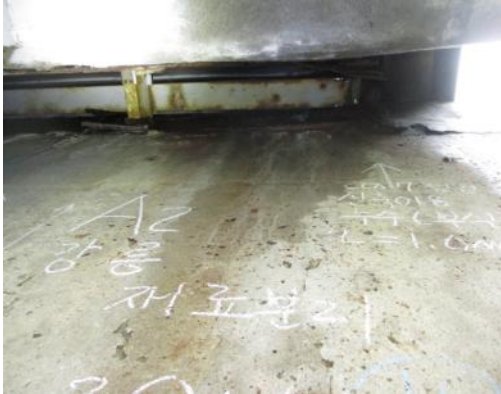
| <p>주요<br/>손상</p> | <div style="display: flex; justify-content: space-around;"> </div> <div style="display: flex; justify-content: space-around; margin-top: 10px;"> <p>&lt;본체 부식 및 유간부 토사퇴적&gt;</p> <p>&lt;본체 부식 및 신축이음하부 누수&gt;</p> </div> |

· 신축이음 : 후타재 균열은 장치 신설초기 건조수축 및 차량 통행하중 및 충격, 강재 본체와 콘크리트 양면의 온도차로 인한 응력 등에 의해 발생한 손상으로 부분 보수(고속도로의 특성상 통행차량의 빈도수가 높고 보수부에 대한 품질 관리의 어려움이 존재) 또는 기존상태 유지관리(정기적 점검, 후타재 파손 등의 문제점 발생 시 긴급 보수)를 요하며, 공용기간 경과 후 신축이음 교체를 통해 문제점을 해결함이 타당함. 신축이음본체 부식 및 하면 누수는 신축이음 열화로 인한 교면수(빗물) 유입으로 발생하였으며, 이는 신축이음 하면 및 하부에 위치한 부재(거더, 강재받침)의 부식 및 열화를 촉진 시킬 수 있으므로 물받이 설치를 통해 우수를 유도하는 것이 타당하며, 향후 공용기간 경과 후 신축이음 부식 및 열화와 같은 손상이 크게 진행시 교체를 통해 개선함이 타당하다고 사료됨.

- (1) 콘크리트 손상(박락, 철근노출) → 단면복구, 단면복구(방청)
- (2) 콘크리트 균열(cw=0.2mm이하), 백태 → 표면처리
- (3) 콘크리트 균열(cw=0.3mm이상) → 주입보수
- (4) 강재부(받침) 부식, 도장탈락 → 재도장
- (5) 신축이음본체 부식 및 하면 누수 → 유지관리 및 향후 교체, 하부 물받이 설치

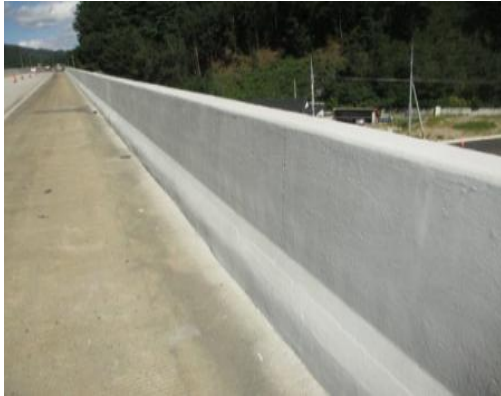
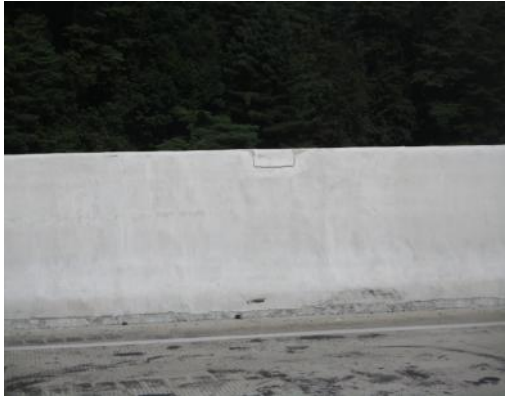
| 점 검 부 위 | | 점 검 항 목 |
|---|---|---|
| 주요<br>손상 | <p>&lt;난간 전경&gt;</p> | <p>&lt;중앙분리대 박리&gt;</p> |

· 난간 : 중앙분리대 덧씌움 공사가 최근 완료된 상태로 공용중에 있으나 부분적으로 박리 현상이 확인되고 외측난간에서 균열 및 백태가 조사되므로 구조물의 미관 개선 및 내구성 유지를 위한 부분 보수가 필요함.

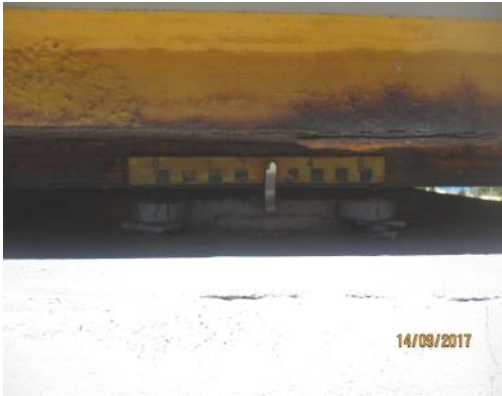
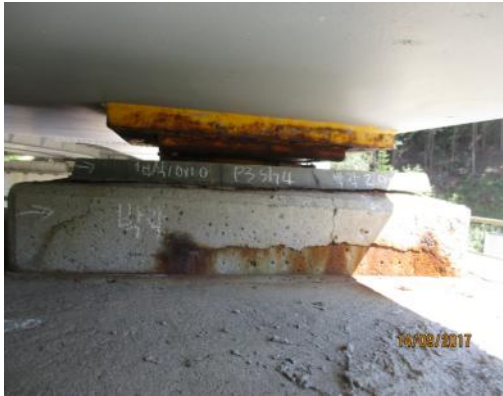
| 점 검 부 위 | | 점 검 항 목 |
|---|---|---|
| <div style="display: flex; justify-content: space-around;"> <div style="text-align: center;"> <p>&lt;받침 부식&gt;</p> </div> <div style="text-align: center;"> <p>&lt;받침 콘크리트 박락&gt;</p> </div> </div> | | |

받침 본체 도장의 열화로 인한 부식현상이 다수 확인되며, 이는 도장열화부에 철과 물, 산소의 이온반응으로 인해 부식발생이 촉진되며, 도장 전처리 미흡 및 도장 시공 미흡(온도, 습도, 도장 공법 등), 수분흡착 등이 주요한 요인으로 작용함. 내구성 유지를 위해 손상부에 재도장을 요하며, 받침콘크리트 균열 및 단면손상에 대해서도 표면처리 및 주입보수, 단면복구 적용하여 유지관리함이 타당하다고 사료됨.

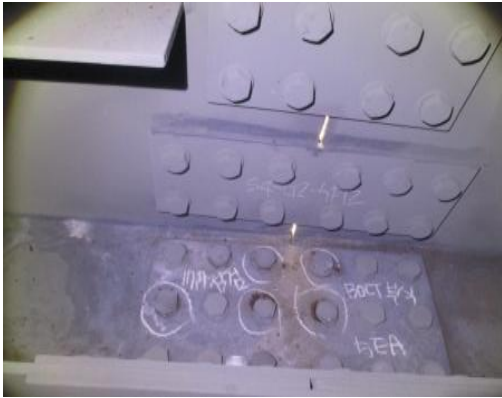
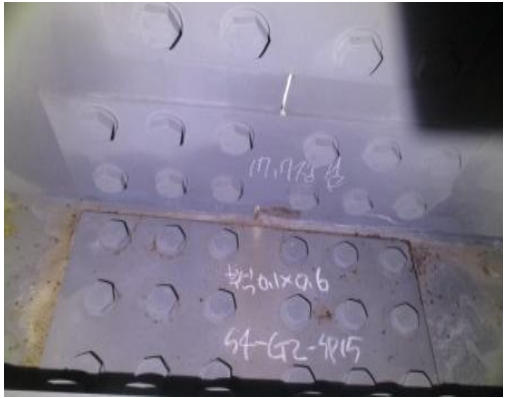
| 점 검 부 위 | | 점 검 항 목 |
|---|---|---|
| <거더 내부 부식> | | <거더 내부 부식> |

거더내부 전반적으로 발생한 강재부식, 볼트 부식 등은 SPLICE부 실링재 미처리로 인한 우수유입 및 습기흡착으로 나타난 손상이며 방청후 재도장을 실시하고, SPLICE부 실링재 마감처리 및 신축이음하면 물받이 설치를 통해 거더 내부로의 우수유입을 차단하여 손상부의 진전 및 신규손상을 예방함이 바람직 할 것이라 사료됨.

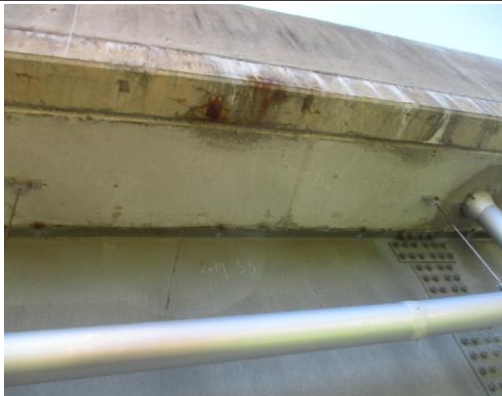
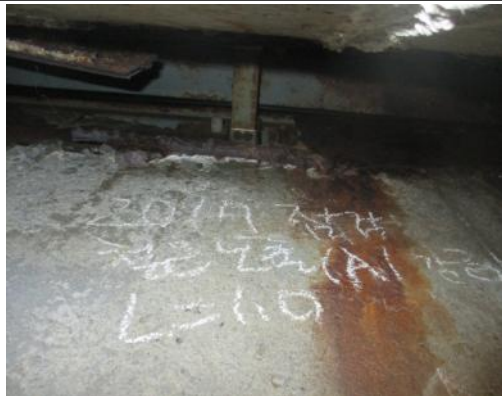
| 점 검 부 위 | | 점 검 항 목 | |
|---|---|---|---|
| <박리> | | <철근노출> | |

바닥판 Steel Deck와 거더가 만나는 종방향 접합부의 대부분에서 백태오염 및 강재의 부식현상이 나타나고 신축이음장치가 위치한 바닥판하면 단부에서 콘크리트 박락이 확인되는데 이는 바닥판 콘크리트를 통해 유입된 상부 유입수(빗물, 용빙제 포함)의 콘크리트 표면 또는 손상부 침투, 재료의 열화 진행, 동결융해의 반복에 따른 상태변화, 신축이음장치 유지관리시 상부의 공사 진행에 따른 진동 및 충격, 차량의 반복적 통행 등에 따른 현상으로 판단됨. 손상의 정도가 심하지 않으나 보수 후 유지관리 해야겠음. 이와 더불어 해당 부재는 상부 교면포장의 미세한 균열 발생시 교면수의 유입이 용이하고 그에 따른 2차 손상과정에서 균열 변상(손상의 진행) 및 재료열화의 주요한 원인이 될 수 있어 상부 교면포장의 관리도 지속적으로

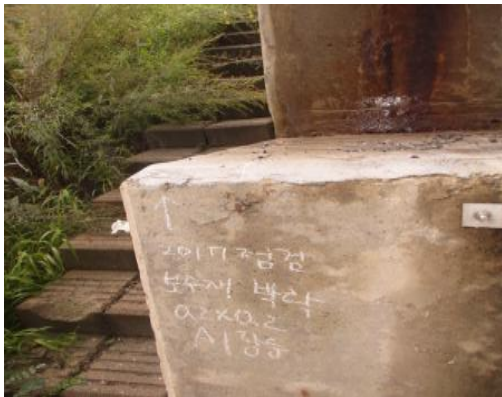
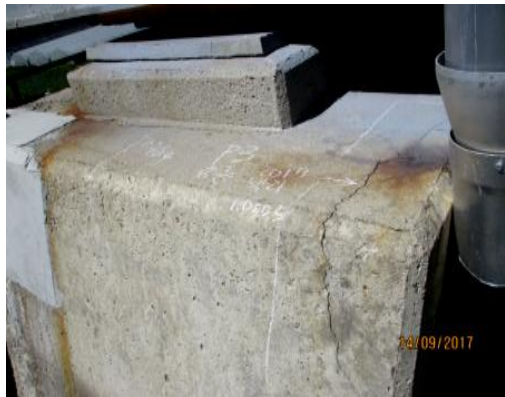
| 점 검 부 위 | | 점 검 항 목 | |
|---|---|---|---|
| <교대 코핑부 보수재 박리> | | <교각 코핑부 박리> | |

조사결과 교각 표면에 0.2mm 이하 균열이 다수 나타나고 있으며, 0.3mm이상 균열이 국부적으로 확인됨. 코핑면 단부의 박리 현상은 초기 미세 균열부에 빗물 및 염화칼슘 성분이 침투함에 따라 열화가 진행된 것으로 판단되며, 철근 간격 및 추정압축강도, 탄산화 시험 확인 결과 콘크리트 구체의 내구성에는 문제가 없는 것으로 분석되었다. 현재 확인된 손상부분에 대해 표면처리, 주입보수, 단면복구를 실시하고 향후 중점적으로 유지관찰 및 조사가 필요할 것으로 판단됨.
