## 제 3장 현장조사

### 3.1.3 교량의 일반사항

- ▷ 상부구조 : 강박스거더교(Steel Box Girder), 2경간 연속교량
- ▷ 하부구조 : 교대 - 역T형(전면기초), 교각 - 구주식(전면기초)
- ▷ 받침 : 포트받침(교대 1600kN, 교각 3500kN)
- ▷ 신축이음 : New Moncell Joint (A1, A2)

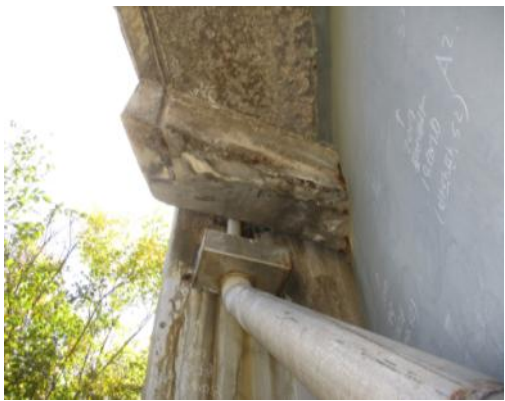
| | • 외관조사 내용 |
| | ① 현황: 콘크리트 박락 (열화) |
| | ② 위치: S2 바닥판(캔틸레버부) |
| | ③ 원인: 습기흡착, 표면열화, 동결융해 반복 작용, 신축이음 누수 |

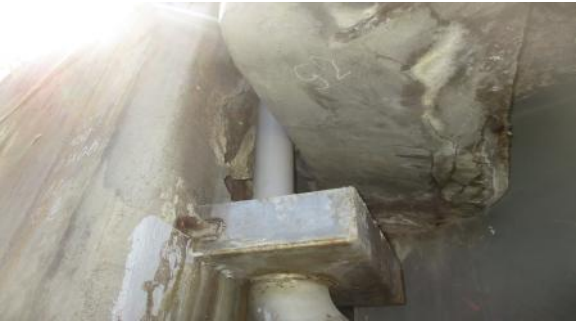
| S2 단부 콘크리트 파손 (열화) | S2 단부 콘크리트 박락 (백태) |

기 진단시 조사되었던 백태, 박리 등 단면손상은 금회 과업기간 중 보수를 실시하여 상태가 양호하고, 국부적으로 발생한 균열(cw=0.3mm)는 초기건조수축, 단면열화, 동결융해 반복 작용에 따른 손상으로 주입보수가 요망되고, 전반적으로 발생한 콘크리트 표면열화(표층박리)는 동결융해 반복 작용으로 콘크리트 표면이 열화되어 표면처리가 요망됨. 단부에 발생한 철근노출은 17 신축이음 개량 이전 조인트 누수에 의한 빗물(용빙제 등 화학물질 포함)이 산화반응을 촉진하여 발생한 손상으로 단면복구가 요망됨.

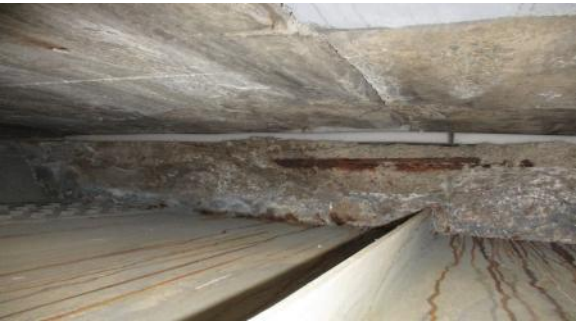
| S2 단부 콘크리트 철근노출 (열화) | S2 단부 콘크리트 박락 (열화, 백태) |

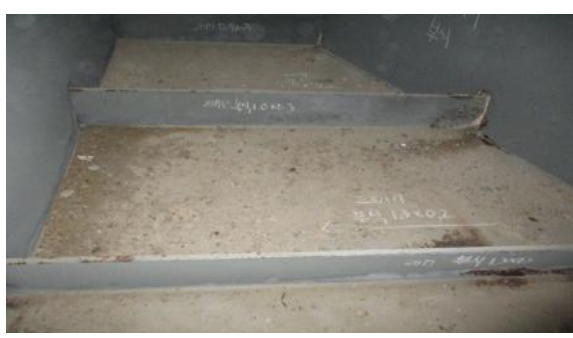
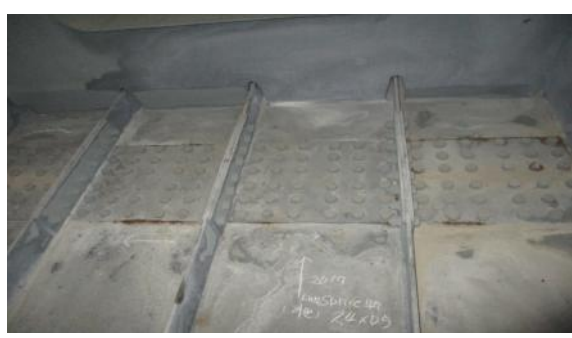
| <p>S2G2 하부플랜지 발청</p> | <p>S2G2 하부플랜지 발청</p> |

금회 점검 과업 기간 중 거더 외부의 일부 구간에 대해 도장 공사를 실시함에 따라 거더 외부는 전반적으로 양호한 상태를 유지하는 것으로 확인되었으나 거더 내부에서 강재부식, 볼트 부식 등이 조사됨. 이는 우수유입에 따른 습기흡착, 도장부의 전처리 미흡, 공용기간 경과에 따른 열화 현상이므로, 거더 간 이음부인 Splice 부에 실링 마감처리를 실시하고, 격벽의 스캐럽을 통해 거더 내부 우수유입 현상은 신축이음 물받이 설치 또는 교체를 통해 관리해야 할 것으로 판단됨. 또한 현재 나타난 손상에 대해 내구성 유지를 위한 도장이 요망됨.

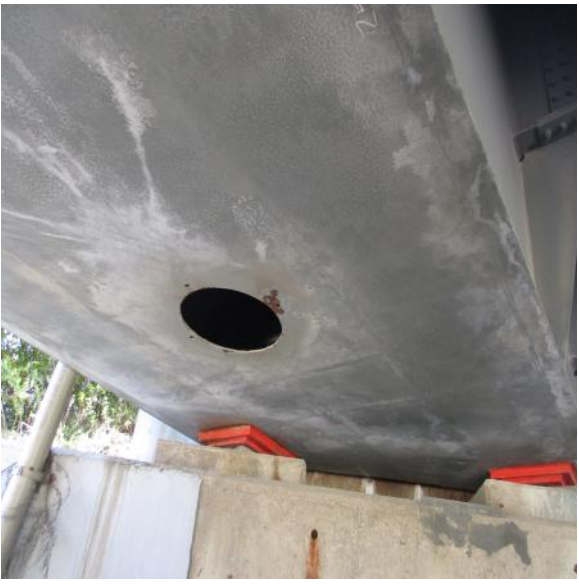
| | | <p>금회 점검중</p> |
| | | <p>→ 보수 →</p> |
| | | <p>금회 점검중 보수실시</p> |

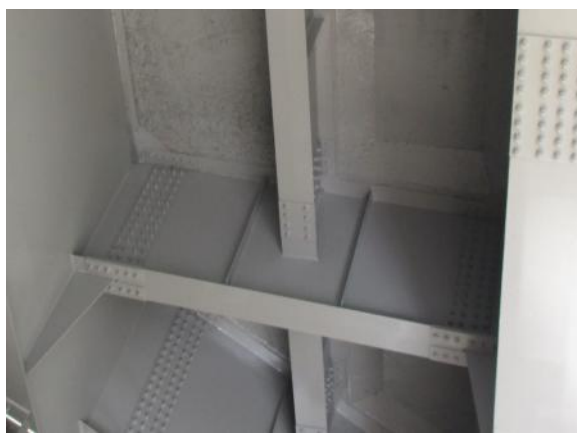
| 2015년 진단 시 강재부식 | → 보수 → |
| 점검 중 보수실시 | |

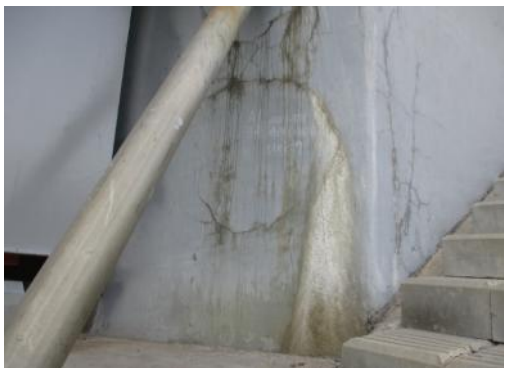
| | • 외관조사 내용 |
| | ① 현황: 콘크리트 박리, 백태 |
| | ② 위치: 교대 흥벽 A1 |
| | ③ 원인: 신축이음누수, 상부 하중, 동결융해의 반복 작용<br>④ 대책: 단면복구 |

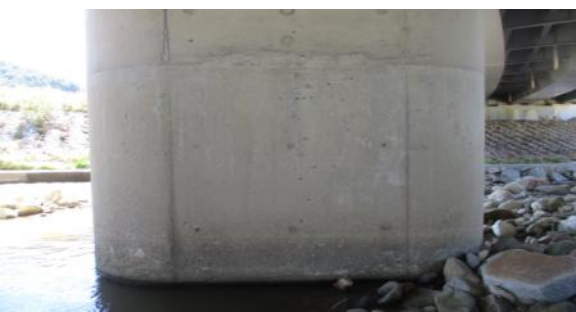
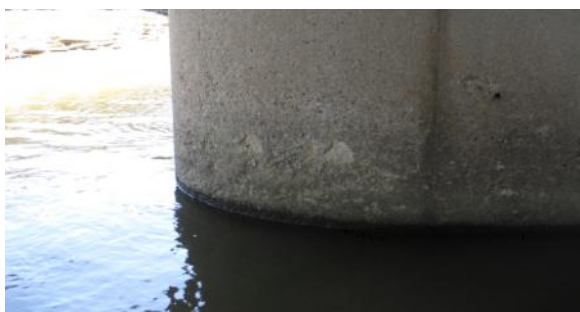
| | · 외관조사 내용 |
|---|---|
| | ③ 원인: 유천 유수에 의한 침식 |

| P1 표면침식 | P1 표면침식 |

| | · 외관조사 내용 |
|---|---|
| | ④ 대책: 유지관찰 |

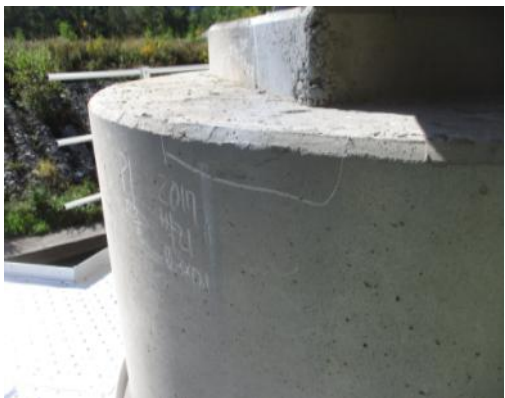
| | · 외관조사 내용 |
| | ① 현황: 콘크리트 박리 |
| | ② 위치: 교각 P1 (교각 코핑부) |
| | ③ 원인: 재료열화, 상부 하중,<br>동결융해의 반복 작용 |

| | · 외관조사 내용 |
|---|---|
| | ④ 대책: 단면복구 |

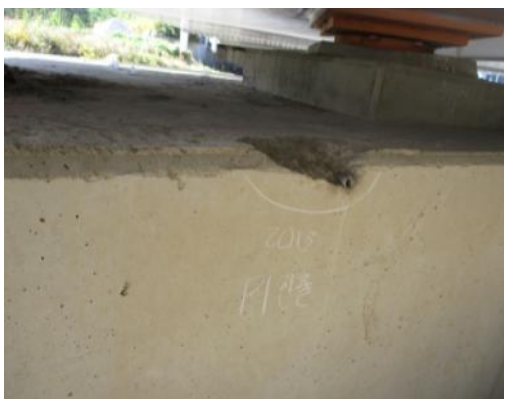
| | · 외관조사 내용 |
| | ① 현황: 보수부 콘크리트 파손 |
| | ② 위치: 교각 P1 (교각 코핑부) |

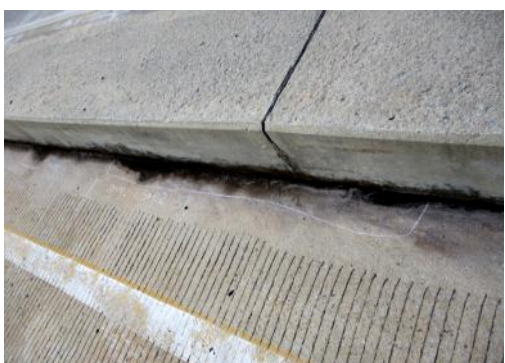
| | · 외관조사 내용 |
|---|---|
| | ① 현황: 박락 |
| | ② 위치: S1 교면포장 |

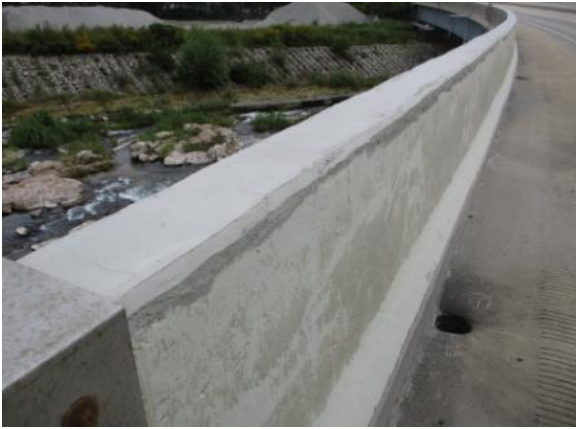
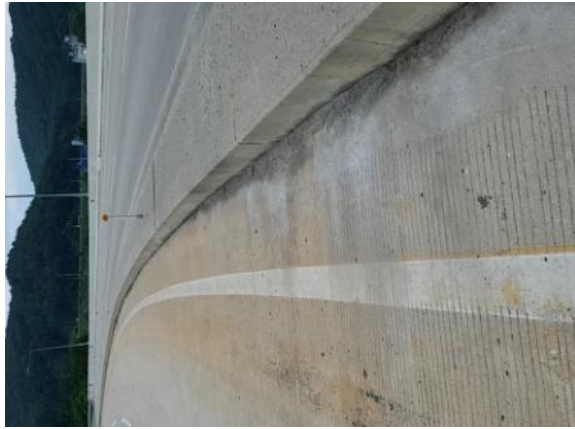
| 난간 (교면포장 외측) | 중앙분리대 (교면포장 중앙) |

- 난간 보수재 박리 및 박락(파손), 균열, 망상균열 확인
- 중분대 연석 박락

금회 조사된 손상에 대하여 일부 손상에 대하여 보수를 실시하였으나 난간 외측에 박리 등 단면손상이 나타남. 이는 단면열화, 동결융해 반복 작용에 의한 손상이고 단면복구가 요망됨.

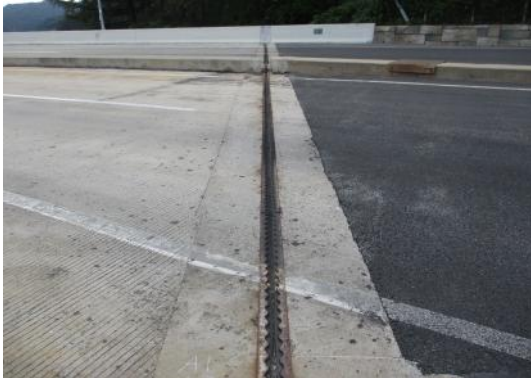
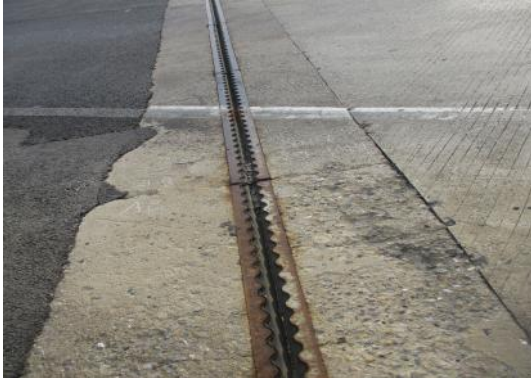
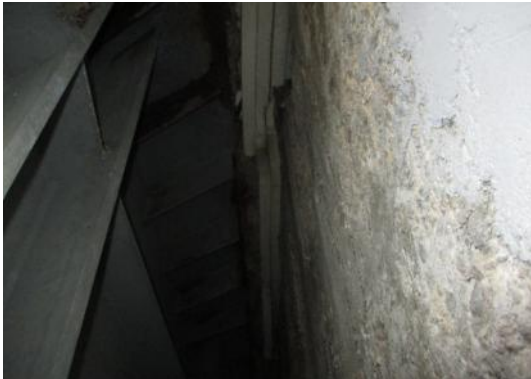
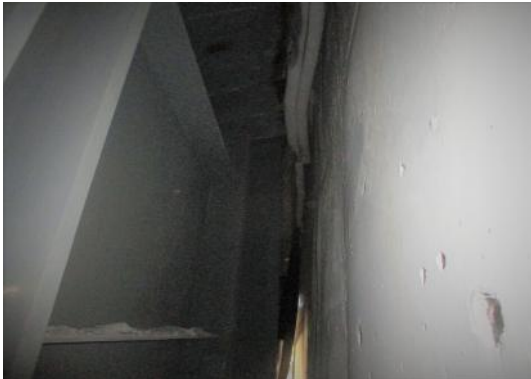
- 신축이음 장치 부식
- 유간부 토사퇴적, 후타재 파손 및 박리

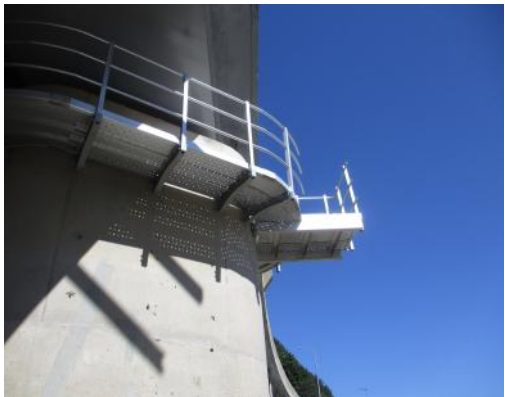
| | · 외관조사 내용 | |
|---|---|--|
| | ① 현황: 점검로 난간 미설치 | |
| | ② 위치: P2 | |
