# 대미원천교(강릉) 등 32개소 정밀점검보고서 - 속사교(인천) -

정밀점검보고서

한국도로공사

강원본부 대관령지사

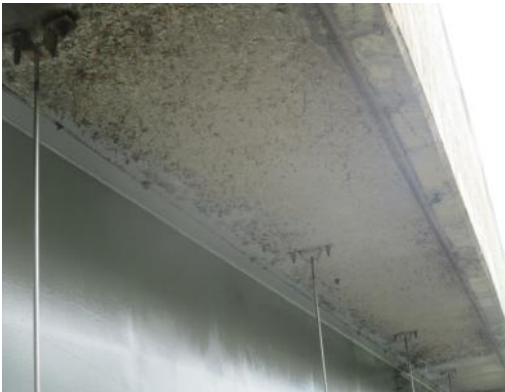
| | <p>· 외관조사 내용</p> <p>① 현황: 콘크리트 표면열화(표층박리)</p> <p>② 위치: S1 바닥판(캔틸레버부)</p> <p>③ 원인: 부재열화, 습기흡착</p> <p>④ 대책: 표면처리</p> |

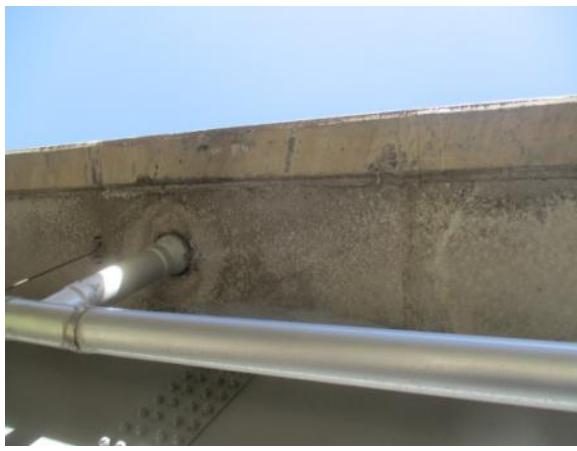
| 콘크리트 표면열화(표층박리) S4 | 콘크리트 표면열화(표층박리) S6 |

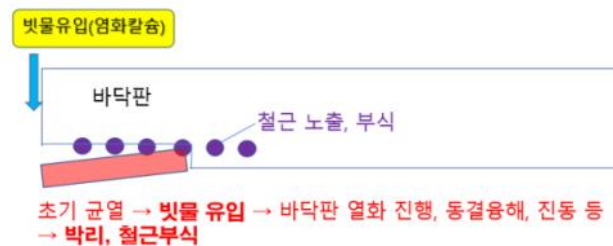
## &lt;콘크리트 박락, 철근 부식 원인분석&gt;

바닥판 캔틸레버부에서 철근노출 및 콘크리트 박락이 확인되며, 이는 공용 중 교면포장으로부터 유입되는 빗물(용빙제, 염화칼슘 포함)이 바닥판 하부 콘크리트 표면(초기결함 균열, 공용중 열화된 부분)에 침투되고 철근에 흡착하여 부식 작용, 장기간의 동결융해 반복 작용, 교량의 신축, 차량의 반복적 통행에 따른 진동 및 충격 등의 복합적 요인에 따른 열화현상으로 판단됨. 용빙제 성분(염화칼슘)은 수분을 흡수하는 성질이 있어 흡착시 철근의 부식을 촉진시키는 주요한 요인으로 작용할 수 있음.

철근노출부분에 방청 후 단면복구, 백태 및 균열부 표면처리를 통해 부재의 내구성을 유지 관리해야 함. 근본적으로 교면수의 유입 및 공기 중 확산을 통한 부식 영향인자의 차단을 막을 수 없는 현실성을 고려해 본다면 관리주체는 향후 철근의 부식을 초래하지 않거나 그 영향을 줄일 수 있는 용빙제의 개발 지원 및 사용토록 하고 공사시 내후성이 강한 재료의 사용 및 시공관리를 철저히 하여 교량의 내구성 품질을 높일 수 있는 방안을 모색하여 유지관리토록 해야 할 것으로 사료됨.

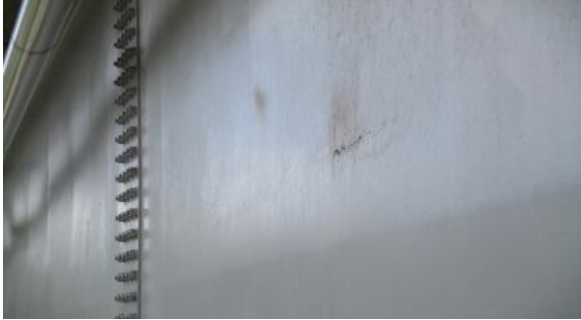
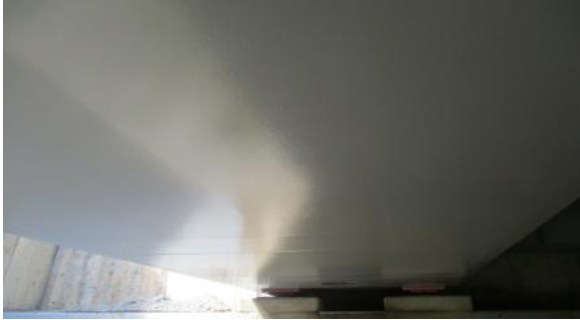
| | · 외관조사 내용 |
|---|---|
| | ③ 원인: 전처리 미흡, 수분흡착 |

| 금회 점검중 (국부적 손상) | → 보수 → | 금회 점검중 보수실시 |

| | · 외관조사 내용 |
|---|---|
| | ④ 대책: 발청후 재도장 |

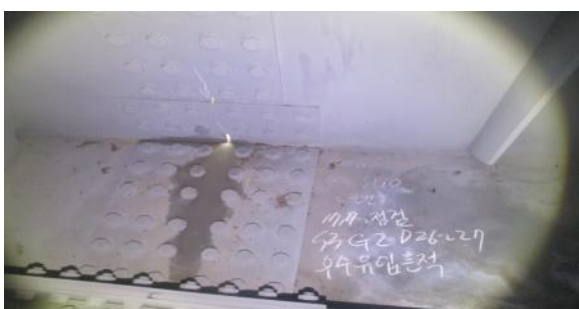
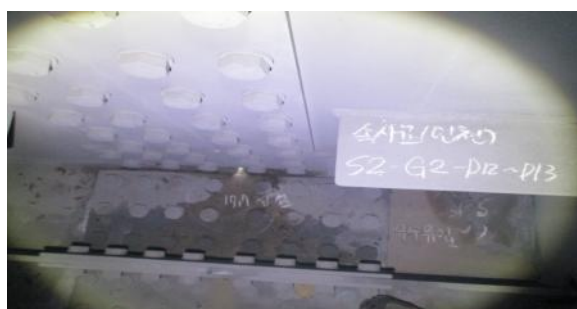
| <p>S32 SPLICE부 실링재 미처리, 우수유입, 부식 (거더내부)</p> | <p>S22 SPLICE부 실링재 미처리, 우수유입, 부식 (거더내부)</p> |

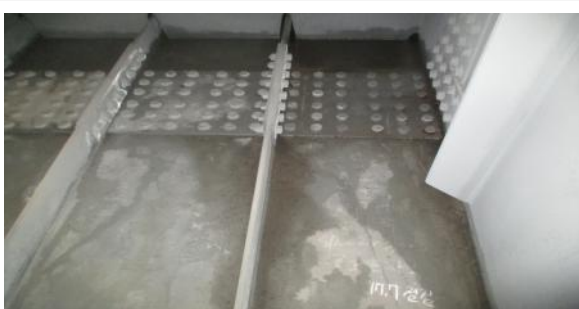
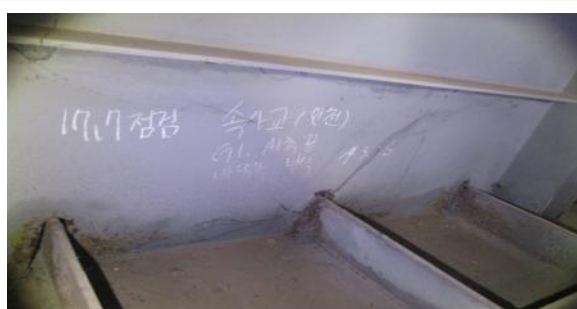
| <p>S4G1 부식 (거더내부)</p> | <p>S1G1 부식 (거더내부)</p> |

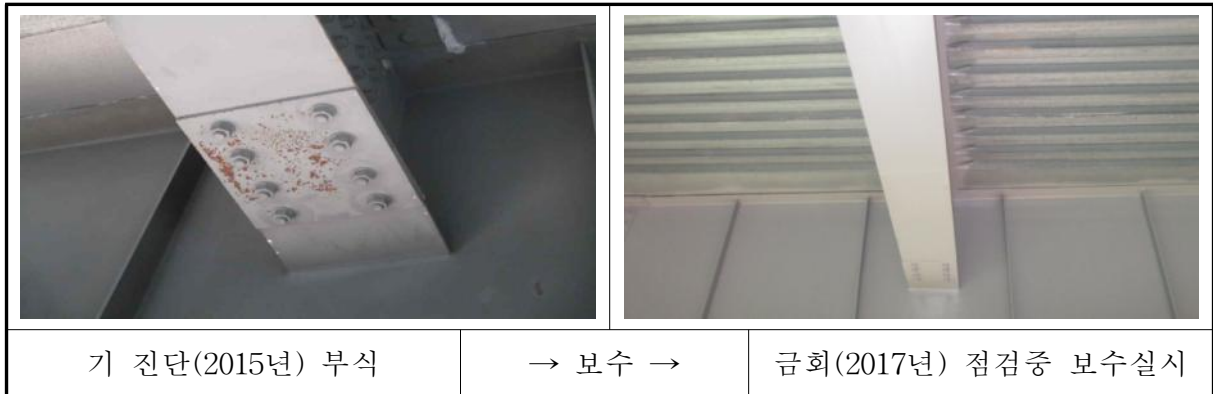
- 금회 점검 중 강재부 보수를 진행 하였으며, 현재 상태 양호

- 보수를 통해 전반적으로 양호한 상태를 유지하고 있어 지속적으로 유지관리하고 부식 등의 손상 발생시 재도장하여 유지관리 해야겠음.

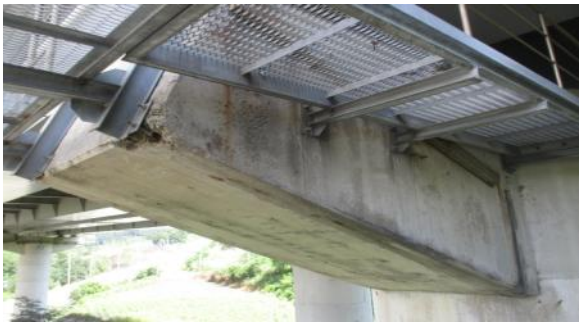
| P1 콘크리트 철근노출, 파손 (코핑부) | P1 콘크리트 철근노출, 파손 (코핑부) |

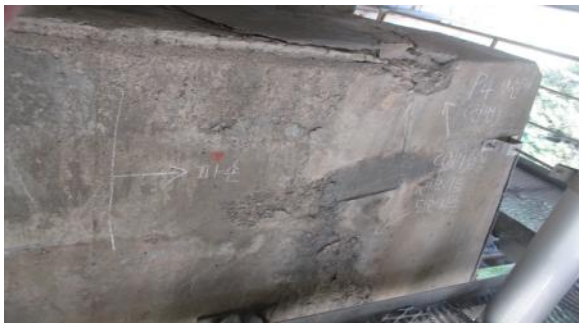
| P4 콘크리트 파손 (코핑부) | P5 콘크리트 박리 (코핑부) |

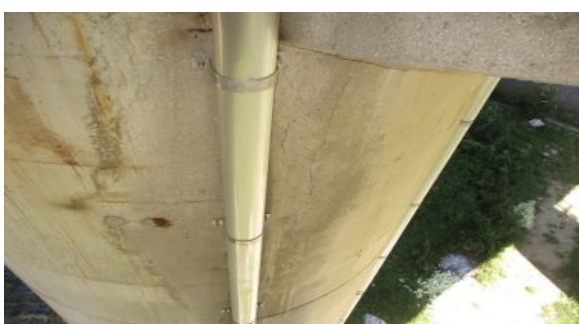
| P4 콘크리트 균열 cw=0.3mm (구체) | P5 콘크리트 균열 cw=0.3mm (구체) |

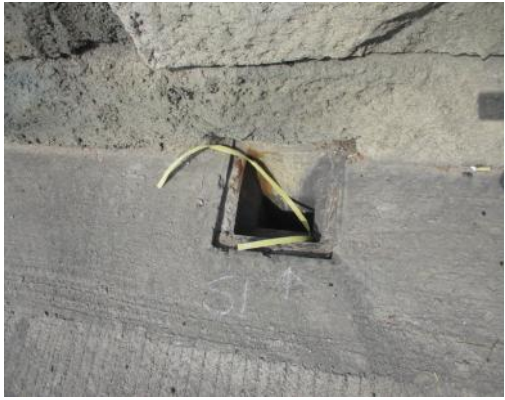
배수구 상면에 배수덮개(스틸그레이팅)가 미설치된 상태로 공용중임.

| | · 외관조사 내용 |
|---|---|
| | ① 현황: 배수구 덮개 망실 |
| | ② 위치: S1 |
| | ③ 원인: 유지관리 미흡 |

| | · 외관조사 내용 |
|---|---|
| | ④ 대책: 배수구 덮개(스틸그레이팅) 설치 |

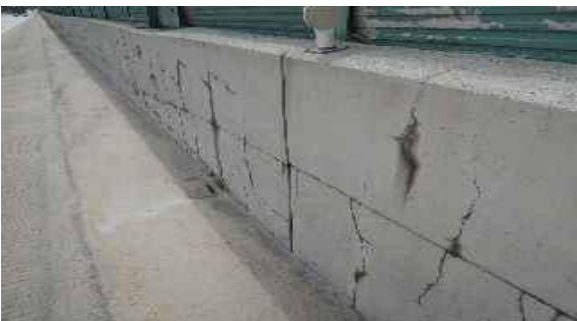
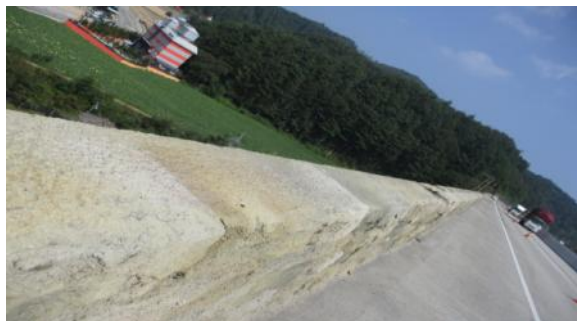
| 2015년 갓길측 난간부 | → 보수('17년) → 2017 갓길측 난간부 보수 |

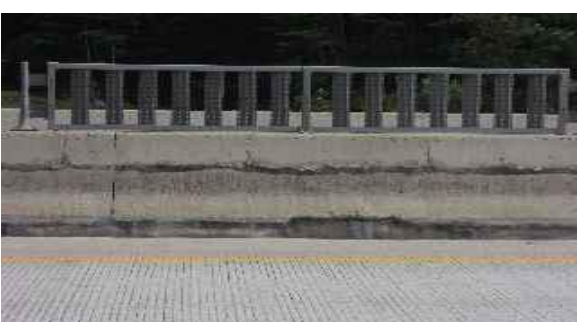
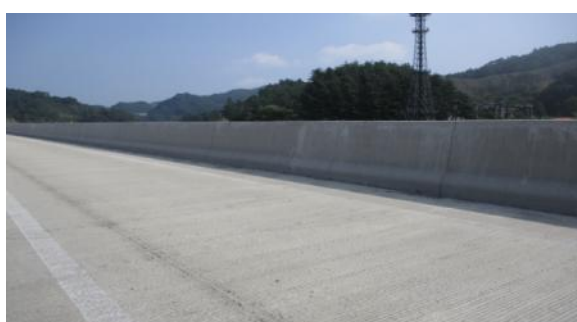
| 2015년 중앙분리대 | → 보수('17년) → 2017 중앙분리대 덧씌우기 |

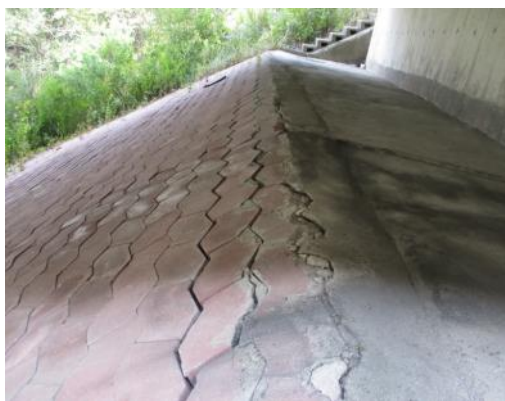
· 교대보호블럭 이격 및 파손 → 동결융해에 따른 지반의 장기침하, 지반의 안정화 저하

| | ① 현황: 사면보호공 이격 |
| | ② 위치: A2 |
| | ③ 원인: 동결융해에 따른 지반의 장기침하, 지반의 안정화 저하 |

| | ④ 대책: 유지관리, 경과후 재설치 |

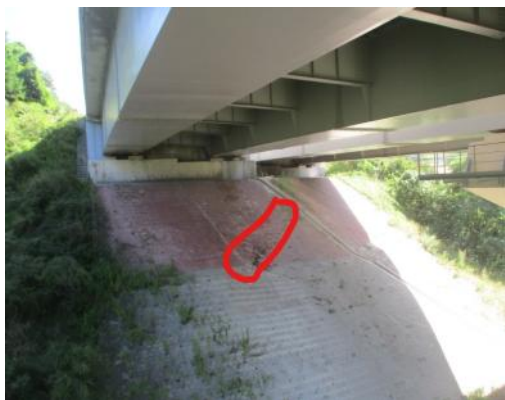
| | ① 현황: 사면보호공 파손 |
| | ② 위치: A2 |

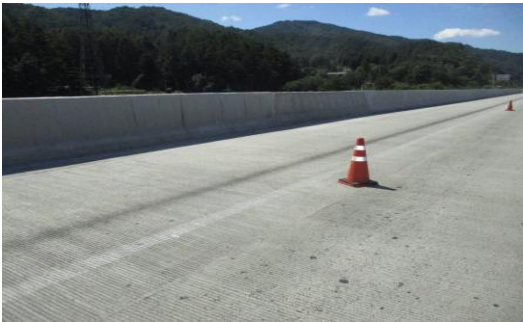
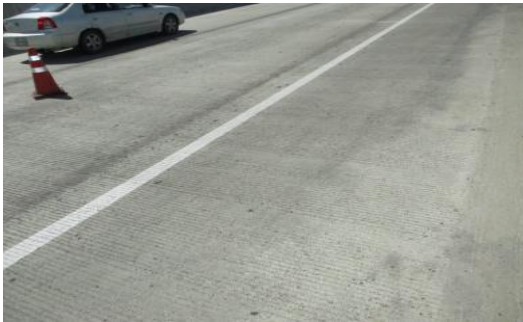
| 점 검 부 위 | | 점 검 항 목 |
|---|---|---|
| 주요<br>부위<br>및<br>주요<br>손상 | <br><교면포장 전경> | <br><교면포장 보수> |

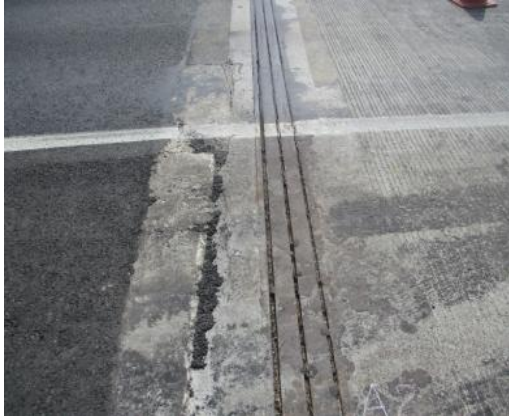
| <p>주요<br/>손상</p> | <div style="display: flex; justify-content: space-around;"> </div> <div style="display: flex; justify-content: space-around; margin-top: 10px;"> <p>&lt;후타재 균열 및 마모&gt;</p> <p>&lt;본체 부식, 유간부 이물질 퇴적&gt;</p> </div> |

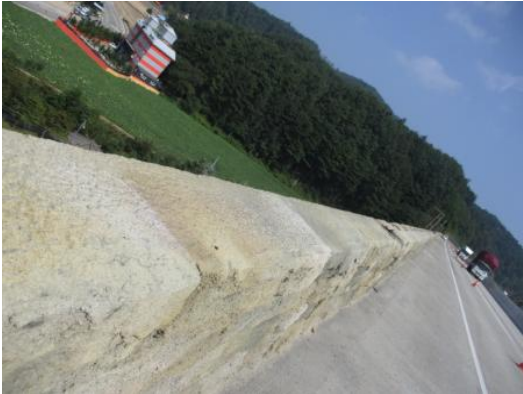
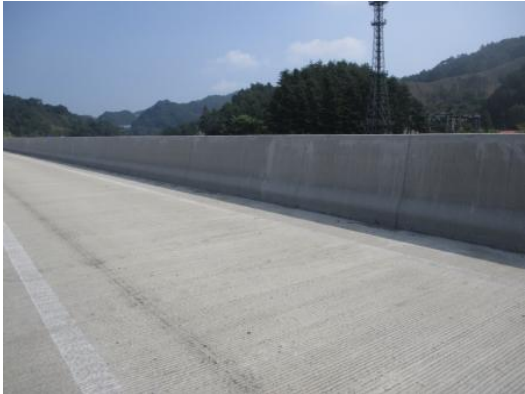
| 점 검 부 위 | | 점 검 항 목 |
|---|---|---|
| 주요<br>손상 | <p>&lt;난간 상태양호&gt;</p> | <p>&lt;중앙분리대 상태양호&gt;</p> |

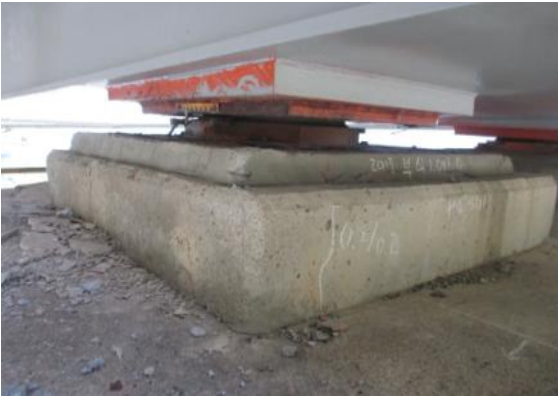
| 점 검 부 위 | | 점 검 항 목 |
|---|---|---|
| <div style="display: flex; justify-content: space-around;"> </div> <div style="display: flex; justify-content: space-around; margin-top: 10px;"> <span>&lt;받침장치 부식&gt;</span> <span>&lt;받침 콘크리트 균열&gt;</span> </div> | | |

받침 본체 도장의 열화로 인한 부식현상이 확인되며, 이는 빗물 유입이 용이한 받침의 도장열화부에 철과 물, 산소의 이온반응으로 인해 발생 및 촉진되며, 도장 전처리 미흡 및 도장 시공 미흡(온도, 습도, 도장 공법 등), 외부 충격에 따른 도장 탈락, 태양열, 염해, 수분흡착 등이 열화의 주요한 요인으로 작용함. 이에 유지관리를 위해 재도장 보수 필요함.

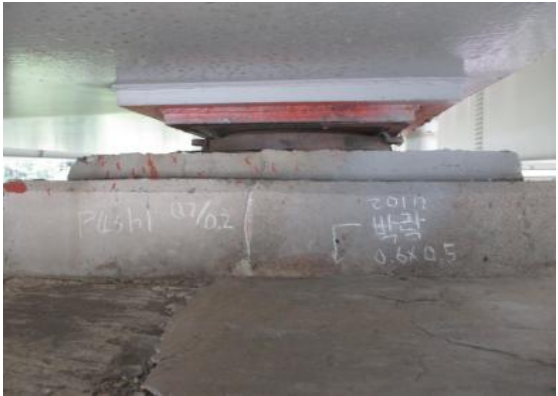
공용기간 경과, 부재의 열화, 지속적인 상부하중의 및 충격 등으로 인해 발생한 받침 콘크리트에 나타난 균열에 대해 보수를 실시하고 내구성을 유지할 수 있도록 조치하여 유지관리 해야 할 것으로 판단됨.

| 구분 | 2017년 보수·보강 내용 |
|---|---|
| 교량받침 | · 받침콘크리트 단면보수, 균열보수, 표면보수 |

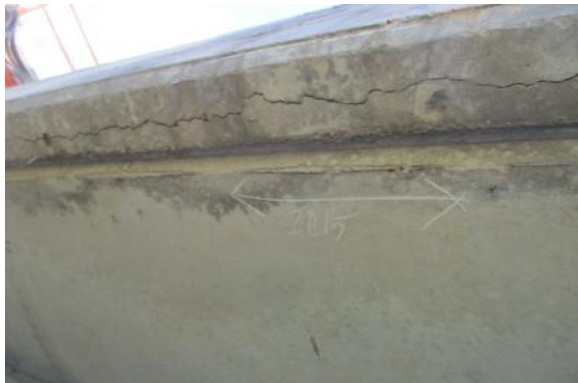
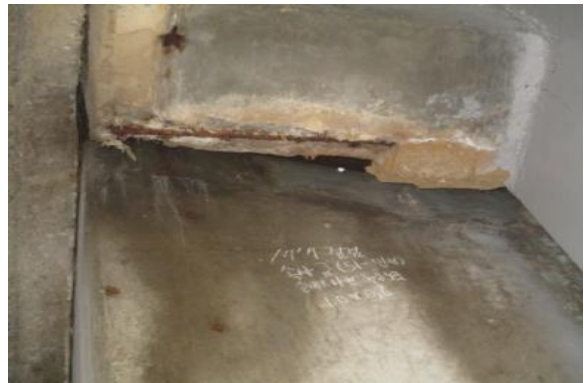
| 점 검 부 위 | | 점 검 항 목 | |
|---|---|---|---|
| <콘크리트 박리> | | <철근노출> | |

바닥판 캔틸레버부에서 철근노출 및 콘크리트 박락이 확인되며, 이는 공용 중 교면포장으로부터 유입되는 빗물(용빙제, 염화칼슘 포함)이 바닥판 하부 콘크리트 표면(초기결함 균열, 공용중 열화된 부분)에 침투되고 철근에 흡착하여 부식 작용, 장기간의 동결융해 반복 작용, 교량의 신축, 차량의 반복적 통행에 따른 진동 및 충격 등의 복합적 요인에 따른 열화현상으로 판단됨.

철근노출부분에 방청 후 단면복구, 백태 및 균열부 표면처리를 통해 부재의 내구성을 유지 관리해야 함. 근본적으로 교면수의 유입 및 공기 중 확산을 통한 부식 영향인자의 차단을 막을 수 없는 현실성을 고려해 본다면 관리주체는 향후 철근의 부식을 초래하지 않거나 그 영향을 줄일 수 있는 용빙제의 개발 지원 및 사용토록 하고 공사시 내후성이 강한 재료의 사용 및 시공관리를 철저히 하여 교량의 내구

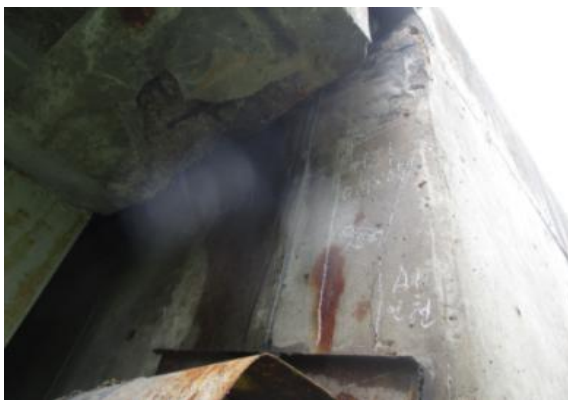
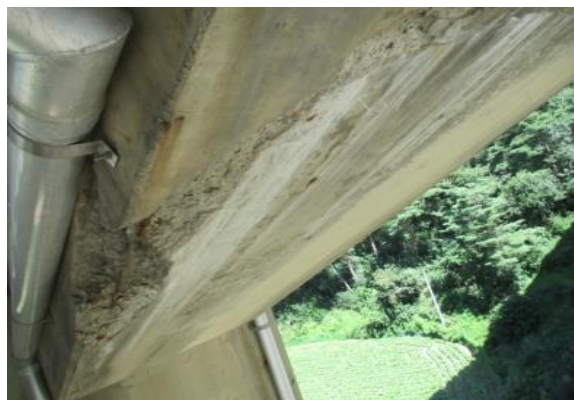
| 점 검 부 위 | | 점 검 항 목 | |
|---|---|---|---|
| <교대 콘크리트 박리> | | <교각 철근노출> | |

균열 0.2mm이하, 균열0.3mm이상, 콘크리트 박리 현상은 초기 미세 균열부에 빗물 및 염화칼슘 성분이 침투함에 따라 열화가 진행된 것으로 판단되며, 철근 간격 및 추정압축강도, 탄산화 시험 확인 결과 콘크리트 구체의 내구성에는 문제가 없는 것으로 분석되었다. 현재 확인된 손상부분에 대해 표면처리, 주입보수, 단면복구를 적용하여 관리하고 향후 중점적으로 관찰 및 조사하여야 할 것으로 판단됨.

| 구분 | 2017년 보수·보강 내용 |
|---|---|
| 교대/교각 | · 단면보수(58㎡), 표면보수(13㎡), 균열보수(141m) |
