## 제 3장 현장조사

### 3.1 현장조사 개요

## 3.2 외관조사

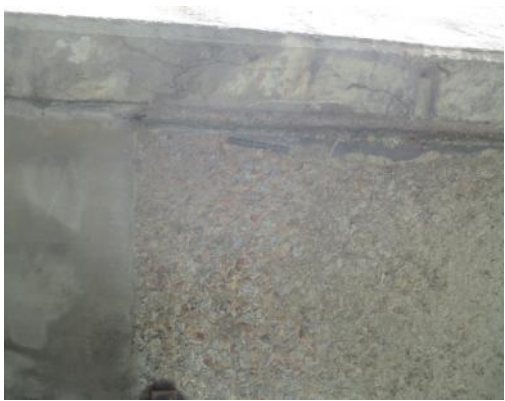
| | ① 현황: 철근노출 |
| | ② 위치: 바닥판(캔틸레버부) |
| | ③ 원인: 부재 열화, 피복부족 |

| | ④ 대책: 단면복구 |

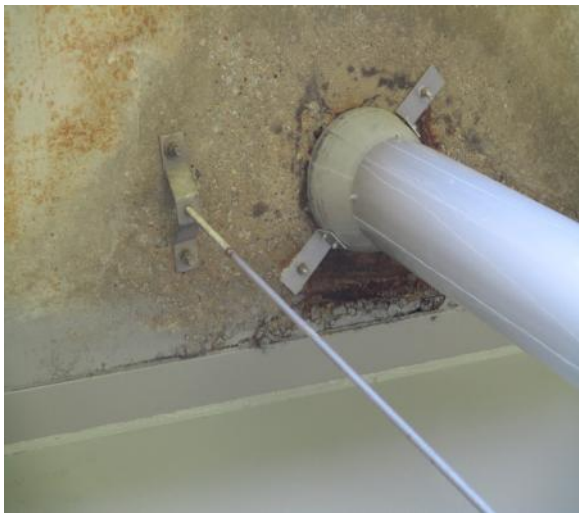
| S1 철근노출 및 배수관주변 열화 | S2 철근노출 및 배수관주변 박락 |

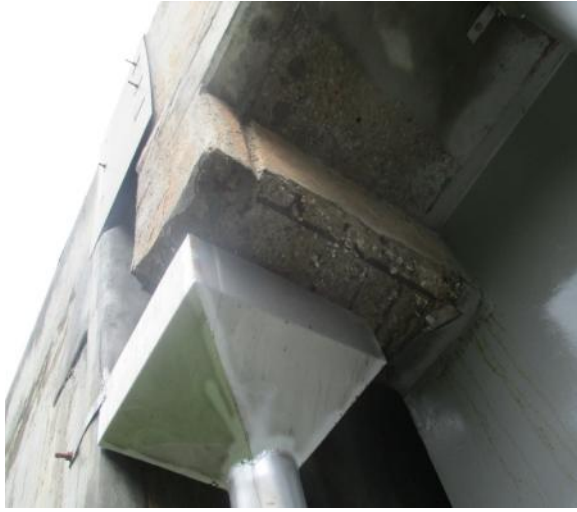
| S1 철근노출(파손) | S6 철근노출(파손) |

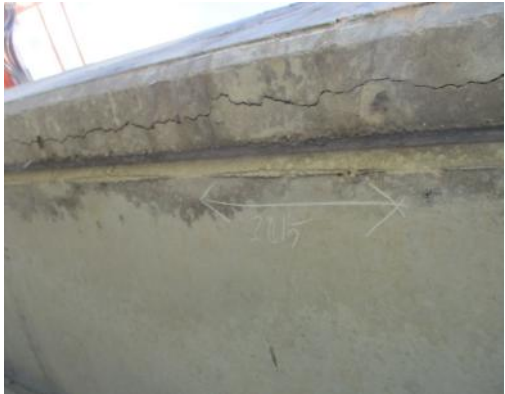
| | <p>• 외관조사 내용</p> <p>① 현황: 콘크리트 박리</p> <p>② 위치: 바닥판 전반적 (캔틸레버부)</p> <p>③ 원인: 접속부</p> <p>④ 대책: 단면복구</p> |

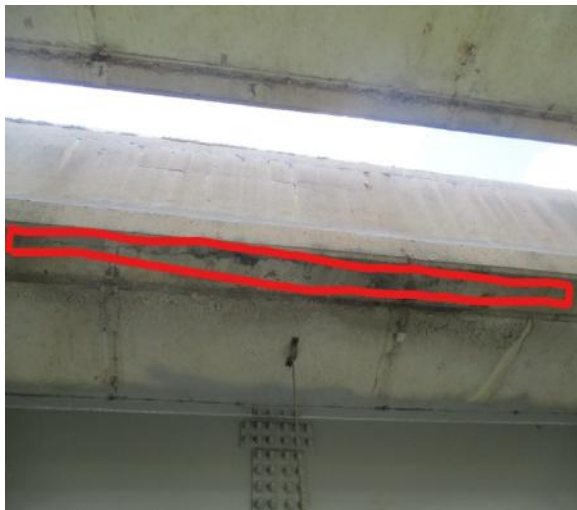
| S1 콘크리트 박리 | S5 콘크리트 박리 |

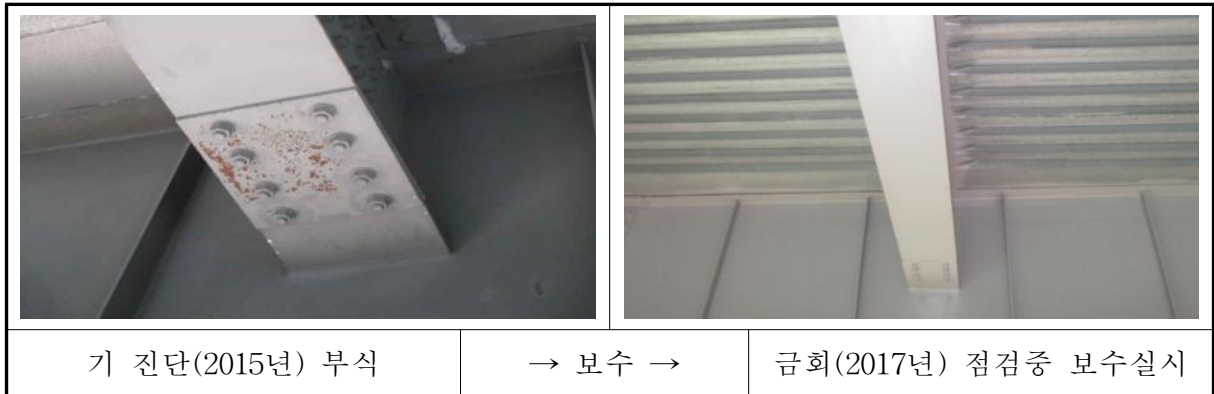
- 금회 점검 중 강재부 보수를 진행 하였으며, 현재 상태 양호

- 보수를 통해 전반적으로 양호한 상태를 유지하고 있어 지속적으로 유지관리하고 부식 등의 손상 발생시 재도장하여 유지관리 해야겠음.

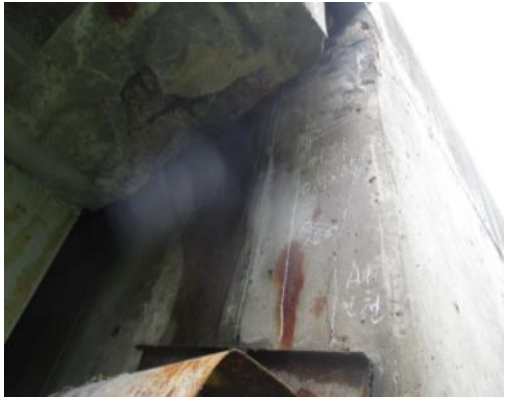
| | · 외관조사 내용 |
|---|---|
| | ① 현황: 콘크리트 박리 |
| | ② 위치: 교대 A1 |
| | ③ 원인: 신축이음 누수열화, 상부 하중, 동결융해의 반복 작용 |

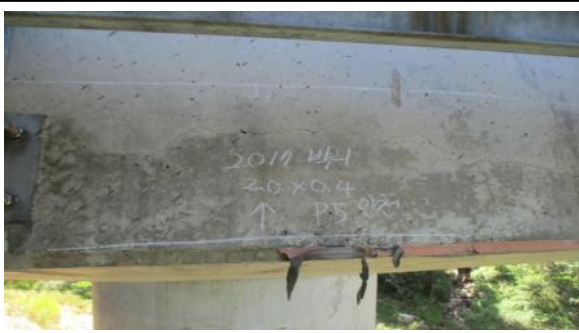
| <p>P5 콘크리트 박리 (코핑부)</p> | <p>P3 콘크리트 박리 (코핑부)</p> |

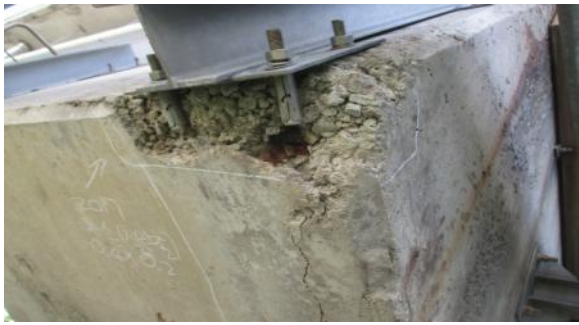
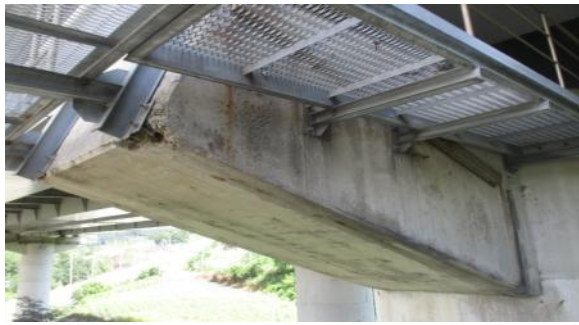
| P1 콘크리트 철근노출, 파손 (코핑부) | P1 콘크리트 철근노출, 파손 (코핑부) |

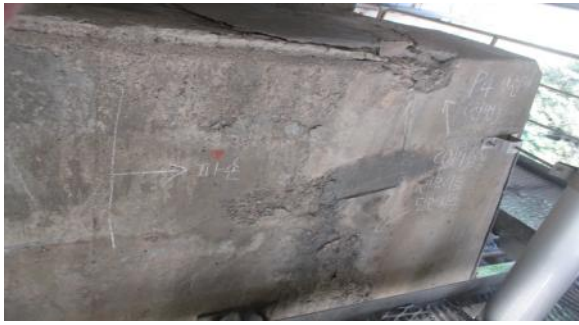
| P4 콘크리트 파손 (코핑부) | P5 콘크리트 박리 (코핑부) |

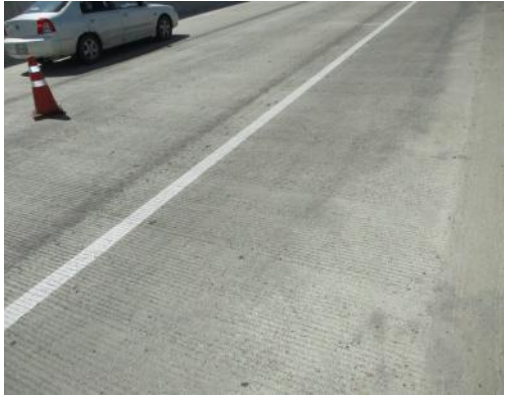
a. 포장부 전반적인 양호한 상태

| | ① 현황: 포장 상태양호 |
| | ② 위치: 교면포장 |

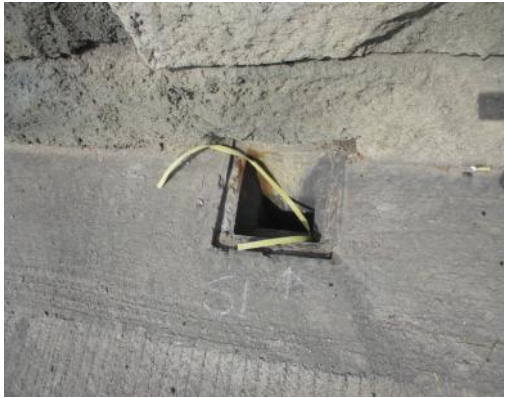
배수구 상면에 배수덮개(스틸그레이팅)가 미설치된 상태로 공용중임.

| | · 외관조사 내용 |
|---|---|
| | ① 현황: 배수구 덮개 망실 |
| | ② 위치: S1 |
| | ③ 원인: 유지관리 미흡 |

| | · 외관조사 내용 |
|---|---|
| | ④ 대책: 배수구 덮개(스틸그레이팅) 설치 |

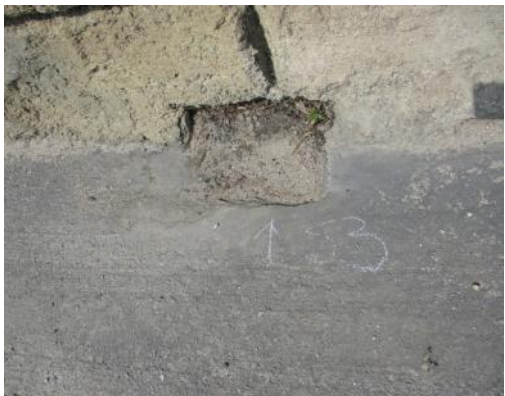
| | · 외관조사 내용 |
|---|---|
| | ① 현황: 배수구 막힘 |
| | ② 위치: S3 |

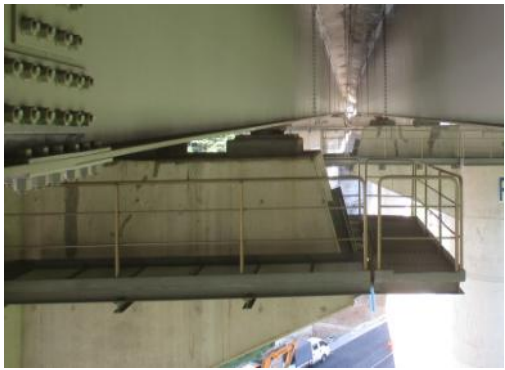
| | · 외관조사 내용 |
|---|---|
| | ① 현황: 점검로 양호 |
| | ② 위치: P2 |

교량의 강재 점검로는 교각의 구체 상단부에 설치되어 있으며, 점검시 조사자의 접근 이동이 쉬우며 이를 통해 받침, 단부측 바닥판 및 거더, 교대 상부(홍벽 및 구체 상면), 신축이음장치 하부, 거더 내부 등의 부재를 접근하여 면밀하게 조사할 수 있도록 하는 기능을 가진다. 점검시설에 대한 외관조사 결과, 점검로에 미비한 손상이 있지만 양호한 상태이며, 점검시마다 지속적으로 확인하고 문제점 발생 전 보수 또는 보강하여 사용함이 타당함.

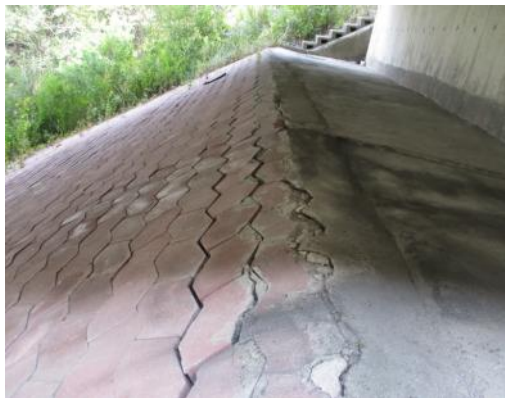
· 교대보호블럭 이격 및 파손 → 동결융해에 따른 지반의 장기침하, 지반의 안정화 저하

| | ① 현황: 사면보호공 이격 |
| | ② 위치: A2 |
| | ③ 원인: 동결융해에 따른 지반의 장기침하, 지반의 안정화 저하 |

| | ④ 대책: 유지관리, 경과후 재설치 |

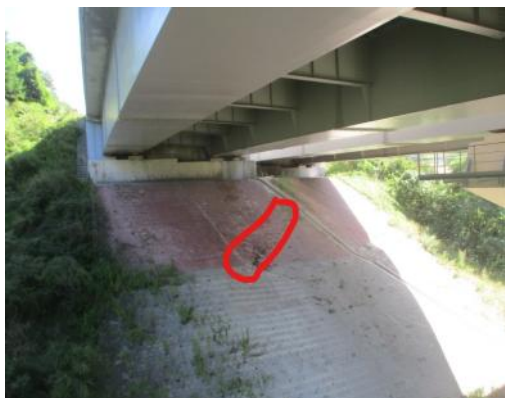
| | ① 현황: 사면보호공 파손 |
| | ② 위치: A2 |

동결융해에 의한 장기침하로 지반이 변형되어 있으나, 일부 손상에 대하여 보수를 실시하여 내구성을 유지시킨다면 안전성에는 문제가 없다고 사료되며, 지속적 점검을 통해 유지관찰을 하고 손상의 확대 및 문제점 확인 시 전면교체 방안을 고려하거나 조치하여도 충분할 것으로 사료됨.
