부산울산선 11.75k(부산) 등 12개소 비탈면·옹벽 정밀안전점검 및 성능평가용역

# 과 업 지 시 서

2019. 6.

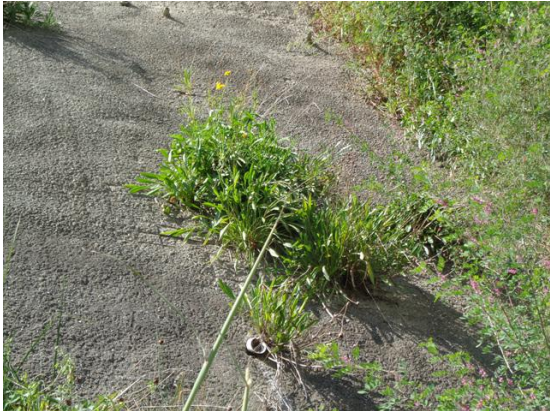
| 연 번 | 1 | 연 번 | 2 |

| 내 용 | 12.13K 배면 철근노출 | 내 용 | 12.28K 식생공 유실 |

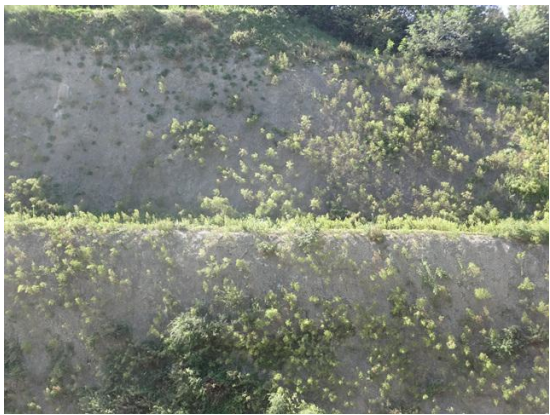
| 연 번 | 5 | 연 번 | 6 |

| 내 용 | 1~2단 식생불량 | 내 용 | 1~2단 식생불량 |

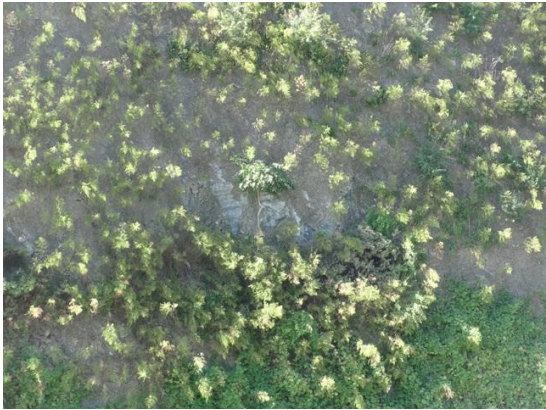
| 연 번 | 7 | 연 번 | 8 |

| 내 용 | 1~2단 식생불량 | 내 용 | 1~2단 식생불량 |

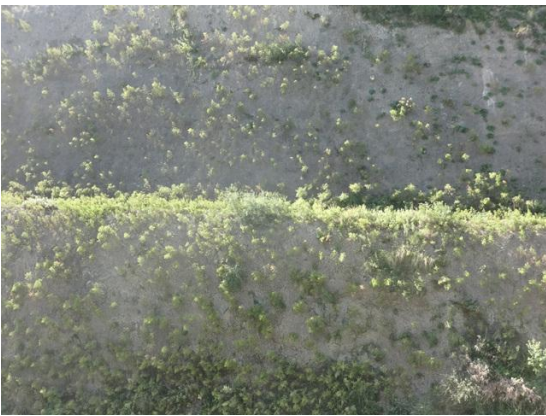
| 연 번 | 9 | 연 번 | 10 |

| 내 용 | 1~2단 식생불량 | 내 용 | 1~2단 식생불량 |

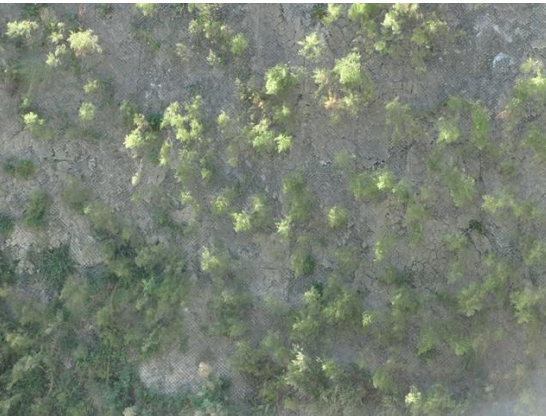
| 연 번 | 11 | 연 번 | 12 |

| 내 용 | 1~2단 식생불량 | 내 용 | 1~2단 식생불량 |

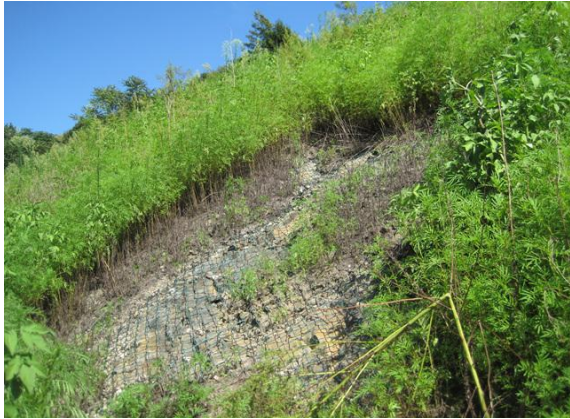
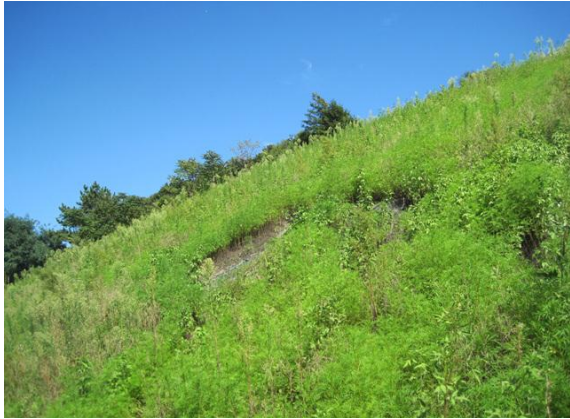
| 연 번 | 1 | 연 번 | 2 |

| 내 용 | 12.280K, 12.275K 2단 녹생토유실 | 내 용 | 12.280K, 12.275K 2단 녹생토유실 |

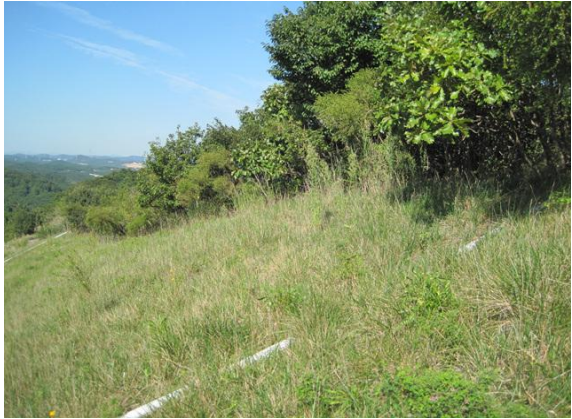
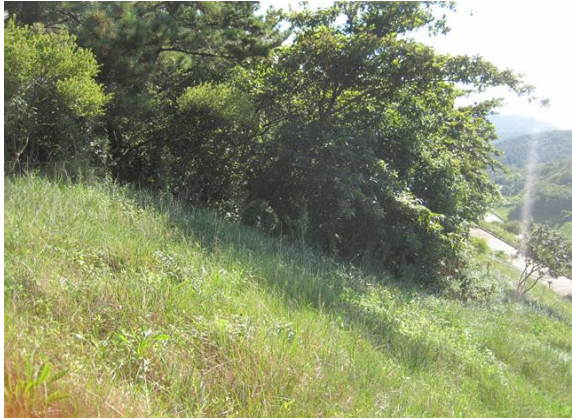
| 연 번 | 1 | 연 번 | 2 |

| 내 용 | 상부자연사면 상태양호 | 내 용 | 상부자연사면 상태양호 |

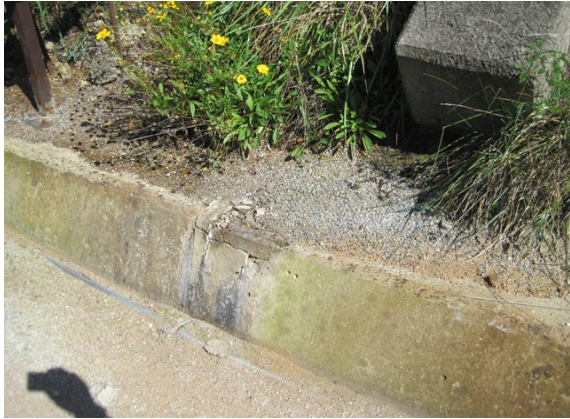
| 연 번 | 1 | 연 번 | 2 |

| 내 용 | 12.170K 1소단배수로 들뜸 | 내 용 | 12.170K~12.173K 토사퇴적 L=3.0m |

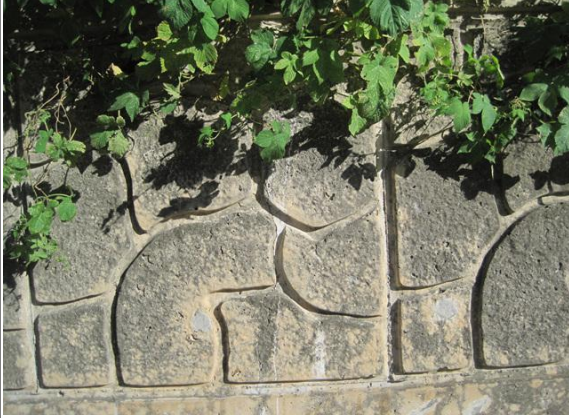
| 연 번 | 1 | 연 번 | 2 |

| 내 용 | 12.270K 하부 옹벽 균열 | 내 용 | 12.270K 하부 옹벽 균열 |

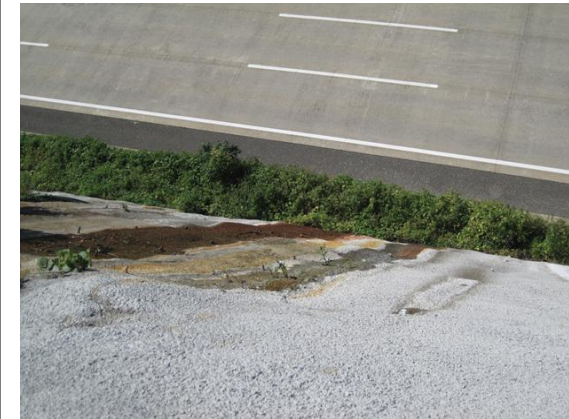
| 연 번 | 3 | 연 번 | 4 |

| 내 용 | 12.170K 1단 숏크리트 누수흔적 | 내 용 | 12.170K 1단 숏크리트 누수흔적 |

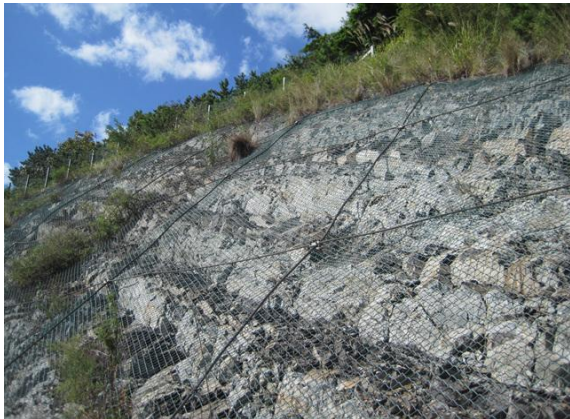
| 연 번 | 3 | 연 번 | 4 |

| 내 용 | 16.065K 2단 뜬돌다수 60.0×10.0 | 내 용 | 16.055K 3단 하부낙석퇴적 L=50.0m |

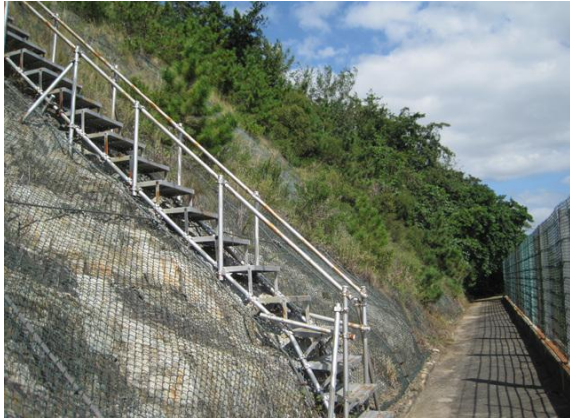
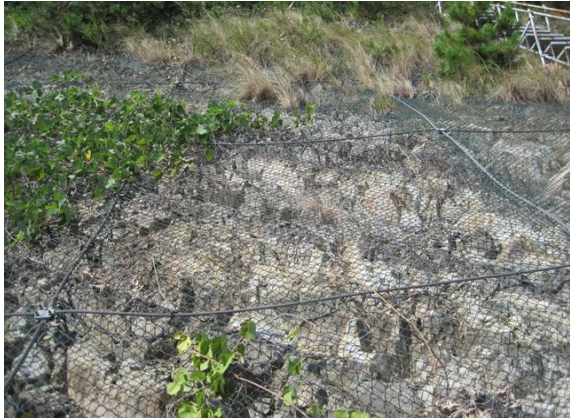
| 연 번 | 5 | 연 번 | 6 |

| 내 용 | 16.035K 4단 켜기 및 전도파괴 위험 | 내 용 | 16.035K 4단 켜기 및 전도파괴 위험 |

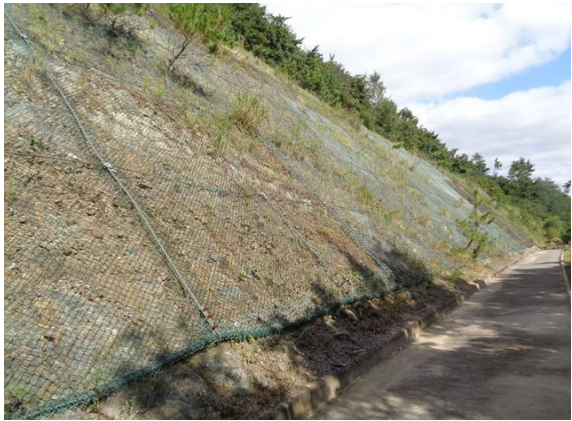
| 연 번 | 1 | 연 번 | 2 |

| 내 용 | 16.77K 2단 암노출 | 내 용 | 16.85K 2단 엽리 발달 |

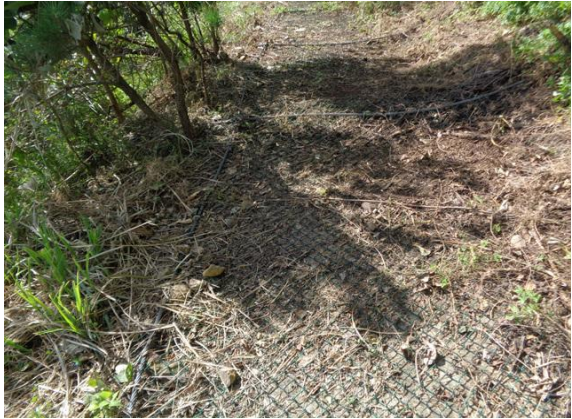
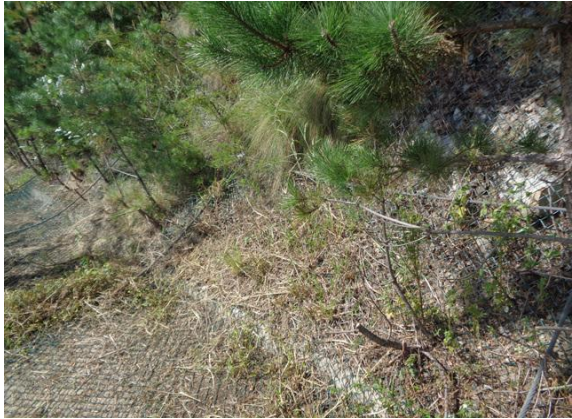
| 연 번 | 1 | 연 번 | 2 |

| 내 용 | 16.74K 4단 낙석방지망내 퇴적, 하부퇴적 | 내 용 | 16.74K 4단 낙석방지망내 퇴적, 하부퇴적 |

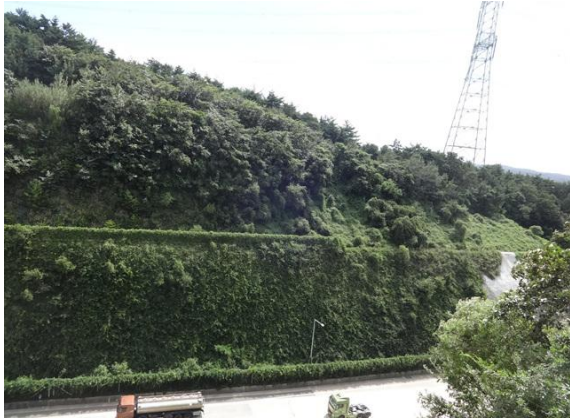
| 연 번 | 1 | 연 번 | 2 |

| 내 용 | 사면부 상태양호 | 내 용 | 사면부 상태양호 |

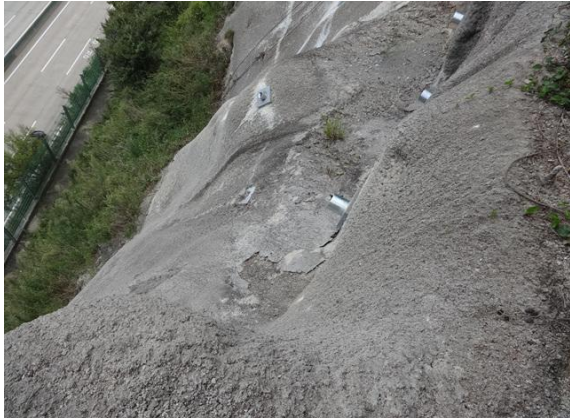
| 연 번 | 1 | 연 번 | 2 |

| 내 용 | 20.00K 2단 슛크리트 박리 | 내 용 | 20.00K 3단 격자블럭 국부파손 0.1×0.2 |

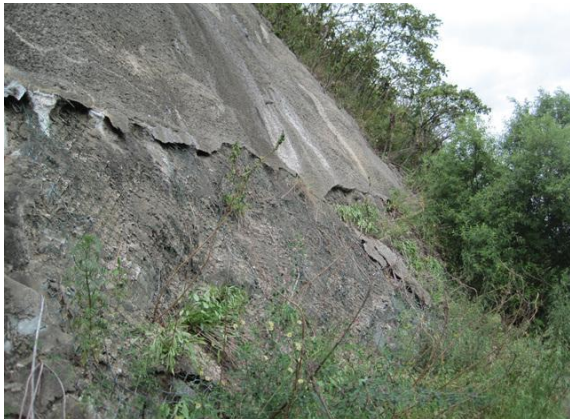
| 연 번 | 3 | 연 번 | 4 |

| 내 용 | 20.09K 2단 슛크리트 탈락 8.0×1.0 | 내 용 | 20.05K 2단 망내 낙석퇴적 60.0×20.0 |

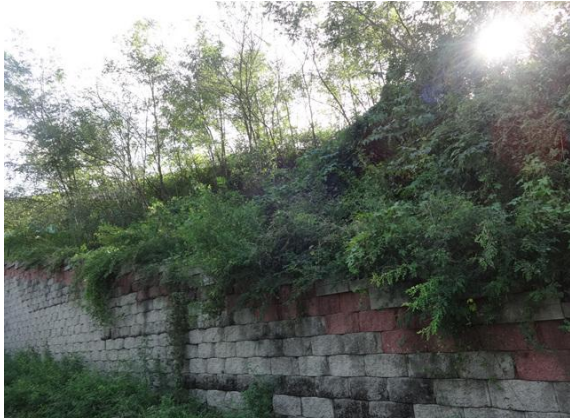
| 내 용 | S17 상부 식생 다수 | 내 용 | 상부 전구간 식생 |

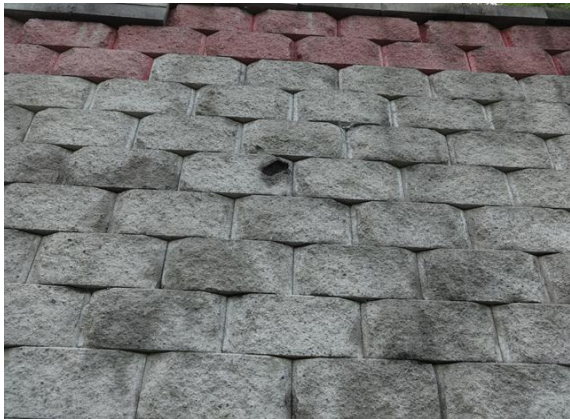
| 내 용 | S16 블럭파손 0.1×0.1 | 내 용 | S17 상부 식생다수 |

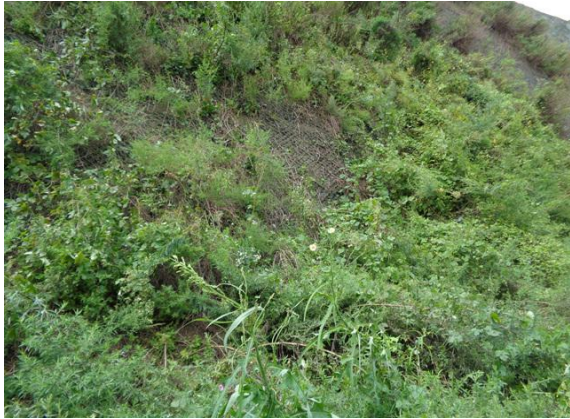
| 연 번 | 1 | 연 번 | 2 |

| 내 용 | Sta.0+260 1단 녹생토유실 | 내 용 | Sta.0+060~0+180 2단 녹생토유실 |

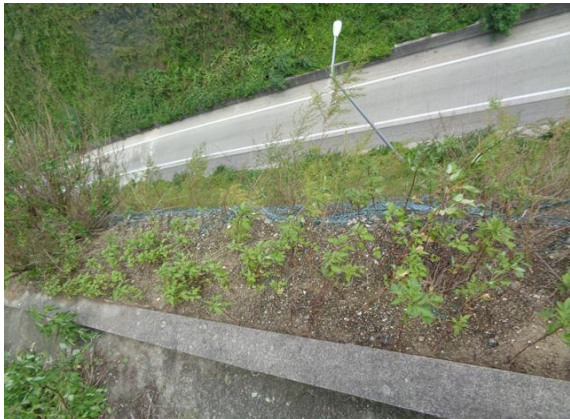
| 연 번 | 3 | 연 번 | 4 |

| 내 용 | Sta.0+180 1단 녹생토유실 | 내 용 | Sta.0+060~0+180 2단 녹생토유실 |

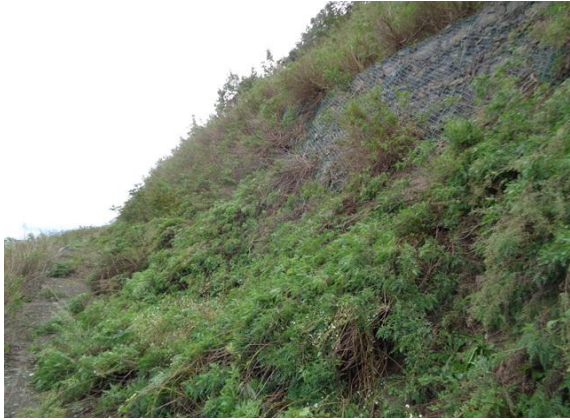
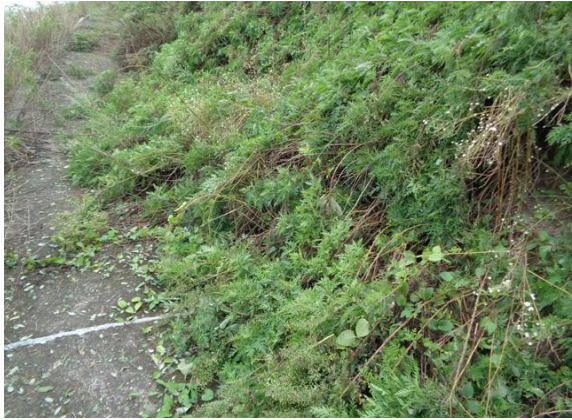
| 연 번 | 5 | 연 번 | 6 |

| 내 용 | Sta.0+100 3단 유실, 퇴적 | 내 용 | Sta.0+100 3단 유실, 퇴적 |

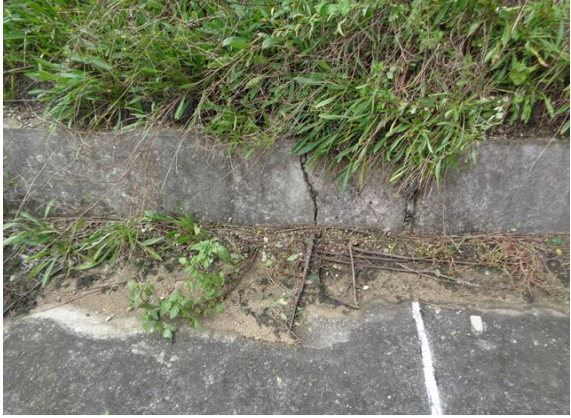
| 연 번 | 1 | 연 번 | 2 |

| 내 용 | Sta.0+250 1소단배수로 균열 0.3/0.5 | 내 용 | 2소단배수로 상태양호 |

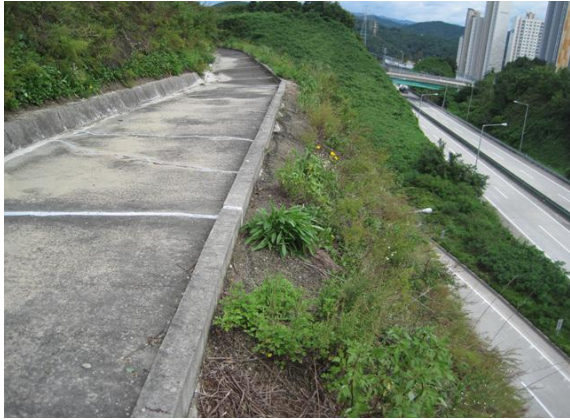
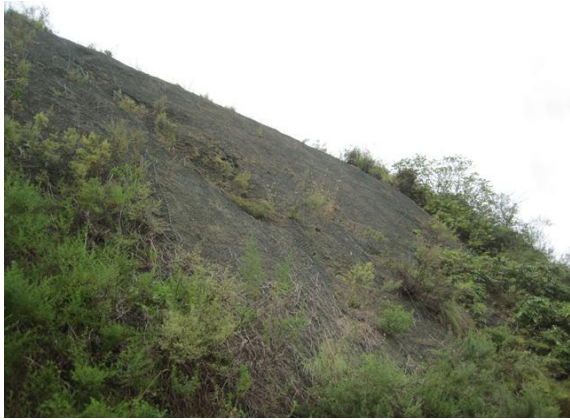
| 연 번 | 1 | 연 번 | 2 |

| 내 용 | STA.0+380.0 1단 식생불량 45.0×15.0 | 내 용 | STA.0+380.0 1단 식생불량 45.0×15.0 |

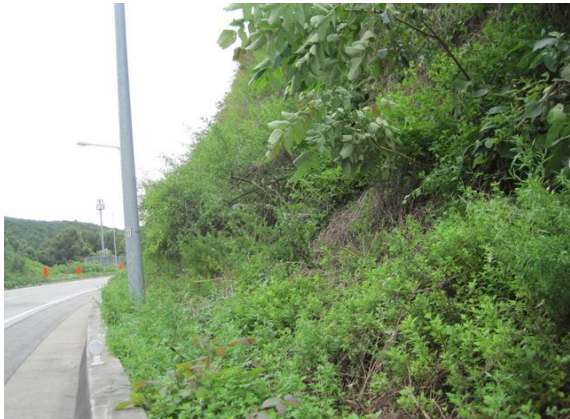
| 연 번 | 3 | 연 번 | 4 |

| 내 용 | STA.0+230.0 1단 녹생토유실물 집적 | 내 용 | STA.0+050.0 1단 식생불량 60.0×20.0 |

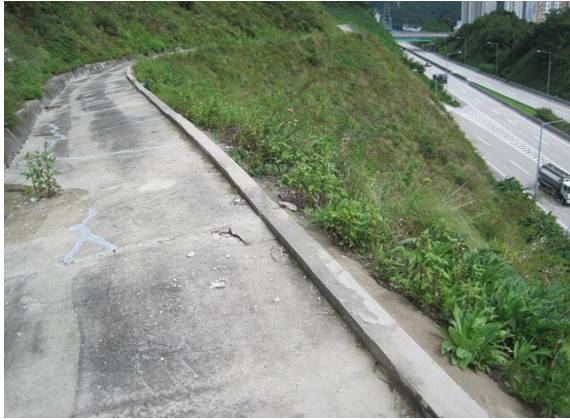
| 내 용 | STA.0+500.0 1소단배수로 파손 0.5×0.4 | 내 용 | STA.0+500.0 1소단배수로 파손 0.5×0.4 |

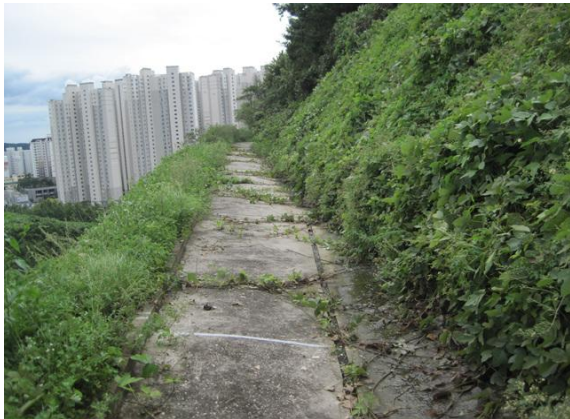
| 내 용 | 2소단배수로 상태양호 | 내 용 | 수직도수로 상태양호 |

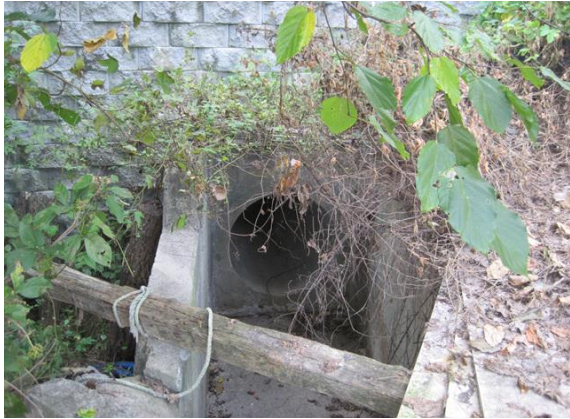
| 내 용 | S09涵관 전경 | 내 용 | S11블럭이완 L=0.5m |

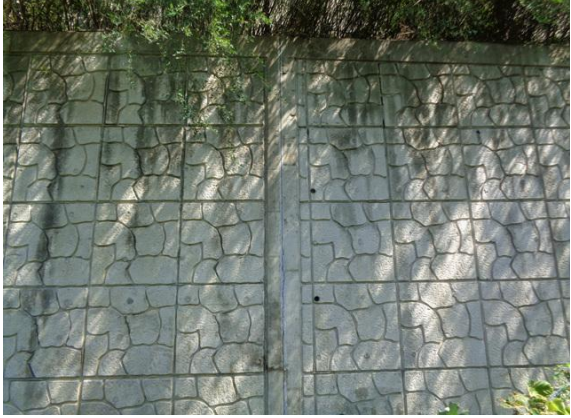
| 내 용 | J01 실란트 파손 | 내 용 | J01 실란트 파손 |
