부산울산선 11.75k(부산) 등 12개소 비탈면·옹벽 정밀안전점검 및 성능평가용역

1.1 과업명 : 부산울산선 11.75k(부산) 등 12개소 비탈면·옹벽 정밀안전점검 및 성능평가용역

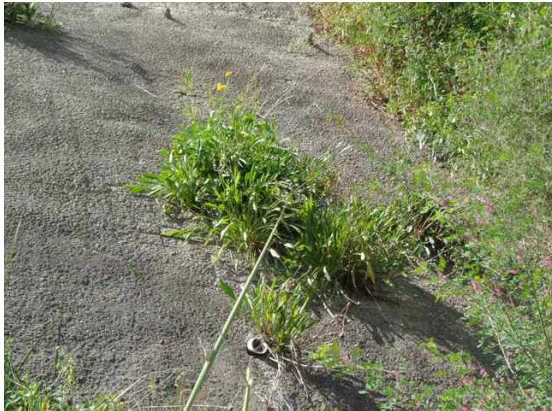
| 연 번 | 1 | 연 번 | 2 |

| 내 용 | 12.13K 배면 철근노출 | 내 용 | 12.28K 식생공 유실 |

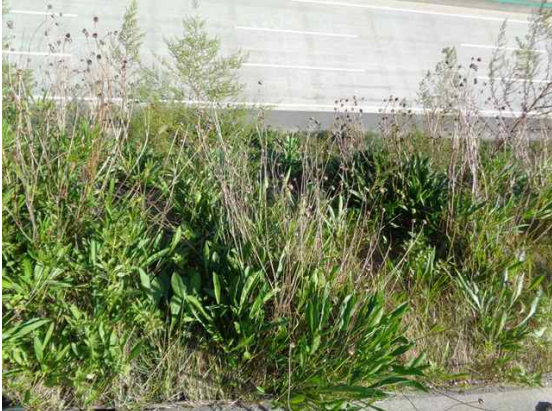
| 연 번 | 3 | 연 번 | 4 |

| 내 용 | 12.38K 1단 상부 암괴 빠짐 | 내 용 | 1~2단 식생불량 |

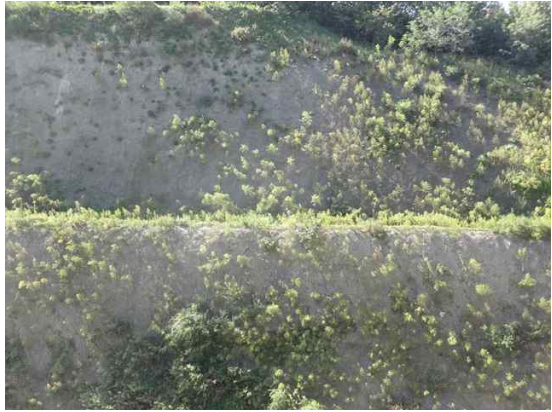
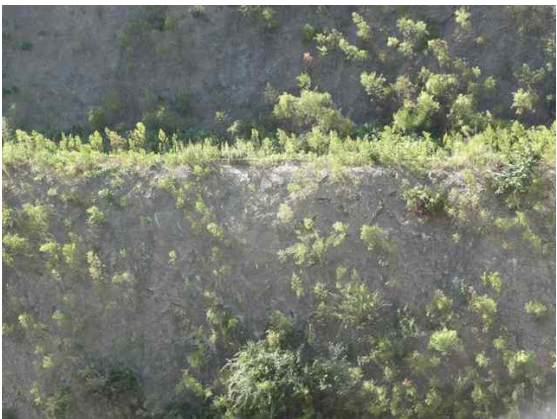
| 연 번 | 5 | 연 번 | 6 |

| 내 용 | 1~2단 식생불량 | 내 용 | 1~2단 식생불량 |

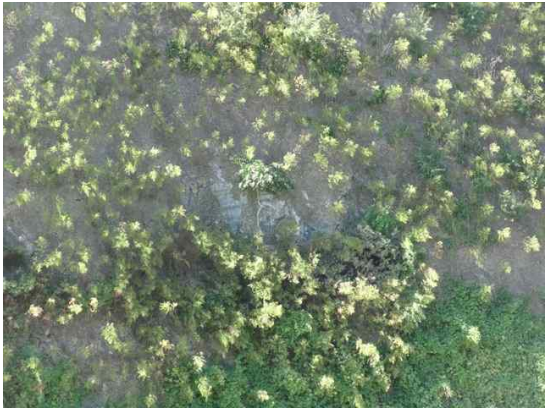
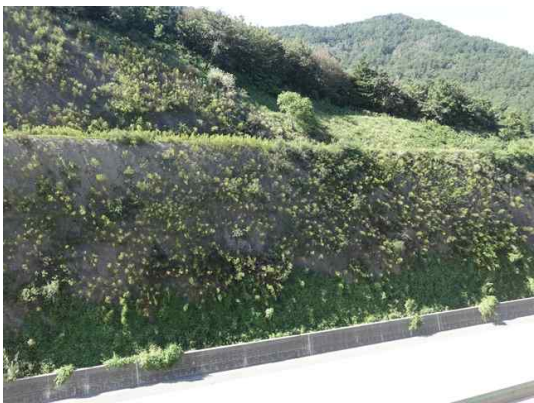
| 연 번 | 7 | 연 번 | 8 |

| 내 용 | 1~2단 식생불량 | 내 용 | 1~2단 식생불량 |

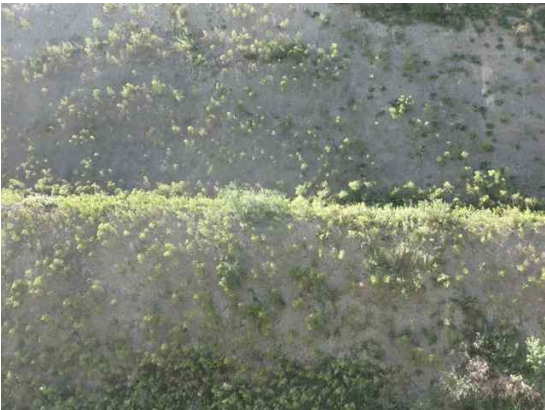
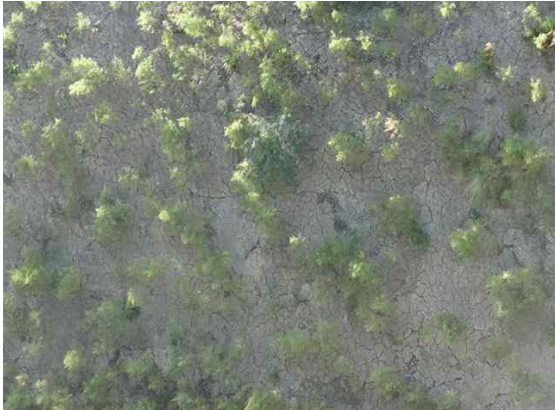
| 연 번 | 9 | 연 번 | 10 |

| 내 용 | 1~2단 식생불량 | 내 용 | 1~2단 식생불량 |

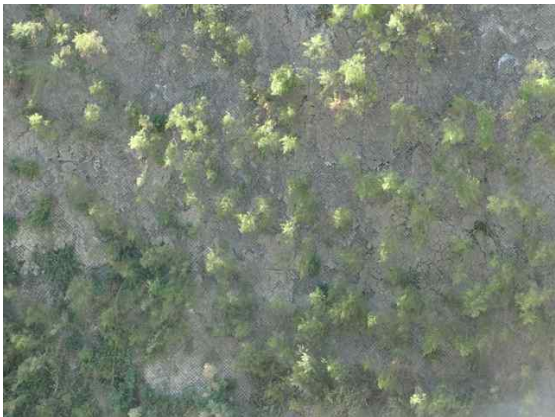
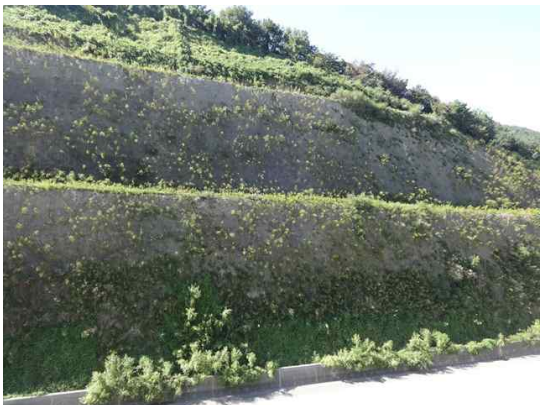
| 연 번 | 11 | 연 번 | 12 |

| 내 용 | 1~2단 식생불량 | 내 용 | 1~2단 식생불량 |

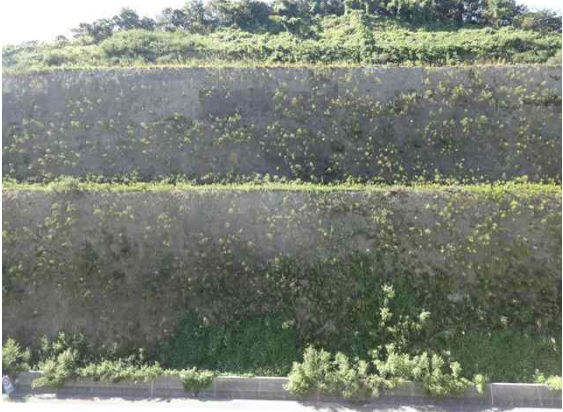
| 연 번 | 13 | 연 번 | 14 |

| 내 용 | 1~2단 식생불량 | 내 용 | 12.33K 낙석방지망 파손 |

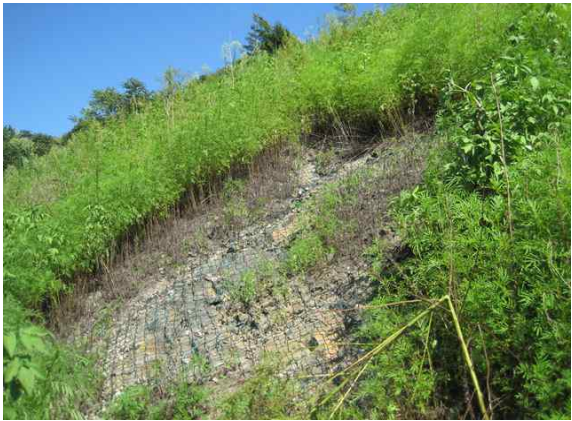
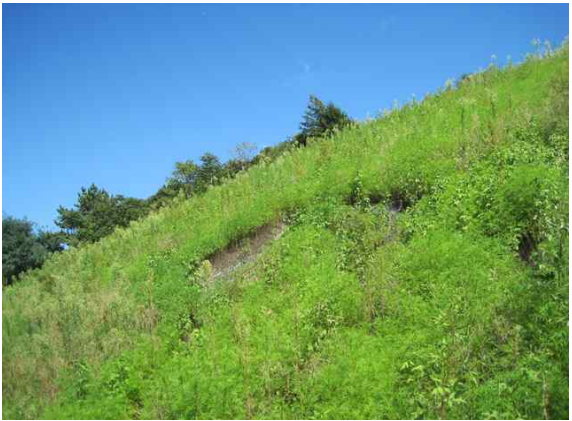
| 내 용 | 12.280K, 12.275K 2단 녹생토유실 | 내 용 | 12.280K, 12.275K 2단 녹생토유실 |

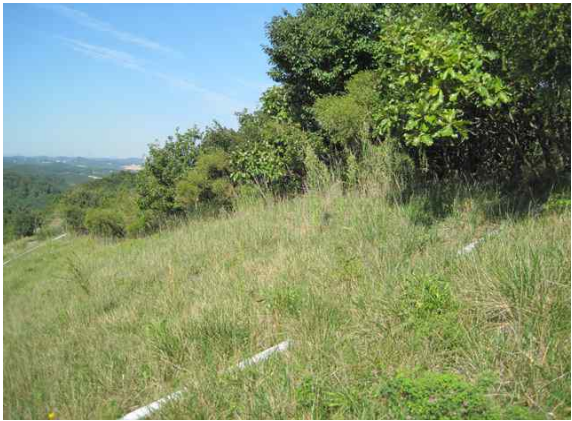
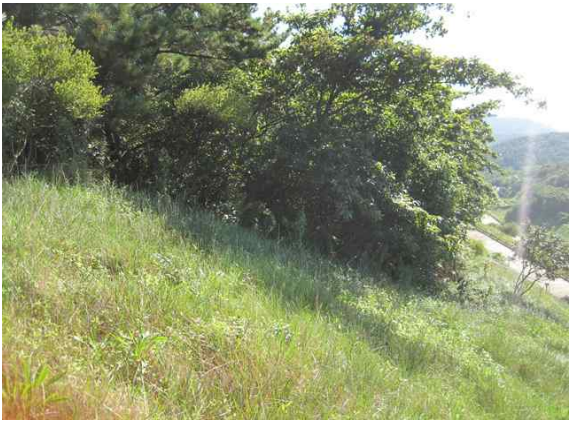
| 내 용 | 상부자연사면 상태양호 | 내 용 | 상부자연사면 상태양호 |

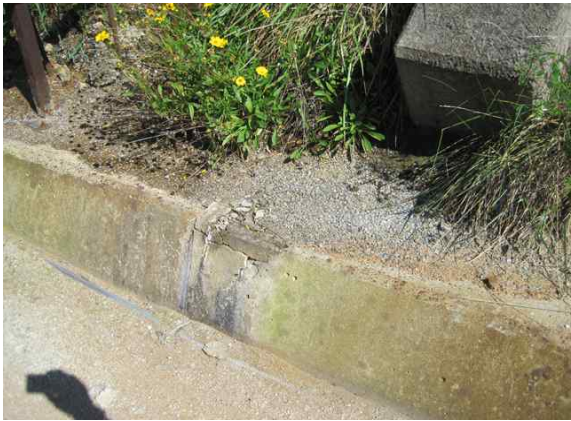
| 내 용 | 12.170K 1소단배수로 들뜸 | 내 용 | 12.170K~12.173K 토사퇴적 L=3.0m |

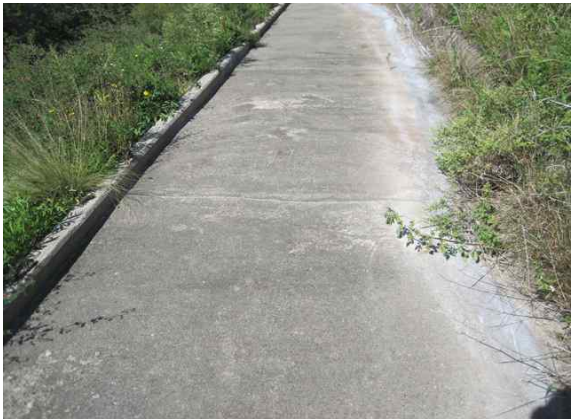
| 내 용 | 12.210K 1소단배수로 균열 0.5/2.0 | 내 용 | 12.220~12.300K 1소단배수로 균열 0.5/2.0 |

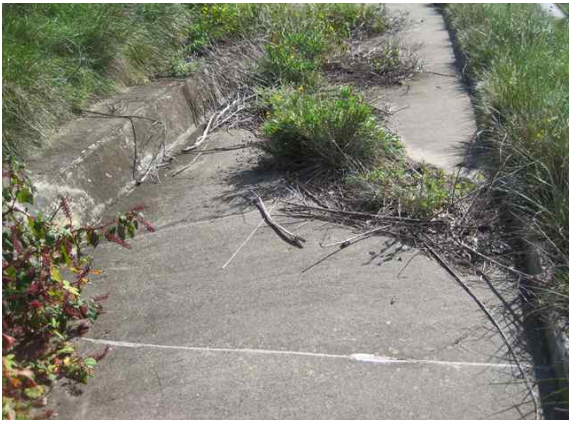
| 내 용 | 12.320K 2소단배수로 균열 1.0/2.5 | 내 용 | 12.334K 2소단배수로 균열 0.5/2.0 |

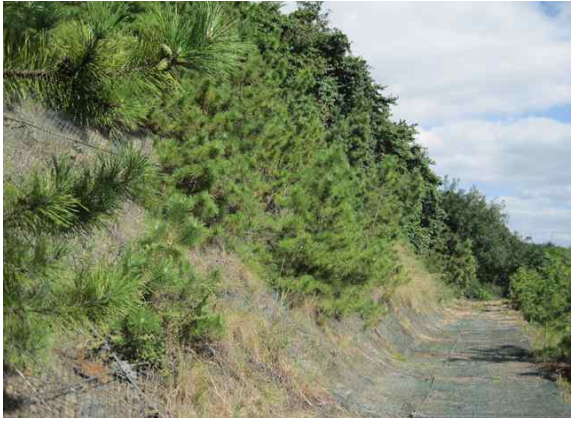
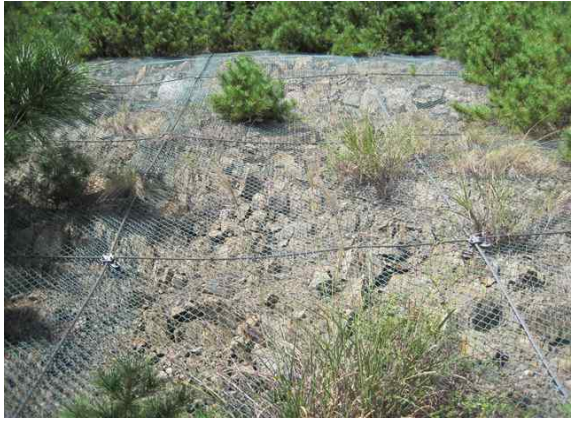
| 연 번 | 1 | 연 번 | 2 |

| 내 용 | 16.346K 2단 MW 5.0×10.0 | 내 용 | 16.346K 2단 MW 5.0×10.0 |

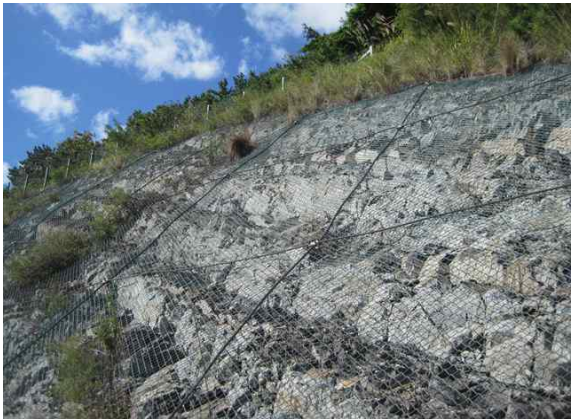
| 내 용 | 16.065K 2단 뜬돌다수 60.0×10.0 | 내 용 | 16.055K 3단 하부낙석퇴적 L=50.0m |

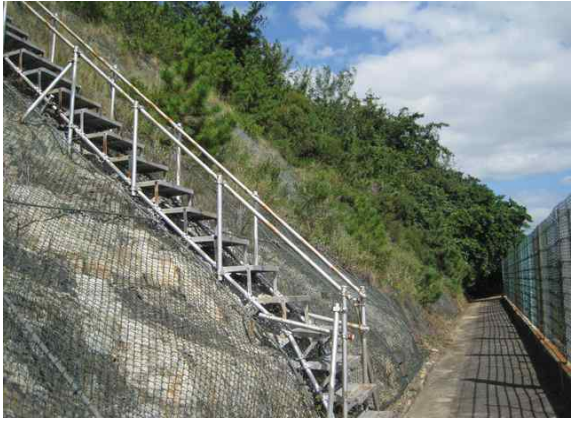
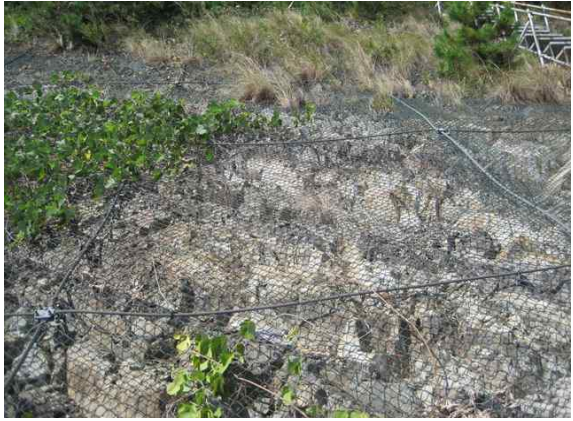
| 연 번 | 5 | 연 번 | 6 |

| 내 용 | 16.035K 4단 켜기 및 전도파괴 위험 | 내 용 | 16.035K 4단 켜기 및 전도파괴 위험 |

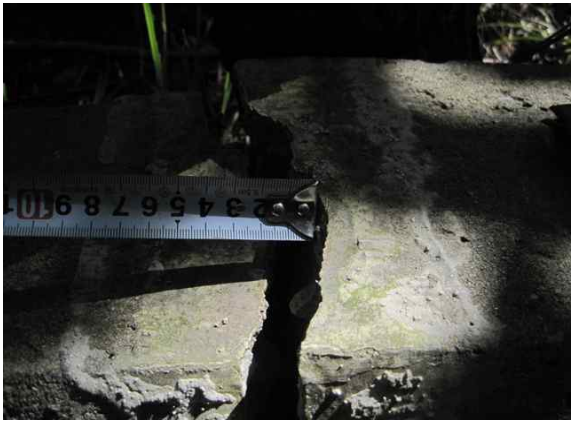
| 연 번 | 5 | | |

| 내 용 | 16.345K 3소단배수로 파손 0.1×2.5 | | |

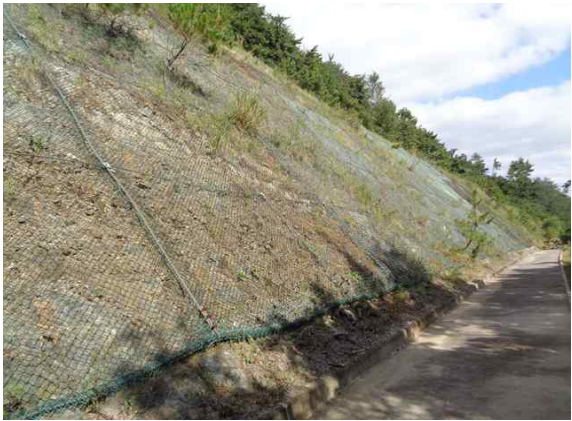
| 내 용 | 16.77K 2단 암노출 | 내 용 | 16.85K 2단 엽리 발달 |

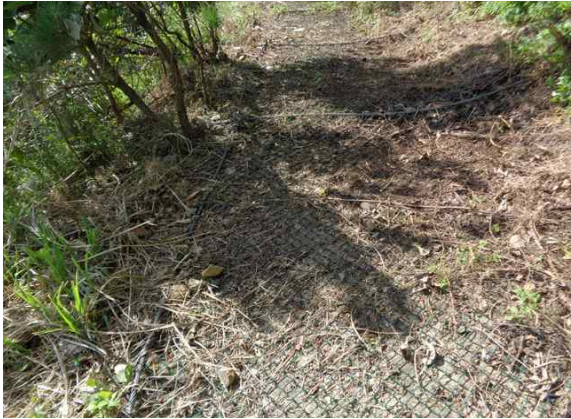
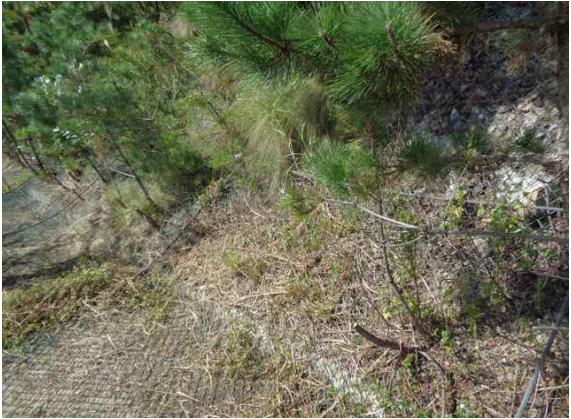
| 연 번 | 1 | 연 번 | 2 |

| 내 용 | 16.74K 4단 낙석방지망내 퇴적, 하부퇴적 | 내 용 | 16.74K 4단 낙석방지망내 퇴적, 하부퇴적 |

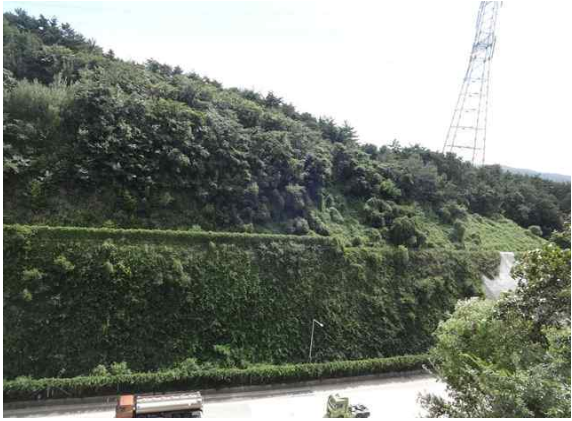
| 연 번 | 1 | 연 번 | 2 |

| 내 용 | 사면부 상태양호 | 내 용 | 사면부 상태양호 |

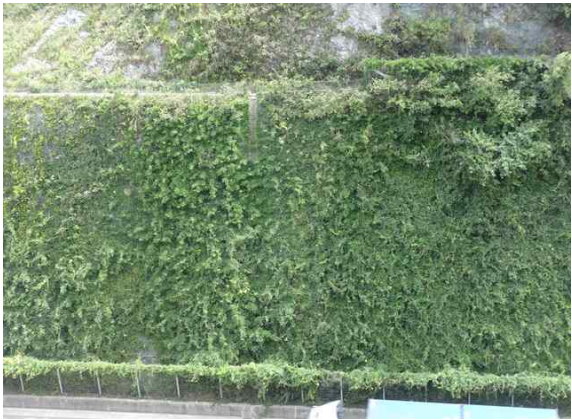
| 연 번 | 3 | 연 번 | 4 |

| 내 용 | 사면부 상태양호 | 내 용 | 사면부 상태양호 |

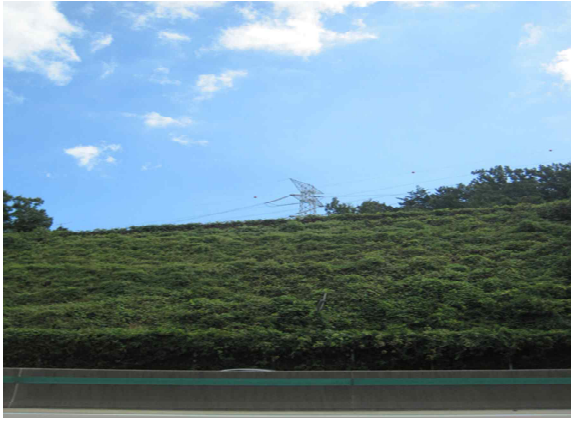
| 연 번 | 5 | 연 번 | 6 |

| 내 용 | 사면부 상태양호 | 내 용 | 사면부 상태양호 |

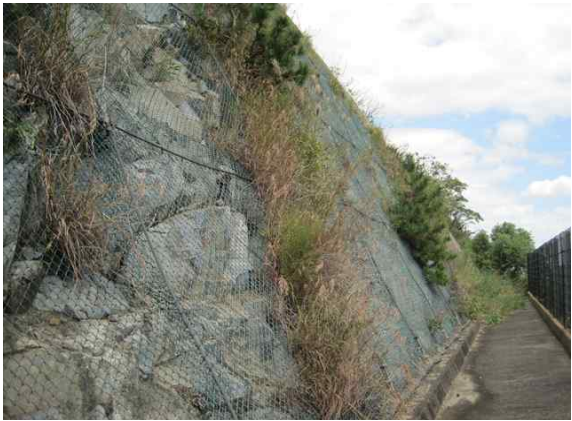
| 연 번 | 1 | 연 번 | 2 |

| 내 용 | 20.050K 2단 켜기파괴우려 60.0×20.0 | 내 용 | 20.050K 2단 켜기파괴우려 60.0×20.0 |

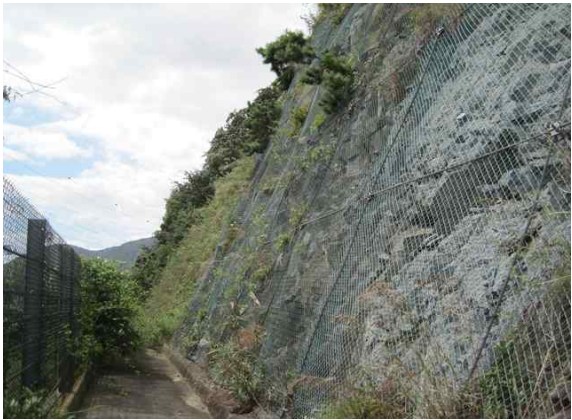
| 연 번 | 3 | 연 번 | 4 |

| 내 용 | 20.050K 2단 전도파괴우려 60.0×20.0 | 내 용 | 20.050K 2단 전도파괴우려 60.0×20.0 |

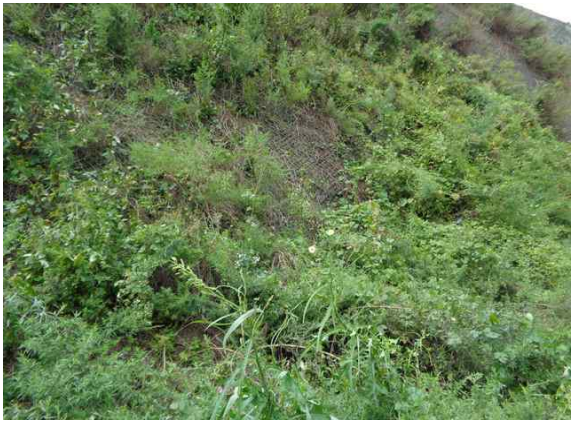
| 연 번 | 1 | 연 번 | 2 |

| 내 용 | Sta.0+260 1단 녹생토유실 | 내 용 | Sta.0+060~0+180 2단 녹생토유실 |

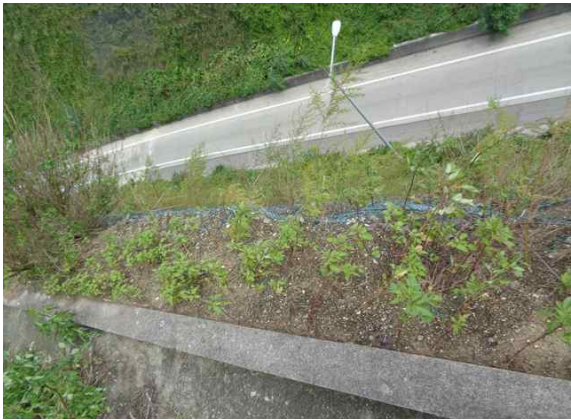
| 연 번 | 3 | 연 번 | 4 |

| 내 용 | Sta.0+180 1단 녹생토유실 | 내 용 | Sta.0+060~0+180 2단 녹생토유실 |

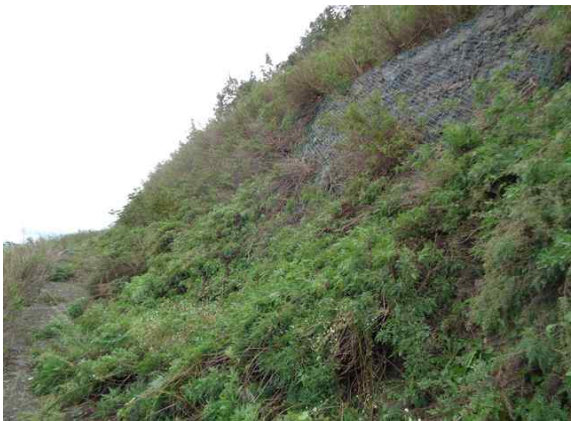
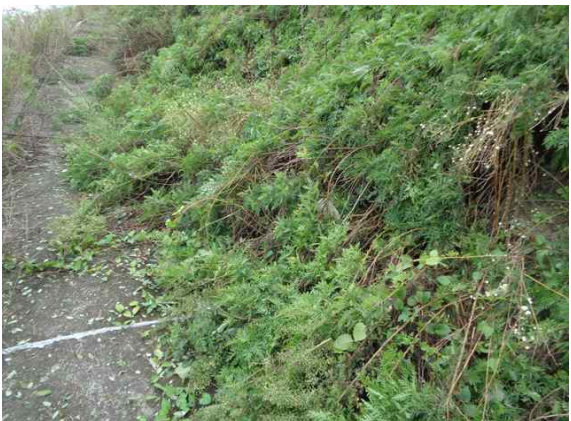
| 연 번 | 5 | 연 번 | 6 |

| 내 용 | Sta.0+100 3단 유실, 퇴적 | 내 용 | Sta.0+100 3단 유실, 퇴적 |

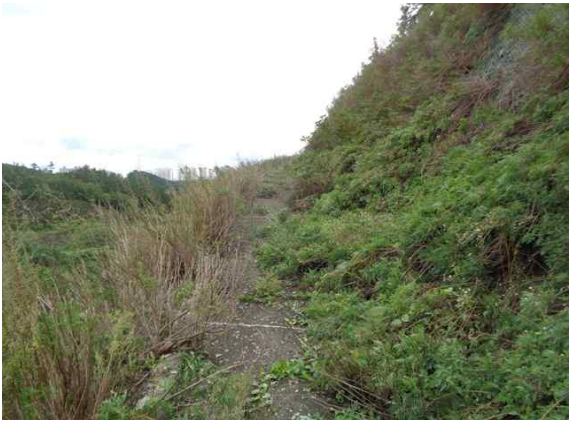
| 연 번 | 1 | 연 번 | 2 |

| 내 용 | Sta.0+250 1소단배수로 균열 0.3/0.5 | 내 용 | 2소단배수로 상태양호 |

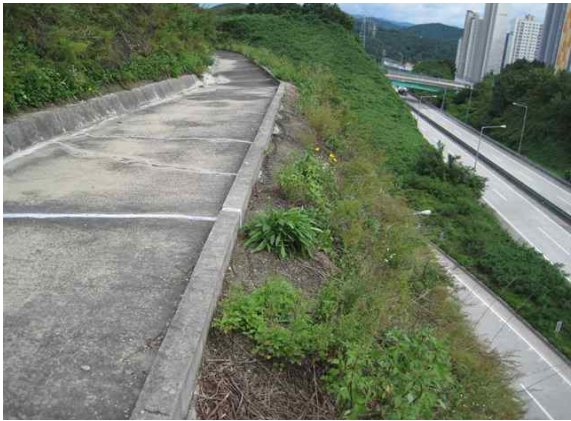
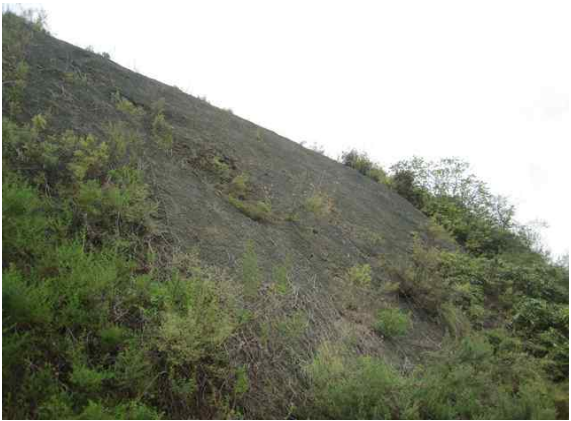
| 연 번 | 1 | 연 번 | 2 |

| 내 용 | STA.0+380.0 1단 식생불량 45.0×15.0 | 내 용 | STA.0+380.0 1단 식생불량 45.0×15.0 |

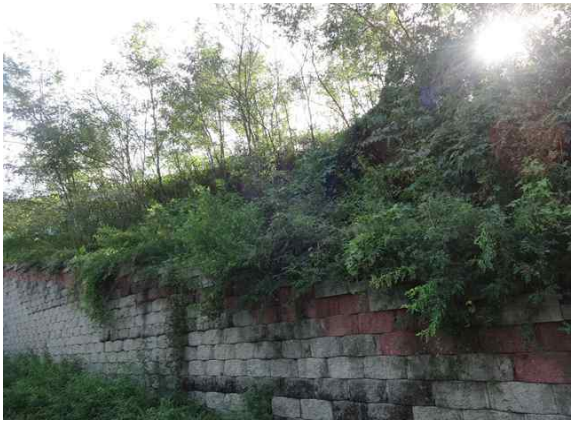
| 내 용 | S17 상부 식생 다수 | 내 용 | 상부 전구간 식생 |

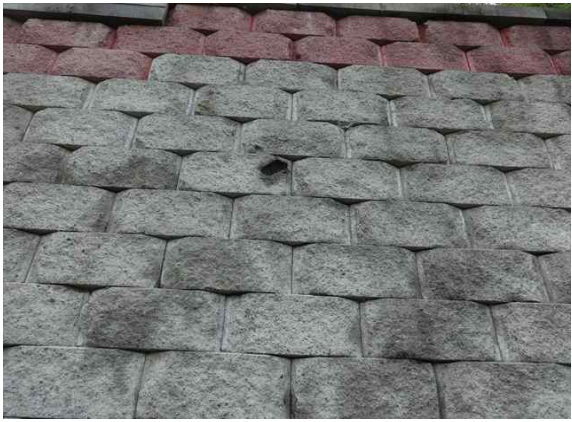
| 내 용 | S16 블럭파손 0.1×0.1 | 내 용 | S17 상부 식생다수 |

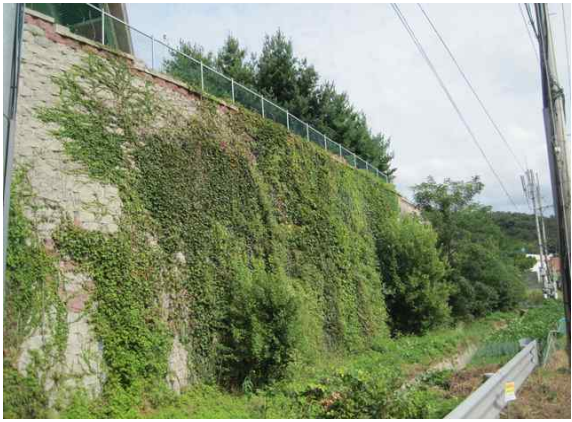
| 내 용 | S06~S09 식생 | 내 용 | S01~S04 식생 |

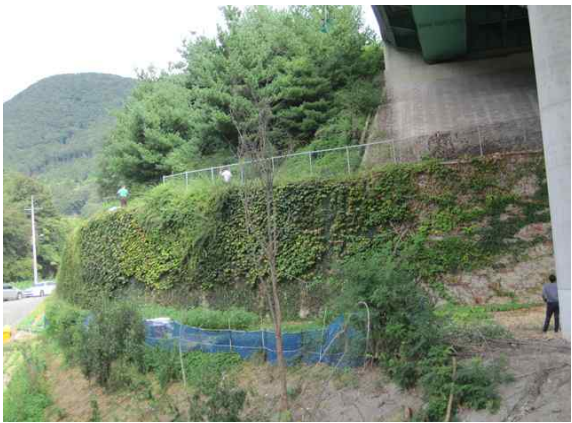
| 연 번 | 5 | | |

| 내 용 | S01~S04 식생 | | |

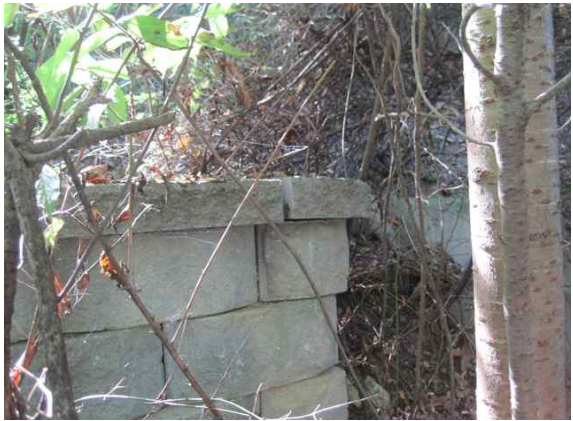
| 내 용 | S09涵관 전경 | 내 용 | S11블럭이완 L=0.5m |

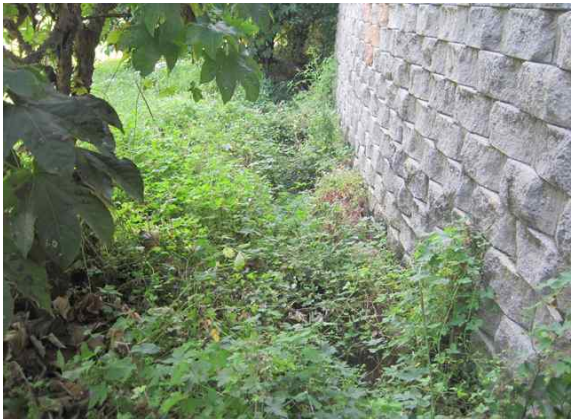
| 내 용 | S07~S08 토사퇴적 0.5×20.0 | 내 용 | S08블럭균열 L=0.2m×9EA |

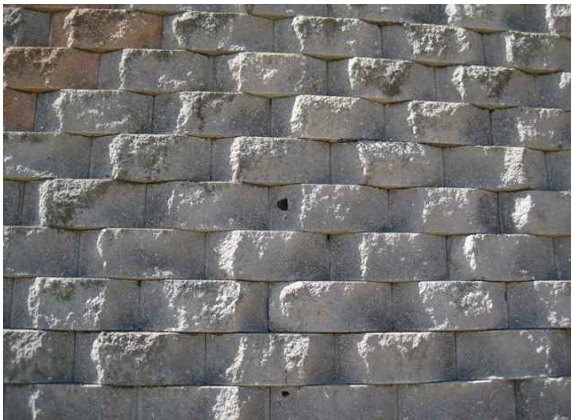
| 내 용 | S03 표면불량 0.1×0.1 | 내 용 | S03 블럭균열 L=0.2m×19EA |

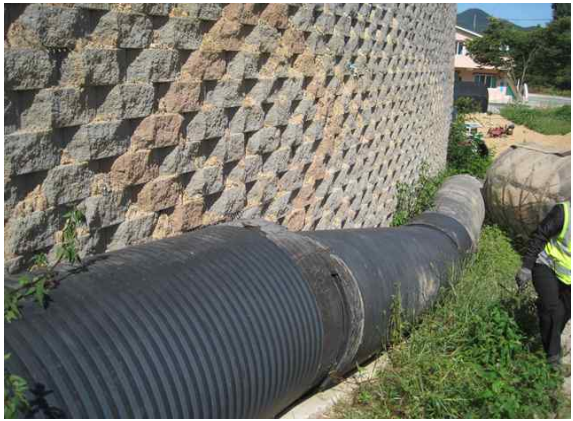
| 내 용 | S02 블럭균열 L=0.2m×3EA | 내 용 | S02 측구 자재적치 |

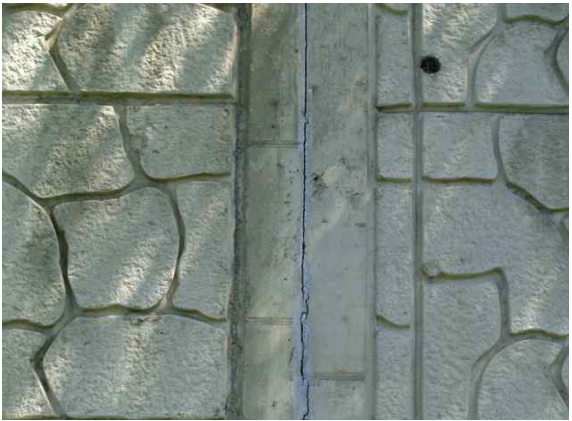
| 내 용 | J01 실란트 파손 | 내 용 | J01 실란트 파손 |
