마창대교 및 절토사면(2개소)  
안전점검(성능평가포함) 용역

# 성 능 평 가 보 고 서

2019. 06

[마창절토사면, 마창절토사면(영업소뒤)]

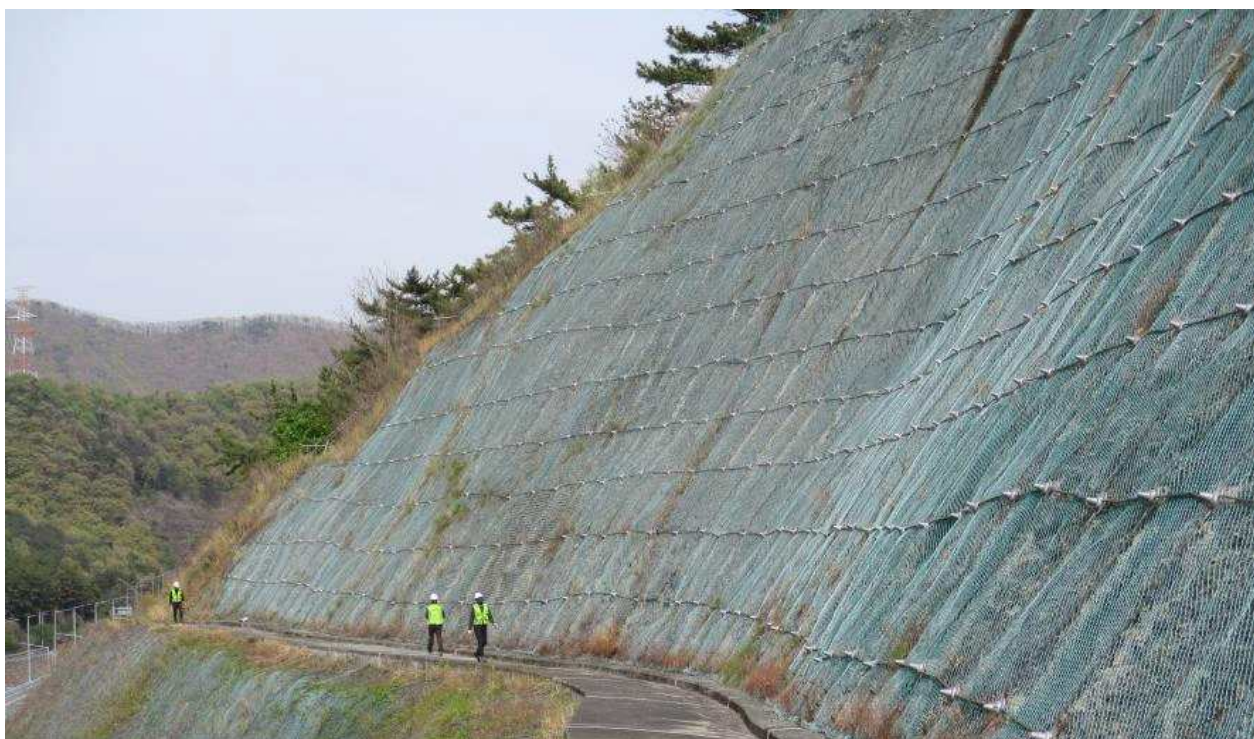
마창절토사면 록볼트 시공상태

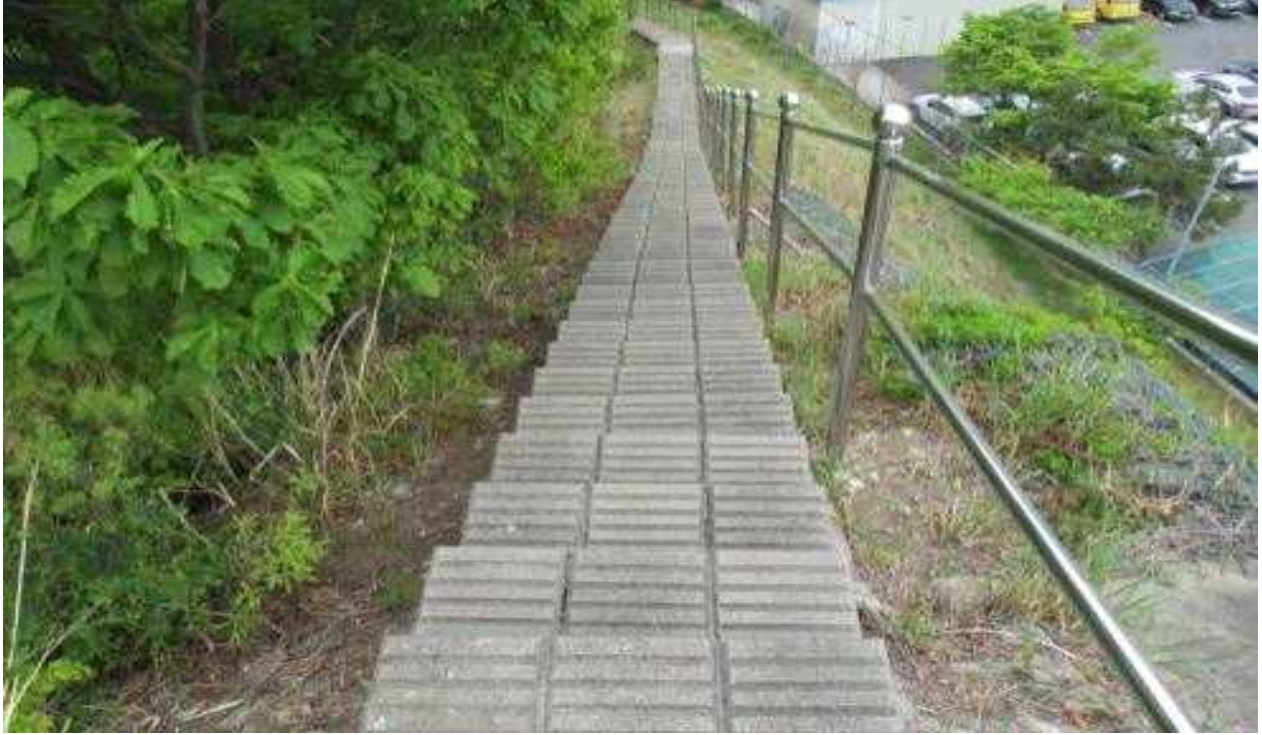
4+840~900지점 : 1단 점검계단 상태 양호

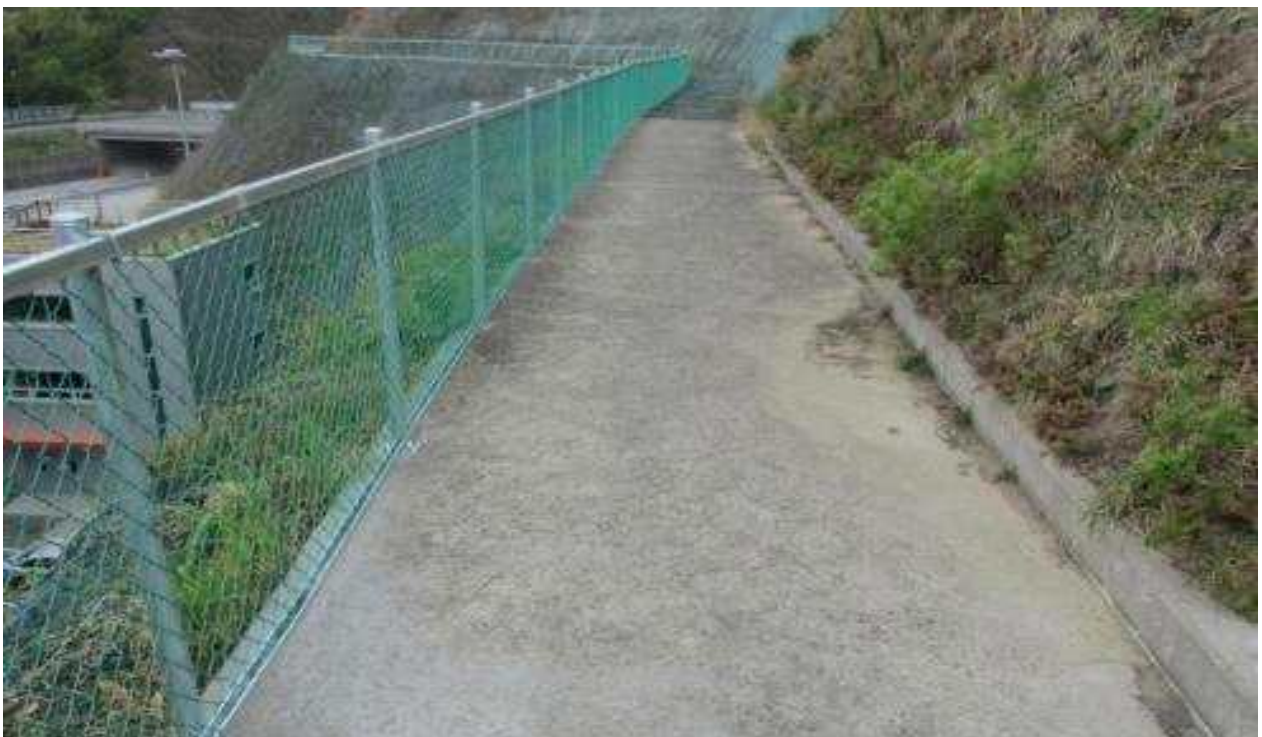
4+800~900 지점 : 1소단 소단배수로 상태양호(안전 울타리 상태 양호)

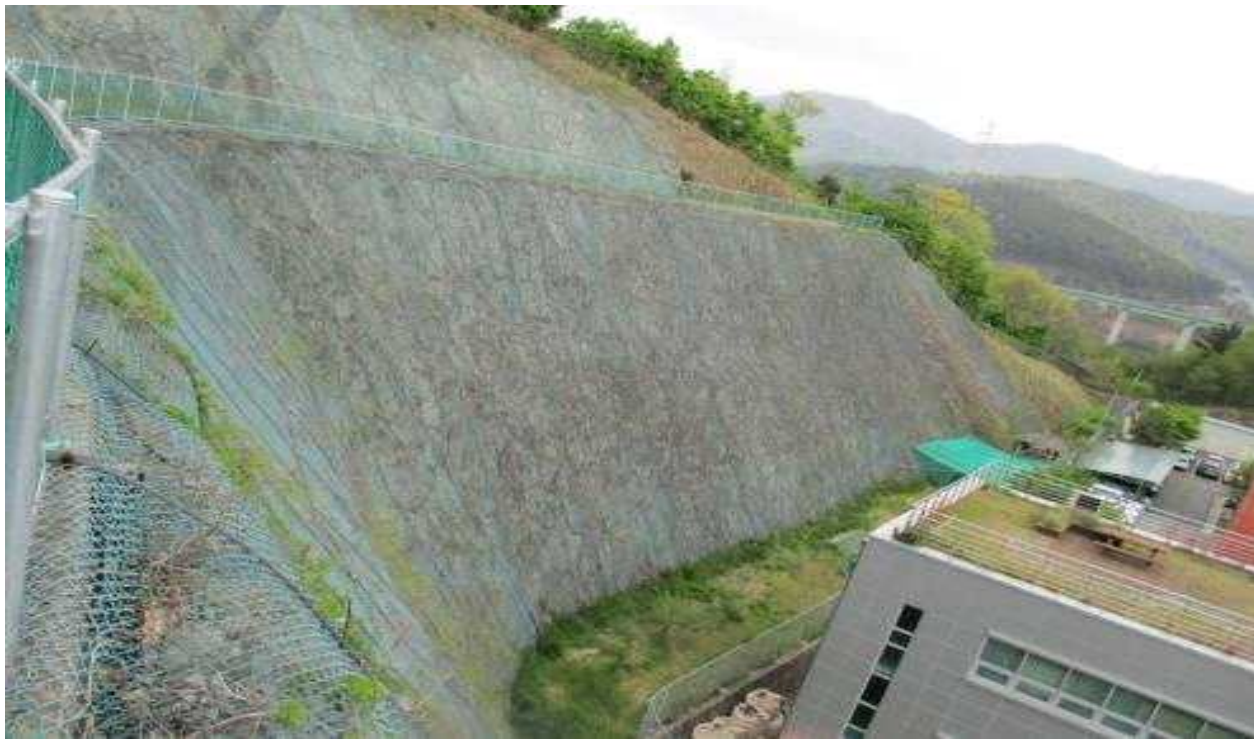
4+800~900 지점 : 1단 절취면 상태양호

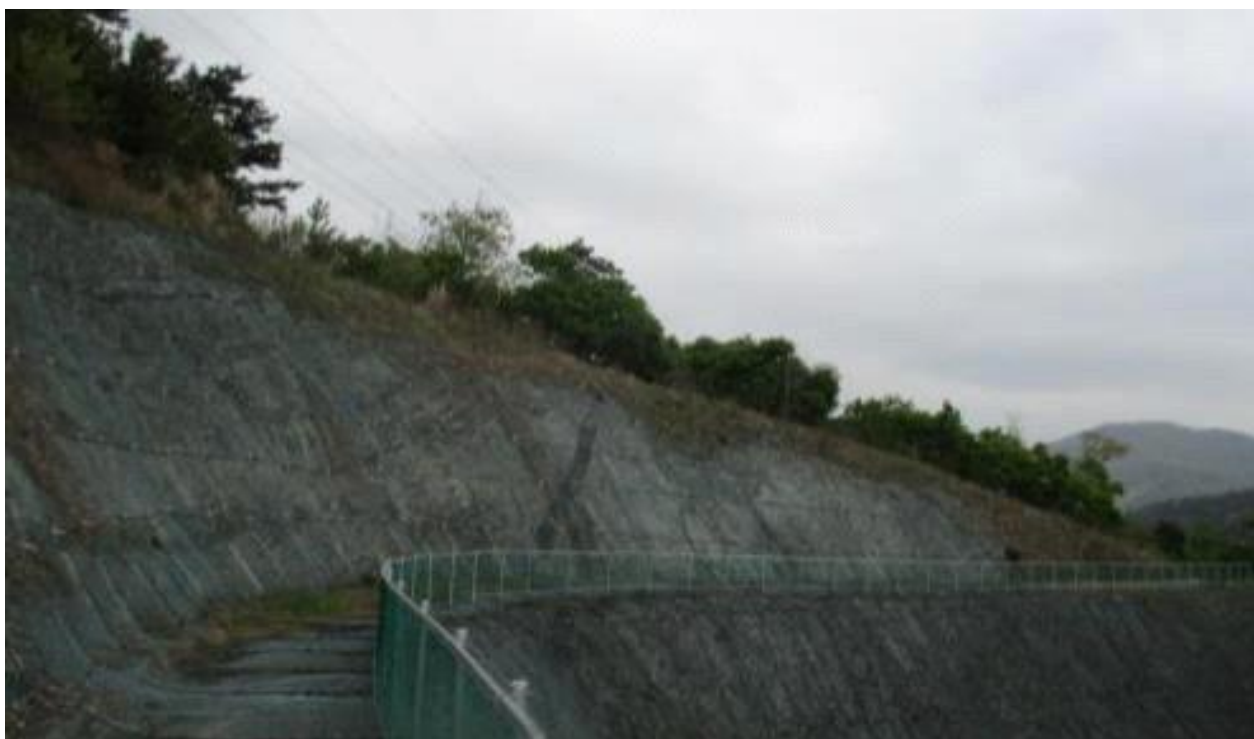
4+800~900 지점 : 2단 절취면 상태양호

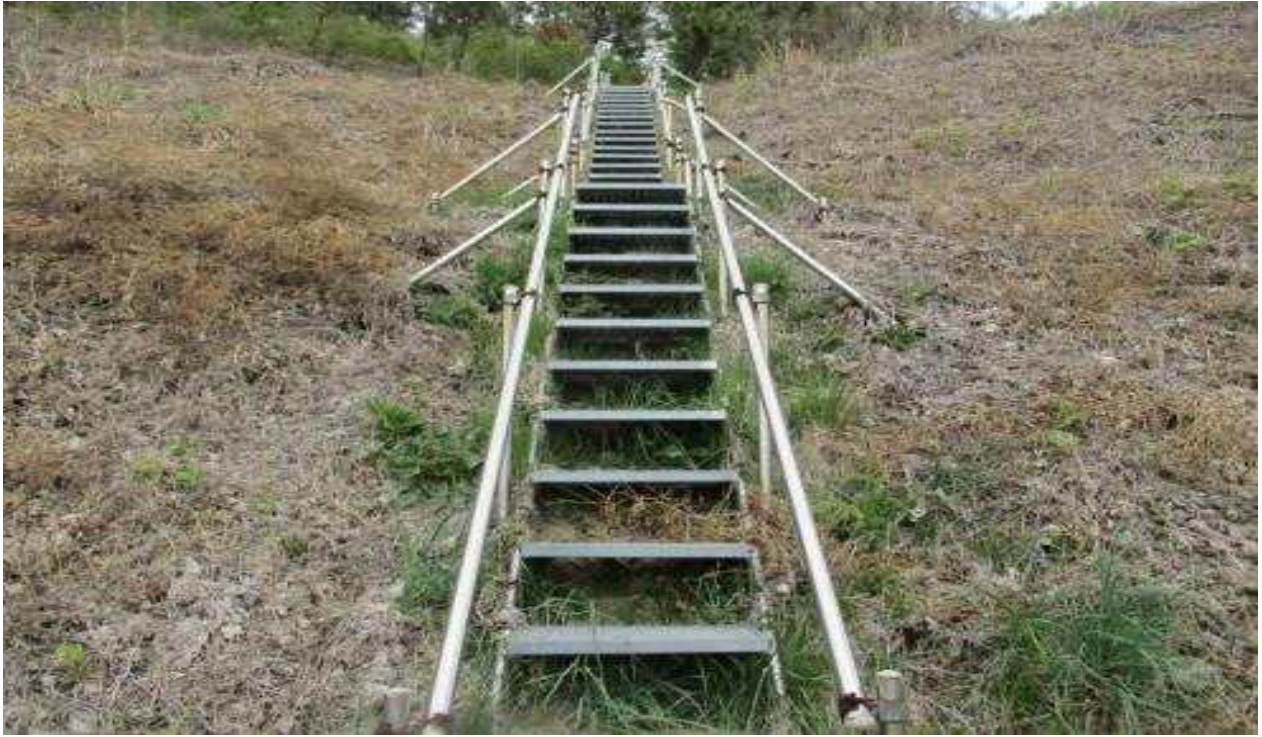
4+740 지점 : 2~5단 점검로 상태 양호

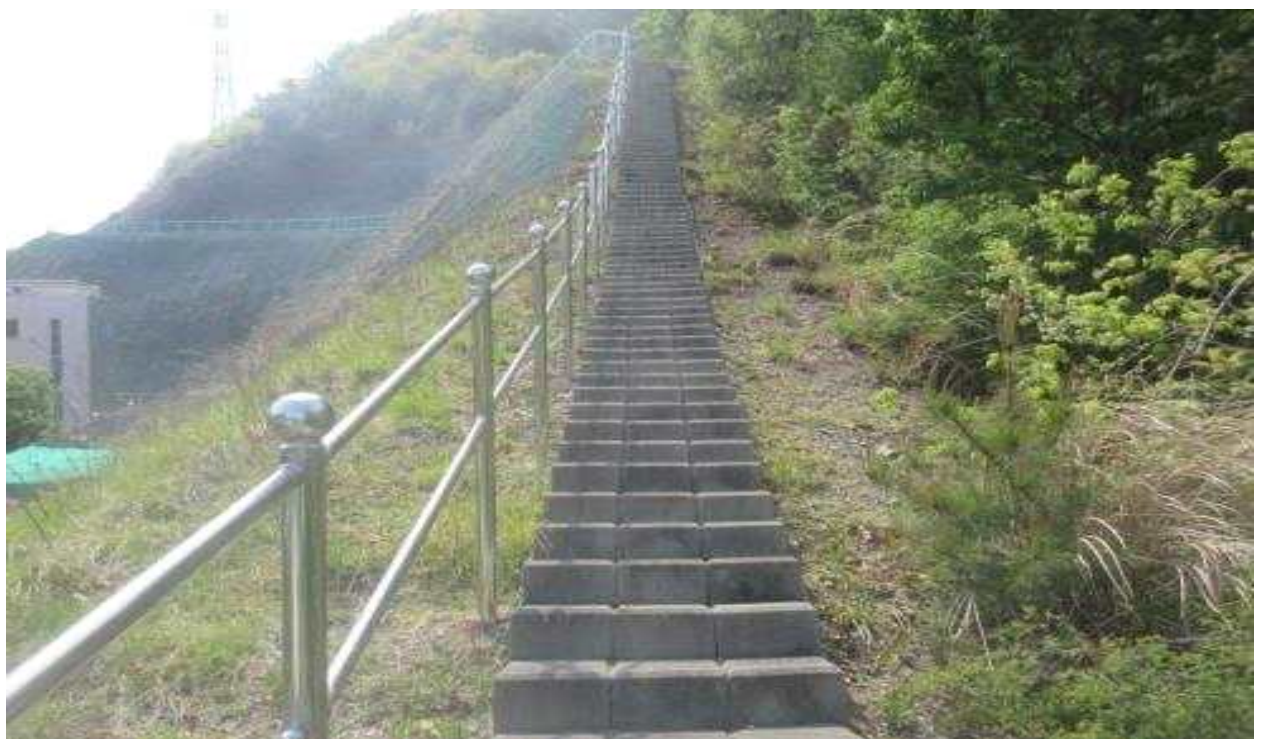
4+900 지점 : 1~2단 점검계단 상태 양호

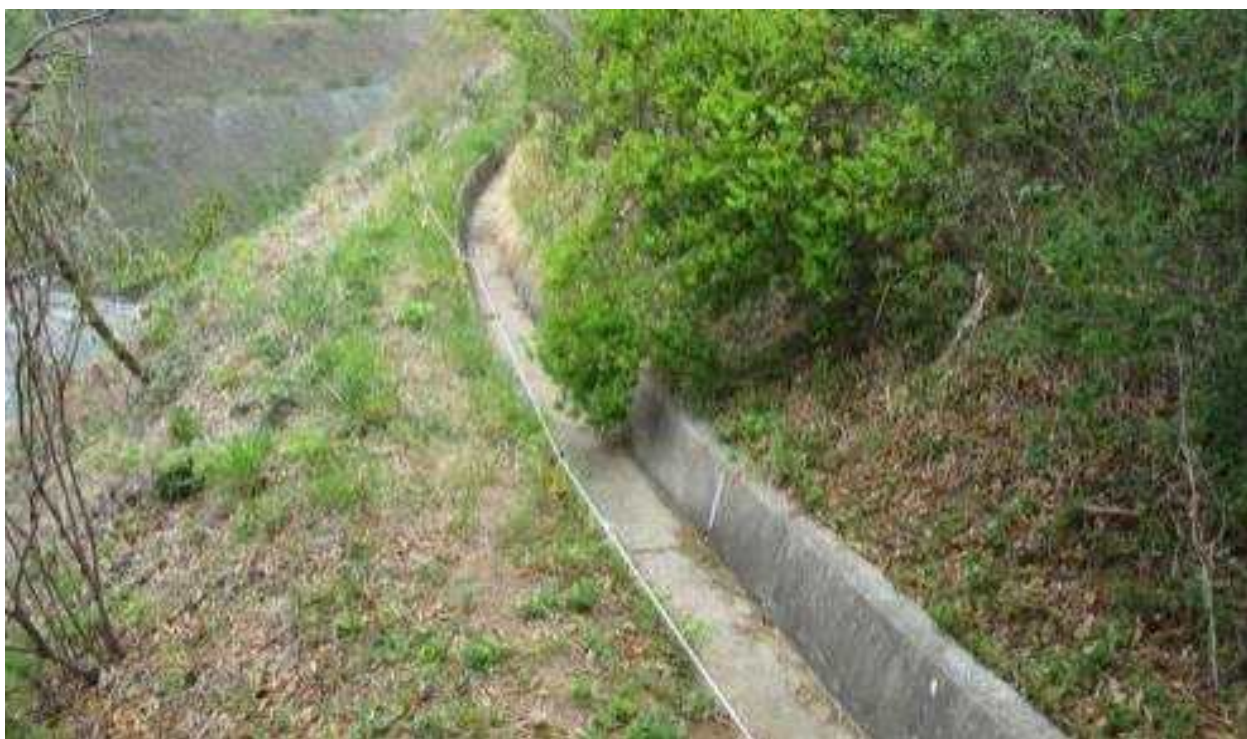
4+720~760 지점 : 산마루측구 상태 양호

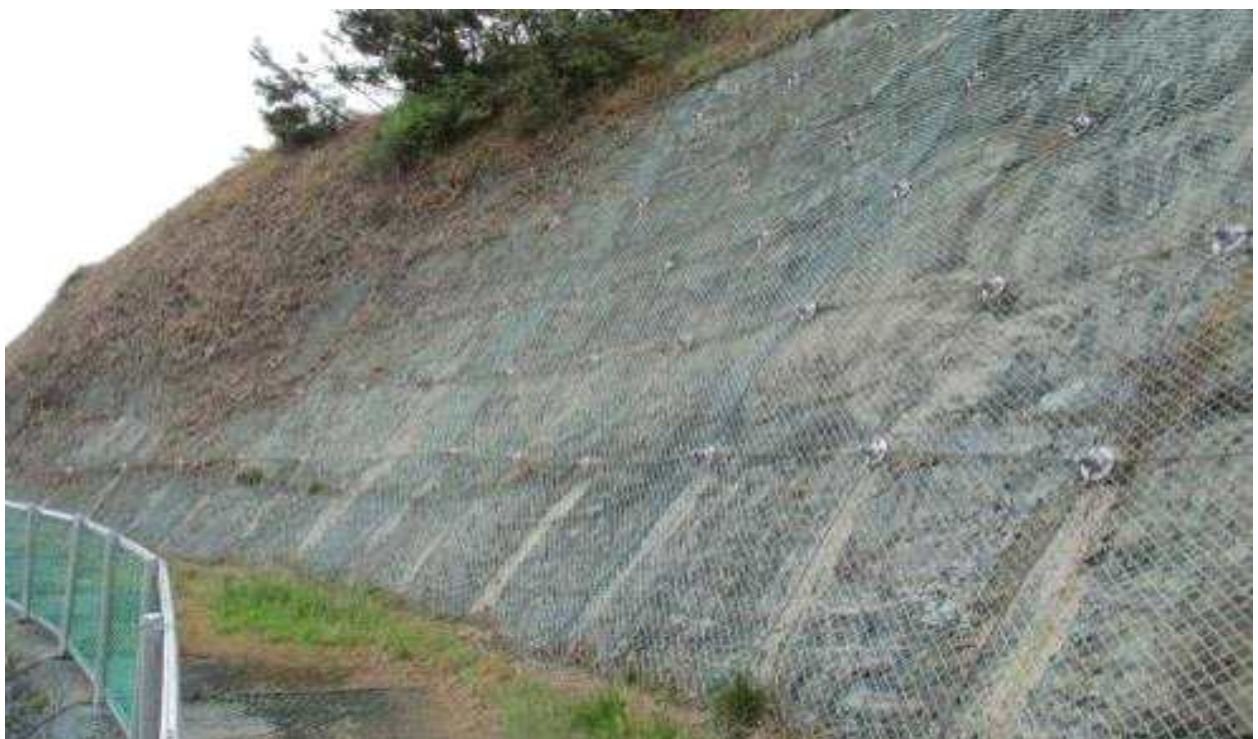
4+740~800 지점 : 2소단 락볼트 상태양호

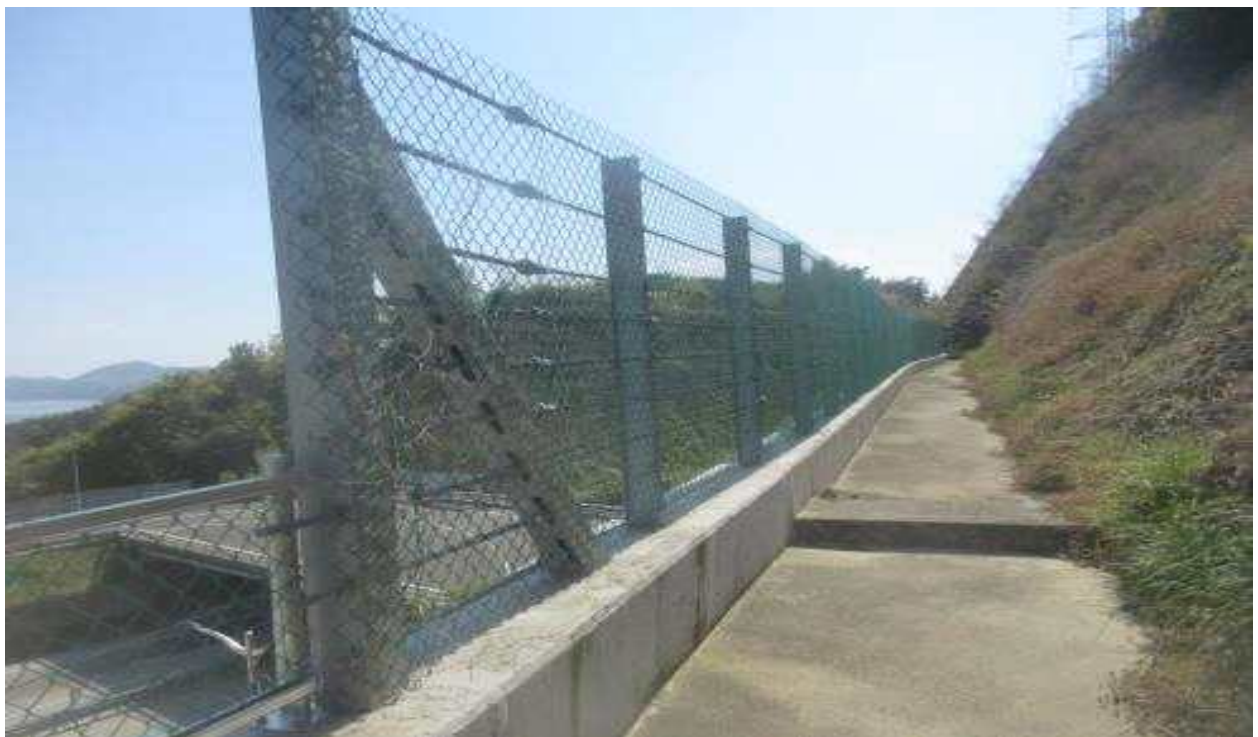
4+640~710 지점 : 1소단 낙석방지울타리 상태 양호

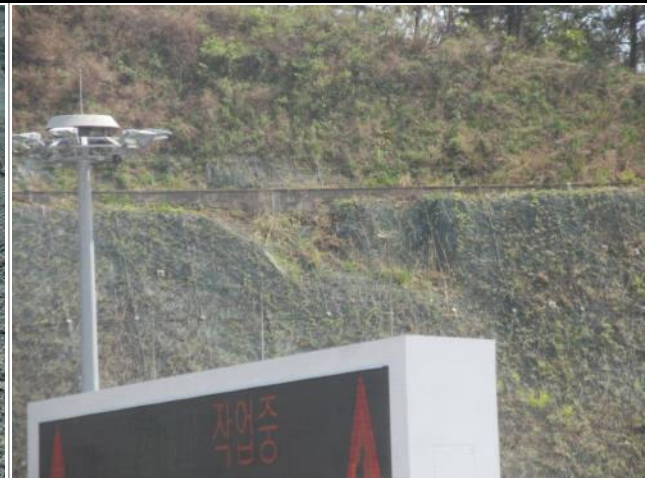
② 5+810 지점 : 소단측구 하부 과대굴착구간

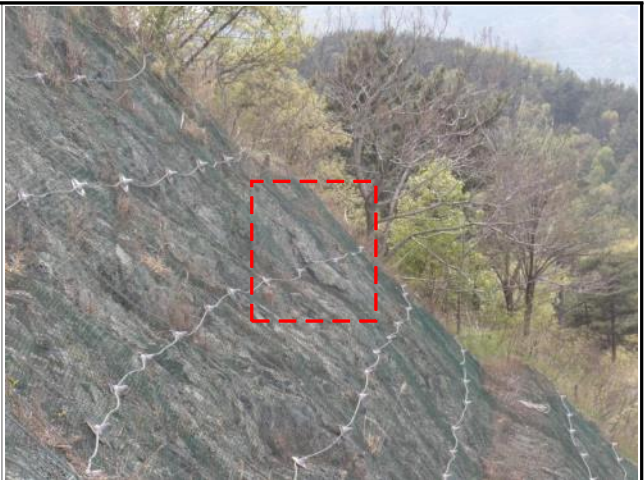
⑧ 4+910 지점 : 3단 뜯돌 관찰(2.0m×2.0m) 낙석 위험은 나타나지 않음

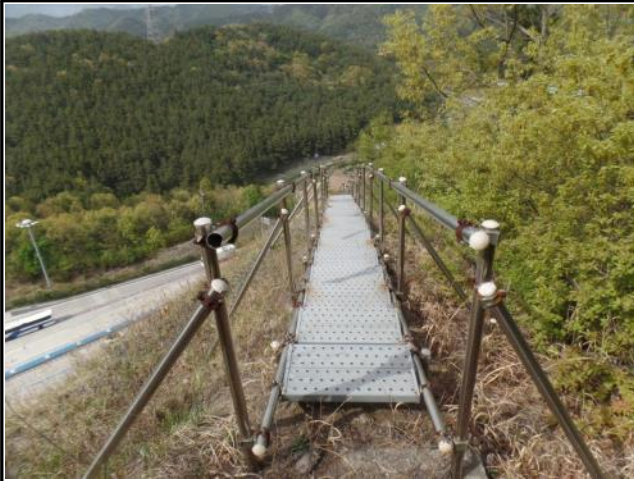
⑪ 4+930 지점 : 점검로 상태 보통  
(체결부 부식)

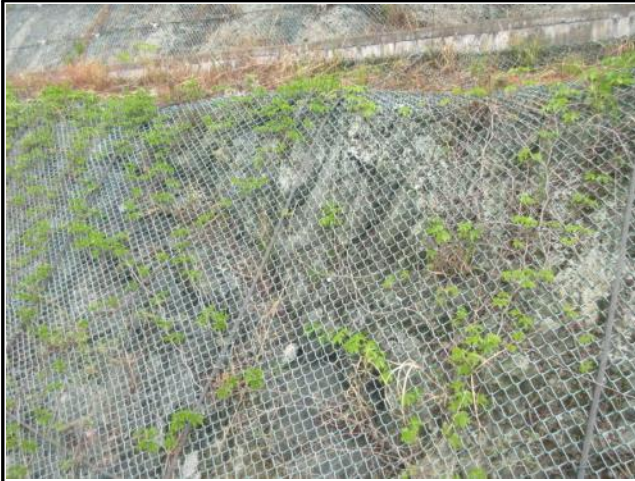
⑰ 4+980 지점 : 2소단 이완암(2.5m×2.5m)

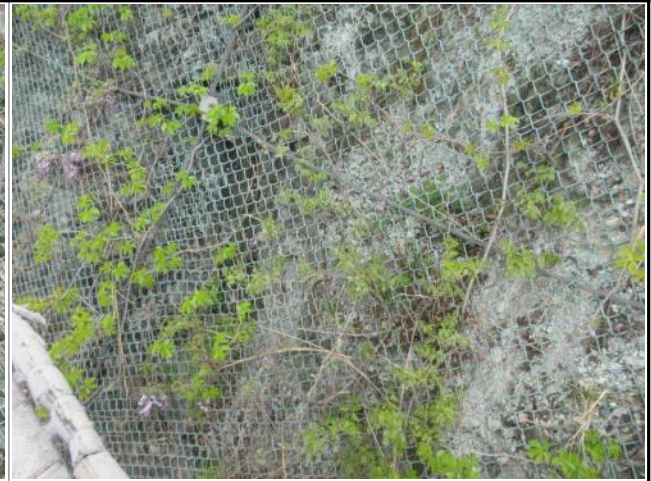
⑱ 4+980 지점 : 풍화에 따른 유실 및 이완암

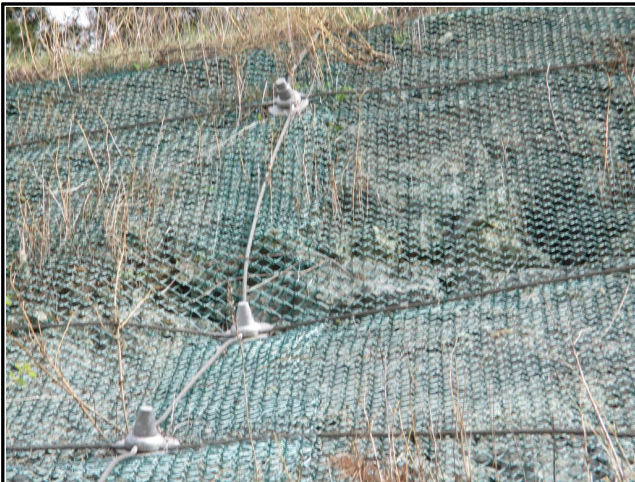
⑬ 4+975 지점 : 2단 이완암(1.0m×1.0m)

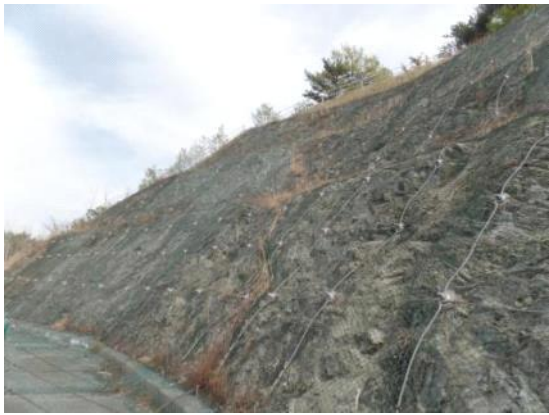
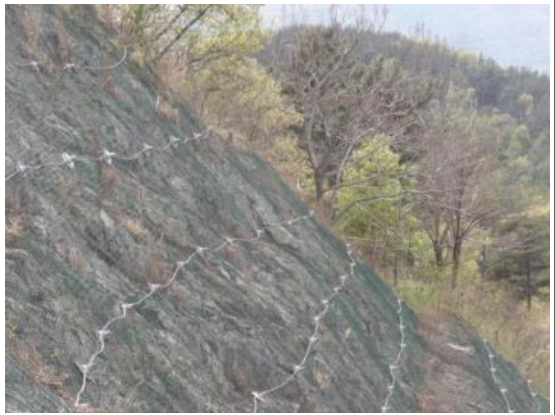
| 구 분 | 중점유지관리 항목 | |
|---|---|---|
| | 심한풍화 및 락볼트 상태양호 | 뜯돌 관찰 |

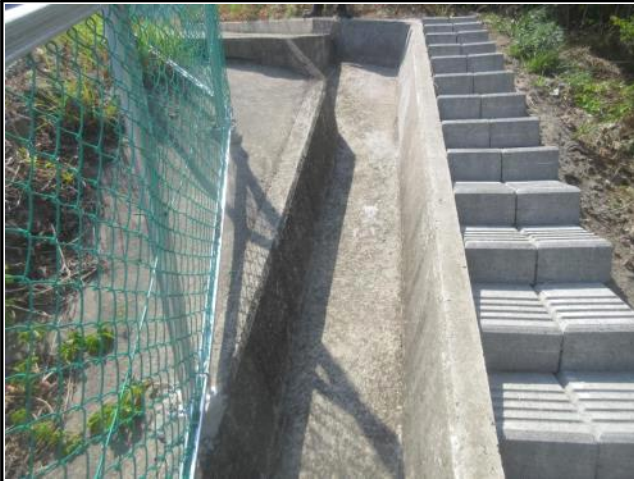
⑤ 4+840 지점 : 1단 도수로 상태양호

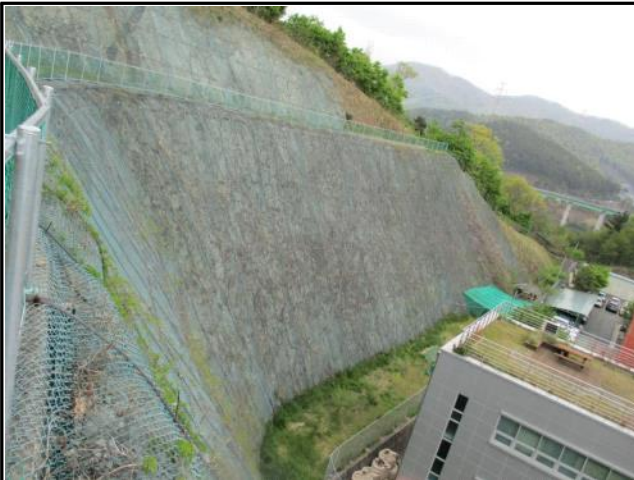
⑦ 4+800~900 지점 : 1~3단 절취면 상태양호

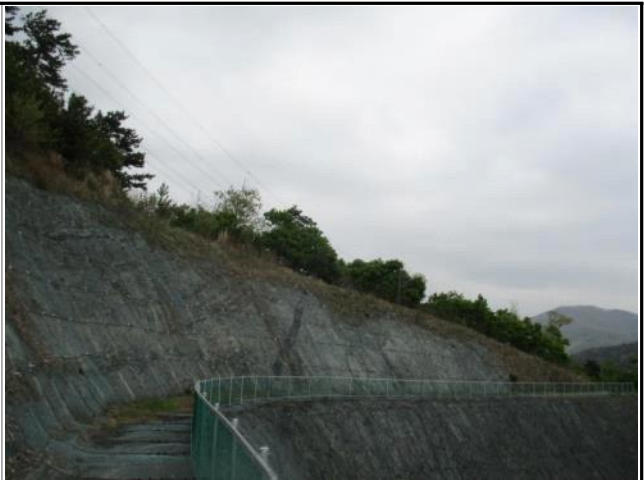
⑧ 4+800~900 지점 : 4단 절취면 상태양호

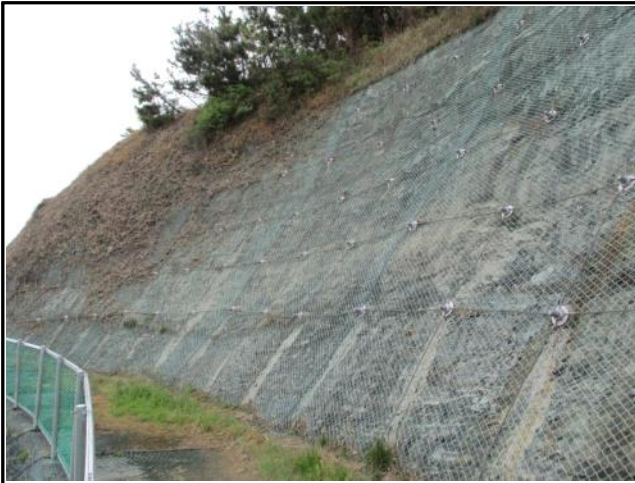
⑰ 4+740~800 지점 : 4단 락볼트 상태양호

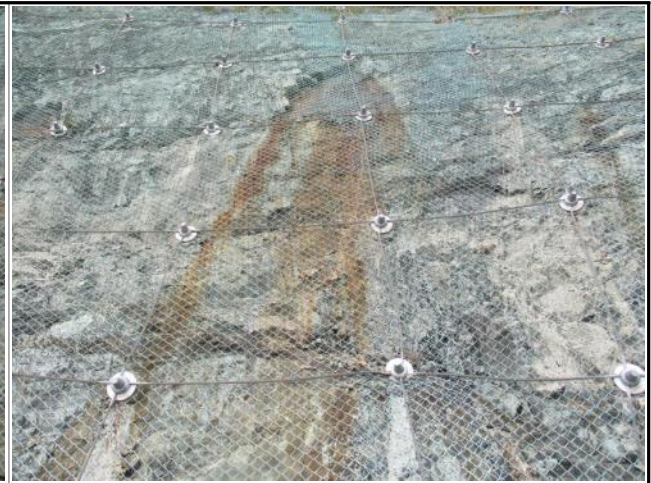
⑱ 4+800 지점 : 녹물 흔적

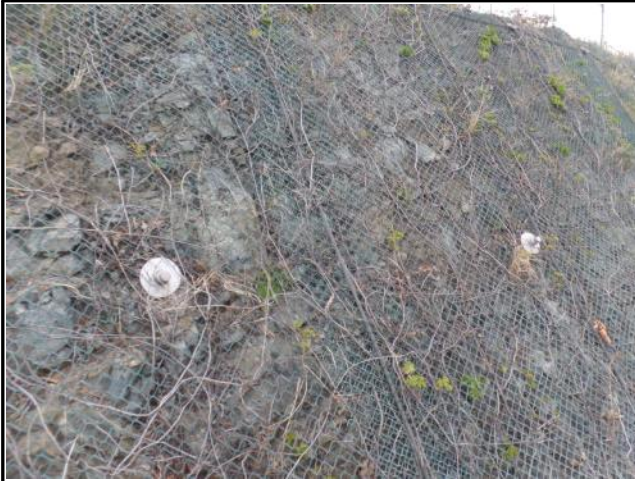
㉓ 4+830 지점 : 1단 락볼트 상태 양호
