## 제 3 장 현장조사 및 시험

본 시설물에 대한 현장조사 및 시험은 본 용역 착수 후 현지답사를 통해 구조특성을 파악하고 점검방향은 과업수행계획서와 사전검토보고서를 작성하여 세부수행 계획을 수립하였다. 대림철교 구간은 1984년 준공되어 공용기간을 35년을 거친 1종 시설물로서 현장조사 및 시험의 내용은 다음과 같다.

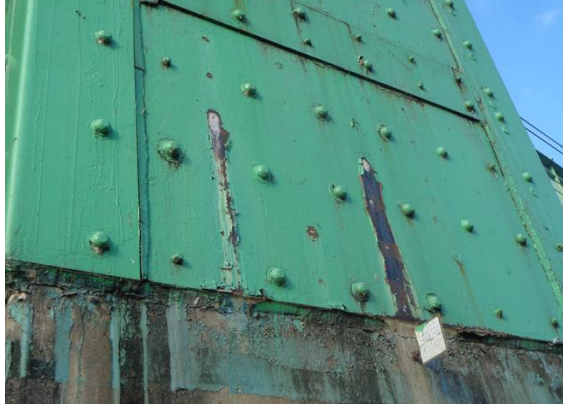
| 백태 (P3 기둥) | 철판보강 들뜸(P4 기둥) |

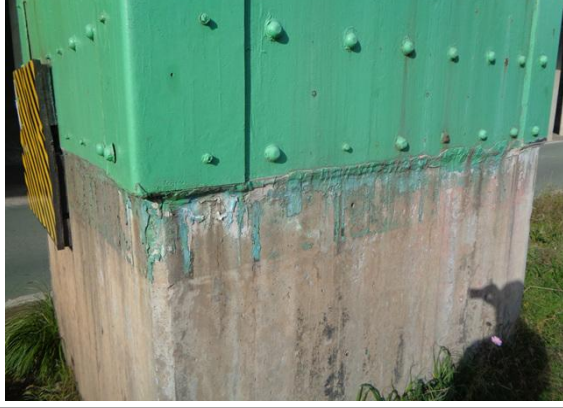
| 보수재 박리 (P5 기둥) | 기공 (P7 내부) |

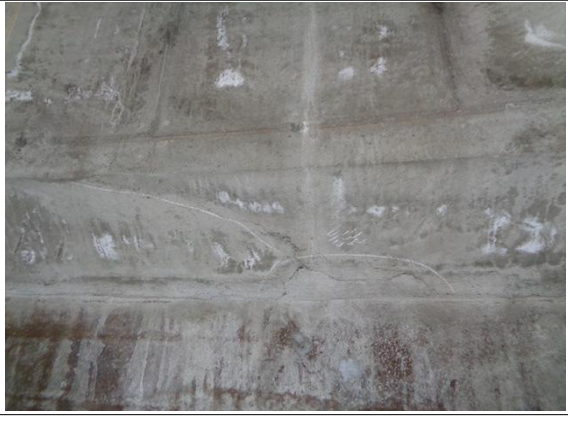
| 박리 (P6 단면보강부) | 백태 (P6 단면보강부) |

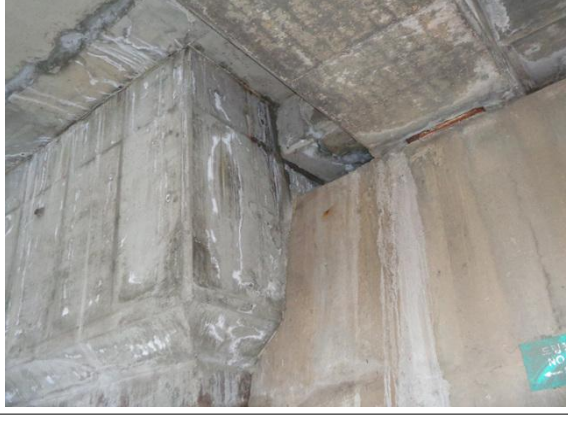
| 백태 (P6 단면보강부) | 실링제 이격 (P6 단면보강부) |

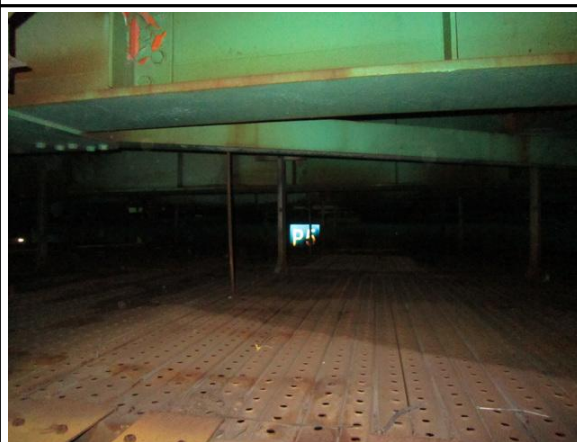
【그림 II-4.3.21】 점검로 현황

외관조사 결과 발판부식, 너트탈락, 너트풀림, 지지대 탈락, 발판 설치불량 등의 손상이 조사되었으며, 손상현황은 아래 표와 같다.
