(구)남한강교 상부 전경

(구)남한강교 하부 전경

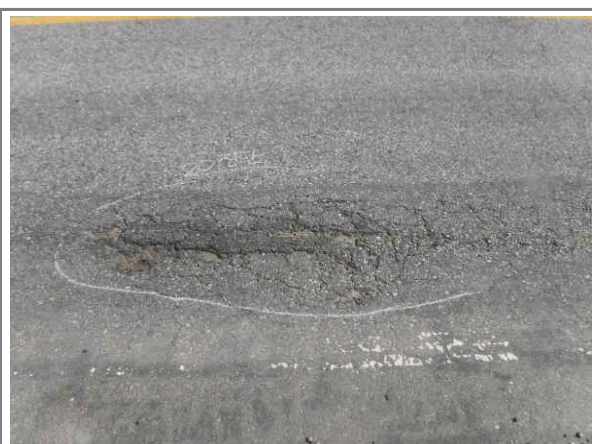
| 도면번호 : 10 | 바닥판 상면 S10 교면포장 |

| 손상현황 : 10 | 아스콘 망상균열 |

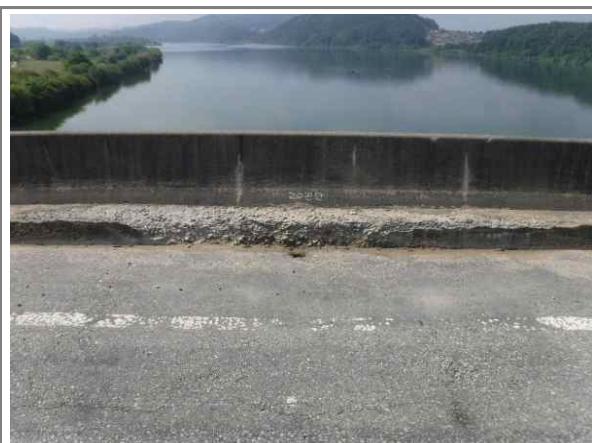
| 도면번호 : 11 | 바닥판 상면 S11 난간 |

| 손상현황 : 14 | 연석 파손 |

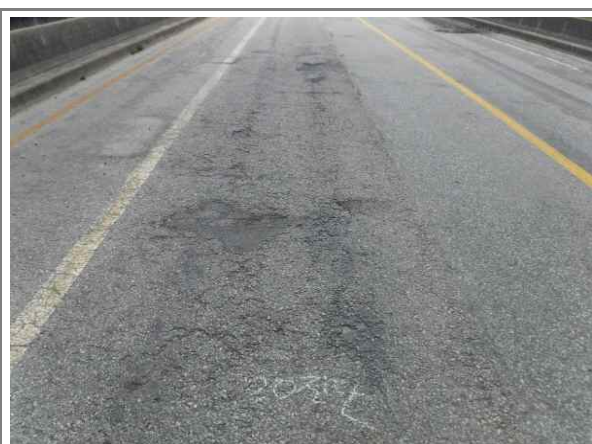
| 도면번호 : 13 | 바닥판 상면 S13 교면포장 |

| 손상현황 : 07 | 아스콘 망상균열 |

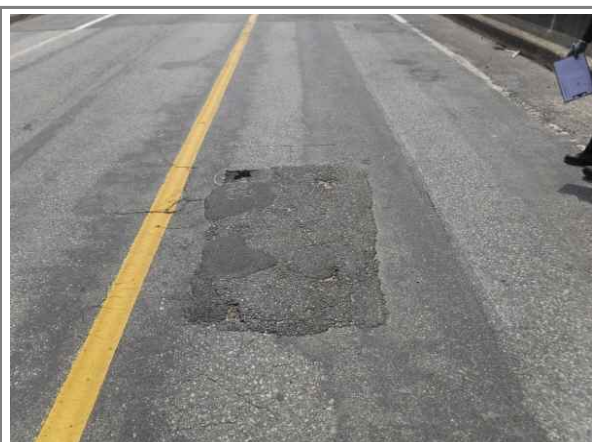
| 도면번호 : 14 | 바닥판 상면 S14 교면포장 |

| 손상현황 : 19 | 보수불량 |

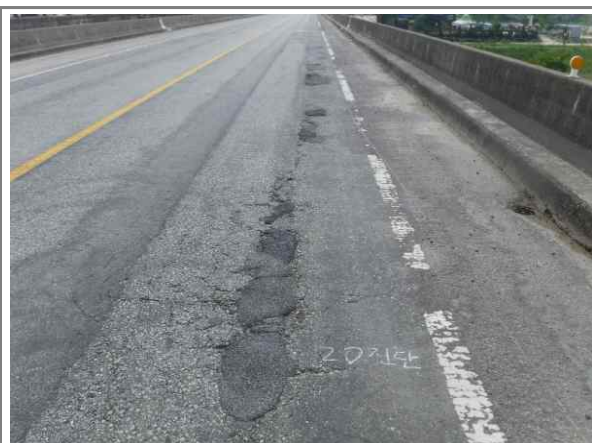
| 도면번호 : 15 | 바닥판 상면 S15 교면포장 |

| 손상현황 : 12 | 아스콘 패임 |

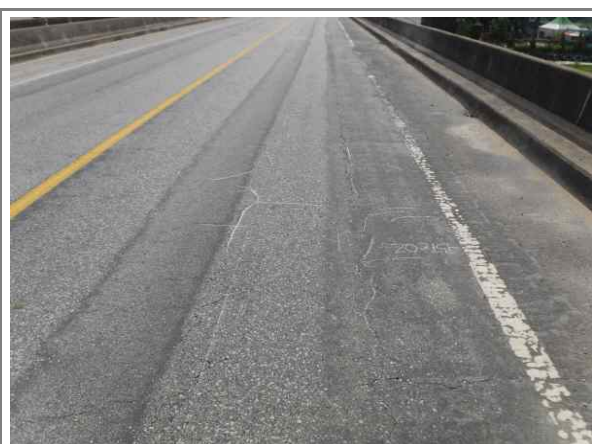
| 도면번호 : 16 | 바닥판 상면 S16 교면포장 |

| 손상현황 : 11 | 아스콘 망상균열 |

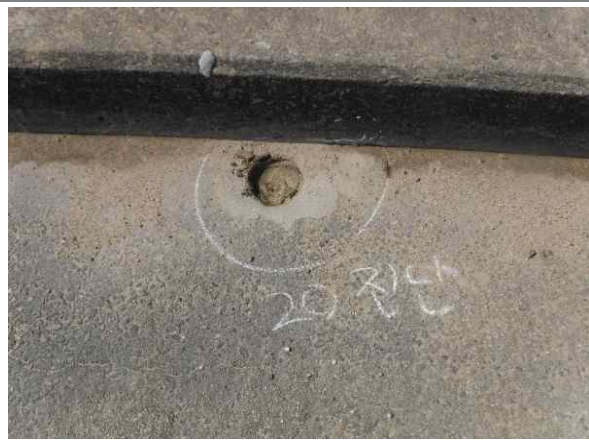
도면번호 : 17      바닥판 상면 S17

손상현황 : 08      배수구 막힘

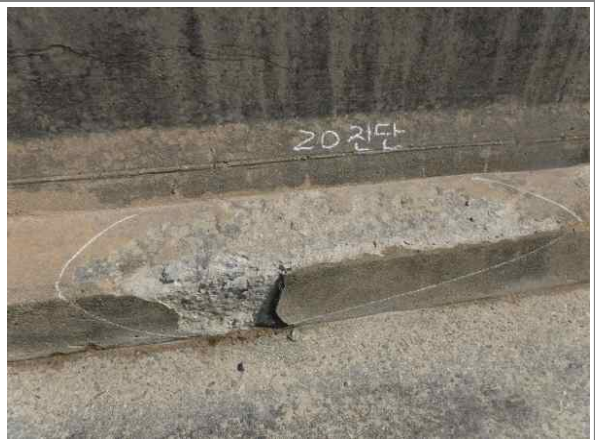
도면번호 : 17      바닥판 상면 S17 난간

손상현황 : 19      연석 파손

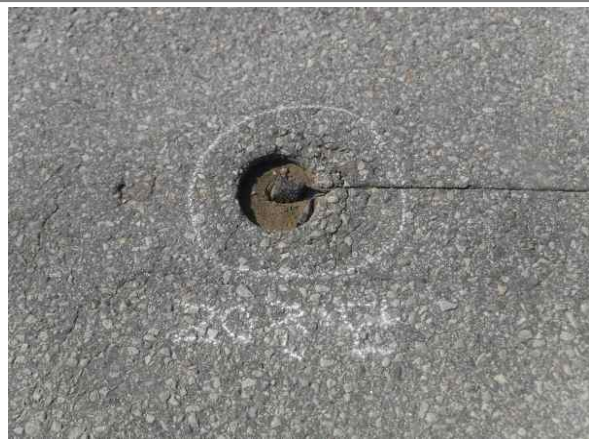
도면번호 : 18      바닥판 상면 S18

손상현황 : 26      계측장치 덮개 유실

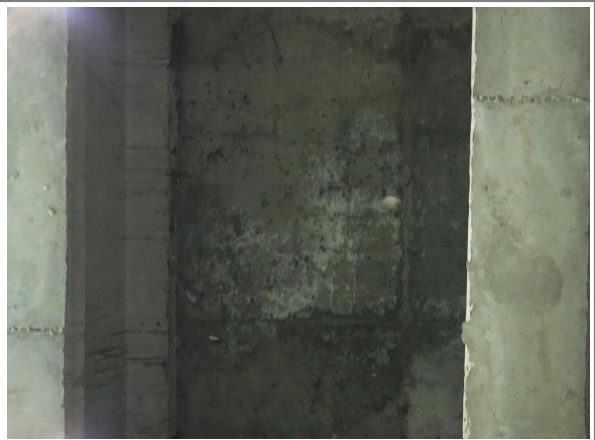
도면번호 : 20      바닥판 하면 S1

손상현황 : 04      망상균열/백태

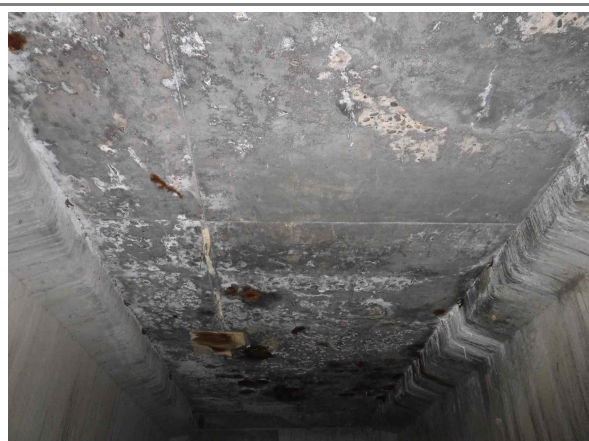
도면번호 : 20      바닥판 하면 S1

손상현황 : 09      망상균열/백태

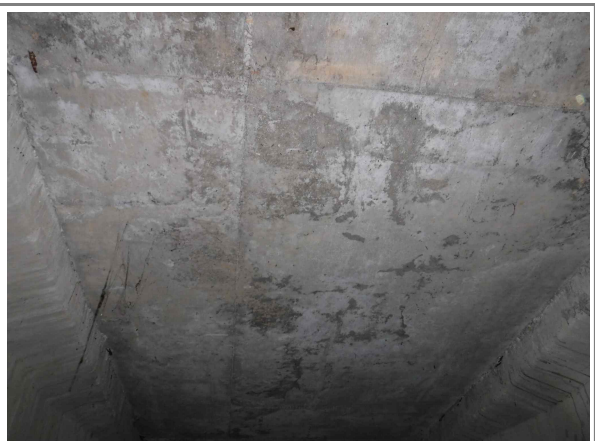
도면번호 : 20      바닥판 하면 S1

손상현황 : 11      망상균열/백태

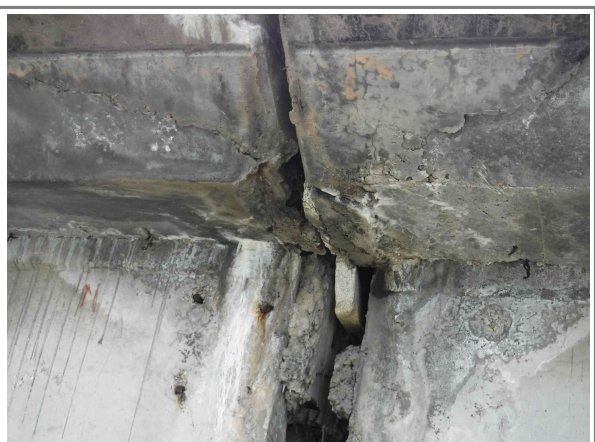
| 도면번호 : 22 | 바닥판 하면 S3 |

| 손상현황 : 05 | 조인트파손 |

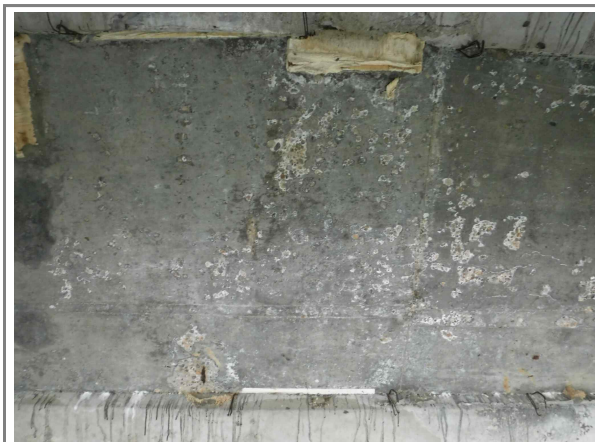
| 도면번호 : 24 | 바닥판 하면 S5 |

| 손상현황 : 02 | 망상균열/백태 |

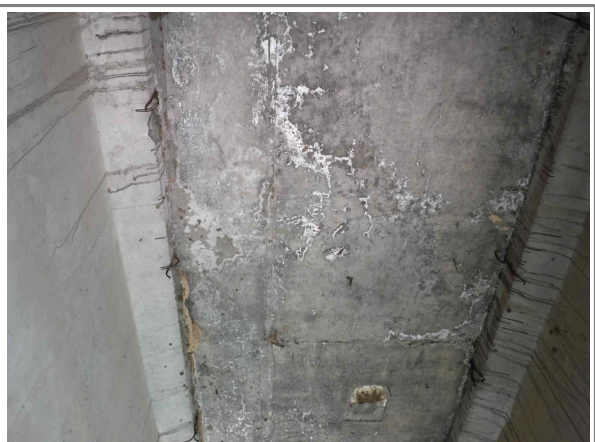
| 도면번호 : 24 | 바닥판 하면 S5 |

| 손상현황 : 03 | 망상균열/백태 |

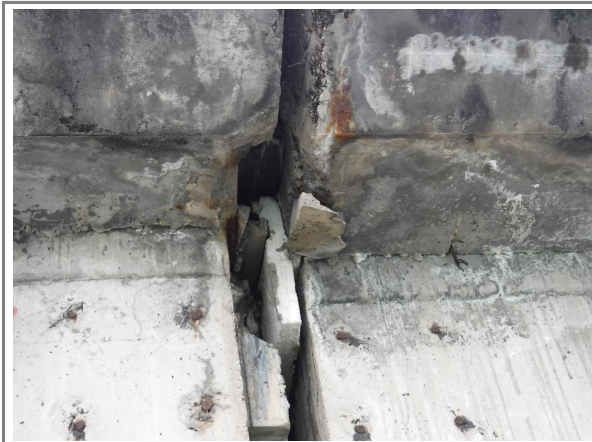
도면번호 : 26      바닥판 하면 S7

손상현황 : 01      파손

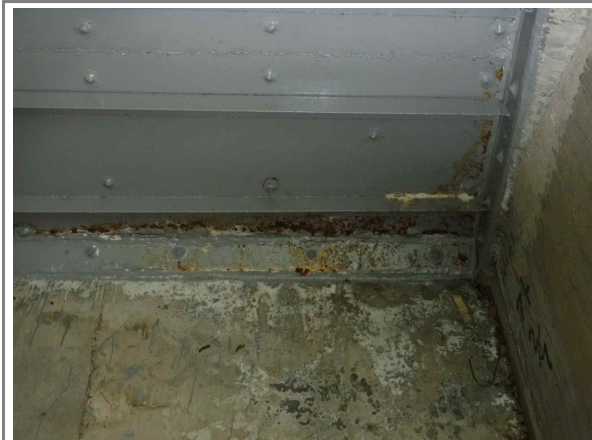
도면번호 : 26      바닥판 하면 S7

손상현황 : 08      강판부식

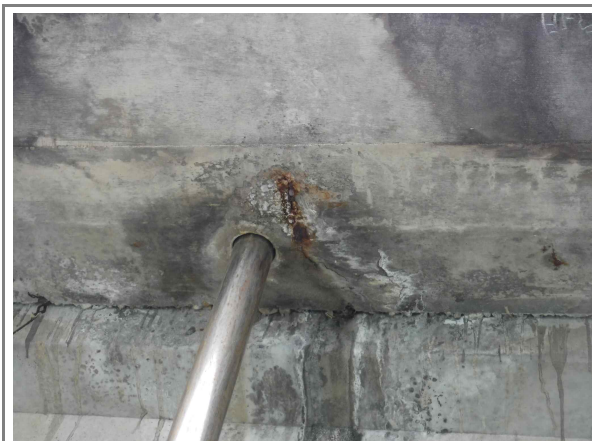
도면번호 : 26      바닥판 하면 S7

손상현황 : 10      망상균열/백태

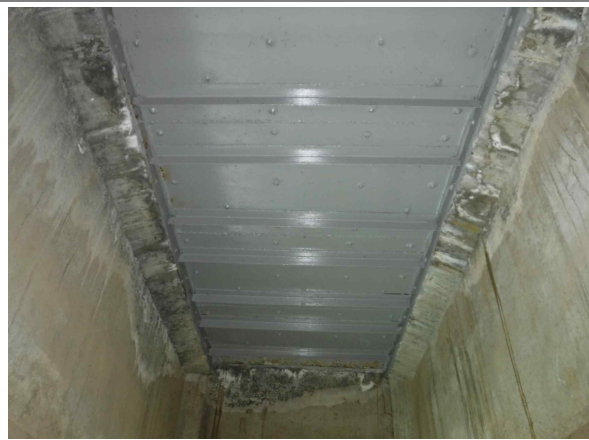
도면번호 : 27      바닥판 하면 S8

손상현황 : 04      망상균열/백태

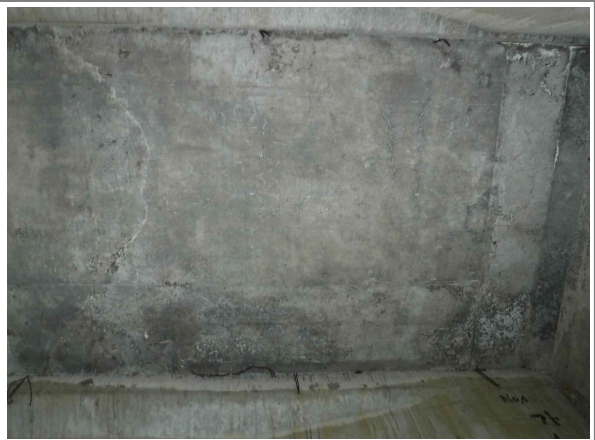
도면번호 : 27 바닥판 하면 S8

손상현황 : 08 백태

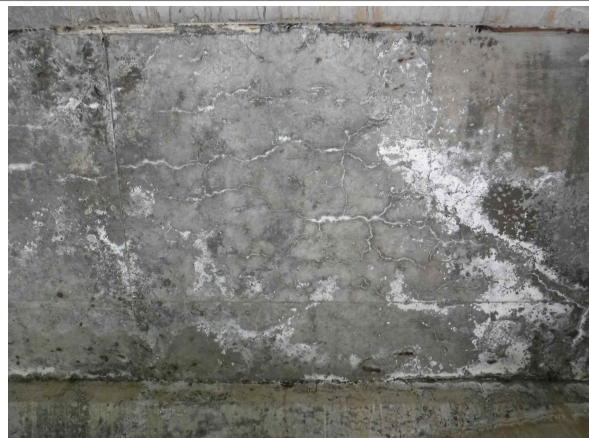
도면번호 : 27 바닥판 하면 S8

손상현황 : 12 망상균열/백태

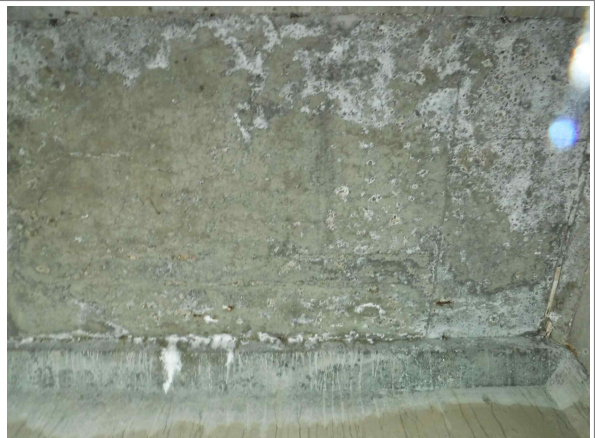
도면번호 : 28 바닥판 하면 S9

손상현황 : 02 망상균열/백태

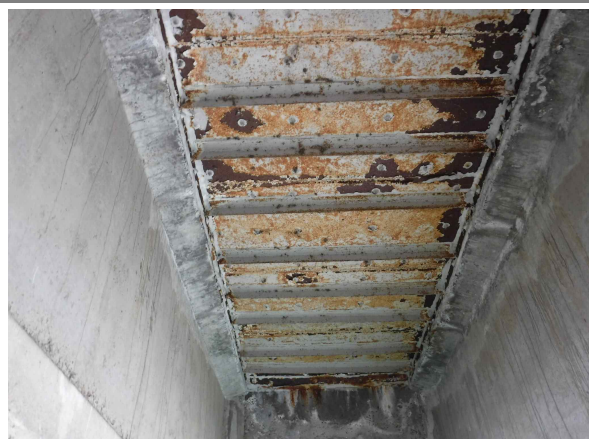
도면번호 : 28 바닥판 하면 S9

손상현황 : 07 망상균열/백태

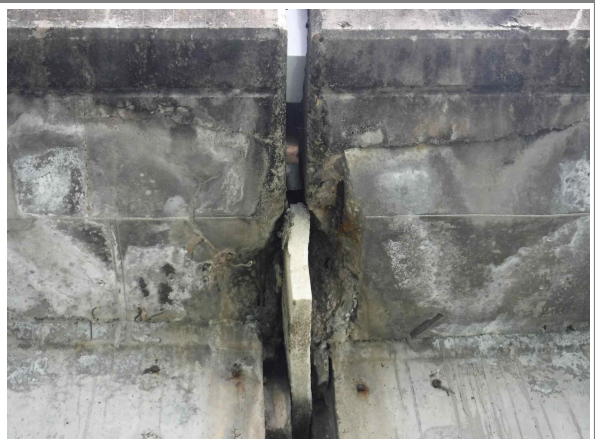
도면번호 : 28 바닥판 하면 S9

손상현황 : 14 강판부식

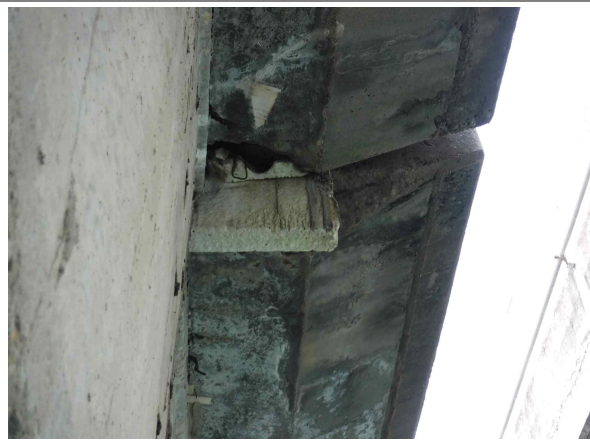
도면번호 : 29 바닥판 하면 S10

손상현황 : 05 파손/철근노출

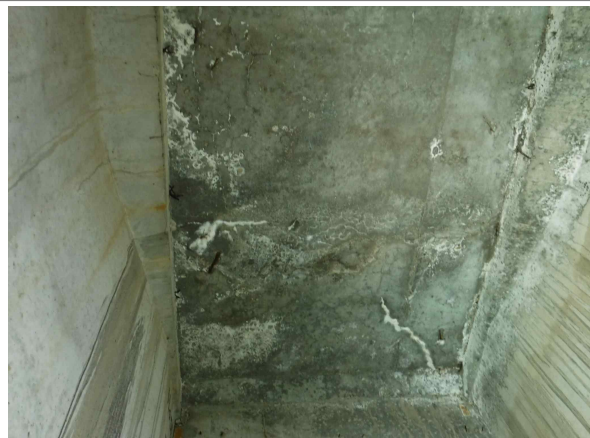
도면번호 : 29      바닥판 하면 S10

손상현황 : 14      망상균열/백태

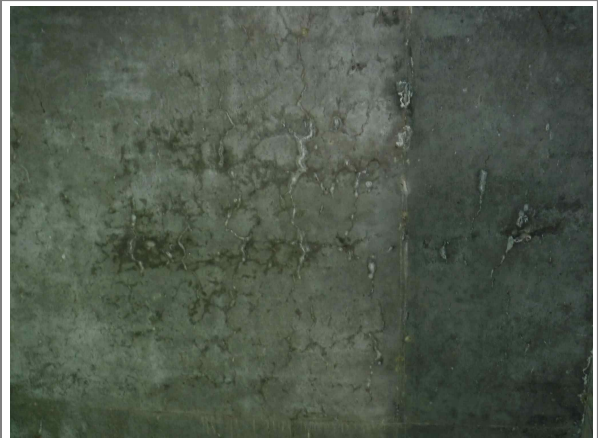
도면번호 : 30      바닥판 하면 S11

손상현황 : 02      망상균열/백태

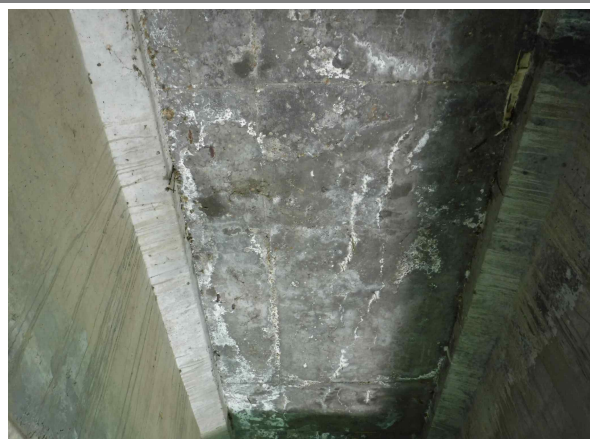
도면번호 : 31      바닥판 하면 S12

손상현황 : 09      망상균열/백태

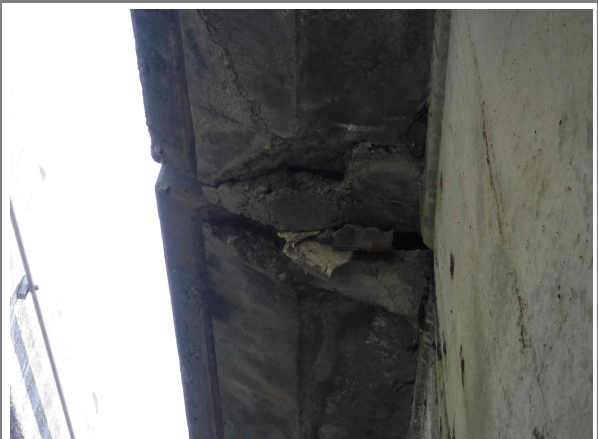
도면번호 : 31      바닥판 하면 S12

손상현황 : 14      망상균열/백태

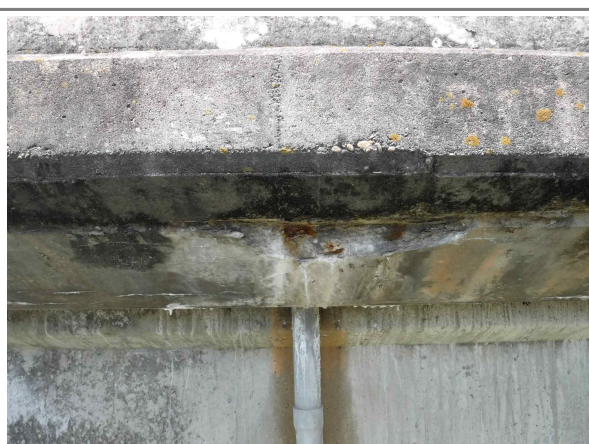
| 도면번호 : 31 | 바닥판 하면 S12 |

| 손상현황 : 16 | 파손/철근노출 |

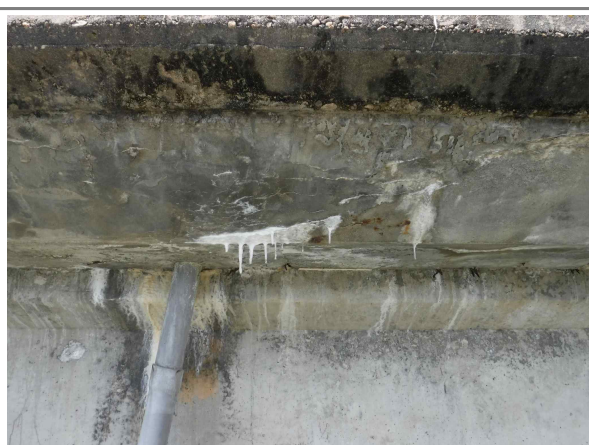
| 도면번호 : 32 | 바닥판 하면 S13 |

| 손상현황 : 17 | 망상균열/백태 |

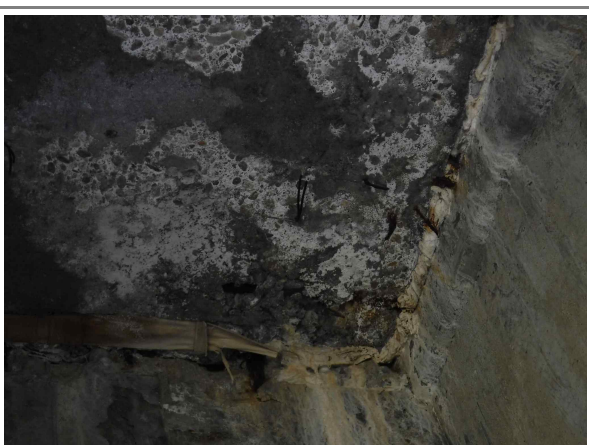
| 도면번호 : 33 | 바닥판 하면 S14 |

| 손상현황 : 14 | 망상균열/백태 |

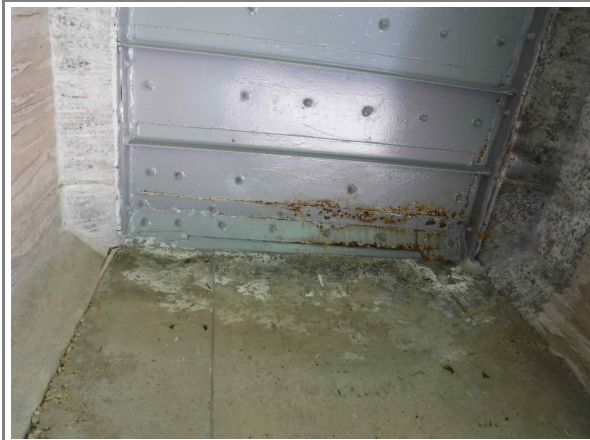
| 도면번호 : 34 | 바닥판 하면 S15 |

| 손상현황 : 14 | 철근노출 |

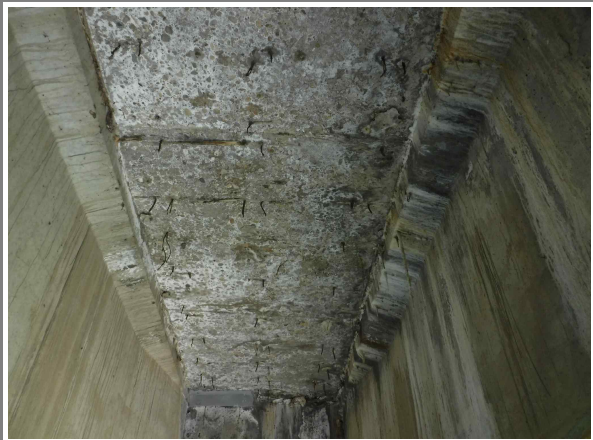
도면번호 : 34      바닥판 하면 S15

손상현황 : 15      강판부식

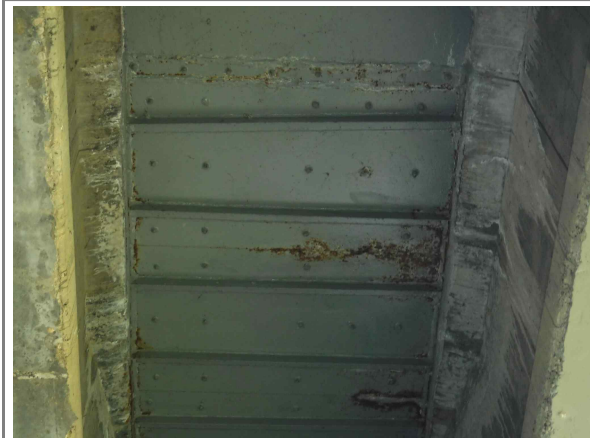
도면번호 : 34      바닥판 하면 S15

손상현황 : 18      망상균열/백태

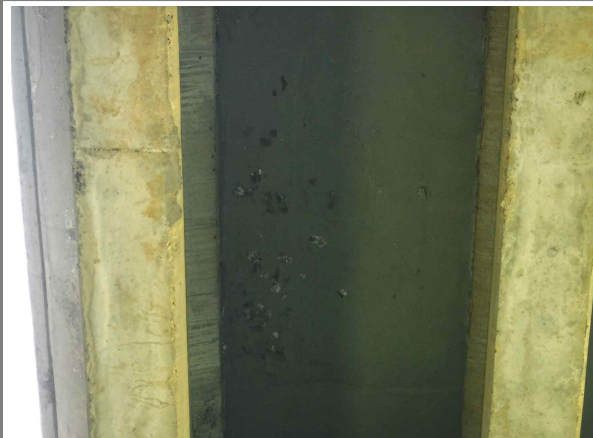
도면번호 : 36      바닥판 하면 S17

손상현황 : 01      강판부식

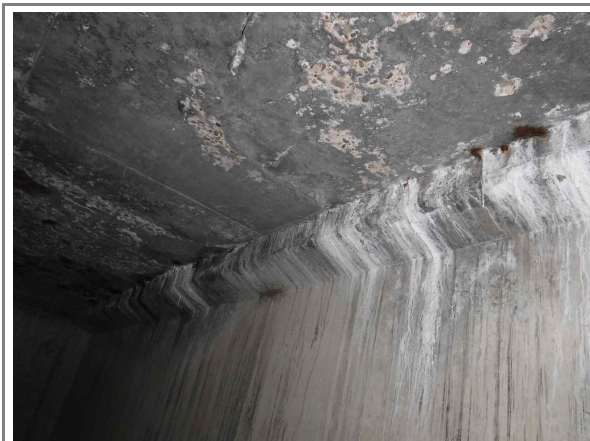
도면번호 : 36      바닥판 하면 S17

손상현황 : 03      보수재박리

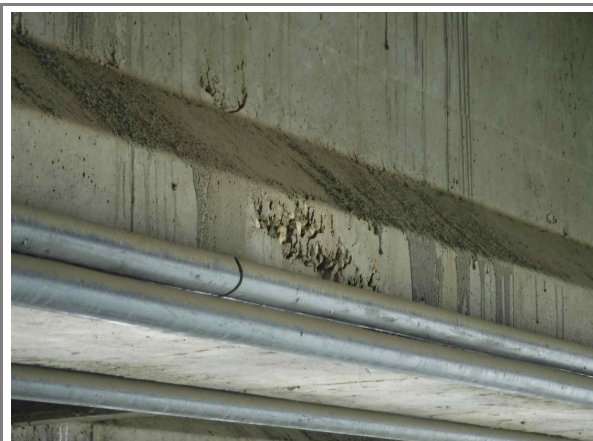
도면번호 : 38      PSCI 거더 S1 G5

손상현황 : 01      백태

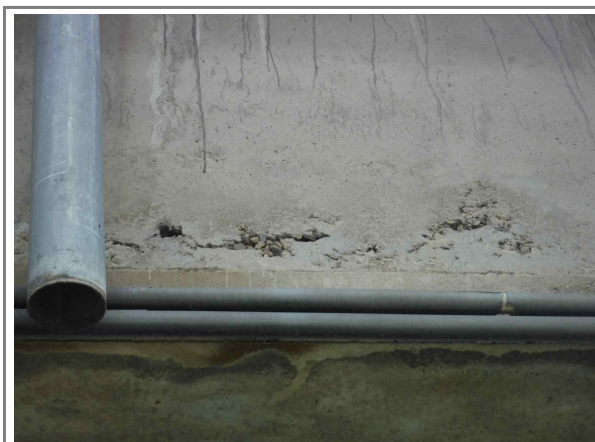
도면번호 : 39      PSCI 거더 S2 G3

손상현황 : 02      재료분리

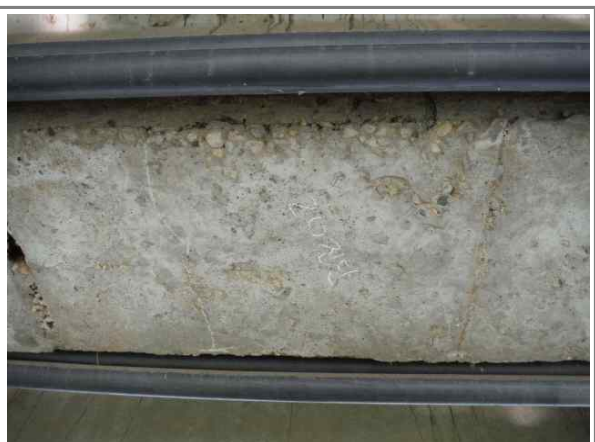
| 도면번호 : 40 | PSCI 거더 S3 G5 |

| 손상현황 : 01 | 재료분리 |

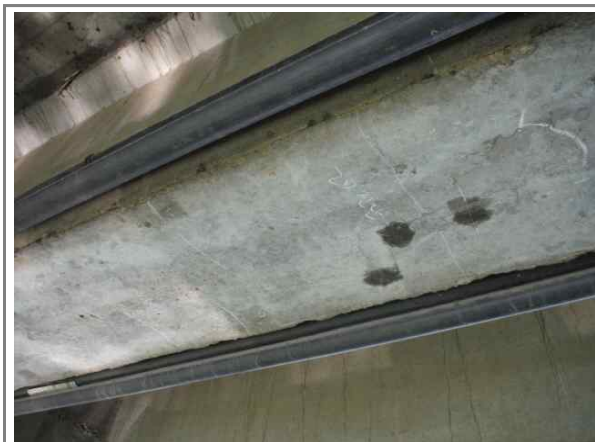
| 도면번호 : 40 | PSCI 거더 S3 G4 |

| 손상현황 : 03 | 균열 |

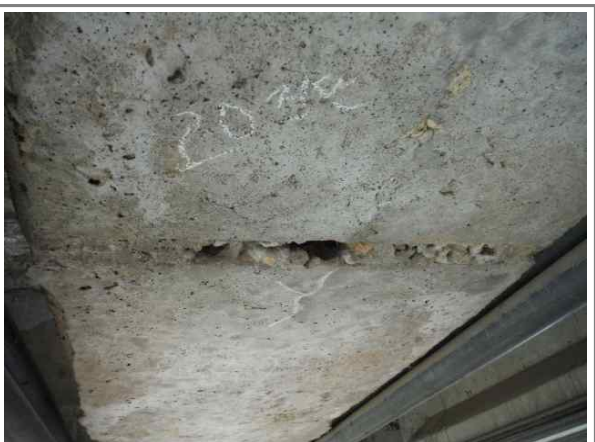
| 도면번호 : 40 | PSCI 거더 S3 G3 |

| 손상현황 : 04 | 균열 |

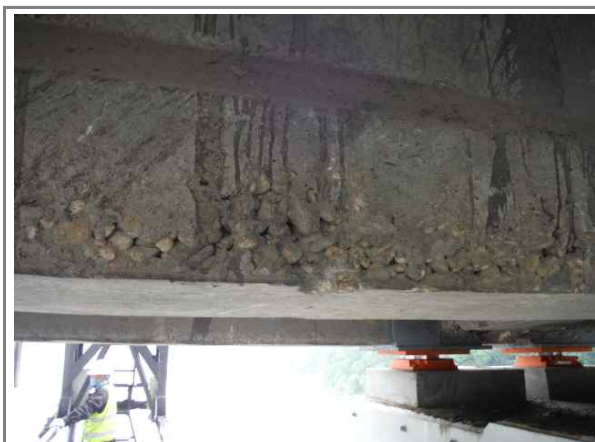
| 도면번호 : 41 | PSCI 거더 S4 G1 |

| 손상현황 : 03 | 철근노출 |

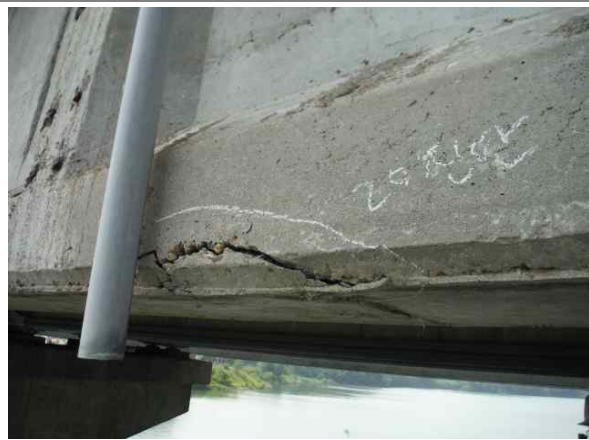
| 도면번호 : 43 | PSCI 거더 S6 G2 |

| 손상현황 : 05 | 균열 |

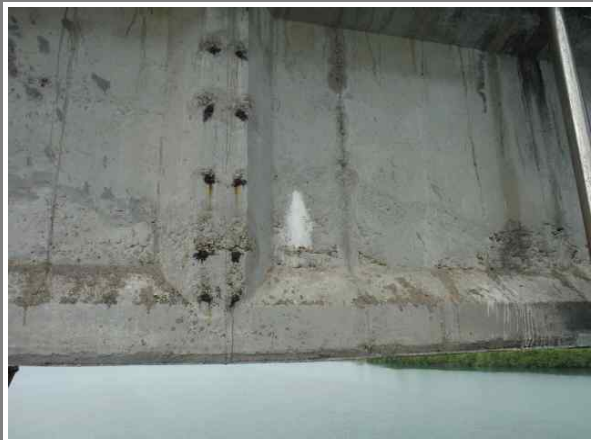
도면번호 : 43      PSCI 거더 S6 G5

손상현황 : 06      박리

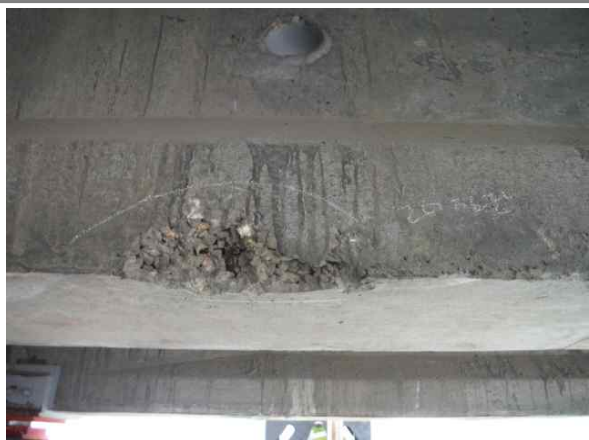
도면번호 : 44      PSCI 거더 S7 G6

손상현황 : 01      백태

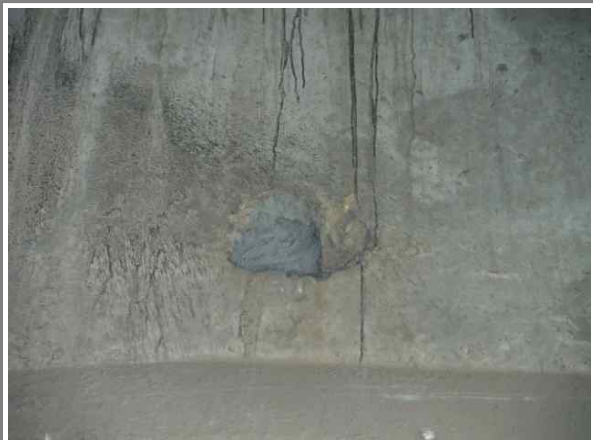
도면번호 : 44      PSCI 거더 S7 G4

손상현황 : 02      재료분리

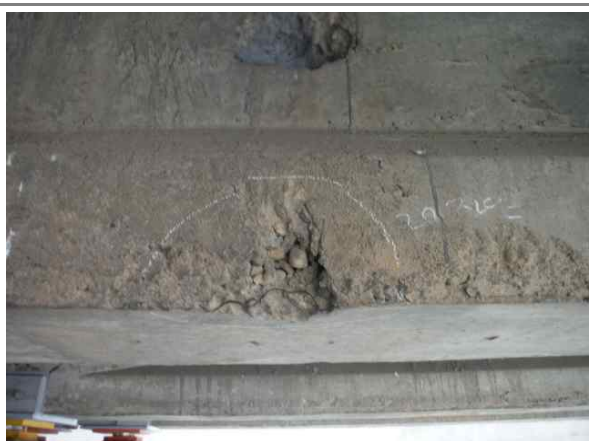
도면번호 : 44      PSCI 거더 S7 G3

손상현황 : 03      파손

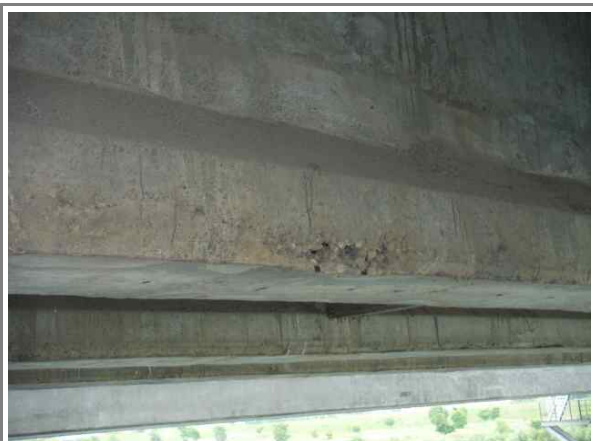
도면번호 : 44      PSCI 거더 S7 G3

손상현황 : 04      파손

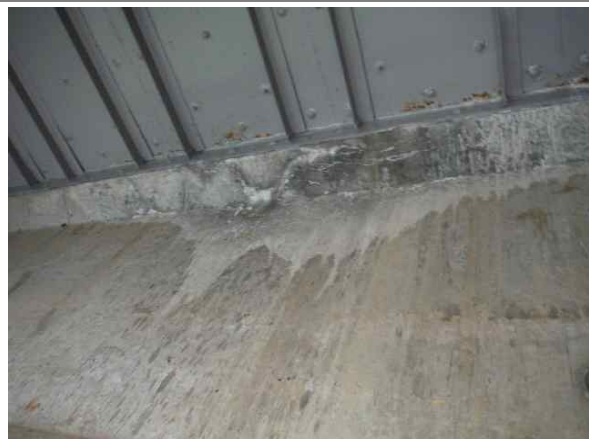
도면번호 : 44      PSCI 거더 S7 G3

손상현황 : 05      재료분리

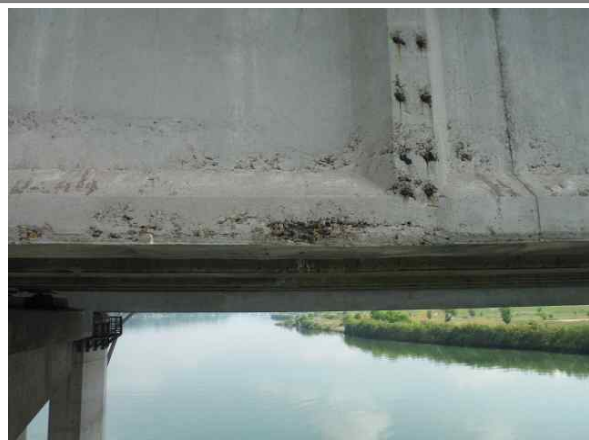
도면번호 : 45      PSCI 거더 S8 G1

손상현황 : 04      균열

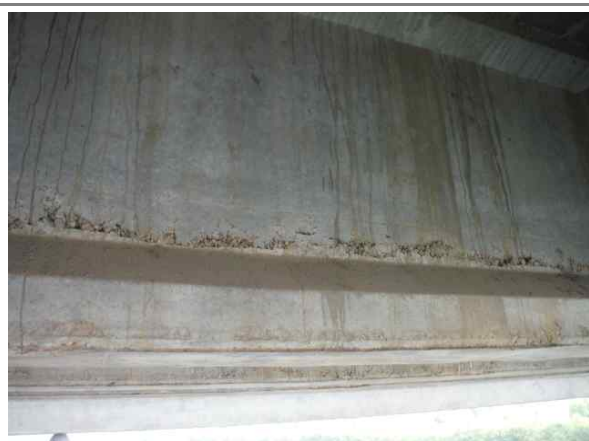
도면번호 : 46      PSCI 거더 S9 G5

손상현황 : 08      백태

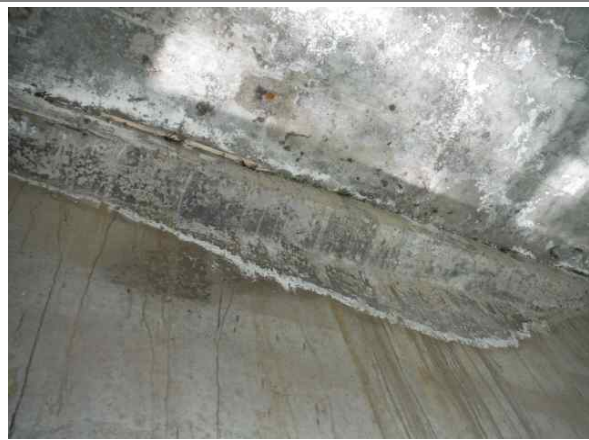
도면번호 : 46      PSCI 거더 S9 G5

손상현황 : 11      재료분리

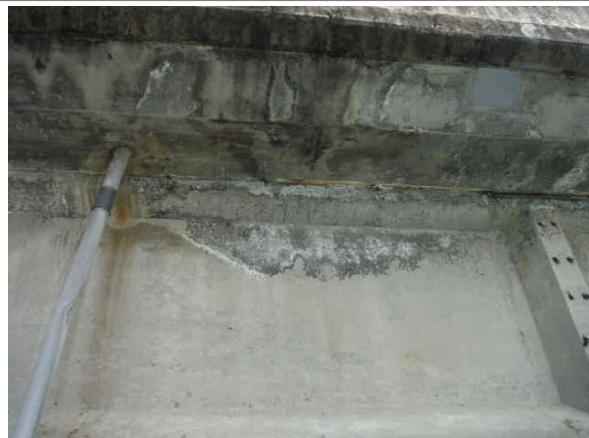
도면번호 : 46      PSCI 거더 S9 G3

손상현황 : 13      재료분리

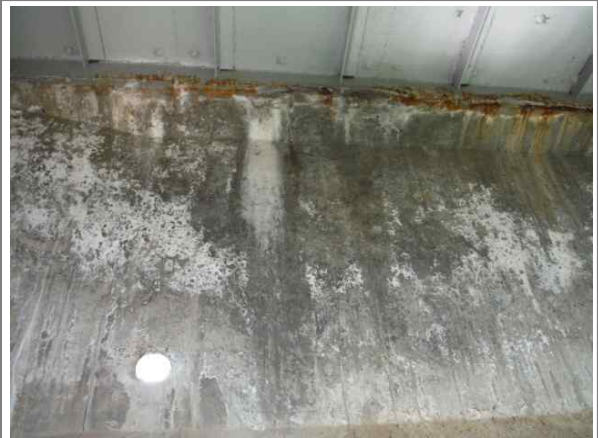
도면번호 : 47      PSCI 거더 S10 G5

손상현황 : 06      백태

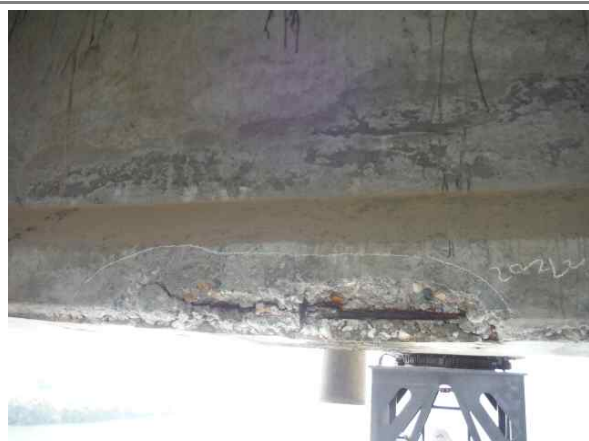
도면번호 : 47      PSCI 거더 S10 G5

손상현황 : 07      백태

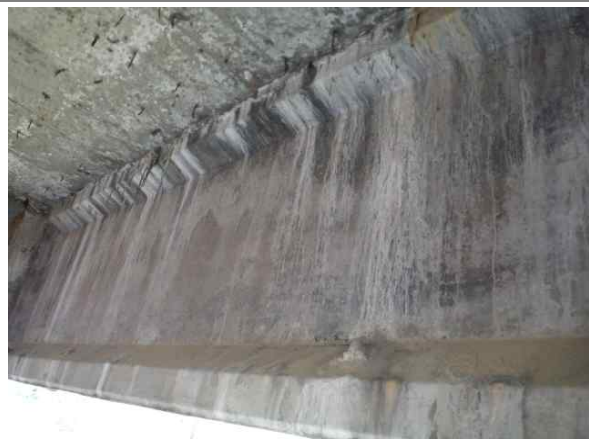
| 도면번호 : 51 | PSCI 거더 S14 G5 |

| 손상현황 : 01 | 백태 |

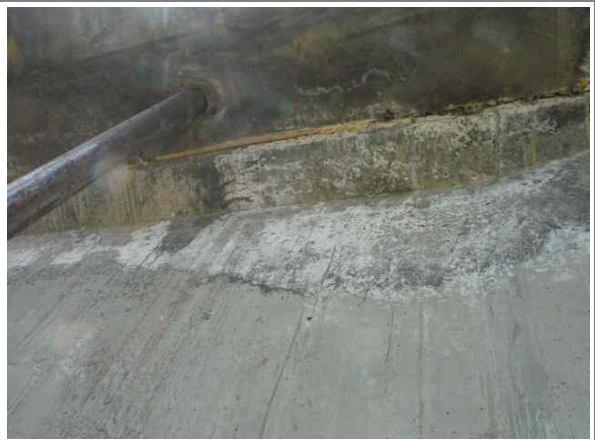
도면번호 : 51      PSCI 거더 S14 G5

손상현황 : 02      백태

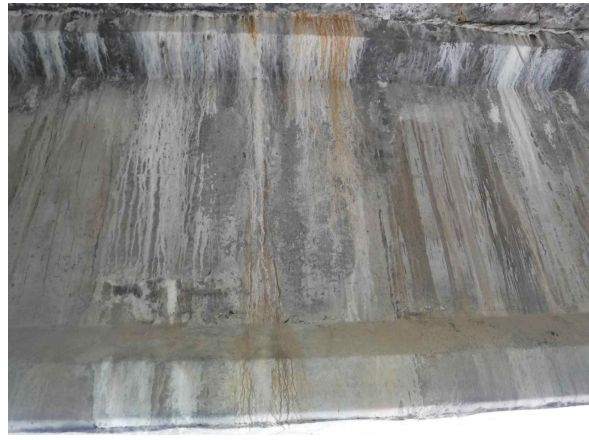
도면번호 : 51      PSCI 거더 S14 G5

손상현황 : 04      백태

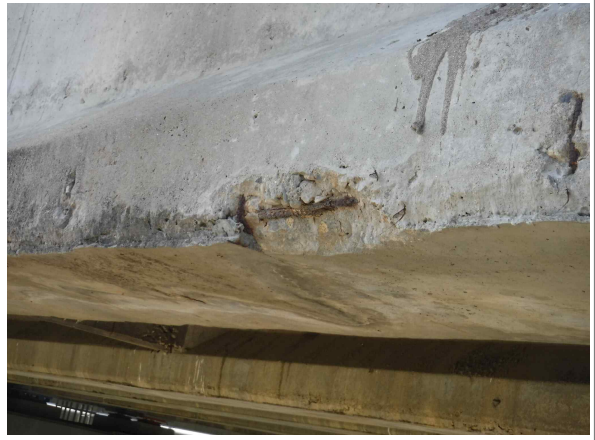
도면번호 : 52      PSCI 거더 S15 G5

손상현황 : 02      백태

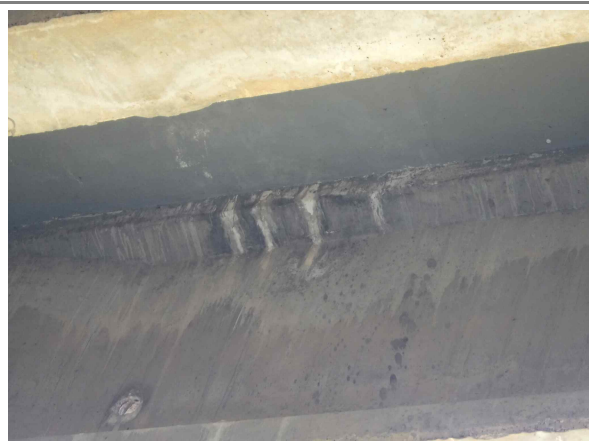
도면번호 : 52      PSCI 거더 S15 G5

손상현황 : 04      철근노출

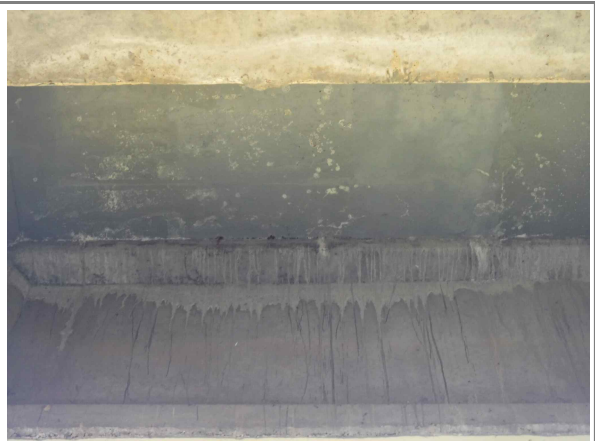
도면번호 : 53      PSCI 거더 S16 G4

손상현황 : 01      백태

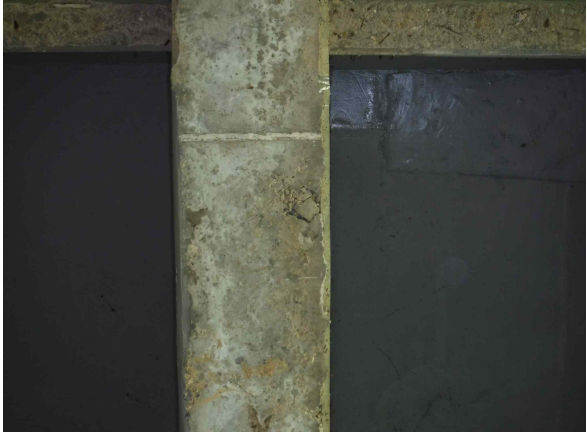
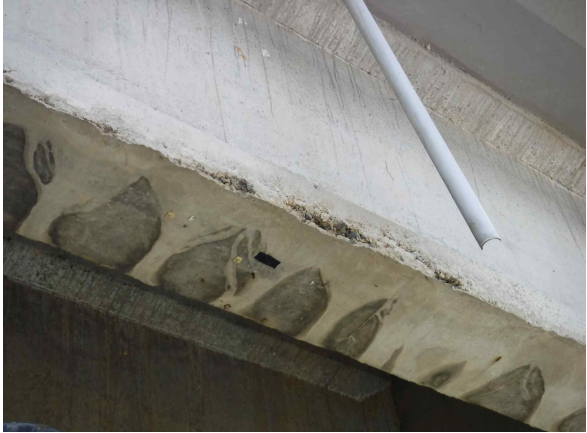
| 도면번호 : 54 | PSCI 거더 S17 G3 | 도면번호 : 55 | PSCI 거더 S18 G5 |

| 손상현황 : 02 | 재료분리 | 손상현황 : 01 | 재료분리 |

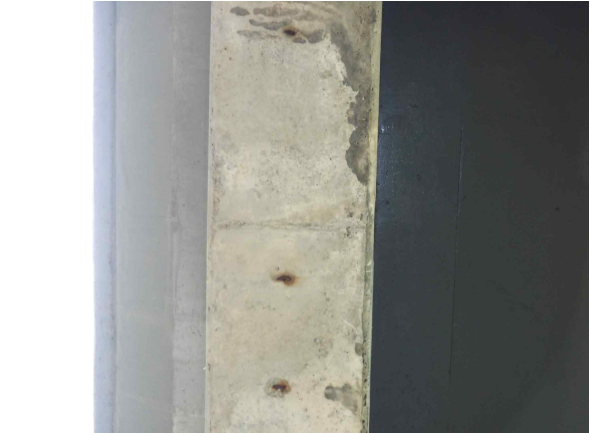
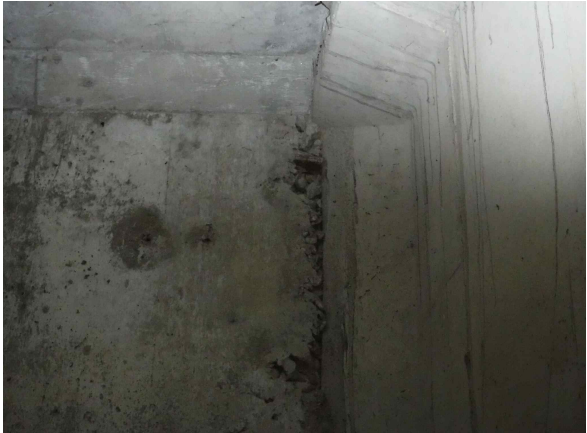
| 도면번호 : 55 | PSCI 거더 S18 G1 | 도면번호 : 56 | 바닥판 가로보 S1 |

| 손상현황 : 03 | 철근노출 | 손상현황 : 02 | 재료분리/철근노출 |

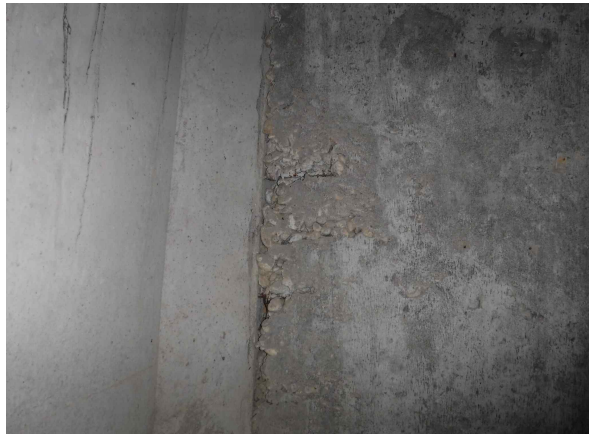
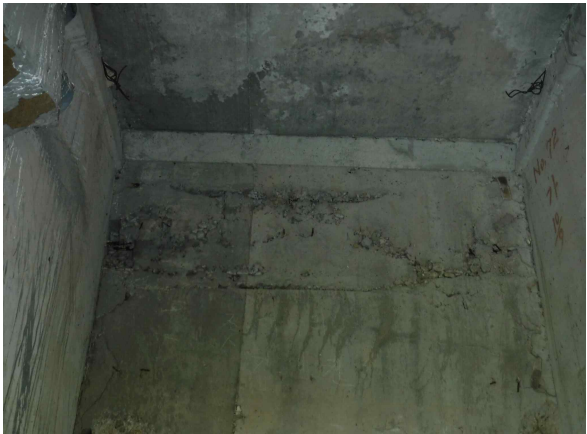
| 도면번호 : 56 | 바닥판 가로보 S1 | 도면번호 : 57 | 바닥판 가로보 S2 |

| 손상현황 : 03 | 재료분리/철근노출 | 손상현황 : 08 | 재료분리/철근노출 |

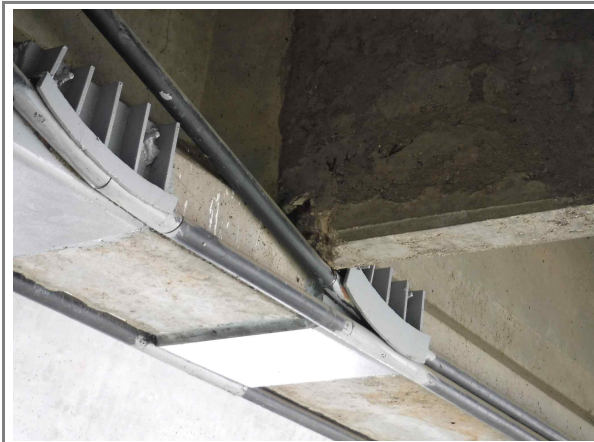
| 도면번호 : 57 | 바닥판 가로보 S2 |

| 손상현황 : 09 | 파손/철근노출 |

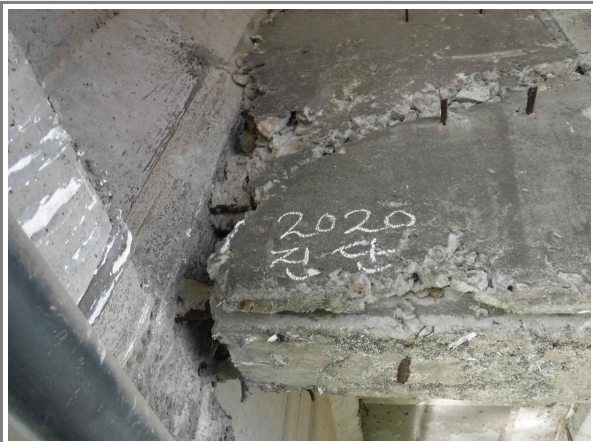
| 도면번호 : 57 | 바닥판 가로보 S2 |

| 손상현황 : 14 | 재료분리 |

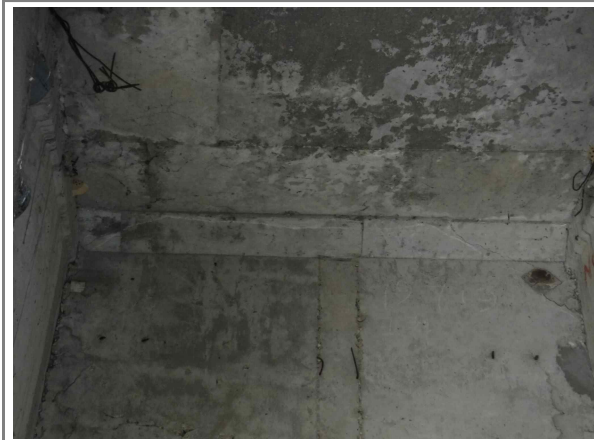
| 도면번호 : 57 | 바닥판 가로보 S2 |

| 손상현황 : 20 | 균열 |

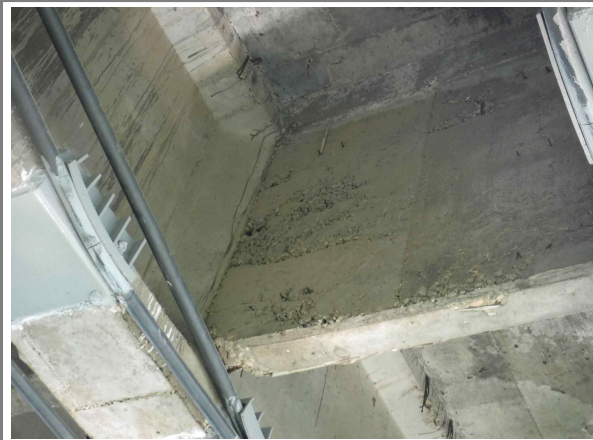
| 도면번호 : 58 | 바닥판 가로보 S3 |

| 손상현황 : 07 | 재료분리 |

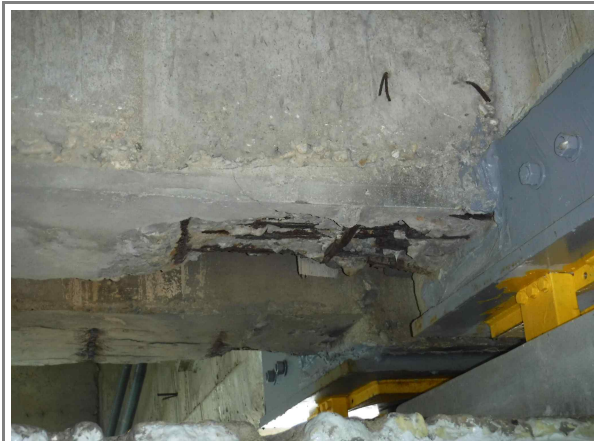
| 도면번호 : 58 | 바닥판 가로보 S3 |

| 손상현황 : 24 | 박락/철근노출 |

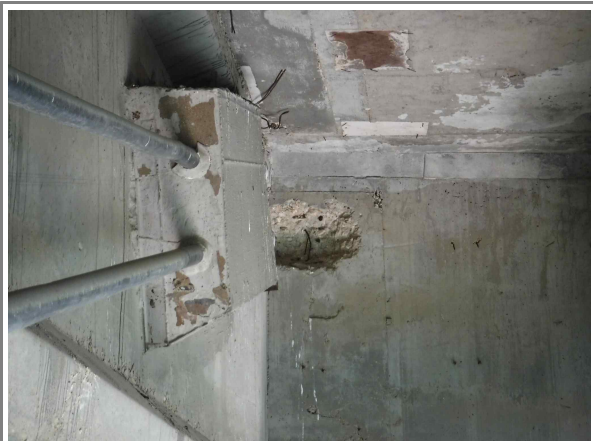
| 도면번호 : 59 | 바닥판 가로보 S4 |

| 손상현황 : 01 | 파손/철근노출 |

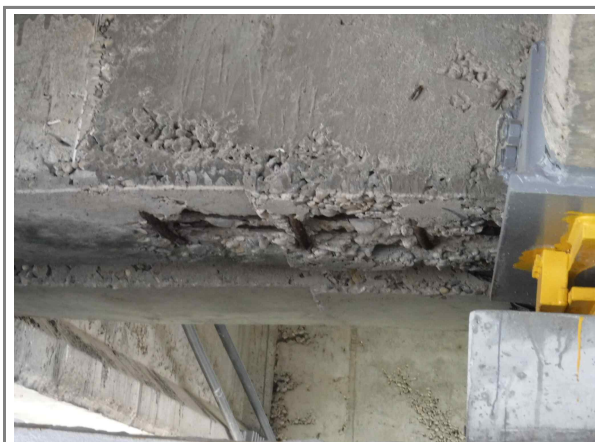
| 도면번호 : 59 | 바닥판 가로보 S4 |

| 손상현황 : 06 | 박락/철근노출 |

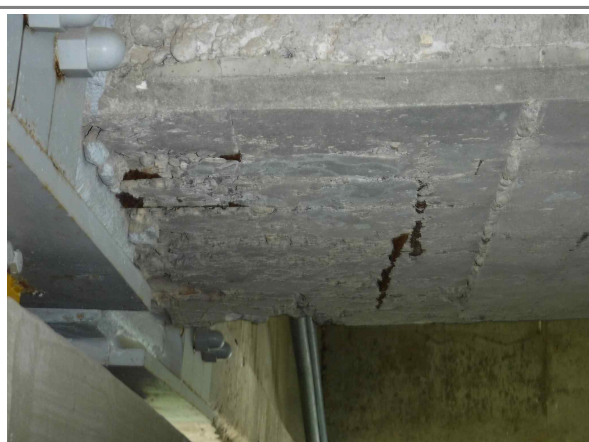
| 도면번호 : 60 | 바닥판 가로보 S5 |

| 손상현황 : 03 | 재료분리/철근노출 |

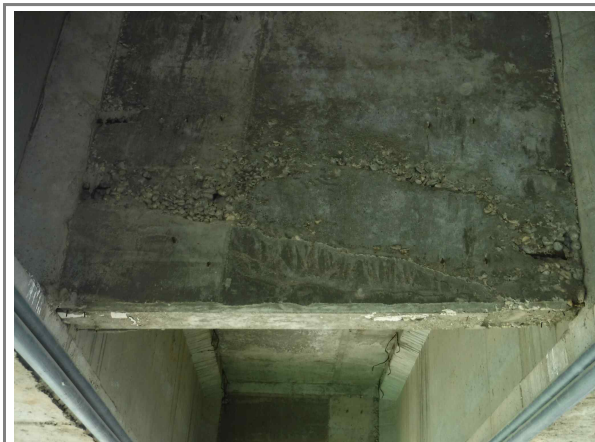
| 도면번호 : 60 | 바닥판 가로보 S5 |

| 손상현황 : 14 | 재료분리/철근노출 |

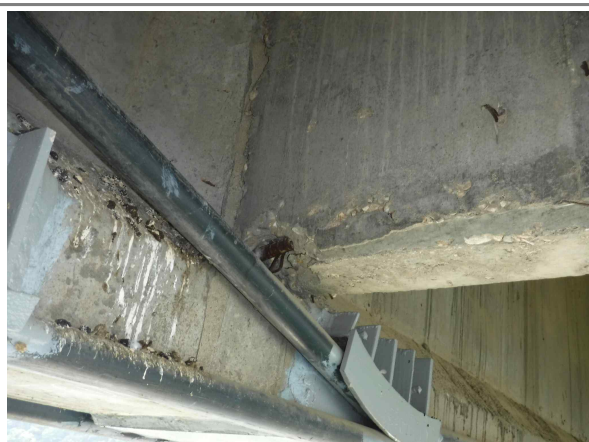
| 도면번호 : 60 | 바닥판 가로보 S5 |

| 손상현황 : 28 | 파손/철근노출 |

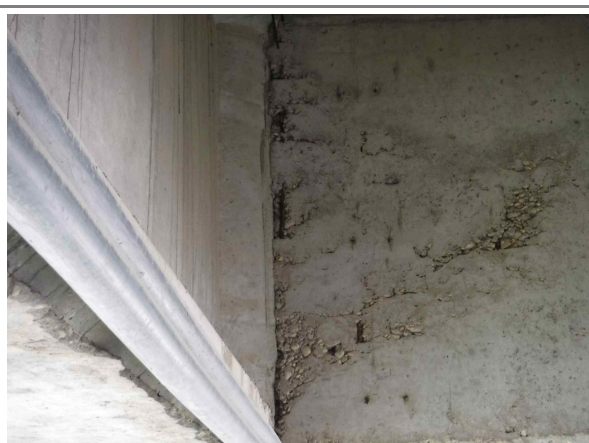
| 도면번호 : 61 | 바닥판 가로보 S6 |

| 손상현황 : 08 | 재료분리/철근노출 |

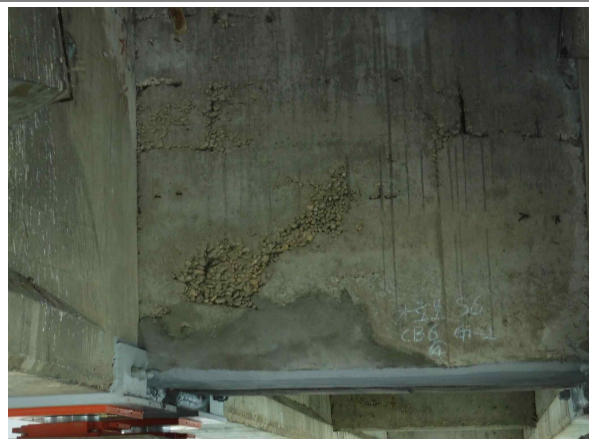
| 도면번호 : 61 | 바닥판 가로보 S6 |

| 손상현황 : 22 | 재료분리 |

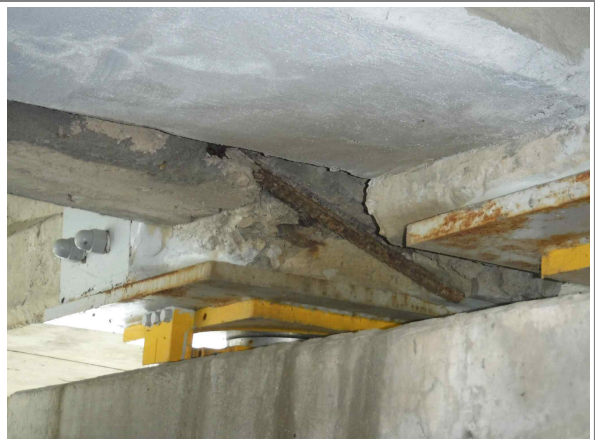
| 도면번호 : 62 | 바닥판 가로보 S7 |

| 손상현황 : 04 | 박락/철근노출 |

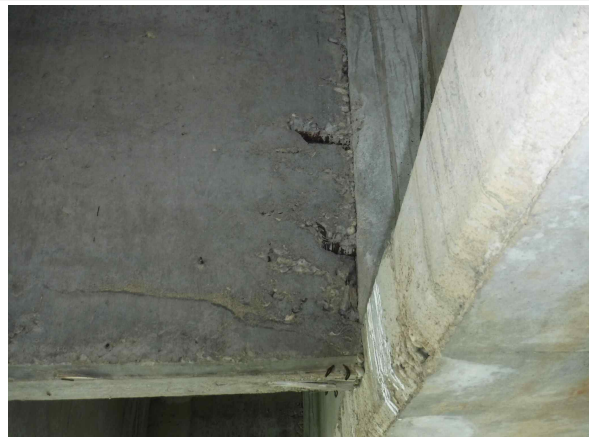
| 도면번호 : 62 | 바닥판 가로보 S7 |

| 손상현황 : 11 | 재료분리/철근노출 |

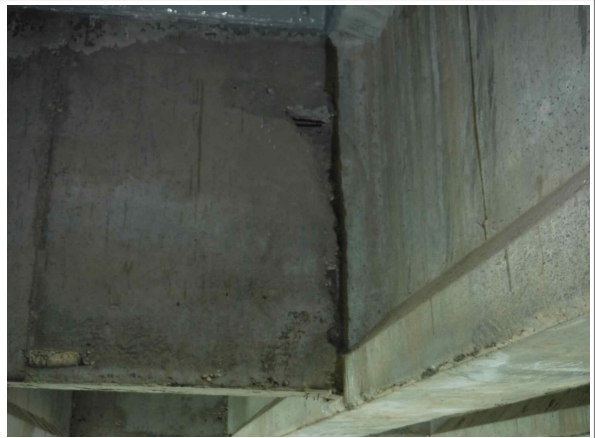
| 도면번호 : 62 | 바닥판 가로보 S7 |

| 손상현황 : 22 | 박락/철근노출 |

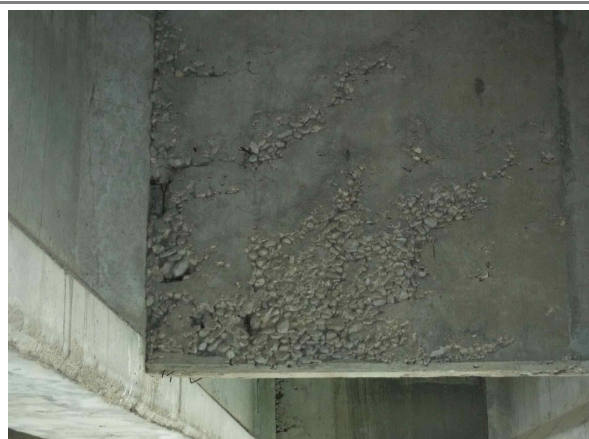
| 도면번호 : 63 | 바닥판 가로보 S8 |

| 손상현황 : 08 | 재료분리/철근노출 |

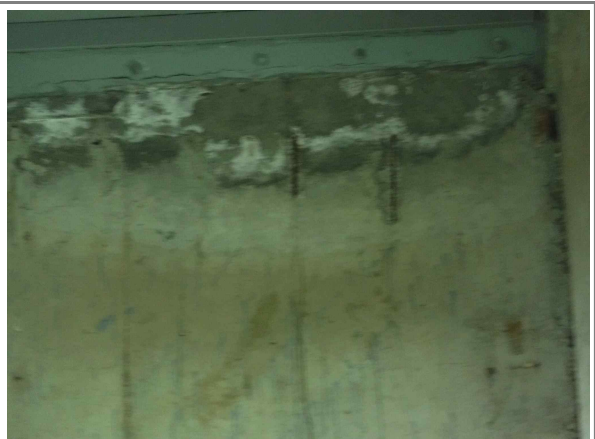
| 도면번호 : 64 | 바닥판 가로보 S9 |

| 손상현황 : 02 | 철근노출 |
