(구)남한강교 상부 전경

(구)남한강교 하부 전경

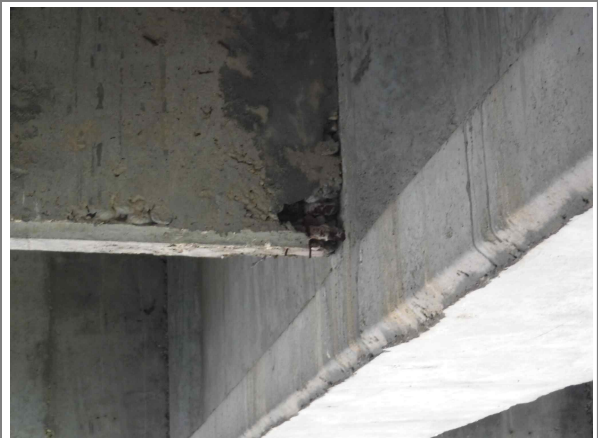
| 도면번호 : 65 | 바닥판 가로보 S10 |

| 손상현황 : 07 | 재료분리/철근노출 |

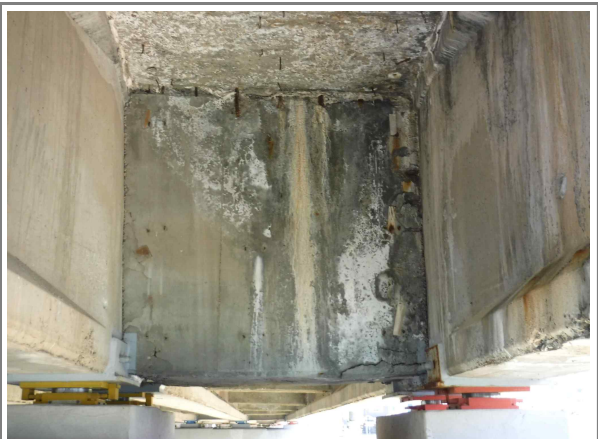
| 도면번호 : 68 | 바닥판 가로보 S13 |

| 손상현황 : 01 | 백태 |

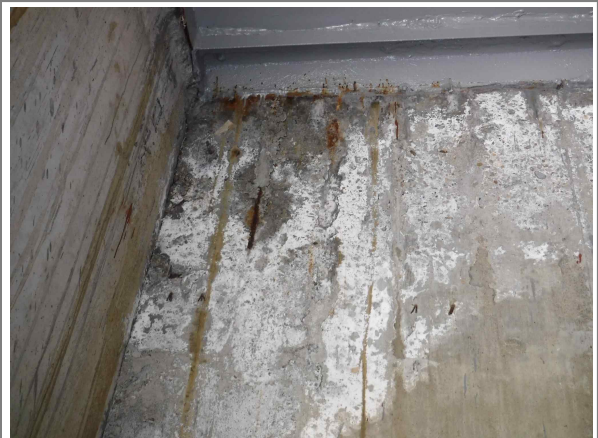
| 도면번호 : 70 | 바닥판 가로보 S15 |

| 손상현황 : 03 | 백태/박리/철근노출 |

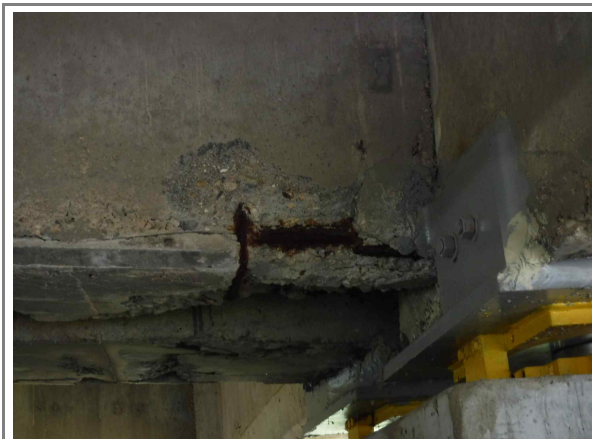
| 도면번호 : 70 | 바닥판 가로보 S15 |

| 손상현황 : 13 | 박락/철근노출 |

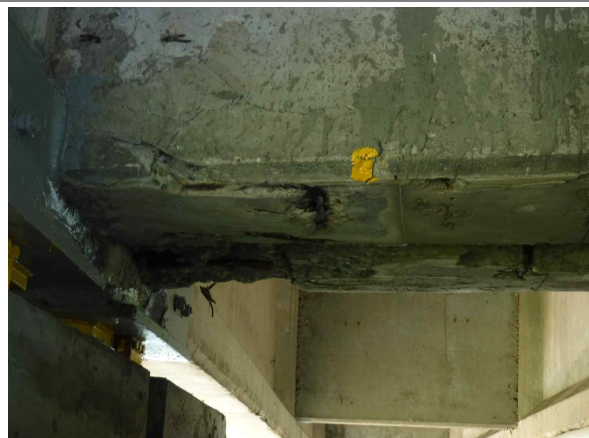
도면번호 : 71      바닥판 가로보 S16

손상현황 : 02      박락/철근노출

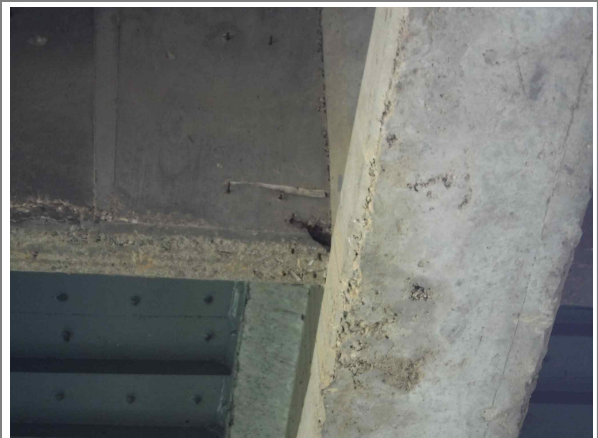
도면번호 : 72      바닥판 가로보 S17

손상현황 : 01      재료분리/철근노출

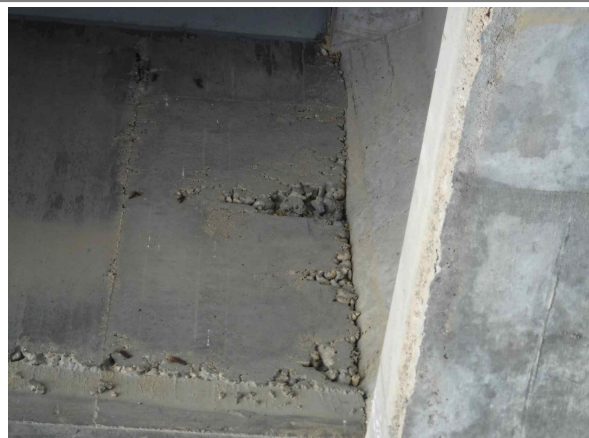
도면번호 : 73      바닥판 가로보 S18

손상현황 : 01      재료분리/철근노출

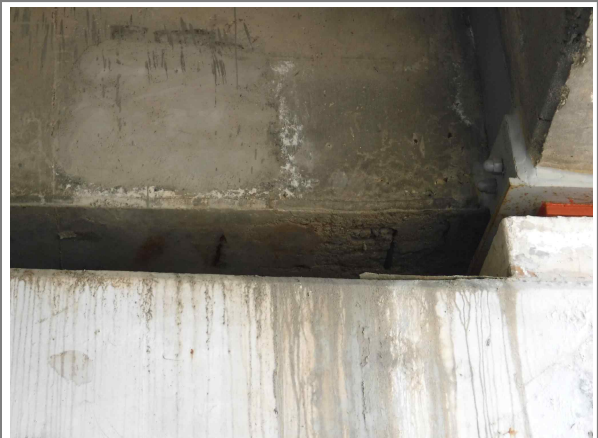
도면번호 : 73      바닥판 가로보 S18

손상현황 : 02      철근노출

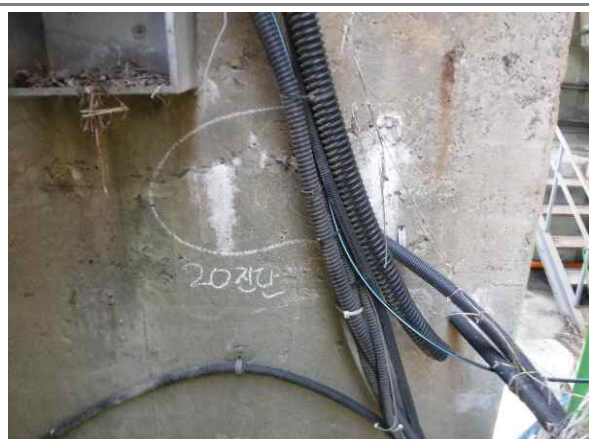
도면번호 : 74      교대 A1

손상현황 : 01      백태

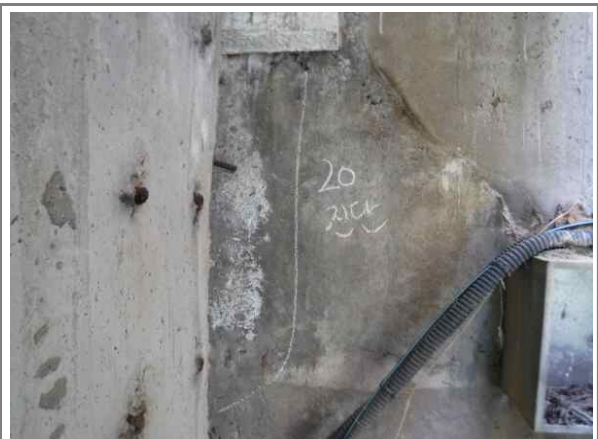
도면번호 : 74      교대 A1

손상현황 : 02      백태

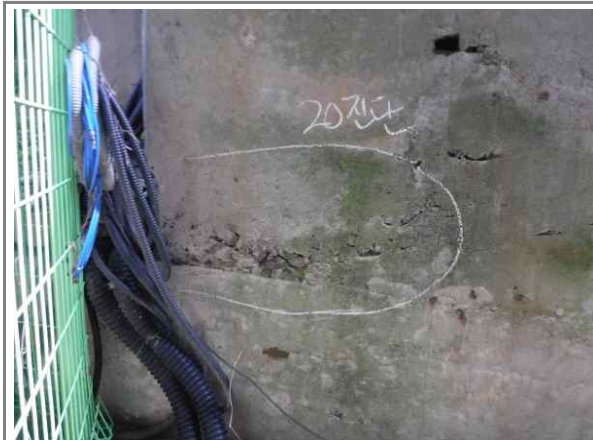
| 도면번호 : 74 | 교대 A1 |

| 손상현황 : 03 | 재료분리 |

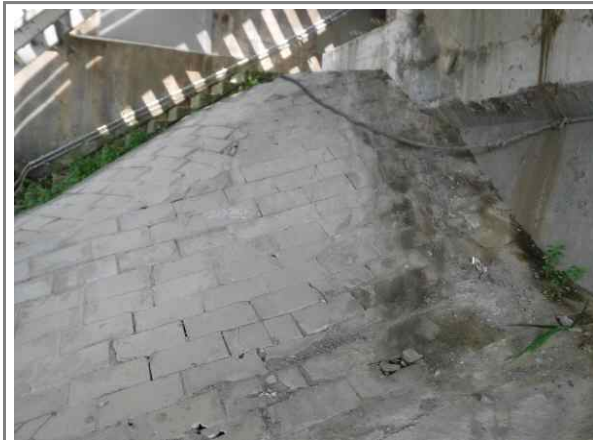
| 도면번호 : 75 | 교대 A2 |

| 손상현황 : 01 | 법면 보호블럭 파손 |

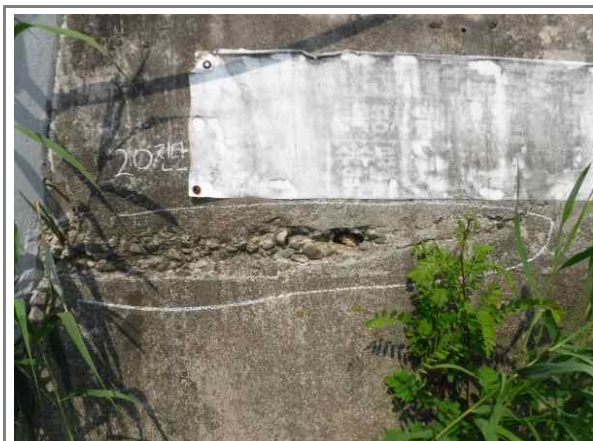
| 도면번호 : 75 | 교대 A2 |

| 손상현황 : 03 | 재료분리 |

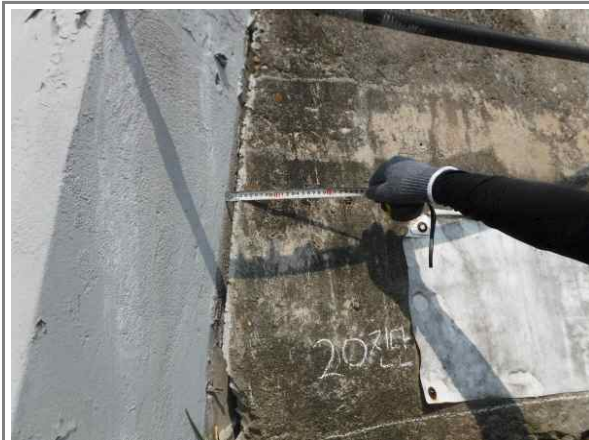
| 도면번호 : 75 | 교대 A2 |

| 손상현황 : 05 | 이격 |

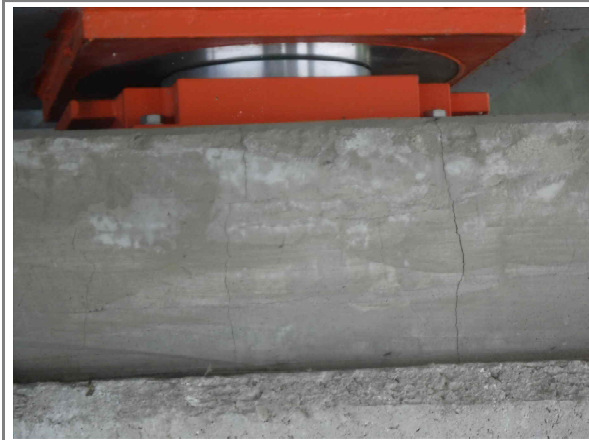
| 도면번호 : 76 | 교각 P1 |

| 손상현황 : 04 | 물탈균열 |

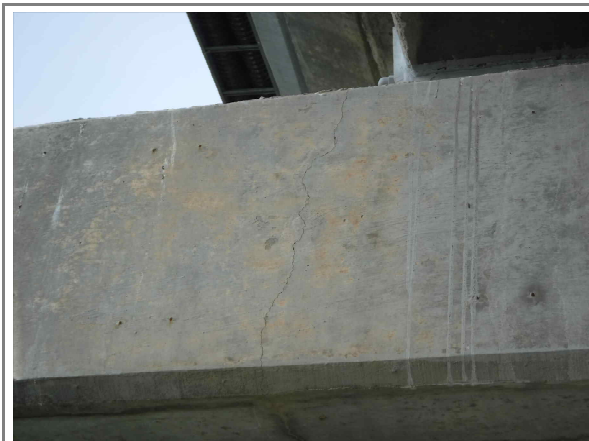
| 도면번호 : 77 | 교각 P2 |

| 손상현황 : 01 | 균열 |

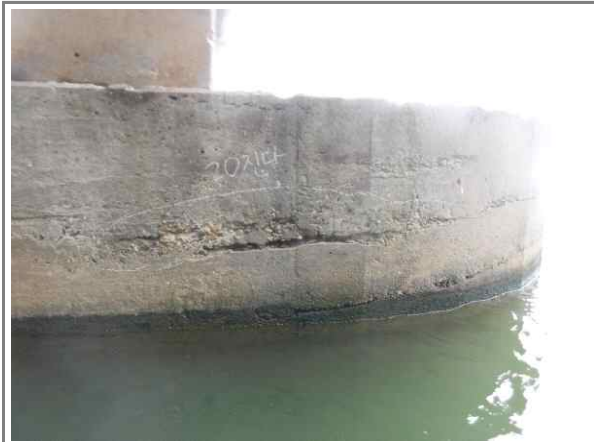
| 도면번호 : 77 | 교각 P2 기초부 |

| 손상현황 : 04 | 침식 |

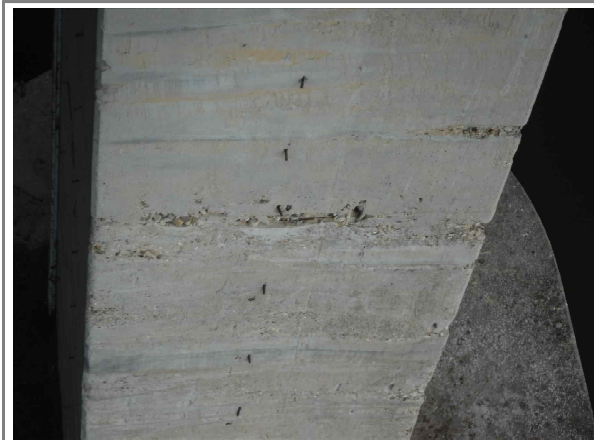
| 도면번호 : 77 | 교각 P2 |

| 손상현황 : 07 | 재료분리 |

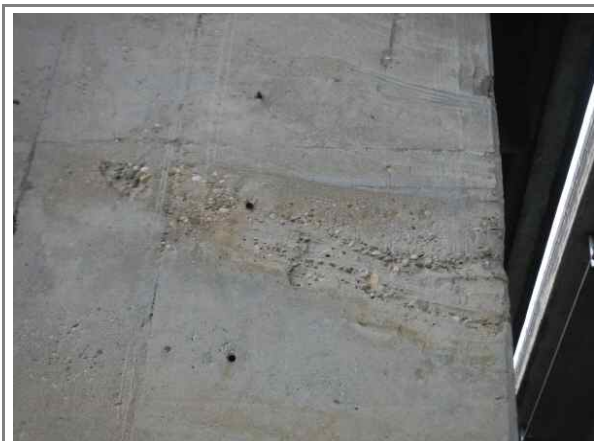
| 도면번호 : 77 | 교각 P2 |

| 손상현황 : 09 | 박락 |

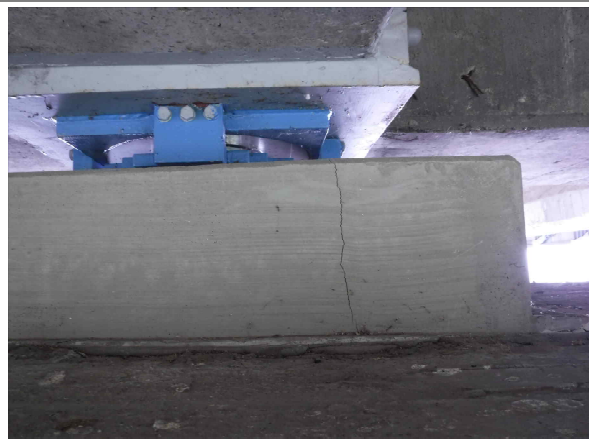
| 도면번호 : 77 | 교각 P2 |

| 손상현황 : 13 | 물탈균열 |

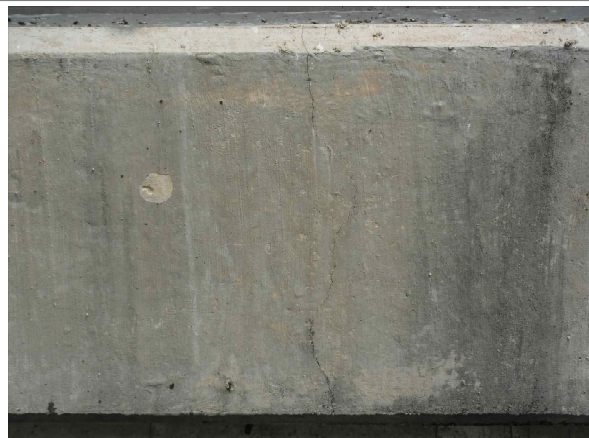
| 도면번호 : 77 | 교각 P2 |

| 손상현황 : 15 | 균열 |

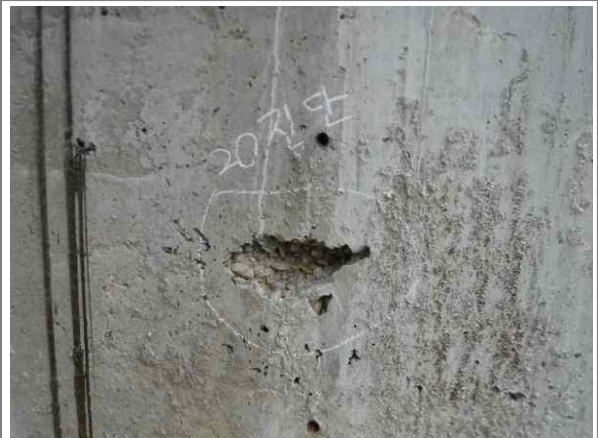
| 도면번호 : 78 | 교각 P3 |

| 손상현황 : 03 | 재료분리 |

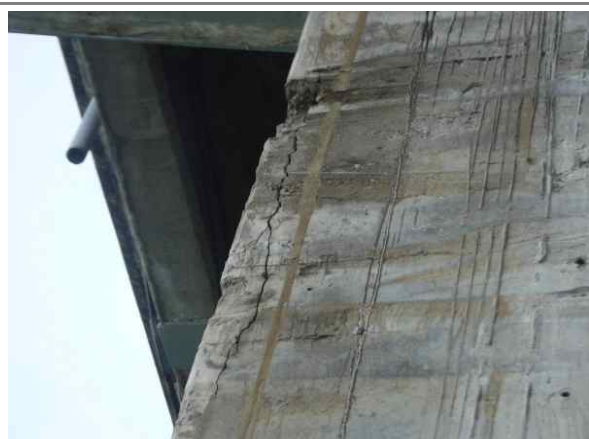
| 도면번호 : 78 | 교각 P3 |

| 손상현황 : 05 | 파손(박리/박락) |

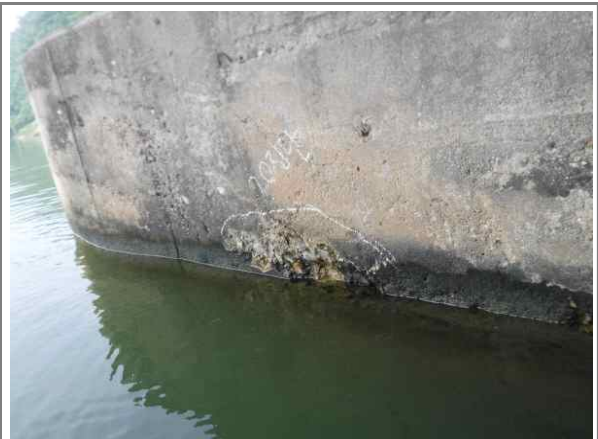
| 도면번호 : 78 | 교각 P3 기초부 |

| 손상현황 : 07 | 침식 |

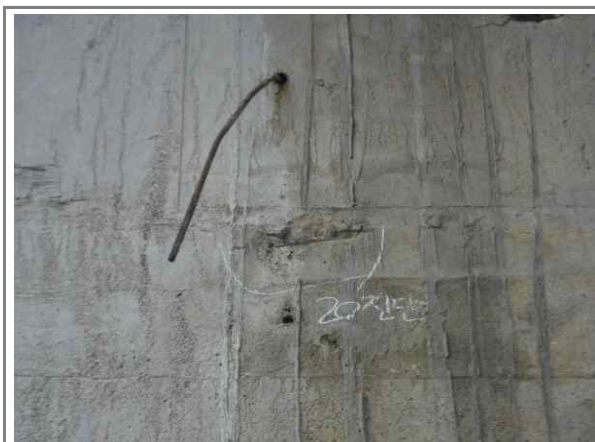
| 도면번호 : 78 | 교각 P3 |

| 손상현황 : 08 | 철근노출 |

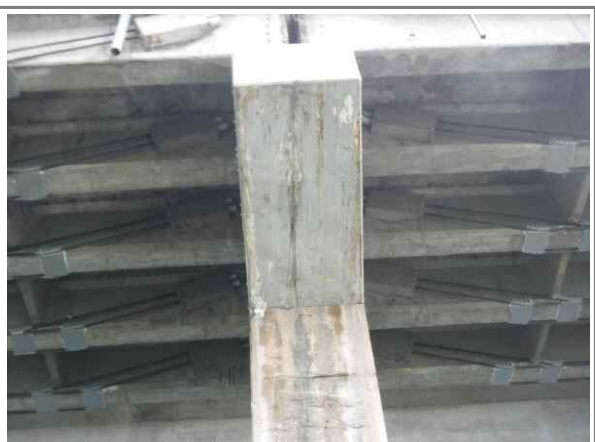
| 도면번호 : 78 | 교각 P3 |

| 손상현황 : 09 | 백태 |

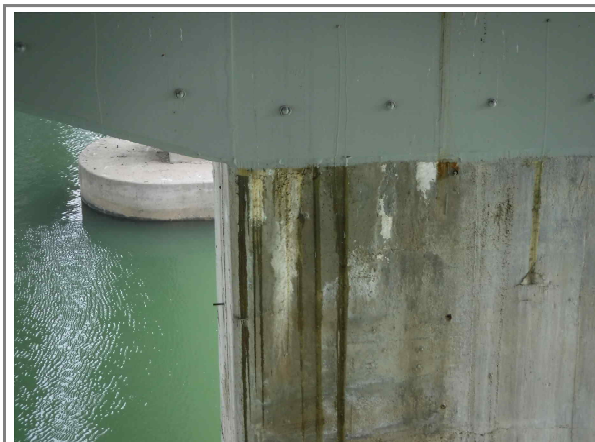
| 도면번호 : 78 | 교각 P3 |

| 손상현황 : 10 | 백태 |

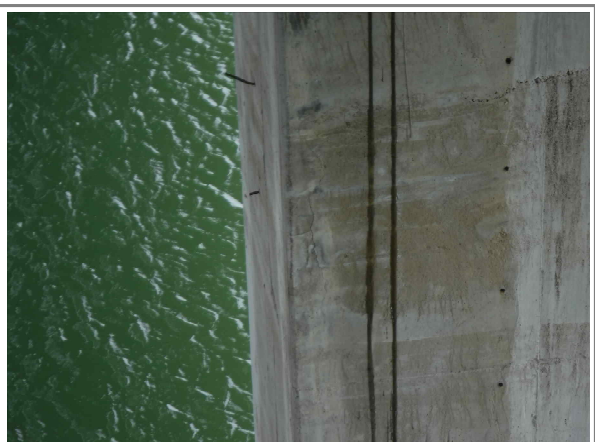
| 도면번호 : 78 | 교각 P3 |

| 손상현황 : 11 | 박리 |

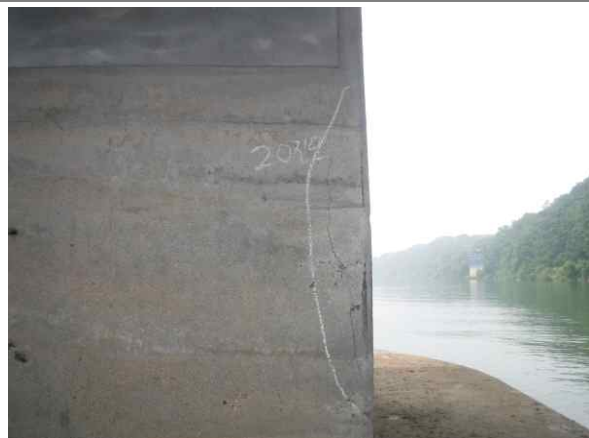
| 도면번호 : 79 | 교각 P4 |

| 손상현황 : 09 | 박리 |

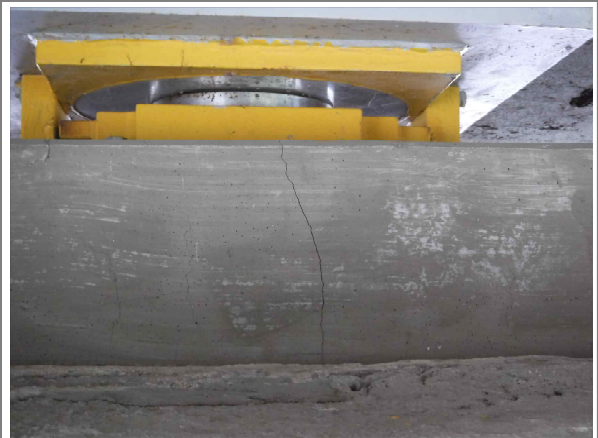
| 도면번호 : 79 | 교각 P4 |

| 손상현황 : 13 | 물탈균열 |

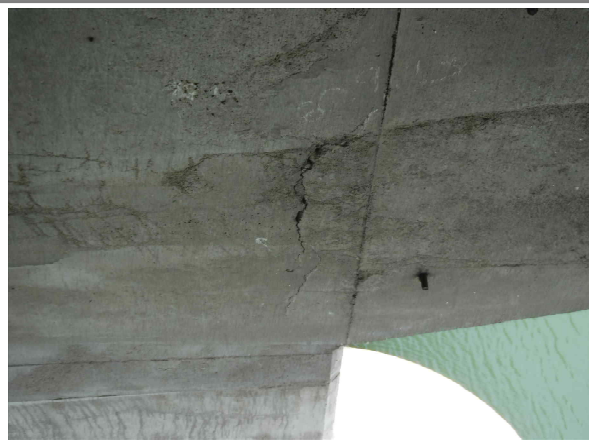
| 도면번호 : 79 | 교각 P4 |

| 손상현황 : 15 | 균열 |

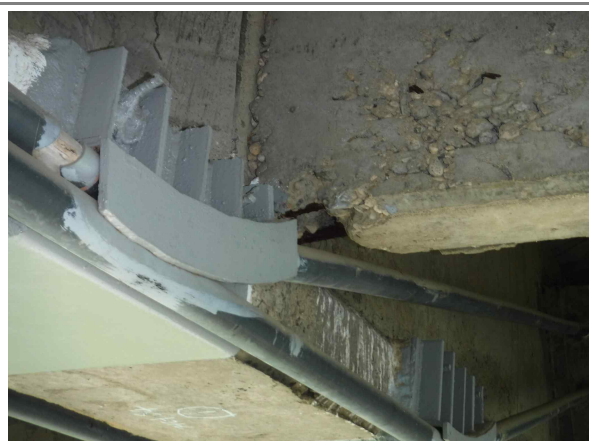
| 도면번호 : 80 | 교각 P5 |

| 손상현황 : 06 | 침식 |

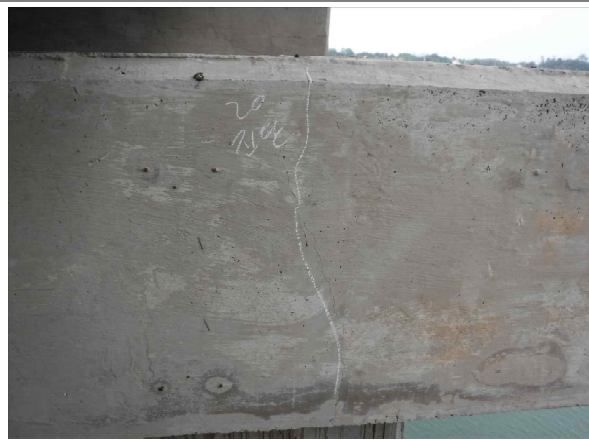
| 도면번호 : 82 | 교각 P7 |

| 손상현황 : 02 | 균열 |

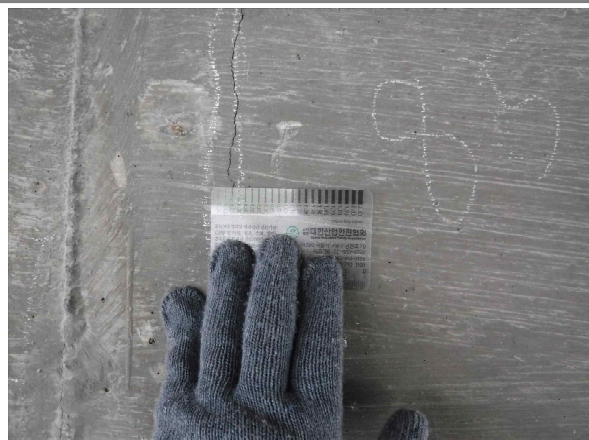
| 도면번호 : 82 | 교각 P7 |

| 손상현황 : 04 | 균열 |

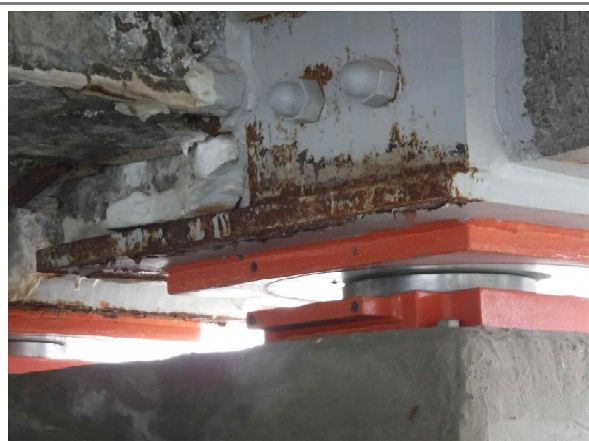
| 도면번호 : 82 | 교각 P7 |

| 손상현황 : 07 | 받침장치 부식 |

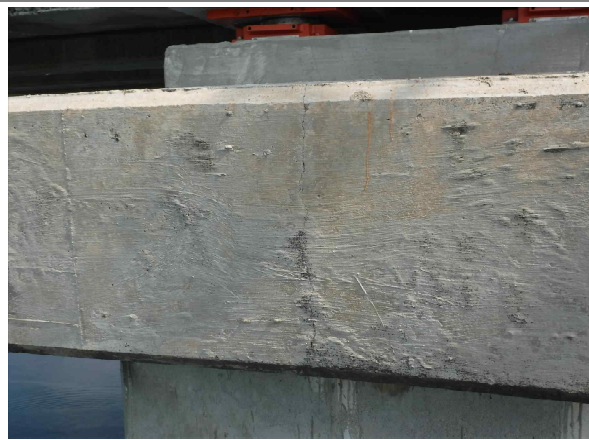
| 도면번호 : 83 | 교각 P8 |

| 손상현황 : 03 | 균열 |

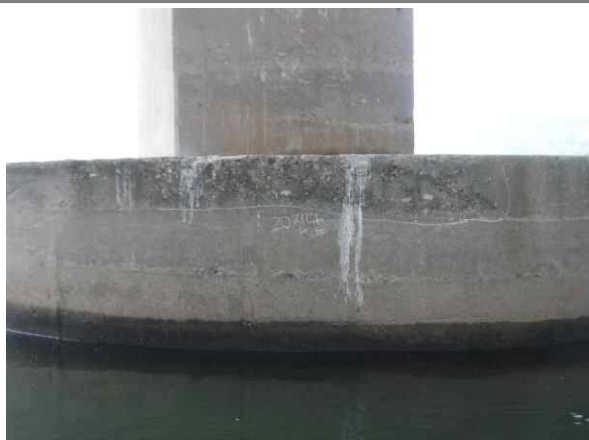
| 도면번호 : 83 | 교각 P8 기초부 |

| 손상현황 : 05 | 침식 |

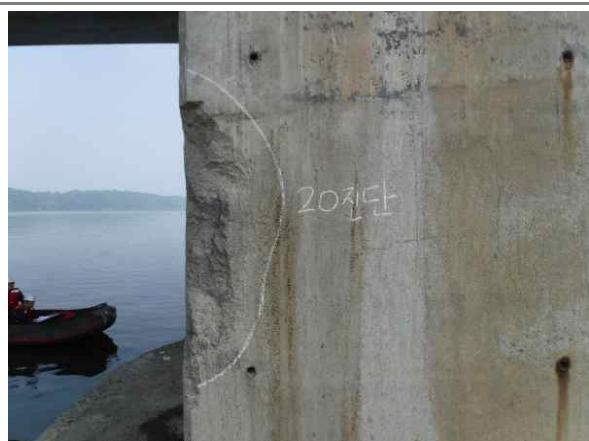
| 도면번호 : 84 | 교각 P9 |

| 손상현황 : 01 | 파손 |

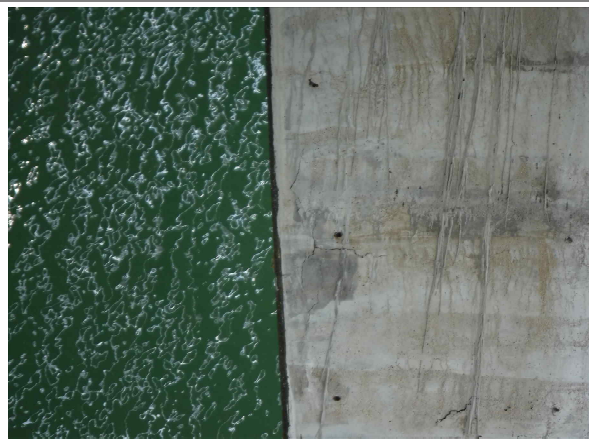
| 도면번호 : 84 | 교각 P9 |

| 손상현황 : 07 | 박리 |

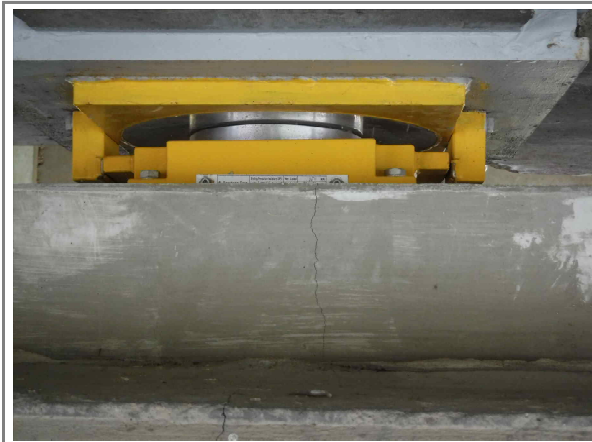
| 도면번호 : 85 | 교각 P10 |

| 손상현황 : 06 | 물탈균열 |

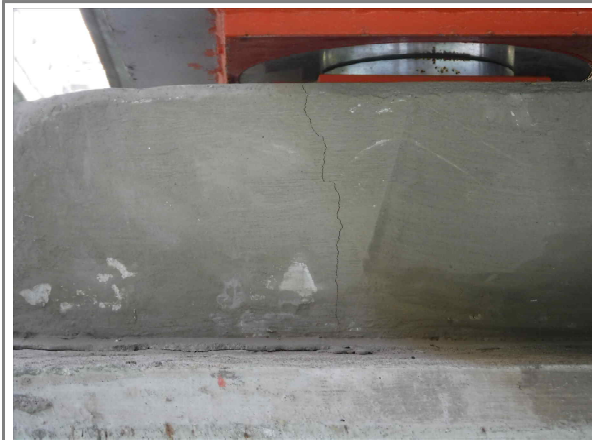
| 도면번호 : 86 | 교각 P11 |

| 손상현황 : 07 | 물탈균열 |

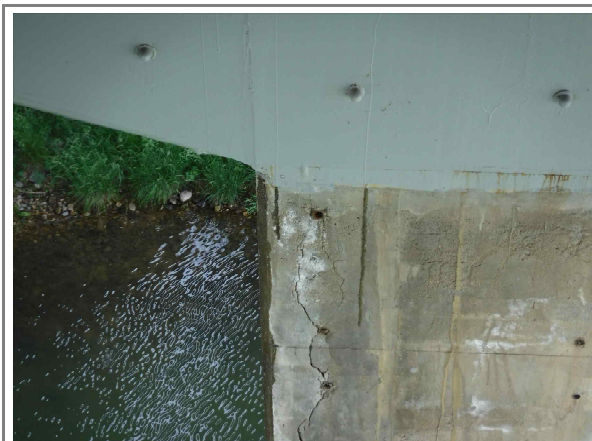
| 도면번호 : 87 | 교각 P12 |

| 손상현황 : 03 | 백태(박리) |

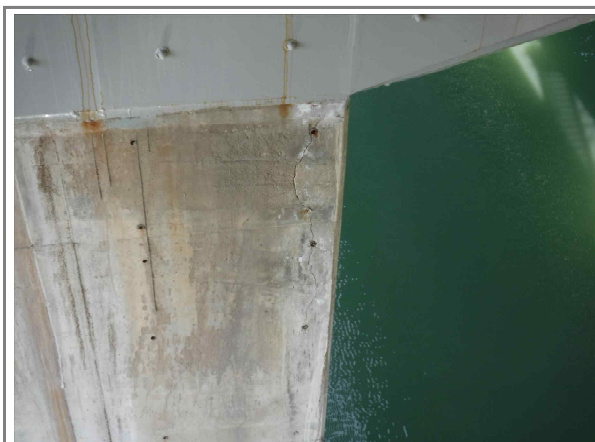
| 도면번호 : 87 | 교각 P12 |

| 손상현황 : 07 | 박리 |

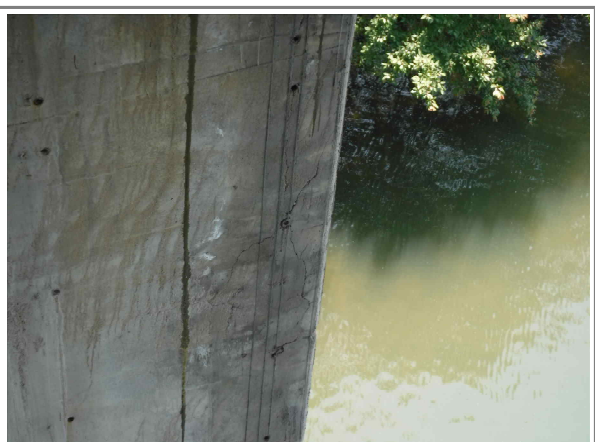
| 도면번호 : 87 | 교각 P12 |

| 손상현황 : 08 | 박리 |

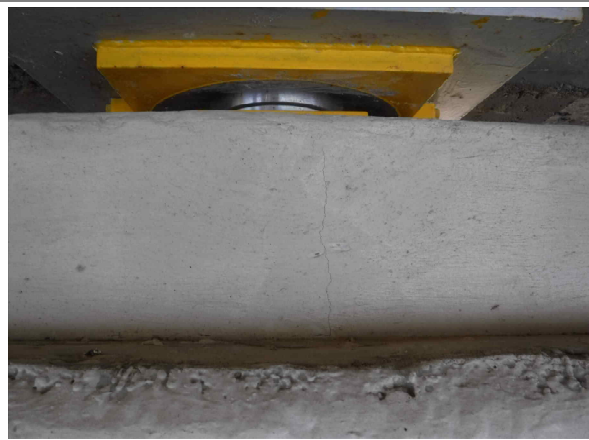
| 도면번호 : 88 | 교각 P13 |

| 손상현황 : 03 | 몰탈균열 |

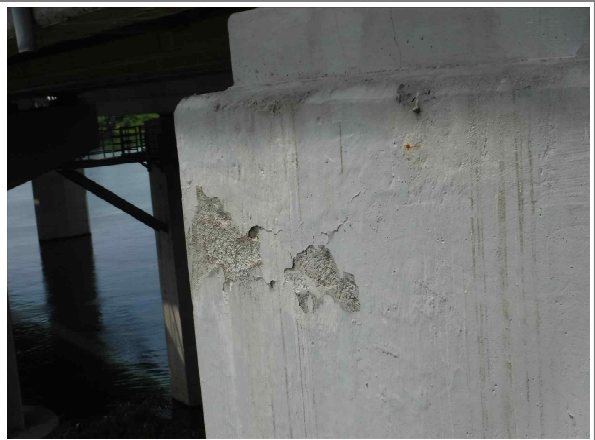
| 도면번호 : 88 | 교각 P13 |

| 손상현황 : 05 | 도장박리 |

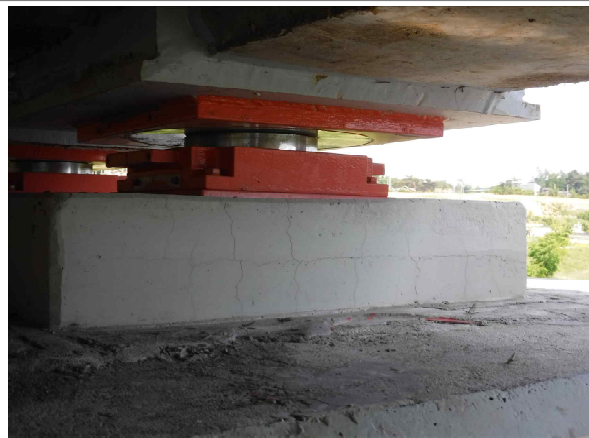
| 도면번호 : 89 | 교각 P14 |

| 손상현황 : 02 | 몰탈망상균열 |

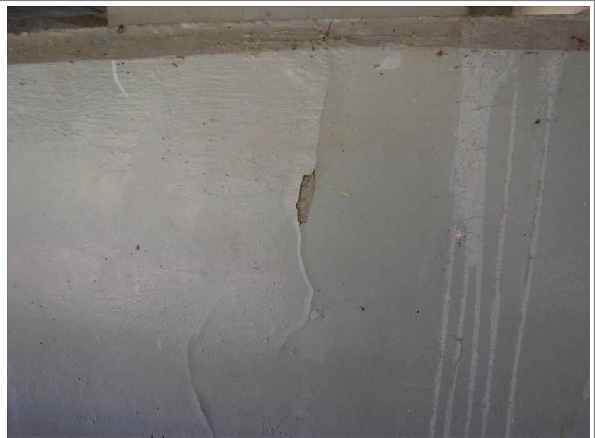
| 도면번호 : 89 | 교각 P14 |

| 손상현황 : 04 | 보수부재균열 |

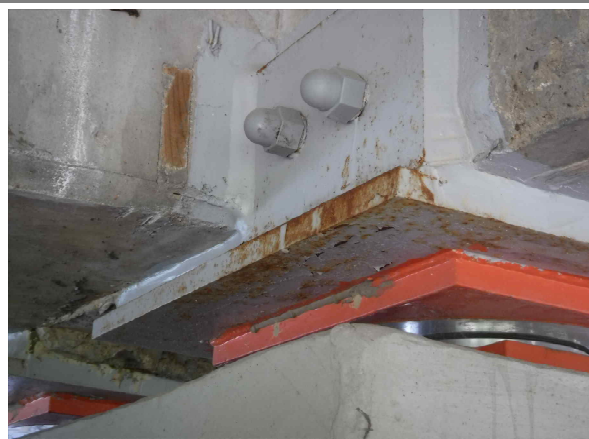
| 도면번호 : 89 | 교각 P14 |

| 손상현황 : 05 | 받침장치 부식 |

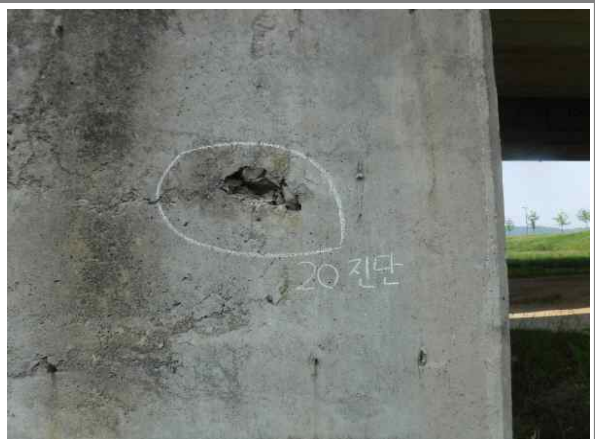
| 도면번호 : 90 | 교각 P15 |

| 손상현황 : 01 | 재료분리 |

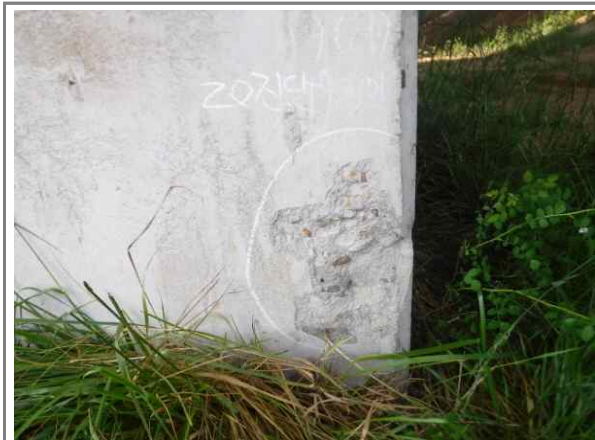
| 도면번호 : 92 | 교각 P17 |

| 손상현황 : 01 | 파손 |
