성남 ~ 장호원 도로건설공사 [제4공구]

# 안전점검 종합보고서

2018. 02.

사단  
법인 한국건설안전협회

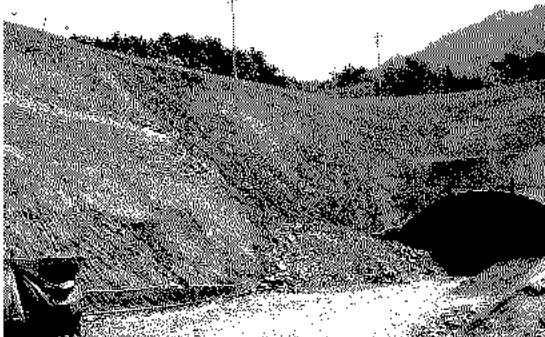
| | 경사완화 공법 적용 1:0.5→1:1.0 |

| 조치결과<br>실시여부 | 1:0.5에서 1:1.0으로 완화공법 적용 |

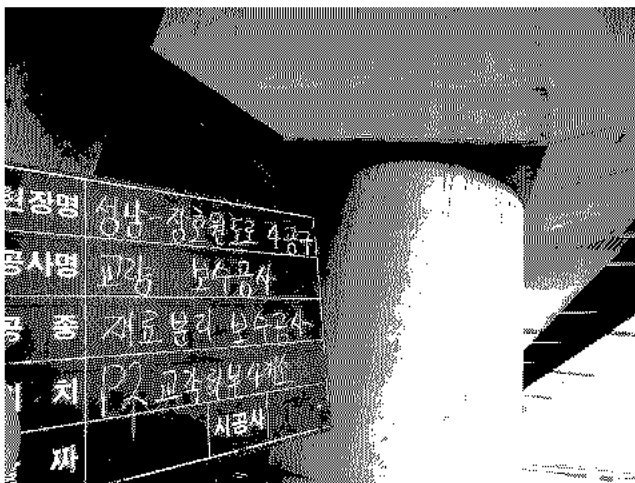
| | 철근 노출 보수완료 |

| 조치결과<br>실시여부 | 단면복구를 통하여 철근노출 보수완료 |

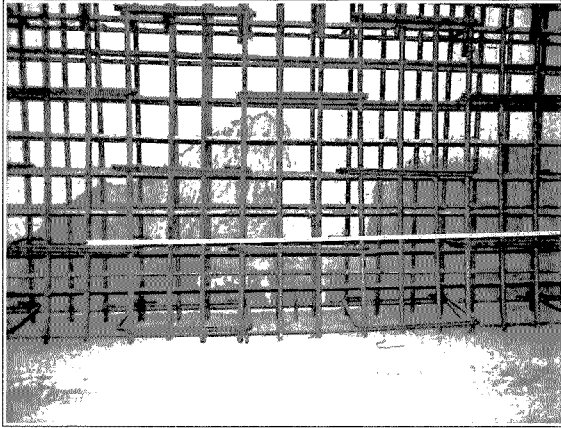
| <p>[정개터널]콘크리트 라이닝 두께 측정 광경</p> | <p>[정개터널]콘크리트 라이닝 철근 배근간격 측정 광경(주철근 C.T.C 150mm)</p> |
