오 천 터 널 (상)

# 2020년 국도 3호선 수하3교[상] 등 5개소 정밀안전점검 및 성능평용역 설계서

| 순번 | 노선 | 시설물 | 위 치 | 제 원 | | | 비고 |
|---|---|---|---|---|---|---|---|
| 3 | 42 | 오천터널(상) | 이천시 마장면 회억리 | 457 | 2 | 2004 | 정밀안전점검+성능평가 |

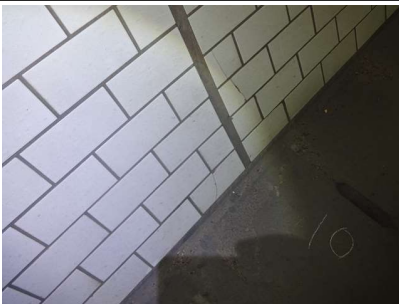
| 13 | 타일부 타일균열<br>SP11 1EA | 14 | 타일부 소화기함파손<br>SP12 1EA | 15 | 타일부 타일균열<br>SP12 1EA |

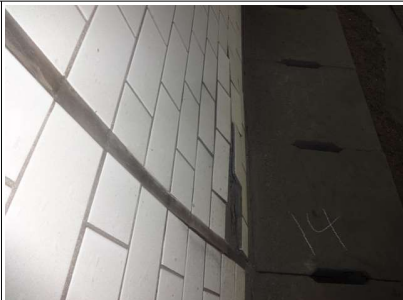
| 16 | 타일부 타일들뜸<br>SP14 21EA | 17 | 타일부 타일들뜸<br>SP14 21EA | 18 | 타일부 타일균열<br>SP15 3EA |

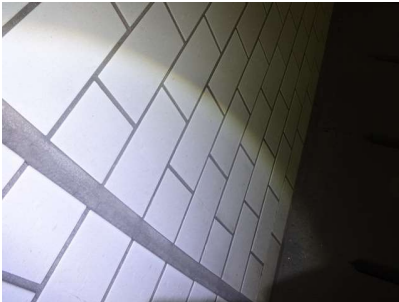
| 22 | 타일부 타일균열<br>SP19 3EA | 23 | 타일부 타일균열<br>SP20 4EA | 24 | 측벽부 몰탈탈락<br>SP21(A=0.1m*0.1m) |

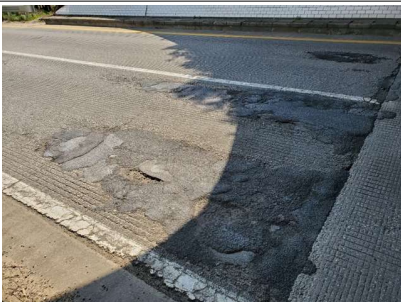
| 4 | 포장면 보수불량<br>SP2(A=1.0m*2.4m*2EA) | 5 | 포장면 파손<br>SP2(A=0.9*1.7m) | 6 | 포장면 파손<br>SP2(A=0.1*6.0m) |

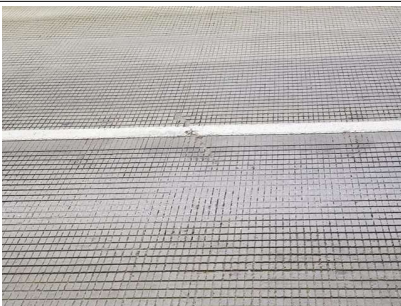
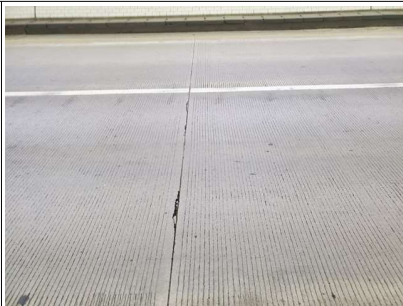
| 10 | 포장부 균열<br>S11(A=0.3m*1.0m) | 11 | 포장부 파손<br>S12(A=0.3m*1.0m*2EA) | 12 | 공동구 균열 SP15<br>(CW=1.0mm/9.0m) |

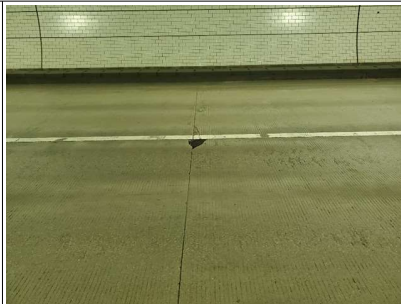
| 16 | 포장면 파손<br>SP26(A=0.3m*0.4m) | 17 | 포장면 파손<br>SP26(A=0.3m*0.4m) | 18 | 포장면 균열<br>SP27(L=1.0m) |

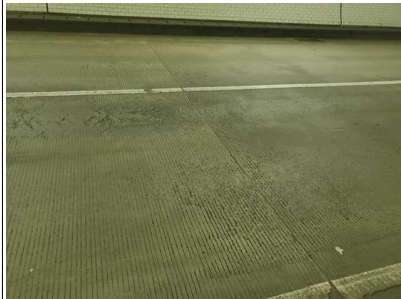
| 19 | 포장면 표면불량<br>SP28~29(A=3.0m*10.0m) | 20 | 포장면 표면불량<br>SP28~29(A=3.0m*10.0m) | 21 | 공동구 균열 SP30<br>(CW=1.0mm/3.0m) |

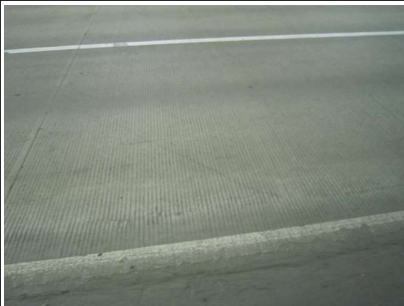
| | 25 | 포장면 균열<br>SP39(L=2.5m) |

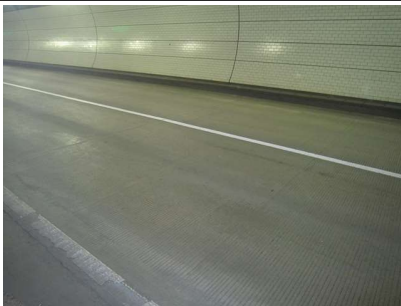
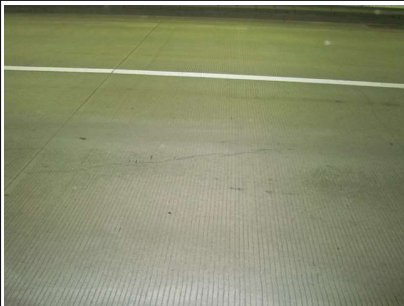
| | 26 | 포장면 균열<br>SP41(L=9.0m) |

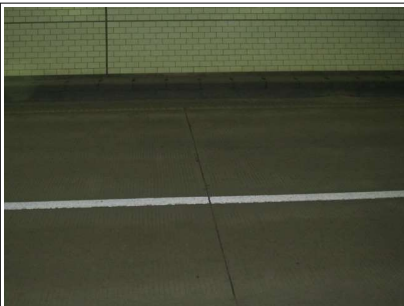
| | 28 | 포장면 파손<br>SP47(A=0.2m*0.5m) |

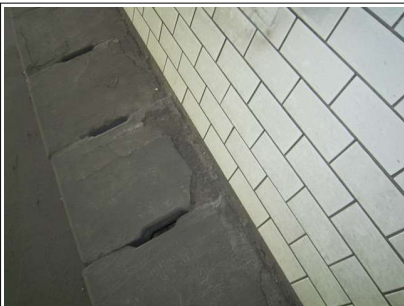
| | 29 | 공동구 덮개파손<br>SP48 9EA |

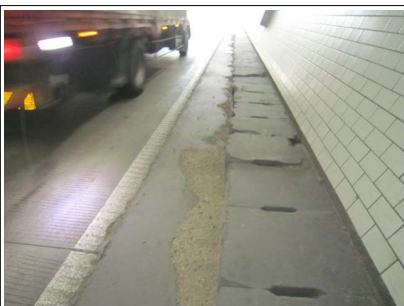
| | 31 | 포장부 노면 토사퇴적<br>SP51(A=0.1m*1.0m*3EA) |

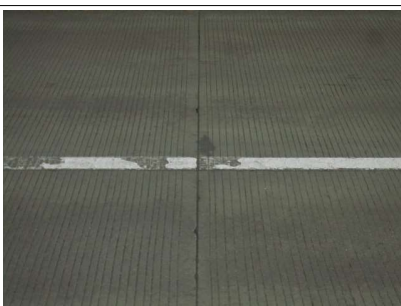
| | 32 | 포장면 파손<br>SP51(A=0.1m*0.2m*2EA) |

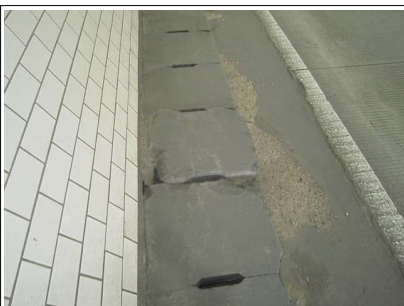
| | 33 | 공동구 덮개파손<br>SP51 7EA |

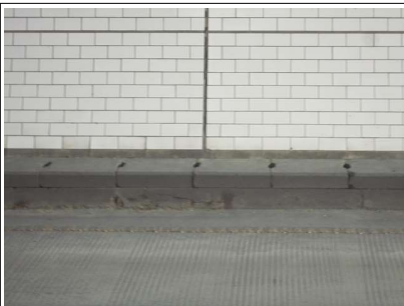
| | 34 | 공동구 들뜸<br>SP51(A=0.2m*2.5m) |

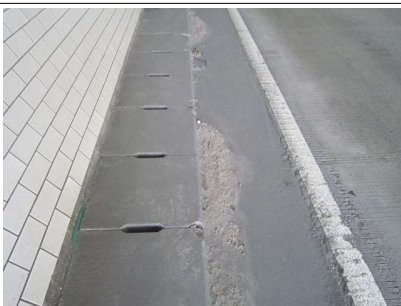
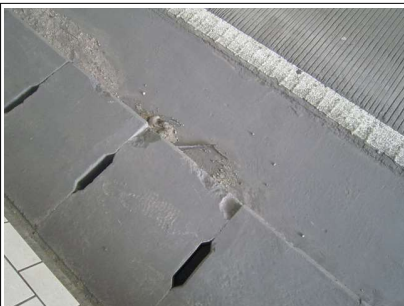
| | 35 | 공동구 덮개파손<br>SP52 6EA |

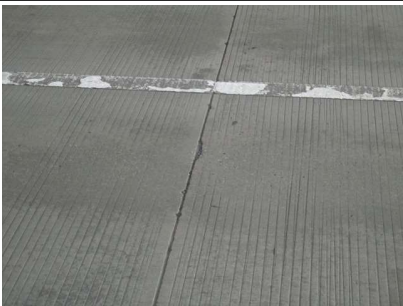
| 37 | 포장면 파손<br>SP52(A=0.1m*0.2m) | 38 | 공동구 덮개파손<br>SP53 5EA | 39 | 공동구 덮개파손<br>SP53 5EA |

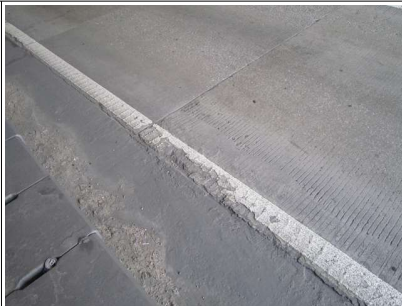
| 40 | 포장면 균열<br>SP53(L=4.0m) | 41 | 포장면 파손<br>SP53(A=0.2m*0.5m) | |

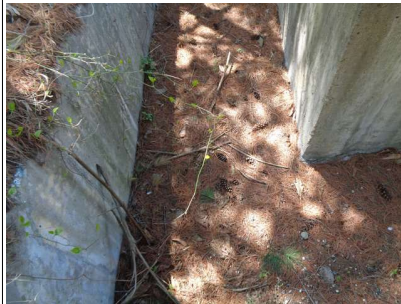
| 25 | 진출부 사면 상단<br>토사퇴적(A=1.0m*20.0m) | 26 | 진출부 사면 상단<br>토사퇴적(A=1.0m*20.0m) | 27 | 진출부 사면 녹생토유실<br>A=(3.0m*5.0m) |

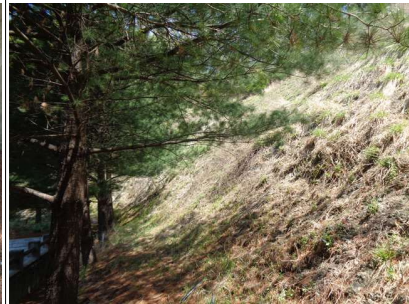
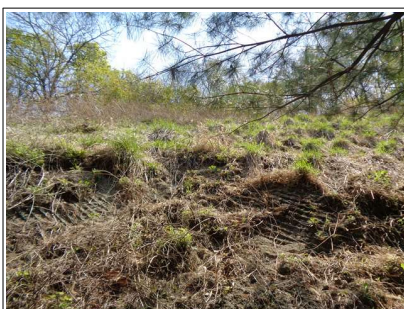
| 28 | 진출부 사면 녹생토유실<br>A=(3.0m*5.0m) | 29 | 진출부 사면 녹생토유실<br>A=(5.0m*10.0m) | 30 | 진출부 사면 녹생토유실<br>A=(5.0m*10.0m) |

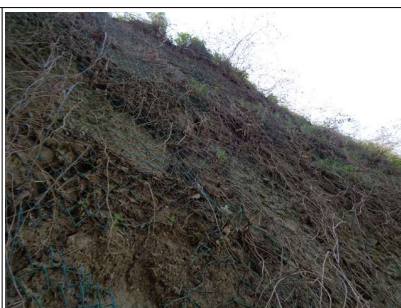
| 31 | 진출부 사면 녹생토유실<br>A=(5.0m*21.0m) | 32 | 진출부 사면 녹생토유실<br>A=(5.0m*21.0m) | 33 | 진출부 사면 녹생토유실<br>A=(5.0m*5.0m) |

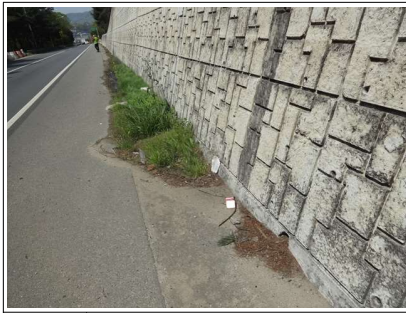
37

진출부 옹벽 배수구막힘  
STA.0+000~020 9EA

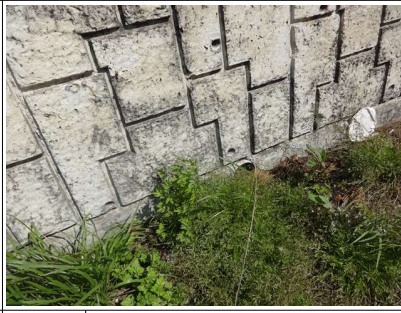
38

진출부 옹벽 배수구막힘  
STA.0+000~020 9EA

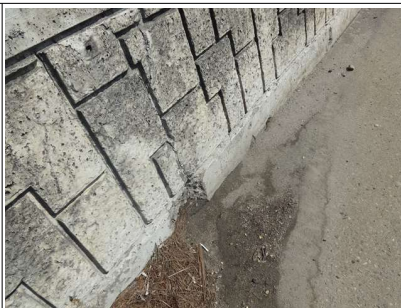
47

진출부 옹벽 파손  
STA.0+110(A=0.3m\*0.3m)

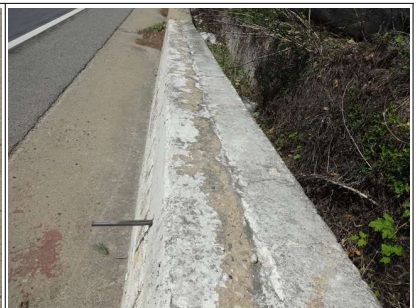
48

진출부 옹벽 표면박리  
STA.0+120(A=0.2m\*6.0m)
