## 오천터널(상) 전 경 사 진

## 1. 라이닝-1 천단부, 측벽부, 타일부

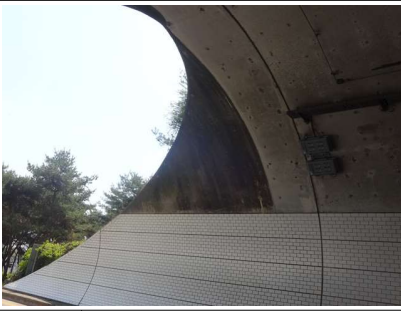
| 1 | 천단부 표면오염<br>SP1(A=4.0m*6.0m) | 2 | 타일부 타일파손<br>SP2 2EA |

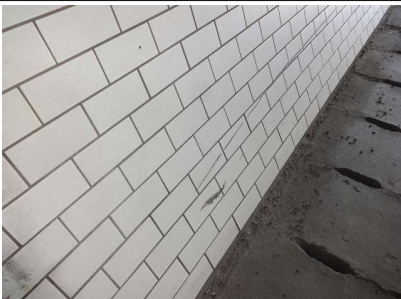
| 7 | 타일부 타일굽힘<br>SP4 1EA | 8 | 타일부 타일파손<br>SP4 1EA | 9 | 천단부 피복부족<br>SP7(A=1.5m*5.0m) |

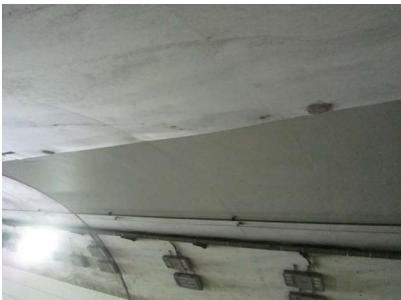
| 10 | 천단부 균열<br>SP9 보수 | 11 | 타일부 타일균열<br>SP10 2EA | 12 | 타일부 타일파손<br>SP11 2EA |

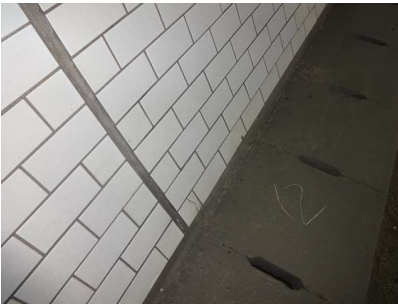
| 13 | 타일부 타일균열<br>SP11 1EA | 14 | 타일부 소화기함파손<br>SP12 1EA | 15 | 타일부 타일균열<br>SP12 1EA |

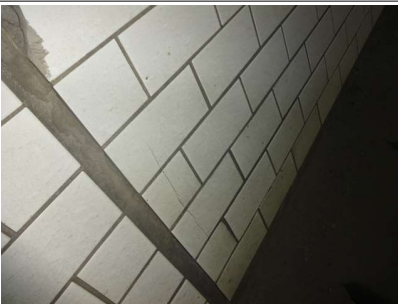
| 16 | 타일부 타일들뜸<br>SP14 21EA | 17 | 타일부 타일들뜸<br>SP14 21EA | 18 | 타일부 타일균열<br>SP15 3EA |

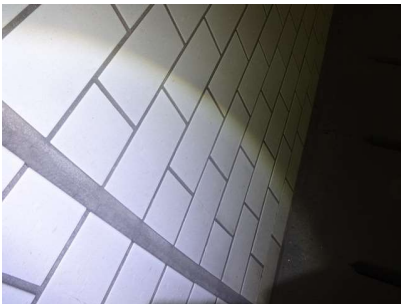
| 22 | 타일부 타일균열<br>SP19 3EA | 23 | 타일부 타일균열<br>SP20 4EA | 24 | 측벽부 몰탈탈락<br>SP21(A=0.1m*0.1m) |

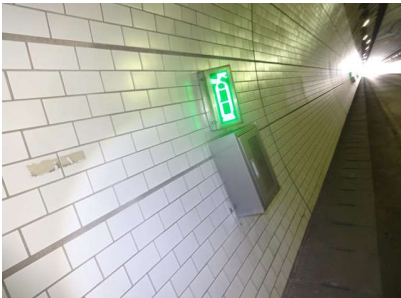
| 25 | 타일부 소화기함파손<br>SP22 보수 | 26 | 측벽부 몰탈탈락<br>SP23(A=0.1m*0.1m) | 27 | 천단부 균열 SP23<br>(CW=0.1mm/1.7m) |

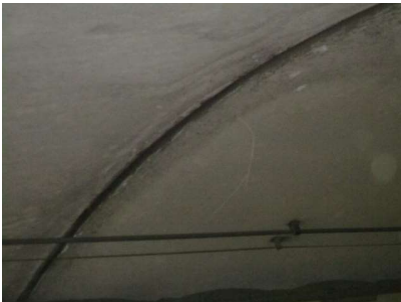
| 28 | 천단부 균열 SP24<br>(CW=0.2mm/1.2m) | 29 | 천단부 균열<br>SP26 보수 | 30 | 타일부 타일균열<br>SP34 1EA |

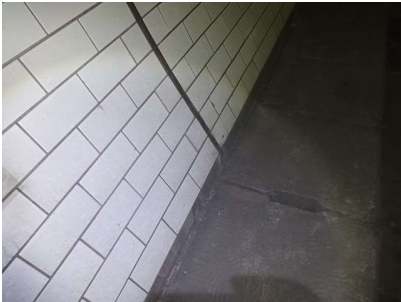
| 34 | 측벽부 몰탈탈락<br>SP42(A=0.1m*0.3m) | 35 | 타일부 소화기함파손<br>SP42 보수 | 36 | 천단부 균열<br>SP42 보수 |

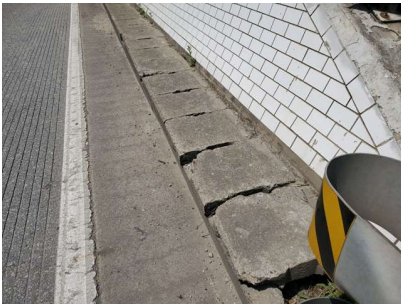
| 1 | 공동구 덮개파손<br>SP1 3EA | 2 | 포장면 균열<br>SP1~2(L=14.0m) | 3 | 포장면 균열<br>SP2(L=1.0m) |

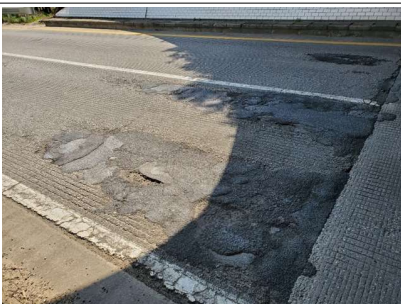
| 4 | 포장면 보수불량<br>SP2(A=1.0m*2.4m*2EA) | 5 | 포장면 파손<br>SP2(A=0.9*1.7m) | 6 | 포장면 파손<br>SP2(A=0.1*6.0m) |

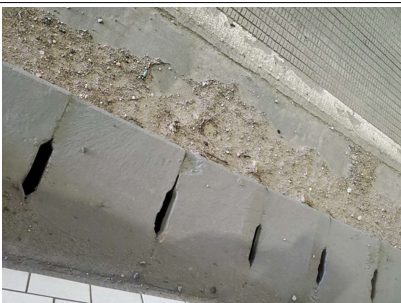
| 7 | 공동구 덮개파손<br>SP9 1EA | 8 | 공동구 균열 SP10<br>(CW=1.0mm/9.0m) | 9 | 포장부 균열<br>S11(A=0.3m*1.0m) |

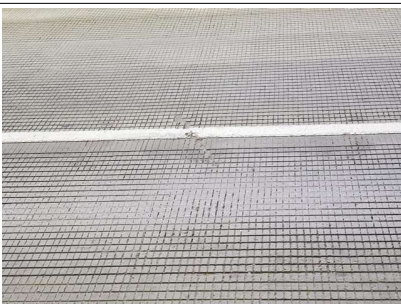
| 10 | 포장부 균열<br>S11(A=0.3m*1.0m) | 11 | 포장부 파손<br>S12(A=0.3m*1.0m*2EA) | 12 | 공동구 균열 SP15<br>(CW=1.0mm/9.0m) |

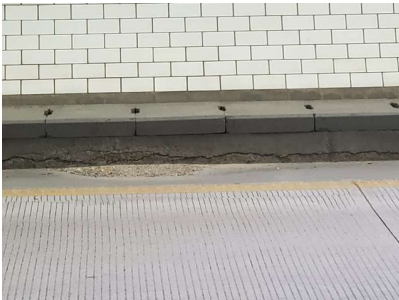
| 13 | 공동구 균열 SP15<br>(CW=1.0mm/9.0m) | 14 | 포장면 표면불량<br>SP25~27(A=2.0m*24.0m) | 15 | 포장면 표면불량<br>SP25~27(A=2.0m*24.0m) |

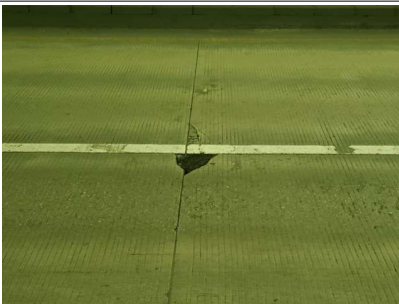
| 16 | 포장면 파손<br>SP26(A=0.3m*0.4m) | 17 | 포장면 파손<br>SP26(A=0.3m*0.4m) | 18 | 포장면 균열<br>SP27(L=1.0m) |

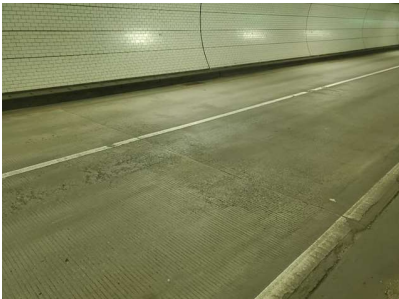
| 19 | 포장면 표면불량<br>SP28~29(A=3.0m*10.0m) | 20 | 포장면 표면불량<br>SP28~29(A=3.0m*10.0m) | 21 | 공동구 균열 SP30<br>(CW=1.0mm/3.0m) |

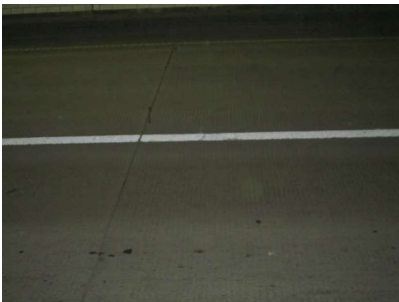
| 22 | 포장면 망상균열<br>SP31(A=0.9m*1.0m) | 23 | 포장면 파손<br>SP37(A=0.1m*0.5m) | 24 | 포장면 파손 SP38~39<br>(A=0.1m*0.5m) |

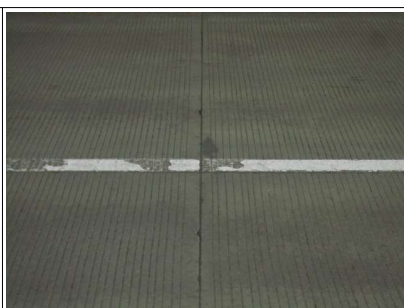
| | 32 | 포장면 파손<br>SP51(A=0.1m*0.2m*2EA) |

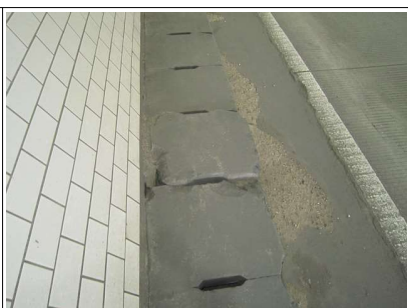
| | 33 | 공동구 덮개파손<br>SP51 7EA |

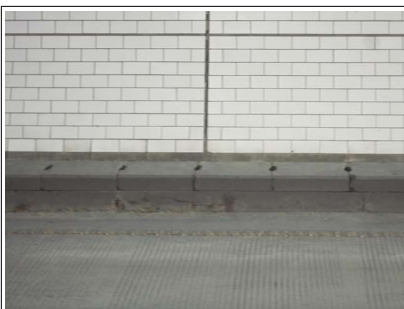
| | 34 | 공동구 들뜸<br>SP51(A=0.2m*2.5m) |

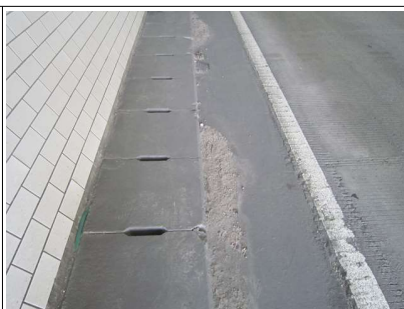
| | 35 | 공동구 덮개파손<br>SP52 6EA |

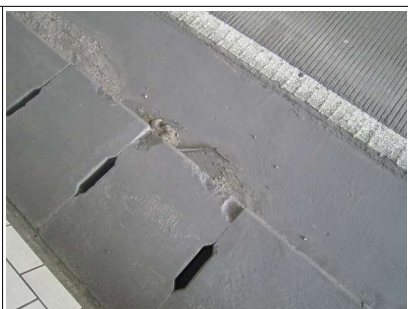
| | 36 | 공동구 덮개파손<br>SP52 6EA |

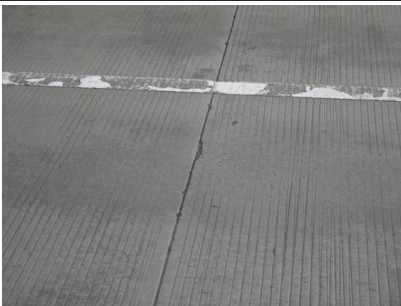
| 37 | 포장면 파손<br>SP52(A=0.1m*0.2m) | 38 | 공동구 덮개파손<br>SP53 5EA | 39 | 공동구 덮개파손<br>SP53 5EA |

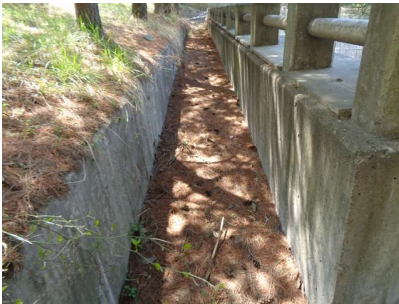
| 25 | 진출부 사면 상단<br>토사퇴적(A=1.0m*20.0m) | 26 | 진출부 사면 상단<br>토사퇴적(A=1.0m*20.0m) | 27 | 진출부 사면 녹생토유실<br>A=(3.0m*5.0m) |

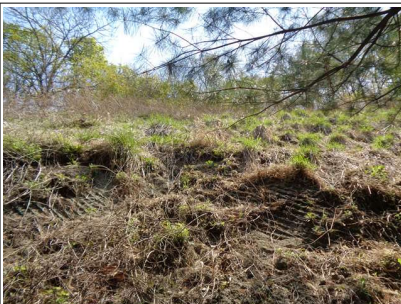
| 28 | 진출부 사면 녹생토유실<br>A=(3.0m*5.0m) | 29 | 진출부 사면 녹생토유실<br>A=(5.0m*10.0m) | 30 | 진출부 사면 녹생토유실<br>A=(5.0m*10.0m) |

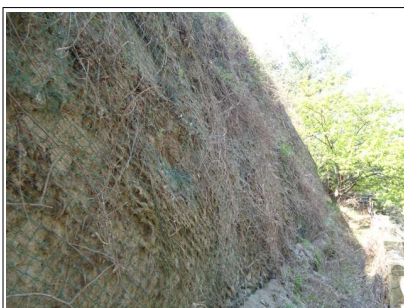
| 31 | 진출부 사면 녹생토유실<br>A=(5.0m*21.0m) | 32 | 진출부 사면 녹생토유실<br>A=(5.0m*21.0m) | 33 | 진출부 사면 녹생토유실<br>A=(5.0m*5.0m) |

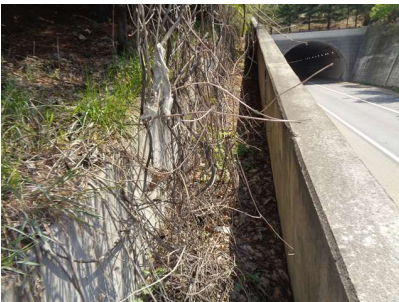
| 34 | 진출부 사면 측면 토사퇴적<br>A=(1.0m*40.0m) | 35 | 진출부 옹벽 전경 | 36 | 진출부 옹벽 전경 |
