## 이호육교 전 경 사 진

1. 상부구조-1 교면포장, 신축이음, 배수시설, 방호벽, 바닥판하면, 거더, 교량받침

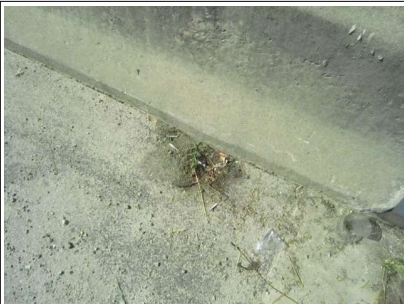
| 22 여주방향 배수시설 S1 집수구 막힘 1EA | 23 여주방향 배수시설 S1 집수구 막힘 1EA | 24 바닥판하면 S1 상태양호 |

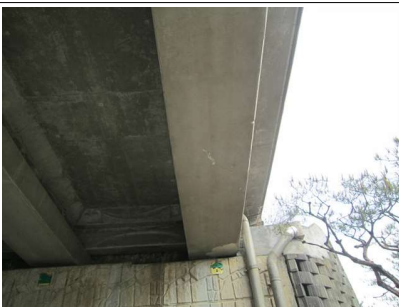
| 43 | 거더 S1 G9<br>균힘(0.1m*0.5m) | 44 | 거더 S1 G9<br>균힘(0.1m*0.5m) | 45 | 거더 S1 G9<br>도장박락(1.0m*1.0m) |

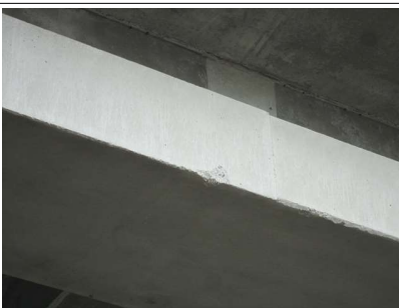
| 46 | 거더 S1 G9<br>파손(0.1m*0.2m) | 47 | 거더 S1 G9<br>파손(0.2m*0.2m) | 48 | 거더 S1 G9<br>파손(0.5m*0.4m) |

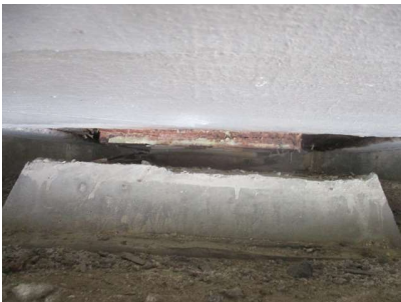
| 64 | 교량받침 A2 SH6 부식 | 65 | 교량받침 A2 SH7 부식 | 66 | 교량받침 A2 SH8 부식 |

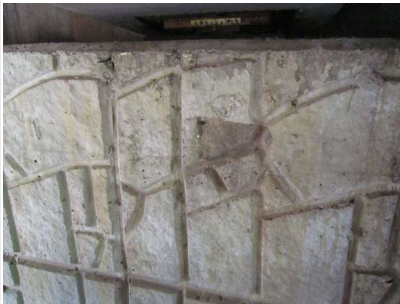
| 1 | 교대 A1 벽체<br>균열(0.1mm/2.5m) | 2 | 교대 A1 벽체<br>균열(0.1mm/2.5m) | 3 | 교대 A1 벽체<br>균열(0.2mm/1.5m*3EA) |

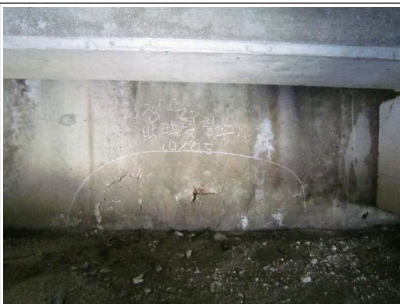
| 4 | 교대 A1 벽체<br>균열(0.2mm/3.6m) | 5 | 교대 A1 벽체<br>균열(0.2mm/3.6m) | 6 | 교대 A1 박락 및<br>철근노출(1.0m*0.5m) |

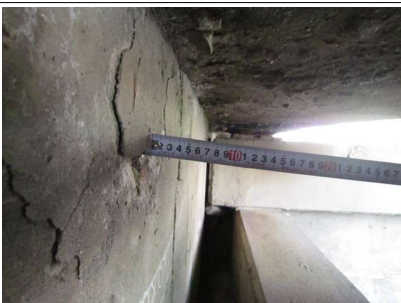
| 7<br>교대 A1 박락 및<br>철근노출(1.0m*0.5m) | 8<br>교대 A1 홍벽<br>백태(0.5m*1.0m) | 9<br>교대 A1 홍벽<br>백태(1.0m*1.0m) |

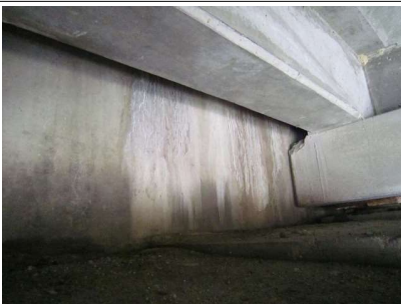
| 10교대 A1 홍벽<br>백태(1.5m*1.5m) | 11교대 A1 재료분리 및<br>철근노출(0.5m*0.3m) | 12교대 A1 벽체<br>표면오염(6.0m*25.0m) |

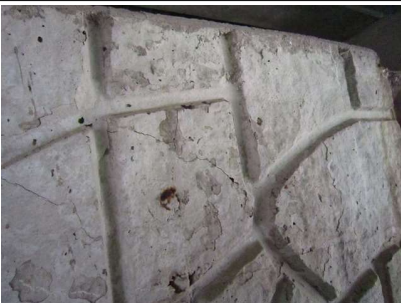
| | 19 | 교대 A2 벽체<br>박리(1.5m*0.5m) | | 20 | 교대 A2 홍벽<br>백태(1.0m*1.0m) | | 21 | 교대 A2 홍벽<br>백태(1.0m*1.0m) |

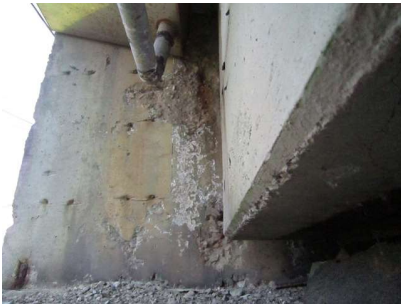
| 25 | 교대 A2 재료분리 및<br>철근노출(0.5m*1.5m) | 26 | 교대 A2 재료분리 및<br>철근노출(0.5m*1.5m) | 27 | 교대 A2 흉벽<br>철근노출(0.1m*0.1m) |

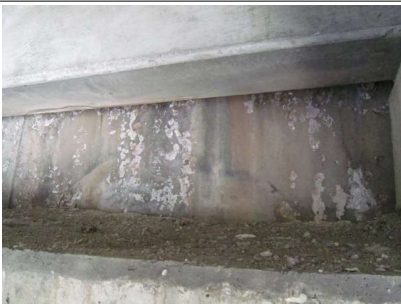
| 28 | 교대 A2 흉벽<br>표면박리(25.0m*1.0m) | 29 | 교대 A2 벽체<br>표면오염(6.0m*25.0m) | 30 | 교대 A2 벽체<br>표면오염(6.0m*25.0m) |
