## 오천터널(상) 전 경 사 진

## 1. 라이닝-1 천단부, 측벽부, 타일부

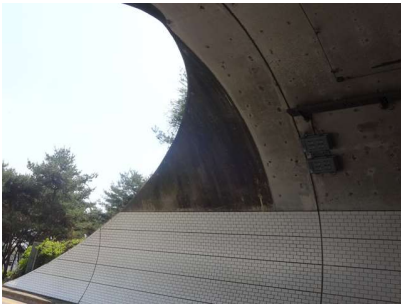
| 1 | 천단부 표면오염<br>SP1(A=4.0m*6.0m) | 2 | 타일부 타일파손<br>SP2 2EA |

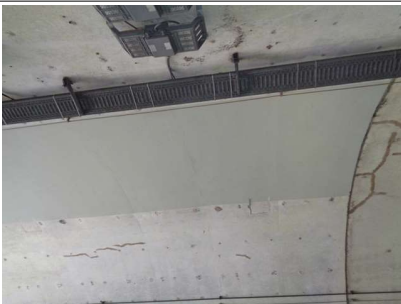
| 4 | 천단부 균열<br>SP4 보수 | 5 | 타일부 타일균열<br>SP4 9EA | 6 | 타일부 타일균열<br>SP4 9EA |

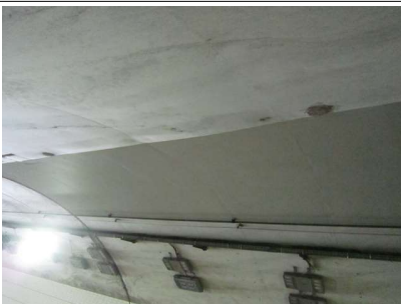
| 10 | 천단부 균열<br>SP9 보수 | 11 | 타일부 타일균열<br>SP10 2EA | 12 | 타일부 타일파손<br>SP11 2EA |

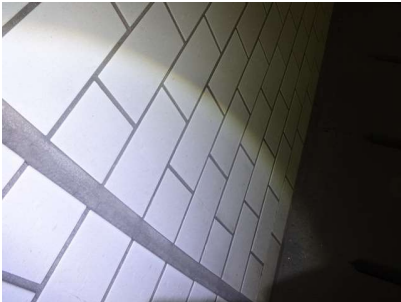
| 22 | 타일부 타일균열<br>SP19 3EA | 23 | 타일부 타일균열<br>SP20 4EA | 24 | 측벽부 몰탈탈락<br>SP21(A=0.1m*0.1m) |

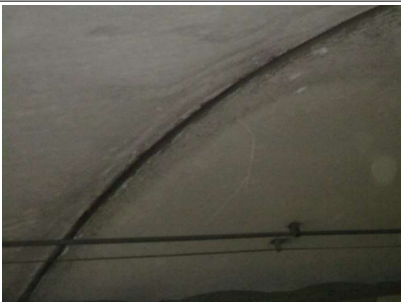
| 28 | 천단부 균열 SP24<br>(CW=0.2mm/1.2m) | 29 | 천단부 균열<br>SP26 보수 | 30 | 타일부 타일균열<br>SP34 1EA |

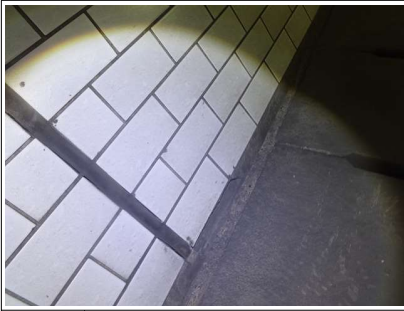
37

측벽부 몰탈탈락  
SP44(A=0.1m\*0.2m)

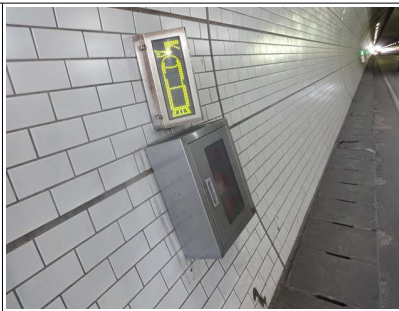
41

타일부 소화기함파손  
SP52 보수

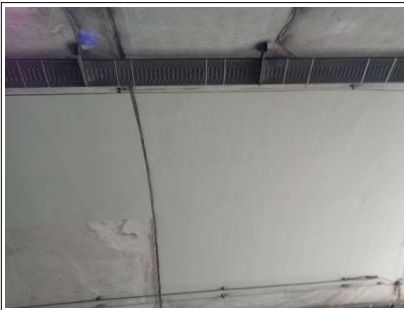
43

천단부 피복부족  
SP53 보수

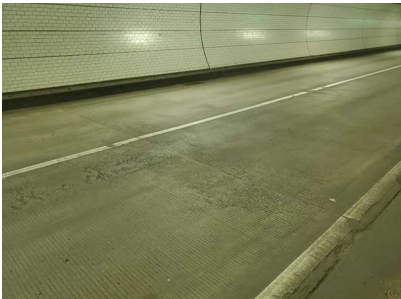
| 19 | 포장면 표면불량<br>SP28~29(A=3.0m*10.0m) | 20 | 포장면 표면불량<br>SP28~29(A=3.0m*10.0m) | 21 | 공동구 균열 SP30<br>(CW=1.0mm/3.0m) |

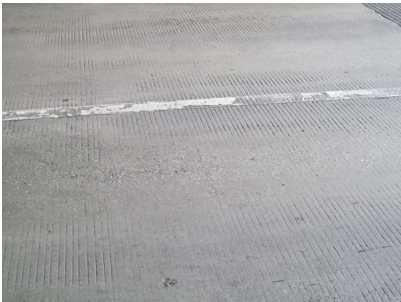
| 40 | 포장면 균열<br>SP53(L=4.0m) | 41 | 포장면 파손<br>SP53(A=0.2m*0.5m) | |

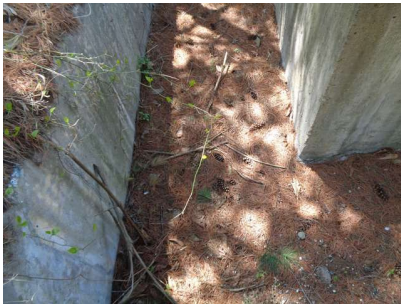
| 25 | 진출부 사면 상단<br>토사퇴적(A=1.0m*20.0m) | 26 | 진출부 사면 상단<br>토사퇴적(A=1.0m*20.0m) | 27 | 진출부 사면 녹생토유실<br>A=(3.0m*5.0m) |

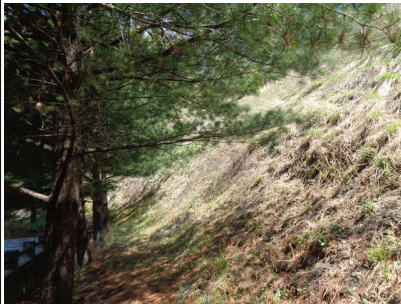
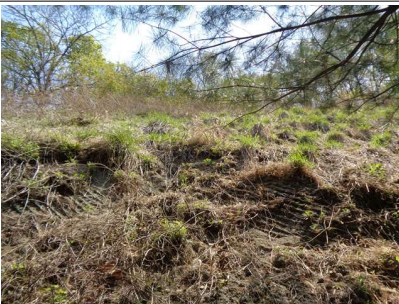
| 28 | 진출부 사면 녹생토유실<br>A=(3.0m*5.0m) | 29 | 진출부 사면 녹생토유실<br>A=(5.0m*10.0m) | 30 | 진출부 사면 녹생토유실<br>A=(5.0m*10.0m) |

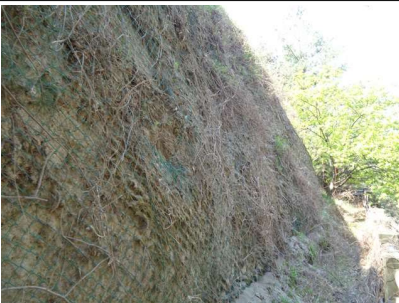
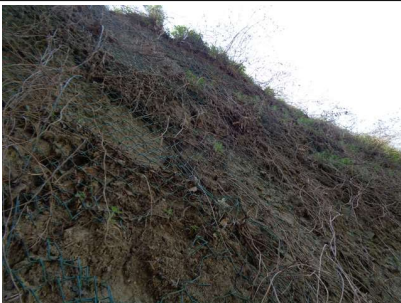
| 31 | 진출부 사면 녹생토유실<br>A=(5.0m*21.0m) | 32 | 진출부 사면 녹생토유실<br>A=(5.0m*21.0m) | 33 | 진출부 사면 녹생토유실<br>A=(5.0m*5.0m) |

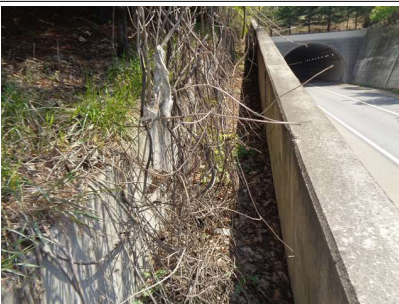
| 34 | 진출부 사면 측면 토사퇴적<br>A=(1.0m*40.0m) | 35 | 진출부 옹벽 전경 | 36 | 진출부 옹벽 전경 |

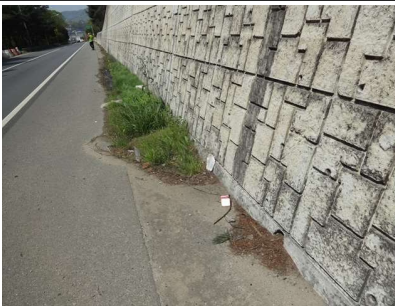
| 37 | 진출부 옹벽 배수구막힘<br>STA.0+000~020 9EA | 38 | 진출부 옹벽 배수구막힘<br>STA.0+000~020 9EA | 39 | 진출부 옹벽 균열<br>STA.0+005(0.1mm/3.5m) |

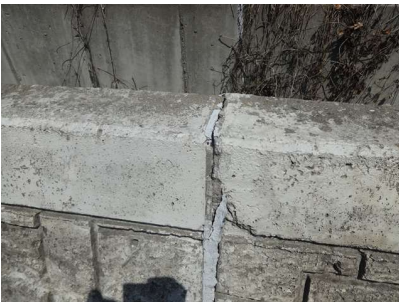
| 46 | 진출부 옹벽 실란트파손<br>STA.0+100(L=2.4m) | 47 | 진출부 옹벽 파손<br>STA.0+110(A=0.3m*0.3m) | 48 | 진출부 옹벽 표면박리<br>STA.0+120(A=0.2m*6.0m) |
