오 천 터 널 (하)

## < 부 록 >

# 2020년 국도 3호선 수하3교[상] 등 5개소 정밀안전점검 및 성능평용역 설계서

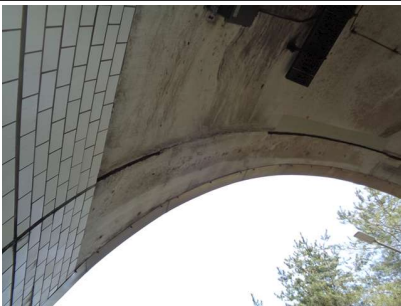
| 1 | 천단부 조인트마감불량<br>J1 (L=2.0m) | 2 | 측벽부 파손<br>J3(A=0.1m*0.3m) |

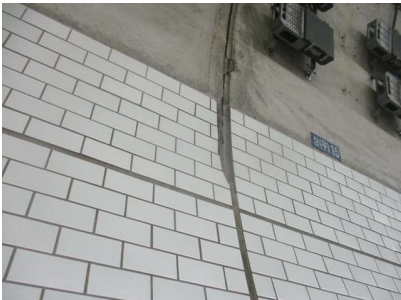
| 4 | 타일부 타일탈락<br>SP6 6EA | 5 | 타일부 타일파손<br>SP8 1EA | 6 | 측벽부 파손<br>J9(A=0.1m*1.0m) |

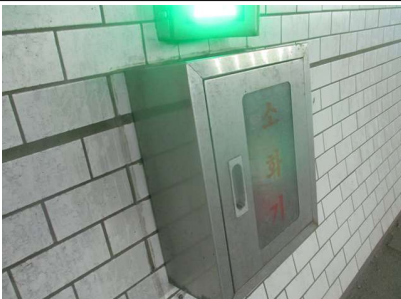
| 7 | 타일부 소화기함파손<br>SP10 보수 | 8 | 타일부 타일탈락<br>SP11 1EA | 9 | 측벽부 파손<br>J12(A=0.1m*1.5m) |

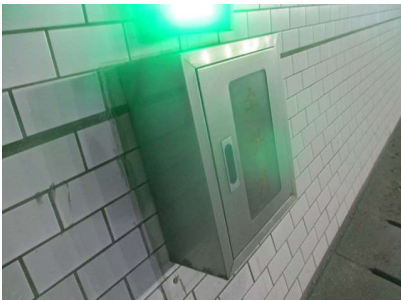
| 10 | 타일부 소화기함파손<br>SP13 보수 | 11 | 천단부 파손<br>SP13 보수 | 12 | 측벽부 실란트파손<br>J14(L=1.0m) |

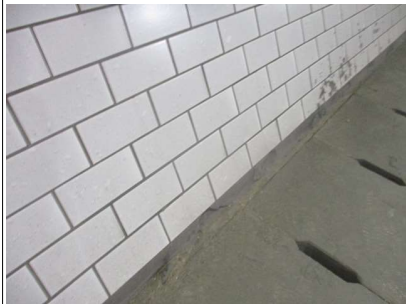
| | 24 | 측벽부 몰탈탈락<br>SP23(A=0.2m*0.1m*2EA) |

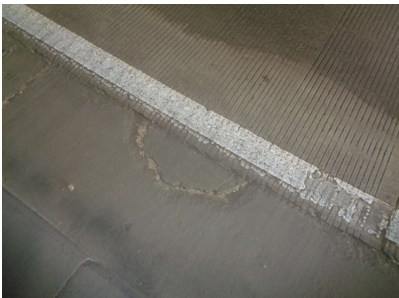
| 34 | 포장면 들뜸<br>SP52(A=0.1m*1.5m) | 35 | 포장면 파손<br>SP53(A=0.1m*0.1m) | 36 | 포장면 토사퇴적<br>SP52~54 보수 |

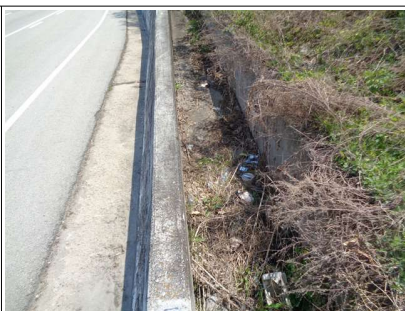
| 4      진입부 옹벽 전경 | 5      진입부 사면 배수로<br>토사퇴적(1.0m*20.0m) | 6      진입부 옹벽 백태<br>STA.0+015(0.1m*0.6m) |

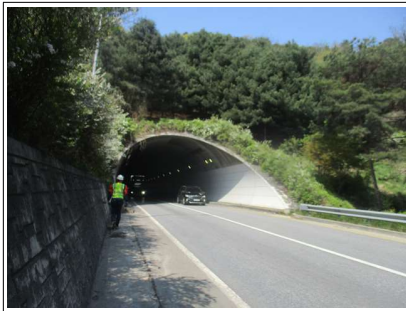
13      진출부 전경

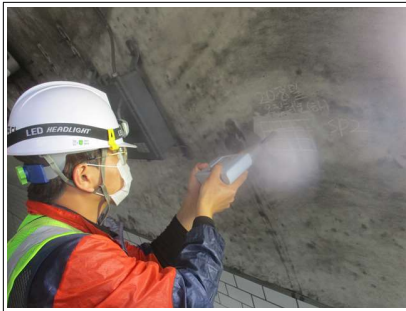
1 반발경도 시험

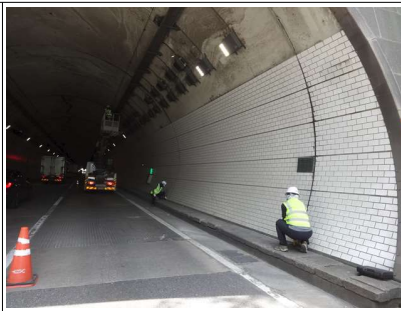
2 터널 측점분할

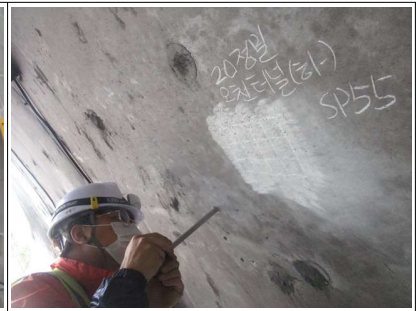
3 탄산화깊이 시험

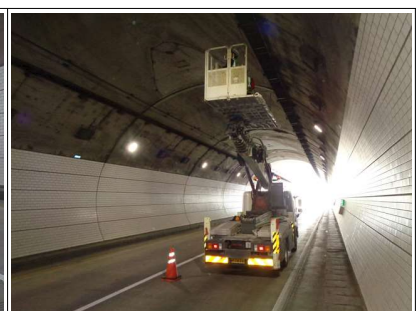
6 외관조사 전경(고소차)
