오 천 터 널 (상)

# 2020년 국도 3호선 수하3교[상] 등 5개소 정밀안전점검 및 성능평용역 설계서

| 순번 | 노선 | 시설물 | 위 치 | 제 원 | | | 비고 |
|---|---|---|---|---|---|---|---|
| 3 | 42 | 오천터널(상) | 이천시 마장면 회억리 | 457 | 2 | 2004 | 정밀안전점검+성능평가 |

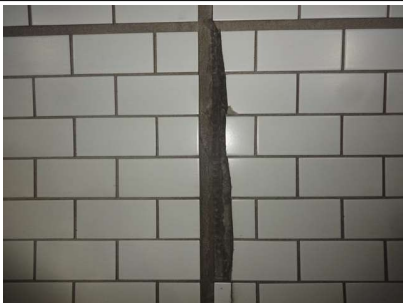
| 19 | 타일부 타일파손<br>SP15 12EA | 20 | 타일부 타일파손<br>SP15 12EA | 21 | 타일부 타일파손<br>SP16 2EA |

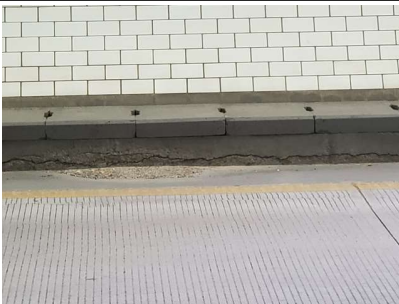
| 13 | 공동구 균열 SP15<br>(CW=1.0mm/9.0m) | 14 | 포장면 표면불량<br>SP25~27(A=2.0m*24.0m) | 15 | 포장면 표면불량<br>SP25~27(A=2.0m*24.0m) |

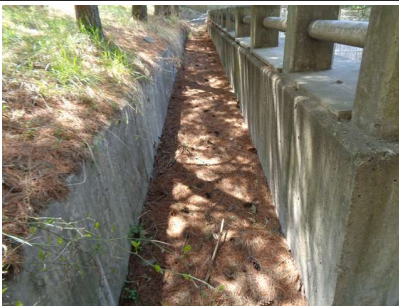
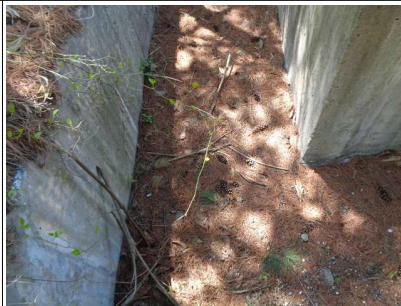
| 25 | 진출부 사면 상단<br>토사퇴적(A=1.0m*20.0m) | 26 | 진출부 사면 상단<br>토사퇴적(A=1.0m*20.0m) | 27 | 진출부 사면 녹생토유실<br>A=(3.0m*5.0m) |

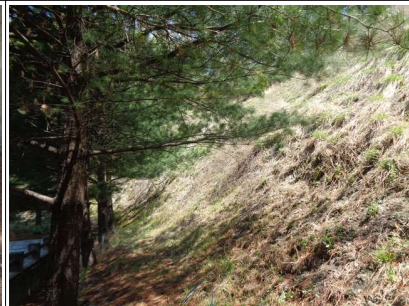
| 28 | 진출부 사면 녹생토유실<br>A=(3.0m*5.0m) | 29 | 진출부 사면 녹생토유실<br>A=(5.0m*10.0m) | 30 | 진출부 사면 녹생토유실<br>A=(5.0m*10.0m) |
